## Complexe de la Romaine

### Suivi des débris ligneux et des tourbières flottantes des réservoirs de la Romaine 1, 2 et 3

**Suivi environnemental 2018 en phase exploitation****Complexe de la Romaine****Suivi des débris ligneux et des tourbières flottantes  
des réservoirs de la Romaine 1, 2 et 3**

Rapport final

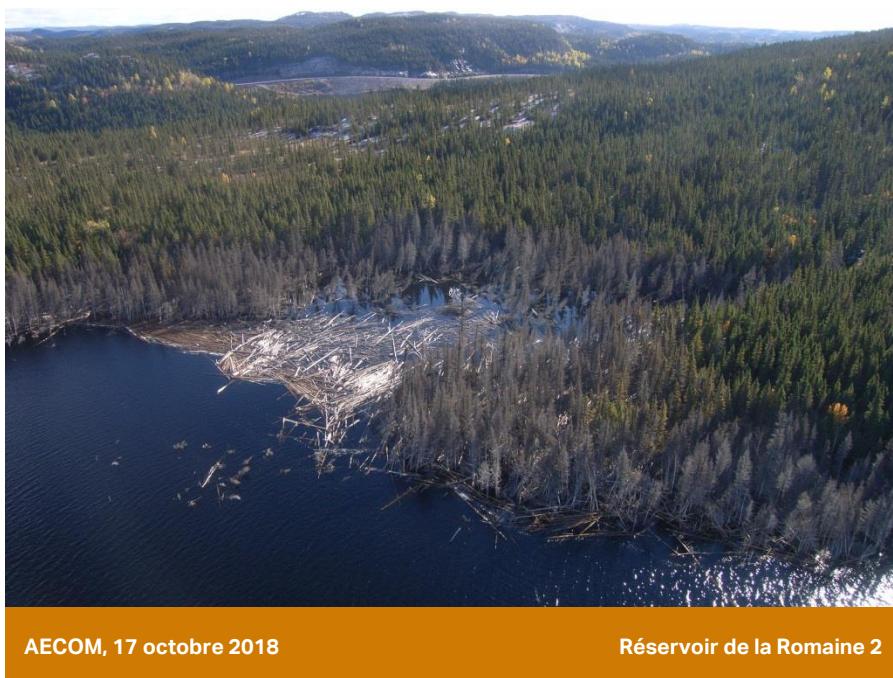
**Photo 64 (série)**

**Déplacement des accumulations de débris ligneux flottants, diminution significative de la densité de tiges résiduelles émergentes et peu d'évolution dans la lisière boisée**

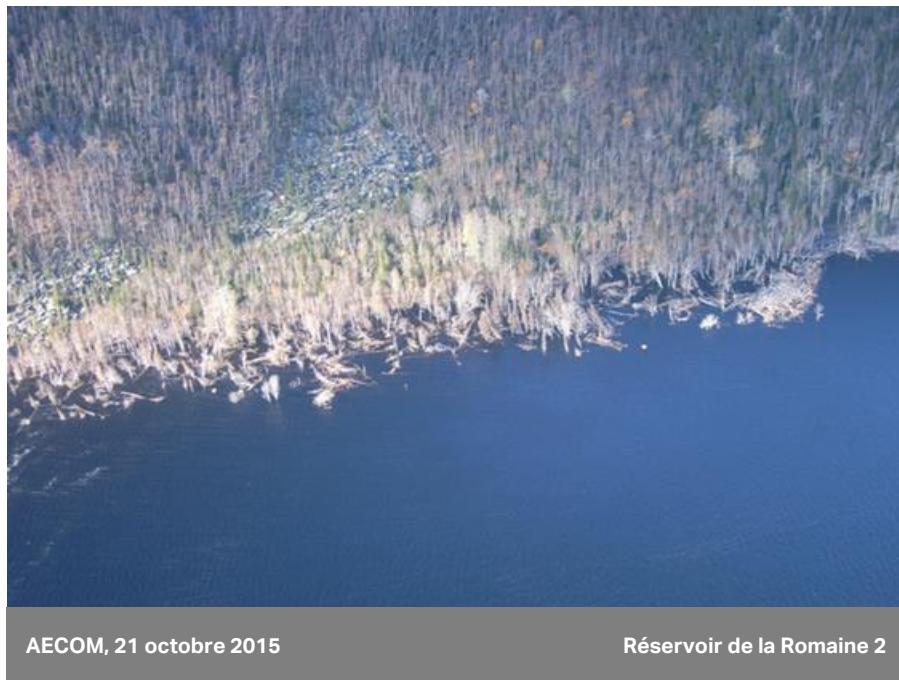
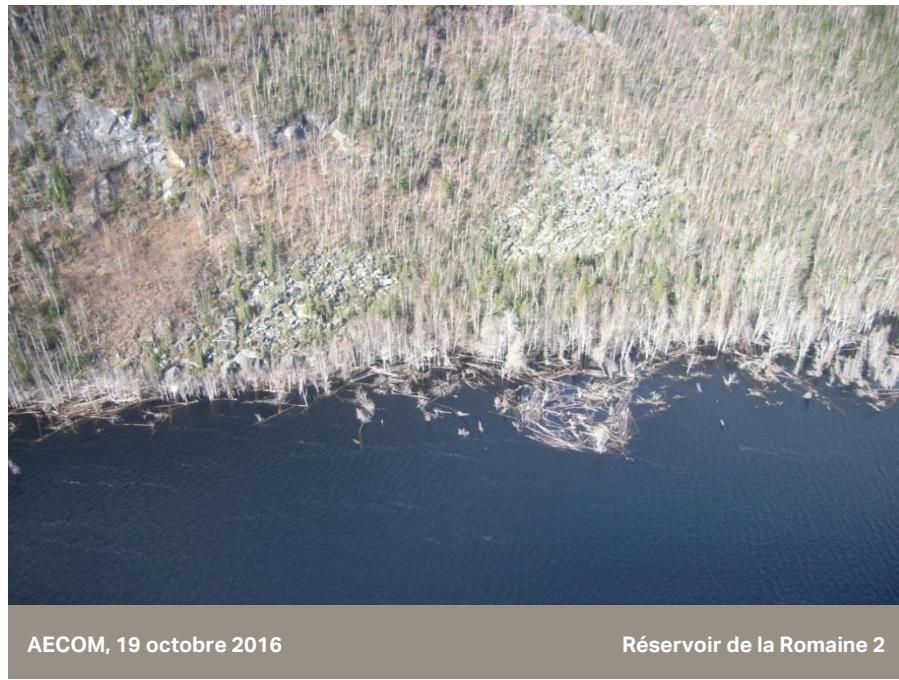
**Photo 65 (série)** Rétrécissement de la lisière d'arbres émergents avec débris, diminution de la densité d'arbres résiduels et densification le long des berges

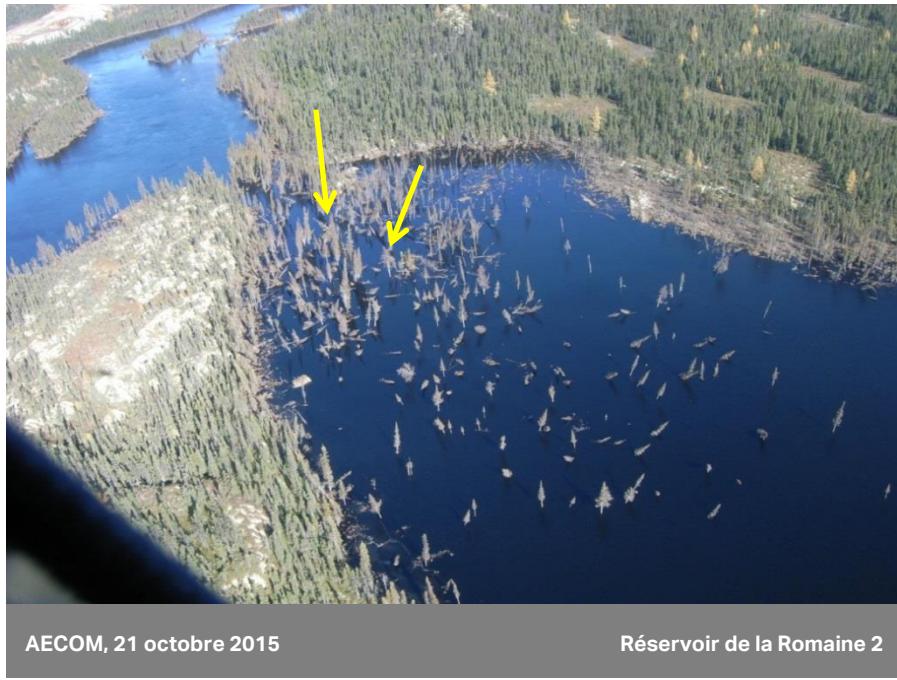
**Diminution de la densité des arbres émergents résiduels**

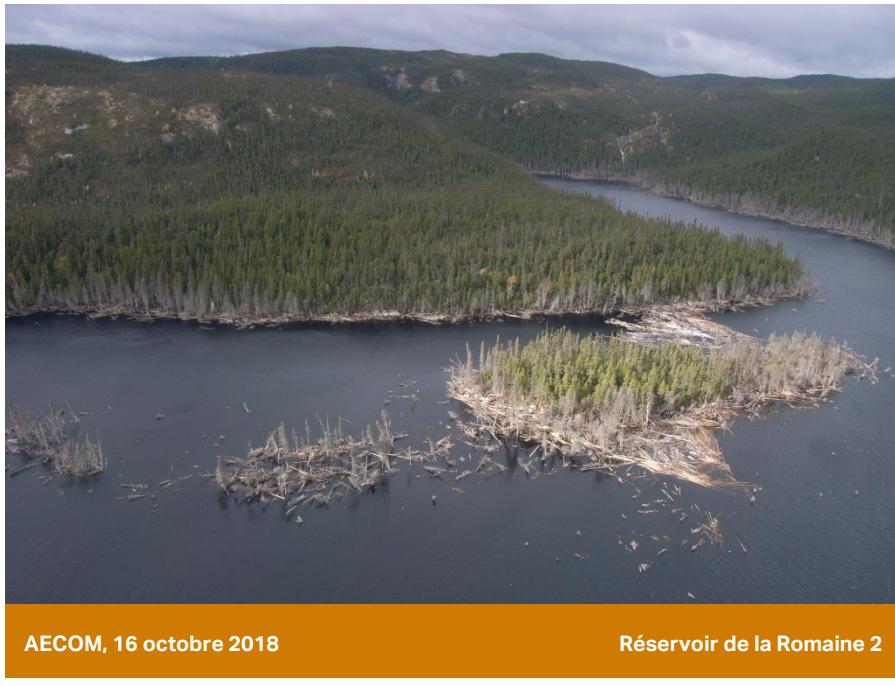
**Photo 70 (série)**

**Diminution progressive de la densité des arbres résiduels à l'intérieur d'une étendue de végétation émergente et disparition d'une masse de débris ligneux flottants**

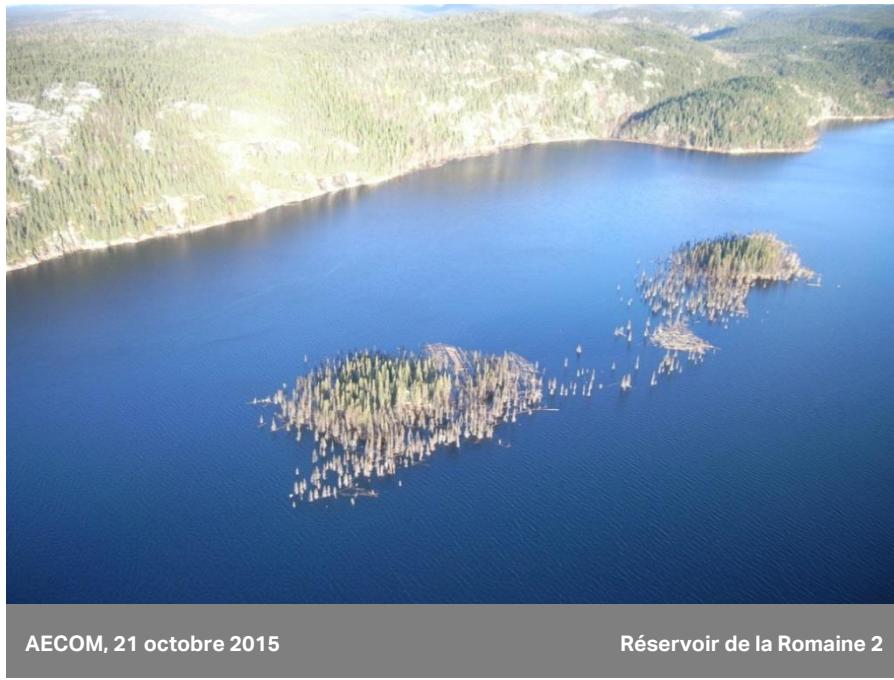
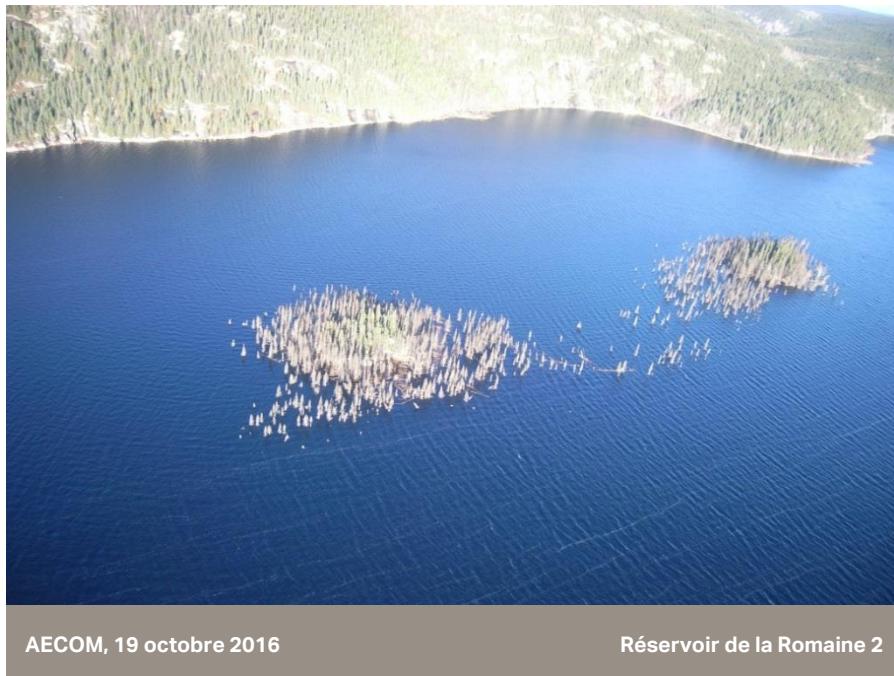
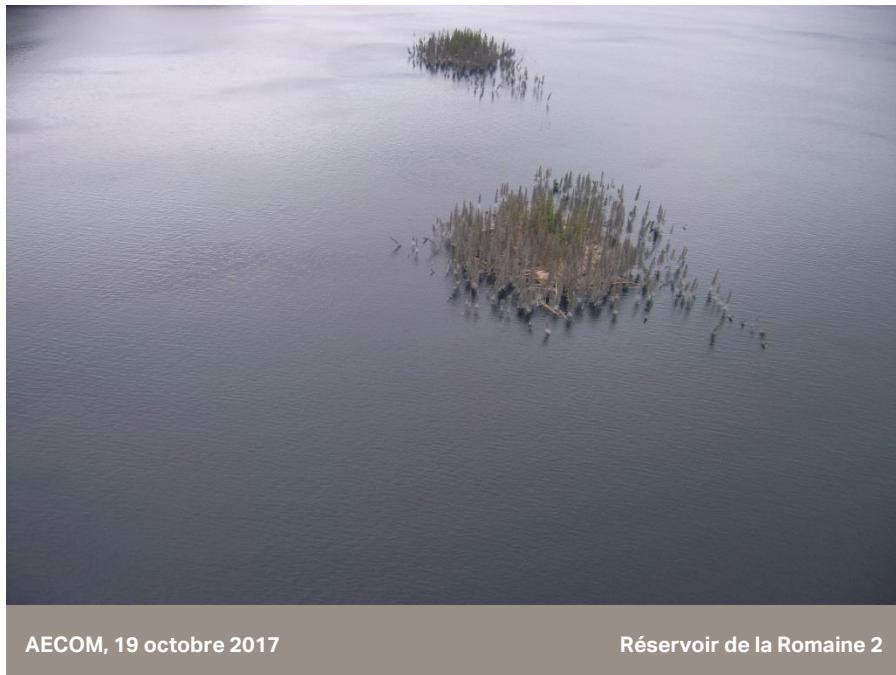
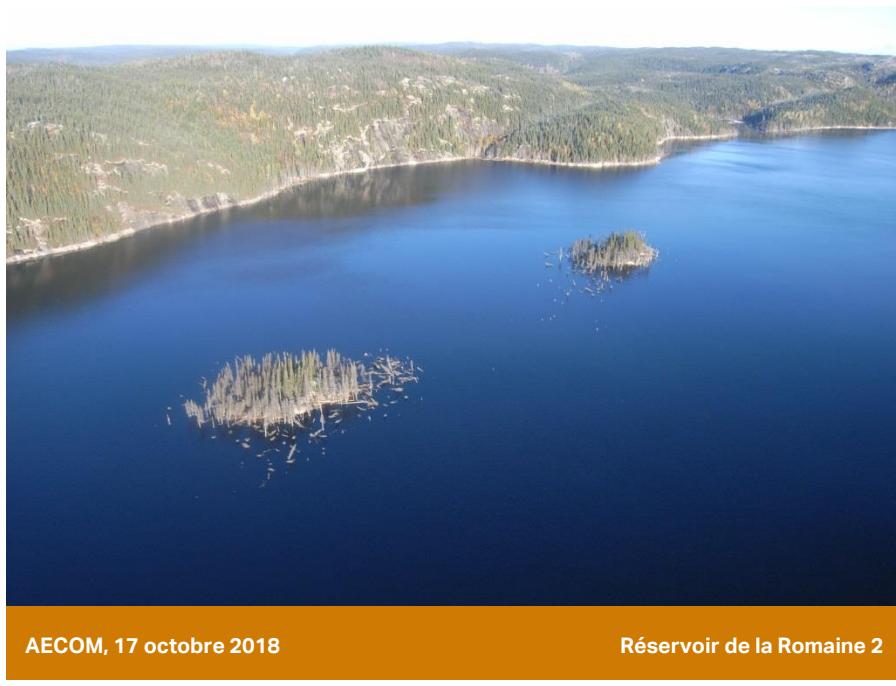
**Photo 71 (série)**

**Rétrécissement de la lisière et disparition des étendues d'arbres émergents avec  
augmentation et densification des débris sur la berge**

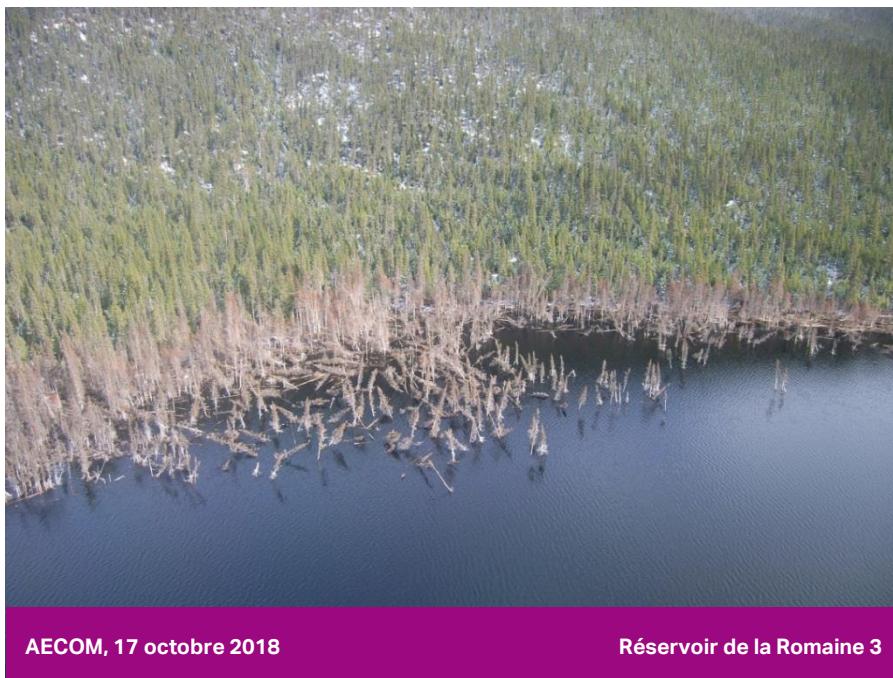
**Évolution d'un peuplement d'arbres émergents résiduels où l'on notait aucune mortalité en 2017 (réservoir de la Romaine 3)**

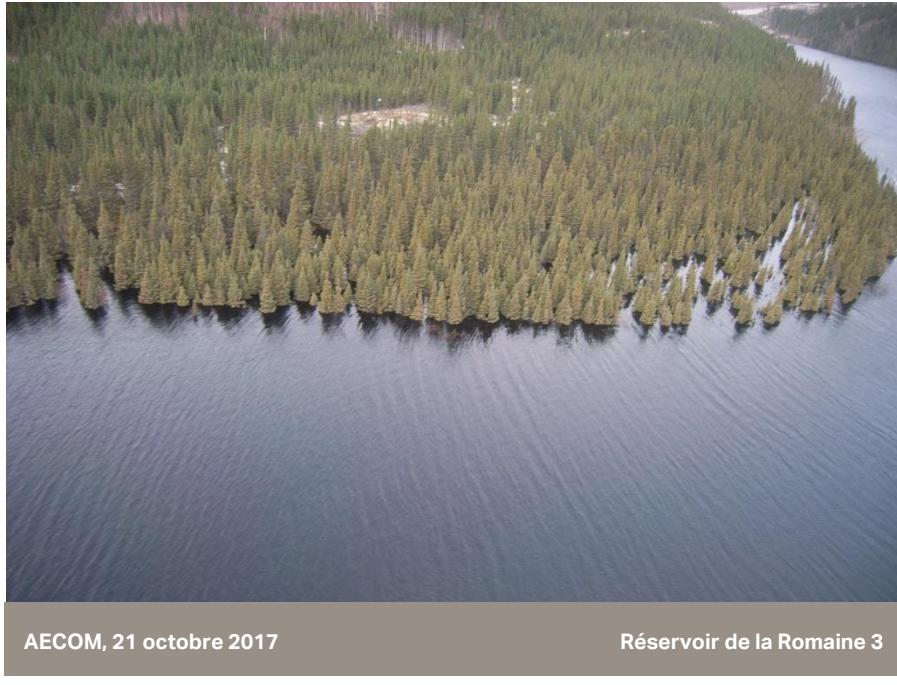
**Photo 78 (série) Apparition d'arbres renversés au fil du temps sans débris (réservoir de la Romaine 3)**
