Objet : Suivi et contrôle des espèces exotiques envahissantes, parc éolien Mont Sainte-Marguerite

N/D : H09-32-19

Reportage photographique

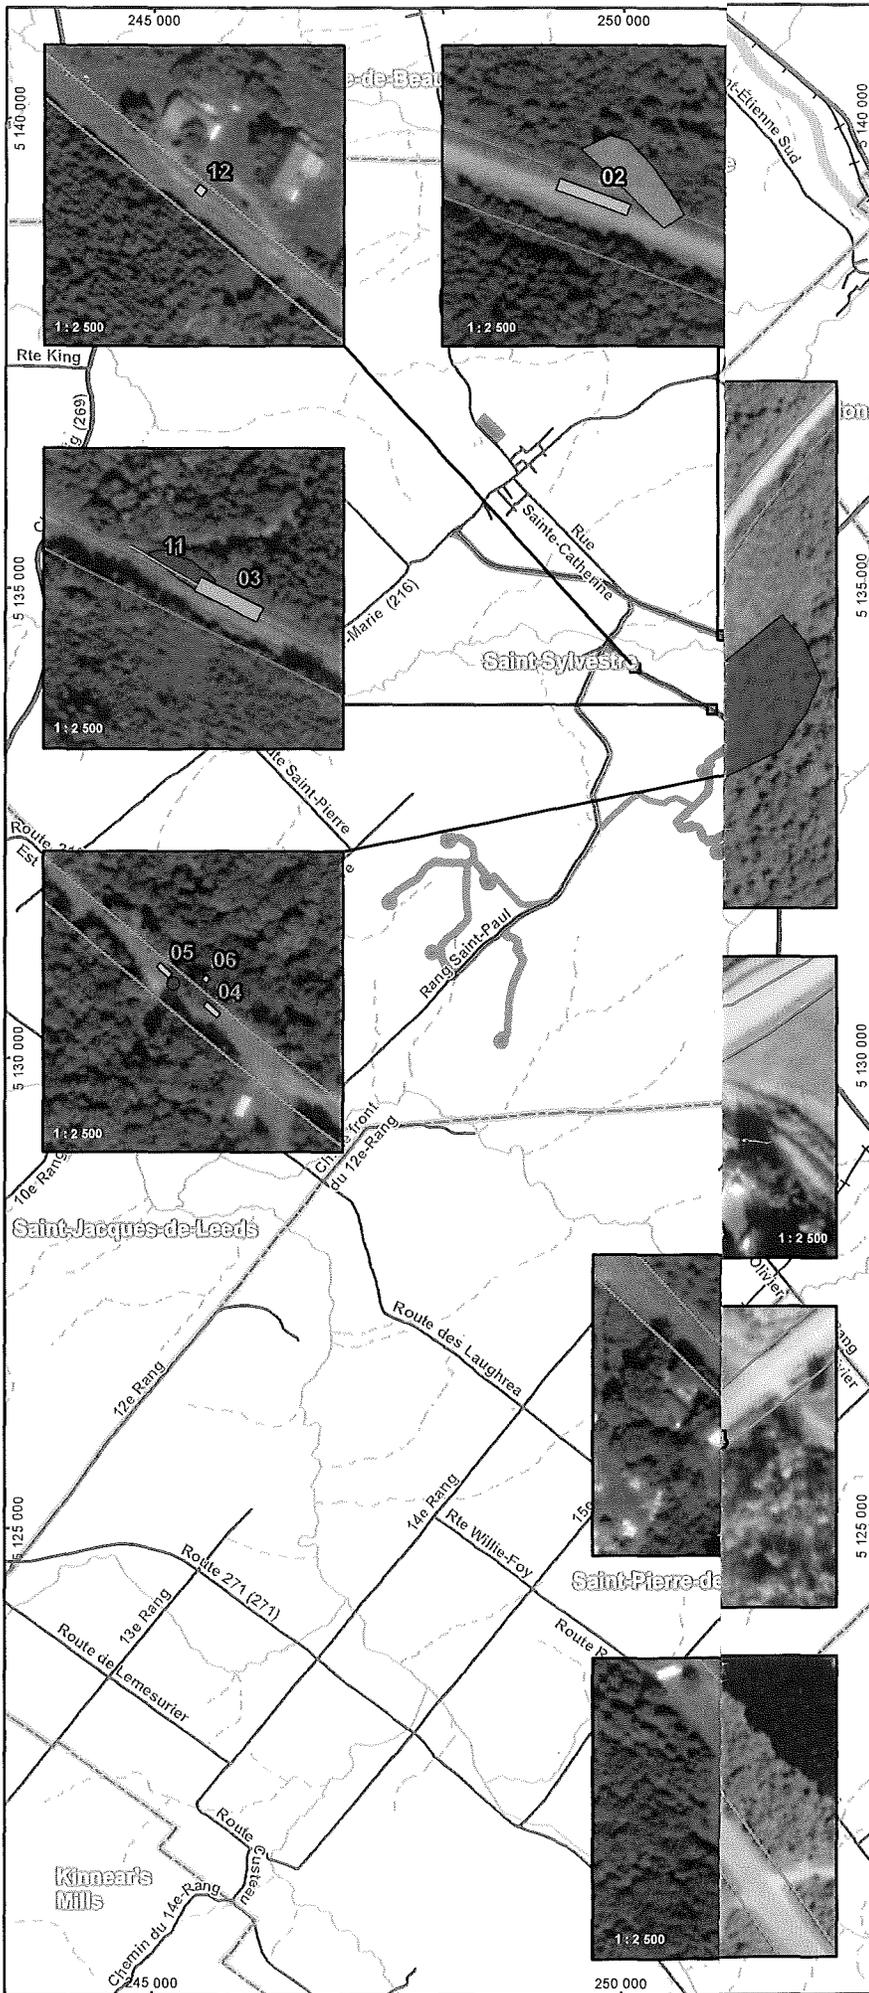
Les visites au parc éolien ont permis de répertorier 25 endroits distincts où poussait une espèce exotique envahissante, tel que présenté sur la Figure 1 de l'annexe I. Dans la majorité des cas, il s'agissait de la renouée du Japon. Seulement deux colonies de roseau commun ont été répertoriées. Dans tous les cas, les espèces se trouvaient sur une route existante. Aucune espèce envahissante n'a été répertoriée le long des nouvelles routes aménagées dans le cadre du projet. Le tableau 1 présente les résultats du suivi des EEE et les informations récoltées pour chaque colonie répertoriée. Des photographies sont présentées à l'annexe II.

Espèces exotiques envahissantes (EEE) observées en 2019

- Roseau commun
- Renouée du Japon
- Renouée du Japon
- Renouée du Japon

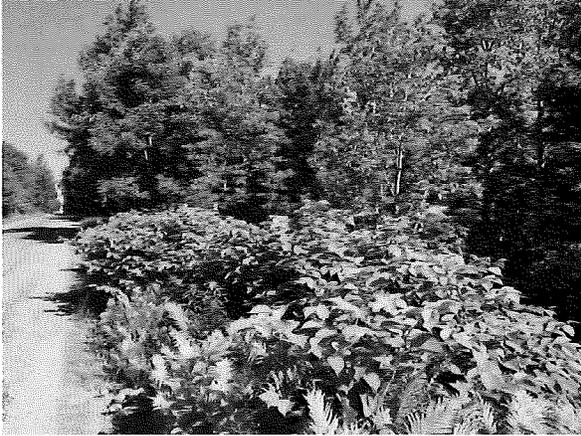
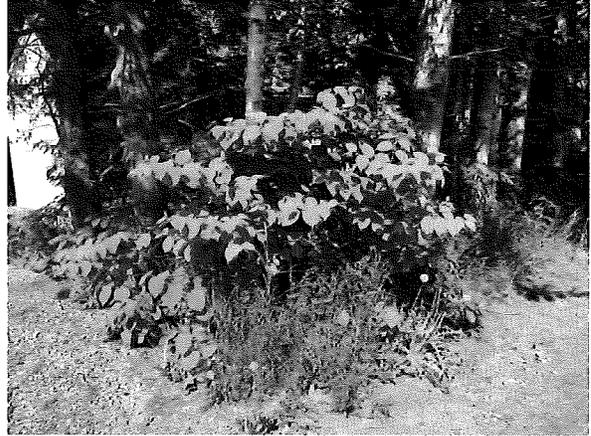
Renouée du Japon

Le contrôle des EEE devrait être fait seulement si des travaux d'entretien des structures souterraines sont nécessaires. Avant d'entreprendre les travaux, les colonies devront être enlevées par excavation. Pour le roseau commun l'excavation doit être faite sur au moins 1,2 m de profondeur et autour de la colonie, alors que l'excavation doit être de 2 m pour la renouée du Japon. Le sol contaminé et la colonie doivent ensuite être transportés de manière sécuritaire (ex. : sacs de plastique étanches) jusqu'à un site d'enfouissement sanitaire. L'ajout d'une membrane géotextile et le comblement du trou par du sol non contaminé complètent les travaux d'excavation.

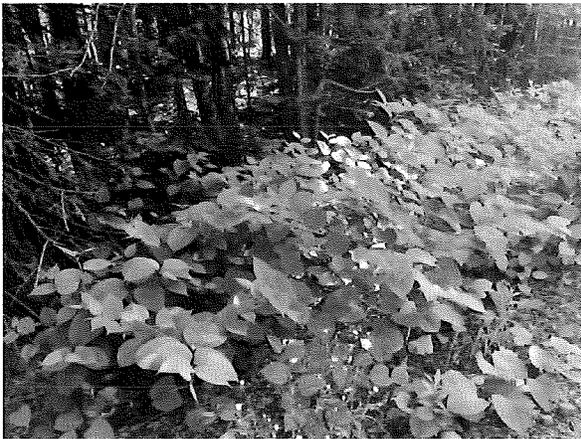
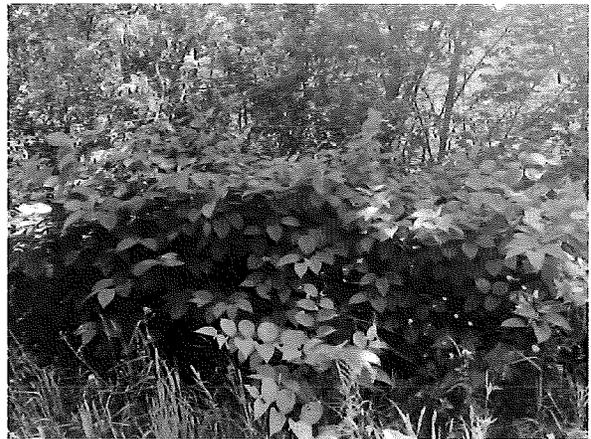
Renouée du Japon

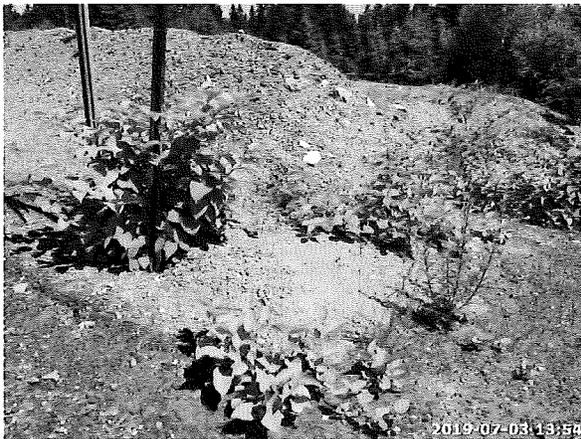
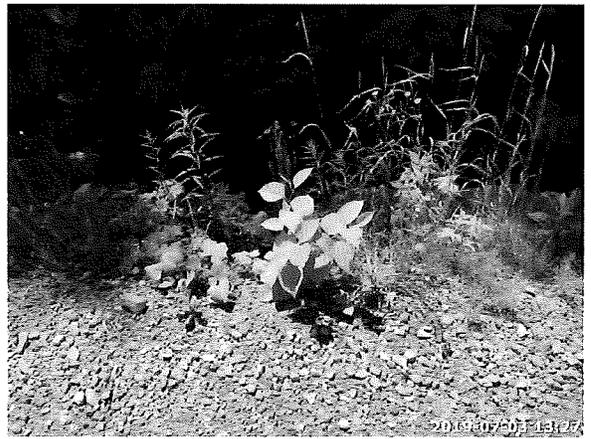
Renouée du Japon

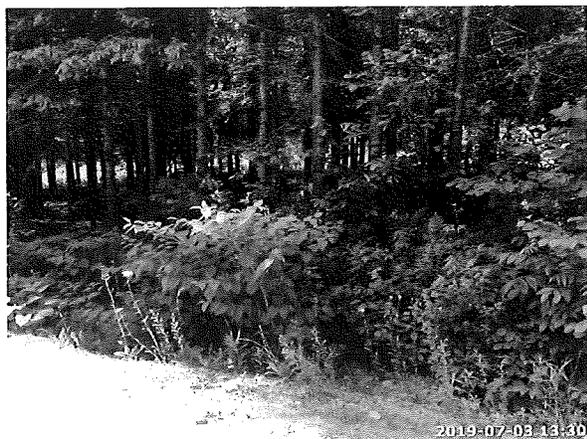
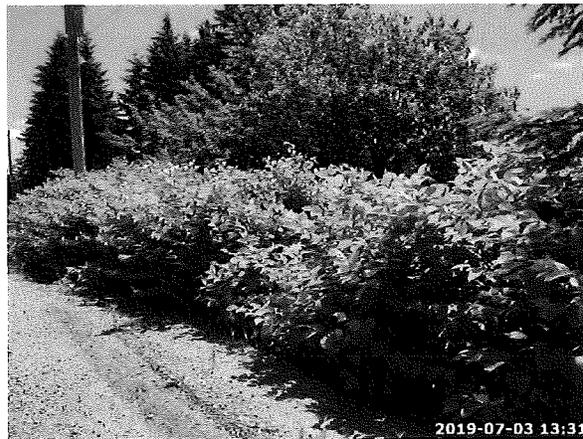
Renouée du Japon
