Projet de restauration et de réaménagement  
d'une tourbière à L'Isle-Verte

Rapport Phase V  
Programme de suivi – Année 3

**Présenté à :**  
**Parc éolien Nicolas-Riou S.E.C.**

**Préparé par :**  
**APTHQ**

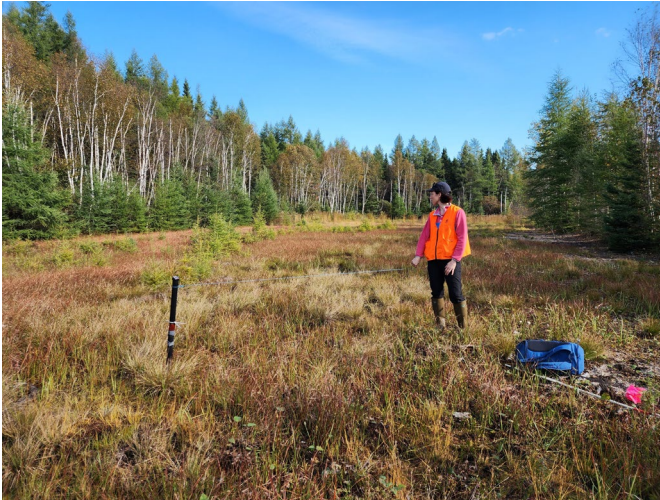
<b>3) CONDITIONS DES SECTEURS VÉGÉTALISÉS</b>	
MTCM 1	Conditions sèches puisque le secteur est surélevé par rapport au reste de la tourbière.
MTCM 2	Remouillage efficace; comme la microtopographie consiste en une alternance de petites buttes et dépressions, toutes les conditions idéales de croissance des mousses y sont. Pas d'accumulation d'eau. Le tapis muscinal est très bien développé. Impressionnant!
MTCM 3	Conditions sèches puisque le secteur est très surélevé par rapport au reste de la tourbière, et sur fond minéral.
MTCM 4	Conditions très satisfaisantes, on observe un gradient de mouillé à humide et la végétation qui y est associée.
Plantation 1	Comme cette section est sur fond minéral compact, les conditions y sont plus sèches. Les arbres présentent peu de mortalité, mais ne semblent pas pousser aussi vigoureusement et rapidement qu'ailleurs sur sol organique.
Plantation 2	Les arbres et arbustes sont vigoureux et ont bien poussé. Peu / pas de mortalité.

A- Secteur de MTCM 2 (station d'inventaire V15).

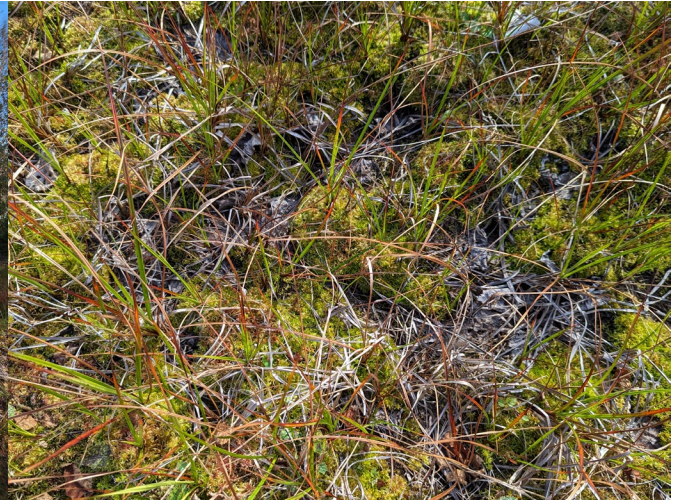
B- Détail de la végétation du secteur de MTCM 2

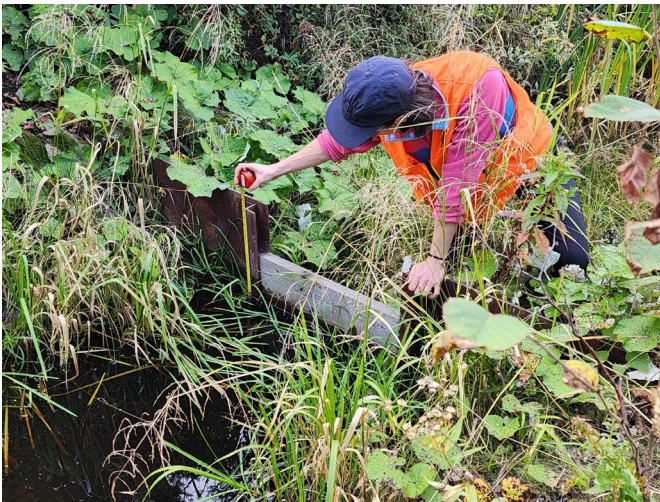
C- Niveau d'eau élevé au barrage amovible (station hydrologique 15).

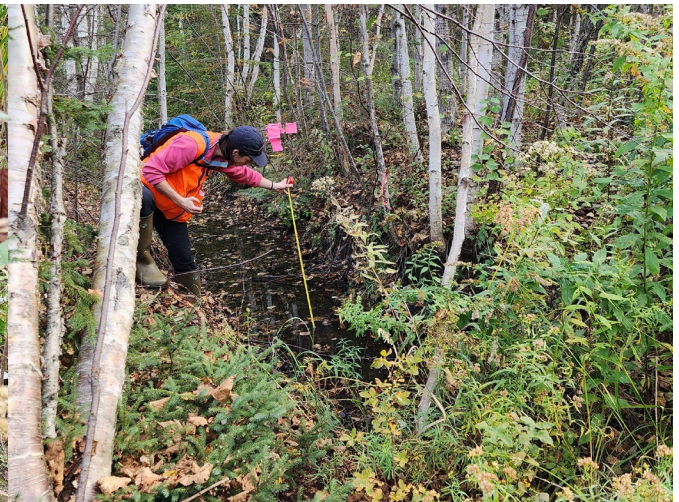
D- Accumulation d'eau dans un fossé de drainage efficacement bloqué (station hydrologique 12)

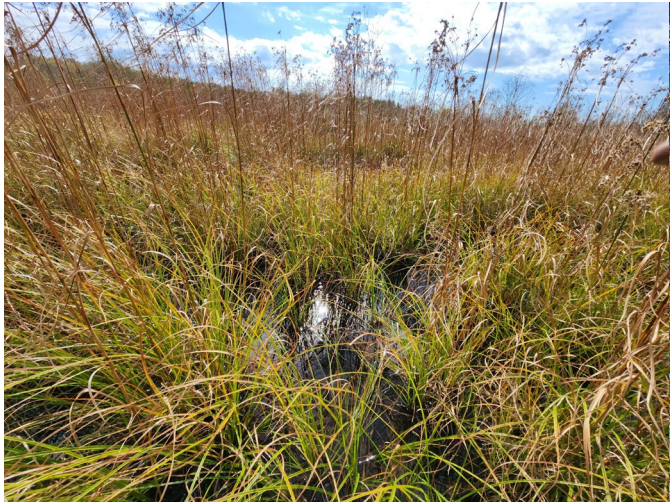
E- Secteur de restauration en fen : *Scirpus cyperinus* et nappe phréatique haute indiquant un remouillage efficace.

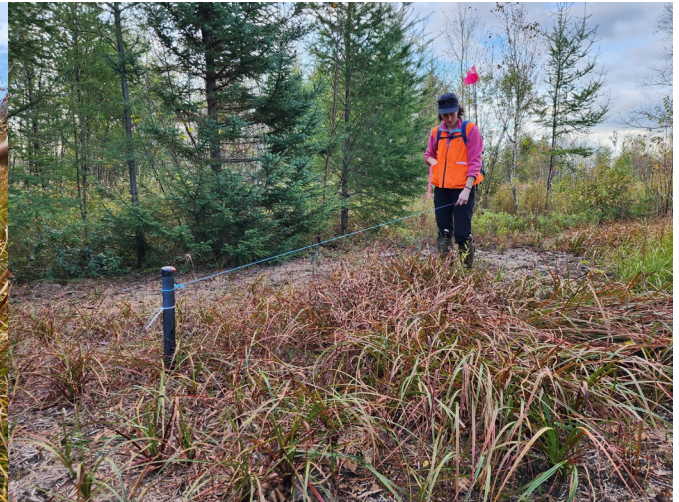
F- Végétation herbacée dans le secteur de MTCM 1.

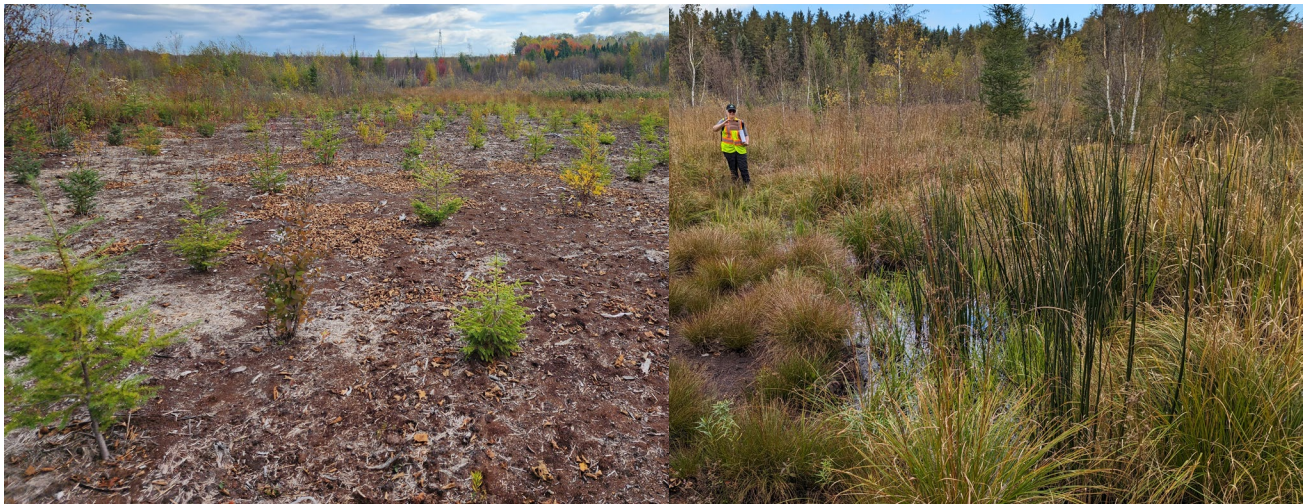
Plantation 3	Les arbres et arbustes sont vigoureux et ont bien poussé. Peu / pas de mortalité. Il devient difficile en marge du secteur de déterminer ce qui a été planté vs ce qui provient d'établissement spontané.
Plantation 4	Les arbres et arbustes sont vigoureux et ont bien poussé. Peu / pas de mortalité.
Plantation autour de la mare 3	Les conditions humides de ce secteur permettent aux plantes de s'établir. Près du fossé, le <i>Scirpus</i> , entre autres, abonde. Il devient très difficile de savoir ce qui a été planté vs ce qui découle d'un établissement spontané.

G- Section de plantation 3 : les arbres et arbustes fruitiers sont établis avec succès et croissent rapidement.

H- Vue de la mare 4 (station de végétation 4).
