PR3.8 Caractérisation physique du ruisseau Villemaire  
Régie intermunicipale des déchets de La Lièvre  
1064 rue Industrielle  
Mont-Laurier, Québec, J9L 3V6

# Rapport sectoriel Caractérisation physique du ruisseau Villemaire Agrandissement du lieu d'enfouissement technique de Mont-Laurier

Étude d'impact sur l'environnement déposée au ministre de l'Environnement  
et de la Lutte contre les changements climatiques – Dossier 3211-23-091

17 octobre 2022

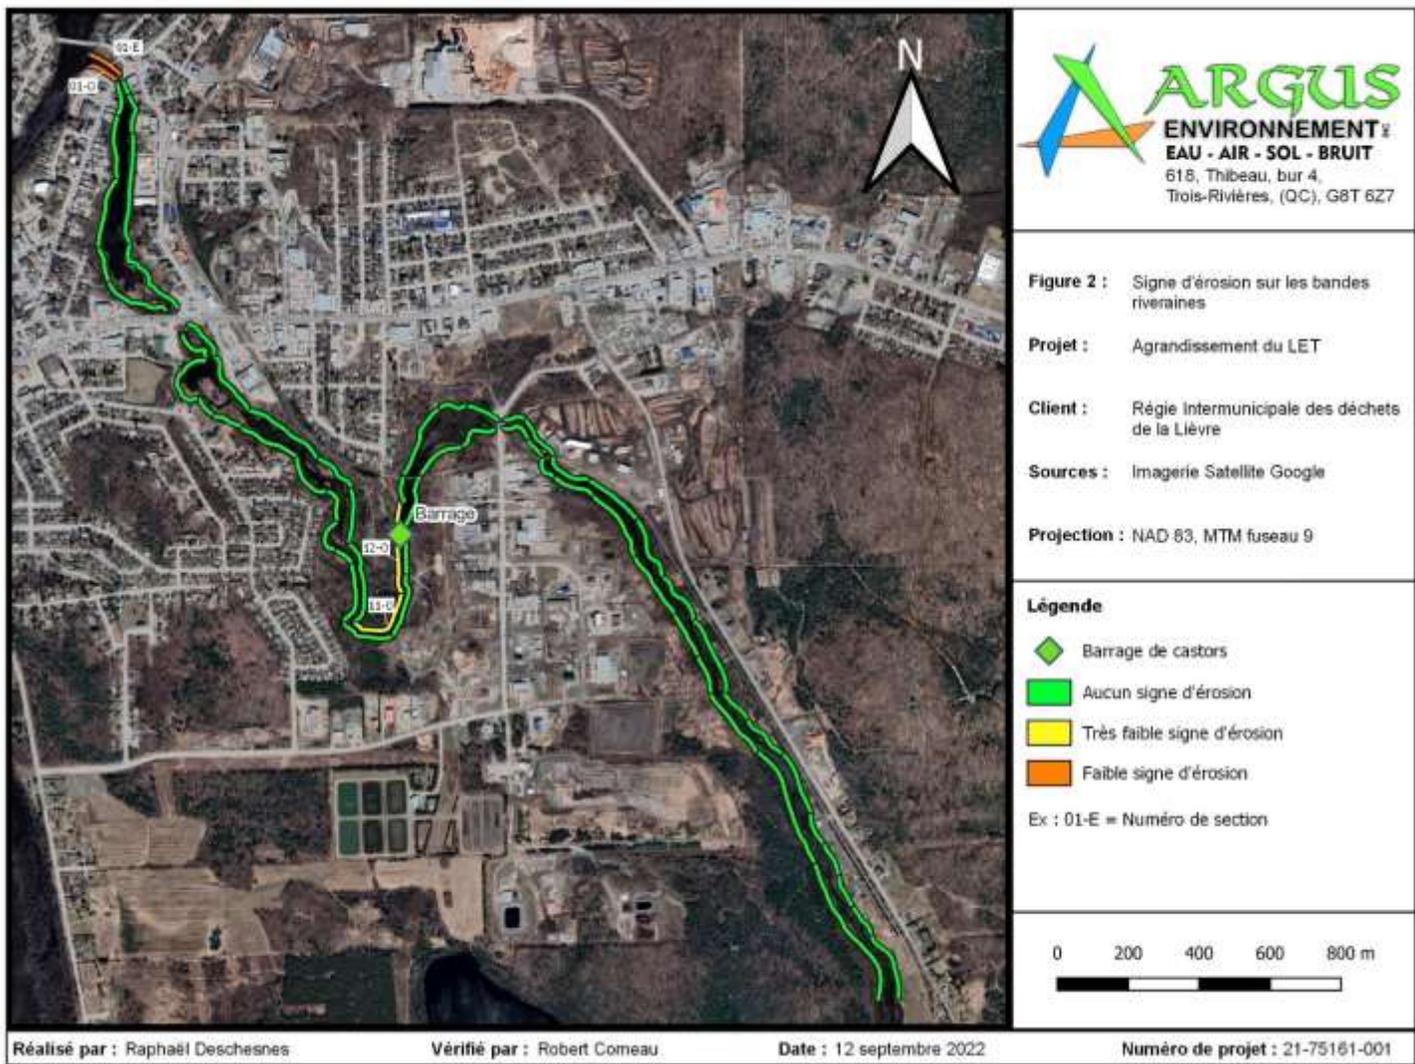
Figure 2 : Signe d'érosion sur les bandes riveraines

Le secteur 1 (figure 2 annexe A,) situé à l'embouchure, où le ruisseau Villemaire se déverse dans la rivière du Lièvre, pourrait subir davantage d'érosion dans une optique de changements climatiques, dû à son exposition aux éléments météorologiques. La présence abondante de végétation au fond du cours d'eau protège la majeure partie du ruisseau de l'érosion, à l'exception de la section en aval du barrage de castors où la vitesse d'écoulement s'accélère. En général, l'érosion ne semble pas être un problème pour le ruisseau Villemaire.

Les données obtenues sur le terrain ont démontré qu'il y a peu d'érosion le long du cours d'eau. Les quelques zones d'érosion observées sont dans les secteurs 12-O, 11-O, 1-O et 1-E. Dans le cas des secteurs 11-O et 12-O, la présence d'un barrage de castors en amont diminue le niveau de l'eau. De plus, une dénivellation crée un courant plus rapide dans les secteurs 12-O et 11-O et ralenti ensuite dans le secteur 10-O où l'eau s'accumule. On peut donc observer une faible ou très faible érosion dans les secteurs en aval de ce barrage et avant le secteur 10-O. Les secteurs 1-O et 1-E, étant situés à l'embouchure où le ruisseau Villemaire se termine, subissent une faible érosion attribuable au débit de la rivière du Lièvre. Comme mentionné précédemment, l'érosion ne semble pas être un problème pour le cours d'eau.

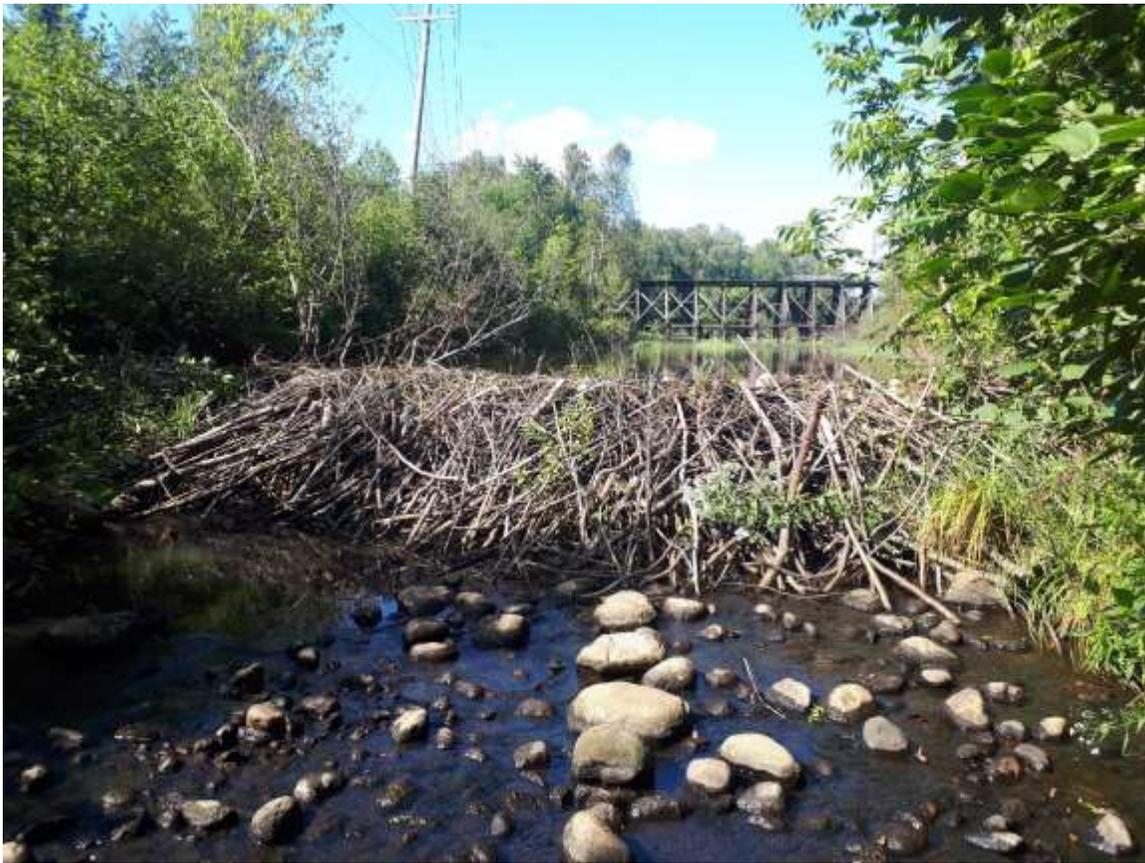
Barrage de castors

Les secteurs entre les stations 13 à 15 correspondent à une zone d'accumulation et de milieux humides qui s'élargit subitement. Cette zone rétrécit lorsque l'on s'approche de la station 13 en direction de la station 12. L'accumulation d'eau s'explique par la présence d'un barrage de castors composé de branches et de troncs à proximité de la station 12.

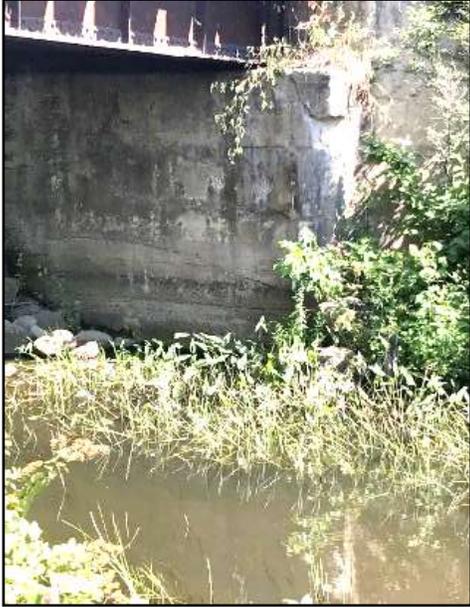
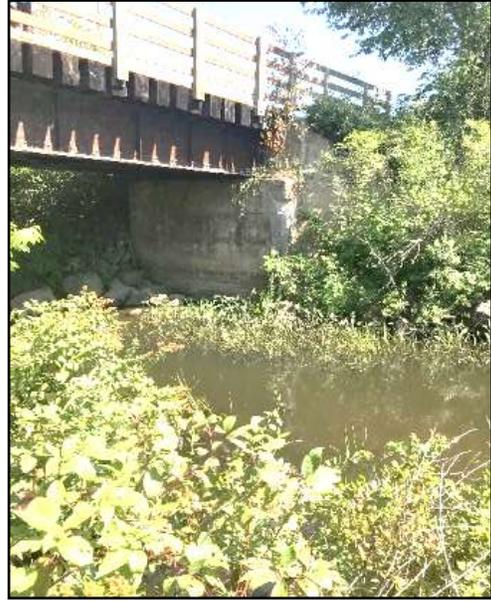
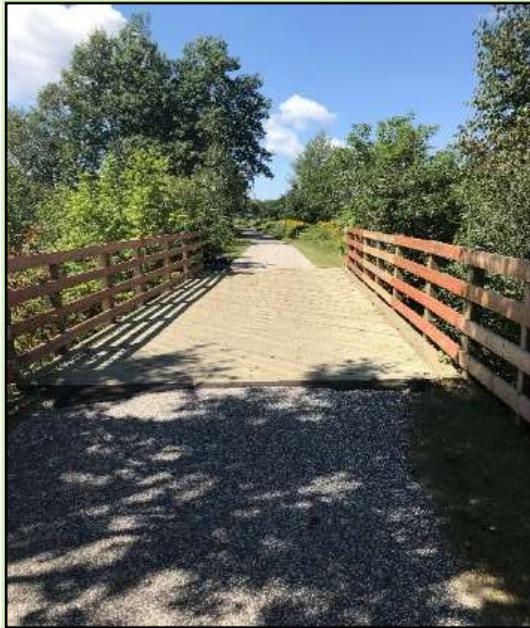
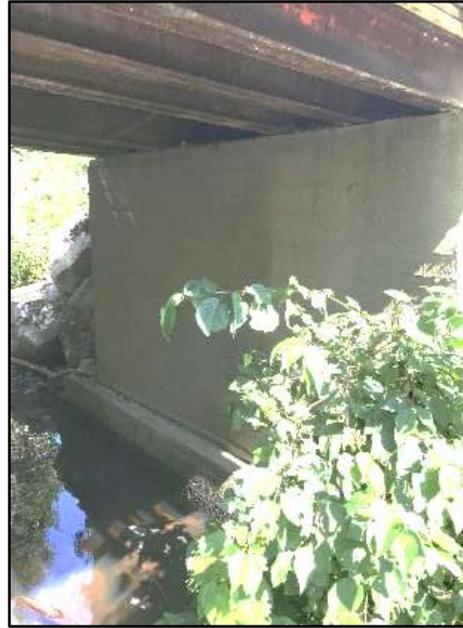
Ponceau 1 (pont)

Le ponceau numéro 1 est situé dans le Parc linéaire *le P'tit Train du Nord* à 0,14 km à l'est de la rue Godard. Le ruisseau Villemaire traverse le ponceau dans un alignement est-ouest. Les dimensions du ponceau sont de 10,5 m de long et 4 m de large. Le pont est constitué d'une travée unique avec une voie unique. Le tablier est en bois et soutenu par des poutres en acier. Une surface d'asphalte protège le pont et les approches. Le système de poutres en acier est soutenu par des coulées en béton.

En général, la structure est dans un état passable. L'état des coulées peut être considéré comme passable à mauvais. On y observe des fissures et une légère séparation à la coulée est. Les surfaces d'approche et d'ancrage du ponceau sont évaluées dans un état bon à passable. On observe une corrosion modérée sur la surface des poutres, de même qu'un signe d'érosion mineur aux remblais, et des traces d'une chute de roches sont observées à proximité des murs de soutènement. On note une forte végétation à proximité du ponceau, ce qui peut limiter l'écoulement des eaux. Il y a une accumulation de débris organiques et de roches dans le centre du ruisseau. Par contre, le ruisseau semble bien s'écouler. Le débit du cours d'eau traversant le pont au moment de l'inspection (24 août 2021) était très faible et le niveau de l'eau était de 0,06 m.

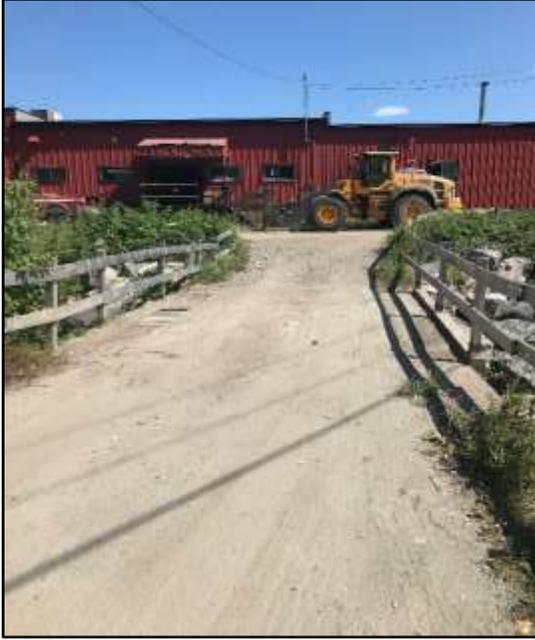
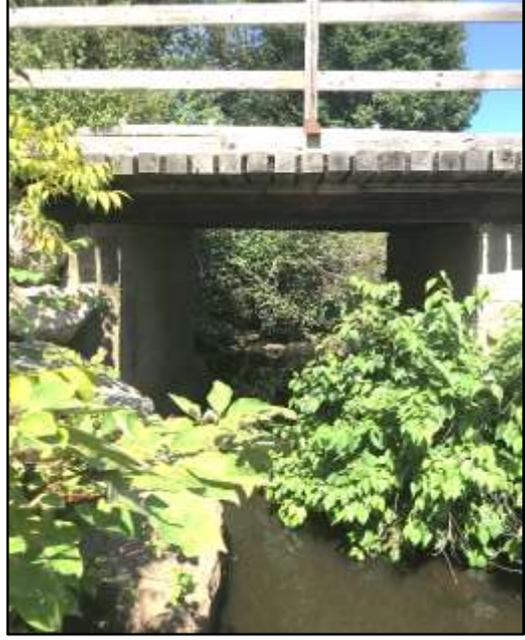
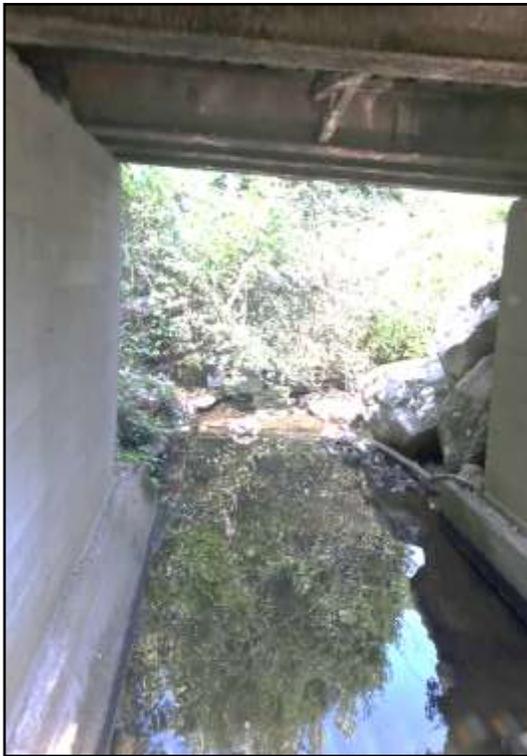
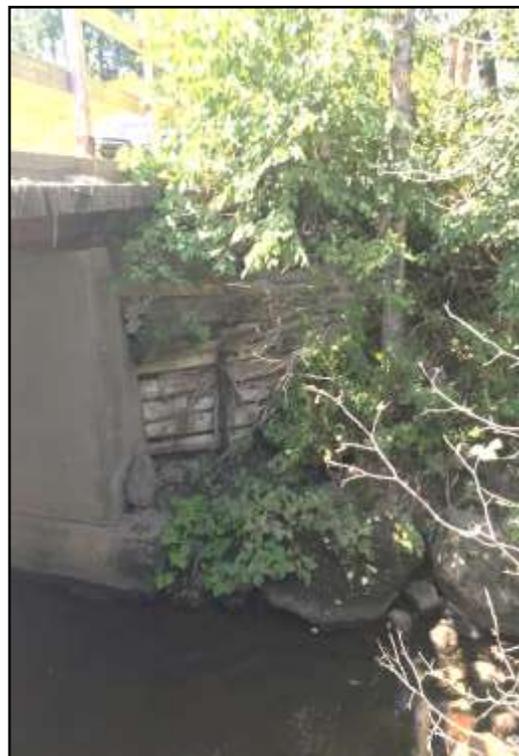
Ponceau 2

Le ponceau numéro 2 est situé à 0,12 km à l'est de la rue Godard, à proximité d'un chemin sans nom. Les dimensions du pont sont de 6,9 m de long et 4 m de large. Le pont est constitué d'une travée unique à une seule voie avec un tablier en bois soutenu par des poutres en acier. Les surfaces d'approche et d'ancrage du pont sont toutes deux composées de graviers. Le système de poutres en acier est soutenu par des coulées en béton. Le ruisseau Villemaire traverse le pont dans un alignement nord-sud. Le pont est équipé d'un système de mains-courantes en bois qui s'étend sur toute la longueur du pont.

Généralement, la structure est dans un état passable. Les coulées ne présentent aucun défaut visible. La surface du tablier du pont est dans un état passable et il y a des fentes dans les planches du pont. Il y a un remblai instable du côté est des coulées, un signe d'érosion mineur s'observe sur les remblais et il y a des traces d'une chute de roches à proximité des murs de soutènement. On note une forte végétation à proximité du pont ainsi que des débris d'arbres submergés pouvant éventuellement limiter l'écoulement des eaux. Le débit du cours d'eau traversant le pont au moment de l'inspection (24 août 2021) était très faible et le niveau d'eau mesuré était de 0,08 m.

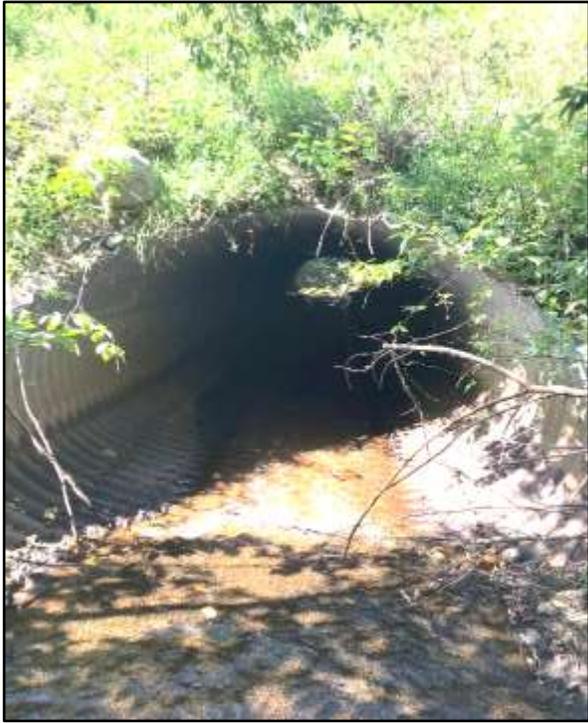
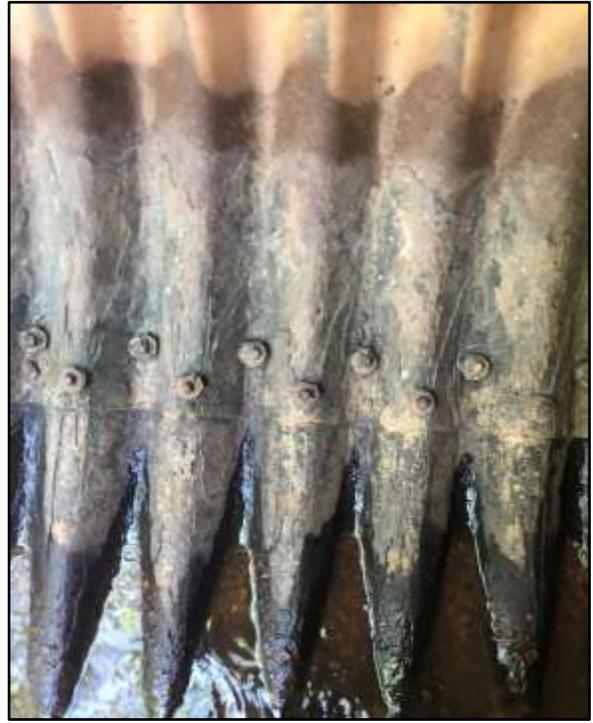
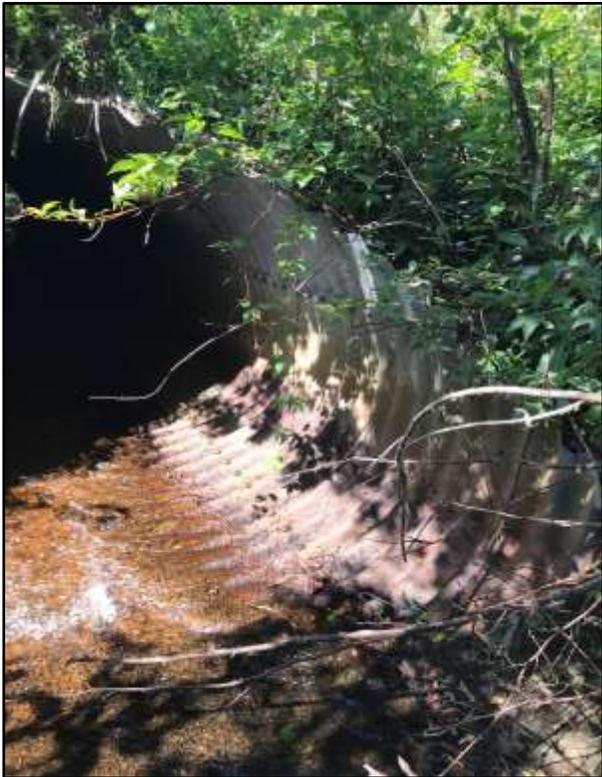
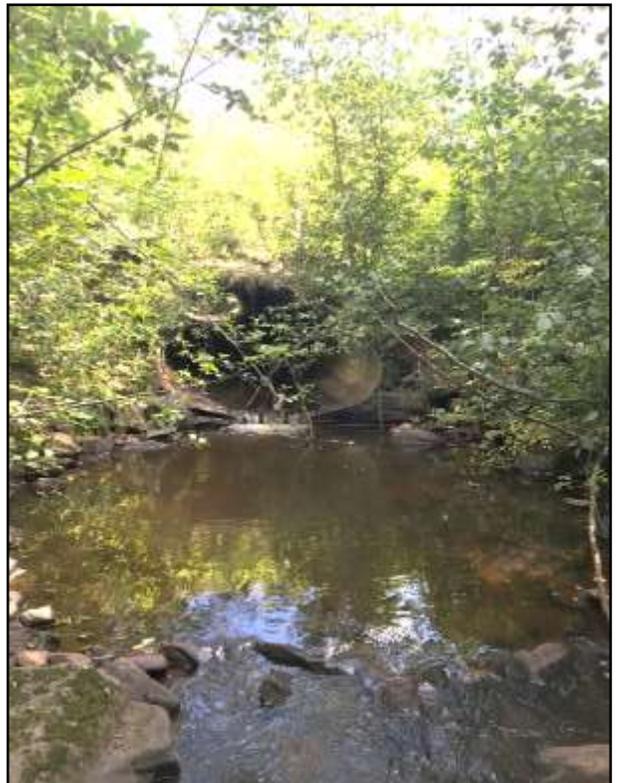
Ponceau 3

De manière générale, le ponceau est dans un état considéré comme passable. De la corrosion s'observe au niveau du barillet du ponceau sous la ligne des eaux. On note également une corrosion importante au niveau des boulons. Les remblais sont bien protégés et il n'y a aucune indication d'érosion. Le cours d'eau est dégagé et l'eau s'écoule bien. Le niveau d'eau, au moment de l'inspection (24 août 2021), était de 0,1 m.

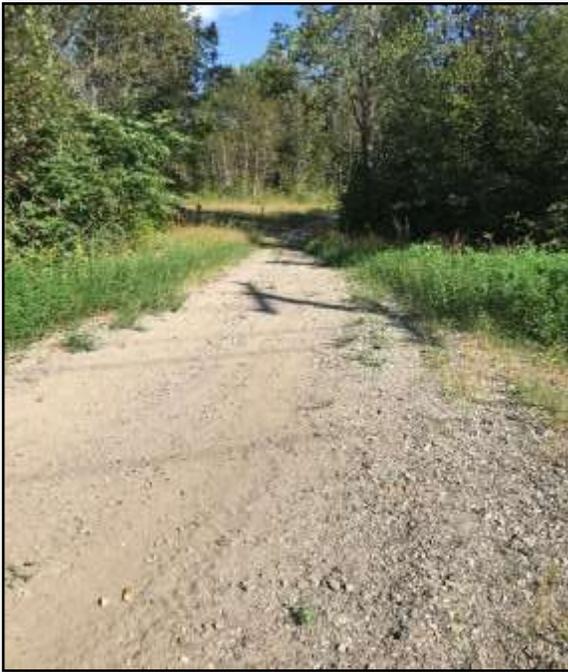
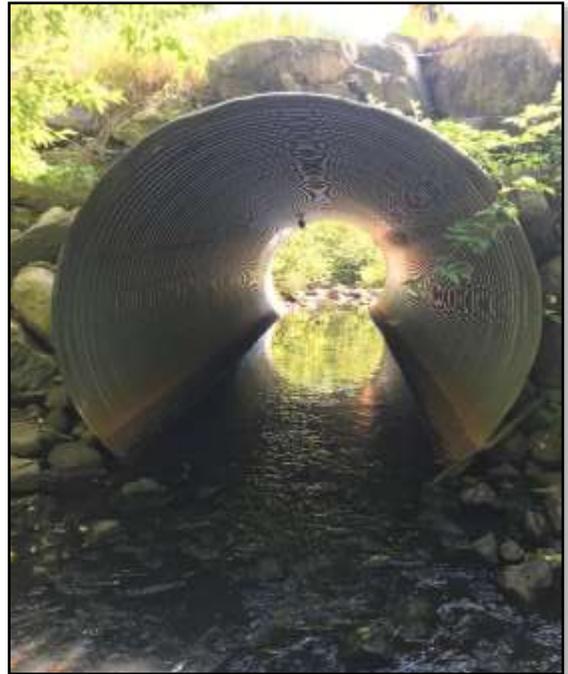
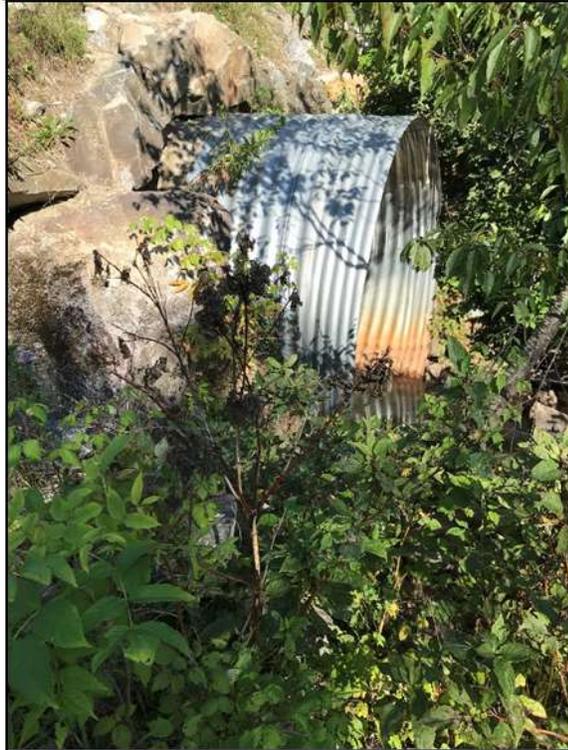
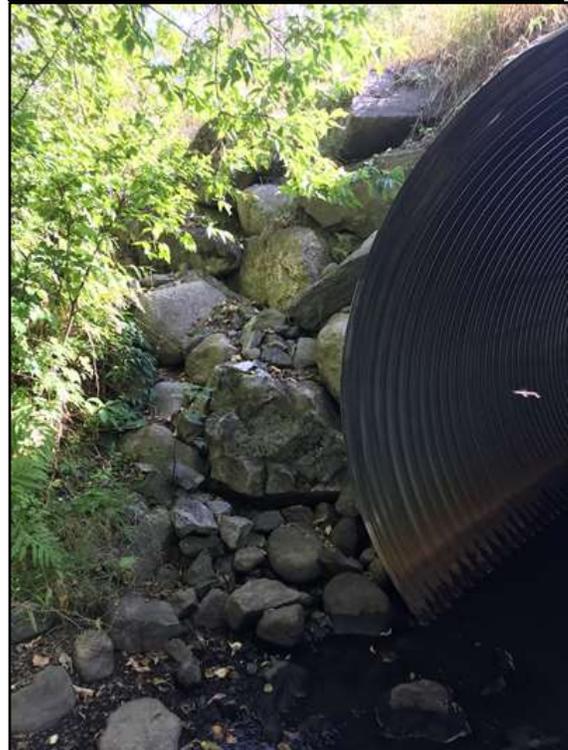
Ponceau 4

De manière générale, le ponceau est dans un bon état. De la corrosion se trouve au niveau du barillet sous la ligne des eaux. Des traces d'une chute de roches ont été observées à proximité des murs de soutènement. On note une végétation à proximité du ponceau et celle-ci pourrait éventuellement limiter l'écoulement des eaux. Le ruisseau est également partiellement obstrué à la sortie, et ce, dû à la chute de roches venant des pourtours du ponceau et, malgré tout, l'eau s'écoule bien. Il importe de noter qu'il pourrait être sujet à des blocages mineurs. Le niveau de l'eau, au moment de l'inspection (24 août 2021), était de 0,3 m.

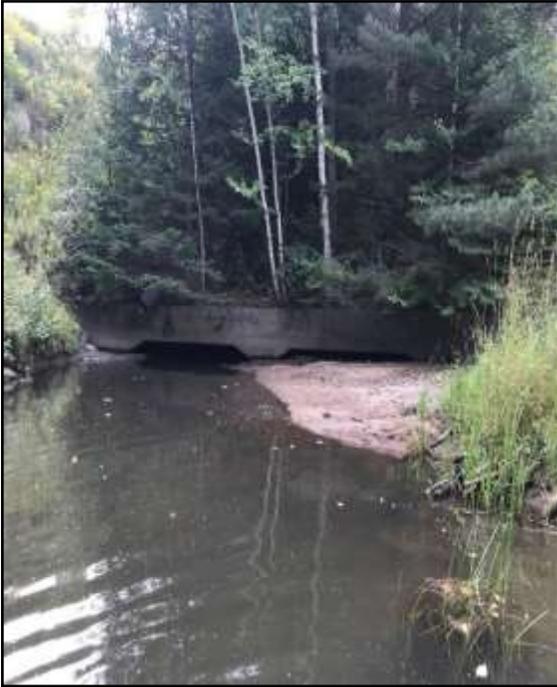
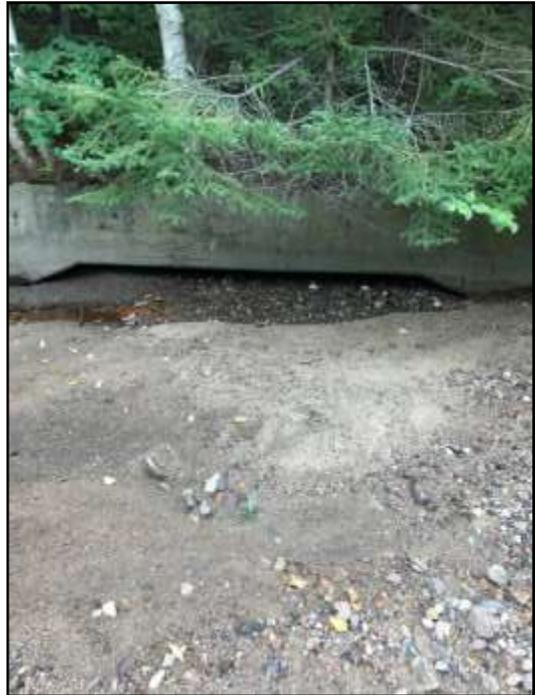
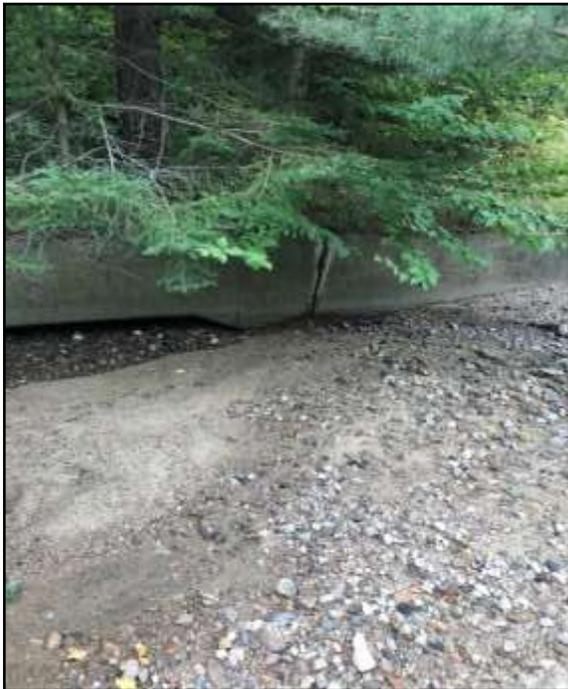
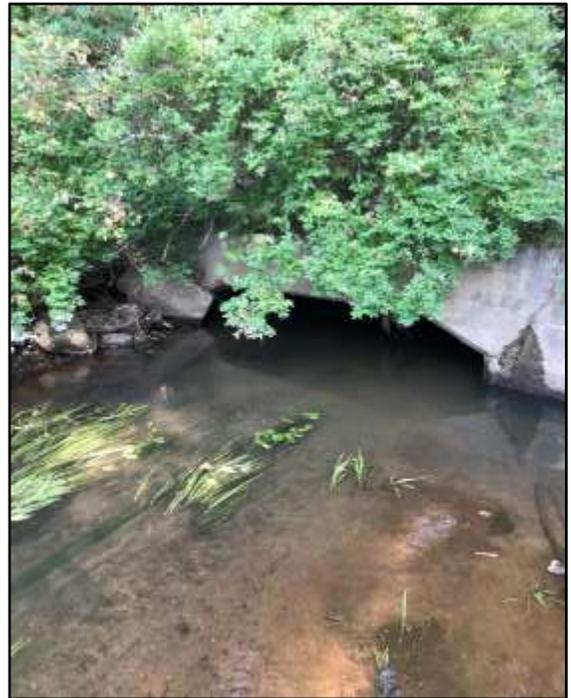
Ponceau 5

En général, le ponceau est dans un mauvais état. Il y a plusieurs signes de détérioration du béton à de nombreux endroits, en particulier sur les façades extérieures et les coulées, qui présentent une désintégration et une séparation de fissuration sévères. Il y a d'importants débris et dépôts de sédiments fins, ce qui empêche l'écoulement du côté en aval et réduit la capacité hydraulique. On note une végétation à proximité du pont. Cette végétation peut limiter l'écoulement des eaux. Le niveau de l'eau, au moment de l'inspection (25 août 2021), était de 0,3 m.
