Réponses aux questions et commentaires

Demande de modification du certificat d'autorisation global -
Programme de compensation des milieux humides, hydriques et
riverains (Condition 2.1)

Goldcorp Canada LTÉE, Éléonore

25 novembre 2020

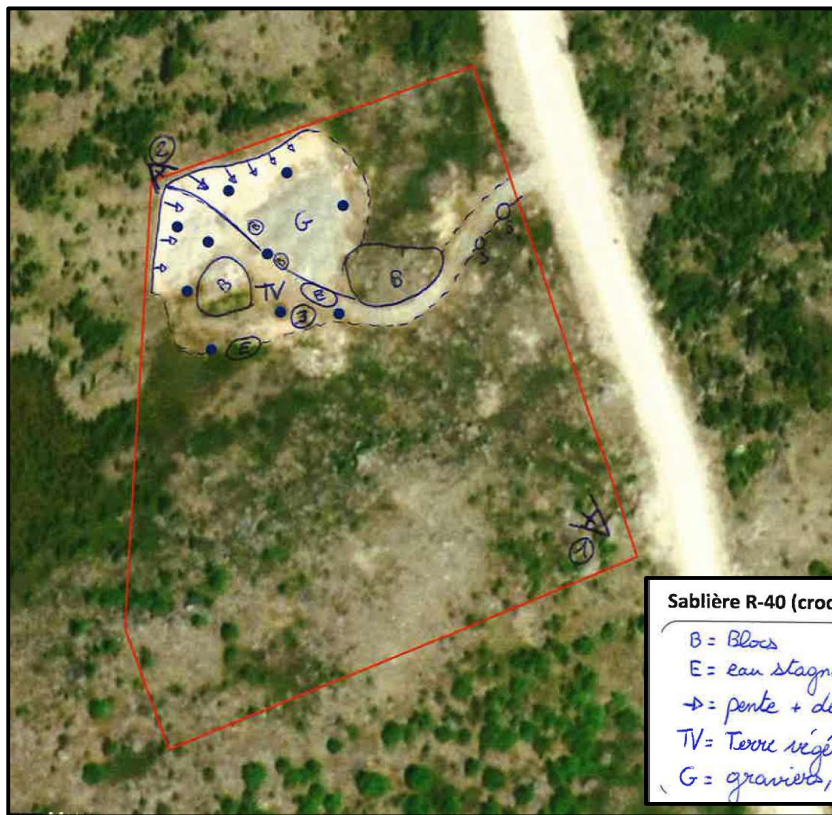
- Peu exploitée (15-20% du bail, figure 1)
- Le tas de concassé présent à la figure 2 a été étendu sur 50% de la superficie exploitée (figure 3).
- Matériel de mauvaise qualité, beaucoup de blocs. Demande beaucoup d'effort pour accéder au sable (figure 1 et 4).

Sablière R-40 (croquis, commentaires)

Figure 1: Photo aérienne de la sablière R-40 et résumé des caractéristiques observées (rapport d'échantillonnage sablières, 2020-06-28)

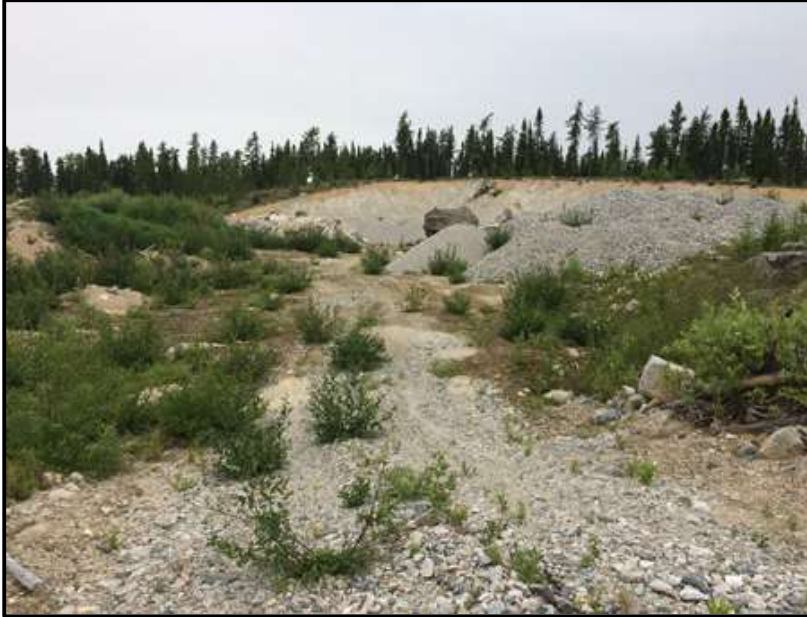
Figure 2: Matériel concassé entreposé à la R-40 (inspection, 2019-07-10)

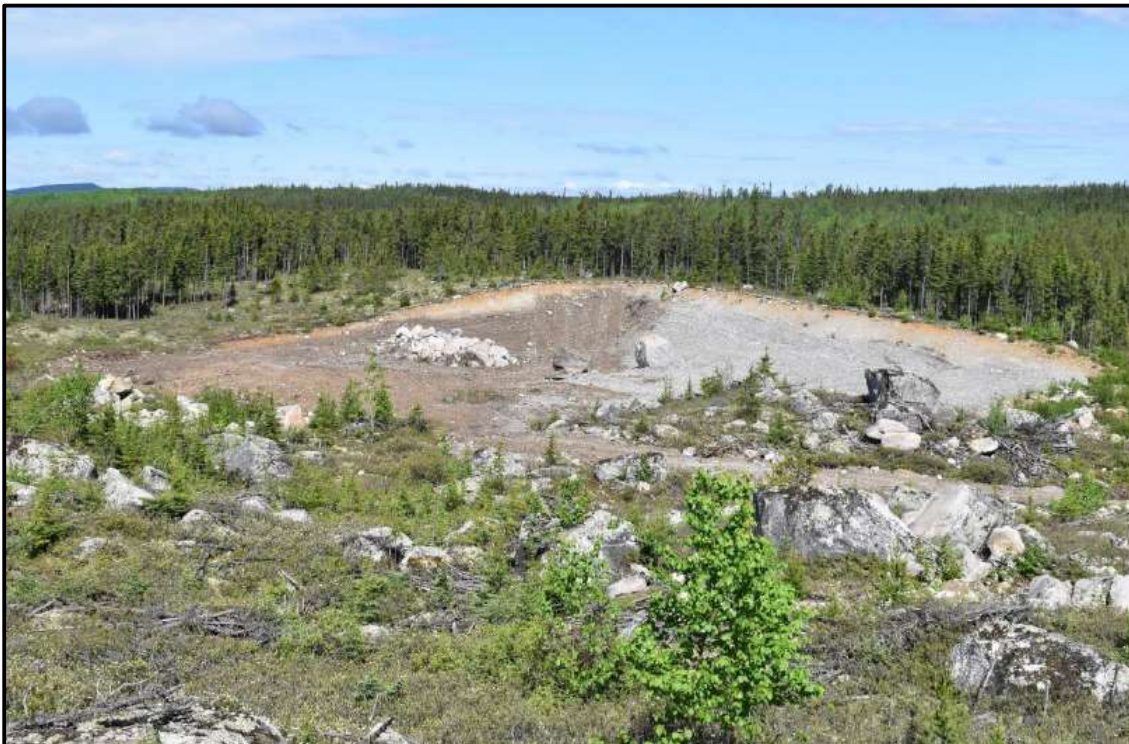
Figure 3: Vue d'ensemble de la carrière R-40 après que le tas de concassé a été étendue (rapport d'échantillonnage sablières, 2020-06-28)

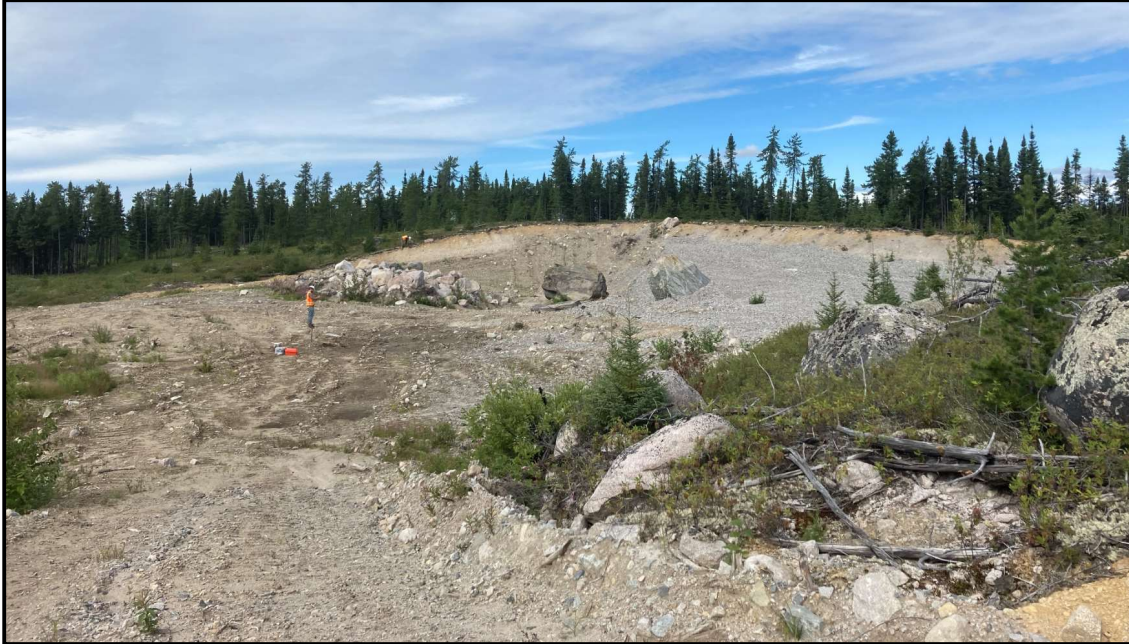
Figure 4: Tas de blocs à la R-40 (inspection, 2020-08-29)

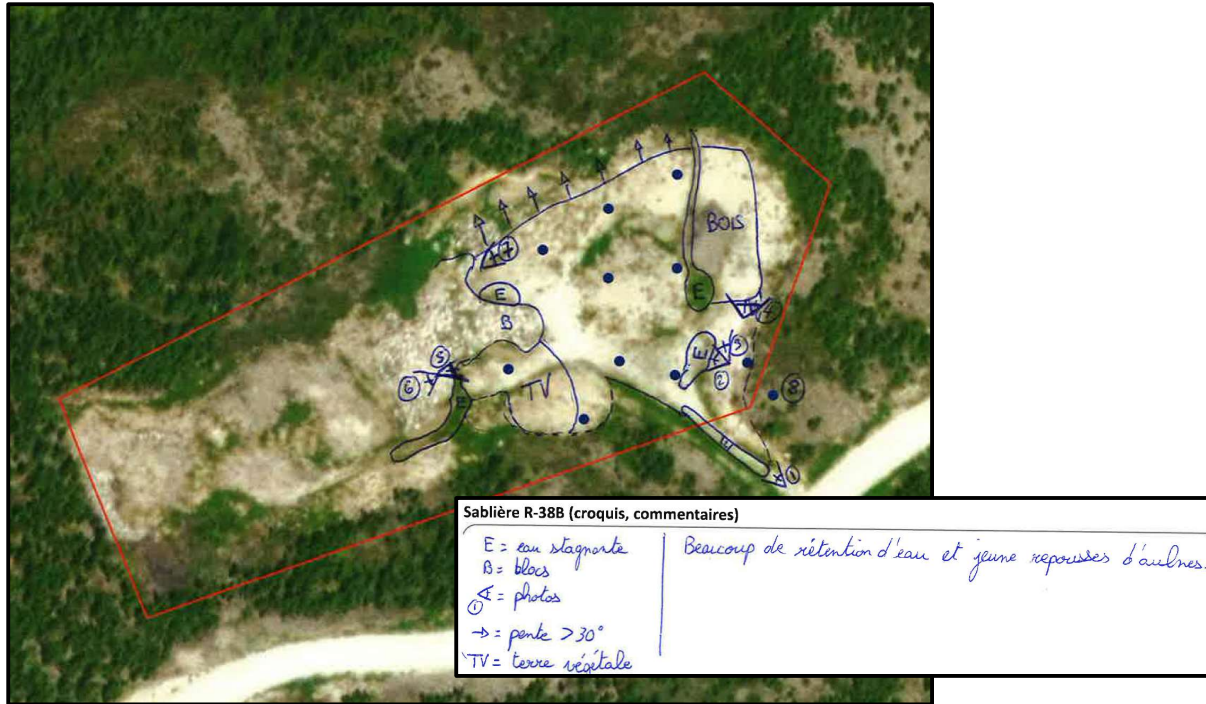
- Sablière exploitée à environ 50% du bail (figure 5)
- Matériel de mauvaise qualité, beaucoup de blocs. Demande beaucoup d'effort pour accéder au sable (figures 6 et 7).

Figure 5: Photo aérienne de la sablière R-38-B et résumé des caractéristiques observées (rapport d'échantillonnage sablières, 2020-06-28)

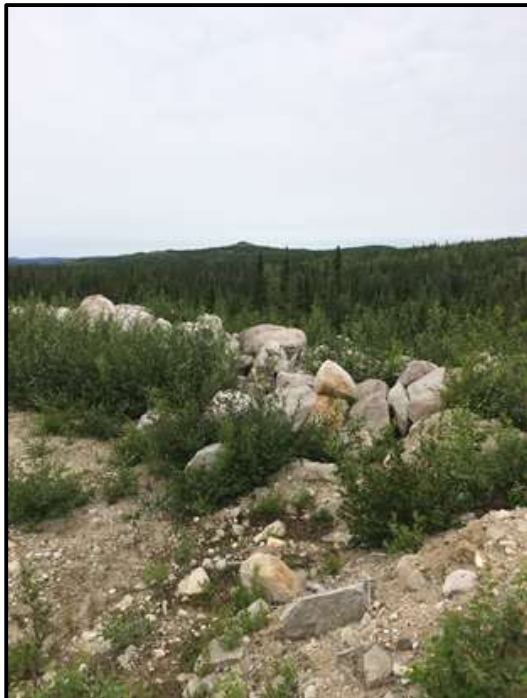
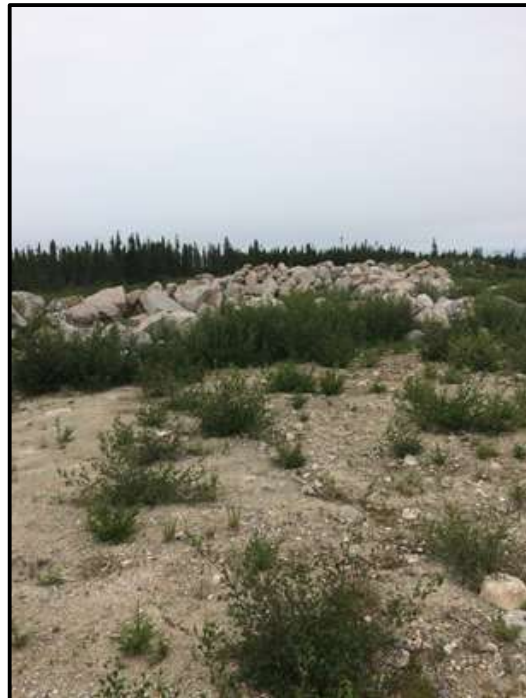
Figure 6 et Figure 7: Tas de blocs dans la sablière R38-B (2019-07-29)

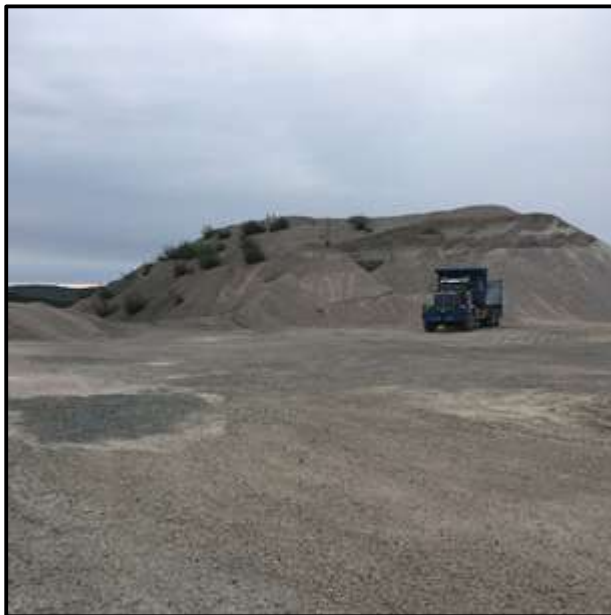
- Carrière active (BEX valide jusqu'au 19 mars 2024)
- Présence importante d'agrégats. Tas de tout venant de chaque côté du chemin et tas de concassé (figure 8)
- Présence d'un ancien tronçon de route à restaurer

Figure 8: Matériel présent pour usage futur (2019-07-10)

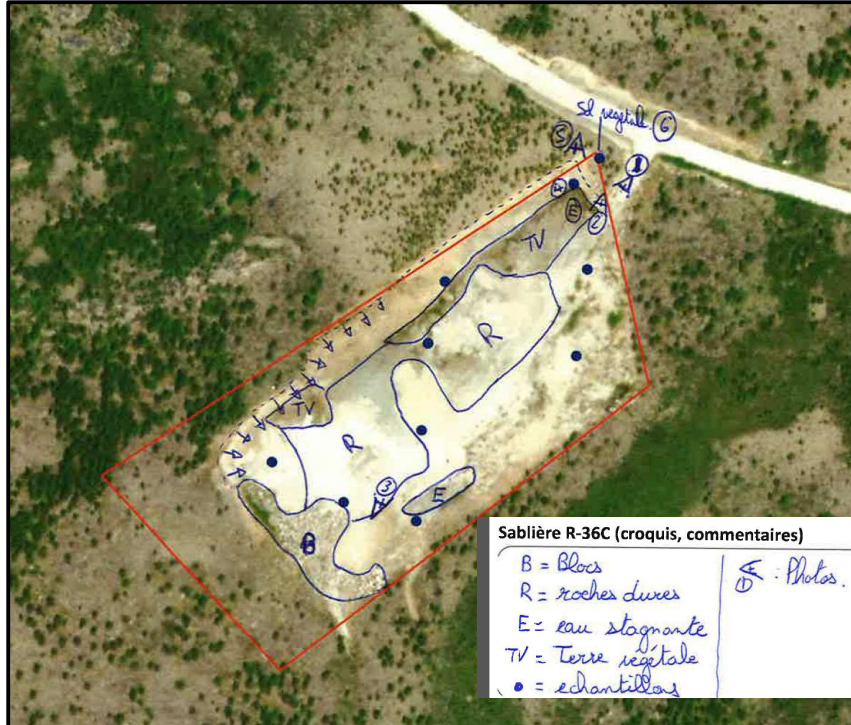
- Sablière exploitée à environ 80% du bail (figure 9)
- Matériel de mauvaise qualité, beaucoup de blocs. Demande beaucoup d'effort pour accéder au sable. Près de la nappe phréatique (figure 10).
- Des tas de concassé ont aussi été étendus sur près 50% de la superficie exploitée (figure 11).

Figure 9: Photo aérienne de la sablière R36-C et résumé des caractéristiques observées (rapport d'échantillonnage sablières, 2020-06-28)

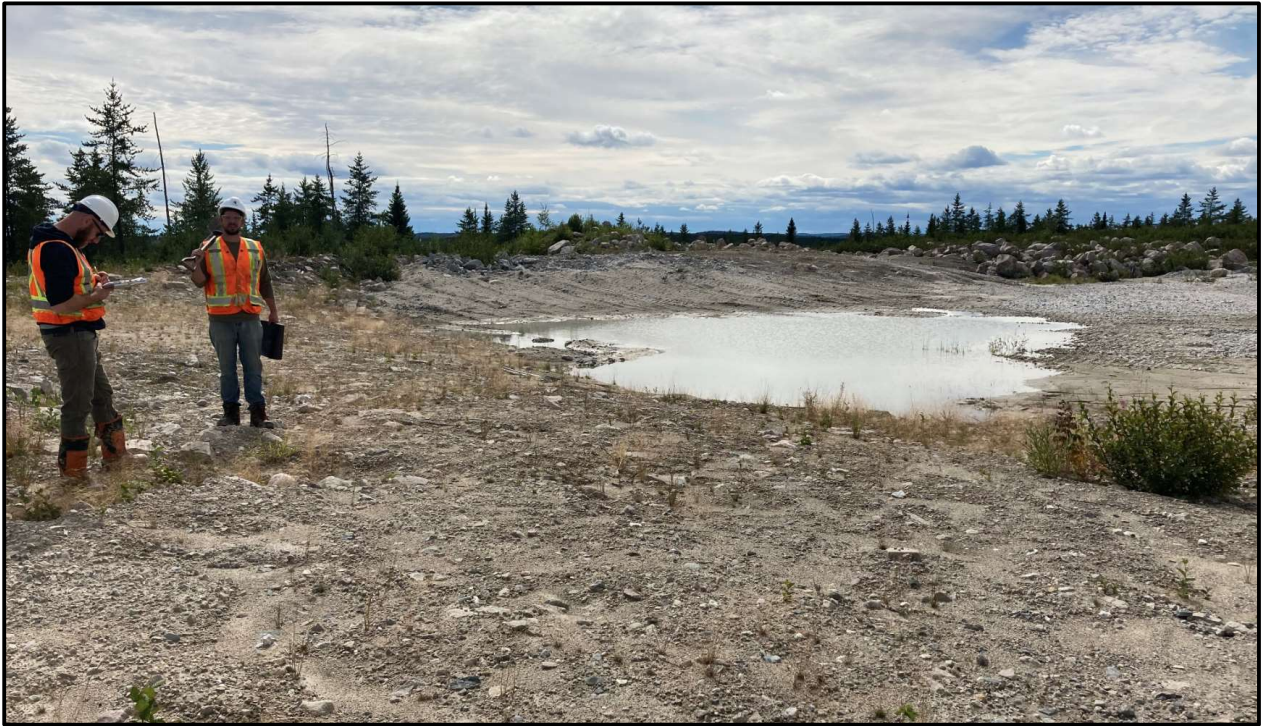
Figure 10: Petit étang d'eau (suivi des carrières-sablières, 2020-08-29)

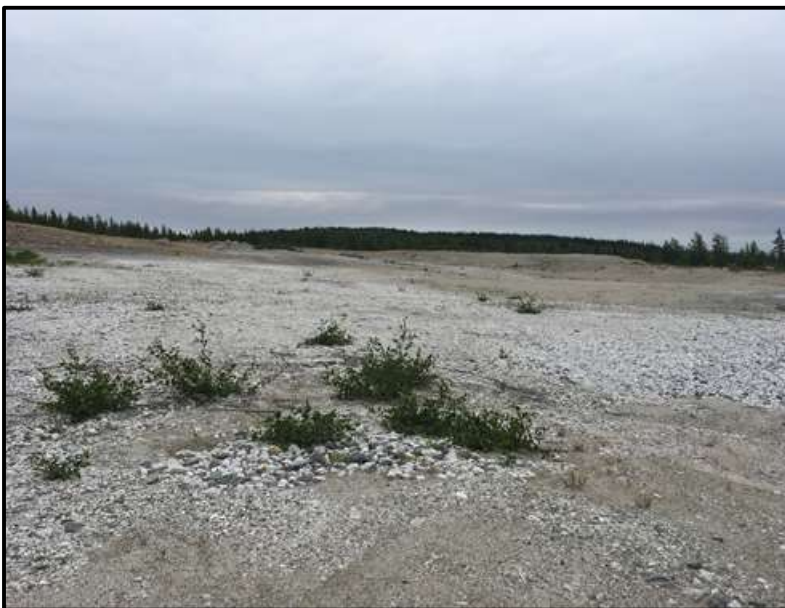
Figure 11: Sablière nivelée et concassé étendu (suivi des carrières-sablières, 2019-07-10)

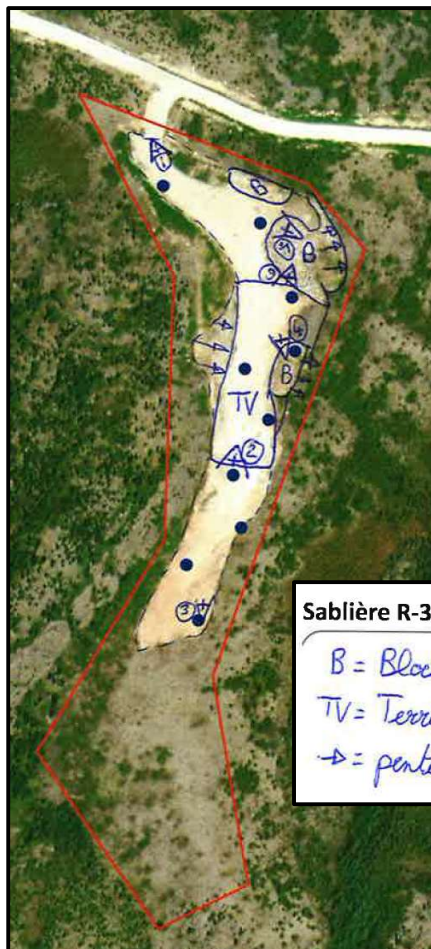
- Sablière exploitée à environ 60% du bail (figure 12)
- Matériel de mauvaise qualité, beaucoup de blocs (figure 13). Demande beaucoup d'effort pour accéder au sable.

Pas de rétention d'eau, quelques trous de "renards"

Figure 12: Photo aérienne de la sablière R36-B et résumé des caractéristiques observées (rapport d'échantillonnage sablières, 2020-06-28)

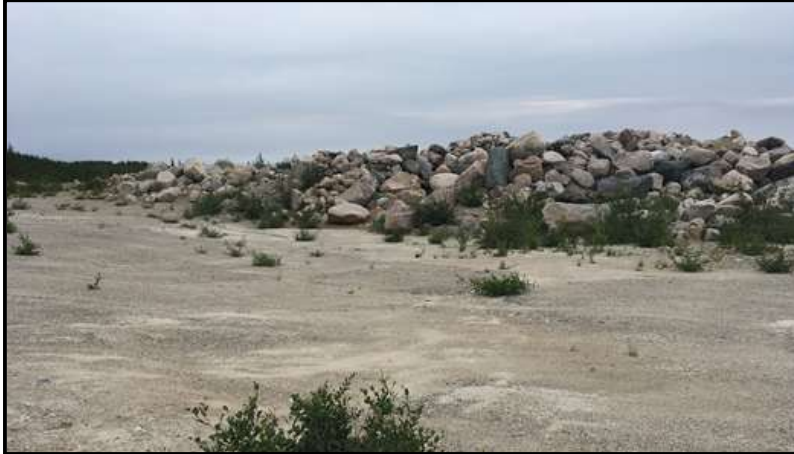
Figure 13: Présence de beaucoup de blocs à la sablière R36-B (Rapport inspection sablières, 2019-07-10)

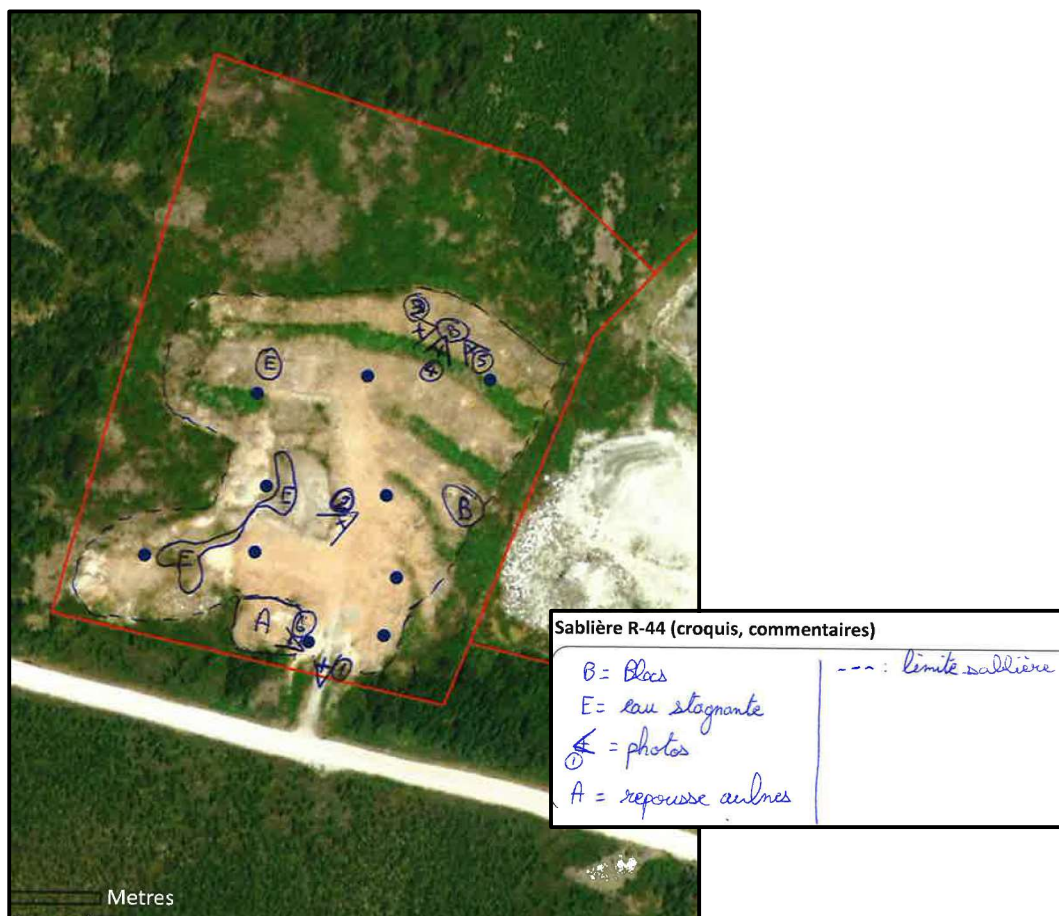
- Sablière exploitée à environ 60% du bail (figure 14)
- Matériel de qualité moyenne, présence de cailloux et de gros gravier en grande quantité (figures 15 à 17).
- Demande beaucoup d'effort pour accéder au sable, il est plus facile d'utiliser le matériel de la carrière adjacente.

Figure 14: Photo aérienne de la sablière R-44 et résumé des caractéristiques observées (rapport d'échantillonnage sablières, 2020-06-28)

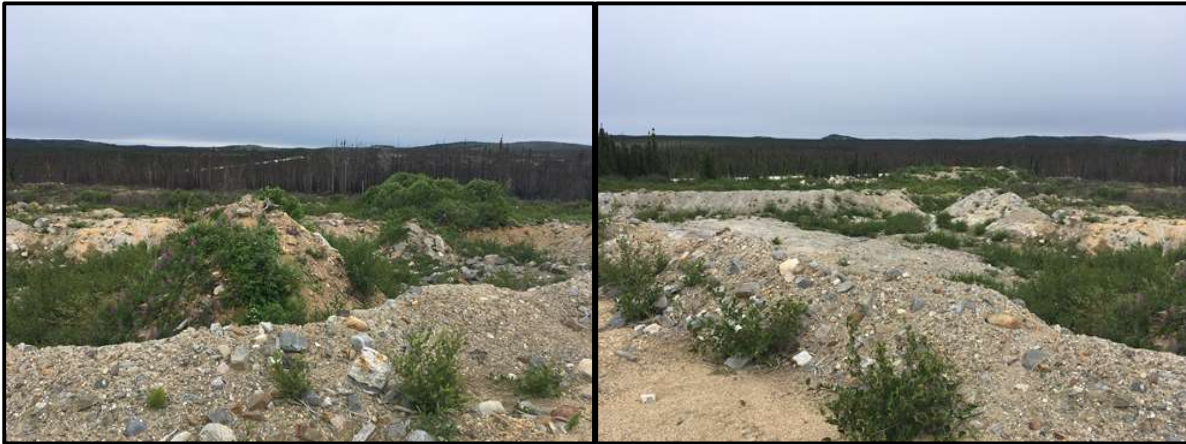
Figure 15 et 16: Présence de cailloux et de gravier en grande quantité (2019-07-10)

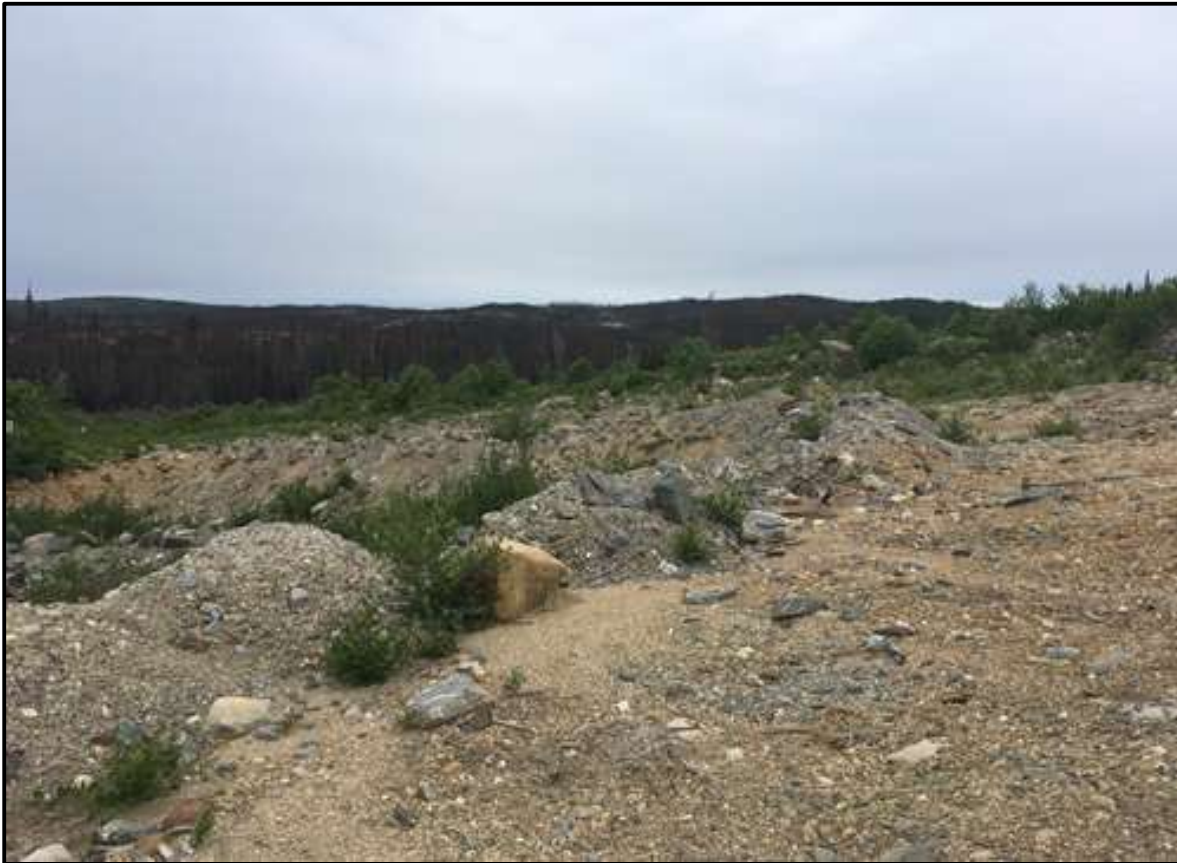
Figure 17: Présence de cailloux et de gravier en grande quantité (2019-07-10)

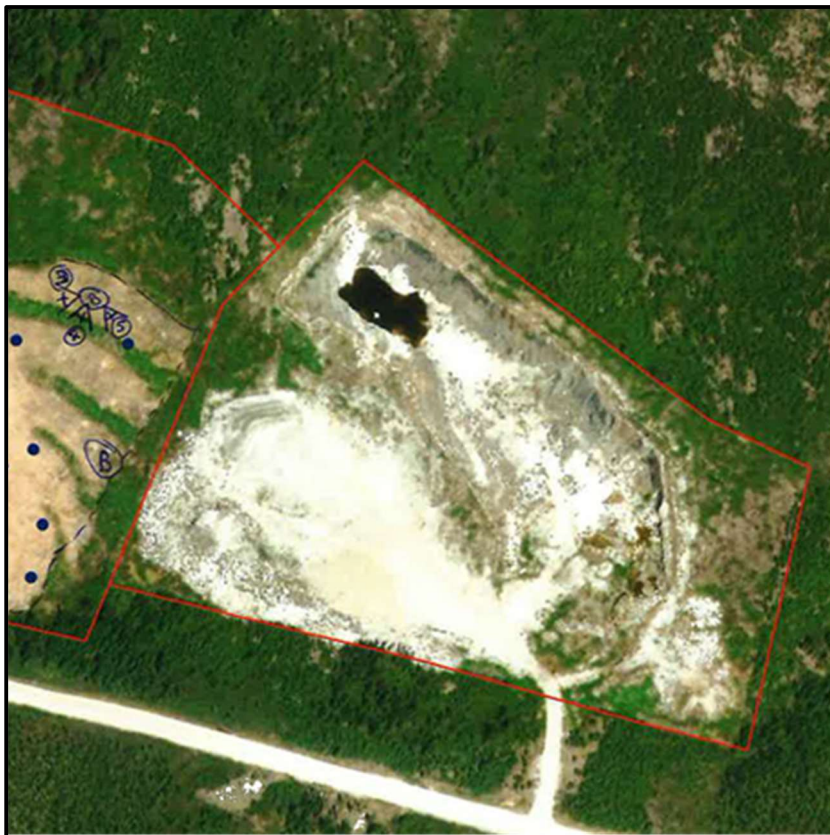
Figure 18: Photo aérienne de la sablière R-44 (rapport d'échantillonnage sablières, 2020-06-28)

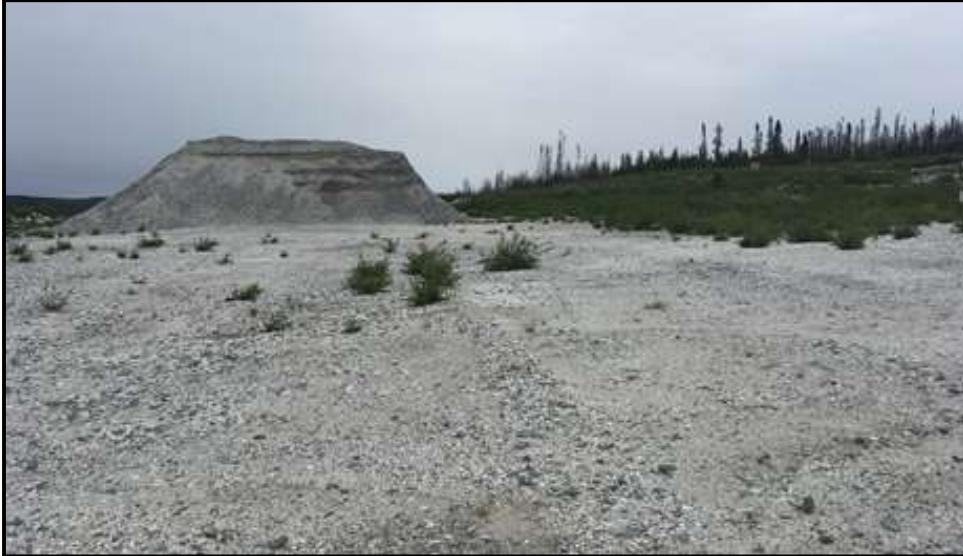
- Il reste des empilements de concassé. Le matériel de cette carrière est toujours utilisé pour l'entretien de la route à proximité (figure 19)
- Présence de blocs et de matériel dynamité (figure 20 et 21)

Figure 19 : Pile d'agrégat (2019-07-10)

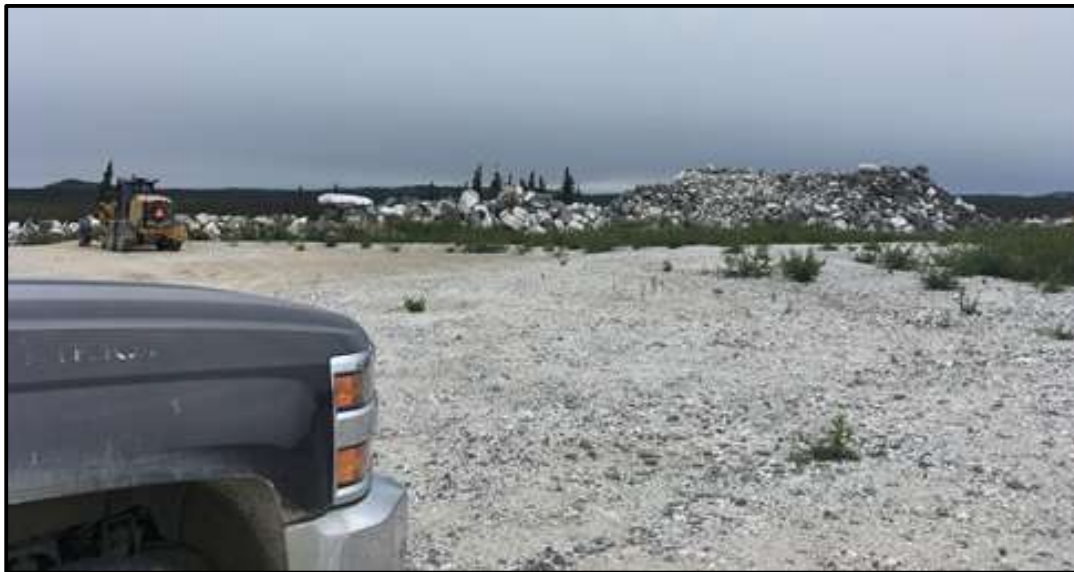
Figure 20: Pile de matériel dynamité (2019-07-10)

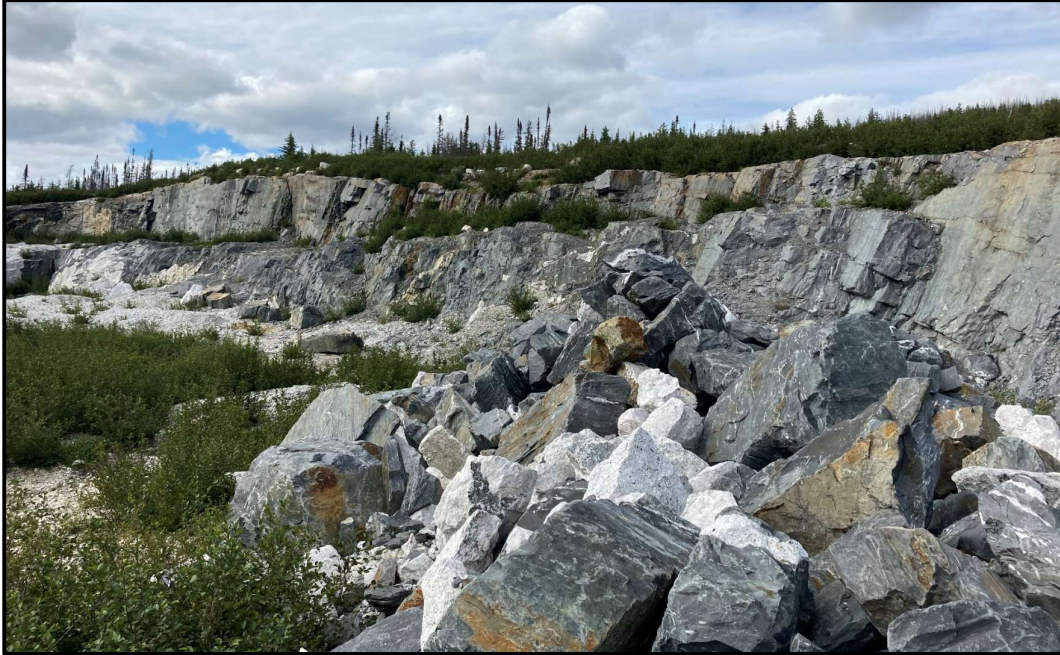
Figure 21: Vue des bermes et blocs (2020-08-29)

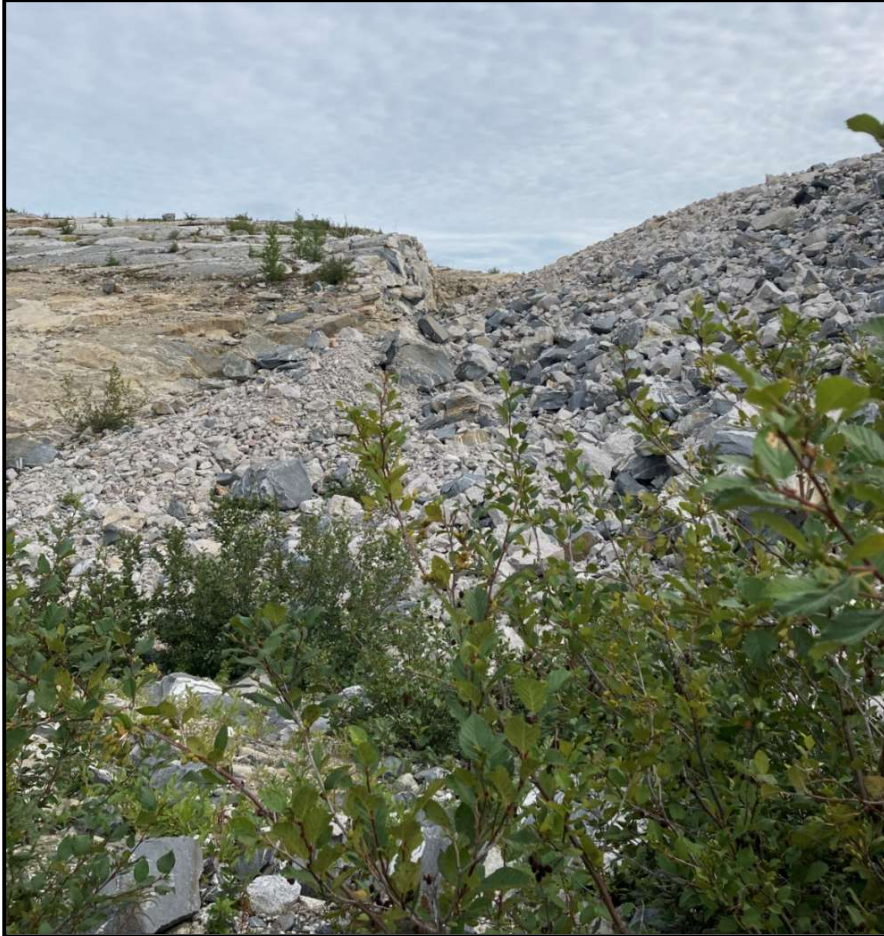
- Toujours en exploitation
- Énorme dynamitage non exploité (figure 22)

Figure 22: Vue du dynamitage non touché (2020-08-29)

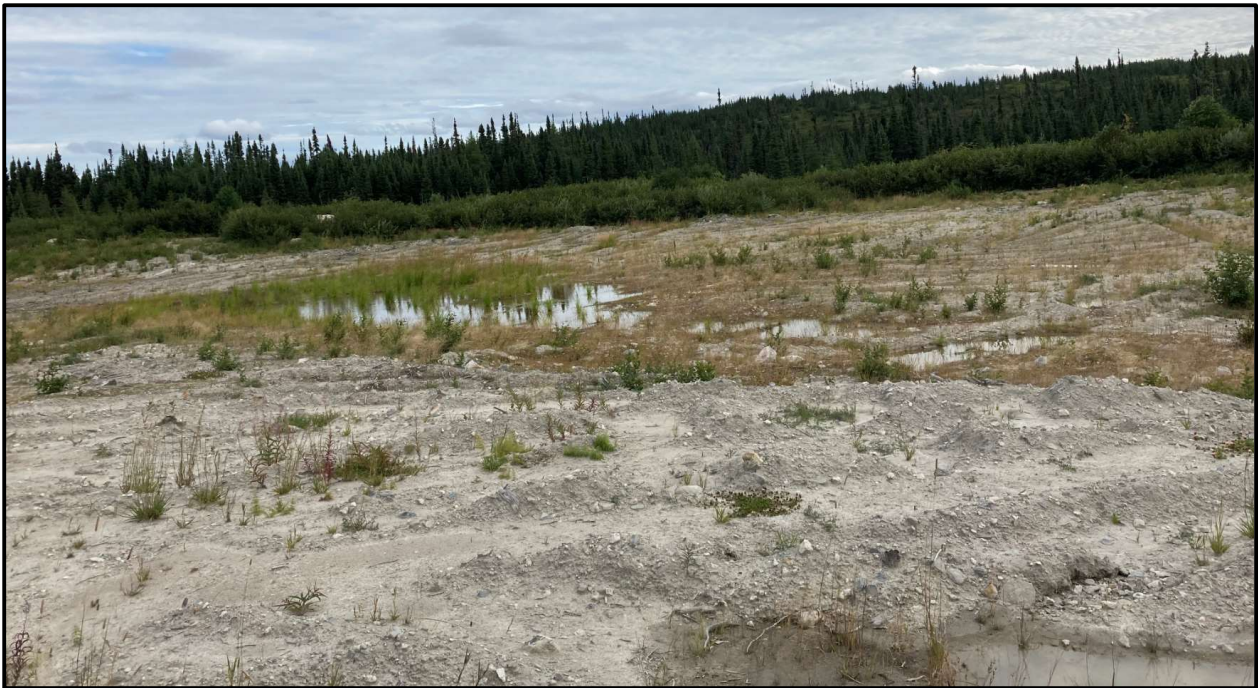
- Sablière vide, près du niveau de la nappe phréatique (figures 23 à 25)

Figure 23: Vue de la section centrale avec accumulation d'eau (2020-08-29)

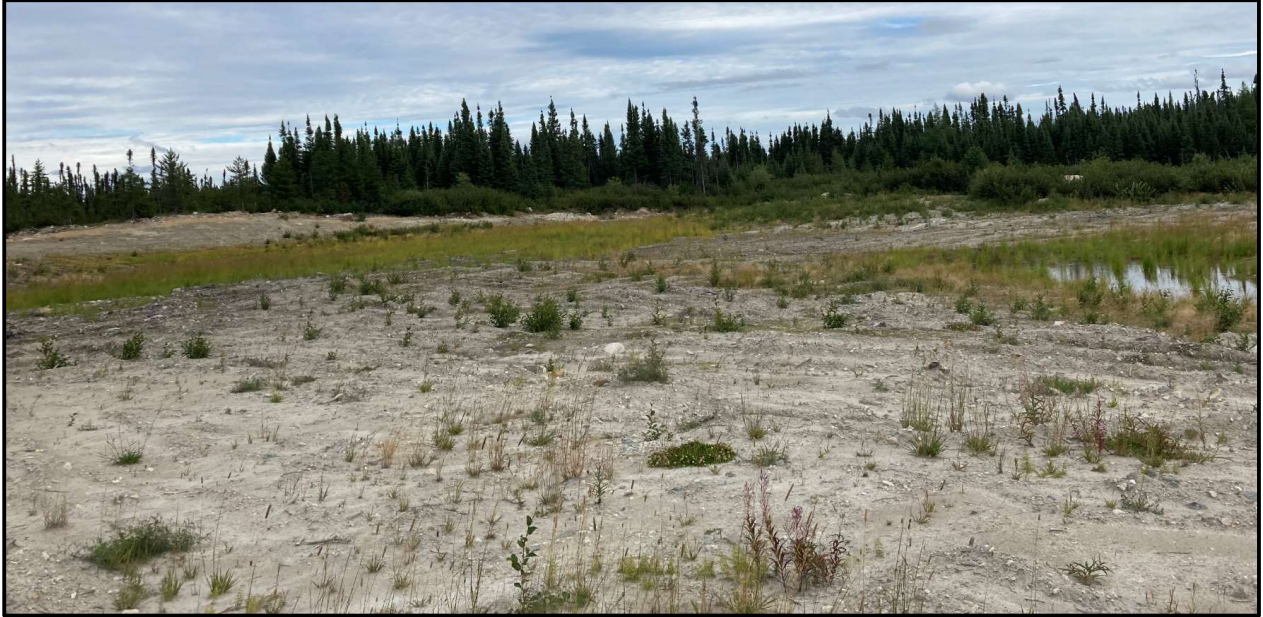
Figure 24: Vue de la section Est (2020-08-29)

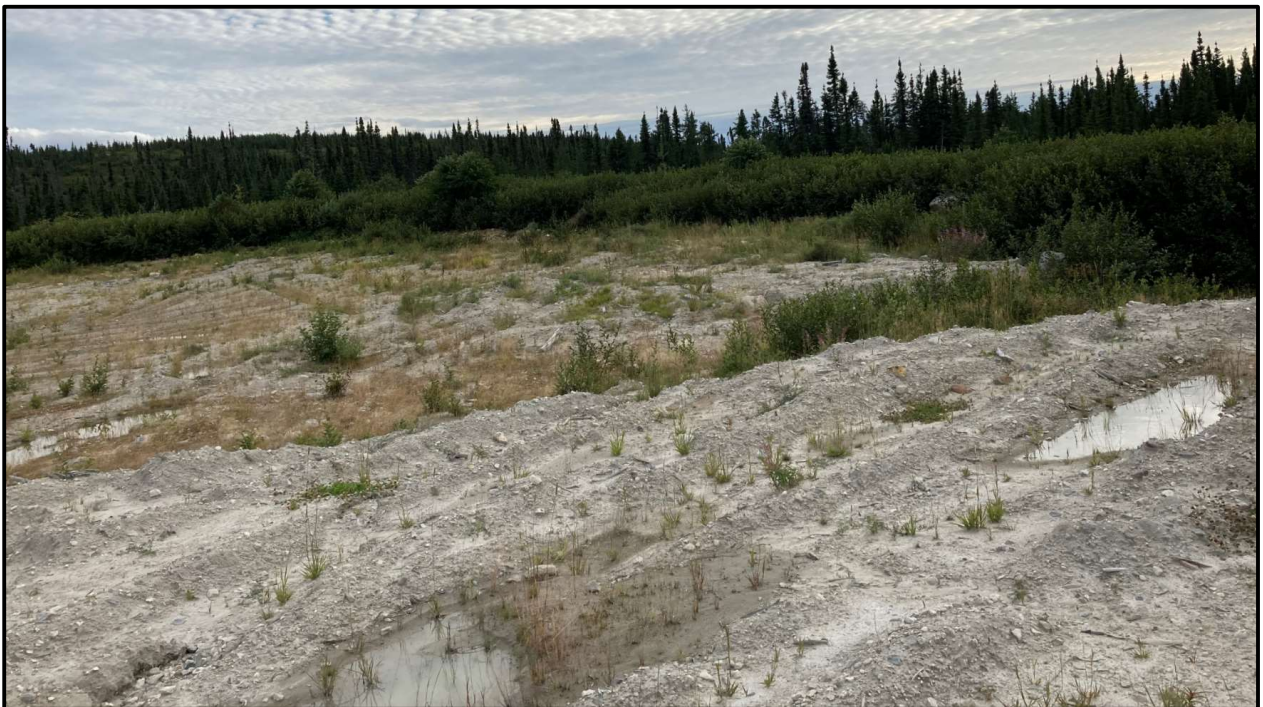
Figure 25: Vue de la section ouest (2020-08-29)

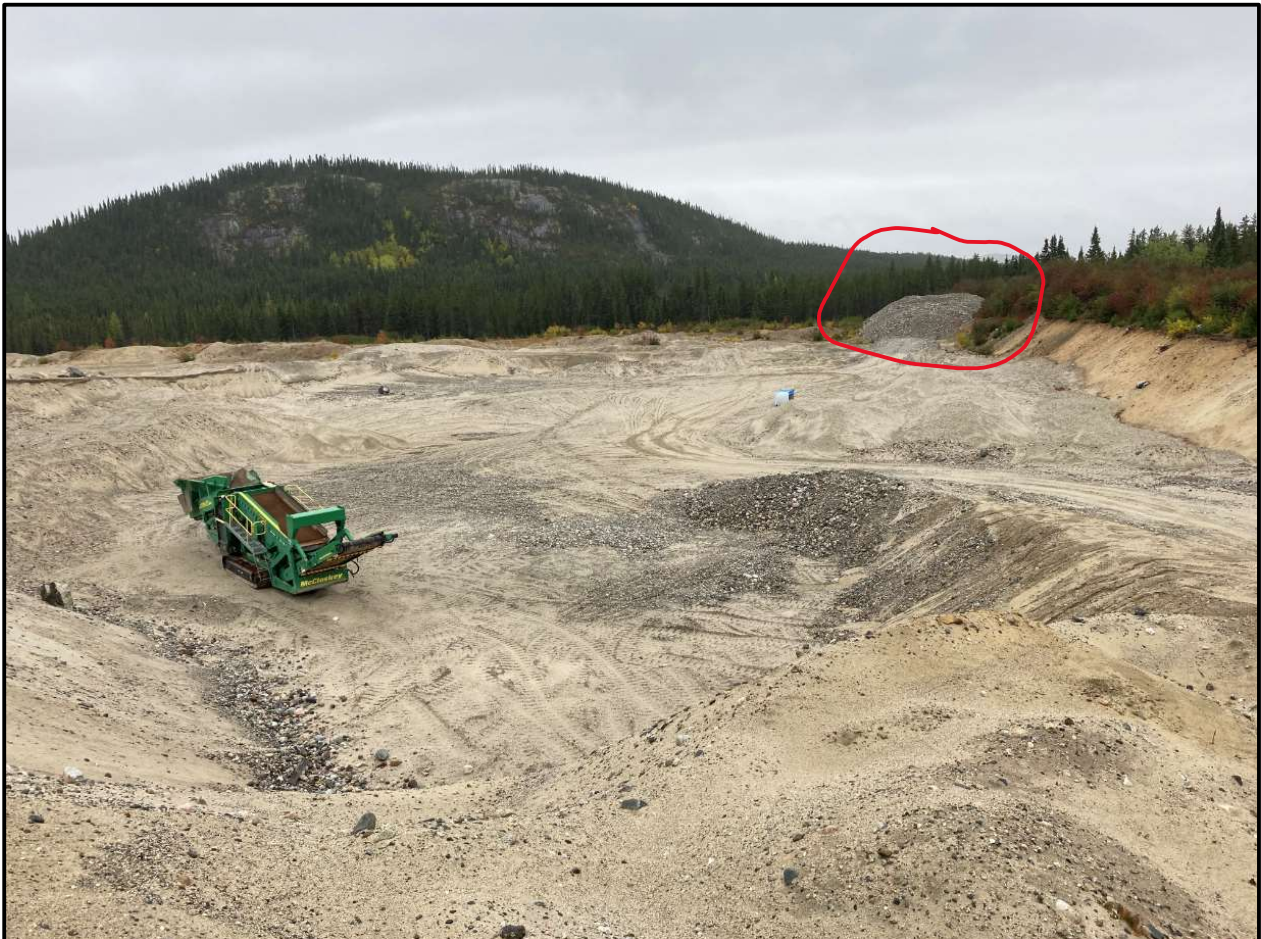
- Sablière toujours en exploitation et présence de cailloux et blocs (figure 26)

Figure 26: Vue de la sablière et tas de cailloux et blocs à utilisés (2020-08-29)

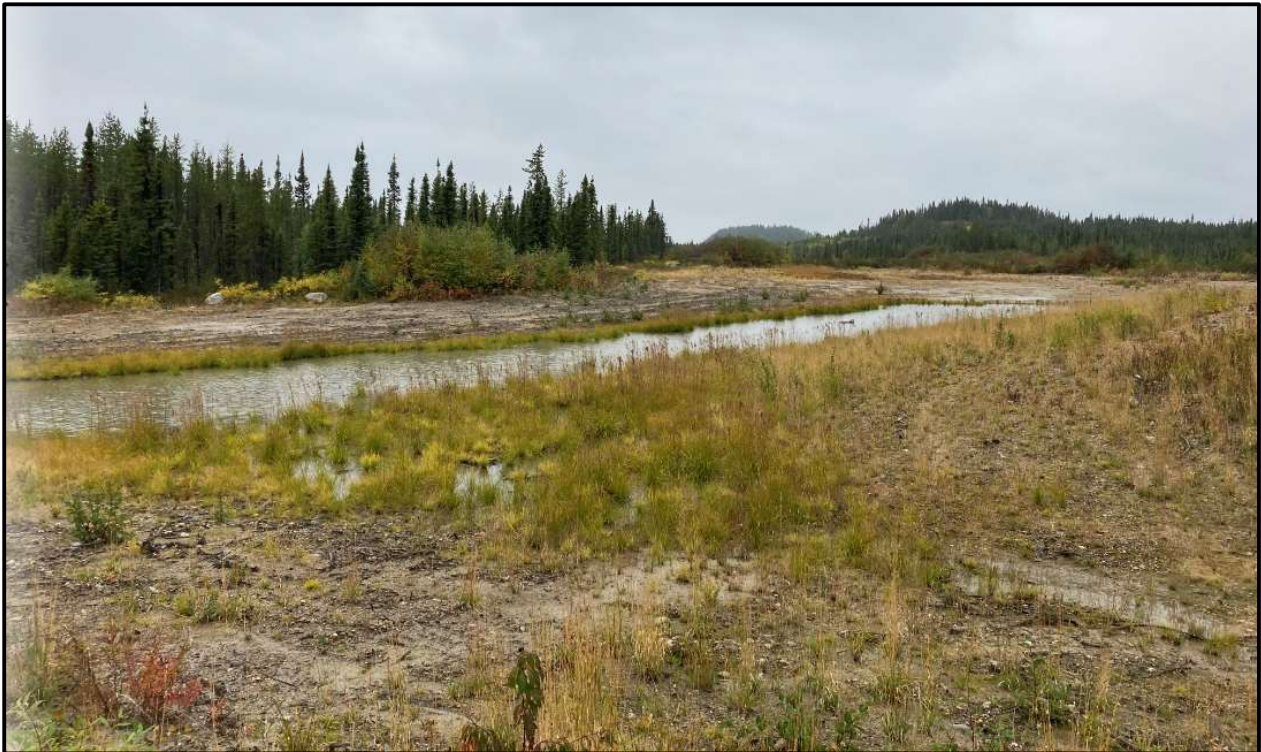
- Aucun potentiel. Nappe phréatique très près de la surface, accumulation d'eau. (figure 27)

Figure 27: Vue de la sablière R30-A et étendue d'eau (2020-08-29)

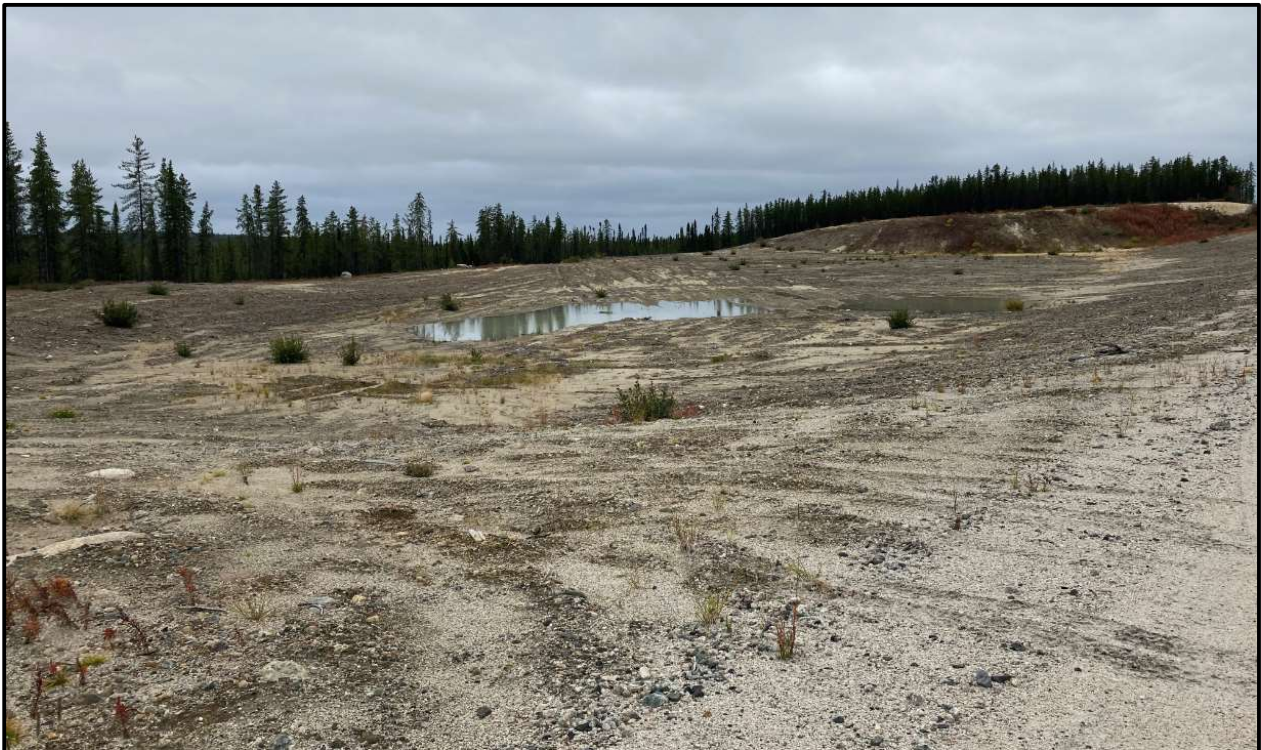
R-17. Une accumulation d'eau est visible sur la photo de la sablière A-10. Cependant, compte tenu du type de sol sableux, ces accumulations se drainent rapidement. L'évaluation des espèces végétales à implanter sera effectuée selon le type de milieu et la topographie. À ce stade du projet, il est effectivement prévu de planter des espèces tolérantes au sol humide de manière à former un petit marais sans étang.

- Sablière vide, très près de la nappe phréatique. Présence d'eau en permanence (figure 28)

Figure 28: Vue générale de la sablière A-10 et de la présence d'eau (2020-09-23)

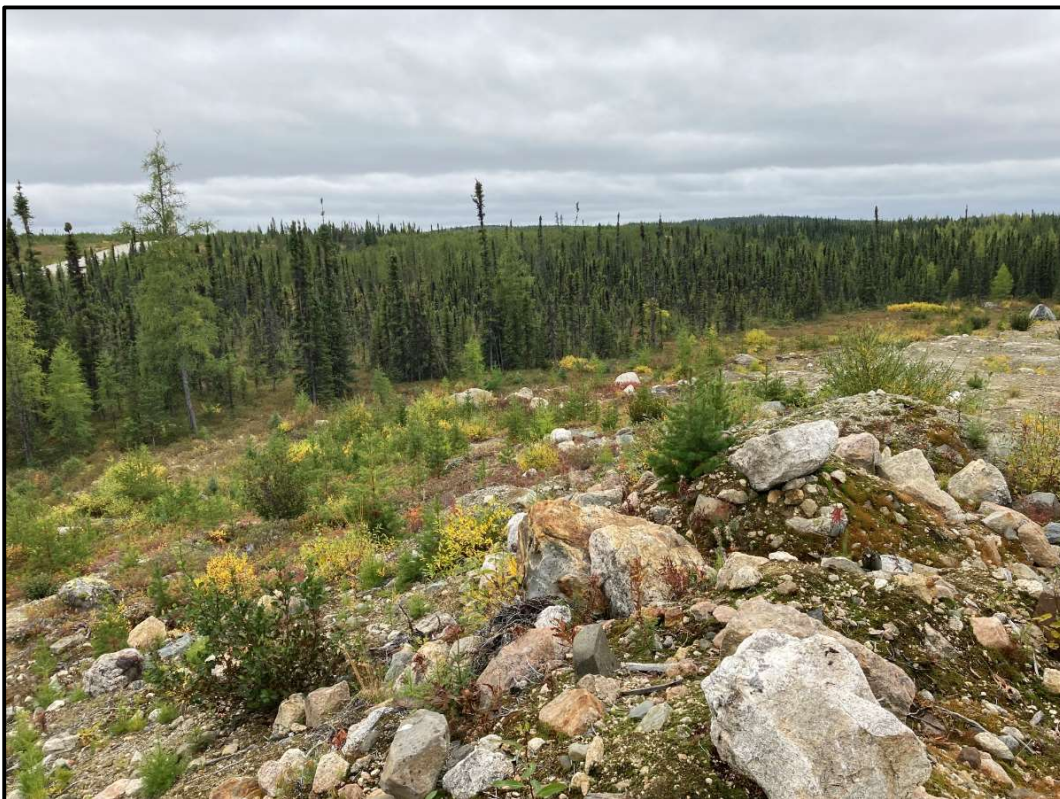
- Sablière très peu exploitée
- Matériel de mauvaise qualité, beaucoup de blocs. Demande beaucoup d'effort pour accéder au sable. Plusieurs sondages ont été fait pour vérifier la qualité des matériaux sans succès (figures 29 à 31).

Figure 29: Vue d'ensemble de la sablière A-09 et blocs (2020-09-23)

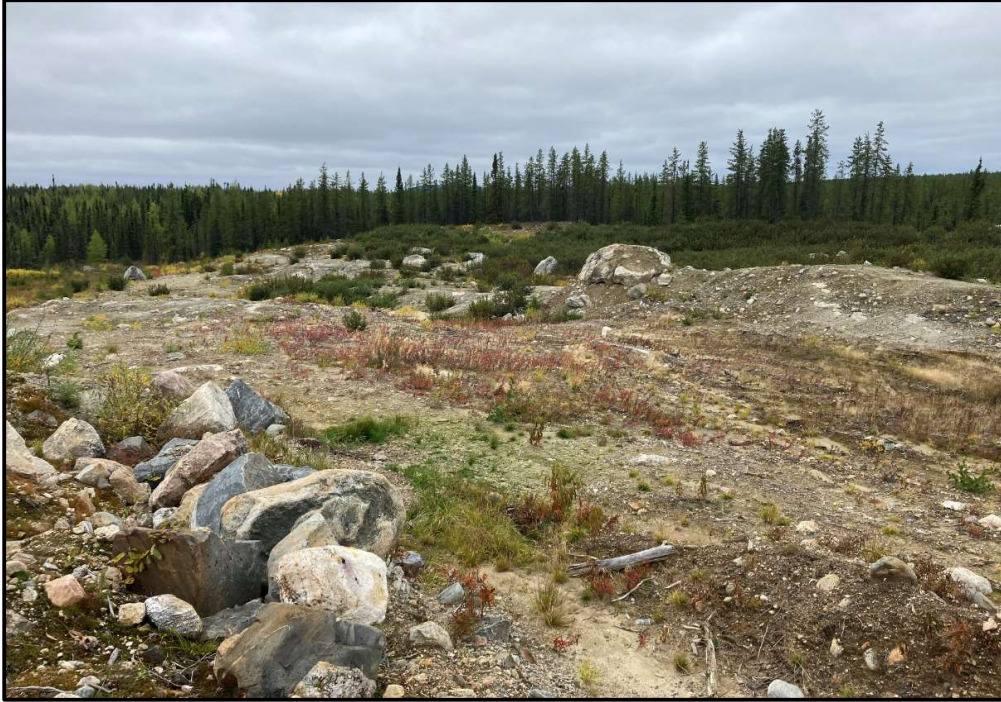
Figure 30: Vue d'ensemble de la sablière A-09 et blocs (2020-09-23)

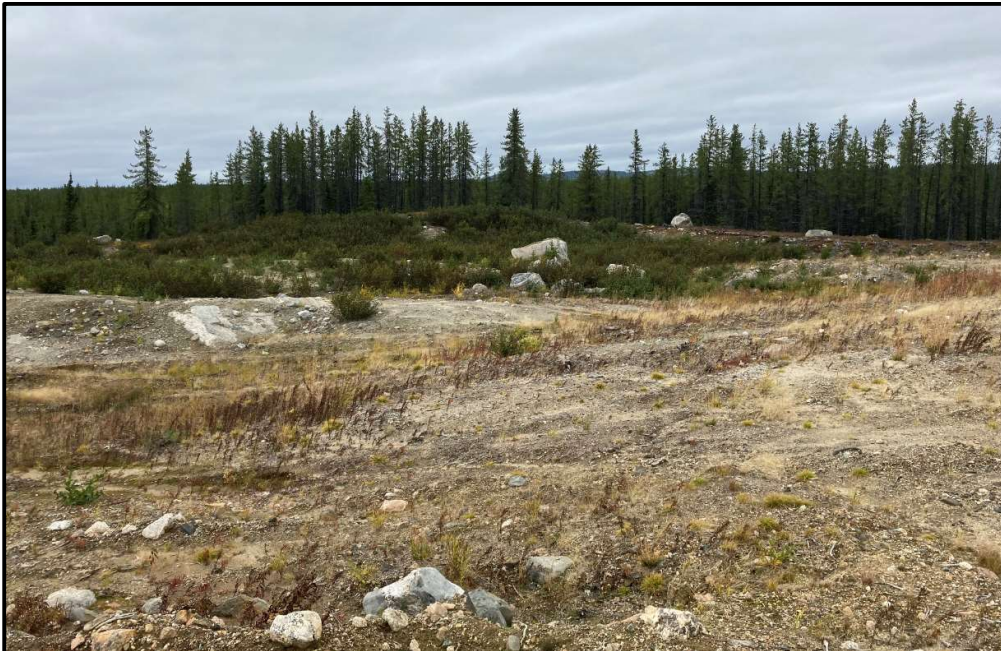
Figure 31: Vue d'ensemble de la sablière A-09 et blocs (2020-09-23)
