Réponses aux questions et commentaires

Demande de modification du certificat d'autorisation global -
Programme de compensation des milieux humides, hydriques et
riverains (Condition 2.1)

Goldcorp Canada LTÉE, Éléonore

25 novembre 2020

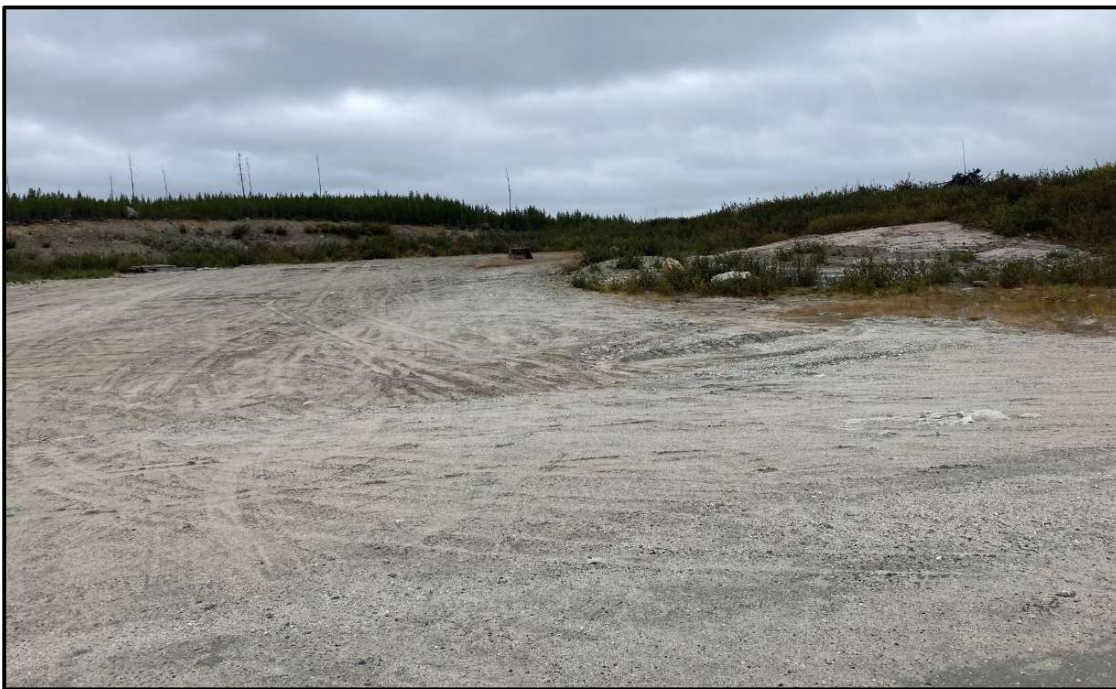
- Secteur Sud de la route : sablière 100% exploitée car matériel de mauvaise qualité. Semble vide car affleurement rocheux (figure 32 et 33) et exploité jusqu'à la nappe phréatique.
- Nord de la route : sablière très peu exploitée car matériel de mauvaise qualité et nappe phréatique très près de la surface (ornières visibles)(figure 34) .

Figure 32: Vue d'ensemble du secteur sud de la sablière A-08 et affleurement rocheux à droite (2020-09-23)

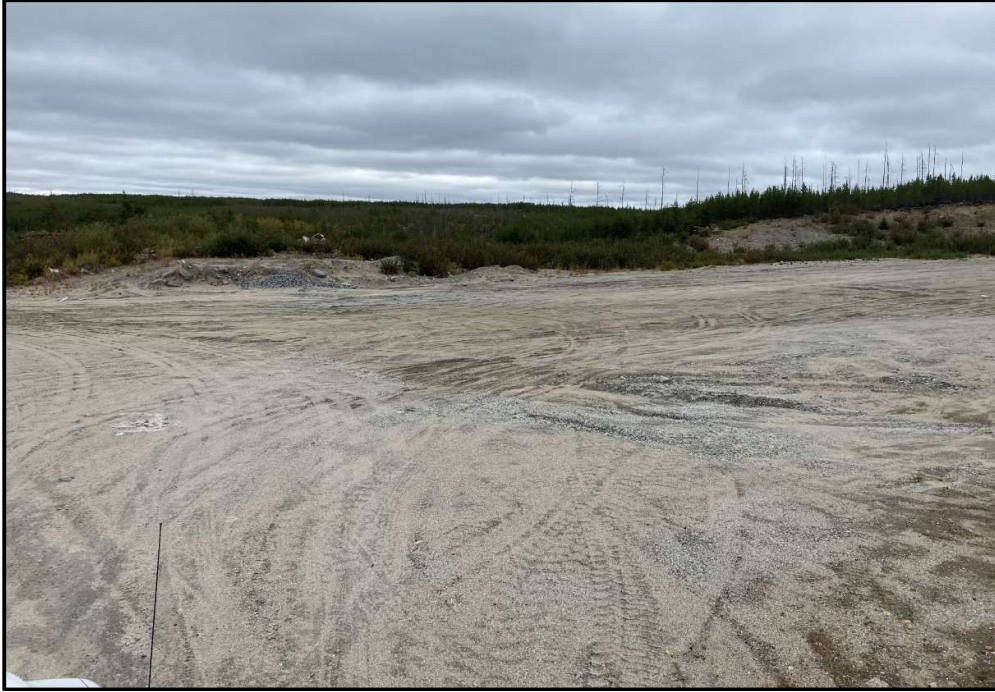
Figure 33 : Vue d'ensemble du secteur sud de la sablière A-08 (2020-09-23)

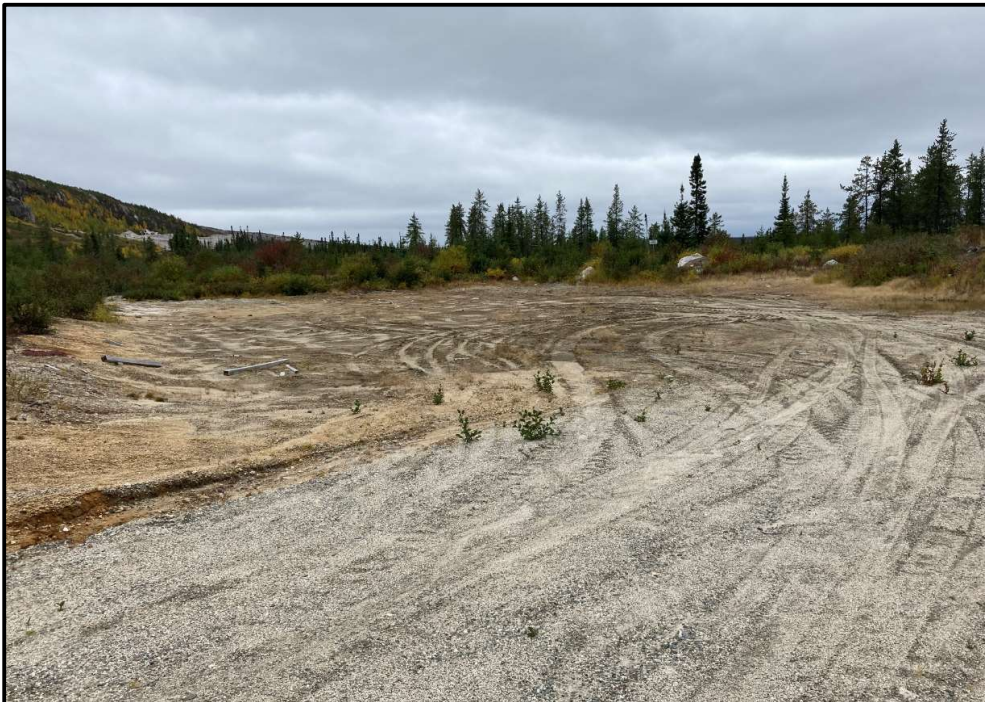
Figure 34: Vue d'ensemble du secteur nord de la sablière A-08 (2020-09-23)
