RÉPONSES AUX QUESTIONS – COURRIEL DU 19 JUIN 2023

ANNEXE 2 – AVIS TECHNIQUE DU 4 AVRIL 2022, MSP

Objet : Avis technique pour le projet de protection côtière

Endroit : Secteur de l'Anse-aux-Coques, à Sainte-Luce

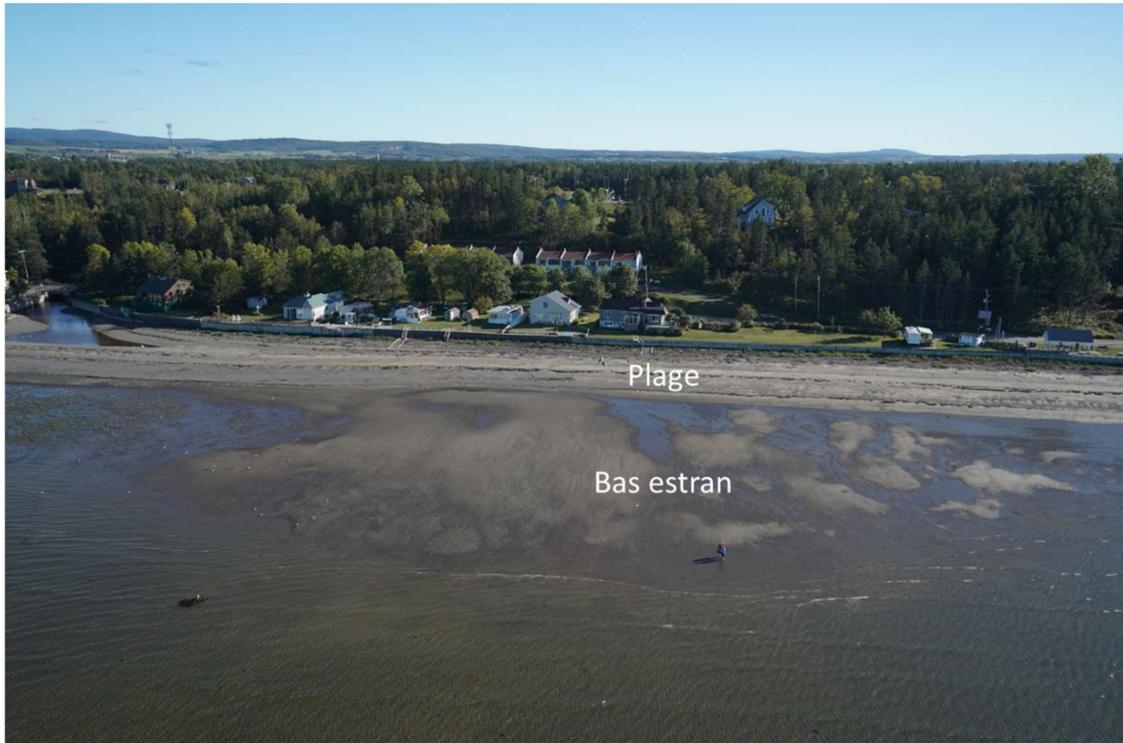
Figure 3. Littoral de l'Anse-aux-Coques, une plage sableuse et un très large bas estran de sable fin

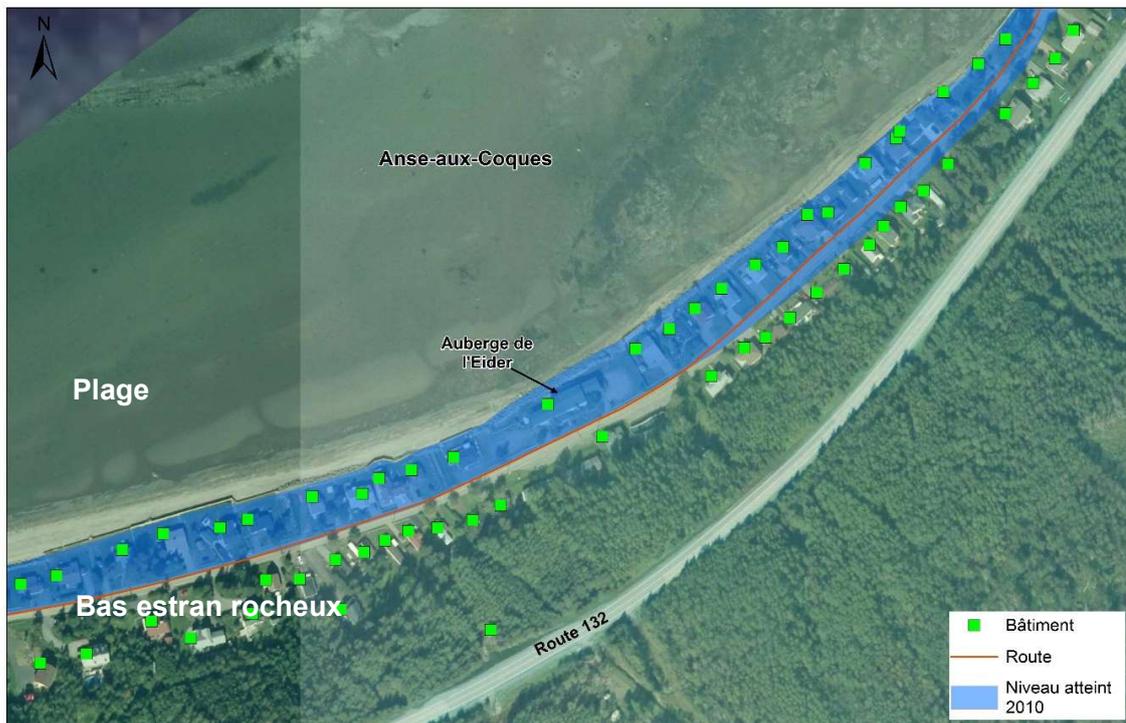
Lors de la tempête du 6 décembre 2010, le niveau d'eau maximal mesuré à la station marégraphique de Rimouski a été particulièrement exceptionnel, puisqu'il a été le plus élevé depuis 1914 (Bernatchez et al., 2012). La figure 5 montre que les niveaux d'eau maximaux ont atteints une altitude jusqu'à 6 m avec la remontée des vagues, ce qui se traduit par une épaisseur d'eau d'environ 1,5 m au-dessus du sol, dont l'altitude varie autour de 4,5 m.

Figure 5. Niveau d'eau atteint lors de l'événement du 6 décembre 2010

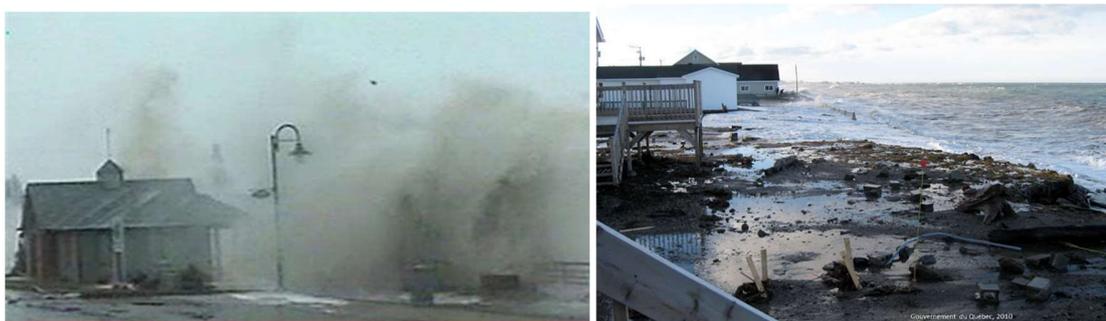
Les enrochements et les murets, servant à protéger les propriétés et les infrastructures routières, ont été dans certains cas lourdement endommagés par les vagues de tempête et ont amplifié la submersion côtière lors de l'événement du 6 décembre 2010. En effet, la réflexion des vagues de tempête sur les murs ou les enrochements a augmenté l'intensité du déferlement, ce qui a provoqué de l'agitation et de l'affouillement à la base de l'ouvrage. Cet abaissement de la plage a entraîné une augmentation de l'épaisseur d'eau devant les ouvrages, ce qui a favorisé la propagation et le franchissement des vagues au-dessus des structures de protection (figure 6). Ce franchissement a provoqué de la submersion côtière sur les propriétés, avec une accumulation d'eau et une vitesse d'écoulement suffisamment importante pour projeter du sable et des débris de tailles importantes, tels que des troncs d'arbre ou des blocs de glace. L'infiltration d'eau dans le sol a aussi provoqué une évacuation des sédiments derrière les ouvrages et une déstabilisation, voir un effondrement de ces derniers. Outre la tempête du 6 décembre 2010, d'autres tempêtes ont sévèrement affecté les berges de Sainte-Luce, soit celles des 7 et 8 décembre 1983, 16 et 17 octobre 1988, 16 et 17 octobre 2004, 16 octobre 2005, 2 décembre 2005 et 30 décembre 2016 (Direction régionale de la sécurité civile et de la sécurité incendie du Bas-Saint-Laurent).

Figure 6. Franchissement par les vagues au-dessus des ouvrages de protection et projection de débris lors de la tempête du 6 décembre 2010

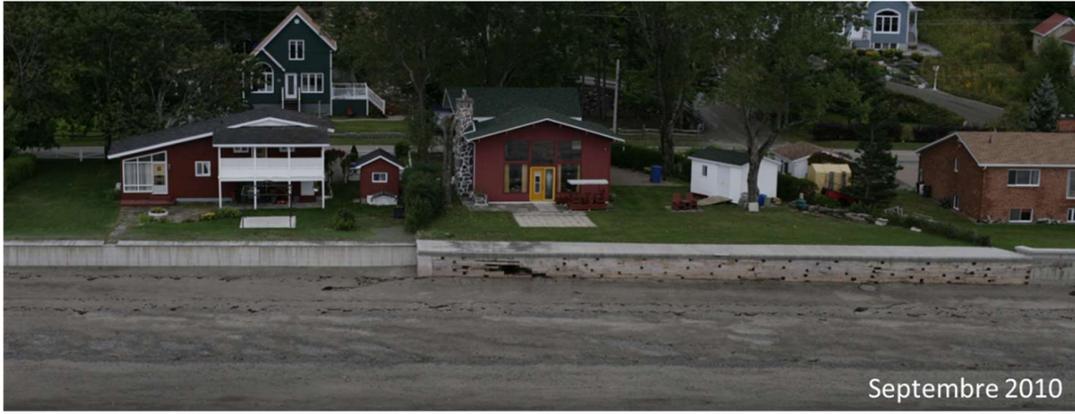
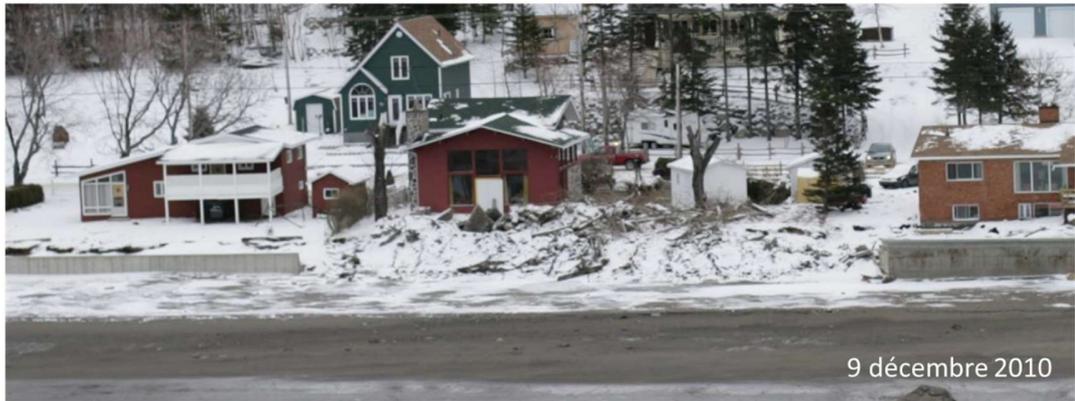
précédente. Ces forts reculs événementiels peuvent facilement atteindre les bâtiments en place et causer des dommages importants (figure 7).

Lors de la tempête du 6 décembre 2010, c'est 72 % des propriétés de Sainte-Luce qui ont été touchées par la submersion et l'érosion côtières, dont 58 % ont eu des dommages avec des impacts sévères sur les bâtiments et les infrastructures (Quintin et al., 2013), ce qui constitue un sinistre majeur au sens de la *Loi sur la sécurité civile*. Outre la tempête du 6 décembre 2010, les autres tempêtes (7 et 8 décembre 1983, 16 et 17 octobre 1988, 16 et 17 octobre 2004, 16 octobre 2005, 2 décembre 2005 et 30 décembre 2016) ont aussi sévèrement affecté les berges de Sainte-Luce, nécessitant une intervention de la Direction régionale de la sécurité civile et de la sécurité incendie du Bas-Saint-Laurent. Plusieurs de ces dommages concernaient aussi les structures de protection, où l'affouillement et le franchissement par les vagues ont provoqué une infiltration derrière les ouvrages, une évacuation des sédiments, une fissuration et un effondrement de plusieurs structures (figures 6 et 7). Les pierres et les blocs de béton, de

Figure 7. Photos prises avant et après la tempête du 6 décembre 2010, montrant les forts reculs derrière les ouvrages de protection

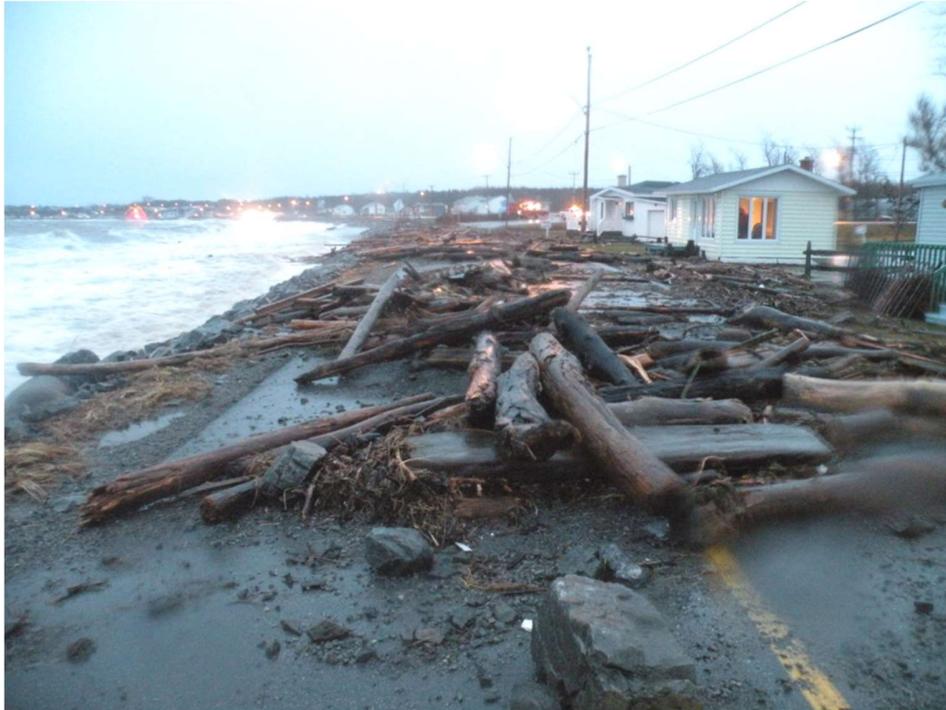
plus faibles calibres, provenant des enrochements et des murets, ont même constitué des projectiles, qui ont contribué aux dommages des infrastructures.

Figure 9. Projection de débris lors de la tempête du 6 décembre 2010

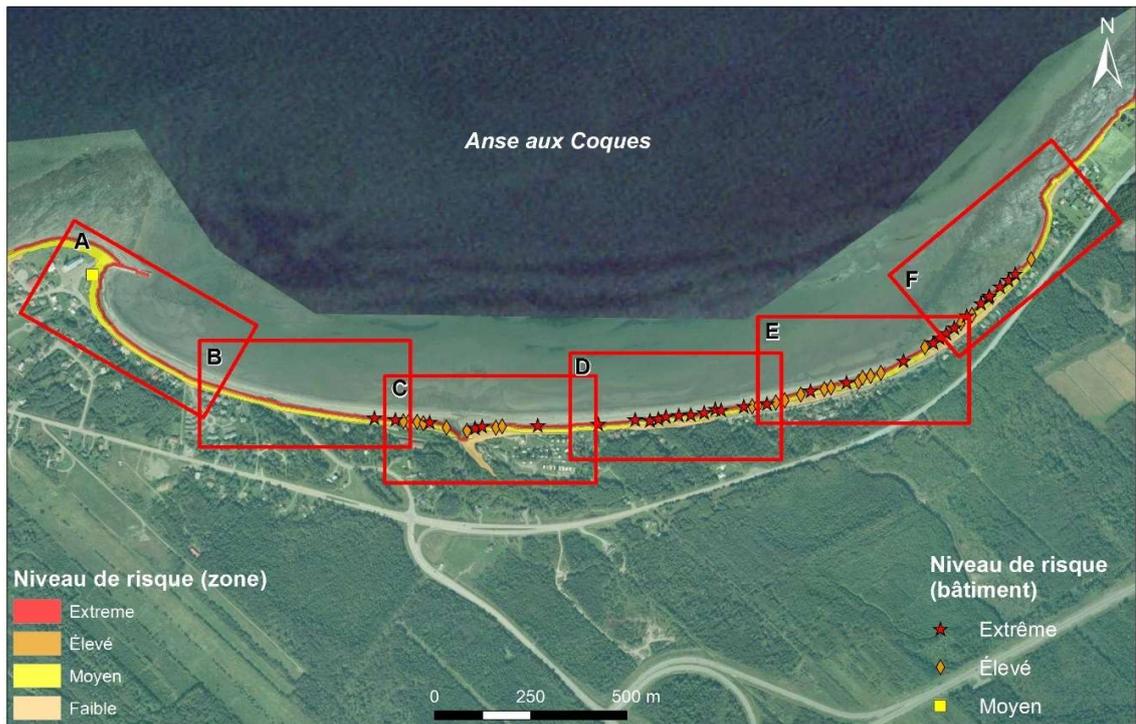
À court, moyen et long termes, les conséquences liées aux aléas côtiers se traduisent par un niveau de risque variant d'extrême à faible pour la sécurité des citoyens, ainsi que pour les dommages aux bâtiments, aux équipements et aux infrastructures. Pour démontrer le résultat du niveau de risque relatif aux aléas côtiers pour le secteur de l'Anse-aux-Coques, quatre niveaux de risque ont été retenus pour l'ensemble de la zone faisant l'objet des travaux de protection, auxquels a été superposé le cadre bâti (figures 11, 12 et 13).

Figure 11. Niveaux de risque dans le secteur des travaux

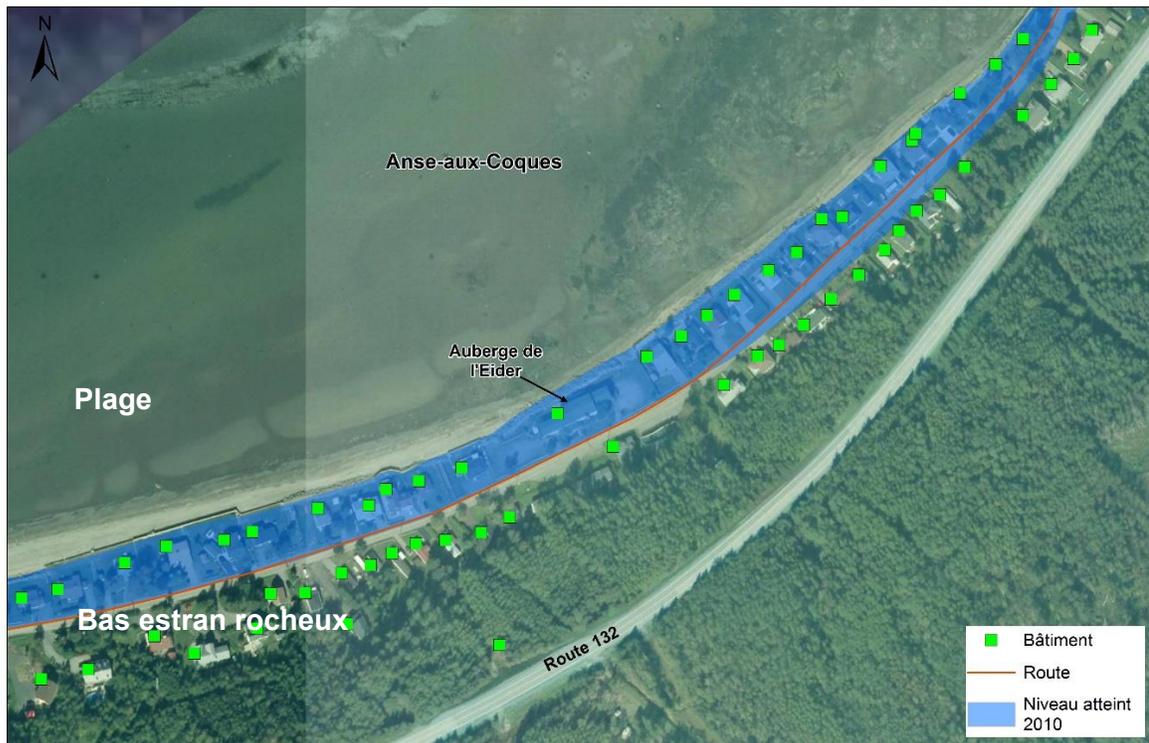
Figure 5. Niveau d'eau atteint lors de l'événement du 6 décembre 2010

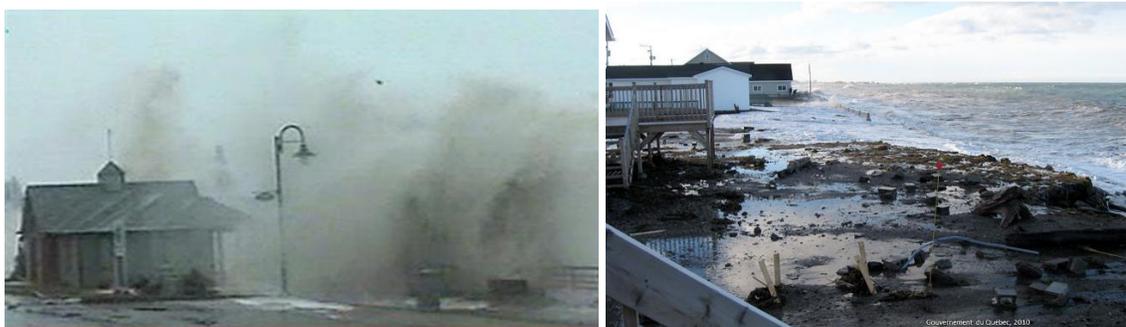
Figure 6. Franchissement par les vagues au-dessus des ouvrages de protection et projection de débris lors de la tempête du 6 décembre 2010

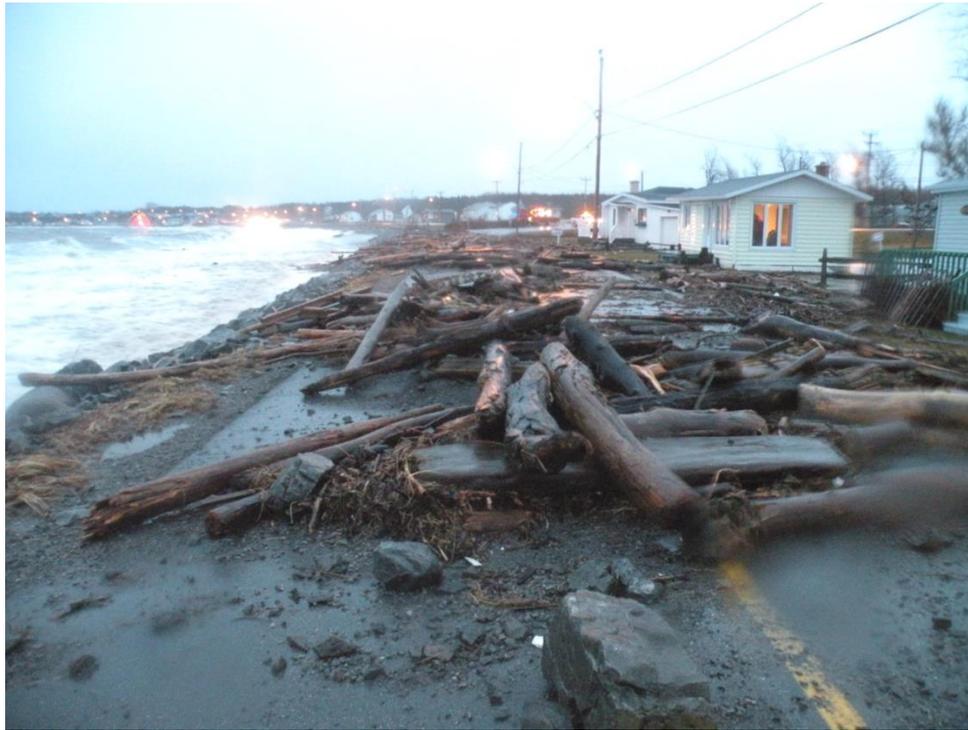
Figure 7. Projection de débris lors de la tempête du 6 décembre 2010

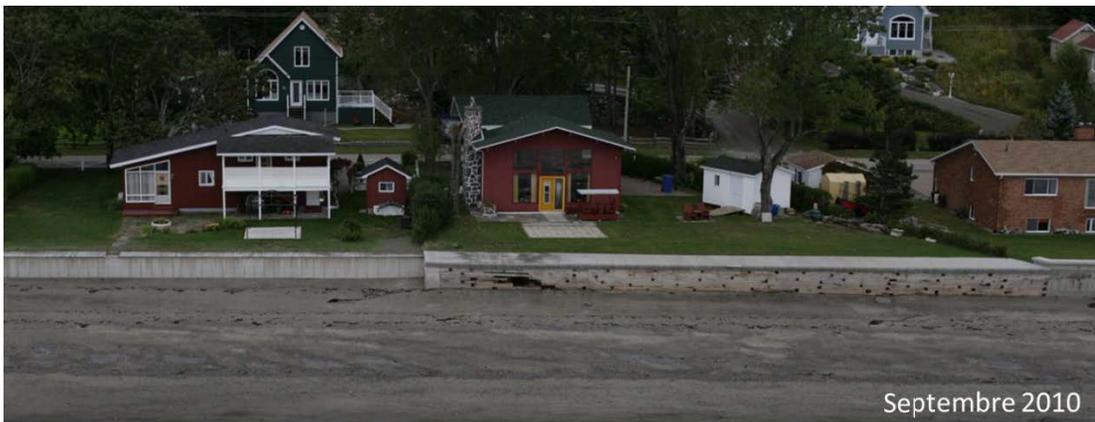
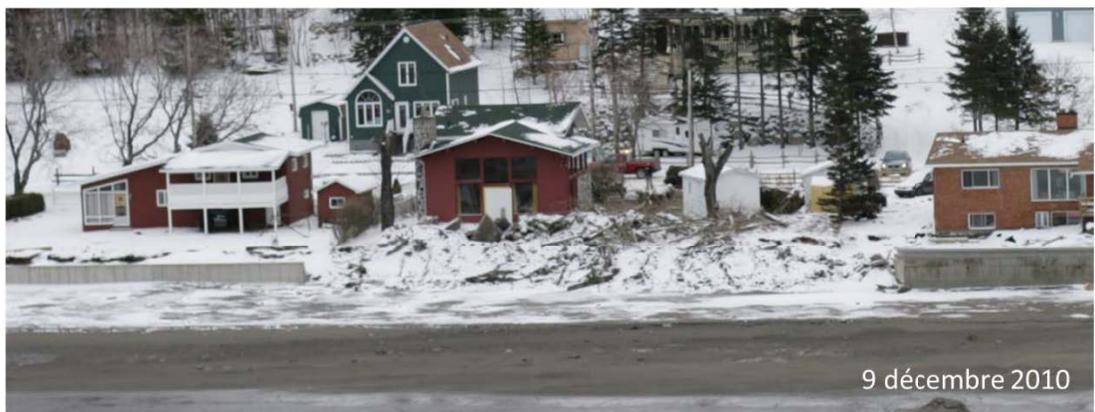
Figure 8. Photos prises avant et après la tempête du 6 décembre 2010, montrant les forts reculs derrière les ouvrages de protection

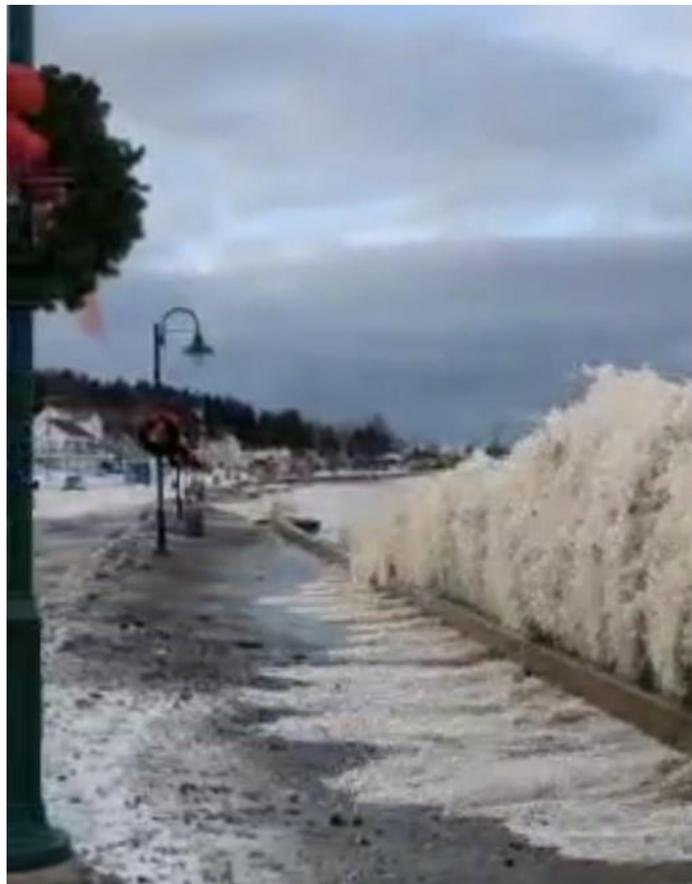
Figure 10. Franchissement par les vagues et projection de débris sur la promenade, au-dessus de la recharge de plage, lors de la tempête du 23 et 24 décembre 2022
