Réfection de la digue de la centrale des Cèdres - Activités relatives à la faune aquatique en 2022

Suivi des frayères d'achigan à
petite bouche aménagées dans
le bassin de Saint-Timothée

Hydro-Québec
Version finale

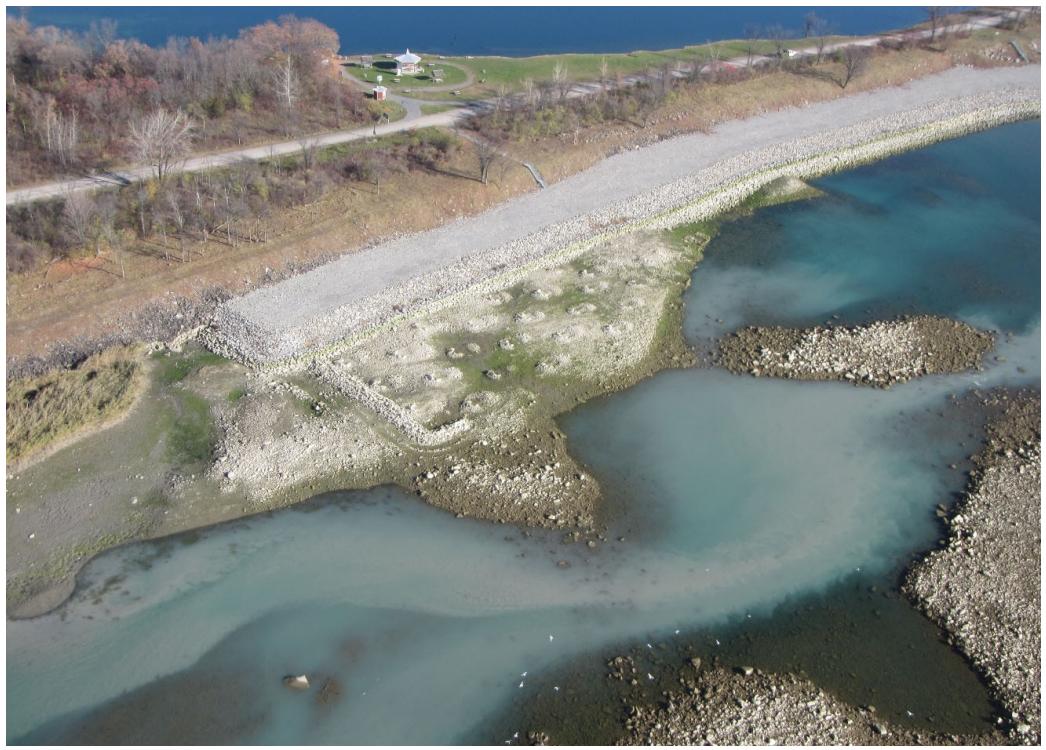
Photo 1 : Vue aérienne de la frayère d'achigan à petite bouche aménagée dans la portion amont du filtre inverse amont dans le bassin de Saint-Timothée au cours de l'automne 2022

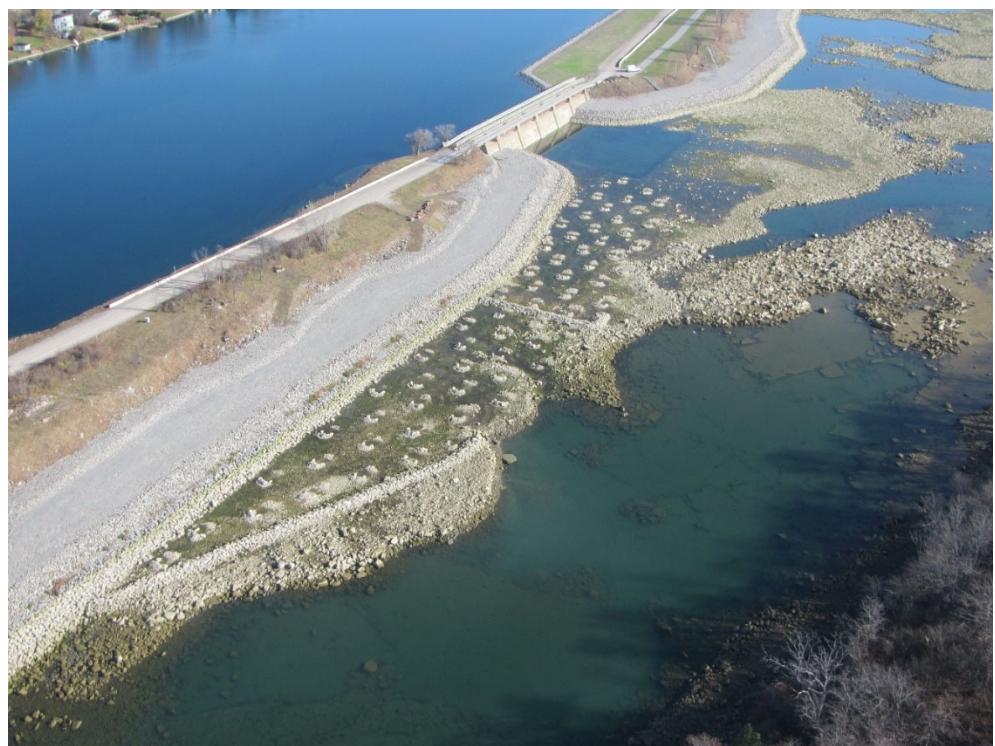
Photo 2 : Vue aérienne de la frayère d'achigan à petite bouche aménagée dans la portion aval du filtre inverse amont dans le bassin de Saint-Timothée au cours de l'automne 2022

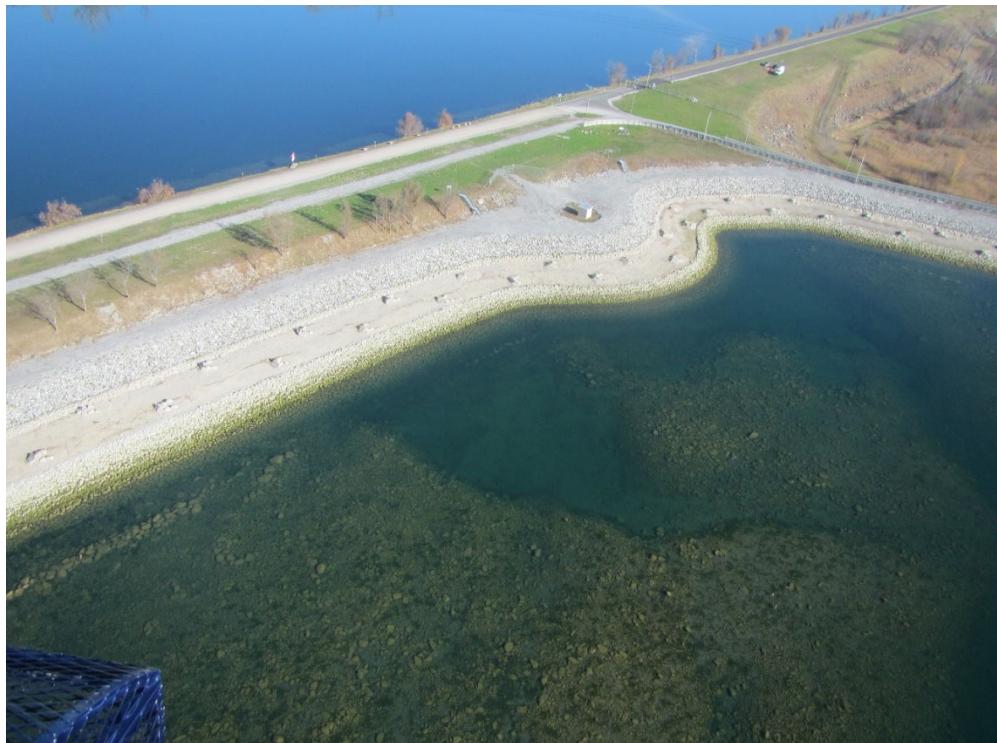
Photo 3 : Vue aérienne de la frayère d'achigan à petite bouche aménagée sur filtre inverse F2 dans le bassin de Saint-Timothée au cours de l'automne 2022

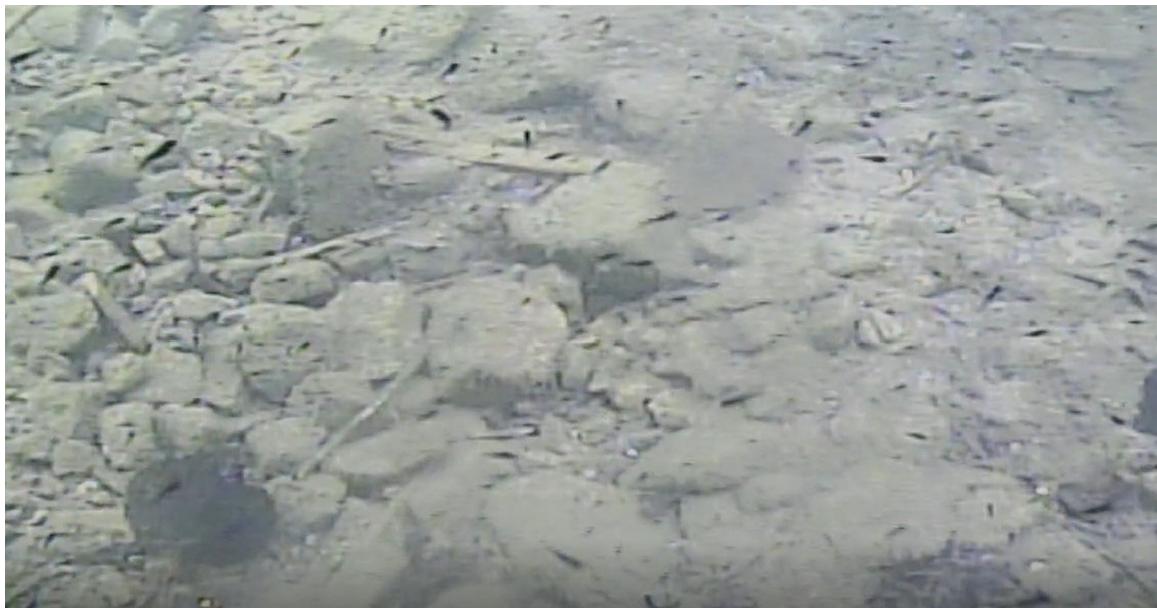
Afin de vérifier la présence de géniteurs ou de nids d'achigan à petite bouche ailleurs dans le bassin de Saint-Timothée, des observations ont été réalisées dans un secteur qui présente un potentiel de fraie pour l'espèce, le long des rives autour de certaines îles situées en face des aménagements et le long de certaines portions de la rive sud du bassin, sur une distance totale d'environ 5 000 m (carte 5). Ces relevés ont permis d'apercevoir deux géniteurs sur deux nids, ce qui représente une densité relativement faible. Ces nids étaient situés près de la rive à une profondeur d'environ 1,0 m dans un milieu de gravier/caillou recouvert d'une épaisse couche de sédiments à proximité d'un herbier riverain. Des observations à l'aide d'une caméra sub-aquatique ont permis d'apercevoir plusieurs jeunes achigans récemment éclos sur un des nids identifiés (annexe A photo 4).

Photo 4 : Vue sous-marine de la présence de jeunes achigans à petite bouche sur une frayère naturelle dans le bassin de Saint-Timothée au cours de l'été 2022

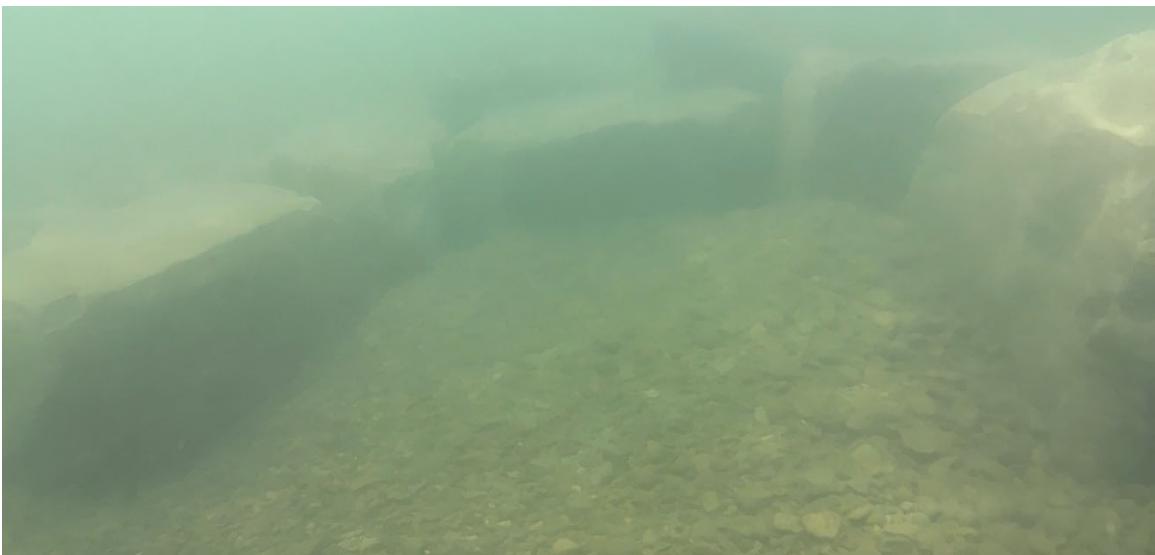
Parmi les 30 nids aménagés sur cette frayère, la plupart présentaient un substrat de fraie propre avec la présence d'une fine couche de limon en surface (annexe A : photo 5). Un nid a été recouvert par l'enrochement du filtre inverse lors de la finalisation de sa construction (n° 2), un nid montrait la présence d'algue filamenteuse (n° 24) et quatre nids montraient la présence d'un peu de sédiments sur le gravier (n°s 4, 9, 17 et 23). La présence de limon, d'un peu d'algues ou de sédiments sur les nids n'est pas de nature à limiter la qualité de la frayère étant donné que les géniteurs d'achigan à petite bouche nettoient le substrat avant la ponte.

Photo 5 : Vue sous-marine du nid 8 sur la frayère aménagée en bordure de la portion amont du filtre inverse amont dans le bassin de Saint-Timothée au cours de l'été 2022

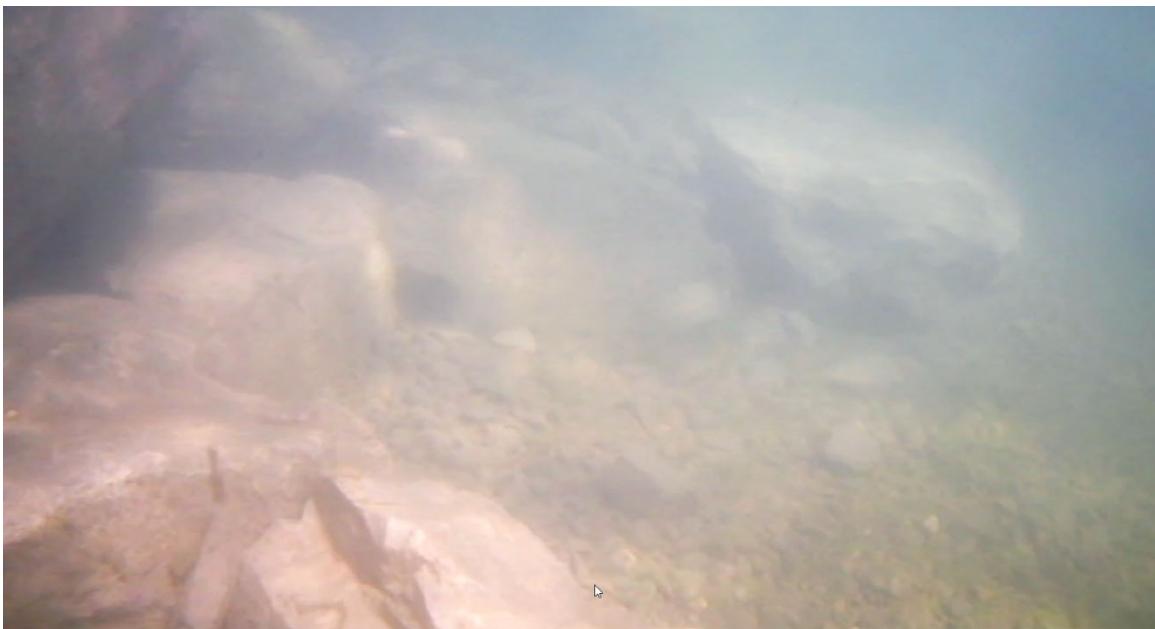
Parmi les 64 nids aménagés sur cette frayère, la majorité présentait un substrat de fraie propre avec la présence d'une fine couche de limon en surface (annexe A : photo 6). La présence d'un peu d'algue verte a été observée sur les nids 15 et 17 et quatorze nids présentaient un peu de sable fin (tableau 1). Quelques nids étaient partiellement colmatés avec une portion du substrat de fraie recouvert de sédiments fins (n°s 43, 47, 50, 52, 55 et 56). Ces nids sont situés dans des zones d'écoulement à travers la digue lorsque le bassin de Saint-Timothée est vidangé. Ce ruissellement transporte des sédiments fins qui se déposent en partie sur les nids situés dans l'axe d'écoulement (annexe A : photo 7). De plus, trois nids (n°s 5, 12 et 18) présentent une érosion partielle du gravier, situation probablement causée par des vitesses de courant plus élevées lors d'évacuations importantes. En effet, ces nids sont situés en bordure de la frayère près de l'axe d'écoulement principal lors d'évacuation. Notons que durant les évacuations hivernales, lorsque les ouvrages de l'Île-Juillet-1 et 2 et de Saint-Timothée sont ouverts et que le niveau d'eau est plus bas, les vitesses de courant dans ce secteur sont nettement plus élevées que durant l'été.

Photo 6 : Vue sous-marine du nid 10 sur la frayère aménagée en bordure de la portion aval du filtre inverse amont dans le bassin de Saint-Timothée au cours de l'été 2022

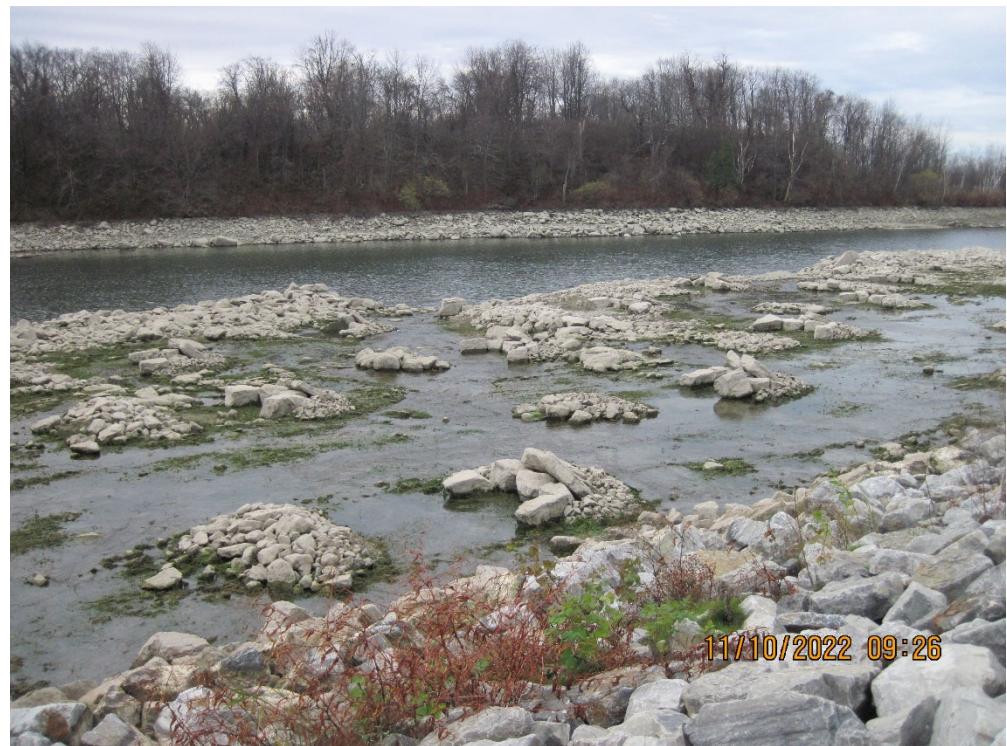
Photo 7 : Zone d'écoulement provenant de la digue sur la frayère de la portion aval du filtre inverse amont dans le bassin de Saint-Timothée durant l'automne 2022

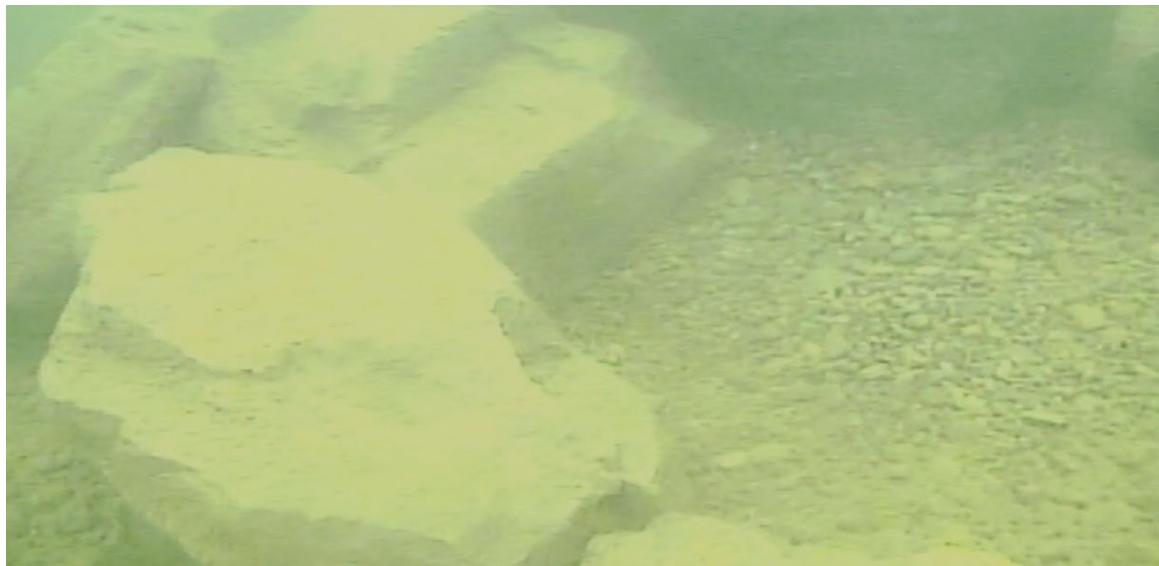
Photo 8 : Vue sous-marine du nid 8 sur la frayère aménagée en bordure de la portion amont du filtre inverse amont dans le bassin de St-Timothée au cours de l'été 2022
