**Nom du projet :** Suivi de la reprise végétale – Année 1 (2022)

**Numéro du projet :** N/Réf. : 115642.001-800

**Date :** Octobre 2022

**Sujet :** Projet de réhabilitation du quai de Sainte-Anne-de-Beaupré

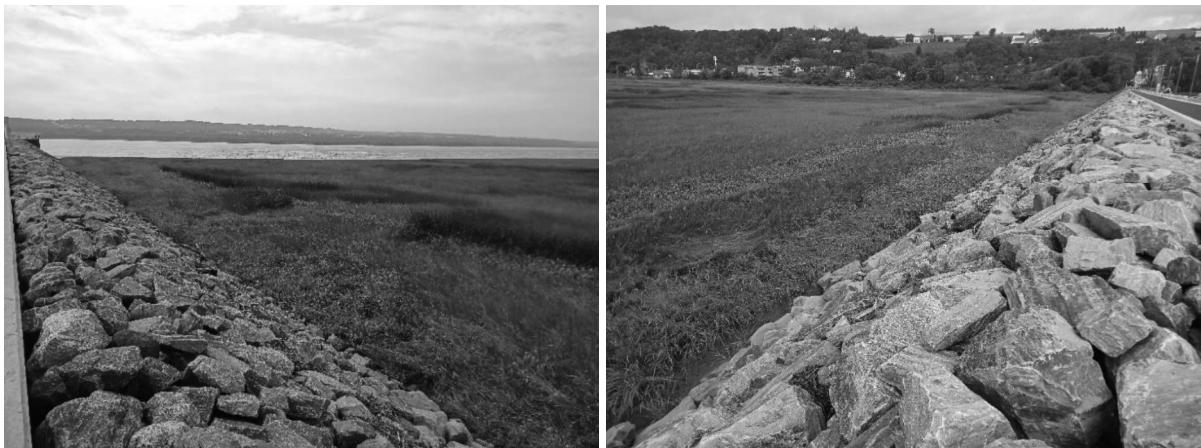
De façon générale, et tout comme pour l'an dernier, la couverture végétale générale était représentative de celle du marais intertidal adjacent, soit d'environ 65 % (photo 3.1). La densité végétale dans les parcelles échantillonnées était par ailleurs supérieure à celle de 2021. En termes de diversité, les relevés ont montré une similarité avec 2021, soit une dizaine d'espèces. Enfin, les rares secteurs où il subsistait du substrat à nu en 2021 à la base de l'enrochement dans la portion aval ont été végétalisés depuis. Le seul secteur qui demeure moins végétalisé se trouve au niveau de la tête du quai, à moins de 1 m de l'enrochement, où il semble y avoir en permanence de l'eau qui percole (photo 3.2).

**Photo 3.1      Reprise de la végétation au-dessus de la clé d'enrochement (vue du côté ouest du quai)**

Comme il avait été mentionné dans le rapport précédent, ces observations sont cohérentes avec la dynamique naturelle du milieu, en raison de l'impact des marées qui est plus important à la tête du quai et où l'eau est plus profonde, et non en raison de l'impact des travaux réalisés.

On constate donc que la reprise végétale, issue uniquement de la régénération par rejet des rhizomes souterrains de scirpe, s'est poursuivie en 2022 en densifiant sa couverture du milieu. Aucun enjeu supplémentaire n'a été identifié lors des relevés, hormis la présence d'une espèce végétale exotique envahissante (salicaire commune), dont la propagation sera à surveiller. Les espèces floristiques identifiées sont listées au tableau 3.1. En raison de l'excellente reprise végétale par mode végétatif au sein de la zone n°1, nous jugeons que la reprise par rejet du scirpe constitue un succès qui ne requiert pas de suivi rigoureux et systématique subséquent. Des visites printanières ou faisant suite à de fortes tempêtes pourraient être envisagées, leur pertinence s'amenuisant toutefois annuellement au fur et à mesure de l'implantation de la végétation.

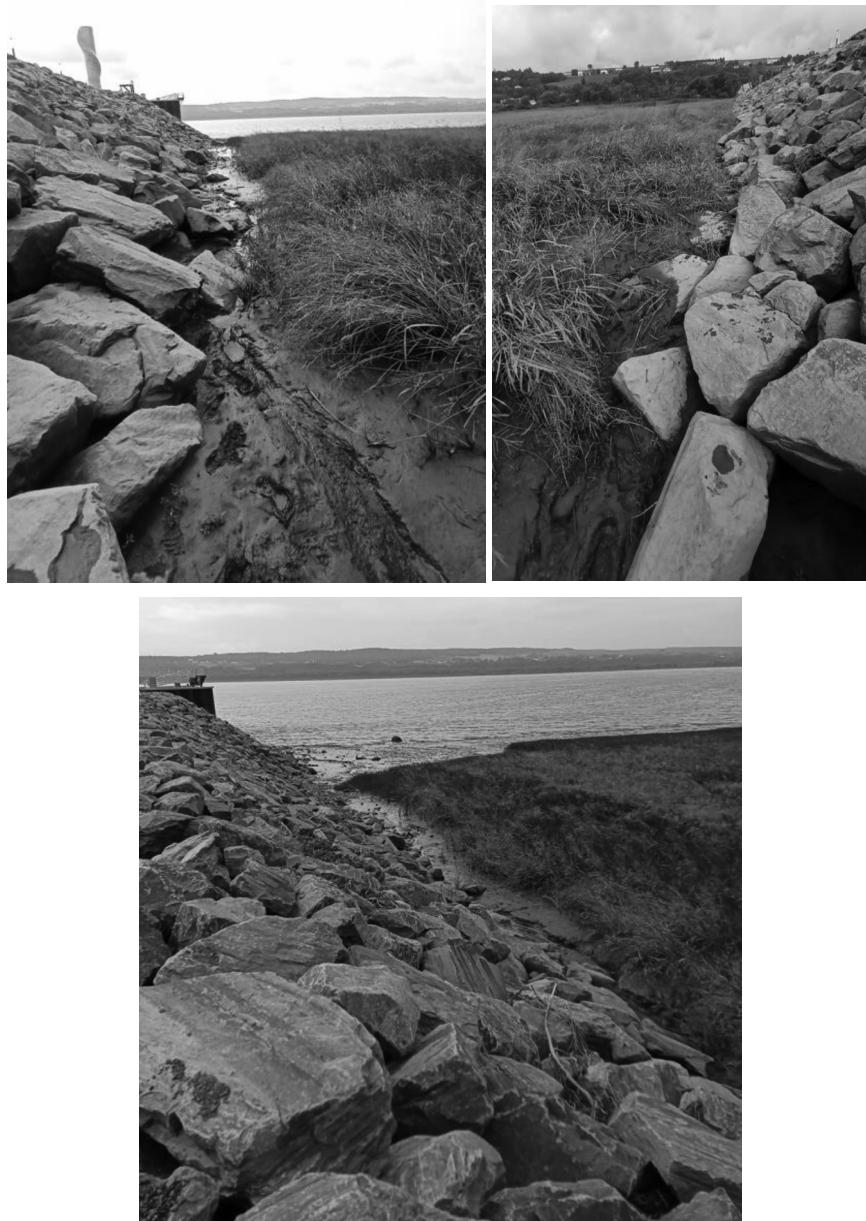
**Photo 3.2      Bande d'une largeur de moins d'un mètre qui est moins végétalisée, à la base de l'enrochement de la tête du quai**

En ce qui a trait à la zone de suivi n° 1, la reprise végétale est plus dense qu'en 2021 et présentait le même nombre d'espèces. En 2021, il avait été noté qu'une bande d'environ 1 m à la base de l'enrochement était moins végétalisée, mais les relevés de 2022 ont permis de constater que la végétation a bien colonisé le milieu. La seule zone qui demeure plus dénudée est située à la tête du quai, ce qui est tout à fait conforme avec la dynamique naturelle du milieu. La renaturalisation du milieu est considérée comme un succès.

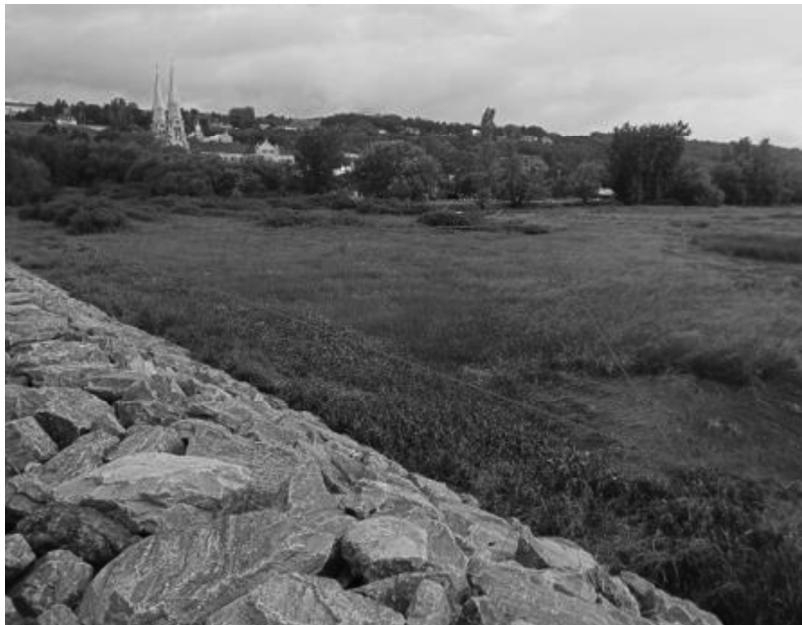
De façon générale, la densité végétale semblait supérieure à celle de 2021 qui avait été évaluée approximativement à 90 % (photo 3.3).

Le suivi de 2022 a permis de confirmer que la reprise végétale naturelle (à l'aide de la banque naturelle de semences contenues dans les sédiments) est demeurée importante dans cette zone de suivi. La diversité floristique est demeurée sensiblement similaire à celle de 2021 avec une quinzaine d'espèces (tableau 3.2). Pour la première fois depuis 2021, des plants de zizanie aquatique, de spartine pectinée, de scirpe des étangs et de scirpe piquant ont été identifiés. Ainsi, des spécimens de presque toutes les espèces plantées ont été observés en 2022, à l'exception du rubanier à gros fruits (qui avait été identifié en 2021). La sagittaire à larges feuilles a quant à elle été observée autant en 2021 qu'en 2022. Tous les plants observés étaient sains, vigoureux et présentaient une belle coloration.

**Photo 3.3 Aperçu de la reprise végétale de la zone de suivi n°2 (2022)**

En raison de l'excellente reprise végétale au sein de la zone, nous ne recommandons pas de procéder à de nouvelles plantations dans le milieu et jugeons que des campagnes de suivi additionnelles rigoureuses et systématiques ne sont pas requises, tout comme pour la zone de suivi n°1.

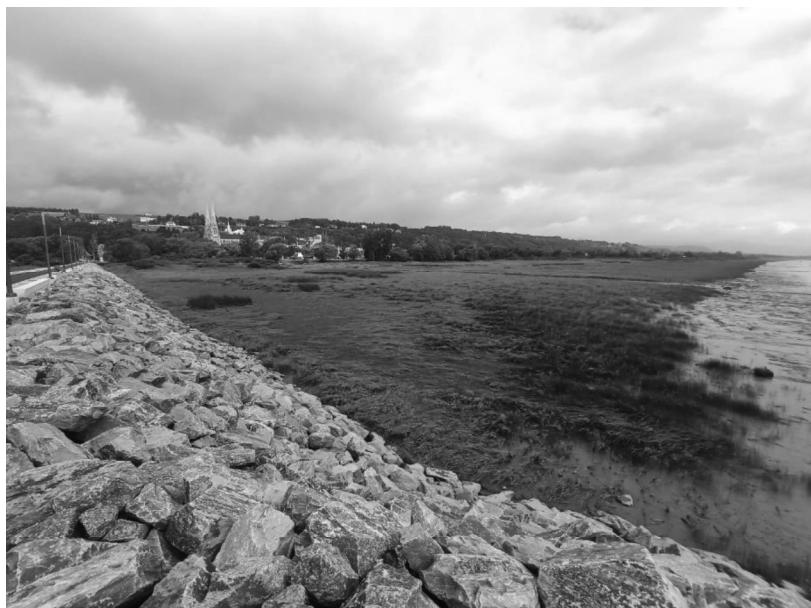
Aucun signe d'instabilité, d'érosion, de zones d'ensablement ou d'accumulation anormale de sédiments n'a été noté. Par contre, on note le retour d'une accumulation de débris naturel du côté amont du quai, dans le haut du marais. Sans être trop préoccupant pour l'instant, leur accumulation est notable en moins d'un an entre les deux relevés effectués, en raison de la dynamique naturelle du milieu (marée, glace, etc.).

**Photo 3.4      Reprise de la végétation (vue d'ensemble du côté est du quai)**

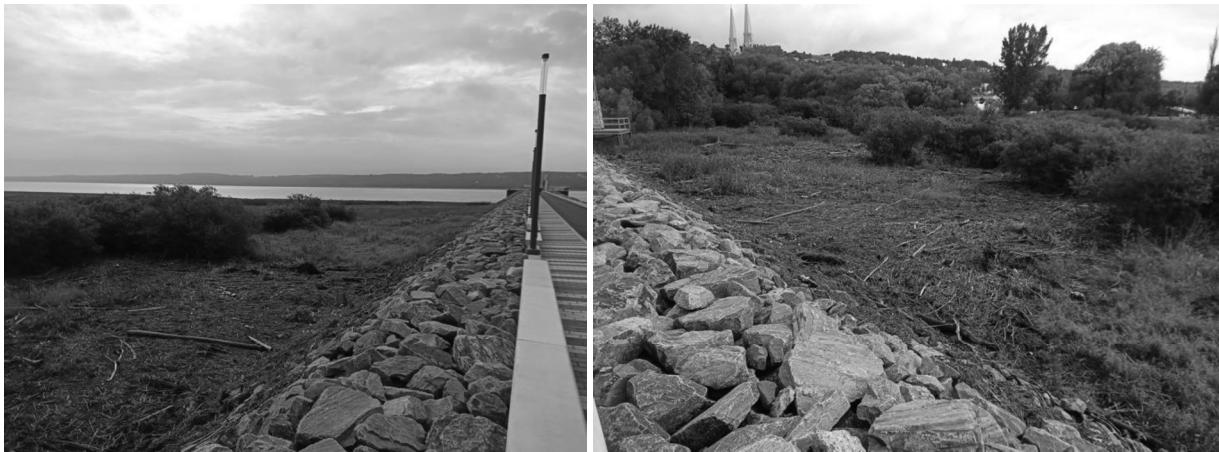
**DESCRIPTION :** Vue d'ensemble du quai (côté est)

**Remarques :** Accumulation de débris ligneux dans le haut marais (hors de la zone de suivi n°2)

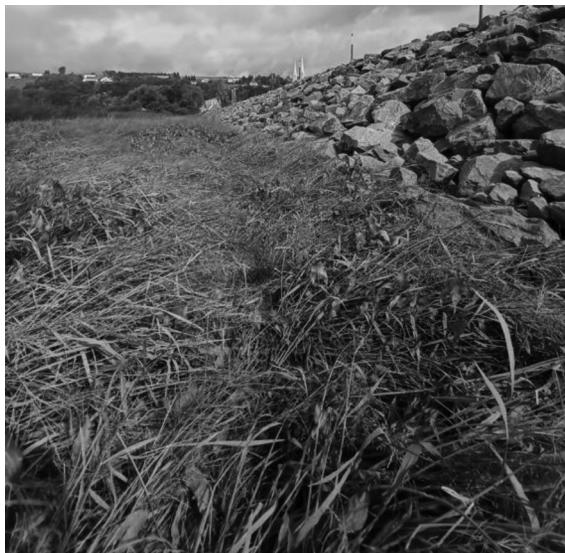
**DESCRIPTION :** Zone de suivi n°1 (clé enfouie du côté ouest du quai)

**Remarques :** Aperçu de la densité végétale

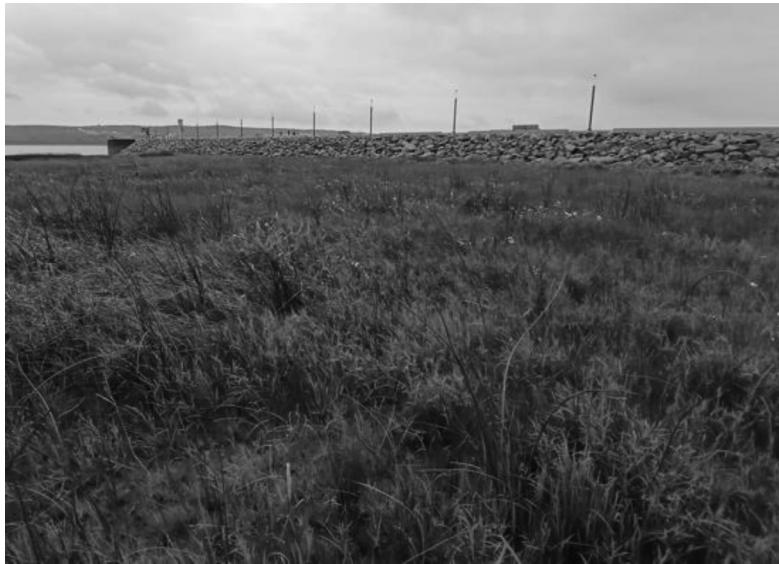
**DESCRIPTION :** Zone de suivi n°2 : Projet de compensation (côté est du quai)

**Remarques :** Aperçu de la densité végétale dans la partie supérieure de l'aire de compensation

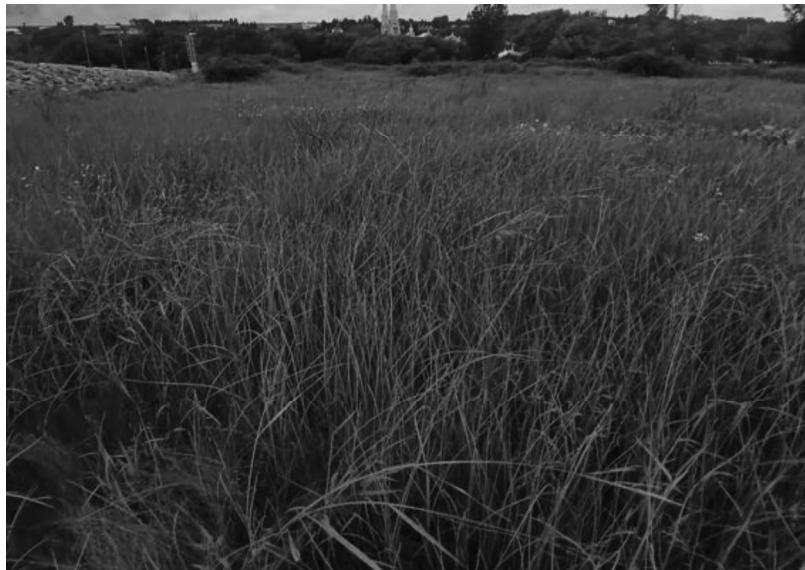
**DESCRIPTION :** Zone de suivi n°2 : Projet de compensation (côté est du quai)

**Remarques :** Aperçu de la densité végétale dans la partie inférieure de l'aire de compensation
