ÉTUDE HYDRAULIQUE

Protection des berges de la rivière Coulonge
Longeant la rue Thomas-Lefebvre – Chaînage
1+250 à 1+300
Municipalité : Mansfield-et-Pontefract
Dossier n° : P-81723

OBJET

Érosion et décrochements superficiels le long de la rue Thomas-Lefebvre à Mansfield-et-Pontefract

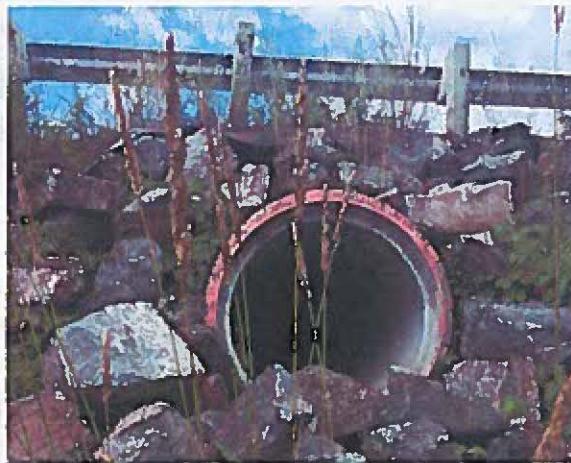
Un ponceau est présent dans la zone à l'étude, tel que présenté à la figure 2.2. Ce ponceau, dont l'IDE 6012 est 187209, est un ponceau circulaire en béton armé d'un diamètre de 1 200 mm. Ce ponceau fut utilisé pour référencer les niveaux d'eau et les observations réalisées lors de l'enquête sur le terrain :

- le radier aval de ce ponceau se situe à l'élévation 108,29 m;
- le calibre d'empierrement à la sortie du ponceau est évalué à 400-600 mm;

- le niveau des eaux du jour se situe à $\pm 3,3$ m sous la couronne du ponceau, soit à une élévation de $\pm 106,20$ m;
- une marque foncée est observée à $\pm 0,1$ m au-dessus du radier, représentant le niveau annuel des eaux hautes annuelles et correspondant à l'élévation de $\pm 108,40$ m;
- une marque pâle est observée à $\pm 1,0$ m au-dessus du radier, représentant probablement le niveau extrême et correspondant à l'élévation de $\pm 109,40$ m.

Figure 2.2 Ponceau à proximité du site à l'étude

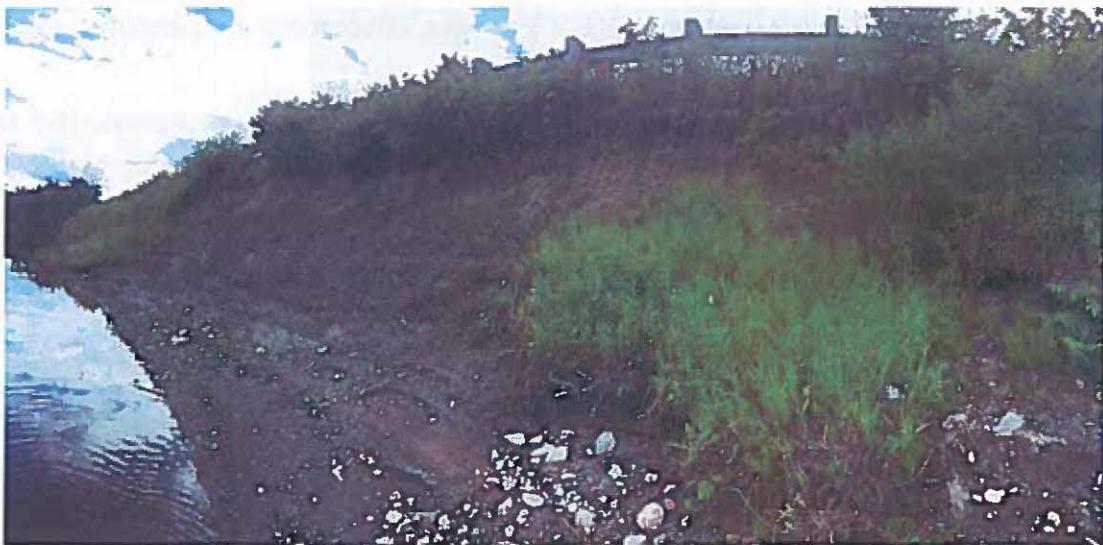
Le décrochement principal est situé entre le chaînage 1+250 et 1+300. Celui-ci se trouve immédiatement à l'aval du ponceau présenté à la section 2.2.1. Ce décrochement atteint la route à certains endroits, mais seulement dans l'accotement à la limite de la glissière de sécurité.

- la pente de talus a été évaluée à du 1V:1,5H;
- la hauteur du talus est $\pm 3,30$ m au-dessus du niveau des eaux du jour. Cela correspond à une élévation de $\pm 109,50$ m;
- la base du talus est composée d'argile et de gravier (figure 2.3 et 2.4);

Figure 2.3 Décrochement principal vu vers l'aval

Les berges de la rivière Coulonge doivent être protégées comme suit, jusqu'à l'élévation minimale de 110,25 m, soit 300 mm au-dessus de l'élévation de la crue de conception (50 ans) ou jusqu'au sommet de la berge. Un calibre plus faible que celui présenté ci-dessous permet de supporter la vitesse de la récurrence 50 ans. Toutefois, le dimensionnement est plutôt contrôlé par la présence de glaces². Le calibre supérieur suivant est choisi :

empierrrement :	calibre 300-500 mm (D_{50} de 400 mm) sur une épaisseur de 800 mm
sous-couche n° 1 :	calibre 0-300 mm (D_{50} de 150 mm) sur une épaisseur de 450 mm

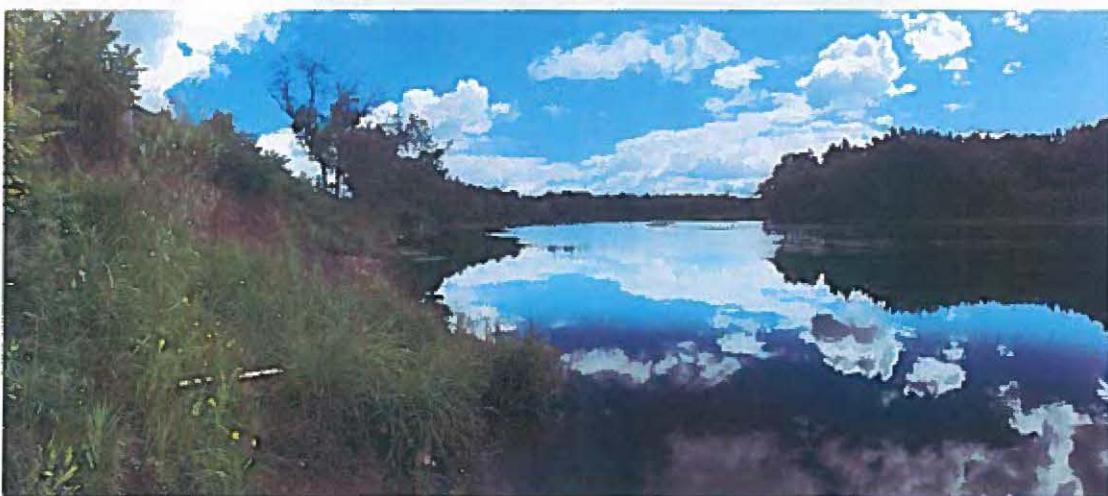
Figure 2.4 Décrochement principal vu vers l'amont

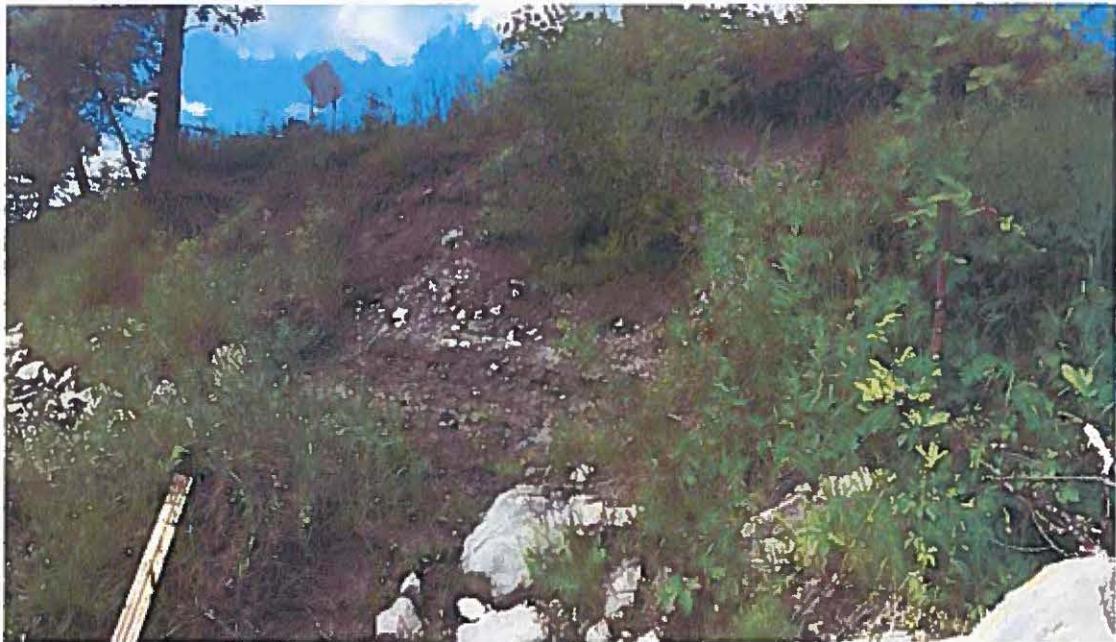
- Des marques d'érosion sont observées en amont du décrochement principal à une élévation de $\pm 109,50$ m (figure 2.5 et 2.6);

Figure 2.5 Décrochement secondaire en amont du site à l'étude

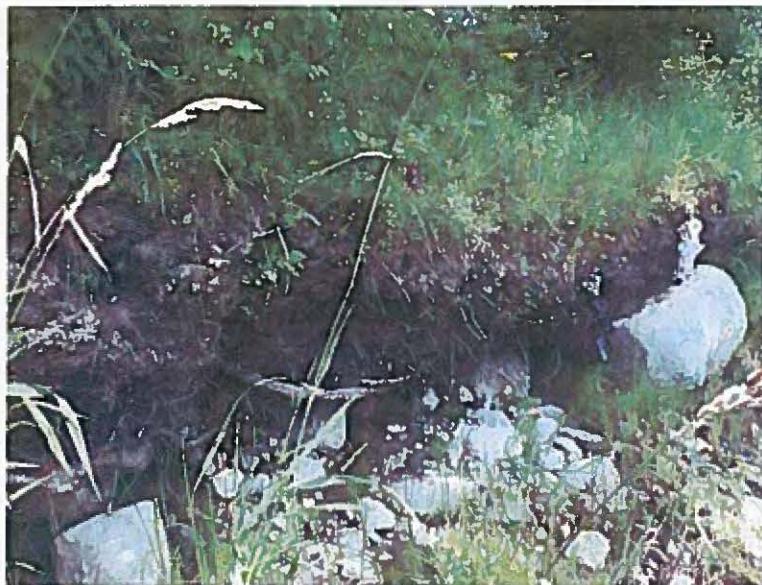
Figure 2.6 Talus miné à l'amont du site d'étude

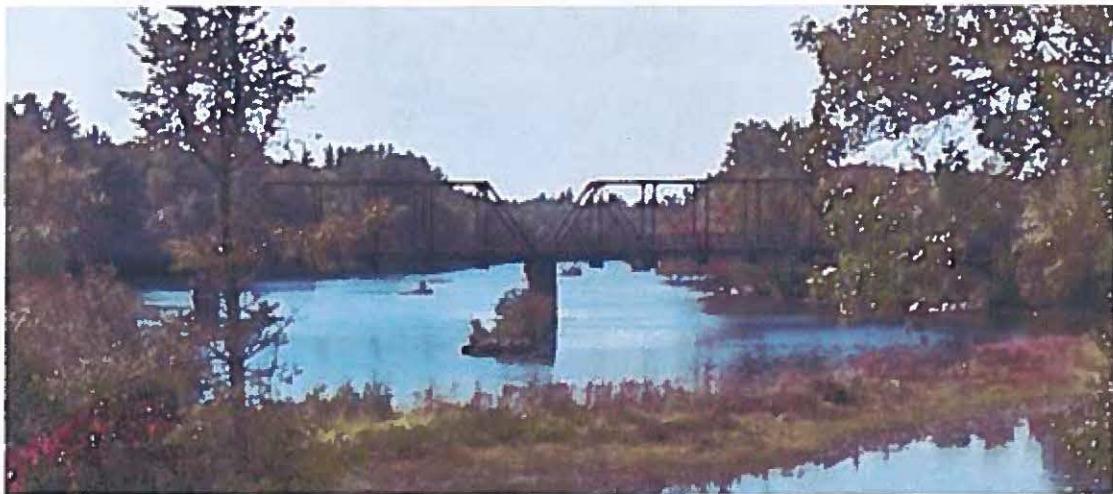
Un pont ferroviaire, maintenant utilisé comme piste cyclable, est situé en aval du site à l'étude. Ce pont possède trois piles et ne semble pas réduire significativement la surface d'écoulement.

Figure 2.7 Pont ferroviaire à l'aval du site

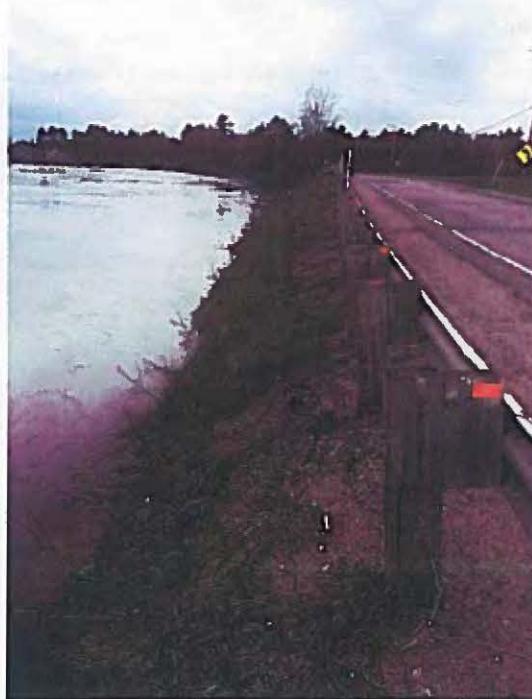
Photo 1: Vue générale de la berge à l'étude.

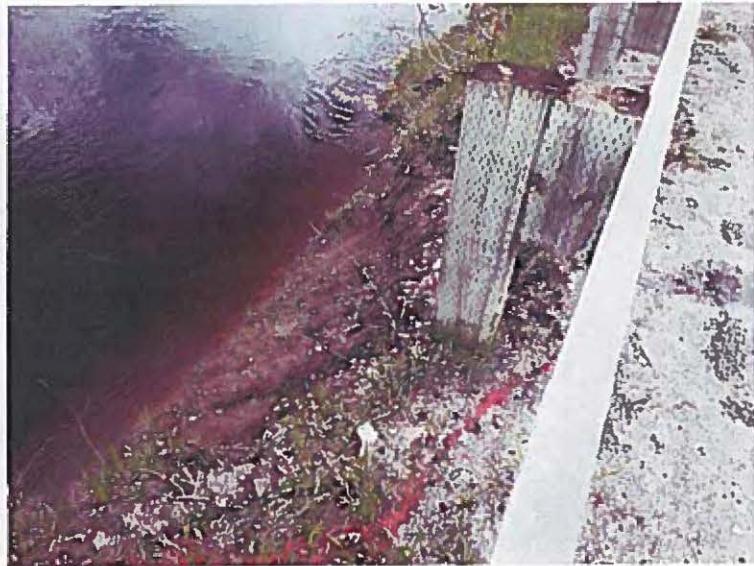
De façon générale, la glissière de sécurité se trouve près du sommet de la berge. Près du chaînage 1+290, un décrochement atteint même la glissière de sécurité et à cet endroit, la ligne de rive se trouve à environ 2,30 m de la glissière.

Au quatrième secteur, étant donné la proximité de la glissière de sécurité, celle-ci est déjà touchée par des décrochements à certains endroits et sera inévitablement touchée par les mouvements anticipés à d'autres endroits. Néanmoins, aucun glissement de terrain ne devrait atteindre la voie de circulation de la route qui est suffisamment éloignée du sommet pour le moment. Dans ce secteur, l'accotement pourrait toutefois être touché par un éventuel décrochement.

Photo 2: Décrochement superficiel atteignant la glissière de sécurité

La glissière n'est plus sécuritaire entre les chainages 1+250 et 1+300 et des travaux de correction doivent être exécutés pour assurer la sécurité des usagers de la route. Comme discuté au moment de notre visite des lieux, il est possible d'éloigner la glissière de sécurité de la berge (de la rapprocher de la route), ou bien de la reconstruire de façon à ce qu'elle soit conforme aux exigences.

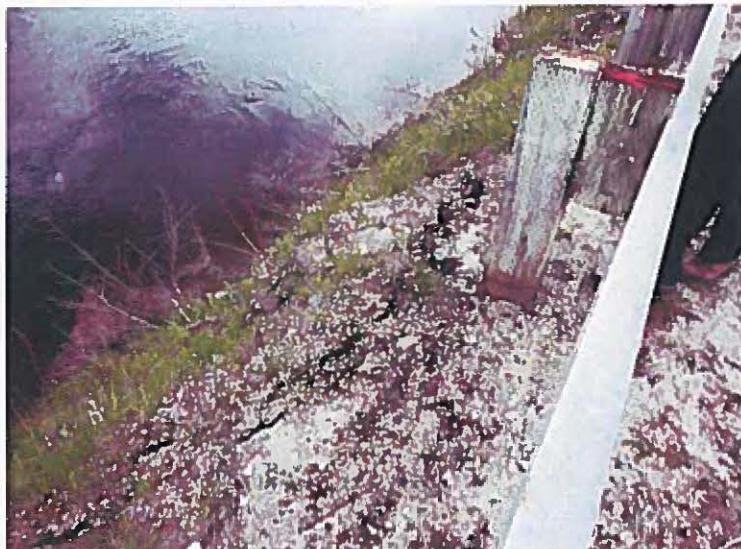
Photo 3: Amorce de décrochement superficiel

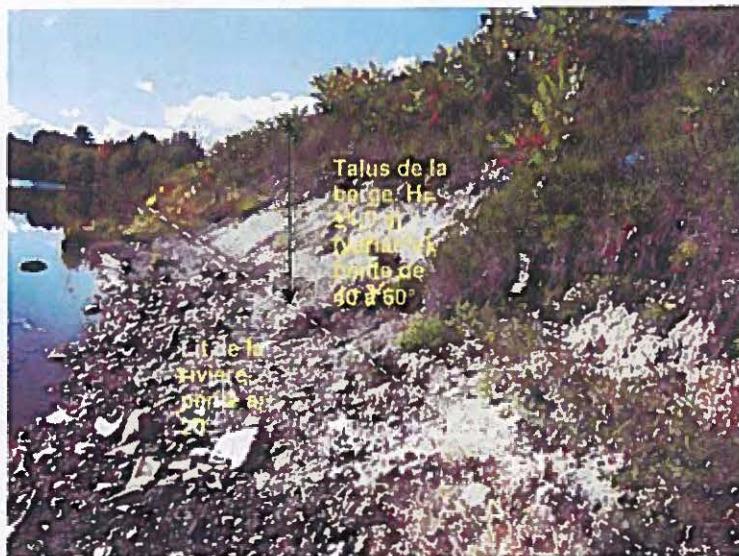
Photo 4: Vue d'ensemble de la berge en période d'étiage

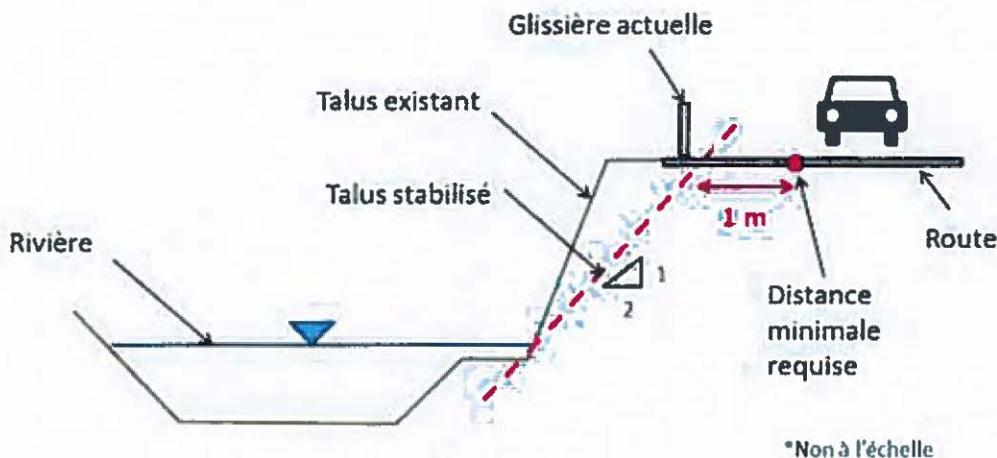
Tout d'abord un angle de repos de 2H :1V est considéré pour les sols argileux afin d'évaluer l'emplacement du talus une fois "stabilisé". Ensuite, on considère alors le premier élément de la route pour obtenir la distance sécuritaire (extrémité accotement, glissière, etc..). En présence de glissière, une distance de 1,0 m en arrière des poteaux doit être conservée pour que la route reste sécuritaire. (Voir figure ci-dessous).

Concernant le glissement de terrain à Mansfield-et-Pontefract, longeant la rue Thomas-Lefebvre (Chainage 1+250 à 1+300), la distance minimale entre le talus stabilisé et la glissière de sécurité n'est pas respectée. (voir schéma ci-dessus).

Ainsi, selon ces critères, il est important d'effectuer les travaux de protection de berge (tel que spécifié dans l'étude hydraulique du 26 janvier 2018) et ce rapidement (moins de 2 ans). Si les travaux ne sont pas effectués rapidement, la route pourrait subir des dommages importants (tel qu'un affaissement).
