Projet de protection contre l'érosion et la submersion côtières à Notre-Dame-du-Portage.

Rapport technique **FINAL**

Yann ROPARS, ing., M.Sc.

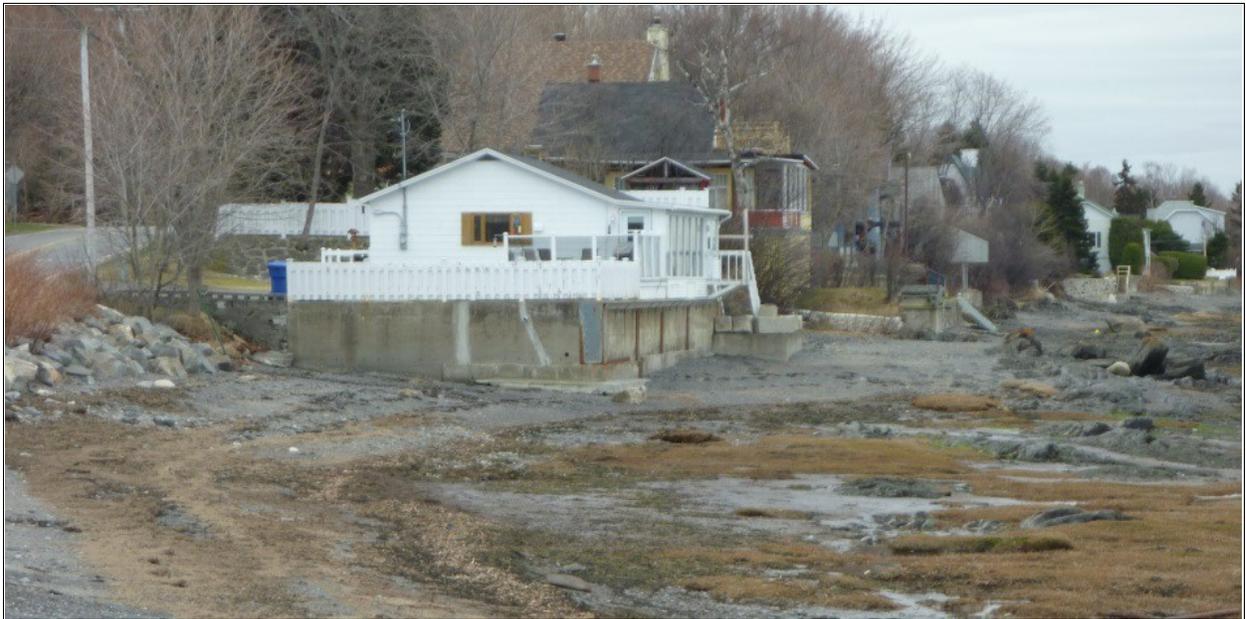
Figure 2.1 Résidence actuellement située dans le domaine hydrique

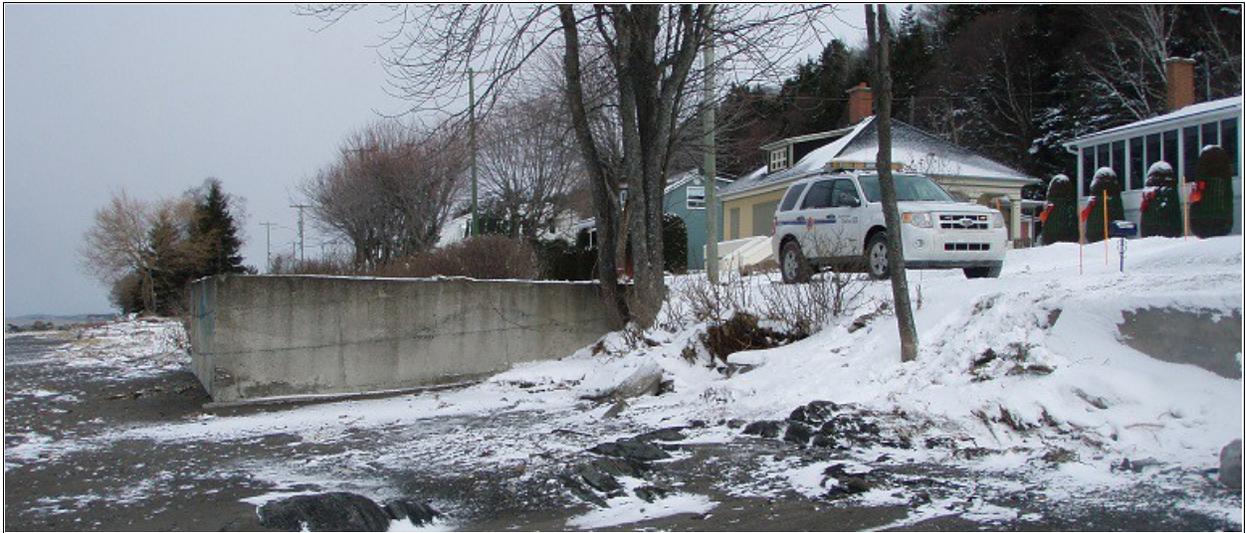
Figure 2.2 Muret en empiétement sur le domaine hydrique (770 rue du Fleuve)

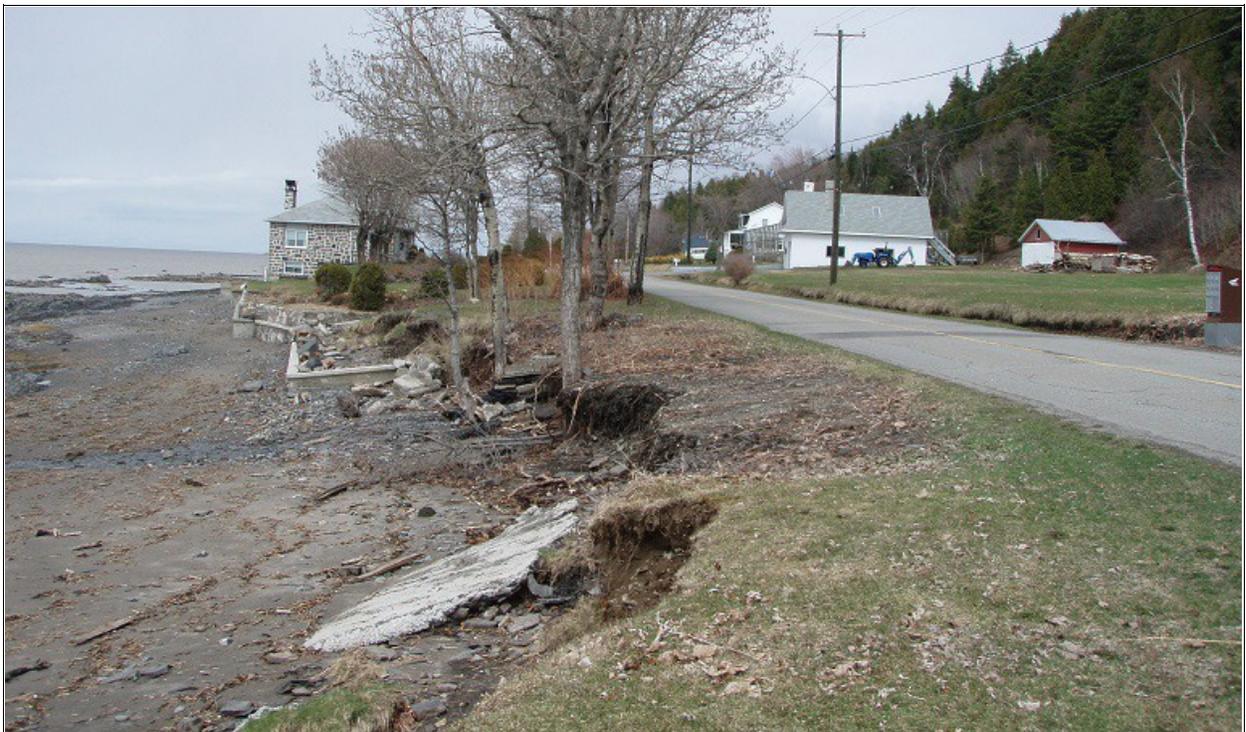
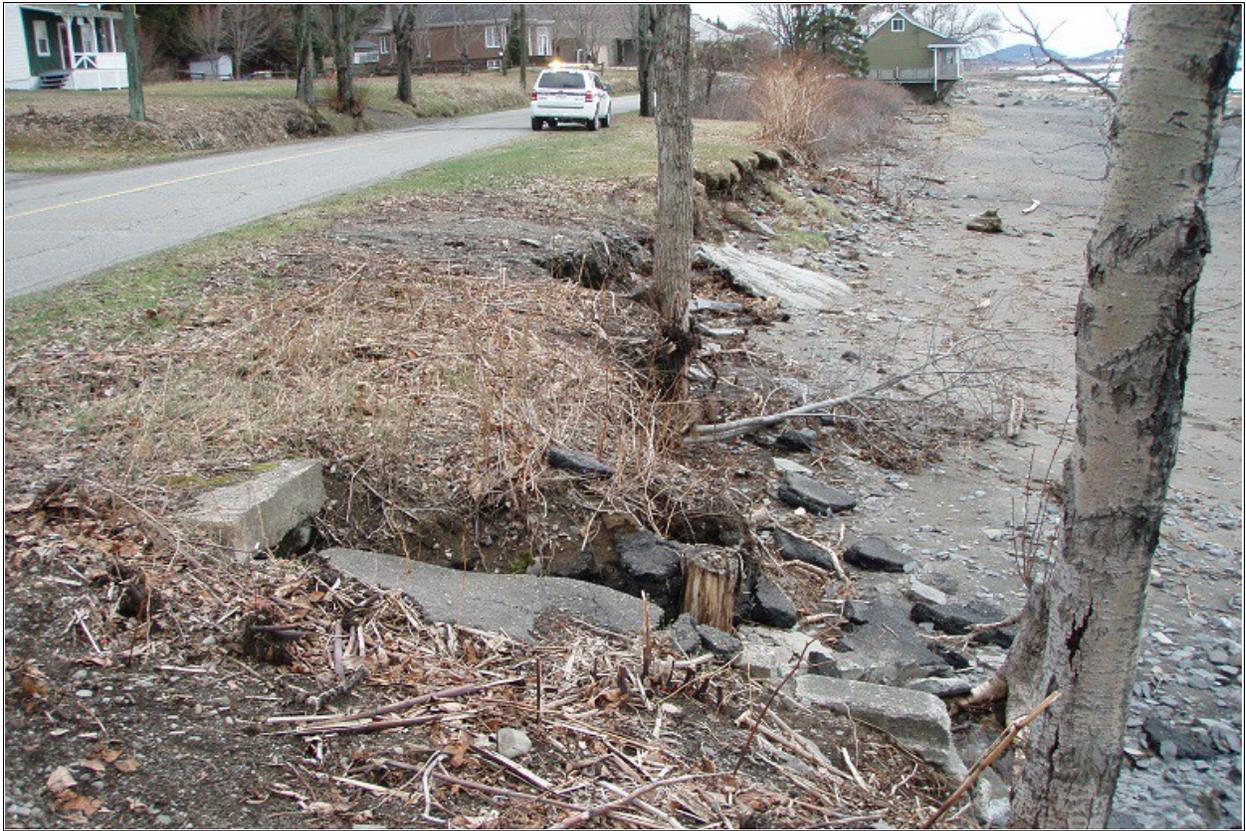
Aucun dommage n'est visible en ce qui concerne les infrastructures municipales sur les photos disponibles. Cependant, la distance à laquelle s'est approchée l'érosion de la berge laisse présager des problèmes à moyen sinon à court terme pour l'infrastructure de la route.

Figure 2.4 Érosion en face du 736, route du Fleuve (MSP – 6 mai 2011)

Figure 2.5 Érosion en face du 736, route du Fleuve (MSP – 6 mai 2011)

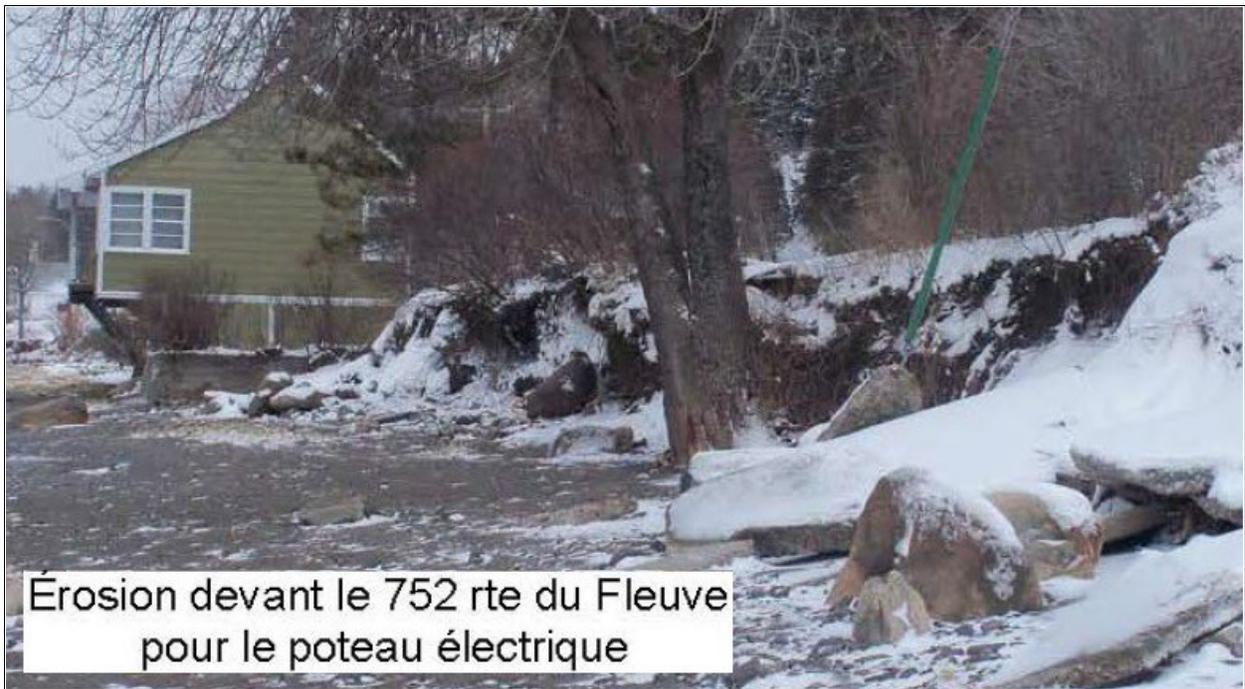
Cette configuration de la berge tendrait à indiquer que des problèmes d'instabilité des infrastructures municipales se développeront à moyen sinon à court terme et il aurait probablement été recommandé de protéger cette portion de la berge.

Figure 2.6 Photo prise juste après le 6 décembre 2010 (Municipalité)

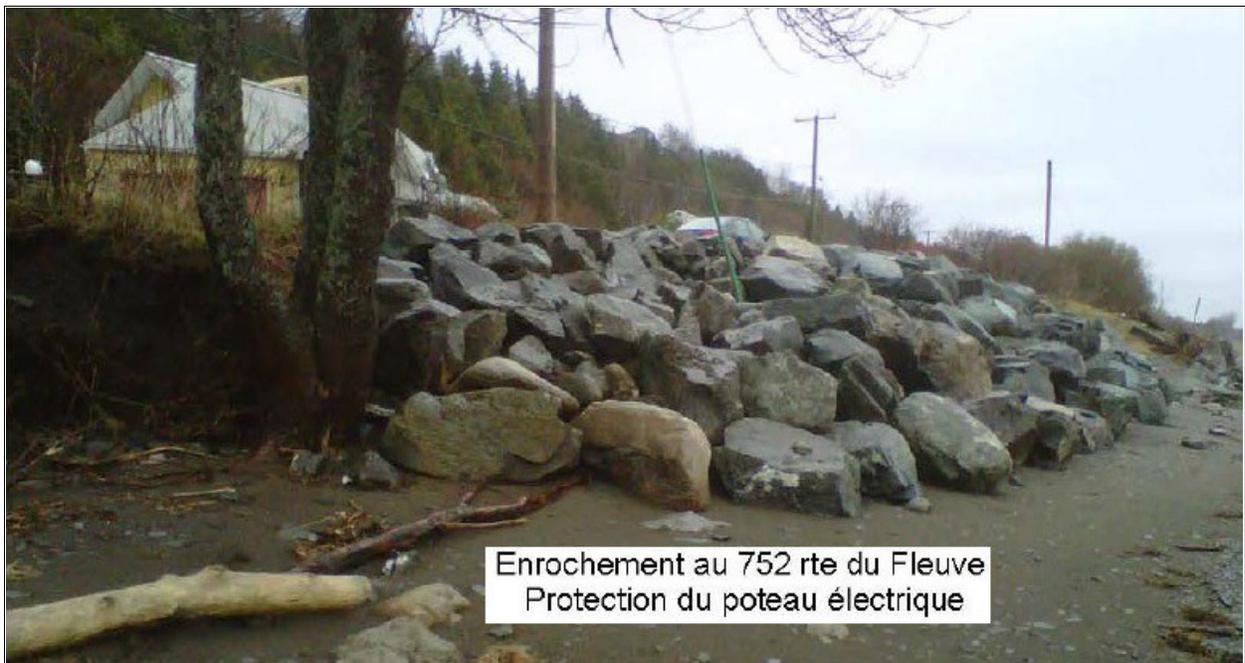
Figure 2.7 Enrochement de protection du poteau électrique (Municipalité)

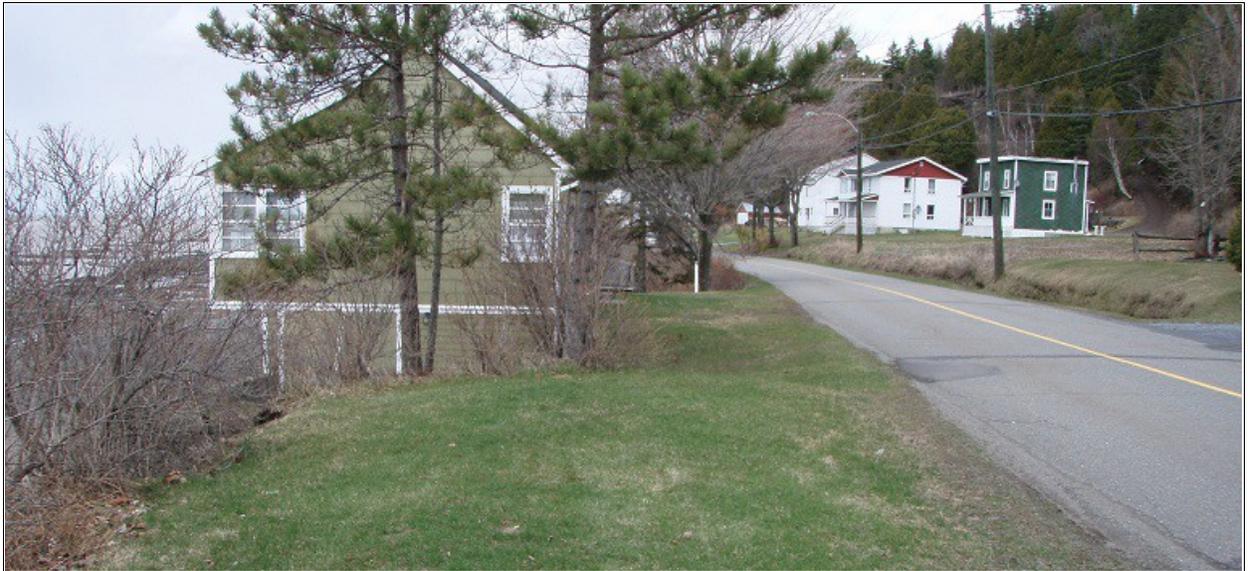
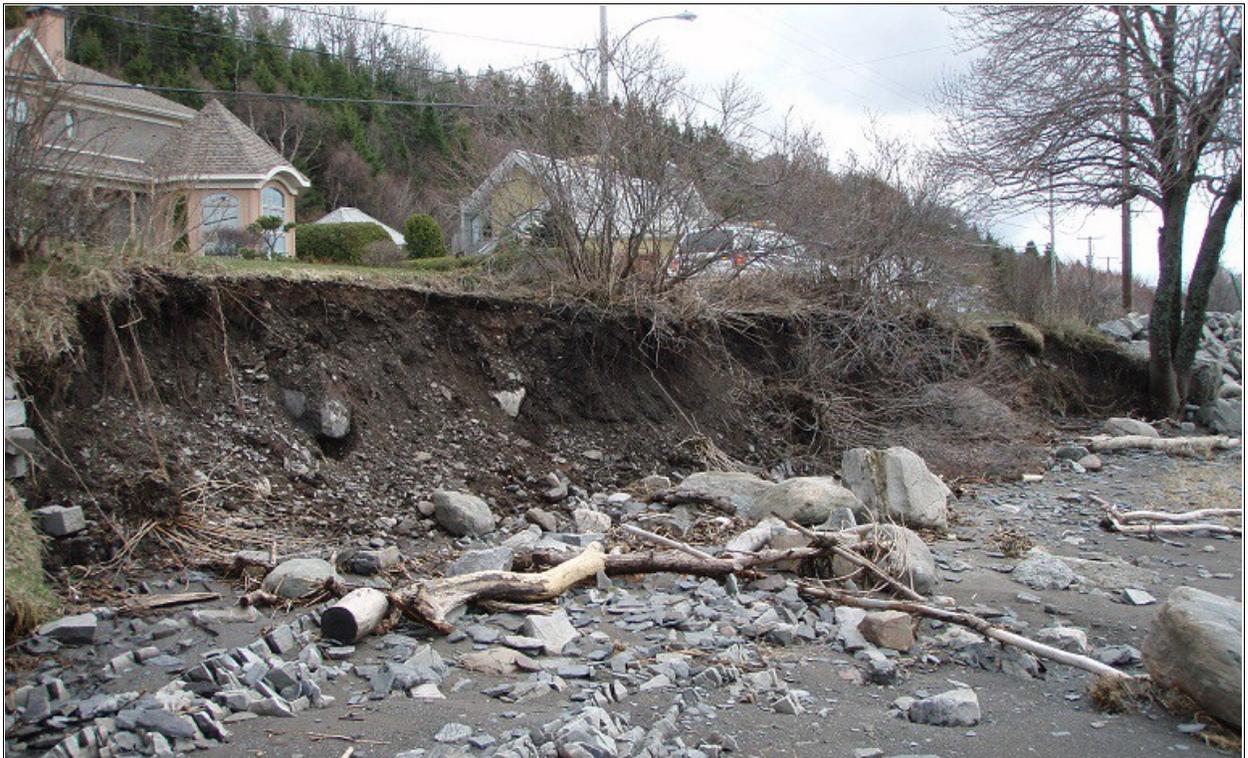
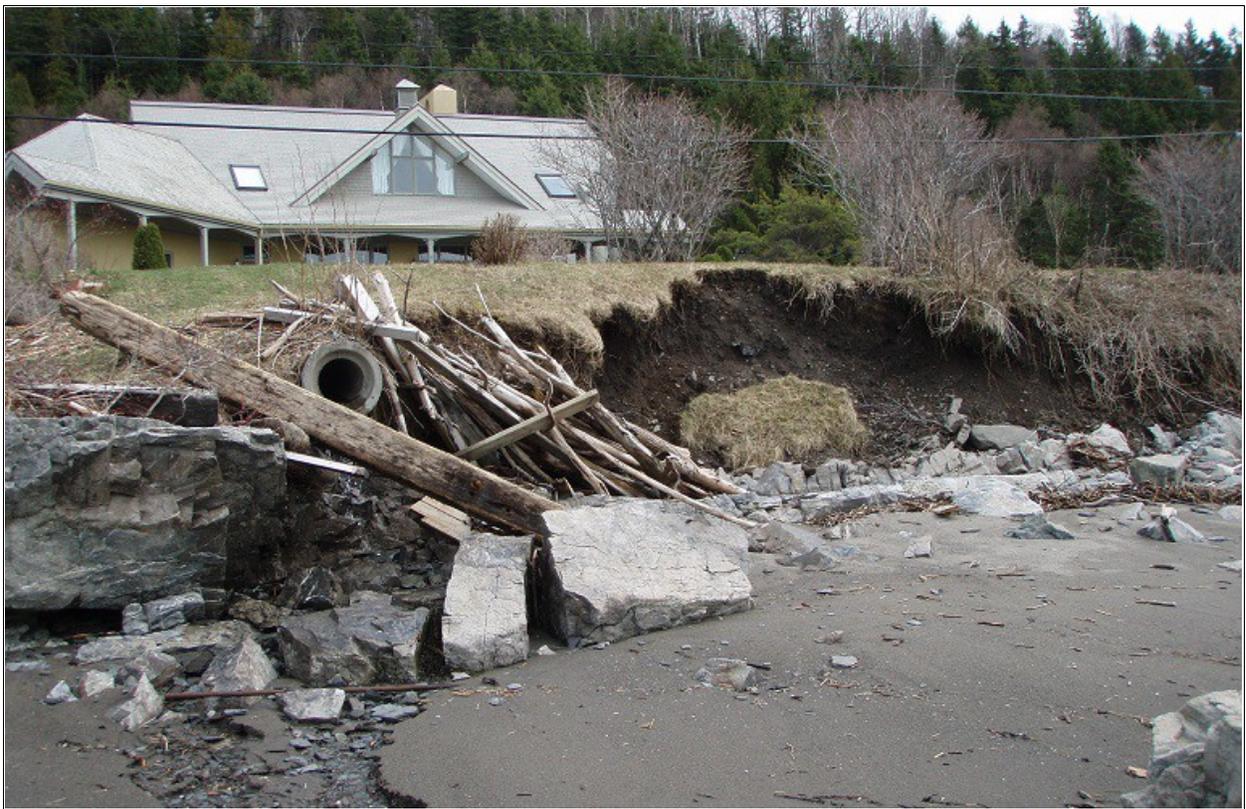
Les enrochements mis en place semblent de taille adéquate en fonction des conditions d'exposition aux vagues et les pentes d'enrochement semblent régulières et conformes aux standards de ce genre de protection de berge.

Figure 2.8 Rivage en face du 750, route du Fleuve (MSP - 6 mai 2011)

Figure 2.9 Érosion de la berge en face du 750, route du Fleuve (MSP - 6 mai 2011)

Figure 2.10 Érosion de la berge en face du 750, route du Fleuve (MSP - 6 mai 2011)

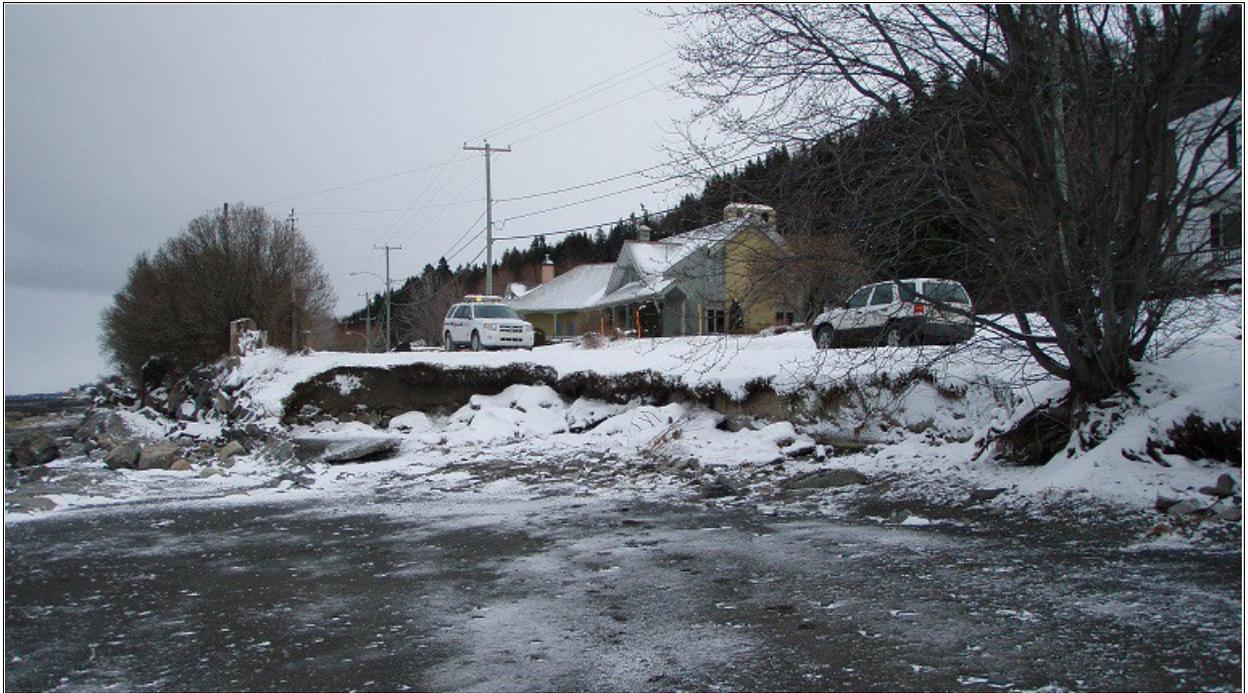
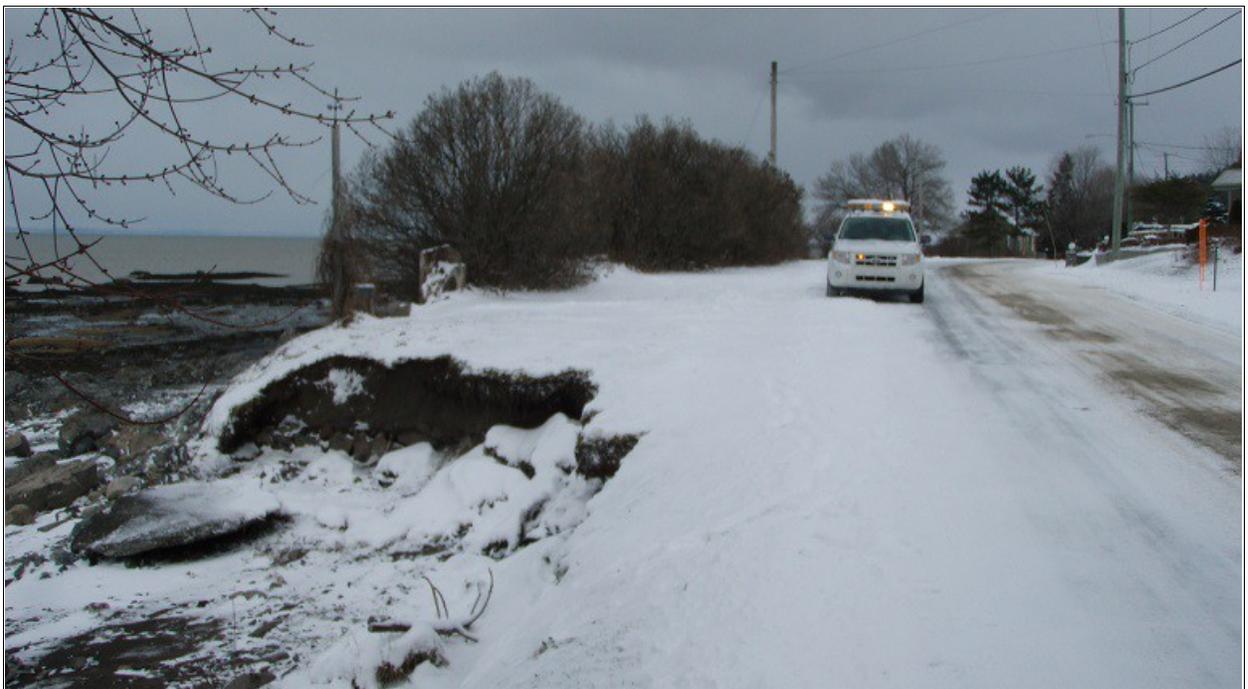
Figure 2.11 Érosion de la berge au 756, route du Fleuve (MSP – 8 décembre 2010)

Figure 2.12 Érosion de la berge au 756, route du Fleuve (MSP – 8 décembre 2010)

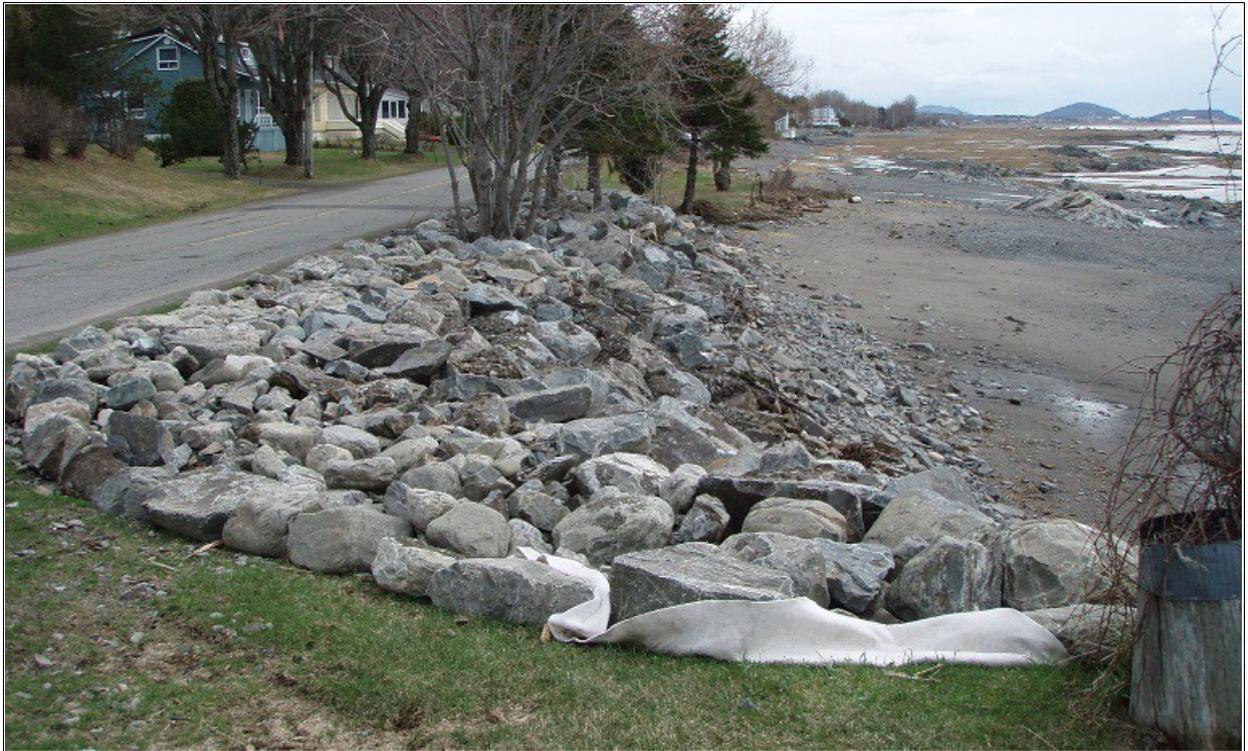
Figure 2.13 Enrochement en face du 756, route du Fleuve (MSP – 6 mai 2011)

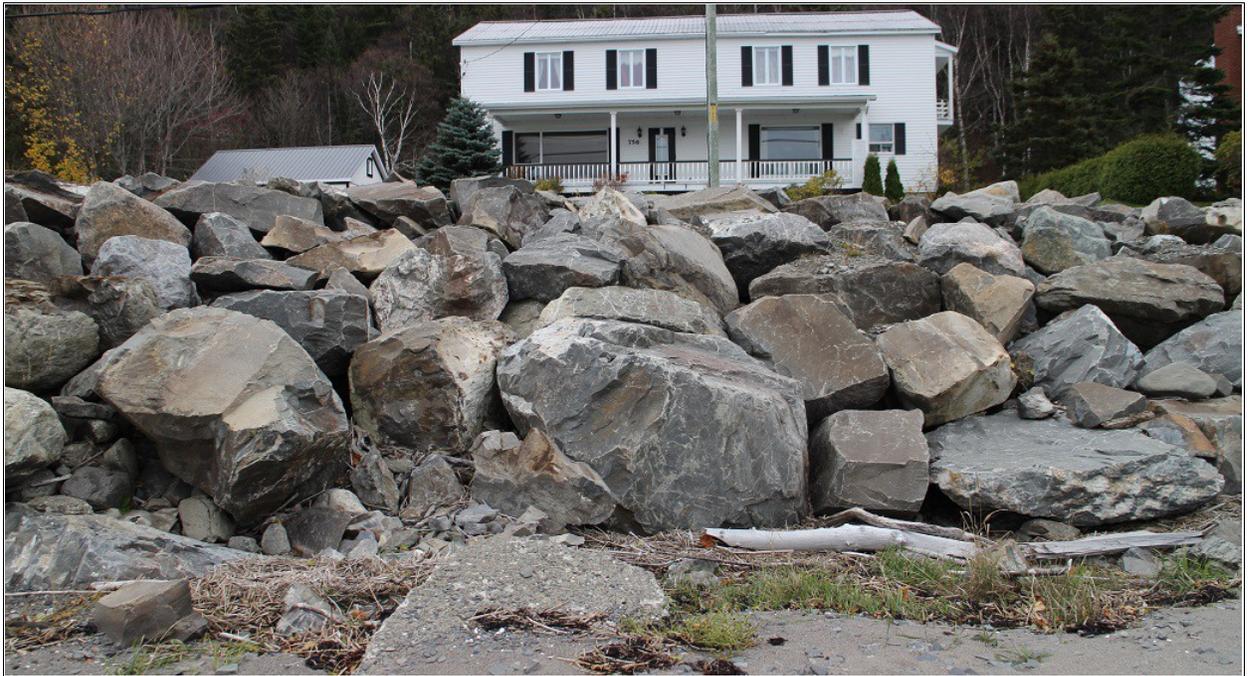
On remarque aussi sur la figure 2.14 la présence de pierres de carapace plates (ratio de la plus grande sur la plus petite dimension nettement supérieur à 3). Ce genre de pierre n'est pas aussi efficace pour protéger une berge que des pierres ayant des formes moins plates et n'est pas recommandé dans des protections de berge.

Figure 2.14 Enrochement en face du 756, route du Fleuve (6 novembre 2014)

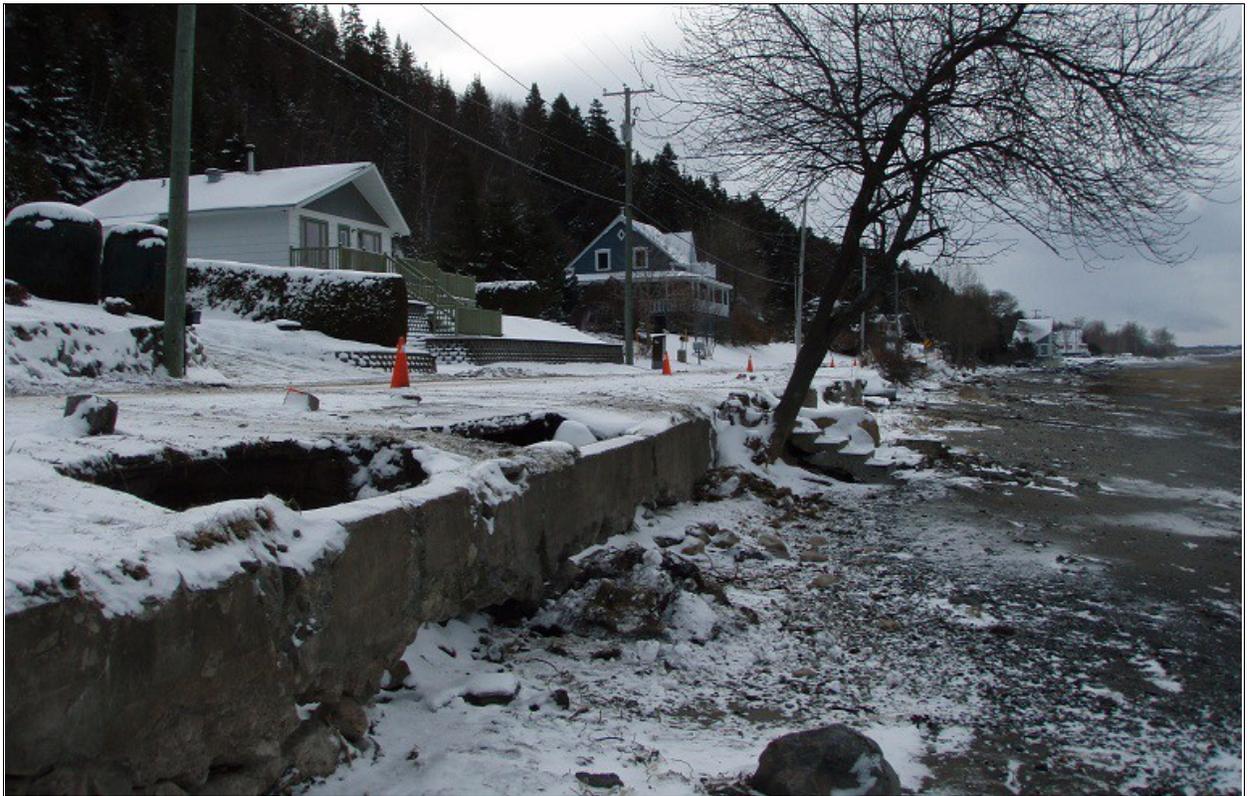
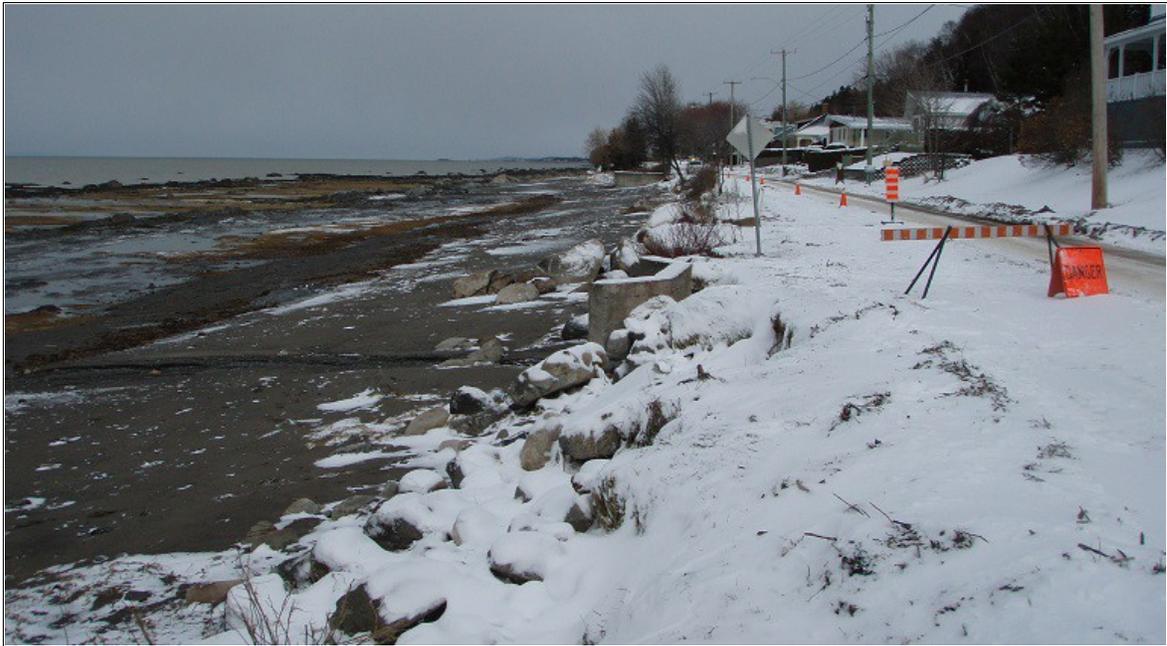
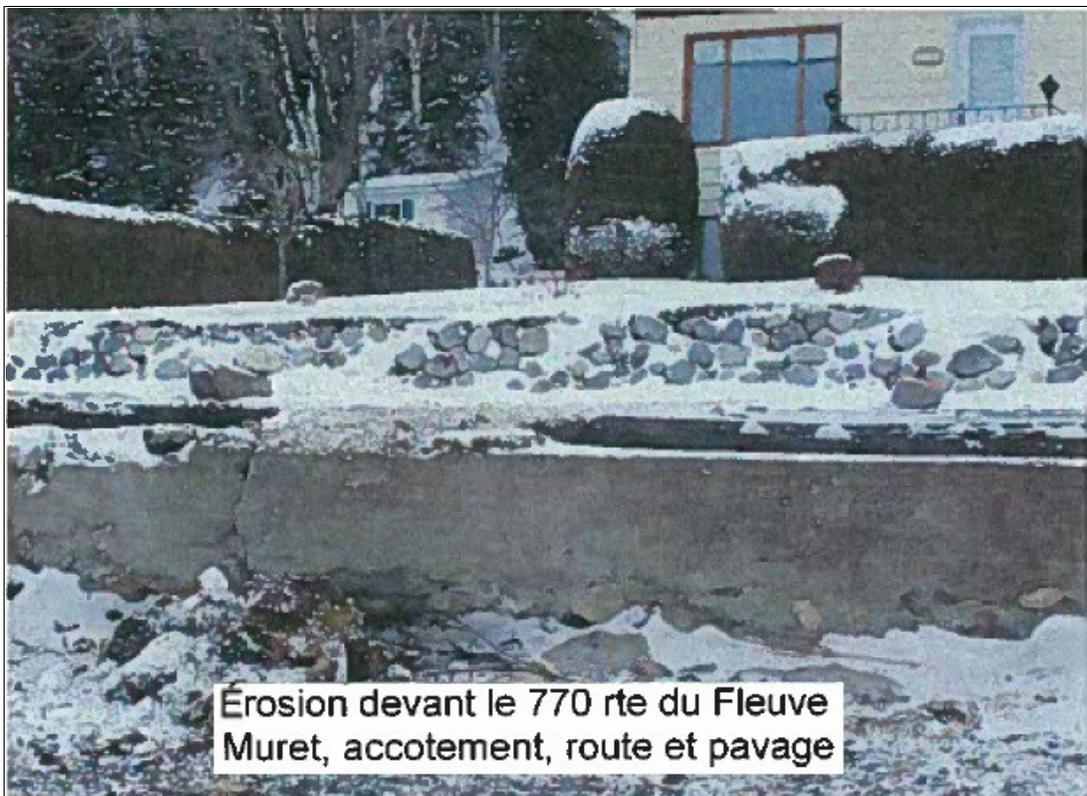
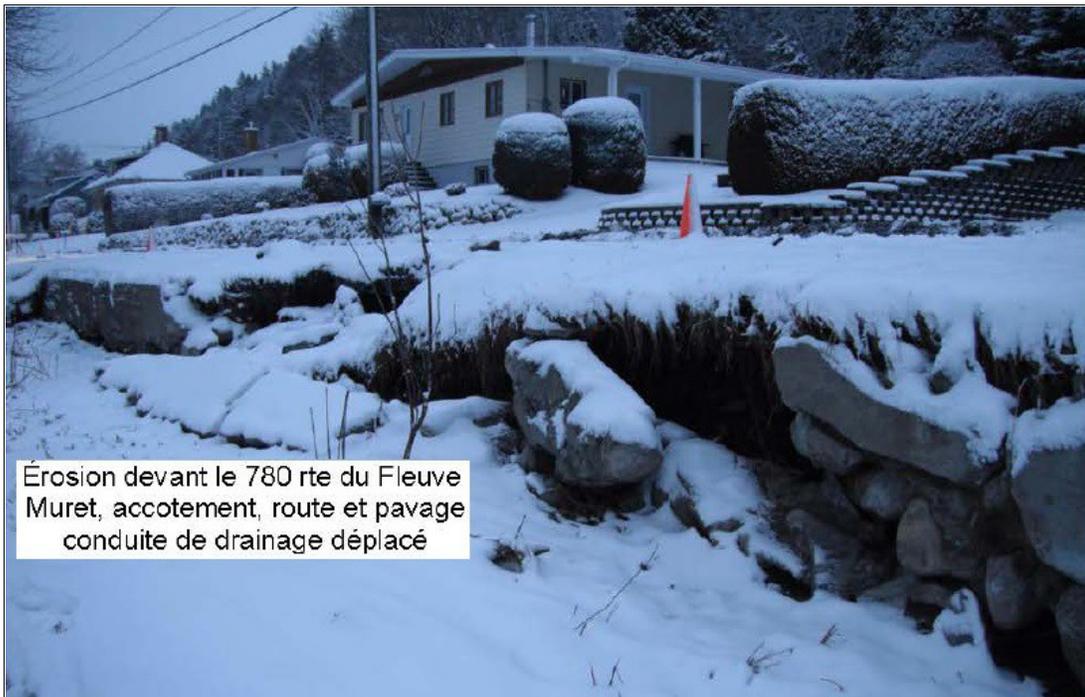
Les figures 2.15 à 2.19 illustrent l'état de la berge entre le 770 et le 780, route du Fleuve, ainsi que le muret de protection de la berge qui était en place ou qui avait été renversé lors de la tempête du 6 décembre 2010. Les quantités d'eau ayant franchi le muret sont probablement à l'origine du renversement du muret qui était par endroits déchaussé. Les dégâts étaient particulièrement importants au droit d'un émissaire pluvial (figure 2.18).

Figure 2.15 Vue d'ensemble du secteur vers le SO après la tempête (Photo MSP – 8 décembre 2010)

Figure 2.16 Vue d'ensemble du secteur vers le NE après la tempête (Photo MSP – 8 décembre 2010)

Figure 2.17 Muret de « protection » de berge au 770, route du Fleuve (Photo Municipalité)

Figure 2.19 Muret de « protection » de berge au 780, route du Fleuve (Photo Municipalité)

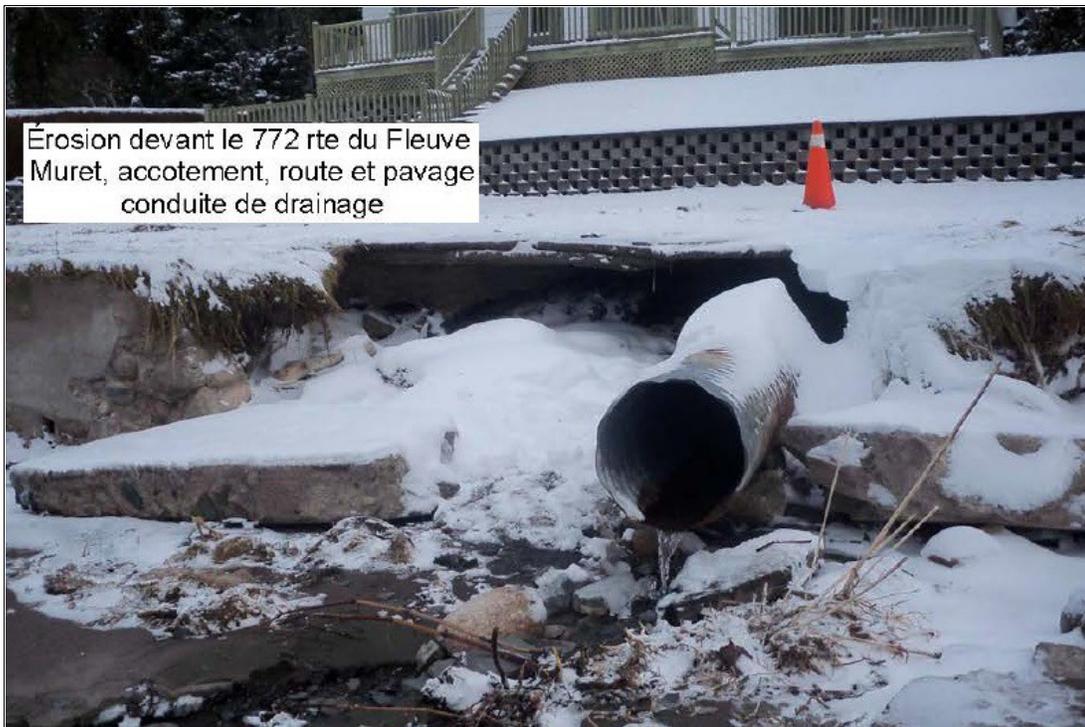
Figure 2.18 Émissaire pluvial au 772, route du Fleuve (Photo Municipalité)

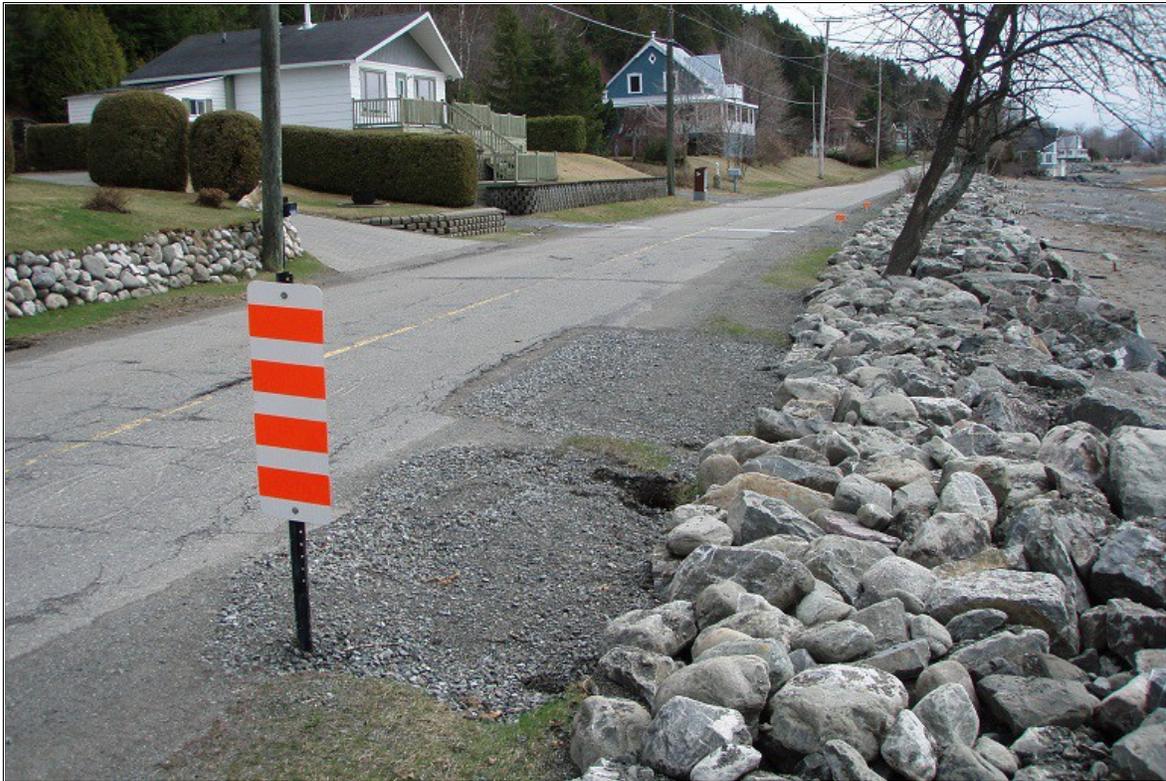
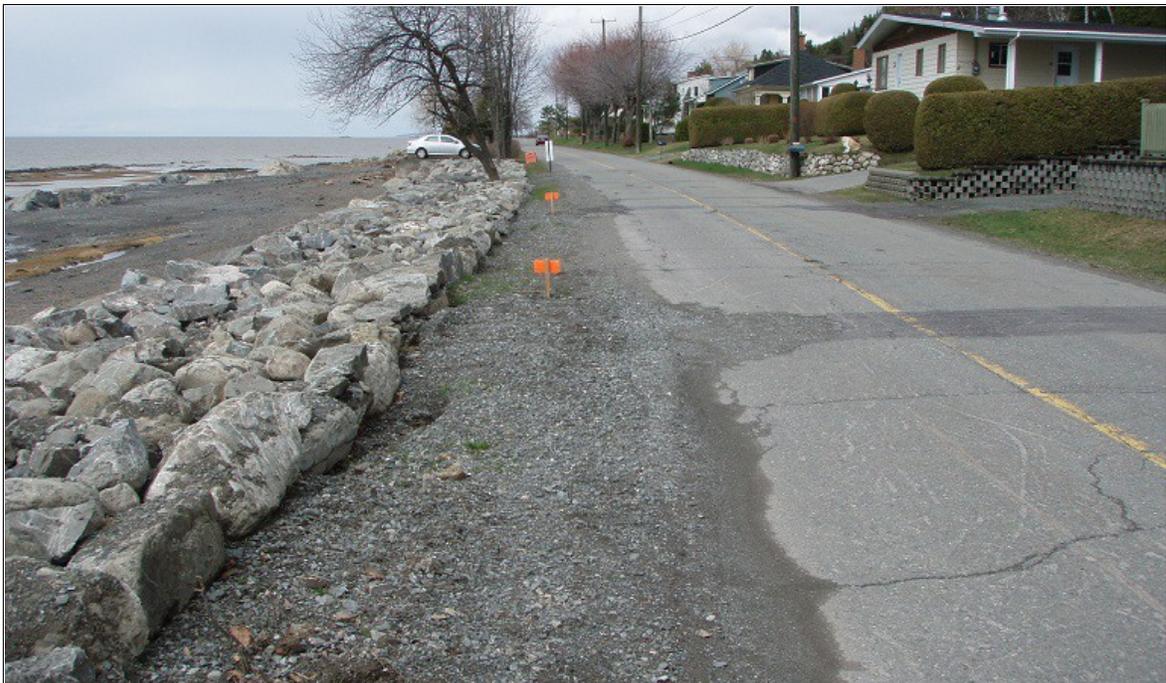
Les figures 2.20 et 2.21 illustrent en mai 2011 l'état de la route et le haut de l'enrochement de protection de berge mis en place entre le 770 et le 780, route du Fleuve (érosion du remblai à plusieurs endroits, fissuration de l'asphalte).

Figure 2.20 Route et enrochement au 770, route du Fleuve ((MSP – 6 mai 2011)

Figure 2.21 Route et enrochement au 780, route du Fleuve ((MSP – 6 mai 2011)

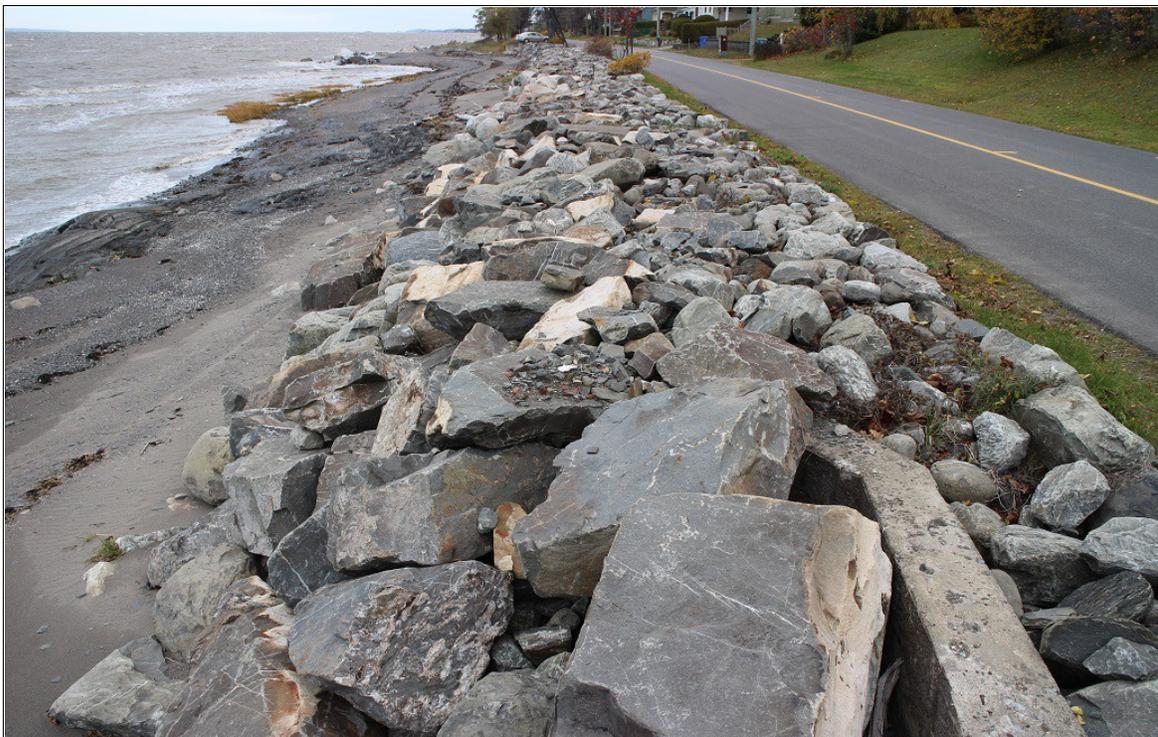
facilement déplacées par les vagues qui les atteindront (figure 2.22). La grosseur des roches de carapace est variable (moins d'une tonne à plus de cinq tonnes). Des pierres rondes et des pierres plates se retrouvent parmi des pierres anguleuses de forme respectant les critères d'une protection de berge.

Figure 2.22 Crête de l'enrochement de protection (novembre 2014)

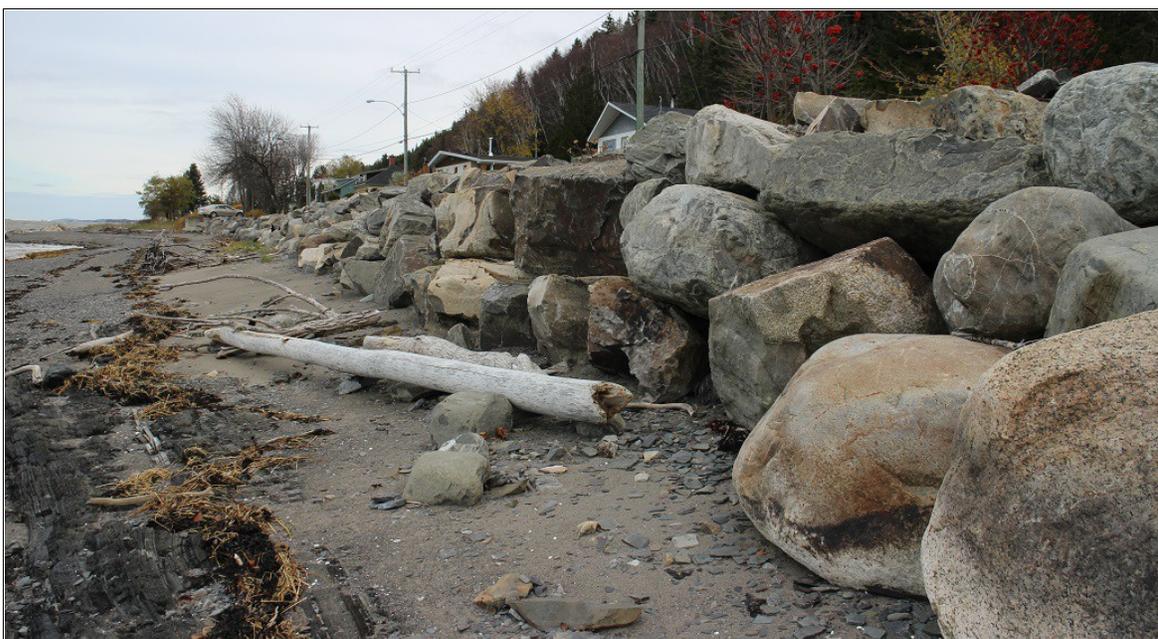
Figure 2.23 Pente de l'enrochement de protection (novembre 2014)

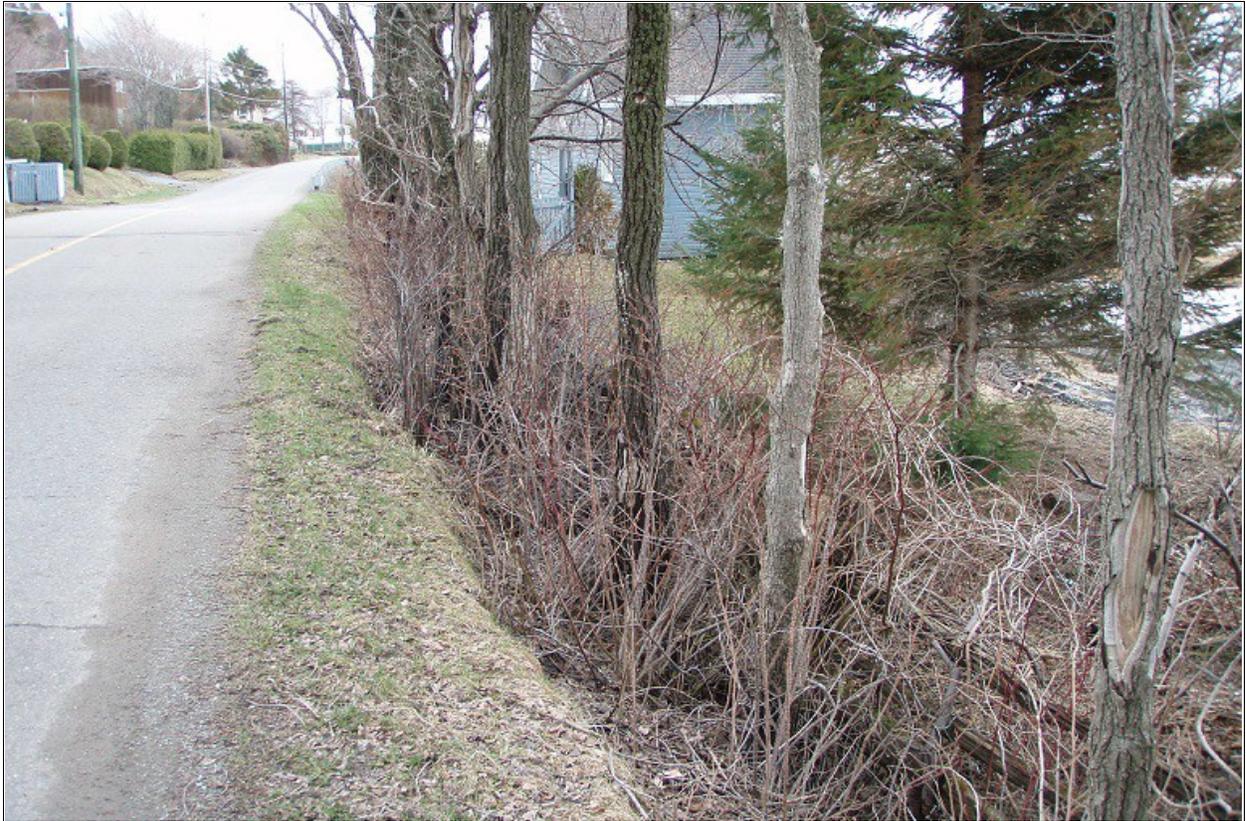
Le secteur du 796, route du Fleuve n'est pas mentionné dans la réclamation de la Municipalité. Il s'agit d'un secteur qui pourrait se révéler relativement fragile lors d'autres épisodes de très hauts niveaux d'eau accompagnés de vagues. L'asphalte est à moins d'un demi-mètre d'une pente relativement abrupte (figure 2.24). La seule raison pour laquelle aucun dommage n'a été rapporté en décembre 2010 est la présence d'arbres et d'arbustes dont le réseau racinaire a résisté. Il n'est pas garanti que cette protection tiendra bon la prochaine fois.

Figure 2.24 Faible largeur de l'accotement au 796, route du Fleuve (MSP – 6 mai 2011)
