Projet de protection contre l'érosion et la submersion côtières à Notre-Dame-du-Portage.

Rapport technique **FINAL**

Yann ROPARS, ing., M.Sc.

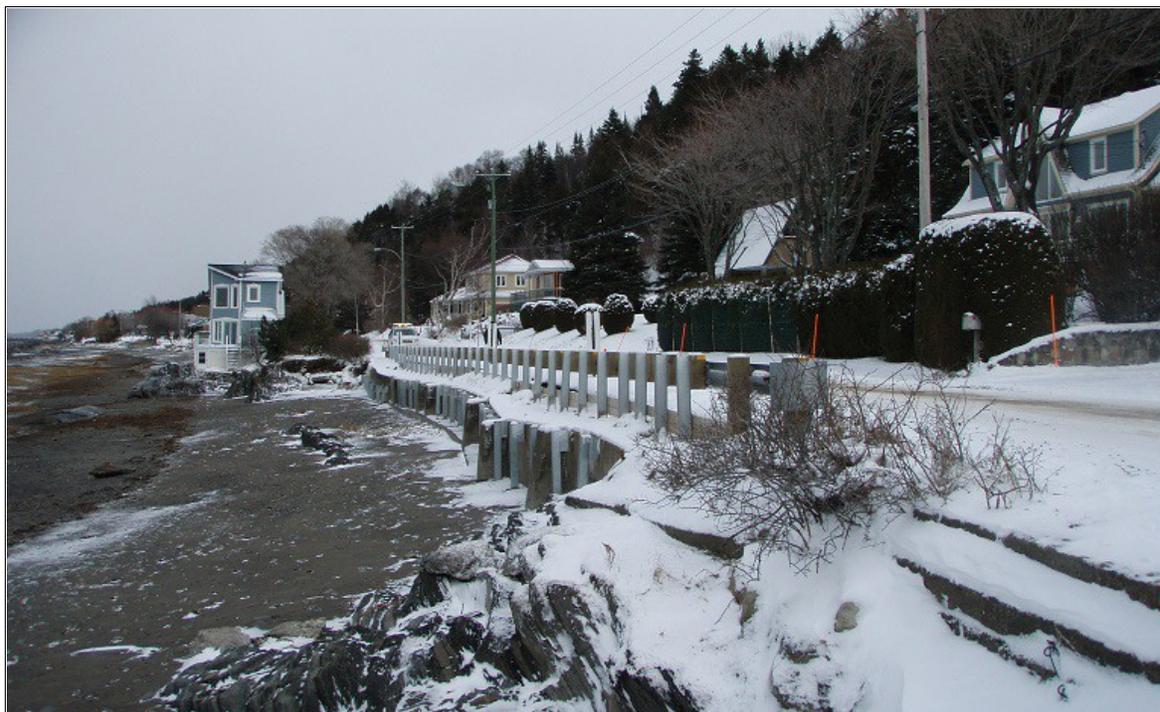
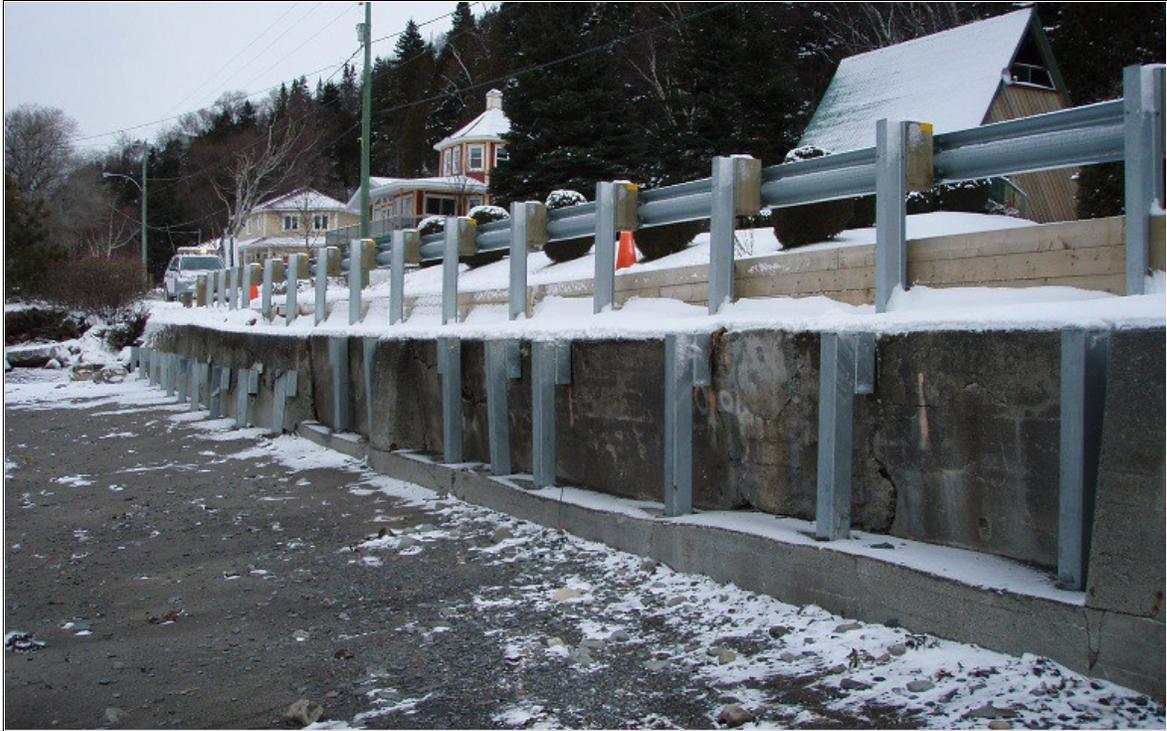
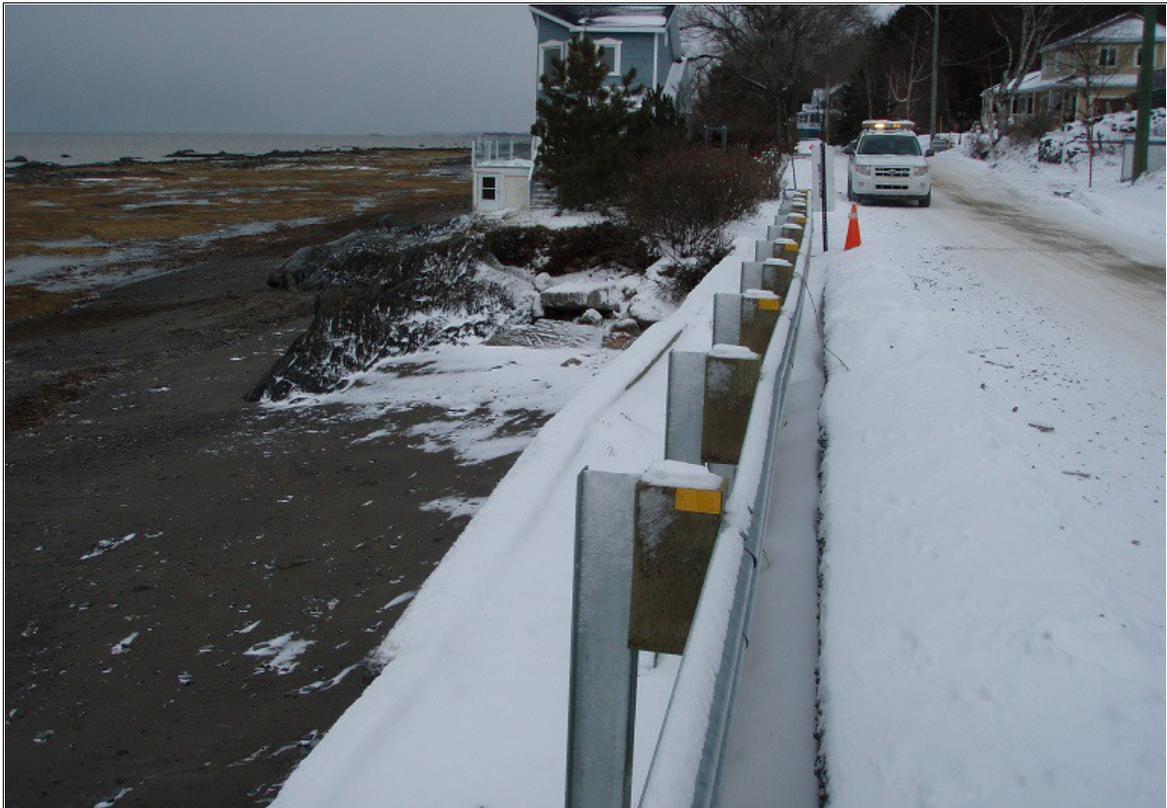
Figure 2.25 Vue d'ensemble du muret de béton (MSP – 8 décembre 2010)

Figure 2.26 Détails du muret de béton (MSP – 8 décembre 2010)

Figure 2.27 Déplacement latéral du muret de béton (MSP – 8 décembre 2010)

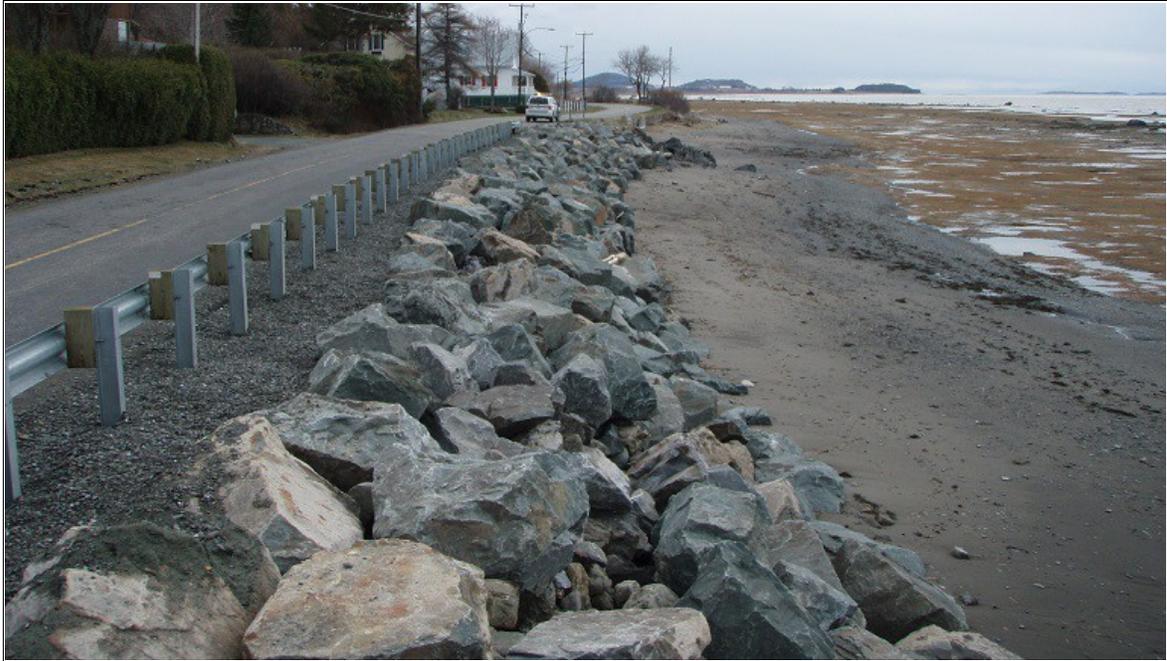
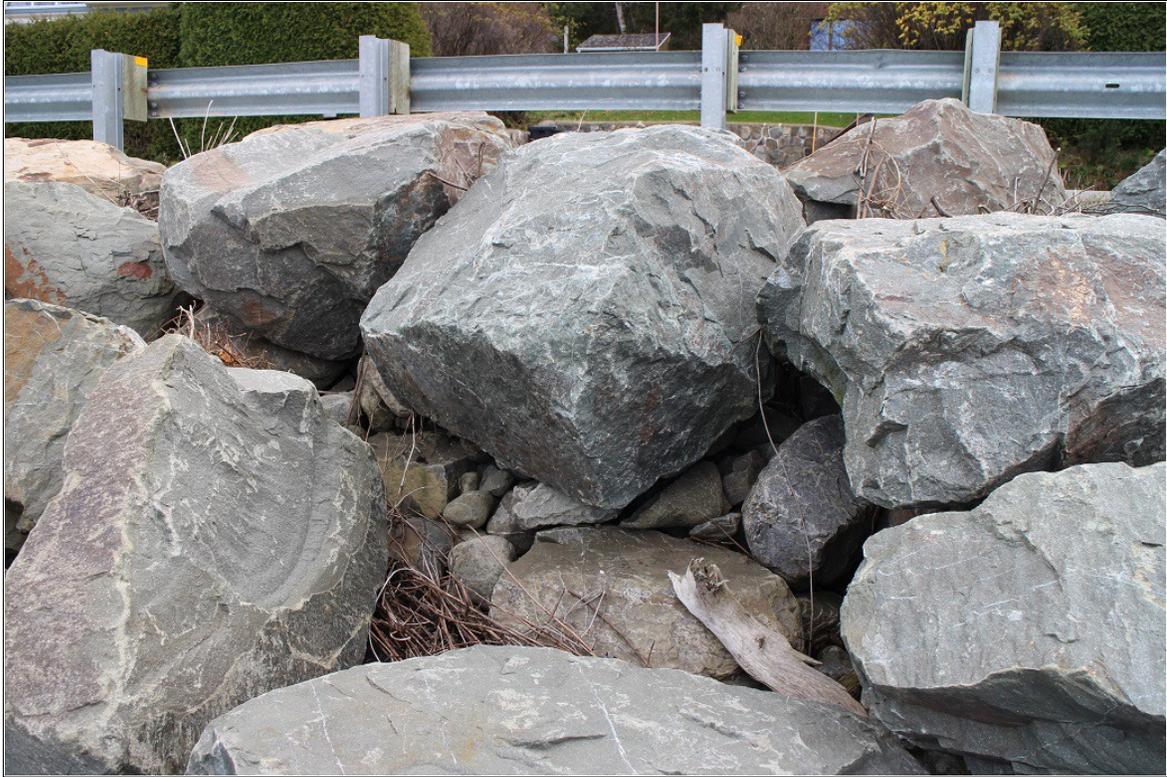
Un enrochement de protection a été mis en place devant le mur (figure 2.28). L'instabilité de cet enrochement est visible sur place (figures 2.28 et 2.30). Cette instabilité peut être reliée à l'absence de clé d'encastrement dans la plage et au non-respect des règles de filtration entre les couches de pierre. La diminution d'élévation de la crête des enrochements accompagnant ces instabilités va exposer l'enrochement à des franchissements et il est probable que ces franchissements vont affecter la route.

Figure 2.28 Vue d'ensemble de la protection de berge (MSP – 6 mai 2011)

Figure 2.30 Instabilité de la protection en enrochement (2 novembre 2014)

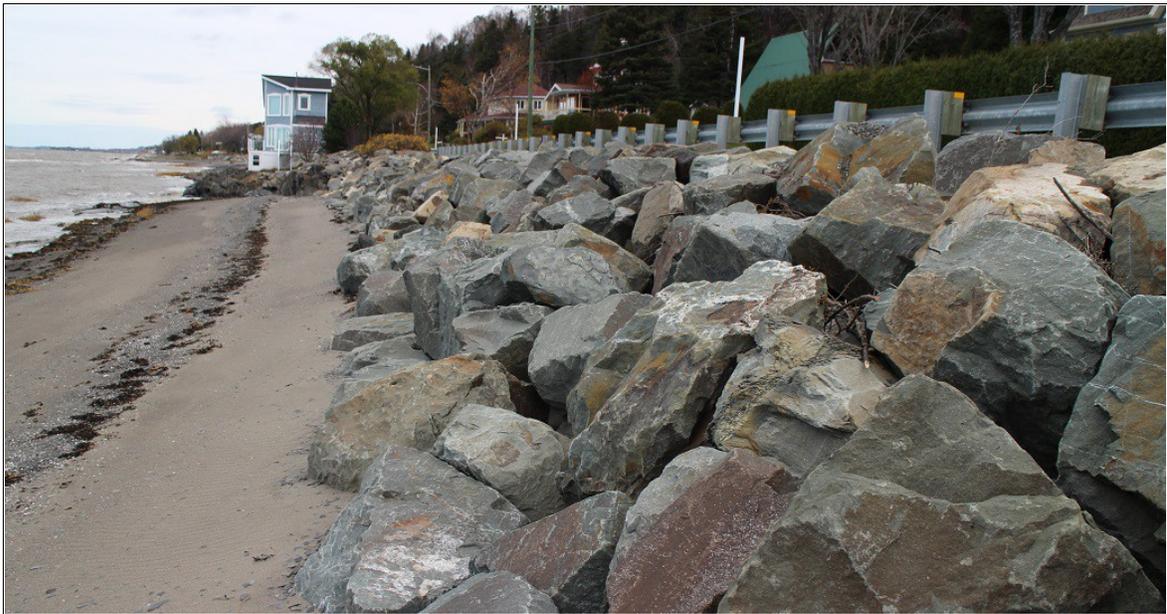
La pente de l'enrochement (figure 2.29) semble relativement conforme (de 1,5/1 à 2/1). La grosseur des pierres de carapace est relativement uniforme. Par contre, on constate un non-respect des critères de filtration entre la couche de pierres de carapace et les couches internes (figure 2.30). On constate aussi la présence de quelques pierres schisteuses qui se désagrègent avec le temps et les cycles de gel/dégel (figure 2.31). Ces deux éléments constituent des facteurs d'instabilité pour l'ensemble de la protection.

Figure 2.29 Pente de la protection en enrochement (2 novembre 2014)

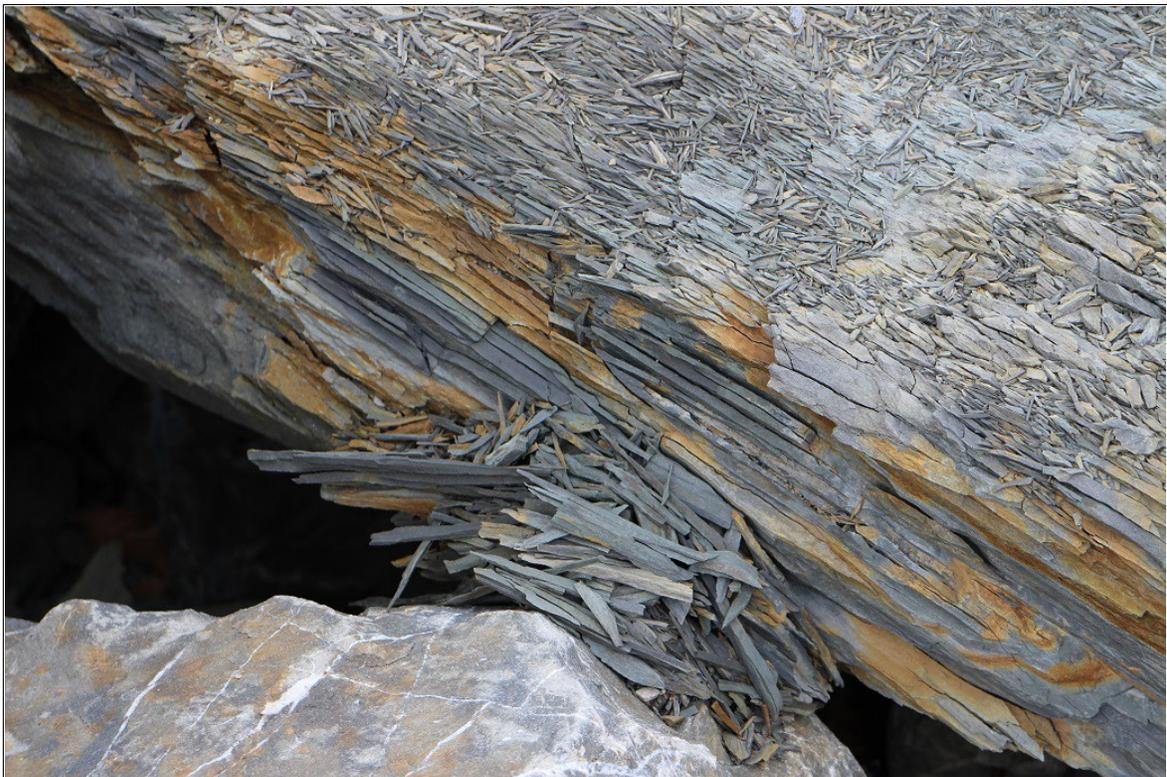
Figure 2.31 Détérioration de pierre schisteuse (2 novembre 2014)

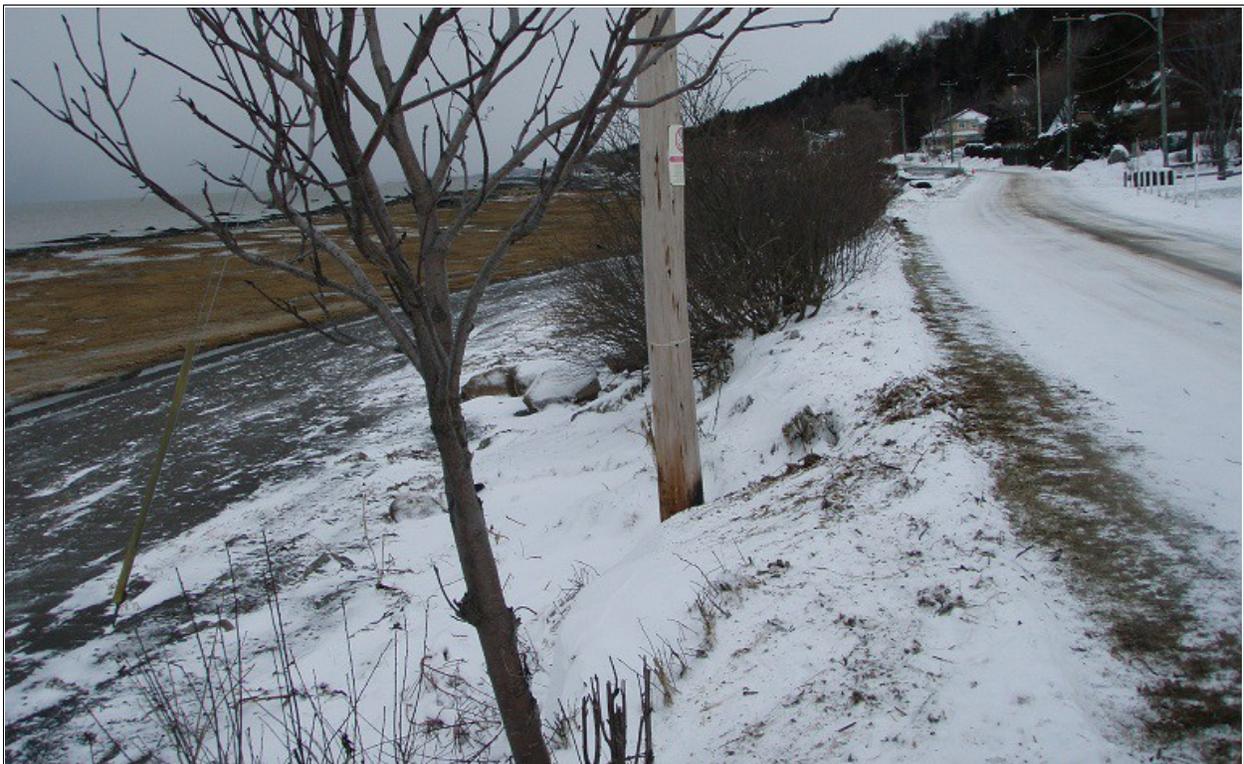
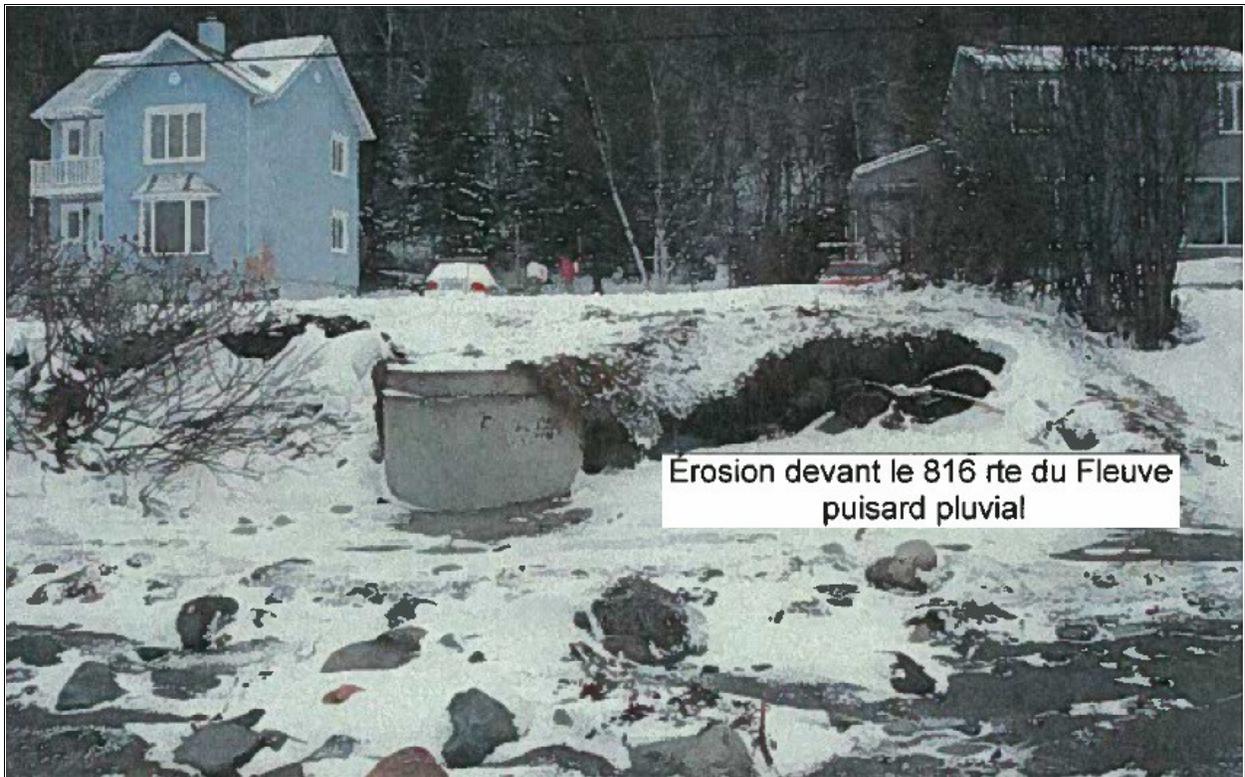
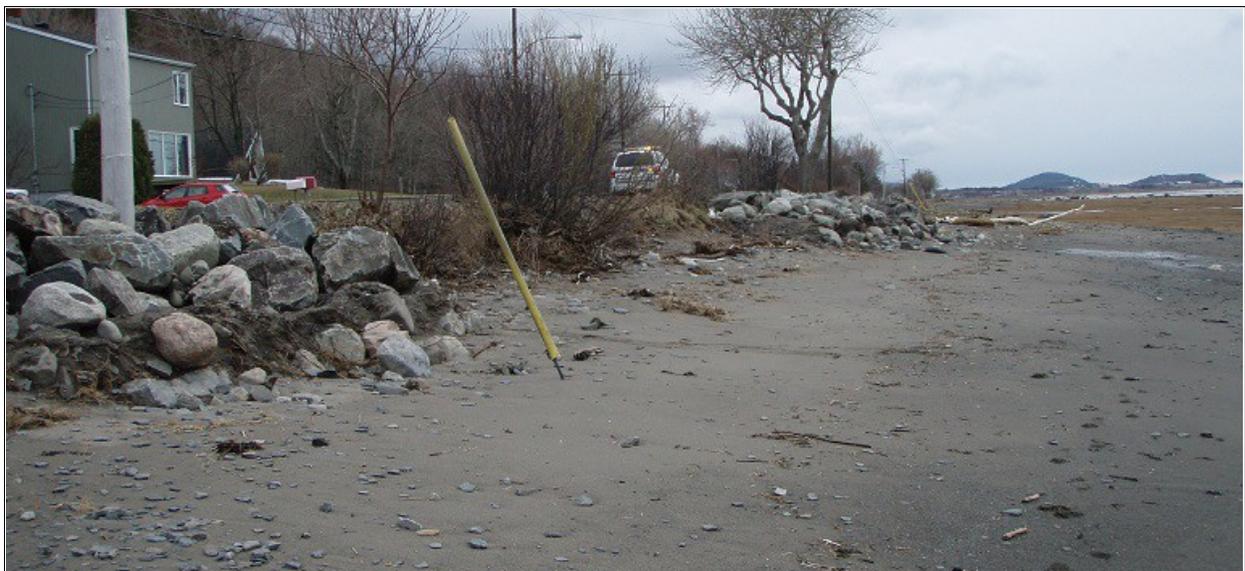
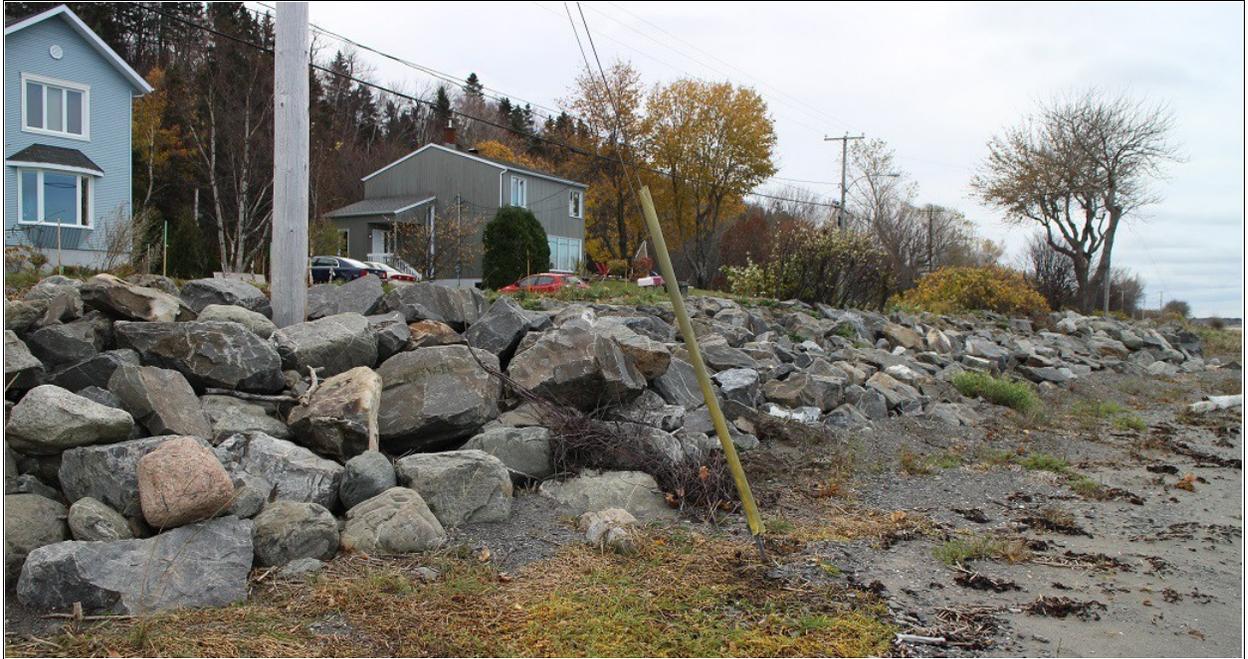
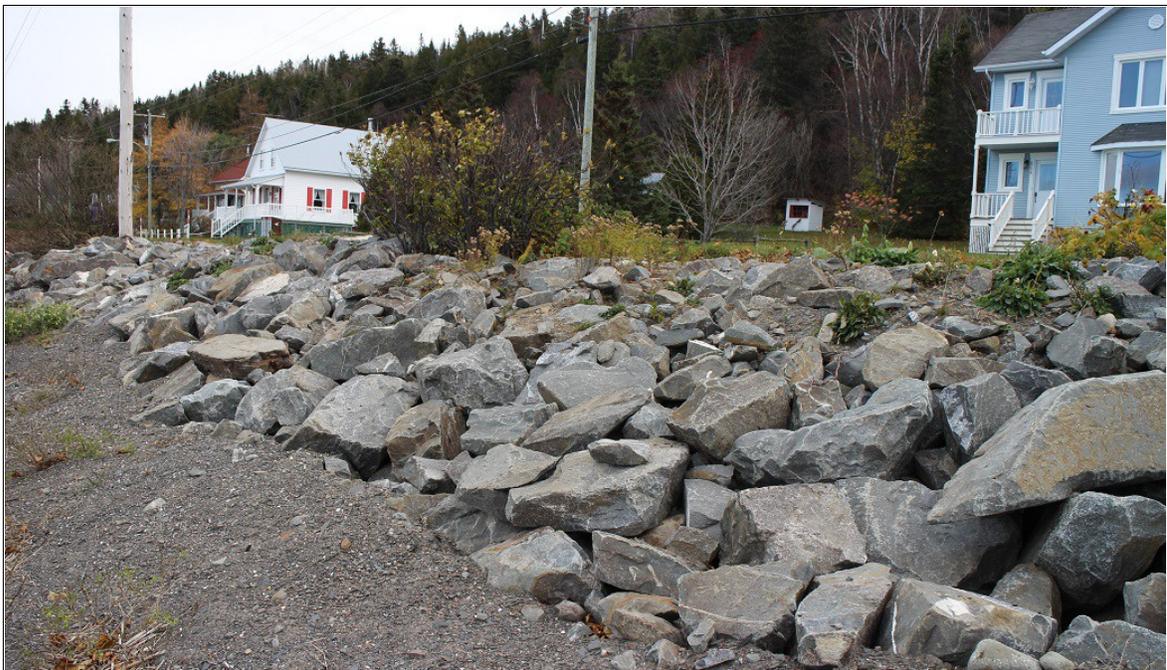
Figure 2.32 Poteau dont le hauban se trouve sur la plage devant le 814 (MSP – 8 décembre 2010)

Figure 2.33 Érosion près d'un puisard pluvial devant le 816 (Municipalité)

Figure 2.34 Protections en enrochement devant le 814 et devant le 816 (MSP – 6 mai 2011)

Figure 2.35 Protection de berge complétée devant le 814-816 (2 novembre 2014)

Figure 2.36 Taille des pierres de carapace devant le 816 (2 novembre 2014)

La configuration de la berge tendrait à indiquer que des solutions autres que l'enrochement (par exemple de la recharge de plage en gravier) auraient leur place en vue de diminuer la vulnérabilité de ce secteur aux prochains épisodes de grandes marées.

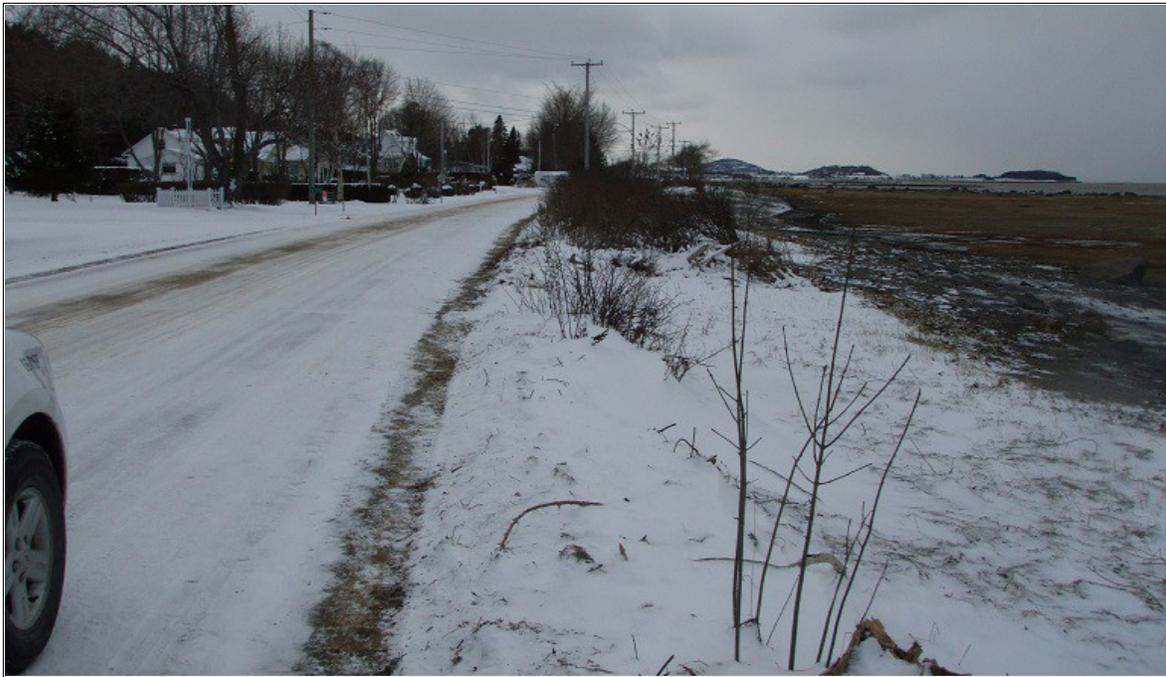
Le secteur du 830, route du Fleuve ne fait pas l'objet de réclamation de la part de la Municipalité et n'a pas semblé faire l'objet de travaux de protection de berge. La figure 2.37 illustre la proximité de l'asphalte et de la berge, de même que la faible élévation de la berge (potentiel de submersion).

Figure 2.37 Secteur du 830, route du Fleuve (MSP – 8 décembre 2010)

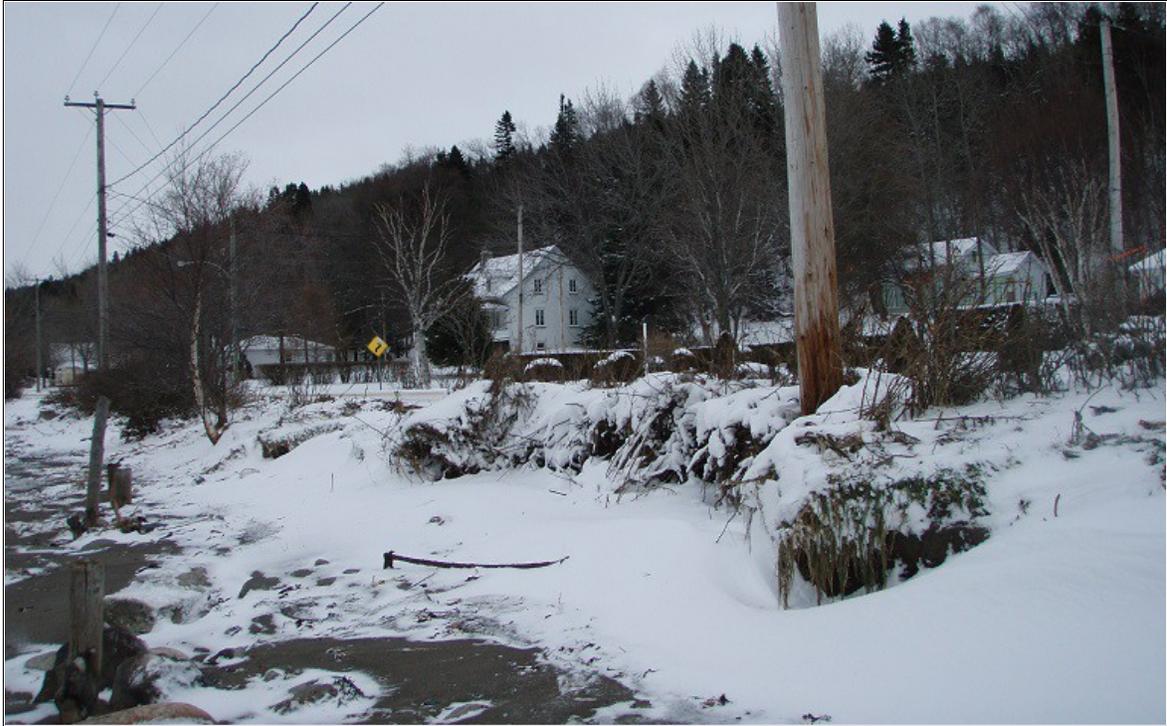
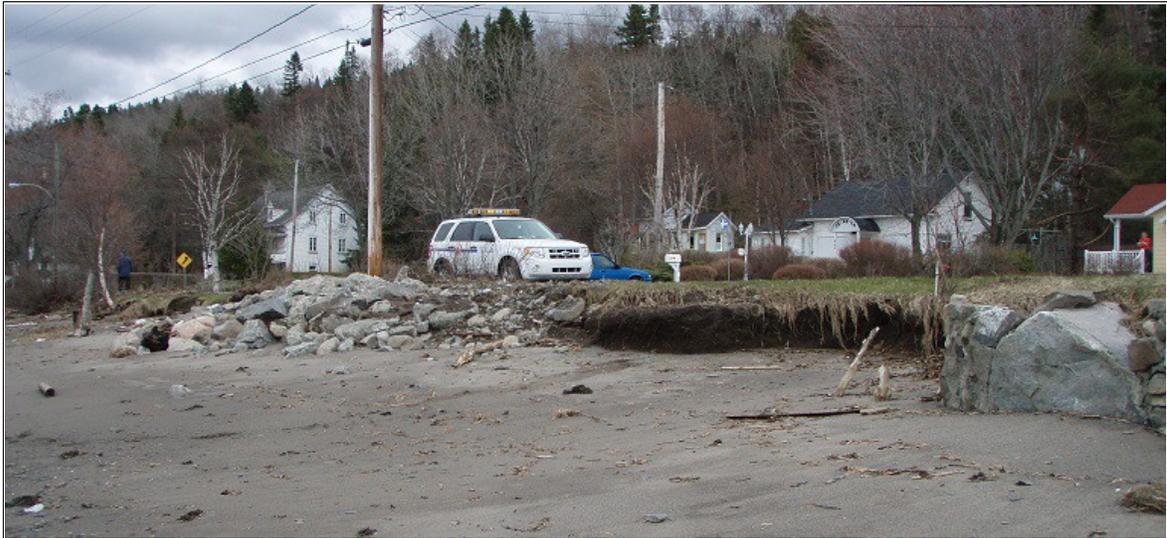
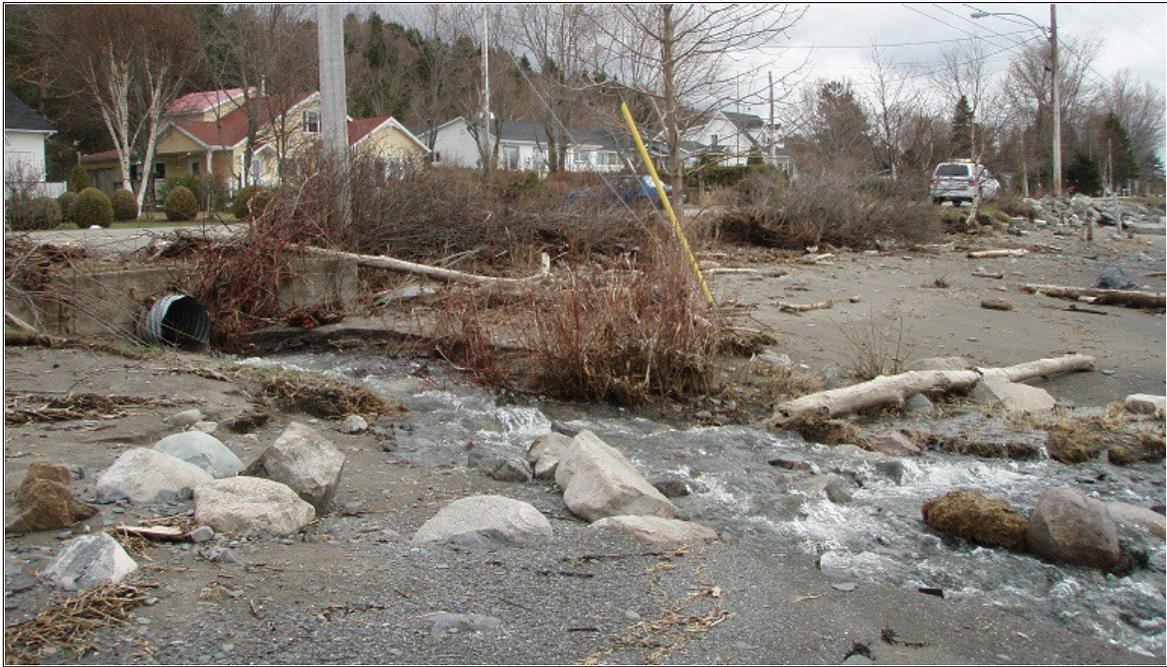
Le secteur du 844, route du Fleuve a été affecté par l'érosion lors de la tempête de décembre 2010. Seul un poteau électrique (figure 2.38) a fait l'objet d'une protection spécifique en enrochement, mais tout le secteur devrait faire l'objet d'une analyse de vulnérabilité et il semble évident que l'enrochement de la berge n'est pas la meilleure solution dans ce cas de figure (figures 2.39 et 2.40).

Figure 2.38 Érosion de la berge près du poteau électrique (MSP – 8 décembre 2010)

Figure 2.39 Protection du poteau et érosion de berge à proximité (MSP – 6 mai 2011)

Figure 2.40 Érosion de la berge et hauban sur la plage dans le secteur du 844 (MSP – 6 mai 2011)

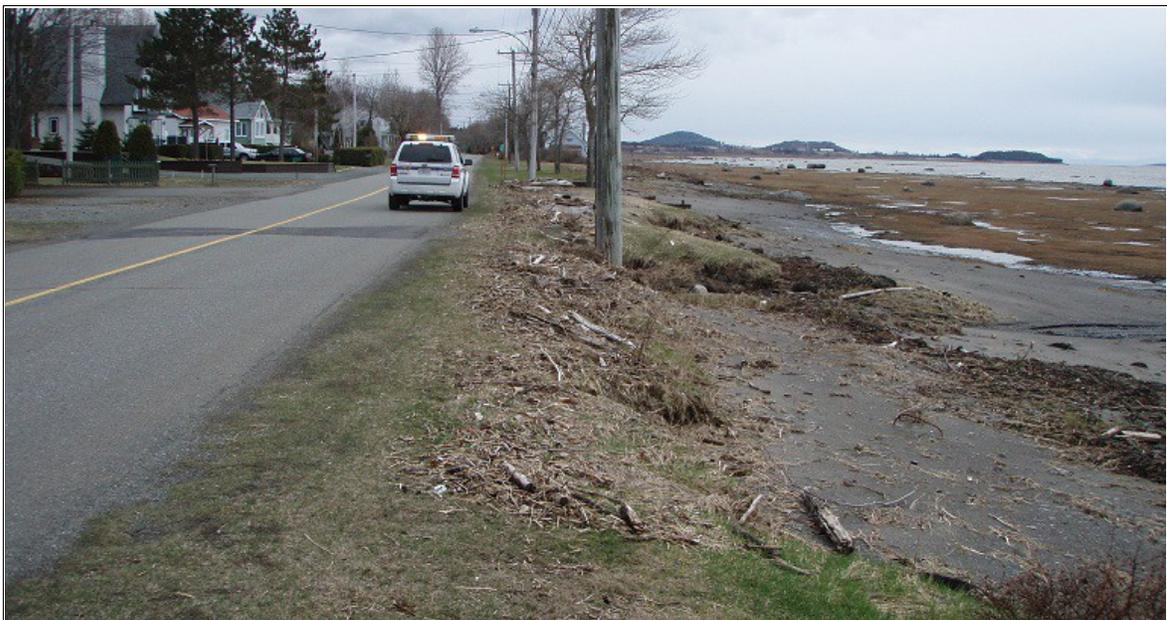
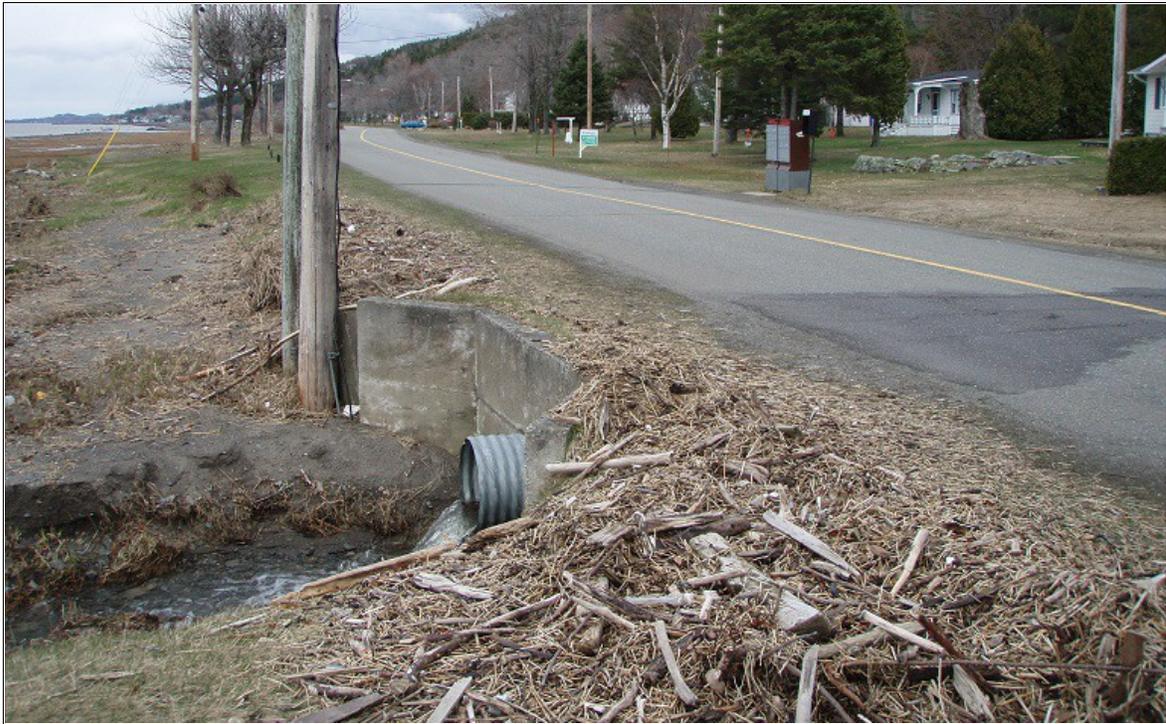
Le secteur du 862, route du Fleuve ne fait pas l'objet de réclamation de la part de la Municipalité et n'a pas semblé faire l'objet de travaux de protection de berge. Les figures 2.41 et 2.42 illustrent la faible élévation de la berge (potentiel de submersion). La présence d'un émissaire fragilise cette portion du rivage qui devrait faire l'objet d'une analyse de vulnérabilité et d'autres interventions que de l'enrochement.

Figure 2.41 Berge du secteur du 862, route du Fleuve (MSP, 6 mai 2011)

Figure 2.42 Émissaire dans le secteur du 862, route du Fleuve (MSP, 6 mai 2011)

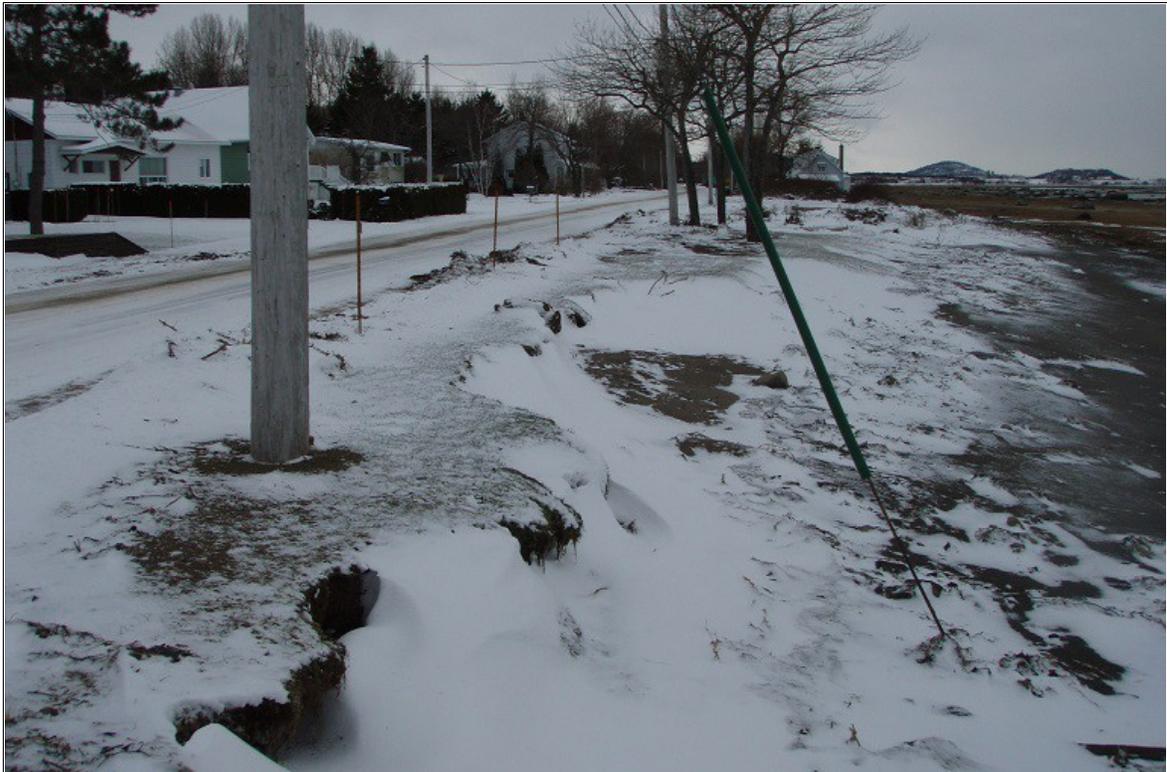
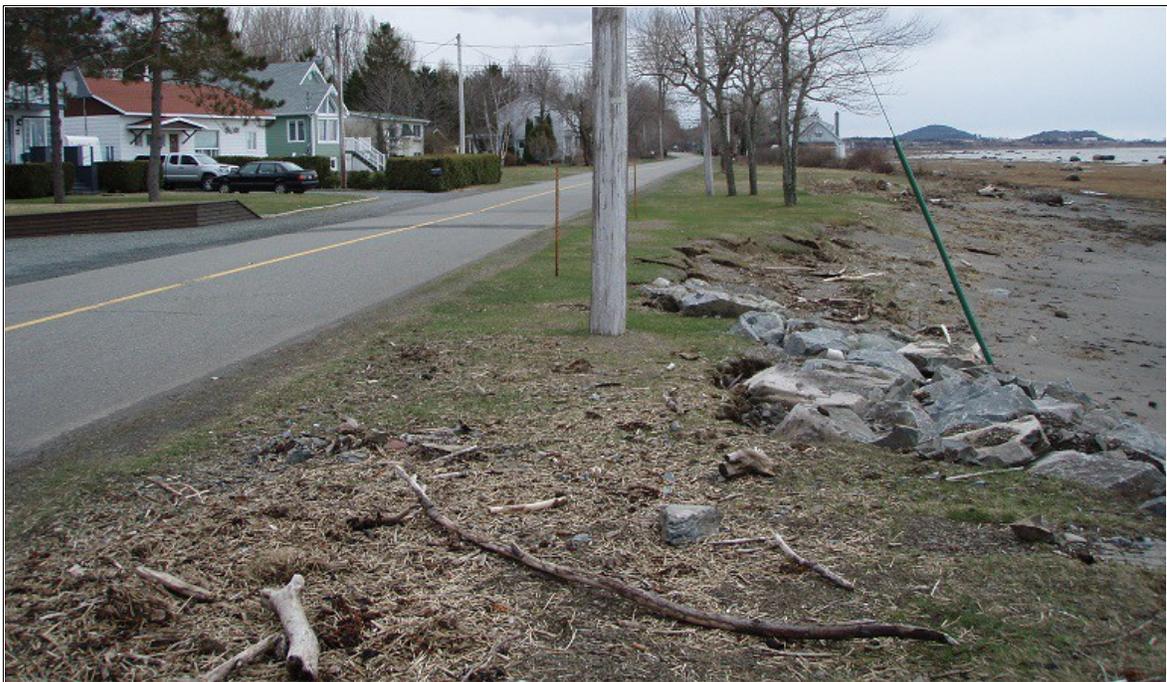
Le secteur du 868, route du Fleuve a été affecté par l'érosion de décembre 2010. Seul un poteau électrique (figure 2.43) a fait l'objet d'une protection spécifique en enrochement, mais tout le secteur devrait faire l'objet d'une analyse de vulnérabilité et il semble évident que l'enrochement de la berge n'est pas la meilleure solution dans ce cas de figure (figure 2.44).

Figure 2.43 Érosion de la berge et hauban de poteau sur la plage au 868 (MSP – 8 décembre 2010)

Figure 2.44 Enrochement placé au droit du poteau (MSP – 6 mai 2011)

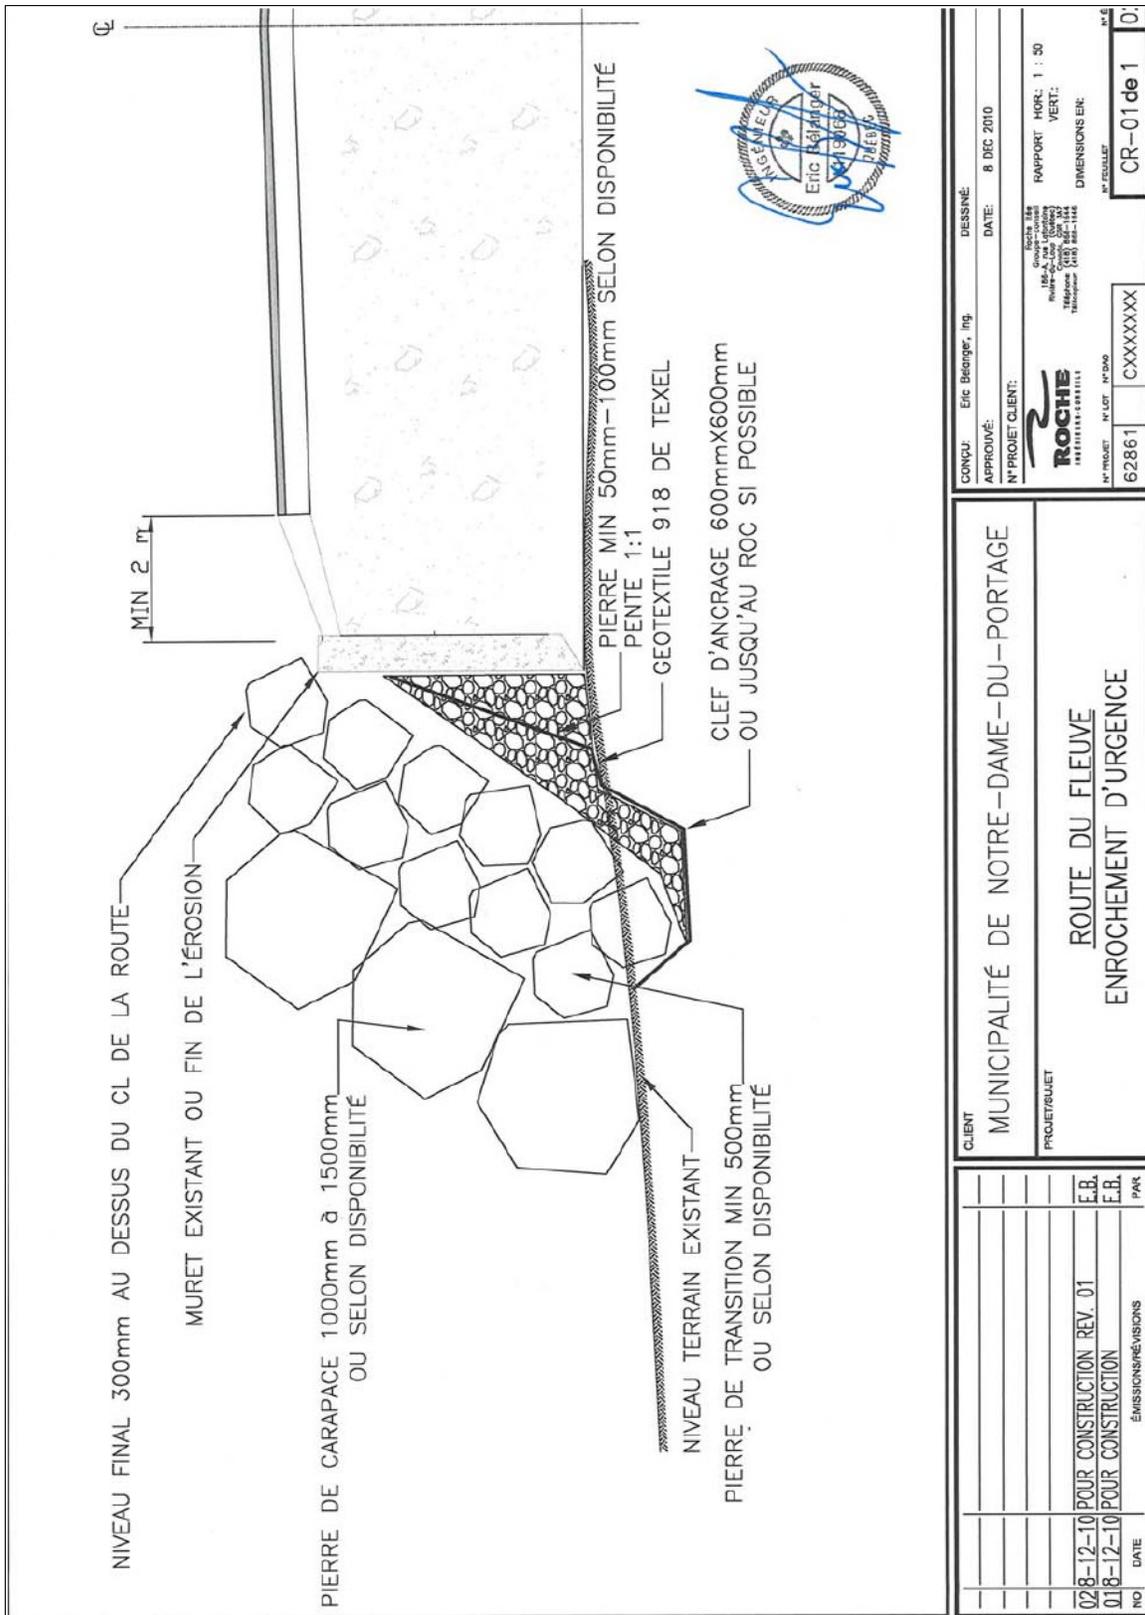
Figure 3.1 Coupe-type fournie par la Ville de Notre-Dame-du-Portage pour l'enrochement

- Aucune élévation n'apparaît sur la coupe, ce qui pose un problème de validation. Une élévation relative à la route n'est pas acceptable.
- Dans le contexte de certains enrochements de berge à Notre-Dame-du-Portage, il se pourrait que de la pierre de 1000 à 1500 mm soit adéquate. Par contre, le fait de placer cette pierre sur une seule couche et de laisser l'entrepreneur libre de sélectionner la grosseur de la pierre de transition ne répond pas aux règles de l'art.
- La clé d'ancrage apparaissant sur le schéma de la figure 3.1 n'assure pas la stabilité de la pierre de carapace, ce qui est problématique pour la pérennité de l'ouvrage.
