## NOTE TECHNIQUE

**Nom du projet :** Reconstruction de la route 293 dans la municipalité de Notre-Dame-Des-Neiges

**Date :** 2024-10-16

**Sujet :** Avis de mobilité, cours d'eau 10-NHP-NLP

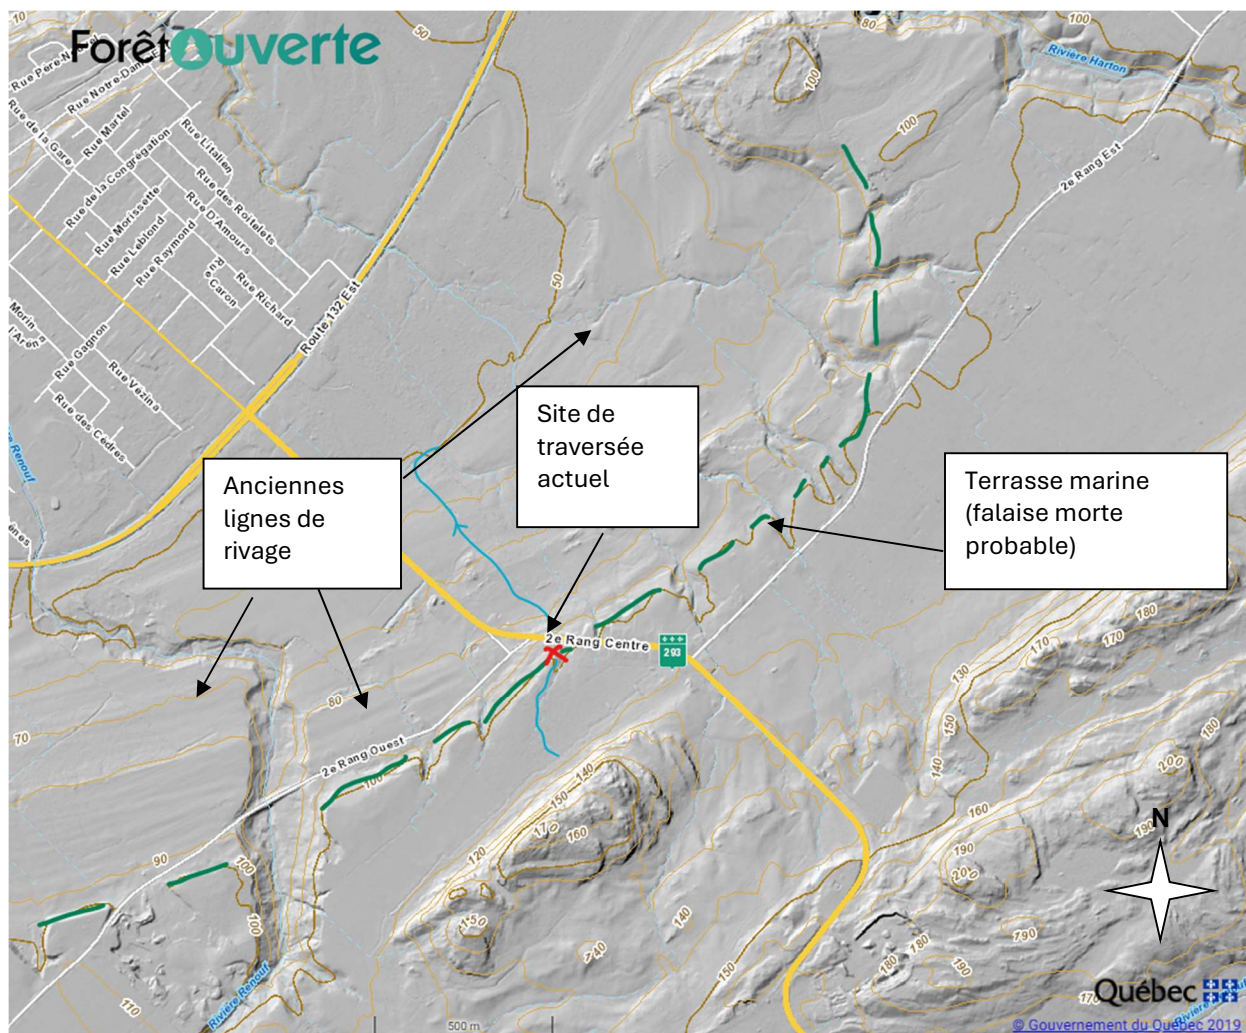
En conformité avec la présence de dépôts littoraux, les données LiDAR en relief ombré permettent d'observer une morphologie quaternaire particulière qui influence la dynamique du cours d'eau. On observe en effet la présence d'une terrasse marine probable (datant du retrait de la mer de Goldthwait) et largement disséquée par le réseau hydrographique (figure 3.1), qui s'élèverait à environ entre 100 et 110 m d'altitude au-dessus du niveau marin relatif. Celle-ci surplombe d'anciennes lignes de rivage bien formées et visibles sur la figure 3.1 entre 70 et 90 m d'altitude. Le dénivelé qu'effectuerait le cours suivrait globalement le talus de la falaise morte (tracé en vert sur la figure 3.1) qui traverse le 2<sup>e</sup> Rang Centre approximativement au site de la traversée du cours d'eau 10.

**Figure 3.1** Position du cours d'eau 10-NHP-NLP (ligne bleue et X rouge) sur fond de relief ombré LiDAR

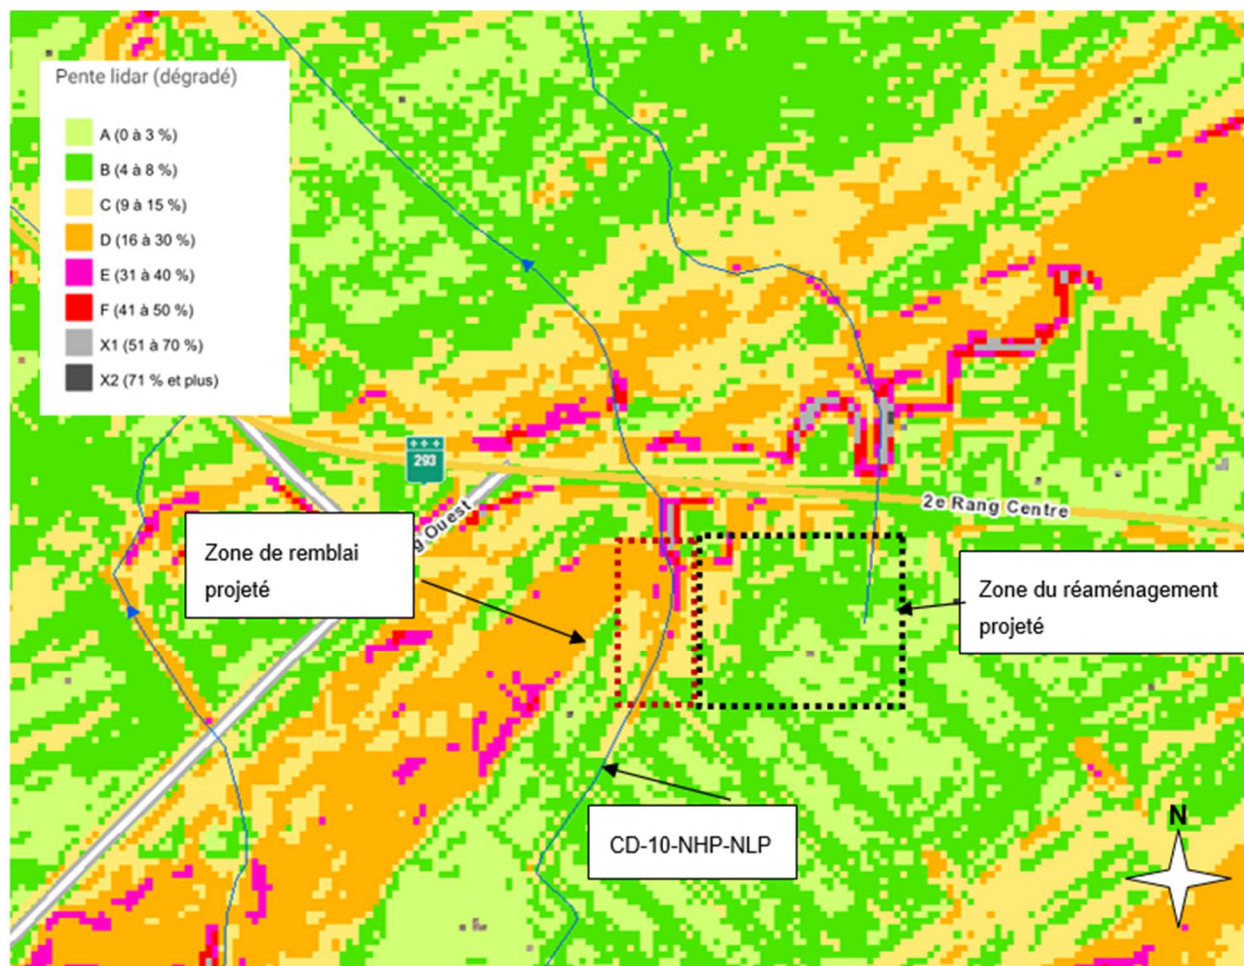
La figure 3.2 montre les pentes dans le secteur du cours d'eau et de la zone où il est projeté de réaménager le cours d'eau. Ces données montrent que le secteur projeté (encadré noir, figure 3.2) est en pente plus faible que le tracé actuel du cours d'eau qui sera remblayé (encadré rouge, figure 3.2).

**Figure 3.2** Pentés de terrain à partir de données LiDAR

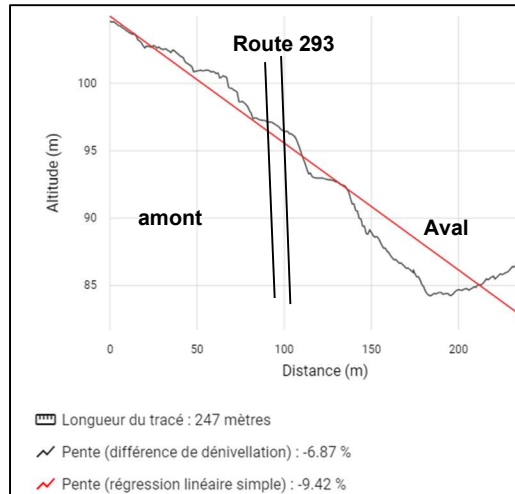
Un profil altimétrique longitudinal suivant approximativement le tracé du cours d'eau a été généré à partir des outils disponibles sur le site web Info-Sols (figure 3.3). Malgré une précision plutôt faible, le profil montre une pente prononcée et relativement constante moyenne entre 4 et 6 %.

**Figure 3.3** Profil topographique de la zone d'étude montrant une pente plus ou moins constante d'amont en aval

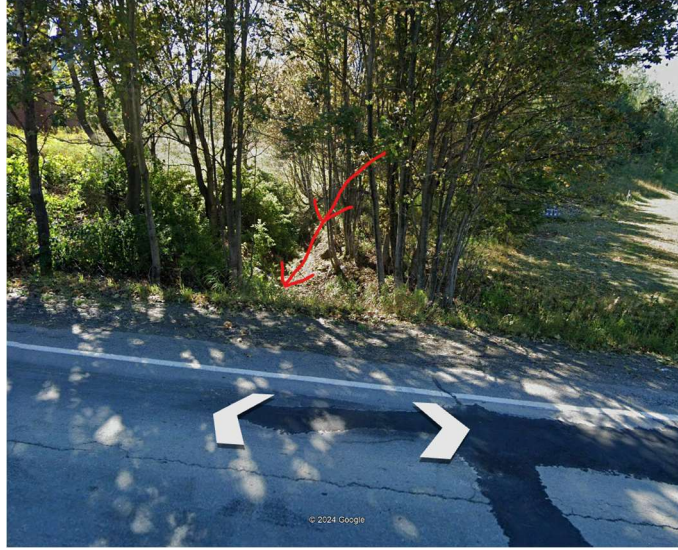
**Photo 3.1 Amont (sud) du 2<sup>e</sup> Rang Centre (source : Google Street View, 2021)**

L'écoulement absent la plupart du temps, les berges sont en pente douce et sont végétalisées à 100 %, parfois même au niveau du lit (photo 3.3). L'évolution hydrogéomorphologique de ce tronçon est presque nulle dans son tracé actuel, même s'il est plus encaissé (photos 3.1 et 3.4) à l'approche du 2<sup>e</sup> Rang Centre (un phénomène observé déjà en 1967).

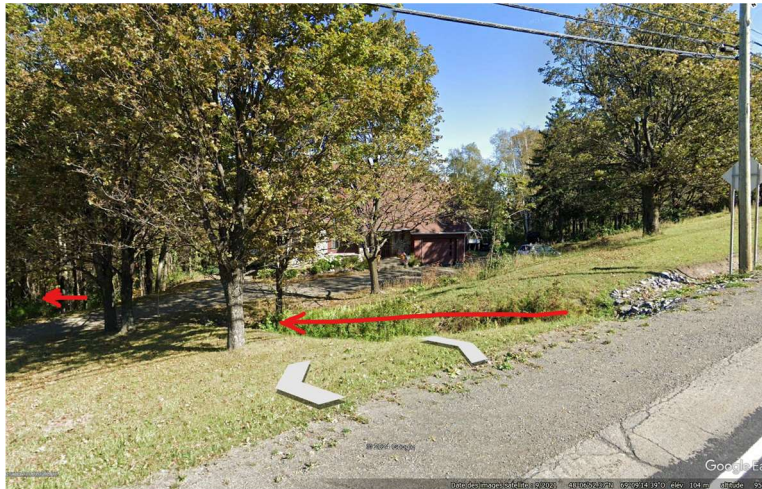
**Photo 3.2 Aval (nord) du 2<sup>e</sup> Rang Centre (source : Google Street View, 2021)**

En 1979, les résidences actuelles sont présentes. On observe un second ponceau le long du cours d'eau pour traverser le chemin privé de l'habitation située au 11, 2<sup>e</sup> Rang Centre (photo 3.2). Aucun autre changement n'est perceptible.

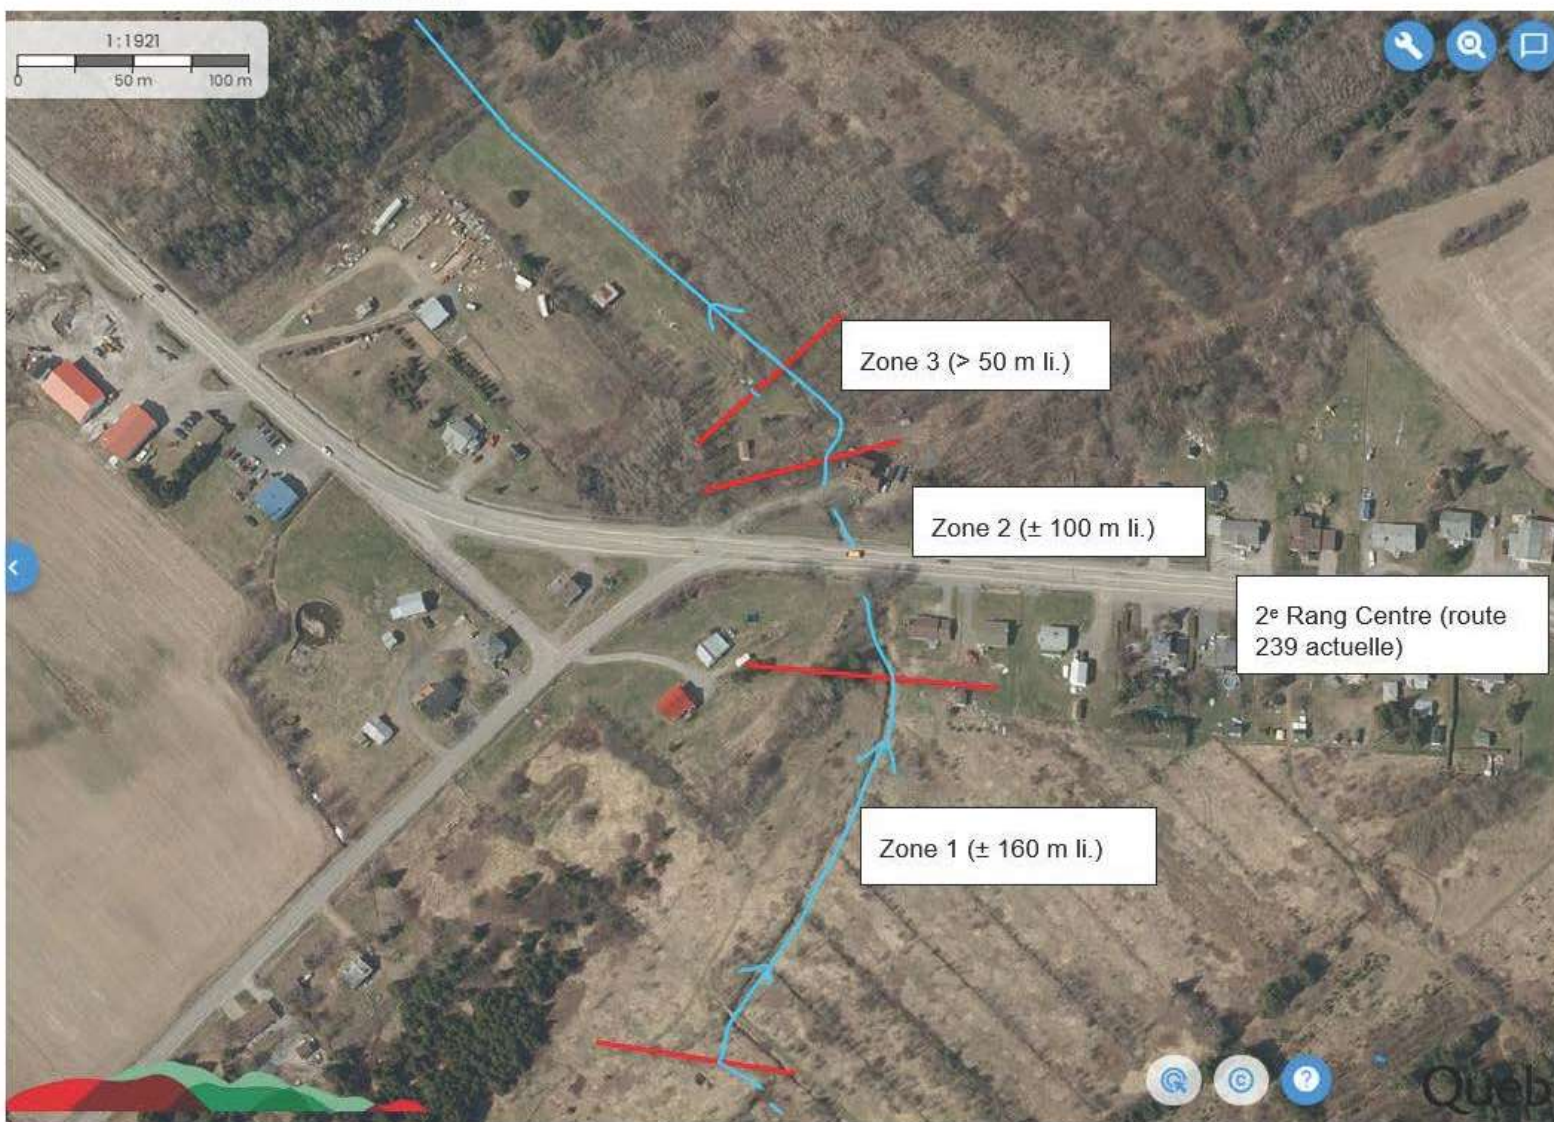
**Carte 3.1 Zones morphodynamiques homogènes**

Dans la zone d'étude, le cours d'eau peut être divisé en trois tronçons plutôt homogènes quant à leur morphodynamisme. La carte 3.1 localise ces tronçons. Il n'y a pas eu de caractérisation en aval de la zone 3.

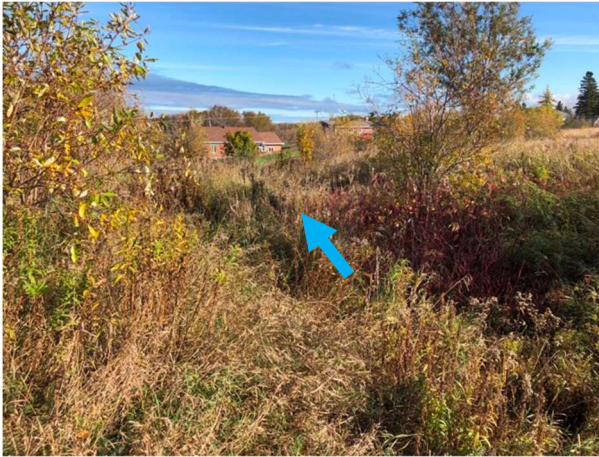
**Photo 3.3**      **Zone 1 – Quasi-absence de processus fluviaux**

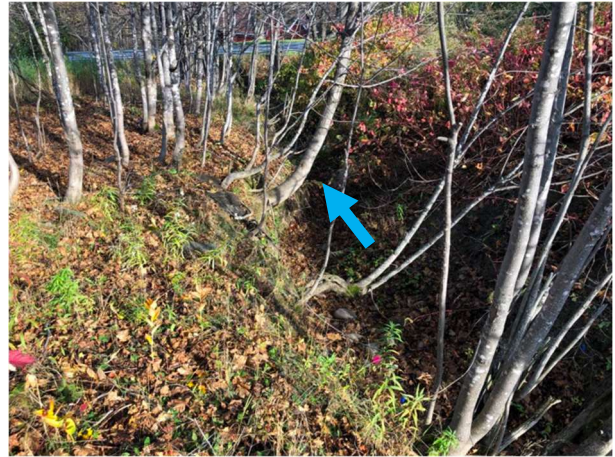
**Photo 3.4**      **Zone 1 – Ravinement en amont du 2<sup>e</sup> Rang Centre**

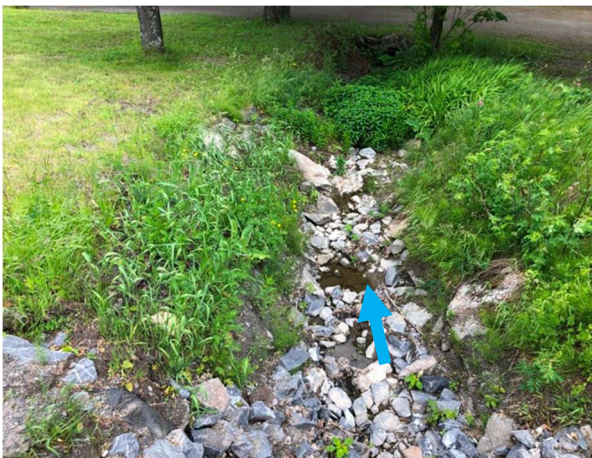
Il s'agit d'une zone d'ablation de matériaux. Le cours d'eau ravine et s'incise dans les matériaux meubles, emportant les particules fines et laissant les blocs et galets (photos 3.5 à 3.8). Le milieu est donc plutôt confiné, puisqu'il y a absence de plaine inondable. Le profil longitudinal est en marches d'escalier, le chenal est plutôt en V. Les berges ont des angles prononcés et peuvent être instables. Il peut y avoir de petits décrochements par paquets, et beaucoup de débris, comme des feuilles ou des branches, dans le chenal qui s'accumulent et sont rarement délogés puisque l'écoulement n'est pas fréquent. Toutefois, l'activité hydrogéomorphologique est probablement concentrée lors d'épisodes de coups d'eau, lorsque l'écoulement devient torrentiel. L'eau peut provenir non seulement de l'amont du cours d'eau, mais aussi des fossés routiers, contribuant à l'augmentation rapide des pics de crue.

**Photo 3.5**      **Zone 2 – Immédiat aval du 2<sup>e</sup> Rang Centre**

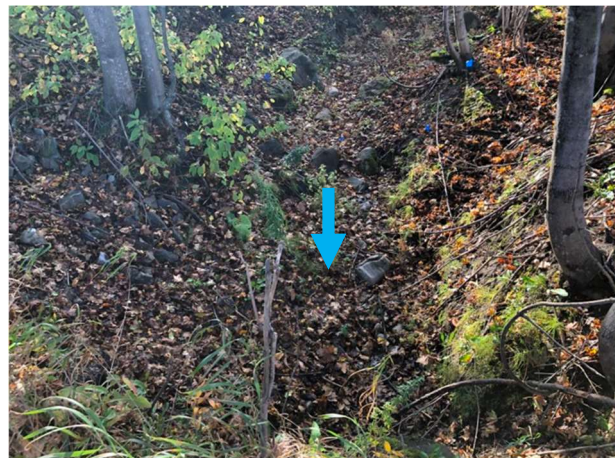
**Photo 3.6**      **Zone 2 – Accumulation de débris, pente forte**

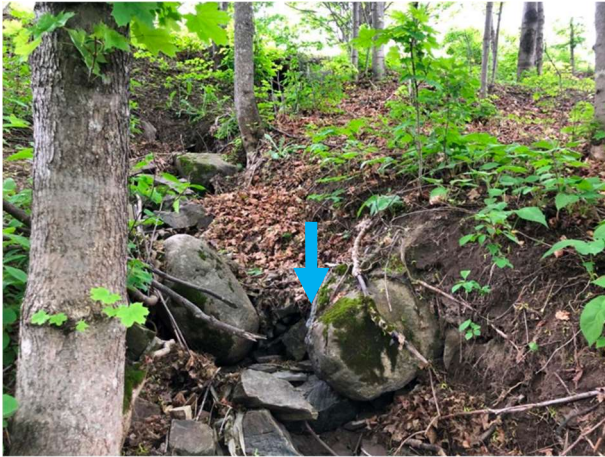
**Photo 3.7**      **Zone 2 – Présence de blocs dans le lit**

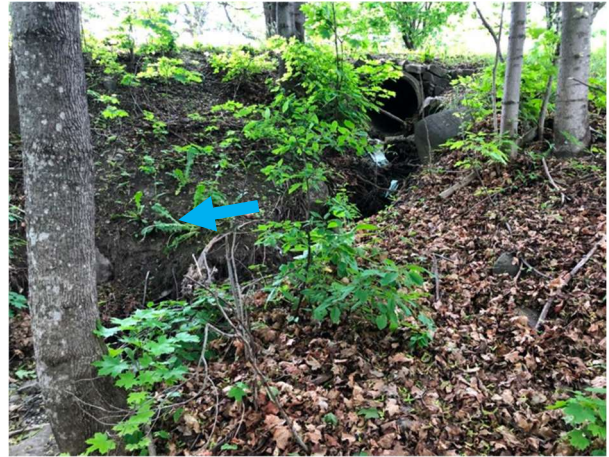
**Photo 3.8**      **Zone 2 – Berge à angle prononcé. Chenal en V**

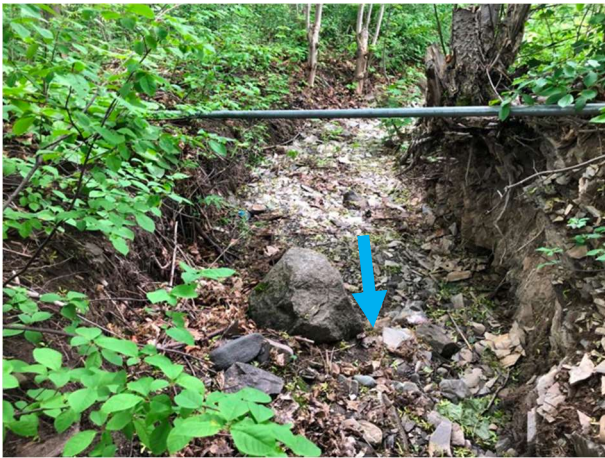
Le chenal est comblé de matériaux hétérométriques provenant de l'amont et sa forme est davantage en U (photos 3.9 et 3.10), qui résulte de l'encaissement des matériaux charriés dans les matériaux en place. En aval de cette zone, le terrain redevient plat.

**Photo 3.9**      **Zone 3 – Chenal en U, avec charriage de matériaux**
