# RECONSTRUCTION DE LA ROUTE 293 DANS LA MUNICIPALITÉ DE NOTRE-DAME-DES- NEIGES

CARACTÉRISATION DES COURS D'EAU ET DE L'HABITAT DU  
POISSON

N/Réf. : 113703.001-331

V/Réf. : 154-86-0130

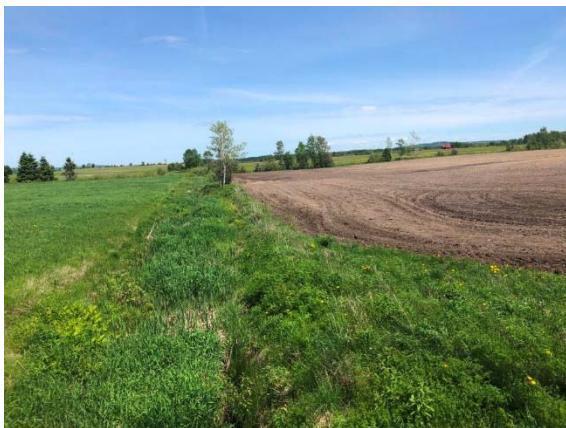
La superficie du bassin versant du cours d'eau 1 est d'environ 77,8 ha. Ce cours d'eau recueille, en partie, les eaux de drainage des champs agricoles adjacents (photo 3.1). Le faciès d'écoulement est de type chenal. Le substrat est constitué de sable, de limon et d'un peu de gravier. La LDPB et la LL moyennes sont respectivement de 2,7 m et de 4,2 m. Au droit du ponceau existant, la pente du cours d'eau est d'environ 0,4 %. La profondeur d'eau lors des relevés était d'environ 0,2 m. La vitesse du courant était faible, soit inférieure à 0,1 m/s. Le lit du cours d'eau est colonisé par des plantes aquatiques, notamment le *Typha*. Les rives sont dépourvues de végétation arborescente et arbustive (photo 3.2). La hauteur du talus variait entre 0,5 m et 1 m par endroits au moment des relevés. Les rives montraient peu de signes d'érosion.

**Photo 3.1 Section amont du site 1-HP-NLP (juin 2022)**

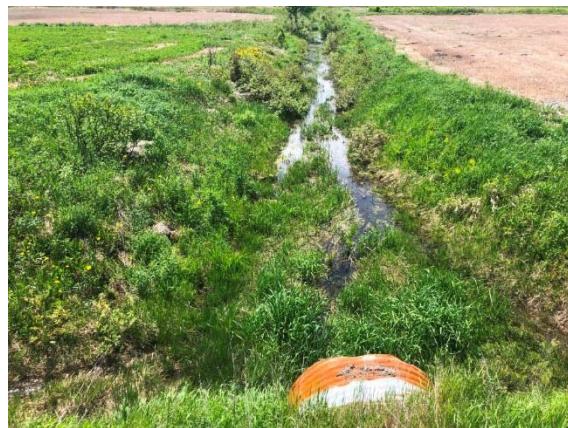
**Photo 3.2 Section aval du site 1-HP-NLP (juin 2022)**

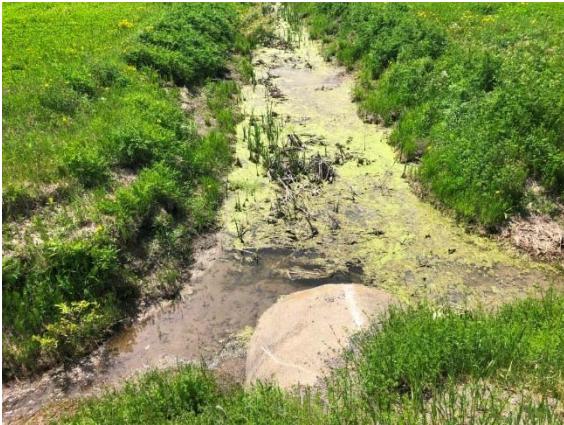
**Photo 3.5** Ponceau existant à démanteler, vue vers l'amont (juin 2022)

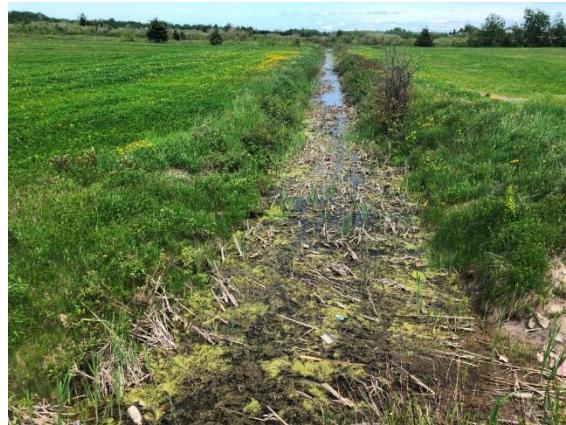
**Photo 3.6** Ponceau existant à démanteler, vue vers l'aval (juin 2022)

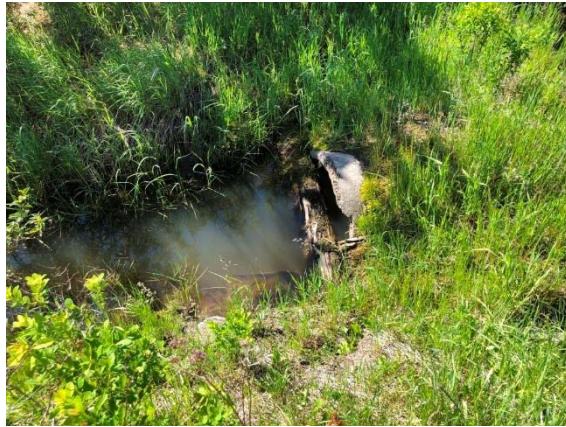
**Photo 3.8 Ponceau en béton présent sur le 6-HP-NLP-Rivière Harton (juin 2021)**

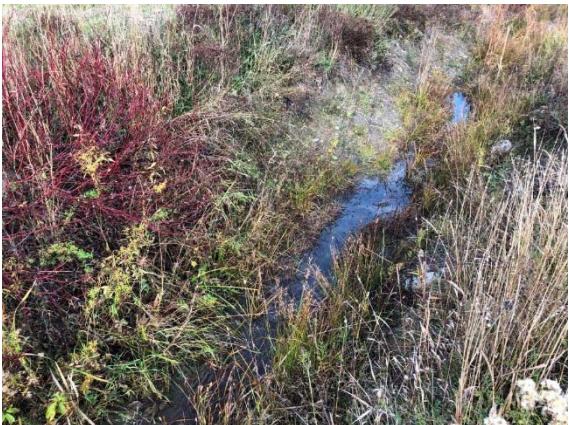
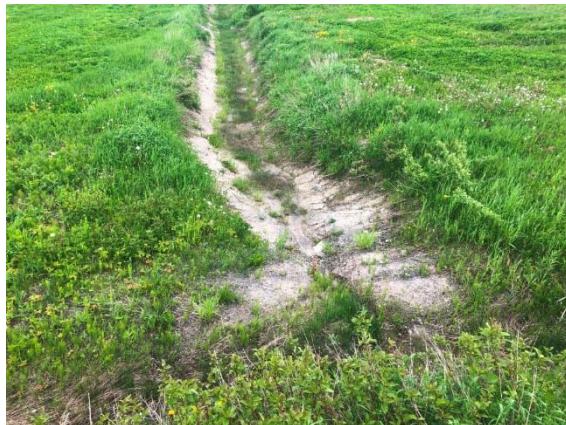
Le cours d'eau 6 possède un bassin versant d'une superficie de 47,12 ha au droit de la route 293 projetée. Ce cours d'eau s'écoule en milieu agricole et plusieurs petits fossés de drainage se déversent dans celui-ci. Le nouveau point de traversée de ce cours d'eau sera situé à environ 475 m en aval de la route 293 existante (photo 3.7). Au droit de la route existante, aucun ponceau n'est présent, car il s'agit du début de l'écoulement (limite de bassin versant). Les conditions d'écoulement du cours d'eau sont influencées par la présence de traverses agricoles et d'un barrage de castors, qui crée un rehaussement du niveau d'eau en amont de ceux-ci (photo 3.8). La profondeur d'eau au droit du site de traversée projeté est de 0,3 m et elle est sous l'influence du barrage de castors à l'aval. Ce cours d'eau s'assèche complètement à environ 280 m en amont (photos 3.9 et 3.10).

**Photo 3.9 Section amont du cours d'eau 6-HP-NLP-Rivière Harton (octobre 2021)**

**Photo 3.10 Section asséchée en amont du cours d'eau 6-HP-NLP-Rivière Harton (juin 2022)**

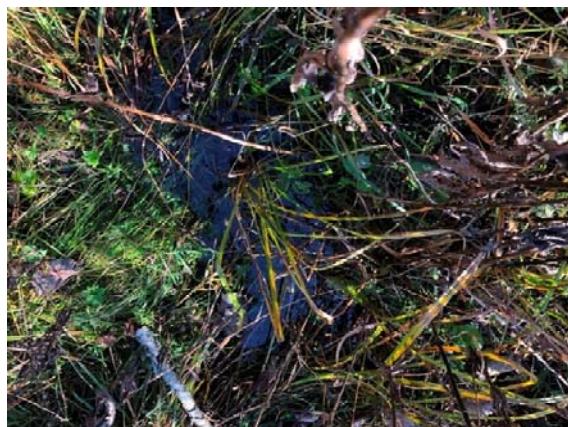
**Photo 3.12** Faible écoulement au site de traversée projeté du cours d'eau 8-HP-NLP (ch.: 4+513) (octobre 2021)

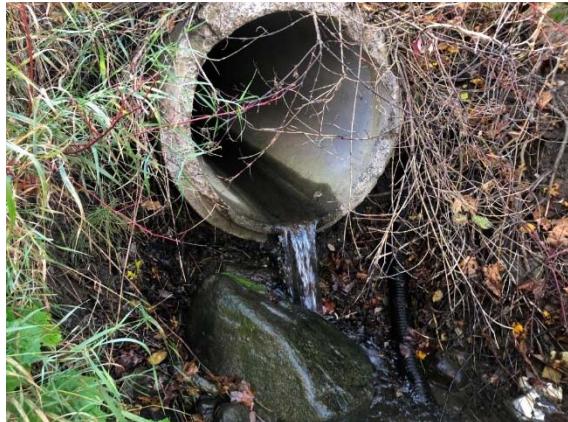
**Photo 3.16 Extrémité aval du ponceau du 2<sup>e</sup> Rang Est au droit du cours d'eau 8-HP-NLP (ch. : 30+448) (octobre 2021)**

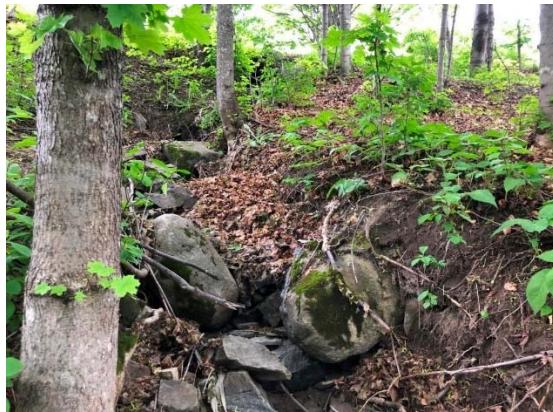
**Photo 3.24 Section en aval du ponceau d'accès privé du cours d'eau 10-NHP-NLP (juin 2021)**

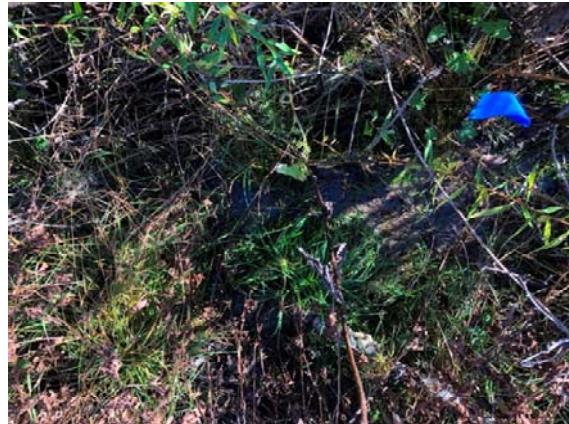
**Photo 3.32 Secteur amont du cours d'eau 8 avec absence de lit défini (août 2024)**
