MINISTÈRE DES TRANSPORTS ET DE LA
MOBILITÉ DURABLE

RECONSTRUCTION DE LA ROUTE 293 DANS LA MUNICIPALITÉ DE NOTRE-DAME-DES- NEIGES

CARACTÉRISATION DES COURS D'EAU ET DE L'HABITAT DU
POISSON

N/Réf. : 113703.001-331
V/Réf. : 154-86-0130

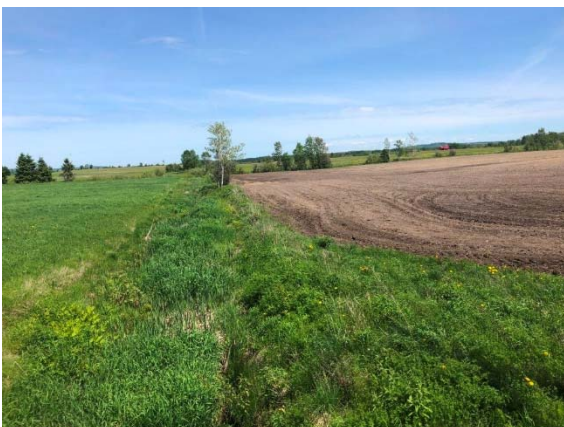
La superficie du bassin versant du cours d'eau 1 est d'environ 77,8 ha. Ce cours d'eau recueille, en partie, les eaux de drainage des champs agricoles adjacents (photo 3.1). Le faciès d'écoulement est de type chenal. Le substrat est constitué de sable, de limon et d'un peu de gravier. La LDPB et la LL moyennes sont respectivement de 2,7 m et de 4,2 m. Au droit du ponceau existant, la pente du cours d'eau est d'environ 0,4 %. La profondeur d'eau lors des relevés était d'environ 0,2 m. La vitesse du courant était faible, soit inférieure à 0,1 m/s. Le lit du cours d'eau est colonisé par des plantes aquatiques, notamment le *Typha*. Les rives sont dépourvues de végétation arborescente et arbustive (photo 3.2). La hauteur du talus variait entre 0,5 m et 1 m par endroits au moment des relevés. Les rives montraient peu de signes d'érosion.

Photo 3.1 Section amont du site 1-HP-NLP (juin 2022)

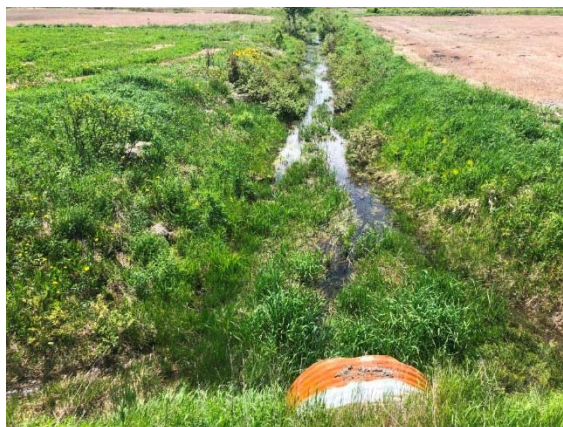
Les caractéristiques de ce cours d'eau indiquent que l'habitat du poisson est de faible qualité. Des cyprinidés ont été observés dans la section aval de ce cours d'eau. La principale fonction de l'habitat du poisson est l'alimentation. Étant donné la faible qualité de l'habitat du poisson vers l'amont et que ce cours d'eau draine les champs agricoles adjacents, le libre passage n'est pas requis dans l'ouvrage de traversée à mettre en place.

Photo 3.2 Section aval du site 1-HP-NLP (juin 2022)

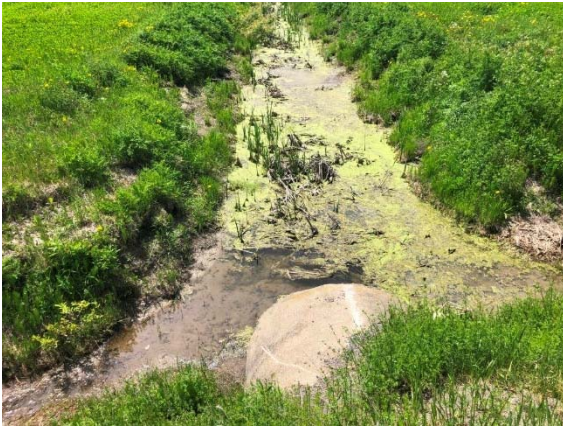
Photo 3.5 Ponceau existant à démanteler, vue vers l'amont (juin 2022)

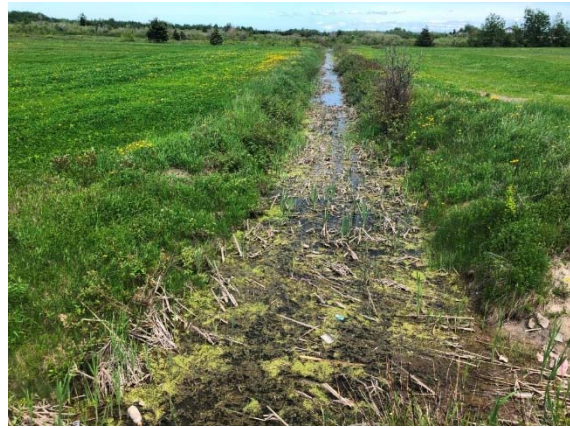
Photo 3.6 Ponceau existant à démanteler, vue vers l'aval (juin 2022)

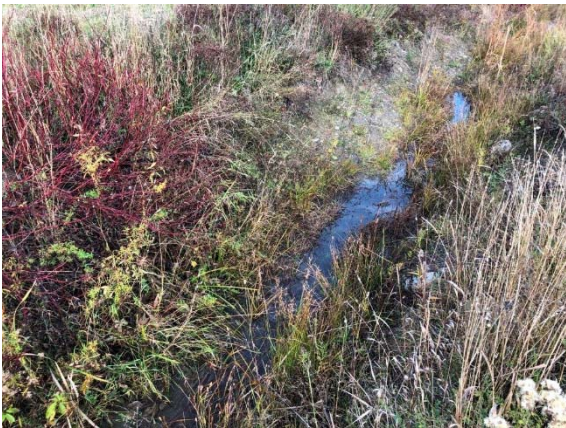
Le cours d'eau 6 possède un bassin versant d'une superficie de 47,12 ha au droit de la route 293 projetée. Ce cours d'eau s'écoule en milieu agricole et plusieurs petits fossés de drainage se déversent dans celui-ci. Le nouveau point de traversée de ce cours d'eau sera situé à environ 475 m en aval de la route 293 existante (photo 3.7). Au droit de la route existante, aucun ponceau n'est présent, car il s'agit du début de l'écoulement (limite de bassin versant). Les conditions d'écoulement du cours d'eau sont influencées par la présence de traverses agricoles et d'un barrage de castors, qui crée un rehaussement du niveau d'eau en amont de ceux-ci (photo 3.8). La profondeur d'eau au droit du site de traversée projeté est de 0,3 m et elle est sous l'influence du barrage de castors à l'aval. Ce cours d'eau s'assèche complètement à environ 280 m en amont (photos 3.9 et 3.10).

Photo 3.9 Section amont du cours d'eau 6-HP-NLP-Rivière Harton (octobre 2021)

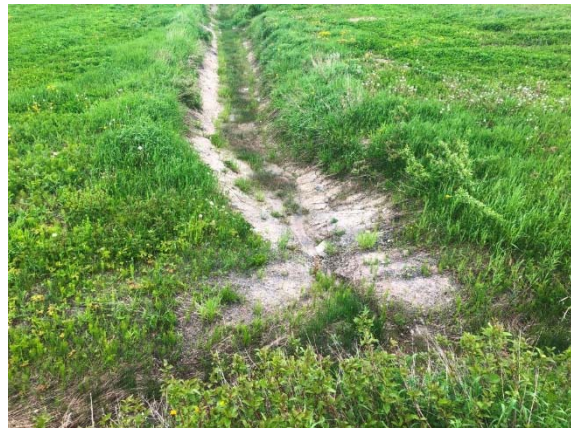
Photo 3.10 Section asséchée en amont du cours d'eau 6-HP-NLP-Rivière Harton (juin 2022)

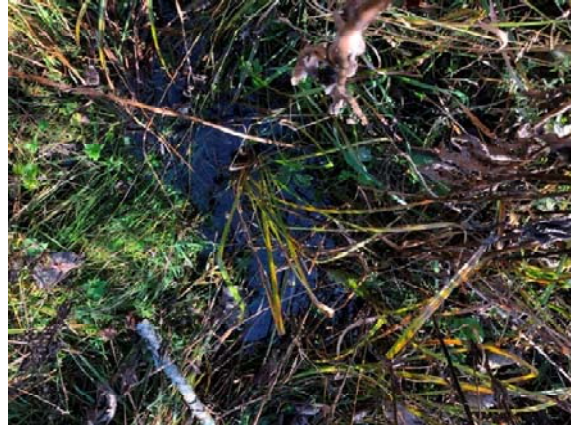
Photo 3.16 Faible écoulement au site de traversée projeté du cours d'eau 8-HP-NLP (ch.: 4+513) (octobre 2021)

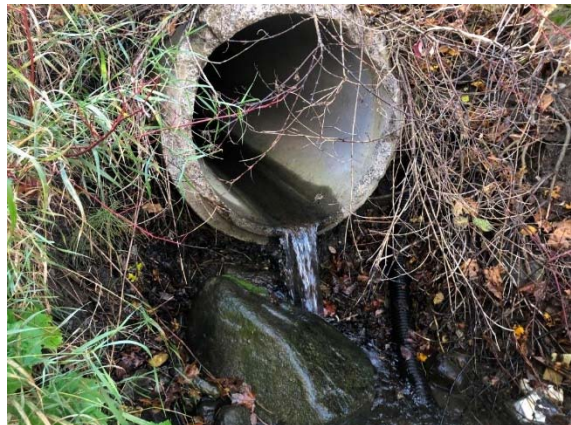
Ce cours d'eau présente un écoulement de type seuil dans sa section amont et de type rapide dans sa section aval. Au droit du 2^e Rang Centre et du 2^e Rang Est, le cours d'eau est partiellement alimenté par les fossés de drainage de la route (photos 3.17 à 3.20). La pente du cours d'eau varie de 2,6 % en amont à 6,9 % en aval. Le substrat de ce cours d'eau est constitué de limon, d'argile et de sable dans sa section amont et de blocs, de galets et de roc dans sa section aval. Lors des relevés, la profondeur d'eau était d'environ 0,1 m. La LDPB varie entre 1,5 m et 2,2 m et la LL varie de 3,0 m à 4,9 m. La présence d'un obstacle naturel infranchissable, soit un seuil d'environ 0,5 m de hauteur, constitue une contrainte au libre passage du poisson. Le ponceau présent sous le 2^e Rang Centre présente une chute d'environ 0,5 m de hauteur.

Photo 3.20 Extrémité aval du ponceau du 2° Rang Est au droit du cours d'eau 8-HP-NLP (ch.: 30+448) (octobre 2021)

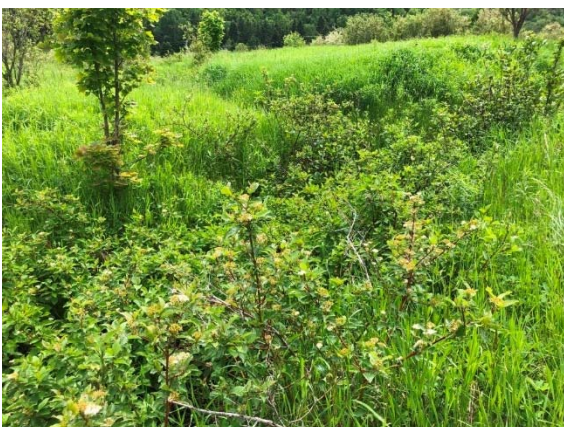
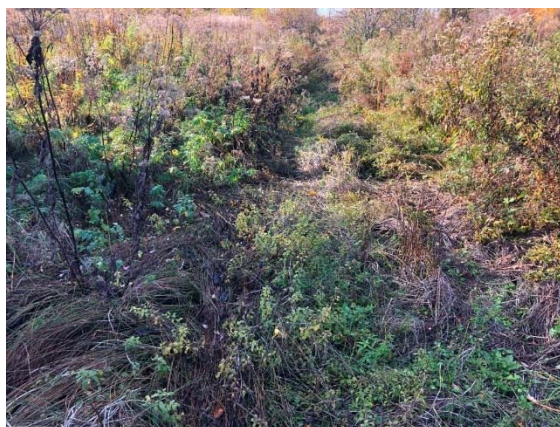
Le cours d'eau 10 possède un petit bassin versant de 14,62 ha. Ce cours d'eau est intermittent puisqu'il est asséché la majeure partie de l'année (photos 3.21 et 3.22). Celui-ci est actuellement traversé par la route 293 existante et par un ponceau pour l'accès à une résidence privée. D'ailleurs, en aval de ce dernier, la pente du cours d'eau y est forte et il y a présence successive d'obstacles naturels infranchissables d'une hauteur de plus de 0,5 m (photos 3.23 et 3.24). Au droit de la route existante, la pente du cours d'eau est de 4,8 % et celle-ci s'accroît vers l'amont pour atteindre environ 6,0 % au droit du site de traversée de la route 293 projetée. Ce cours d'eau présente un écoulement de type rapide et de type cascades plus en aval. Le substrat est composé de limon, d'argile et de sable dans sa section amont et de cailloux, de blocs et de galets dans sa section aval. La LDPB varie entre 0,7 m et 1,4 m et la LL varie de 1,7 m à 2,6 m. Ce cours d'eau constitue très faible potentiel d'habitat du poisson puisqu'il s'assèche la majeure partie de l'année, qu'il présente une forte pente avec présence d'obstacles et qu'aucun poisson ne peut provenir de l'aval. Le libre passage du poisson n'est pas requis.

Photo 3.21 Site de traversée projeté 10-HP-NLP (ch. : 5+051) (juin 2021)

Photo 3.22 Site de traversée projeté 10-HP-NLP (ch. : 5+051) (octobre 2021)

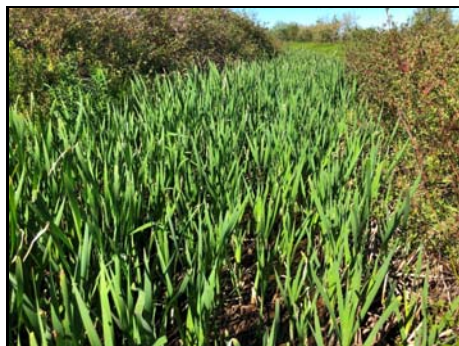
Lit du cours d'eau colonisé par le typha

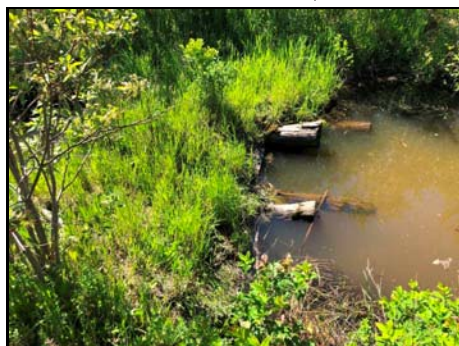
Pont en bois qui entrave l'écoulement

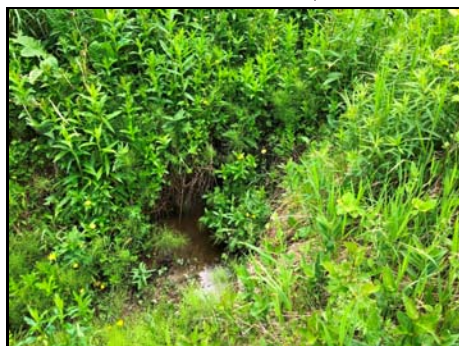
Présence d'un petit lit d'écoulement
