# Rapport de suivi de l'habitat du poisson en lien avec la Condition 13 – Ruisseau des Prairies – Année 3

## Projet REM

H355608-21602-121-230-0003 (R00)  
N° CDPQ Infra : 01-REM-RAPP-ENV-00018

2024-02-07

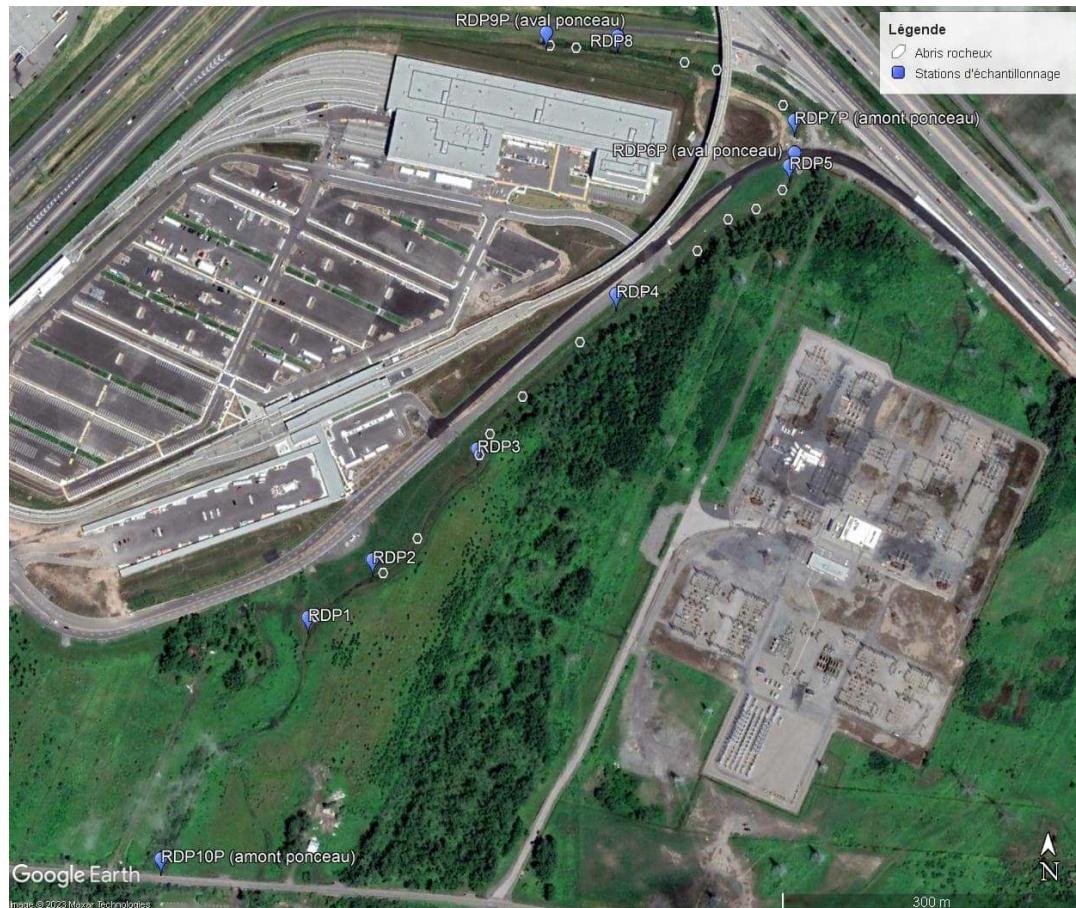
Figure 2-1 – Localisation des abris rocheux et des stations d'échantillonage

La Figure 2-1 présente les stations où les mesures physico-chimiques et hydrauliques ont été prises. Il s'agit des mêmes stations qui ont été visitées en 2021. Une sonde numérique de modèle « Pro DSS YSI » a été utilisée pour mesurer les paramètres physico-chimiques (turbidité, pH, DO [oxygène dissous] et conductivité), tandis qu'un courantomètre (Swoffer 2100) a été utilisé pour mesurer la vitesse du courant. La vitesse a été prise au centre du chenal préférentiel d'écoulement. Trois profondeurs ont été mesurées à chaque station : au centre du chenal et au niveau du palier en bordure du lit d'écoulement préférentiel. La largeur d'eau du ruisseau à l'étiage a été mesurée en utilisant la zone ennoyée des rives et la largeur du littoral a été mesurée en utilisant les indices d'inondation de l'année. La largeur du littoral considéré pour les ponceaux correspond à leur diamètre. Le débit d'eau a été calculé avec la formule suivante :

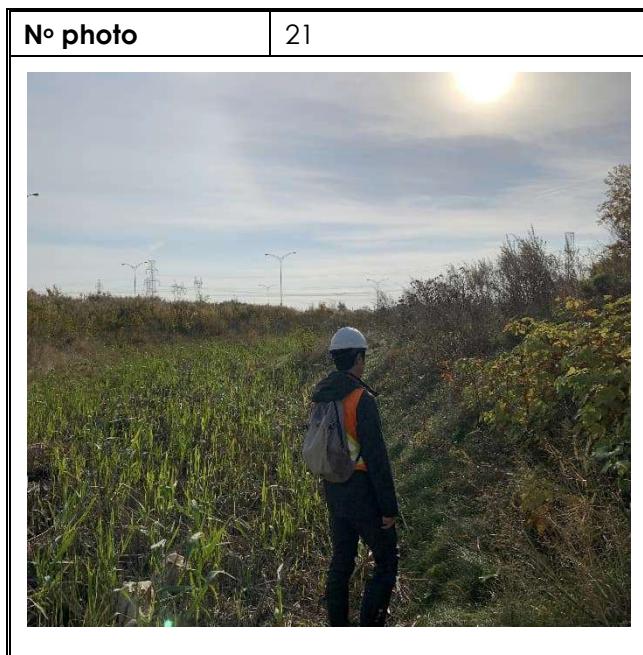
La dominance du roseau commun était évidente parmi les plantes aquatiques indigènes dans le littoral du ruisseau au centre du chenal d'écoulement préférentiel lors du suivi d'automne 2022. Le roseau commun a été dominant tout le long du tronçon en 2022, tandis qu'en 2021 cette espèce végétale exotique envahissante (EVEE) était dominante seulement du début du tronçon (RDP9) jusqu'à la limite nord de la plaine inondable (nord de RDP3). Sa densité moyenne a été estimée à 200 tiges/m<sup>2</sup> à toutes les stations à l'automne 2022. Afin de maximiser le contrôle de la propagation de cette EVEE, des mesures ont été entreprises, notamment le fauchage à ras le sol (4 po) des tiges. Cette pratique a pour but d'assurer que la plante soit submergée le plus longtemps possible au printemps afin de réduire significativement la reprise des plants. Un premier fauchage du phragmite a été effectué en août 2022, puis un deuxième fauchage des repousses a eu lieu en novembre 2022 pour affaiblir davantage la plante (voir photos 65 et 66 à l'Annexe A). Les résidus de la première fauche ont été disposés, puis ceux de novembre 2022 ont été laissés en rive (chenal d'écoulement dégagé). Un autre fauchage a eu lieu dans la semaine du 14 août 2023. Cette fois, le fauchage a été fait manuellement à l'aide d'une débroussailleuse afin d'éviter de couper les plants indigènes qui ont été implantés pour compétitionner le roseau commun. Les débris ont été ramassés et disposés hors site.

**Description :** Reprise de roseau commun en octobre 2022

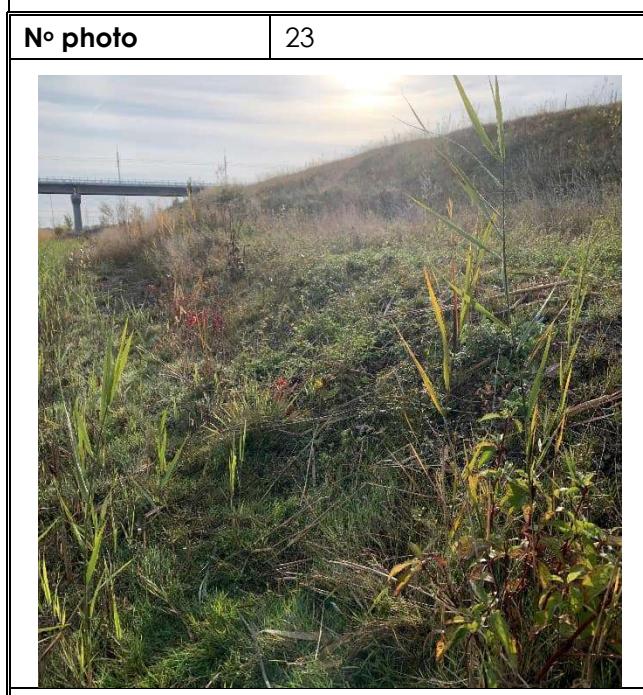
**Description :** Reprise de végétation complète dans la partie nord du tronçon

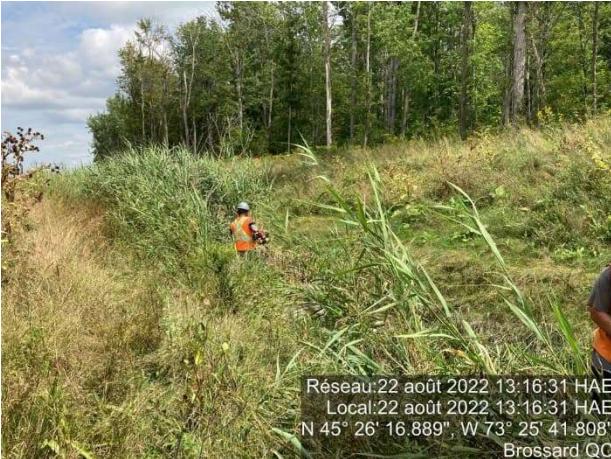
Nº photo	65

<p>Réseau: 22 août 2022 13:16:31 HAE Local: 22 août 2022 13:16:31 HAE N 45° 26' 16.889", W 73° 25' 41.808" Brossard QC</p>
<p><b>Description :</b> Travaux de fauchage du roseau commun le 22 août 2022</p>

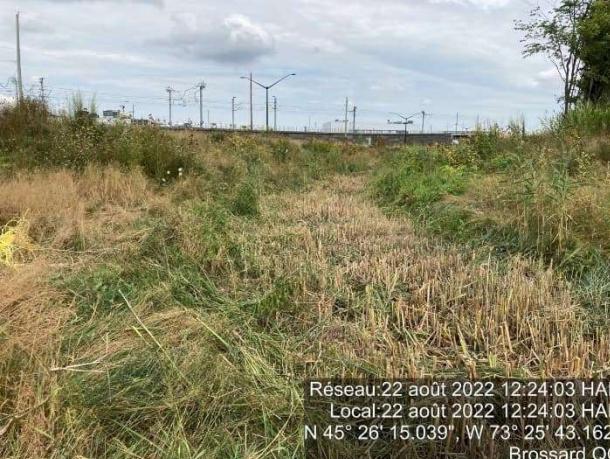
Nº photo	66

<p>Réseau: 22 août 2022 12:24:03 HAE Local: 22 août 2022 12:24:03 HAE N 45° 26' 15.039", W 73° 25' 43.162" Brossard QC</p>
<p><b>Description :</b> Fin des travaux de fauchage du roseau commun le 22 août 2022</p>
