LIGNE D'INTERCONNEXION DES APPALACHES-MAINE

HABITAT DES SALAMANDRES DE RUISSEAUX – SUIVI DE L'AN 1 –
2022

FÉVRIER 2023

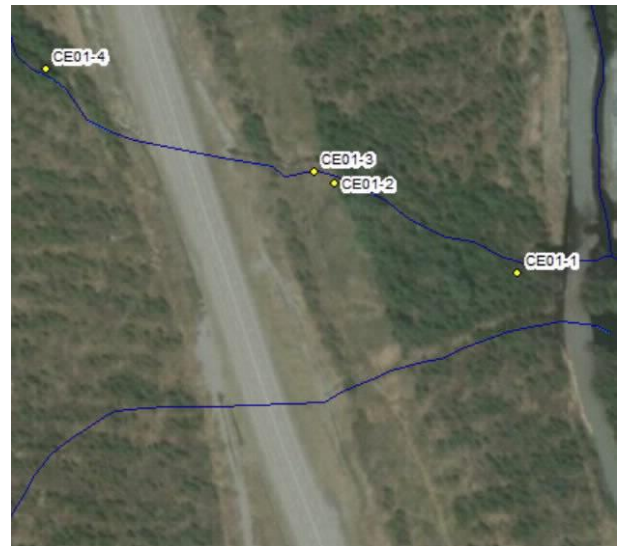
STATION CE01-1, ●●1/2 (●●●1/2)

Ce tronçon de 25 m est situé en aval de l'emprise existante. Il s'écoule dans un milieu à dominance résineuse et à couverture de plus de 75 %. Le substrat est principalement composé de gravier (25-50 %) ainsi que d'un mélange de sable, cailloux, galet, blocs et de débris ligneux (<25 %). On y observe une augmentation du gravier et une diminution des cailloux et galets entre 2020 et 2022, de même qu'une largeur en eau et une vitesse du courant moindres en 2022. Seule une larve de salamandre non identifiée y a été observée en 2022, alors qu'une salamandre pourpre avait été observée en 2020. Nous estimons donc que l'état de ce tronçon s'est donc détérioré entre 2020 et 2022, notamment à l'égard de la qualité du substrat.

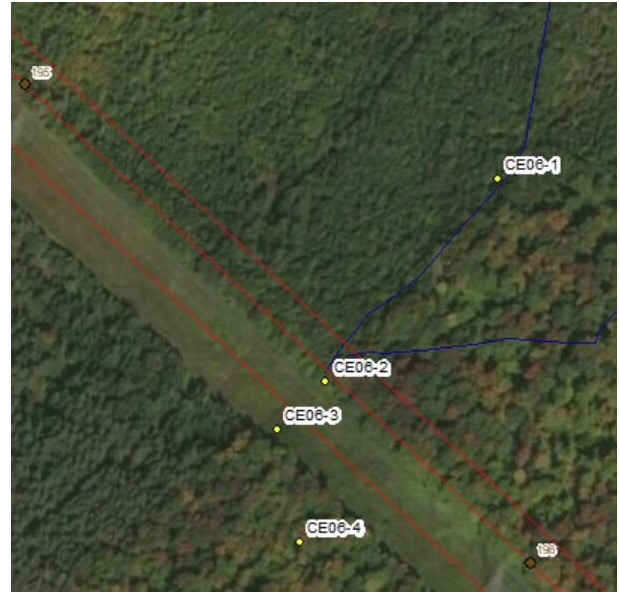
STATION CE06-1, ●●● (●●●)

Ce tronçon de 50 m est situé en aval de la nouvelle emprise, dans une érablière à sucre. Le recouvrement arborescent y est de 50 à 75 %. Son lit est recouvert à plus de 50 % d'un substrat allant de limon à gravier, avec une diminution de sable par rapport à 2020. Les particules plus grosses (cailloux à blocs) en couvrent en moyenne 25 %. Le substrat grossier est enseveli par le substrat fin. Le tronçon était recouvert de feuilles au moment de la visite, mais il y avait présence d'eau, contrairement à 2020 où le cours d'eau était pratiquement sec. Une salamandre à deux lignes et cinq salamandres non identifiées ont été observées en 2022. Seule la salamandre à deux lignes a été observée en 2020.

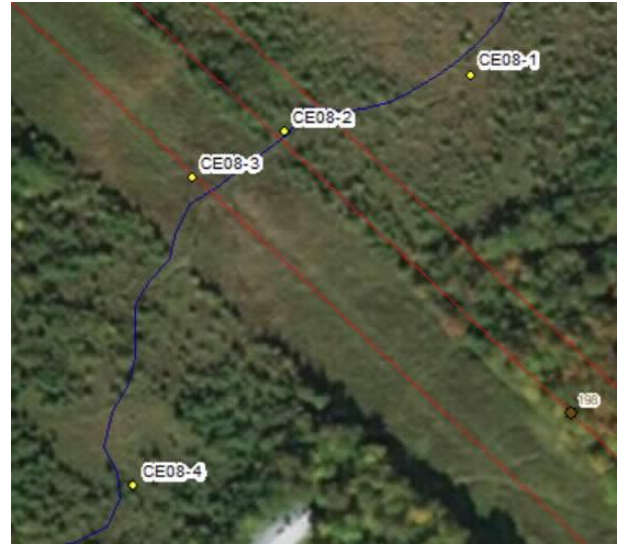
STATION CE08-1, ●1/2 (●●)

Ce tronçon de 25 m, relativement large, coule dans un milieu plutôt ouvert (recouvrement de 25 à 50 %) en aval de la nouvelle emprise. Son lit est principalement couvert de sable (50-75 %), ainsi que de gravier et de matière organique (25-50 %). Aucune matière organique n'avait cependant été notée en 2020. Il ne présente aucun réel abri pour les salamandres. Aucune salamandre n'y a été observée en 2020 ni en 2022. Globalement, la qualité de ce tronçon s'est légèrement dégradée depuis 2020,. Dans son état actuel, nous considérons que sa qualité comme habitat de salamandres de ruisseaux est de nulle à faible.

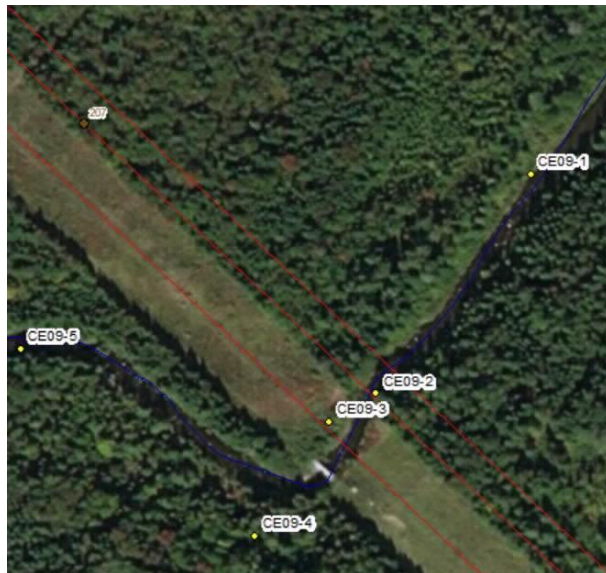
STATION CE09-1, ●●● (●●●)

Ce tronçon de 50 m, situé en aval de la nouvelle emprise, s'écoule dans une forêt résineuse. Le recouvrement y avait été évalué à moins de 25 % en 2020, pour passer à 50-75 % en 2022. Son lit est principalement recouvert de sable, de cailloux et de galets (25-50 %), ainsi que de particules de taille intermédiaire et de débris ligneux (<25 %).

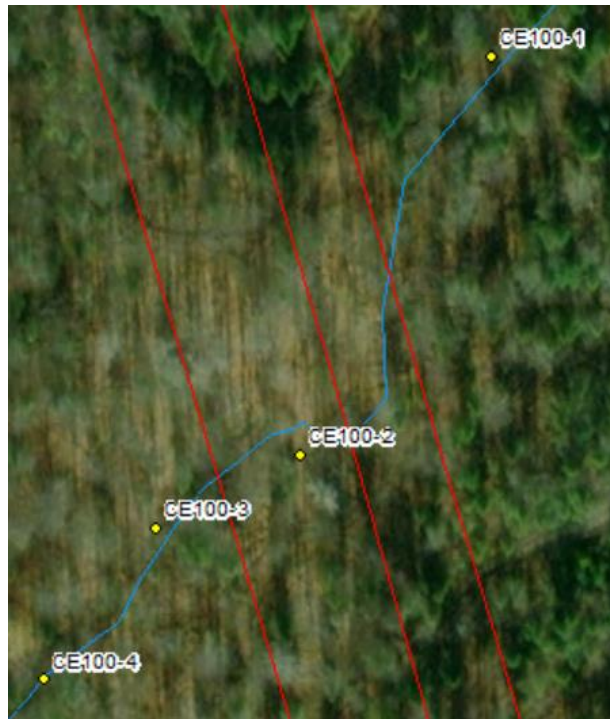
STATION CE100-1, ●●●●1/2

Ce tronçon, d'une longueur de 50 m, est situé en aval de la nouvelle emprise. Il s'écoule dans une forêt de feuillus avec un recouvrement de 50 à 75 %. Son lit est recouvert d'un substrat hétérogène, allant du limon aux blocs, avec présence de débris ligneux. Neuf salamandres à deux lignes, une salamandre sombre du Nord, ainsi que sept larves de salamandres non identifiées y ont été observées en 2022. Ce nouveau tronçon n'avait pas fait l'objet de caractérisation ni d'inventaire en 2020. Nous considérons que sa qualité comme habitat de salamandres de ruisseaux est élevée.

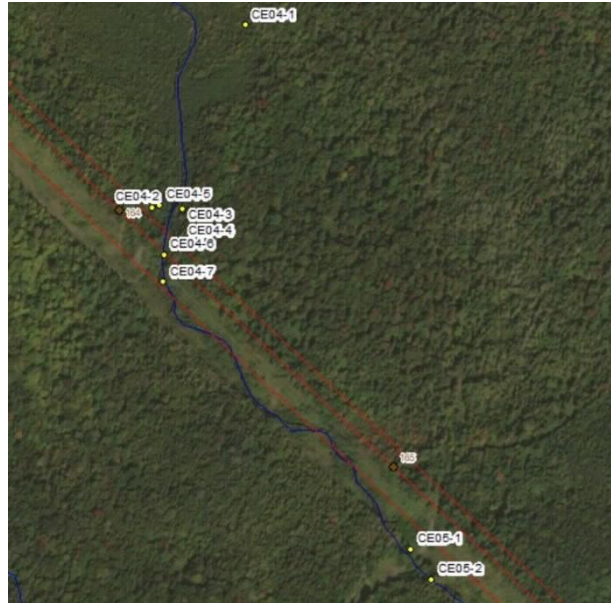
STATION CE04-1, ●● (●●)

Ce tronçon de 50 m est situé à bonne distance en aval de la nouvelle emprise. Il s'écoule dans un marécage arborescent mixte à couverture de 25 à 50 %, alors qu'elle était de plus de 75 % en 2020. Le substrat est composé de sable (25-50 %) et de matière organique (75-100 %). La proportion de sable a diminué entre 2020 et 2022 alors que le gravier et les cailloux ont augmenté. Aucune salamandre n'y a été détectée en 2020 ni en 2022. Globalement, la qualité de ce tronçon a peu évolué depuis 2020. Dans son état actuel, nous considérons que la qualité de ce tronçon comme habitat de salamandres de ruisseaux est faible.

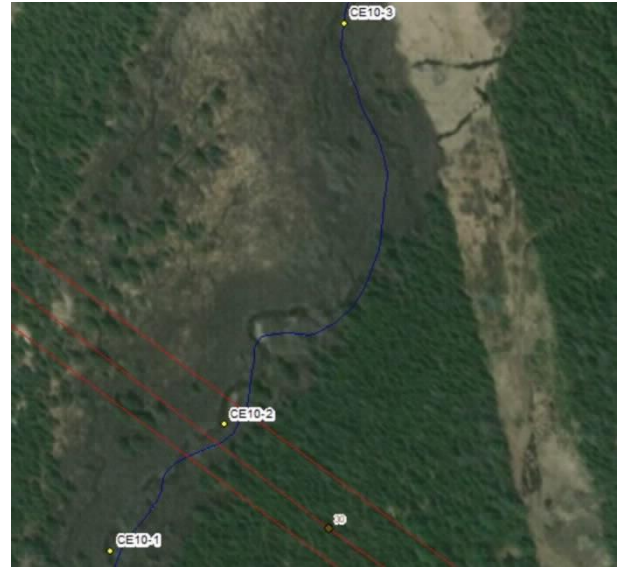
STATION CE10-1, ●●1/2 (●●●)

Ce tronçon de 50 m est situé en aval de la nouvelle emprise. Il s'écoule dans un milieu à dominance feuillue avec un recouvrement de 25 à 50 %, alors qu'il était de plus de 75 % en 2020. Le substrat y est composé d'un mélange à granulométrie variée, allant du limon aux galets avec présence de matière organique et débris ligneux. La proportion de sable a augmenté, alors que les cailloux ont diminué entre 2020 et 2022. Sept salamandres à deux lignes y ont été observées en 2022. La même espèce avait aussi été détectée en 2020.

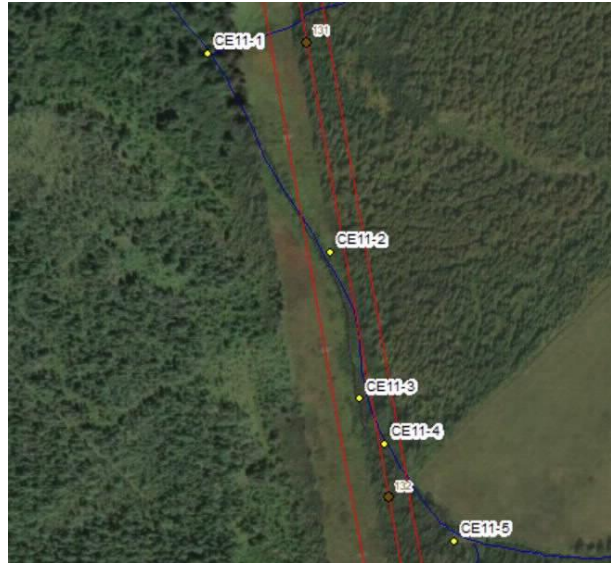
STATION CE11-1, ●●● (●●●)

Ce tronçon de 50 m est situé en aval de l'emprise existante. Il s'écoule dans un milieu à dominance résineuse et relativement ouvert (recouvrement de 25-50 %). Le substrat y est composé de gravier, cailloux et galets (25-50 %), ainsi que d'un mélange de sable, de blocs et de matière organique et de débris ligneux. Huit salamandres à deux lignes et deux salamandres non identifiées y ont été trouvées en 2022, alors que 18 salamandres à deux lignes avaient été observées en 2020.

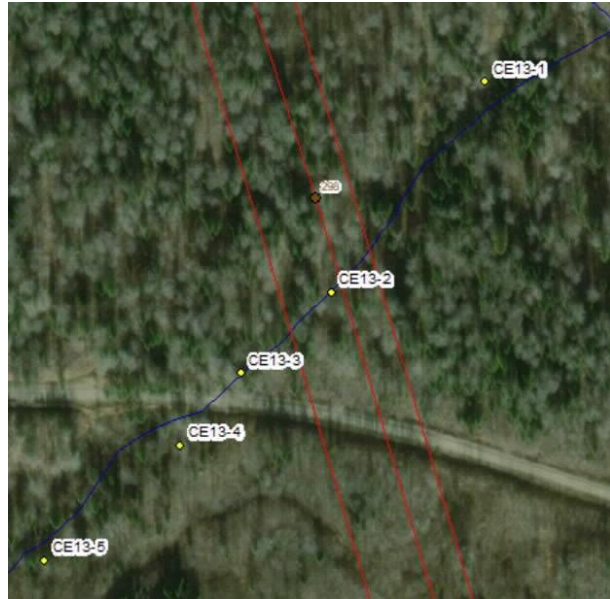
STATION CE13-1, ●●● (●●●)

Ce tronçon de 50 m est situé en aval de la nouvelle emprise. Il s'écoule dans un milieu à dominance feuillue. Le recouvrement est passé de plus de 75 % en 2020 à 25 à 50 % en 2022. Le substrat y est principalement composé de cailloux, galets et blocs (25-50 %), ainsi que d'un mélange de sable, gravier et débris ligneux (<25 %). Le substrat a très peu changé entre 2020 et 2022, bien que la largeur en eau et la vitesse du courant y soient moindres depuis 2020. Une salamandre à deux lignes et une salamandre non identifiée y ont été observées en 2022, alors qu'aucune salamandre n'avait été observée en 2020.

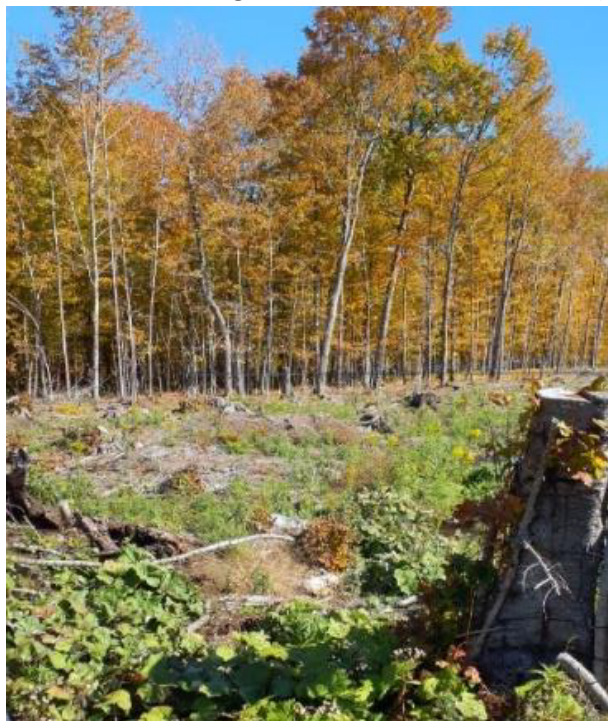
Station CE06-2, Débris ligneux dans la bande riveraine (2022)
