## **Annexe C Fiches descriptives des stations d'inventaire 6 de 11**

## Caractérisation du milieu hydrique

N° de projet : 3355-2

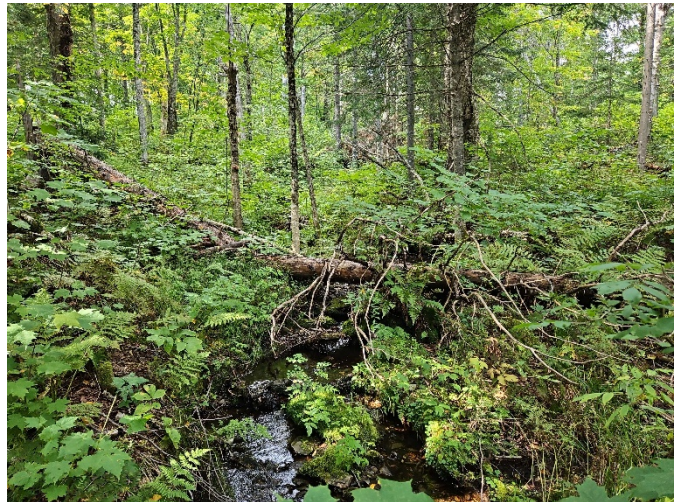
Observation faunique et floristique

**Description** : Cours d'eau pente moins de 20% mais permettant très difficilement passage de poissons en amont de la traversé

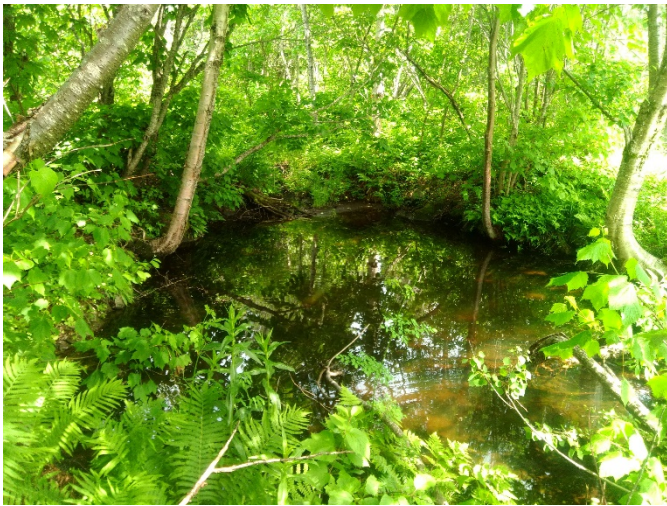
Observation faunique et floristique

Description : 8x7 m de large bassin
