Annexe C **Fiches descriptives des stations d'inventaire**

Caractérisation du milieu hydrique

N° de projet : 3355

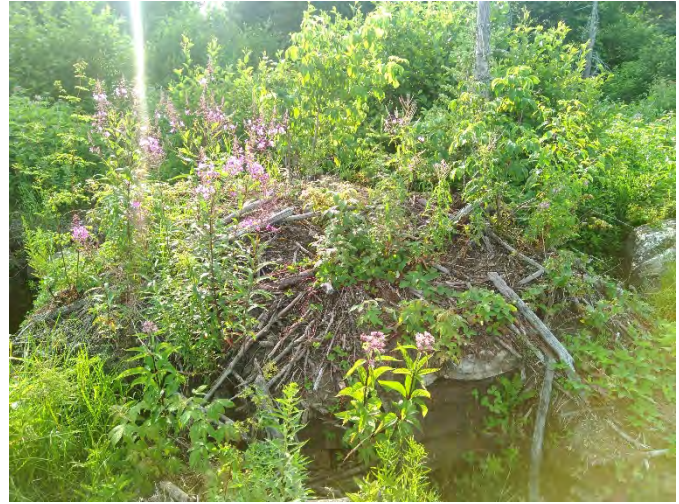
Description : Ancienne hutte de castor

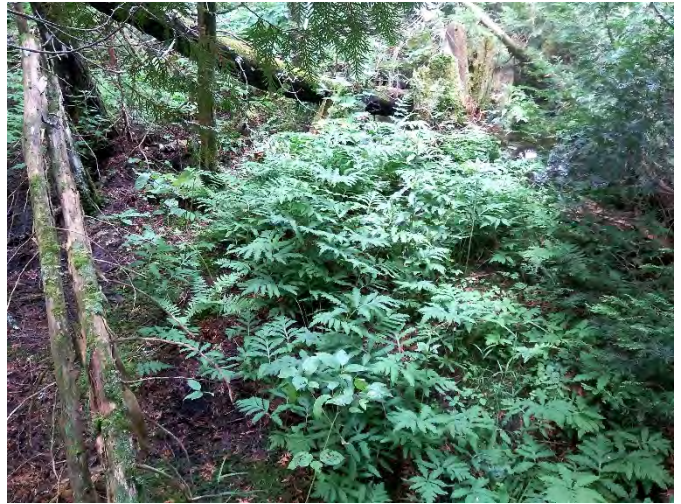
Obstacle infranchissable

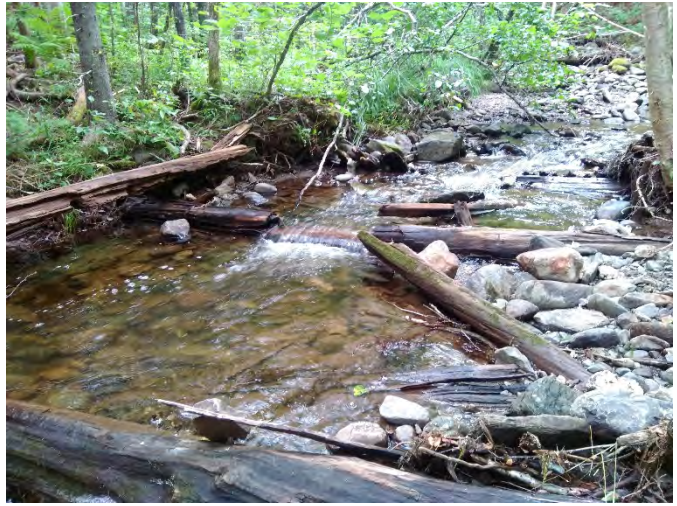
Description : Seuil

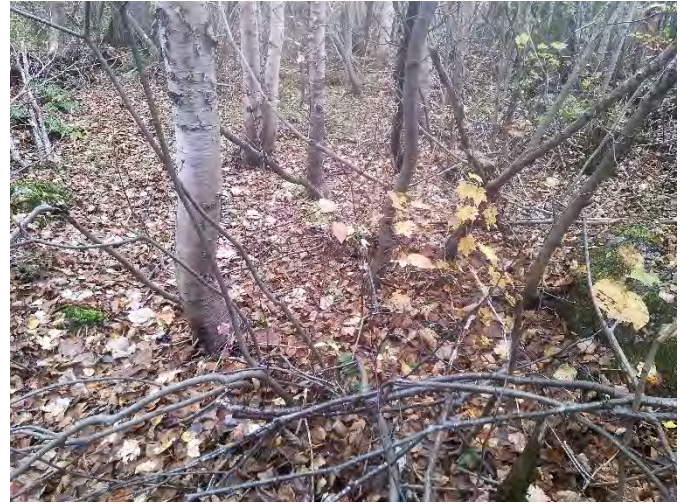
Obstacle infranchissable
