## Annexe C *Fiches descriptives des stations d'inventaire*

## Caractérisation du milieu hydrique

N° de projet : 3355

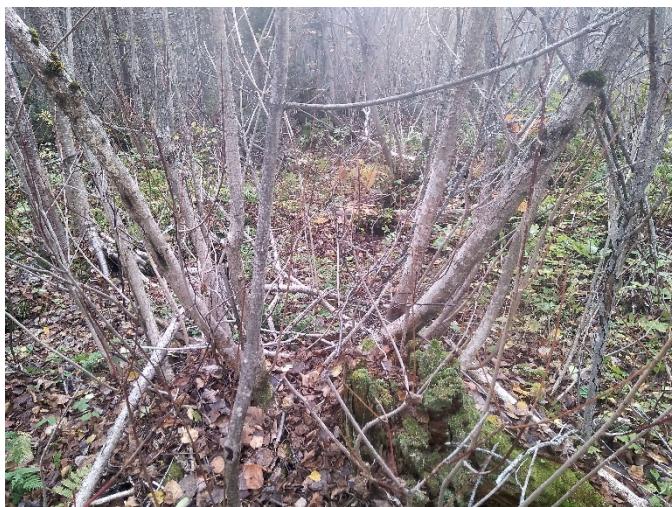
Obstacle infranchissable – 50 m

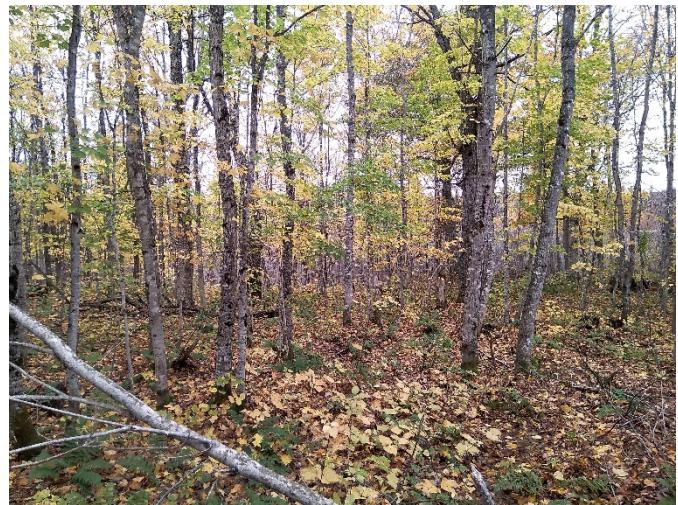
Obstacle infranchissable – 20 et 25 m

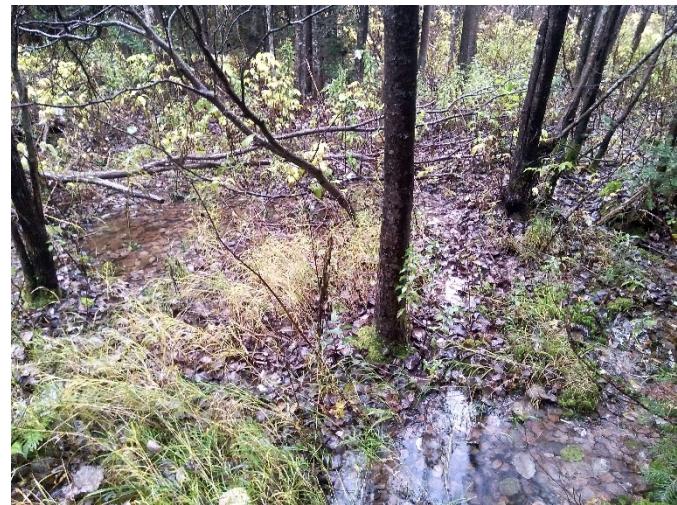
Obstacle infranchissable

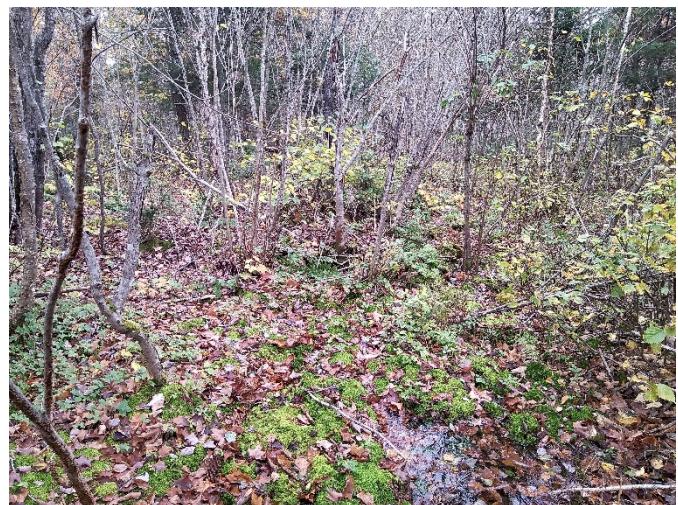
Obstacle infranchissable
