Annexe C Fiches descriptives des stations d'inventaire 11 de 11

Caractérisation du milieu hydrique

N° de projet : 3355

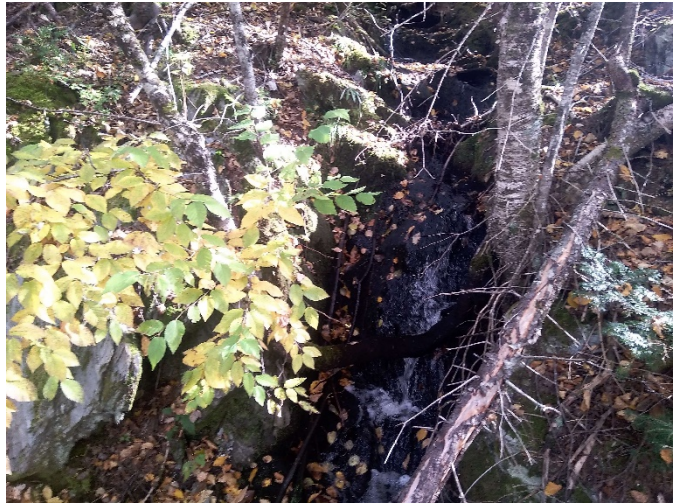
Obstacle infranchissable

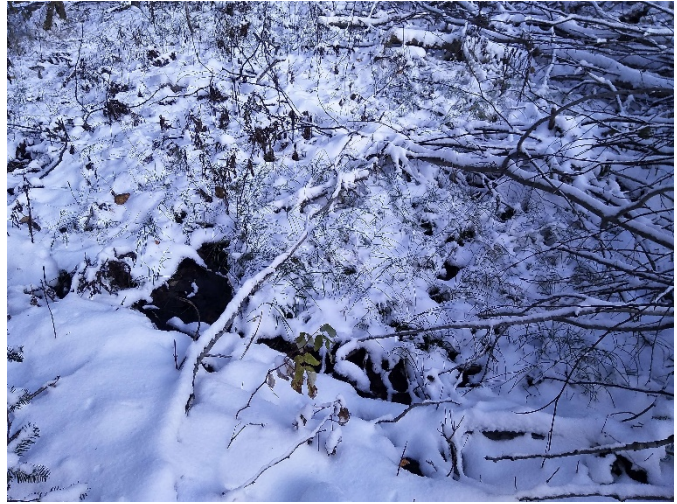
Obstacle infranchissable

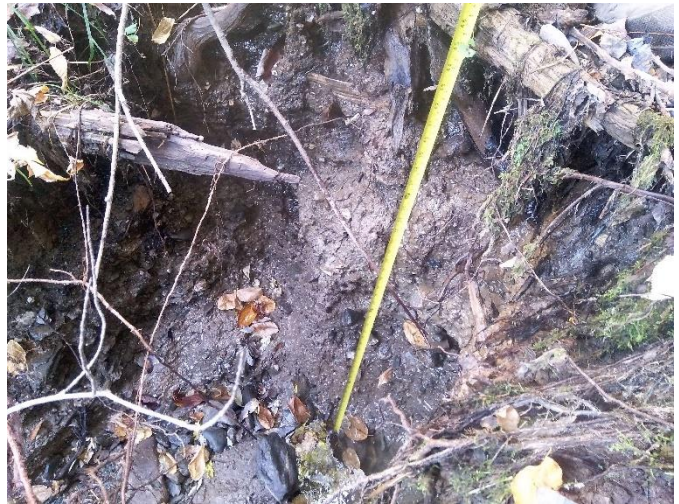
Obstacle infranchissable

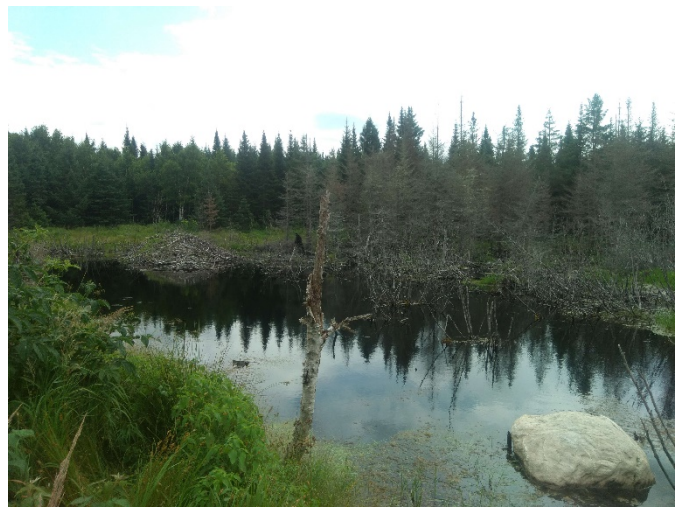
Description : Écoulement diffus vers aulnaie et début du cours d'eau

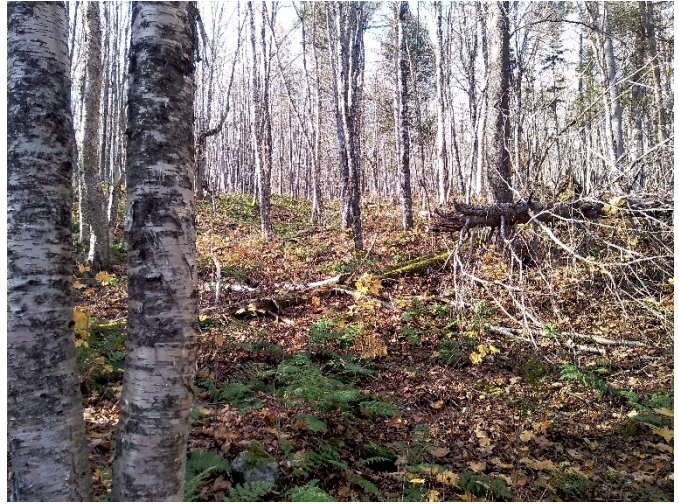
Obstacle infranchissable
