**SUIVI DES CONDITIONS HYDRAULIQUES ET DE
L'HABITAT DU POISSON À L'aval de la digue B+
ANNÉE 2023 ET BILANS FINAUX**

JUIN 2024

RÉF. WSP : CA0004910.4814

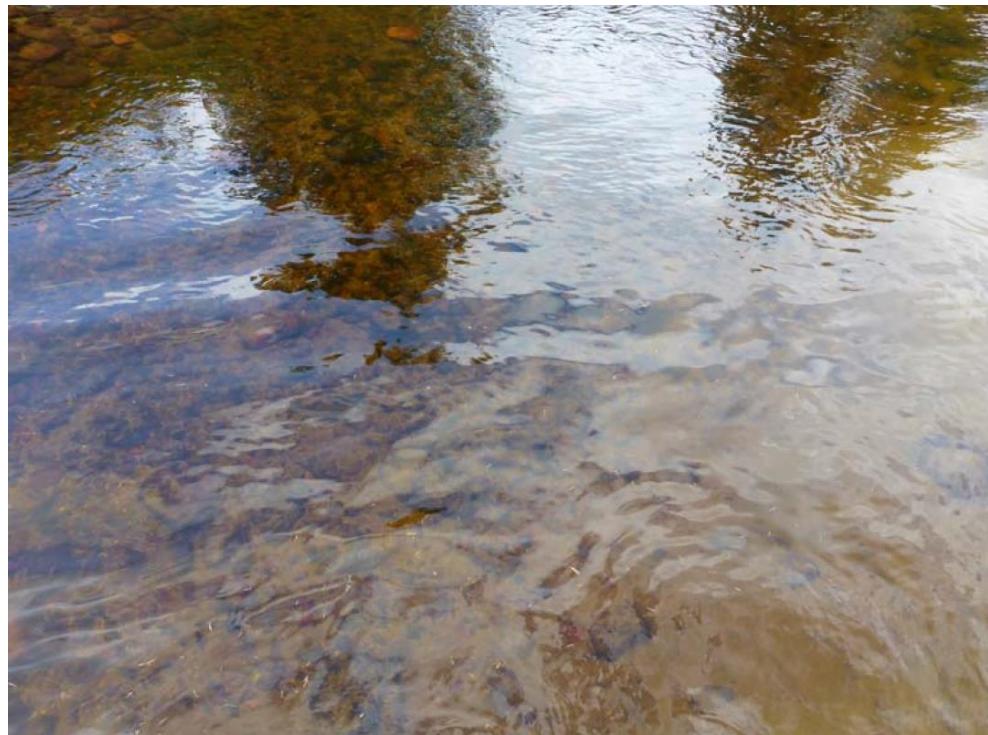
Photo 2. Cours d'eau R138, segment S01, vue du substrat de la frayère potentielle FP12

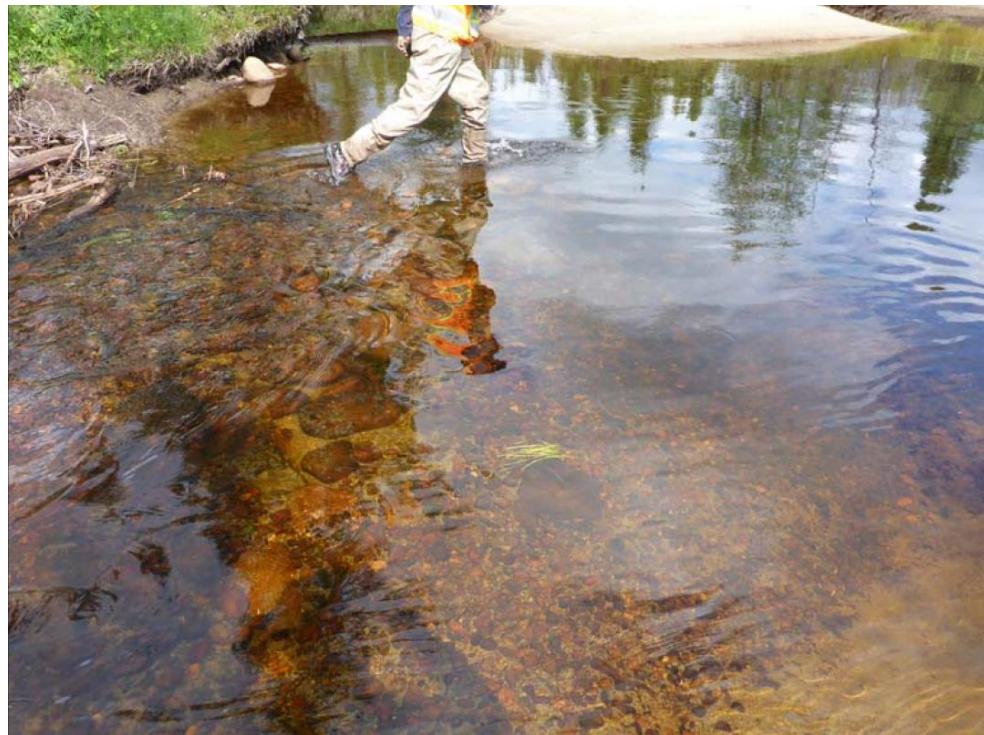
Photo 3. Cours d'eau R138, segment S01, vue du substrat de la frayère potentielle FP12.1

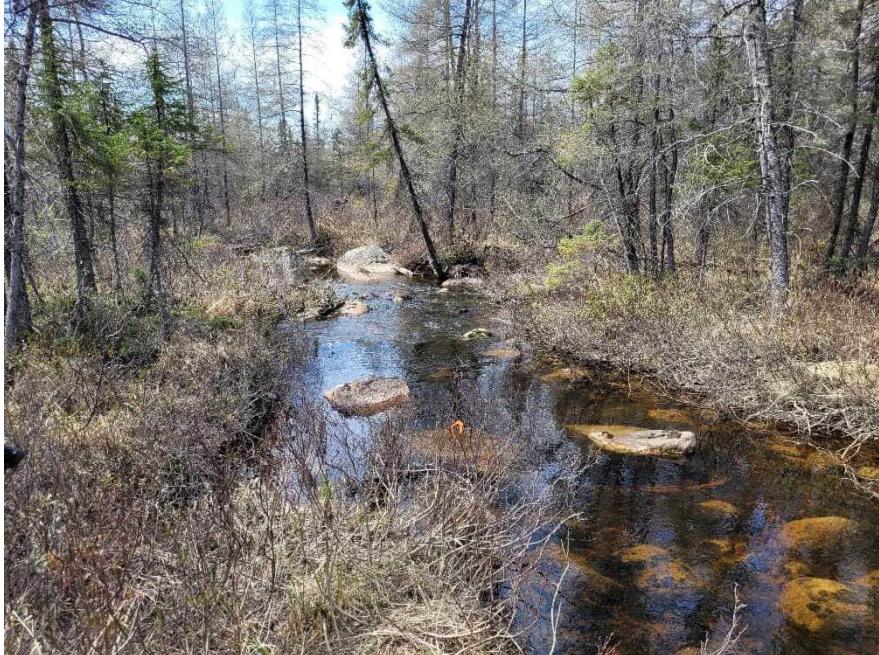
**Photo 7** Tronçon 5 (1 juin 2023) - végétation très sèche

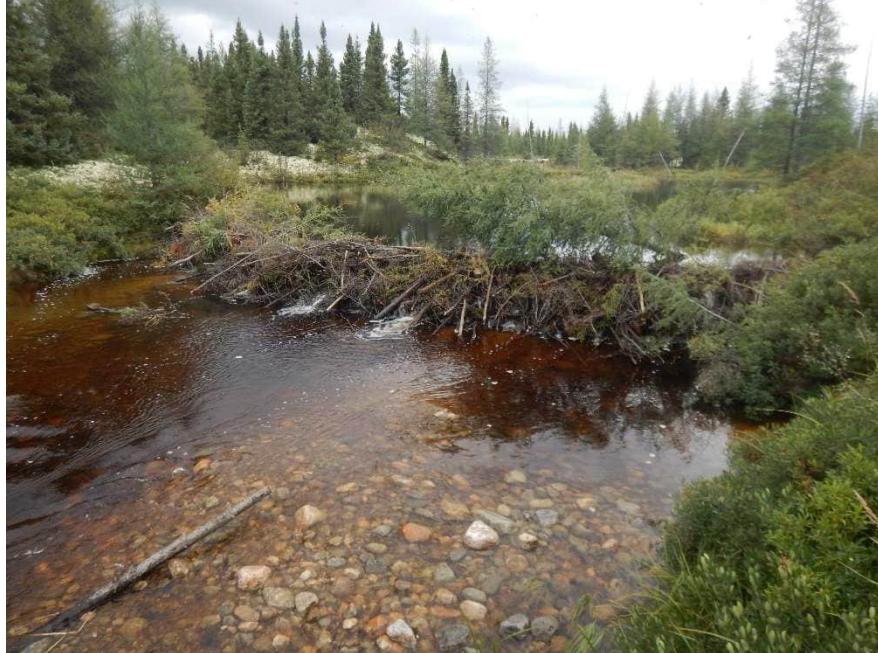
**Photo 13** Tronçon 2 (27 août 2023) - barrage à castors
