# PROJET DE RECONSTRUCTION DU PONT DE L'ÎLE AUX TOURTES

## RAPPORT ANNUEL DE SUIVI ENVIRONNEMENTAL

### 3 (2025)

| Document No. | GNP - 180000 - ENV - RAA - 000009<br>Émetteur - SDP - Discipline - Type Doc - Numéro Unique | Rév: 00 |

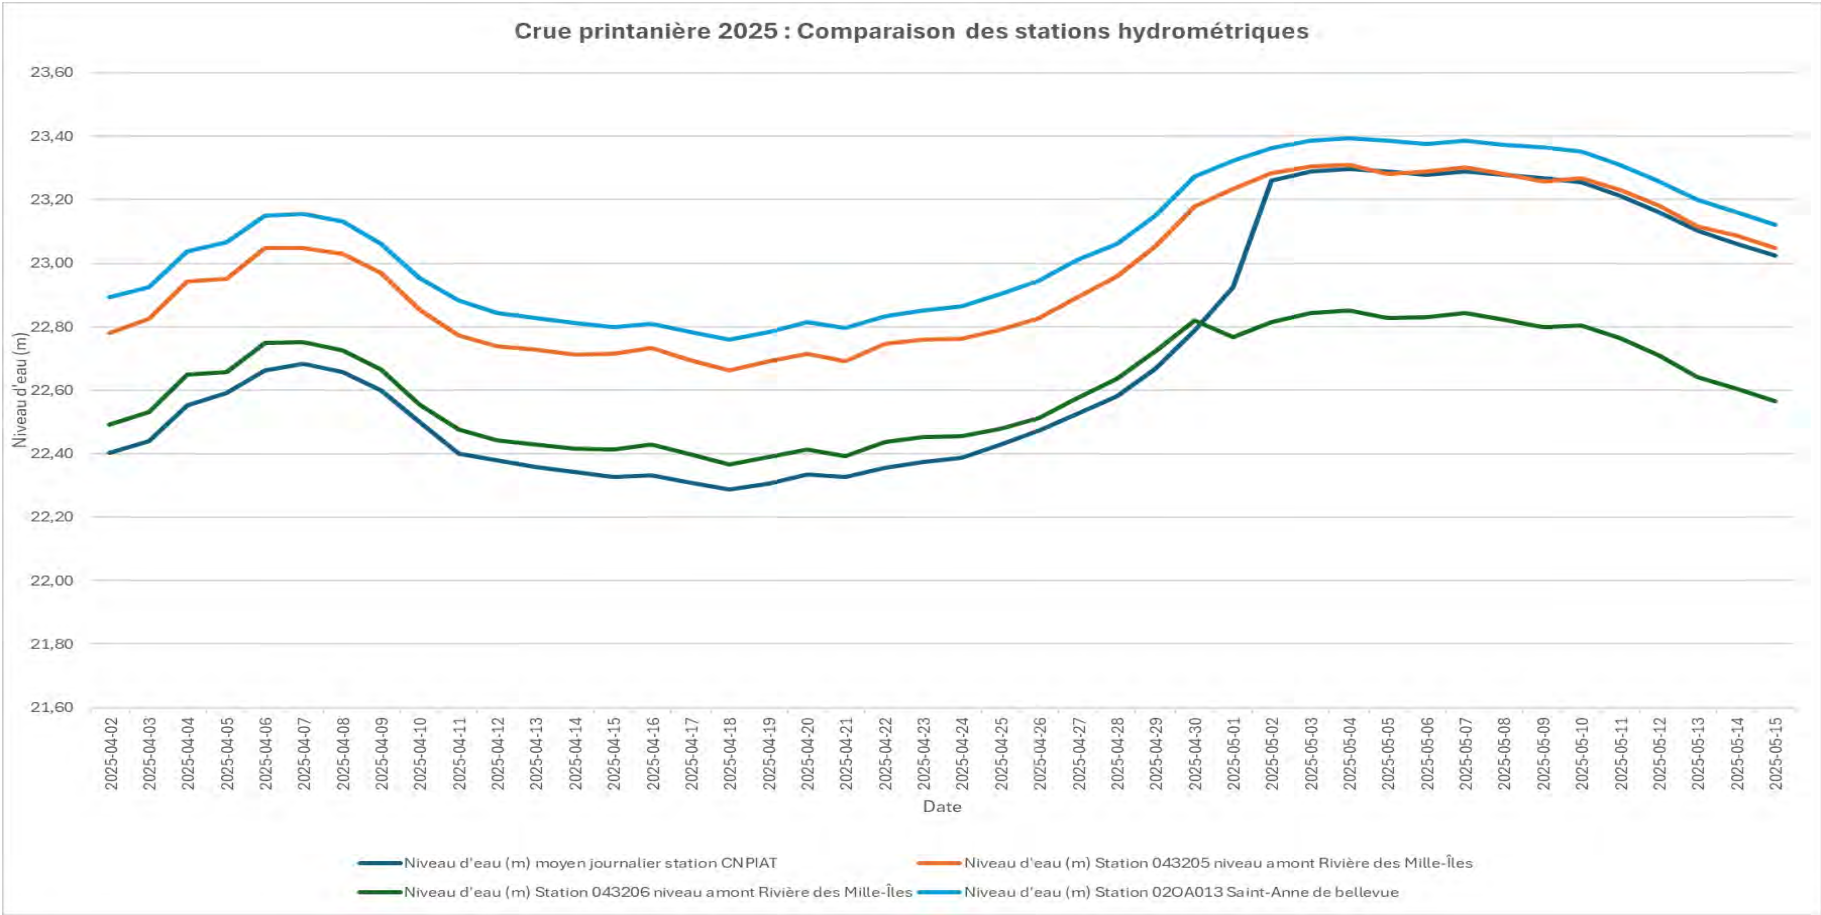
La figure 1 ci-dessous montre que les variations observées à la station située au sud-ouest de l'île suivent une tendance similaire à celles des stations locales, tant en termes de hausse que de baisse du niveau d'eau. L'écart absolu le plus faible entre la station de CNPIAT et une station locale (station 02OA013) est de 0.4 % tandis que l'écart absolu le plus élevé est de 2.2%, ce qui indique une bonne représentativité des conditions hydrologiques du secteur.

Figure 1 Comparaison des niveaux d'eau journalier durant la crue printanière 2025 entre la station CNPIAT et des stations locales

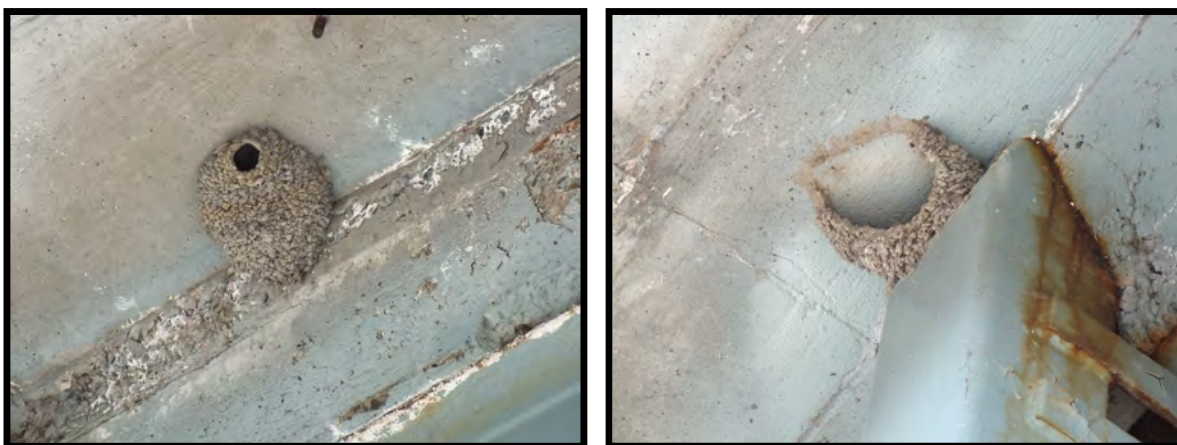
- Des pluies importantes (avec du vent) qui imbibent les nids d'eau, ce qui les fait s'émietter et/ou tomber ;
- Un temps trop chaud qui fait sécher les nids et s'émietter le plancher du nid ;
- Un temps chaud et humide de façon prolongée qui peut rendre les nids plus friables jusqu'à s'émietter et tomber (Figure 5).

**Figure 5. Exemples d'un nid complet et d'un nid effrité (incomplet)**

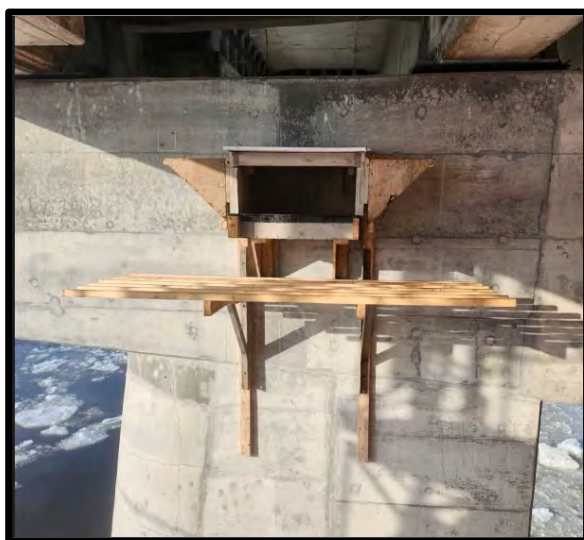
Les travaux prévus par CNPIAT en 2026 sont principalement liés à la construction de la partie nord du nouveau pont. Des travaux pour la construction du tablier sur la majorité du pont, ainsi que des travaux de charpente, de futs et de chevêtres à partir de la pile 13 jusqu'à 4 sont prévus entre les mois de mars et d'août 2026. Un nichoir a été installé face à l'est à la pile 22 du pont d'origine, qui est située entre les piles 13 et 14 du nouveau pont, pour la saison de nidification 2026. Des travaux de construction du tablier auront lieu dans la zone de 100 m si le couple choisi cet emplacement pour nicher, pouvant causer du dérangement. La boîte de nidification installée à la pile 22 a été munie d'une plateforme en 2026 (Figure 14).

**Figure 14. Boîte de nidification modifiée avec une plateforme au PIAT en 2026**

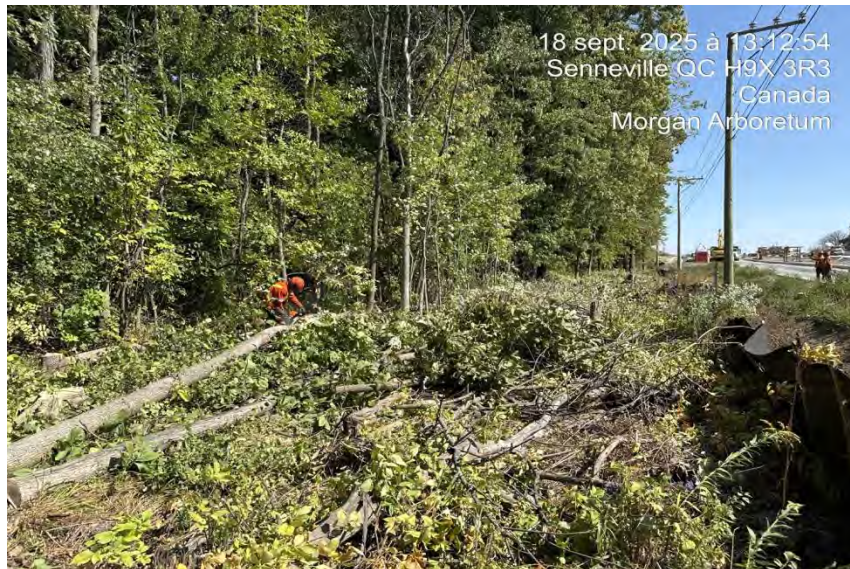
**Photo 5-** Déboisement du milieu humide MH116 dans la forêt de Senneville le 18 septembre 2025

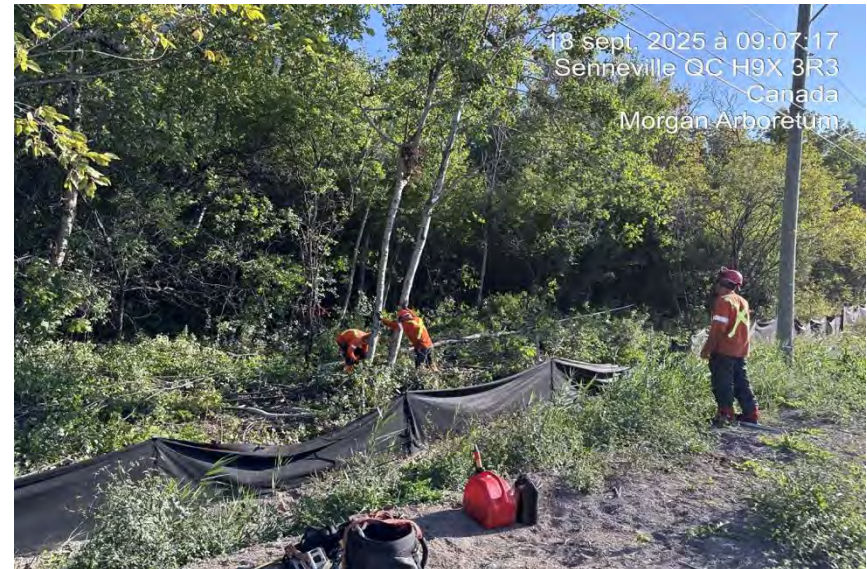
**Photo 7-** Déboisement du milieu humide MH97 dans la forêt de Senneville le 18 septembre 2025

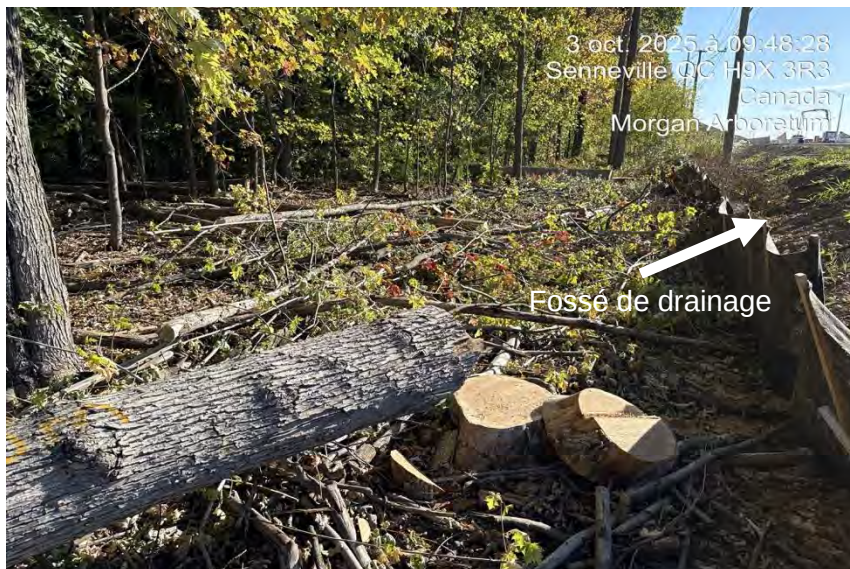
**Photo 6-** Bande déboisée du milieu humide MH116 dans la forêt de Senneville le 3 octobre 2025

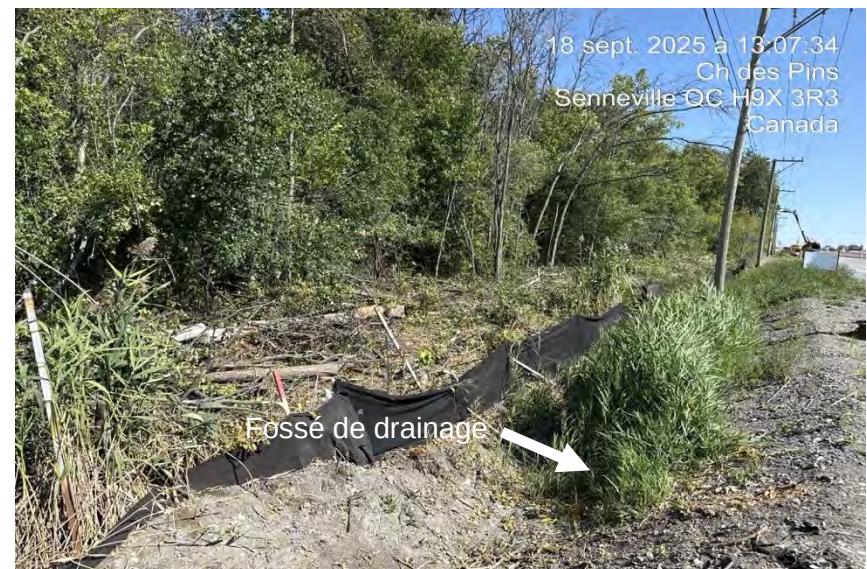
**Photo 8-** Bande déboisée du milieu humide MH97 dans la forêt de Senneville le 18 septembre 2025
