## Plan de restauration de la berge

Site de l'ancienne usine d'alliage de ferromanganèse  
61, boulevard de Melocheville  
Beauharnois (Québec)

Elkem Métal Canada inc.

Ref. Interne N/Dossier n° : 607871 - N/rapport n° : 607871 \_Plan Rest\_env\_berge\_00-2019

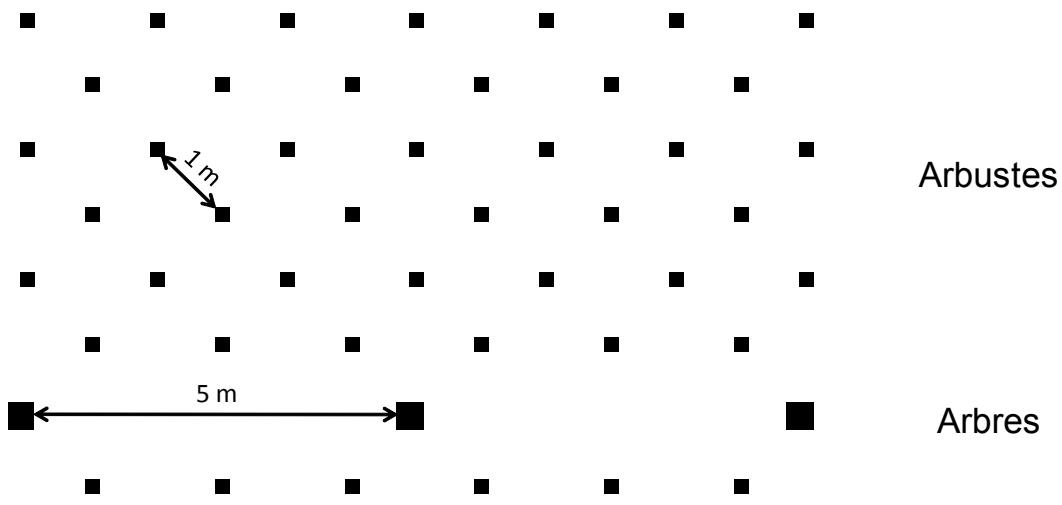
Les plants seront répartis en quinconce et la distance entre les arbustes sera d'un mètre tandis qu'elle sera de 5 mètres entre les arbres. Des trous seront creusés suffisamment larges et profonds pour permettre l'étalement des racines, mais sans excéder la profondeur des mesures de mitigation. Les espèces d'arbustes et d'arbres seront de hauteurs différentes et seront implantées en commençant par le milieu du talus jusqu'au replat. Les arbustes seront plantés dans les premiers 4 m à partir du haut du talus, tandis que les arbres seront plantés dans les derniers mètres de la bande riveraine, suivie d'une dernière rangée d'arbustes près du 10 m. Un patron de plantation est présenté ci-après.

Une fois les arbustes et les arbres plantés, le sol sera légèrement tassé pour éviter la formation de poches d'air et la plantation sera suivie d'un arrosage. Un paillis des copeaux de bois de 50 millimètres d'épaisseur sera placé autour des arbres pour éliminer la compétition herbacée et pour conserver l'humidité du sol, en prenant bien soin de dégager les troncs de 15 à 20 millimètres. Les plants auront les caractéristiques des espèces indigènes déjà présentes sur le site et certaines seront adaptées aux terrains secs. Ces critères ont influencé le choix des végétaux suivants :

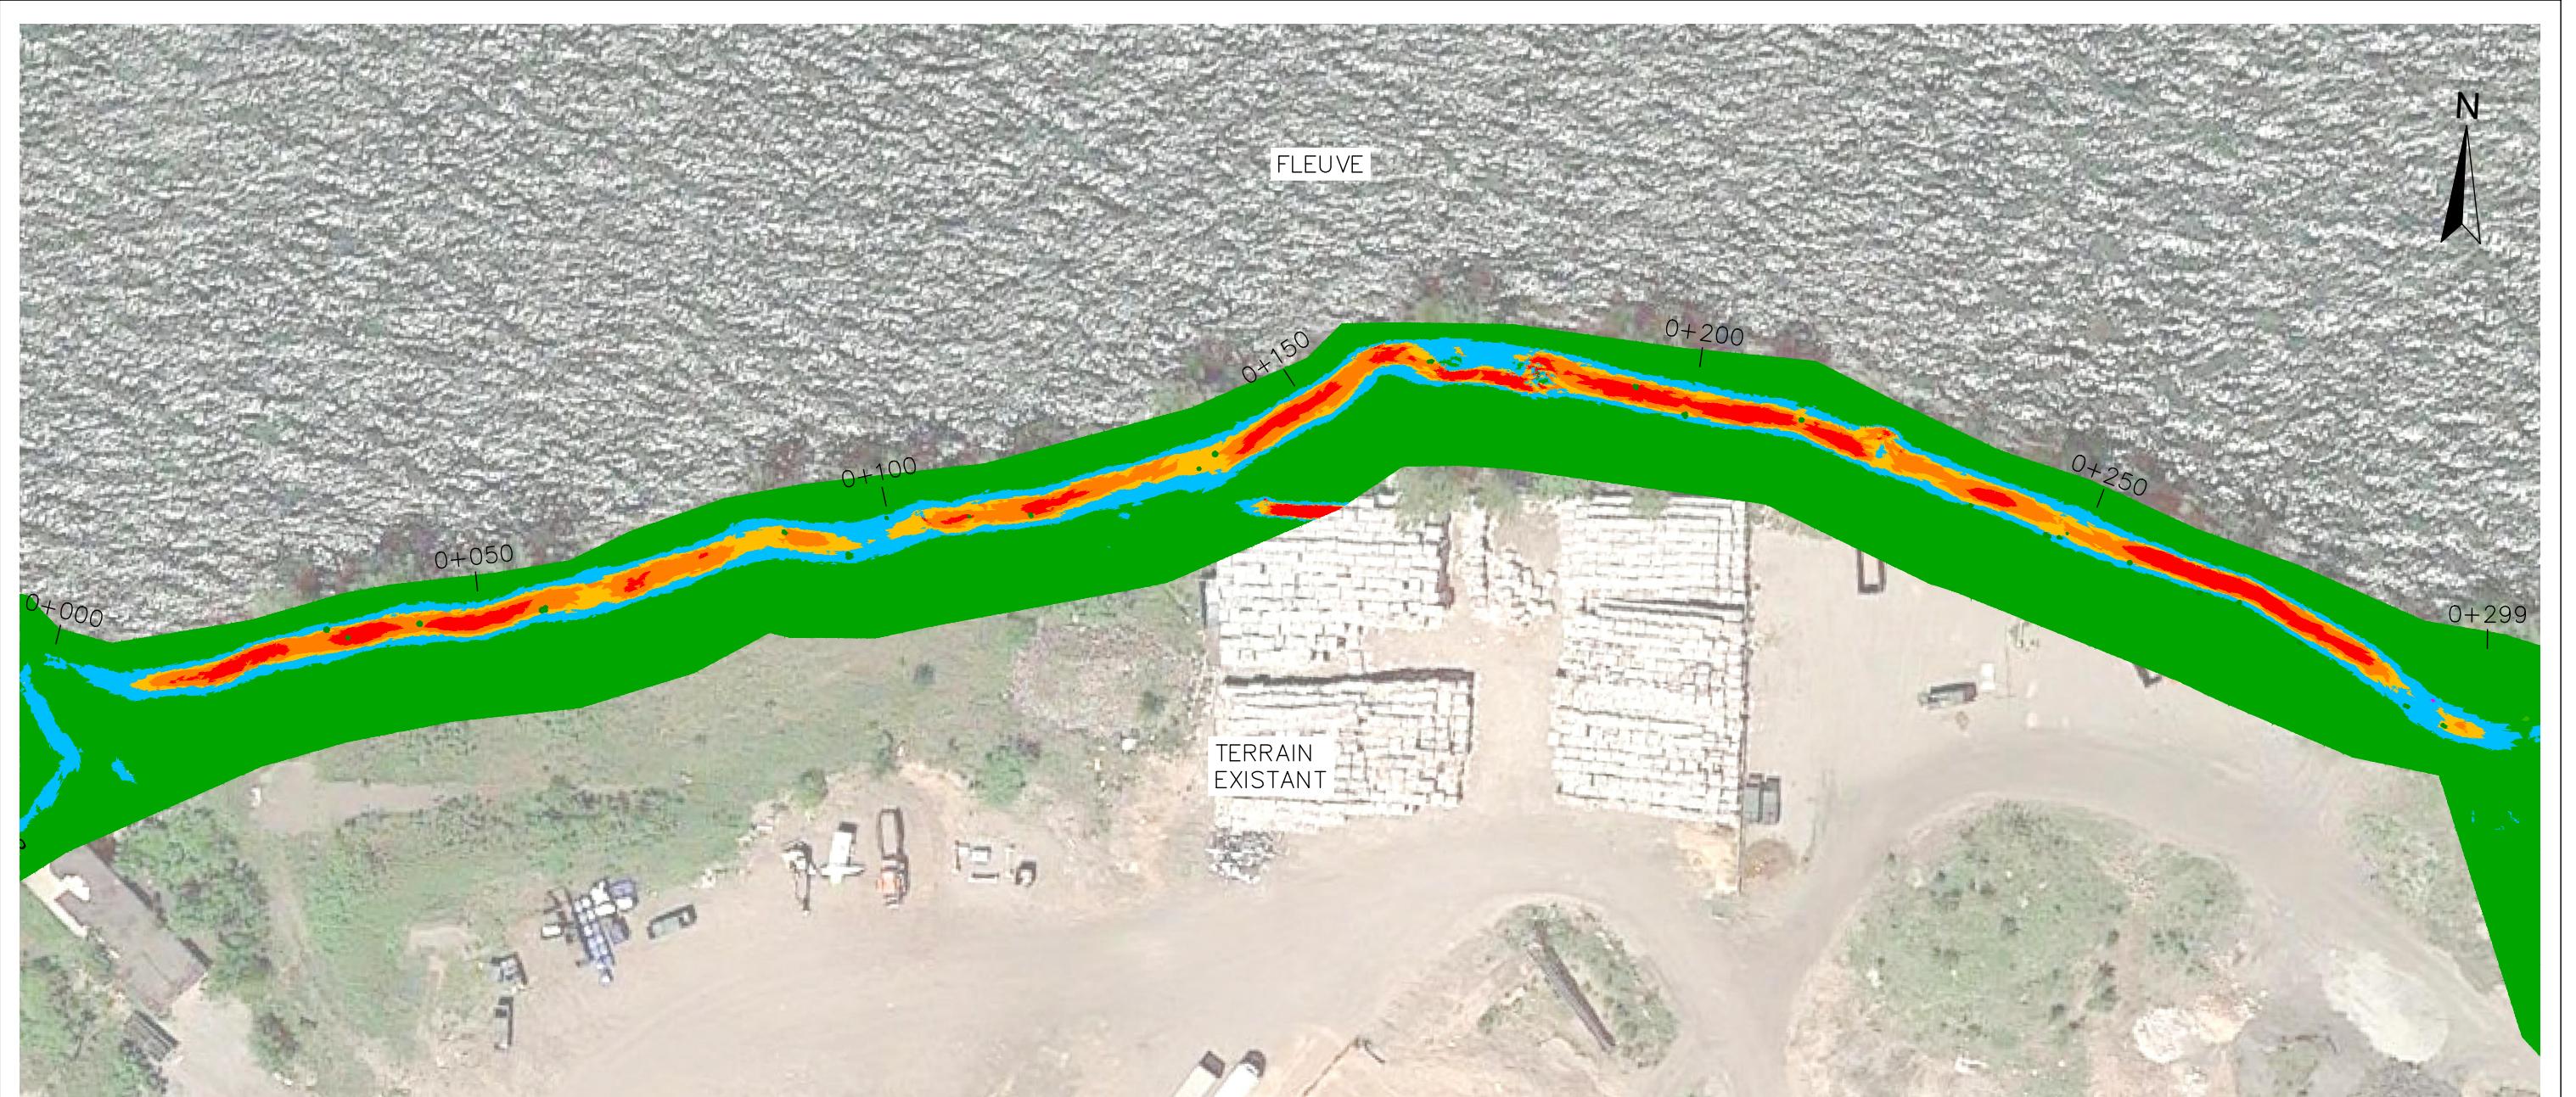
CLIENT :	<b>Elkem</b>	<b>SNC-LAVALIN</b>
PROJET : PLAN DE RESTAURATION DE LA BERGE		
ENDROIT : 61, BOULEVARD DE MELOCHEVILLE BEAUHARNOIS (QUÉBEC)		
TITRE : VUE EN PLAN DE LA BERGE EXISTANTE (AXE 2)		
ÉCHELLE : AUCUNE		
DATE : 2018-11-15	DOSSIER : 607871-2019-PR	RÉV. : 00
		DESSIN : 03b

<span style="background-color: green; display: inline-block; width: 10px; height: 10px;"></span>	PENTE 3H:1V
<span style="background-color: blue; display: inline-block; width: 10px; height: 10px;"></span>	PENTE 2H:1V
<span style="background-color: yellow; display: inline-block; width: 10px; height: 10px;"></span>	PENTE 1,75H:1V

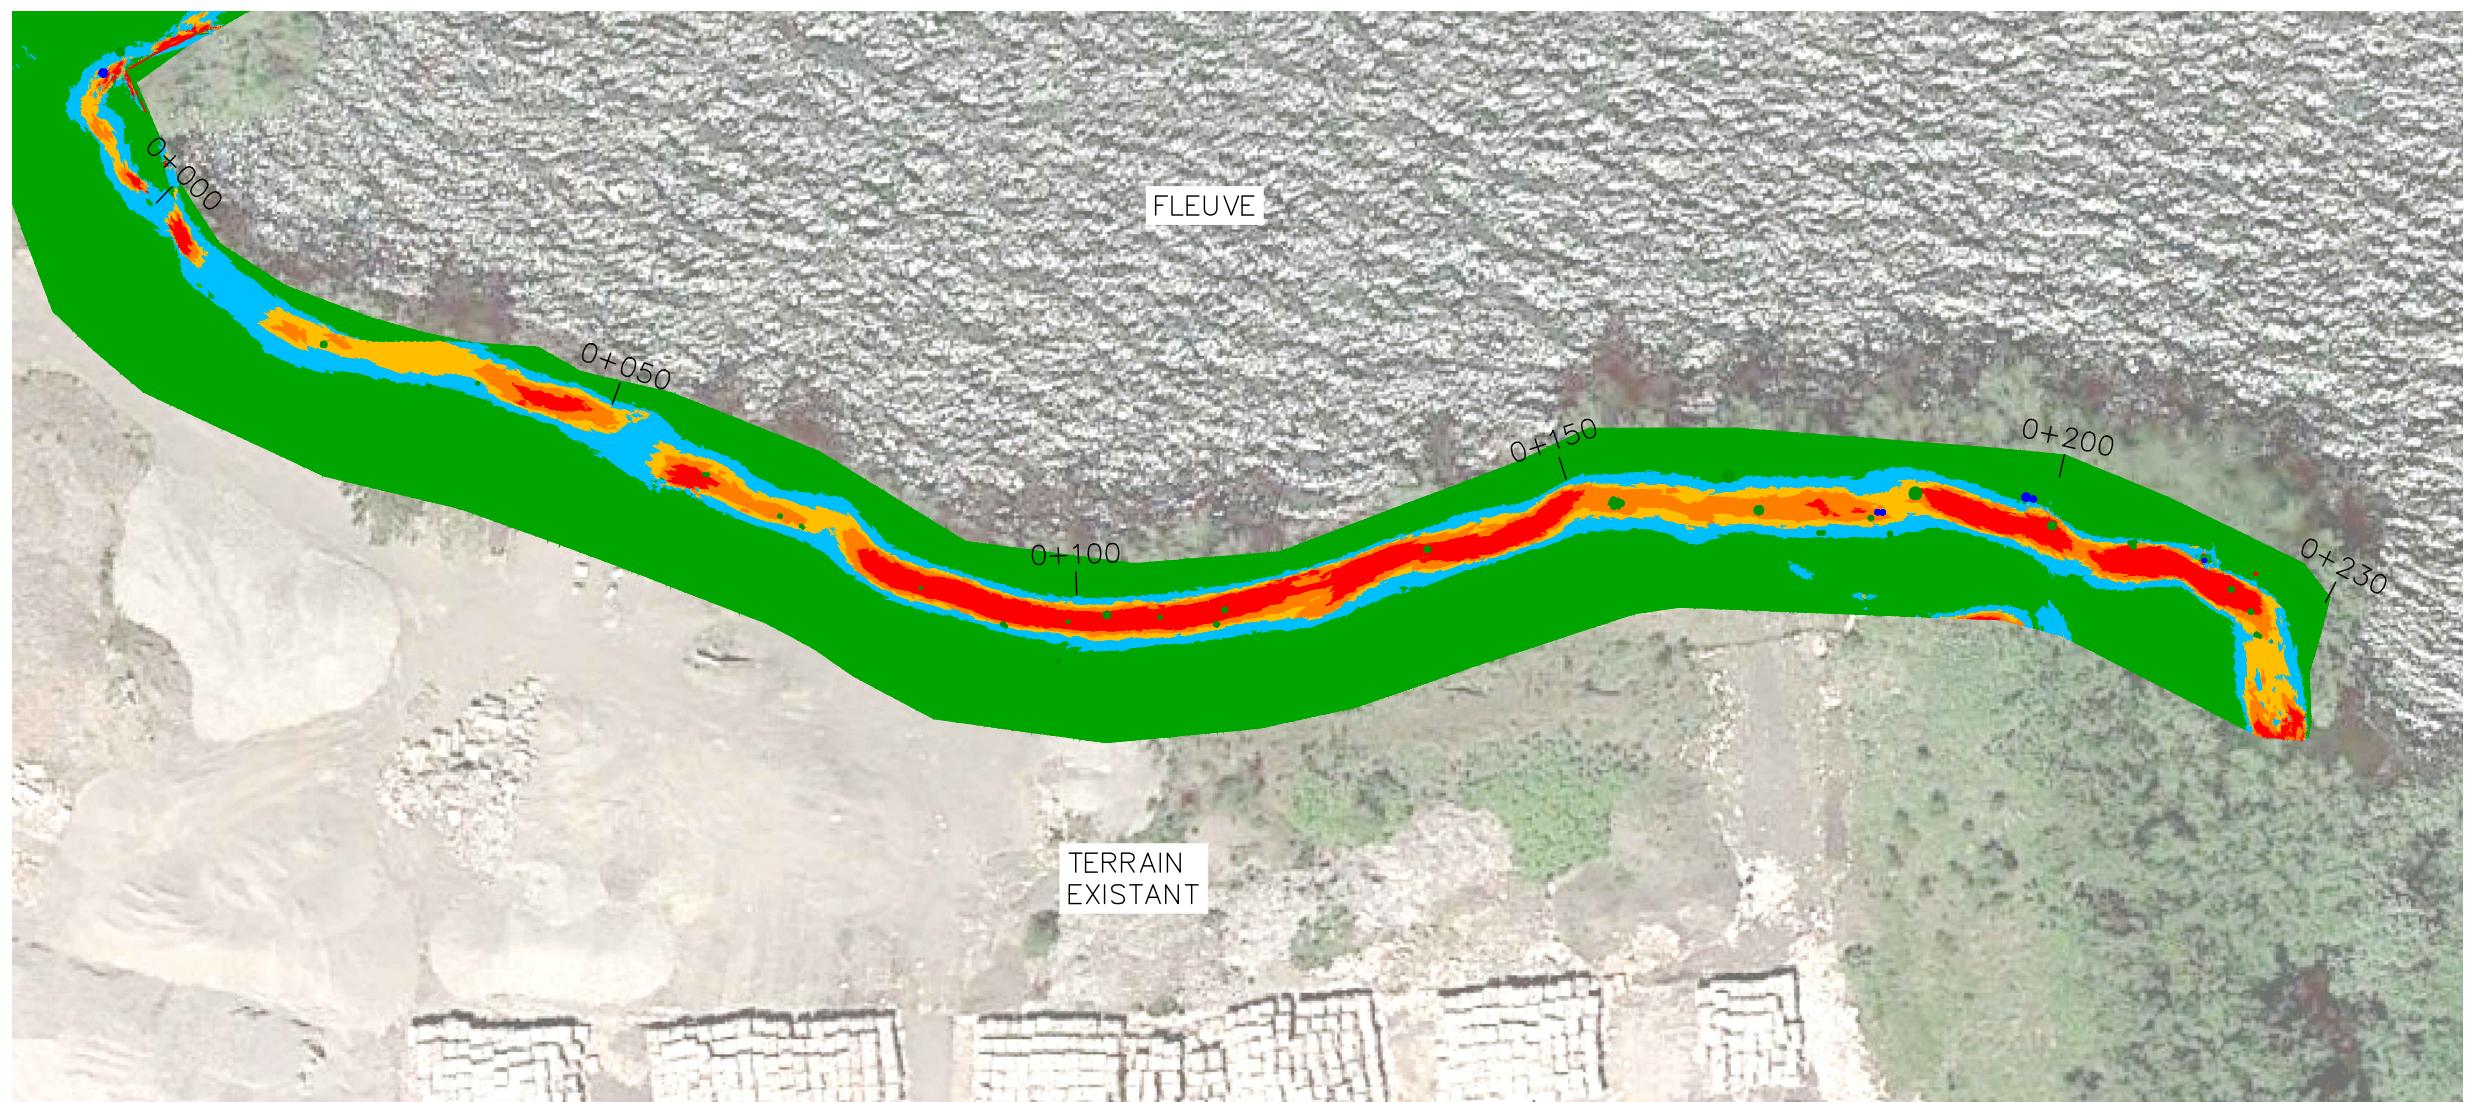
CLIENT :	<b>Elkem</b>	<b>SNC-LAVALIN</b>
PROJET : PLAN DE RESTAURATION DE LA BERGE		
ENDROIT : 61, BOULEVARD DE MELOCHEVILLE BEAUHARNOIS (QUÉBEC)		
TITRE : VUE EN PLAN DE LA BERGE EXISTANTE (AXE 3)		
ÉCHELLE : AUCUNE		
DATE : 2018-11-15	DOSSIER : 607871-2019-PR	RÉV. 00 DESSIN : 03c

[Green]	PENTE 3H:1V
[Blue]	PENTE 2H:1V
[Yellow]	PENTE 1,75H:1V

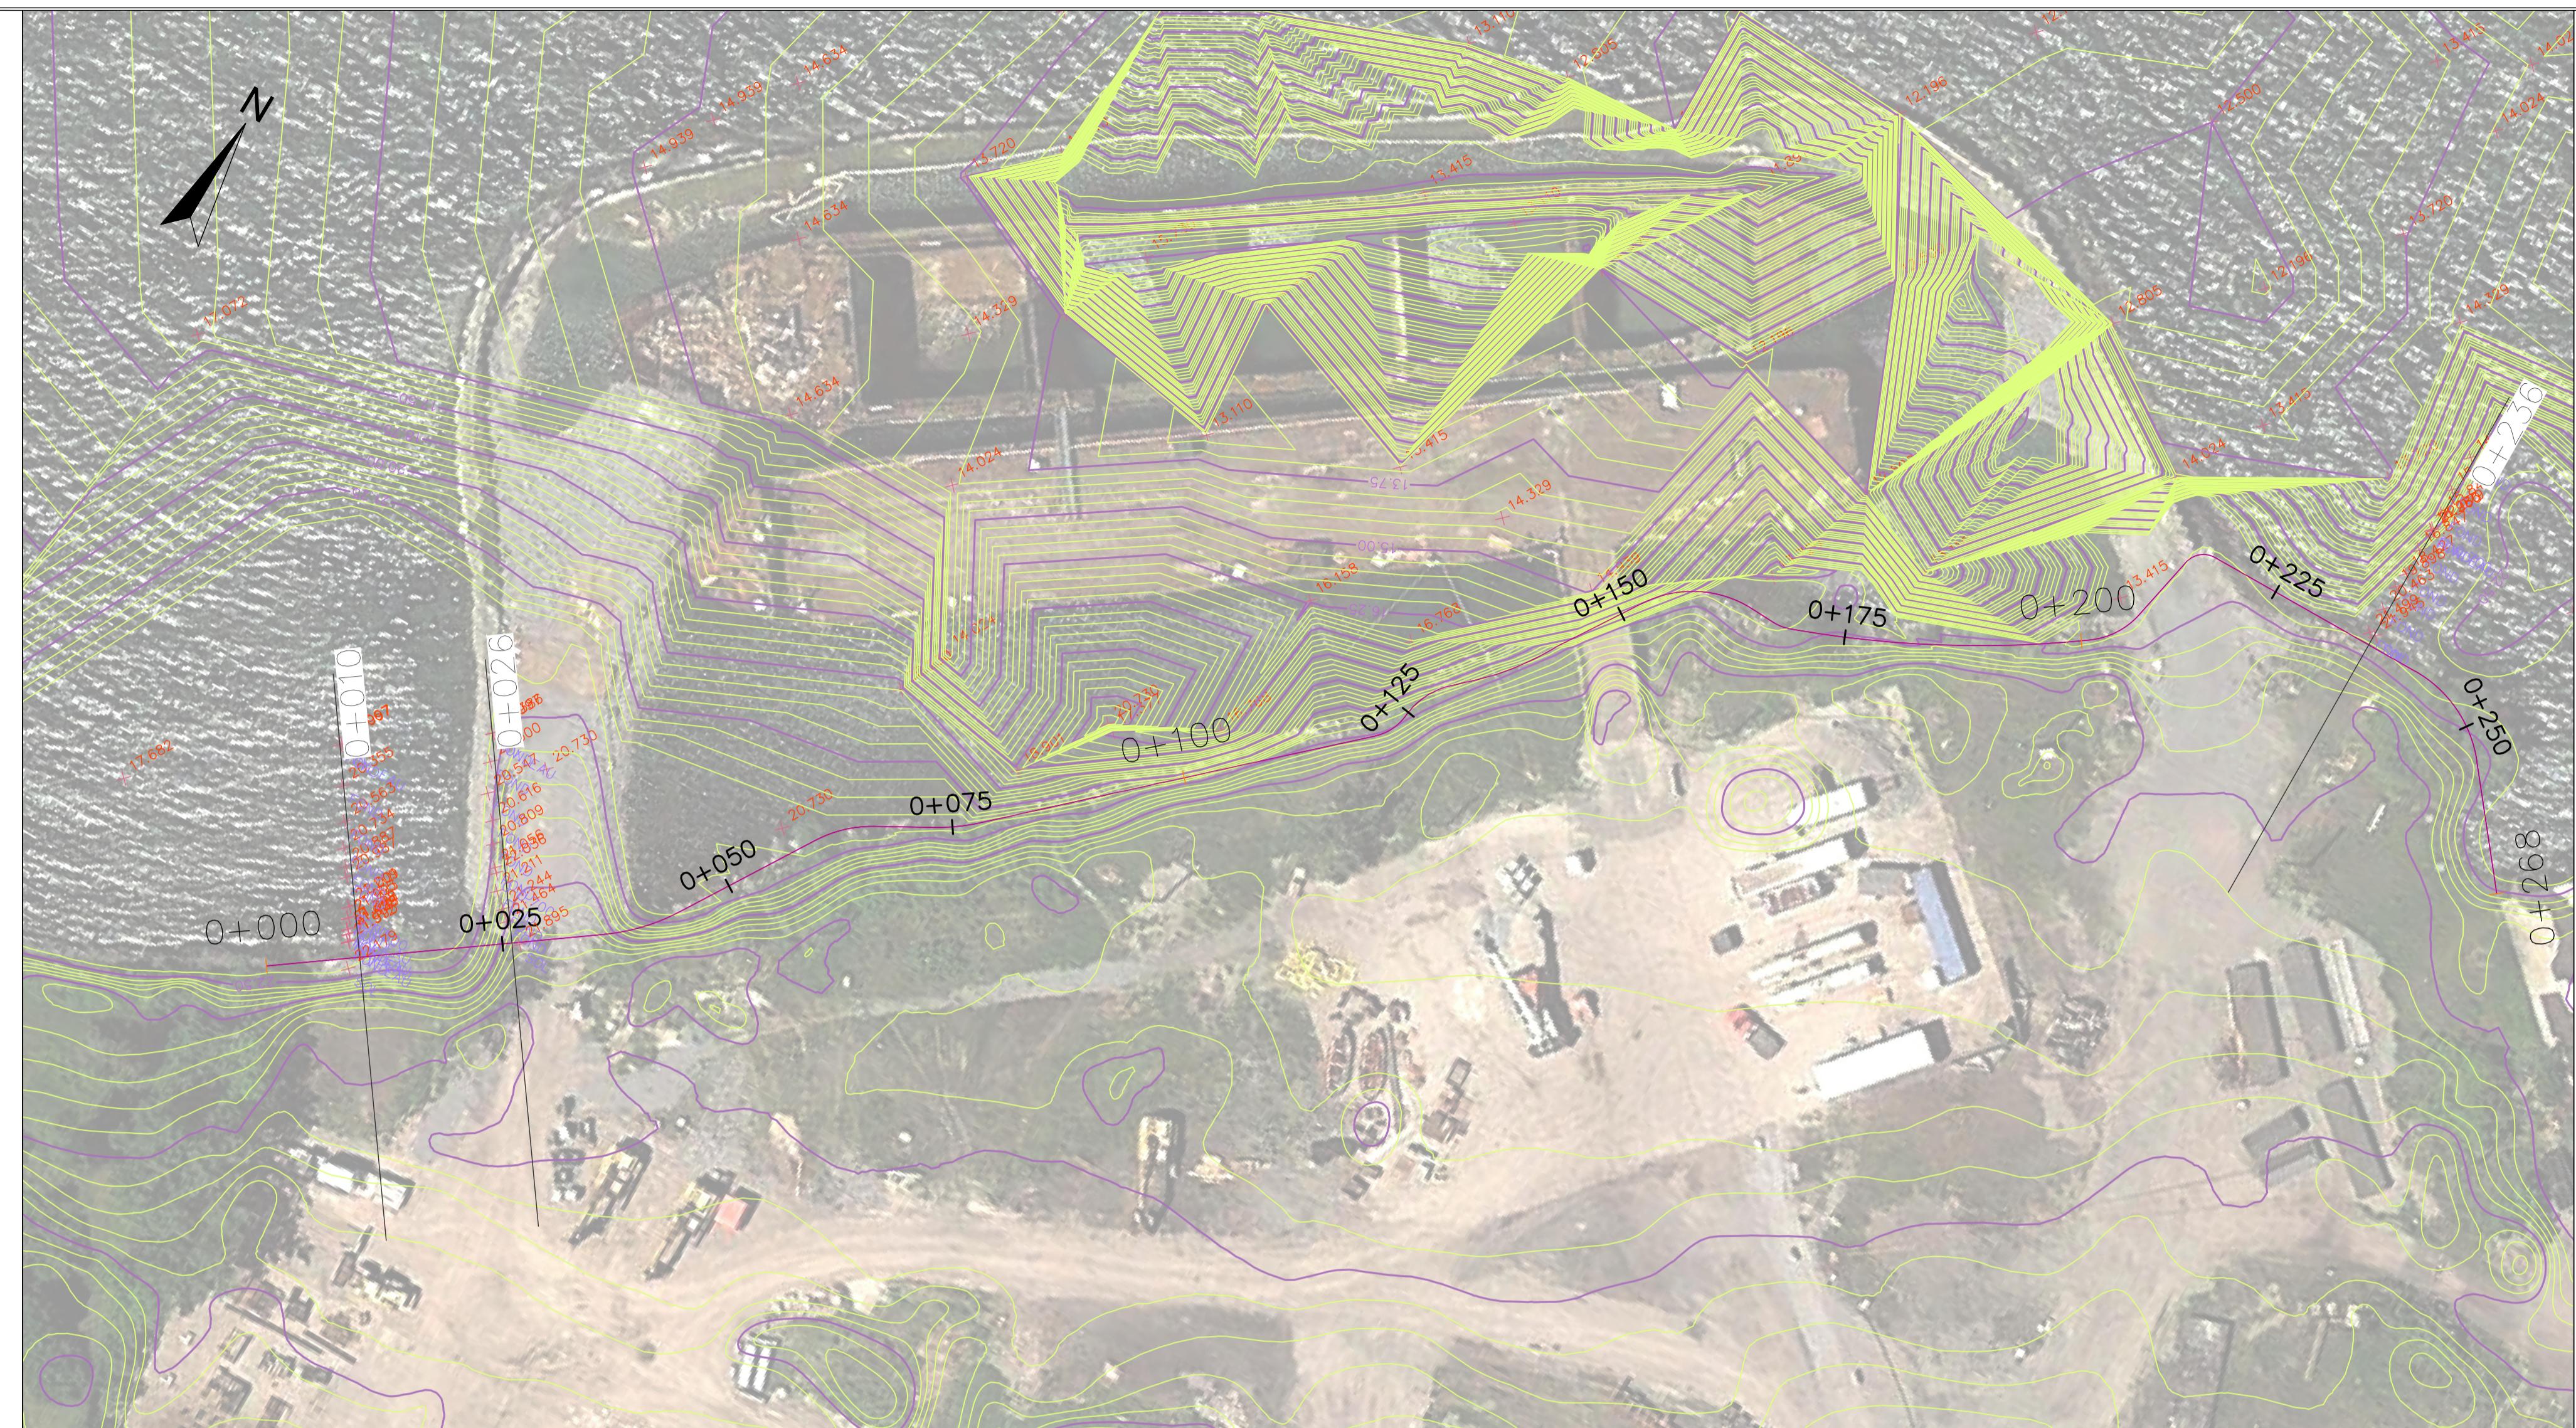
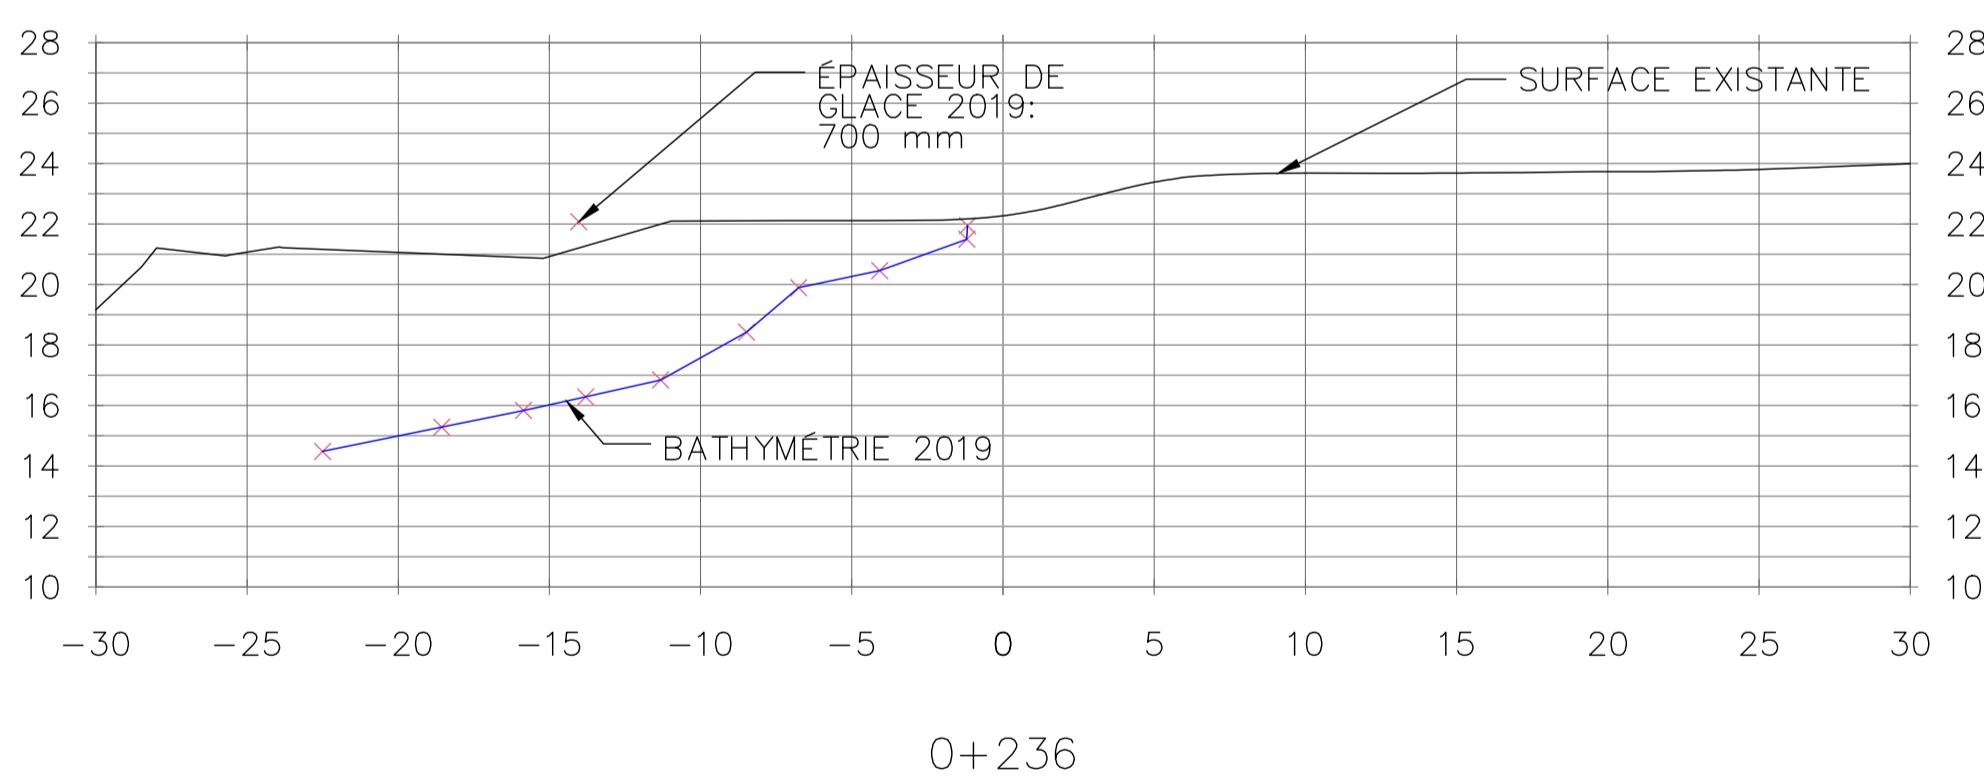
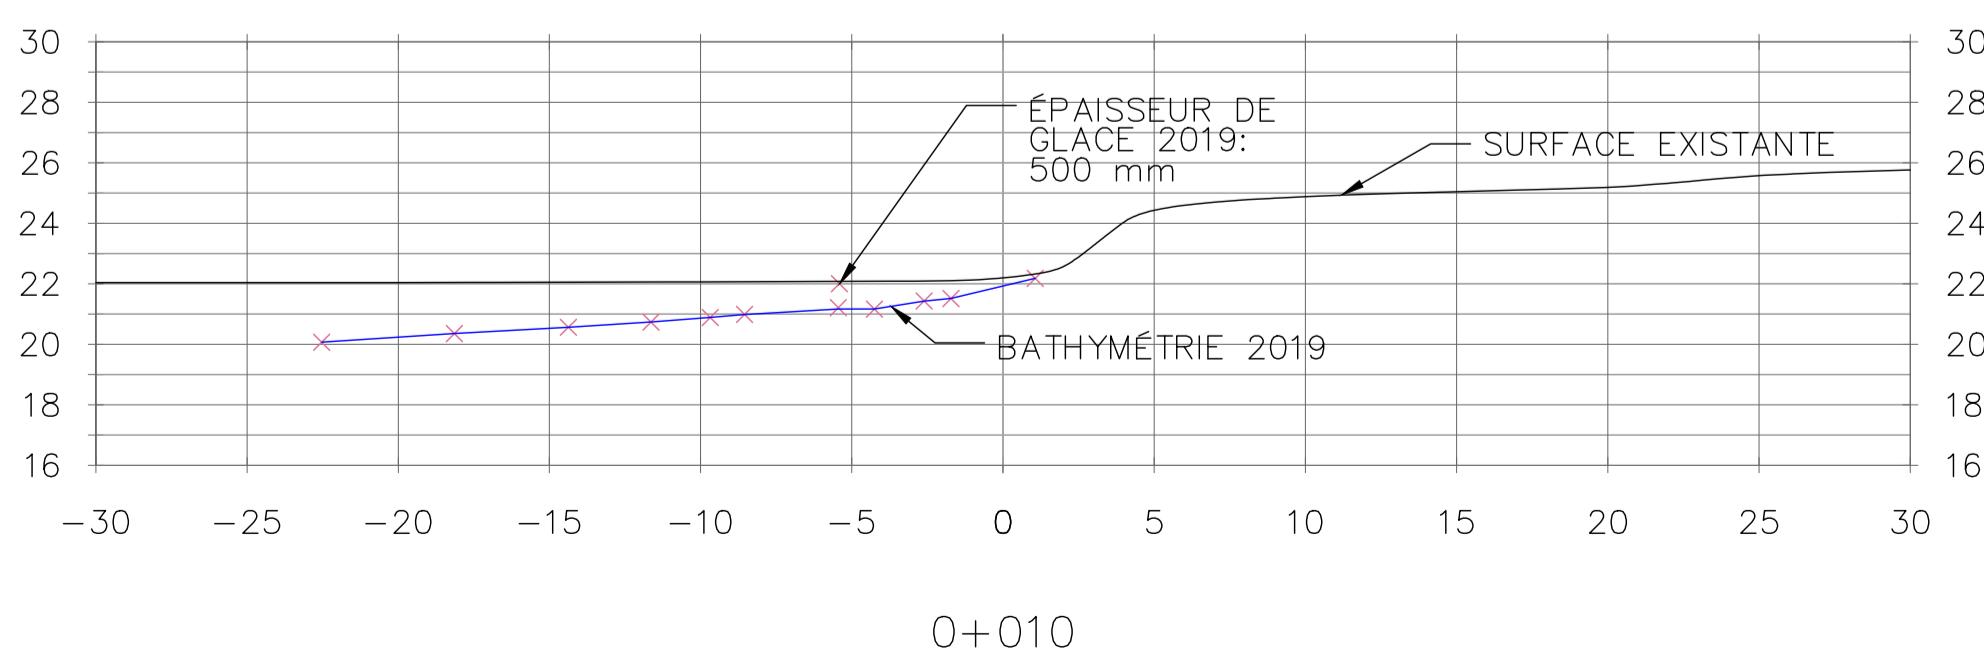
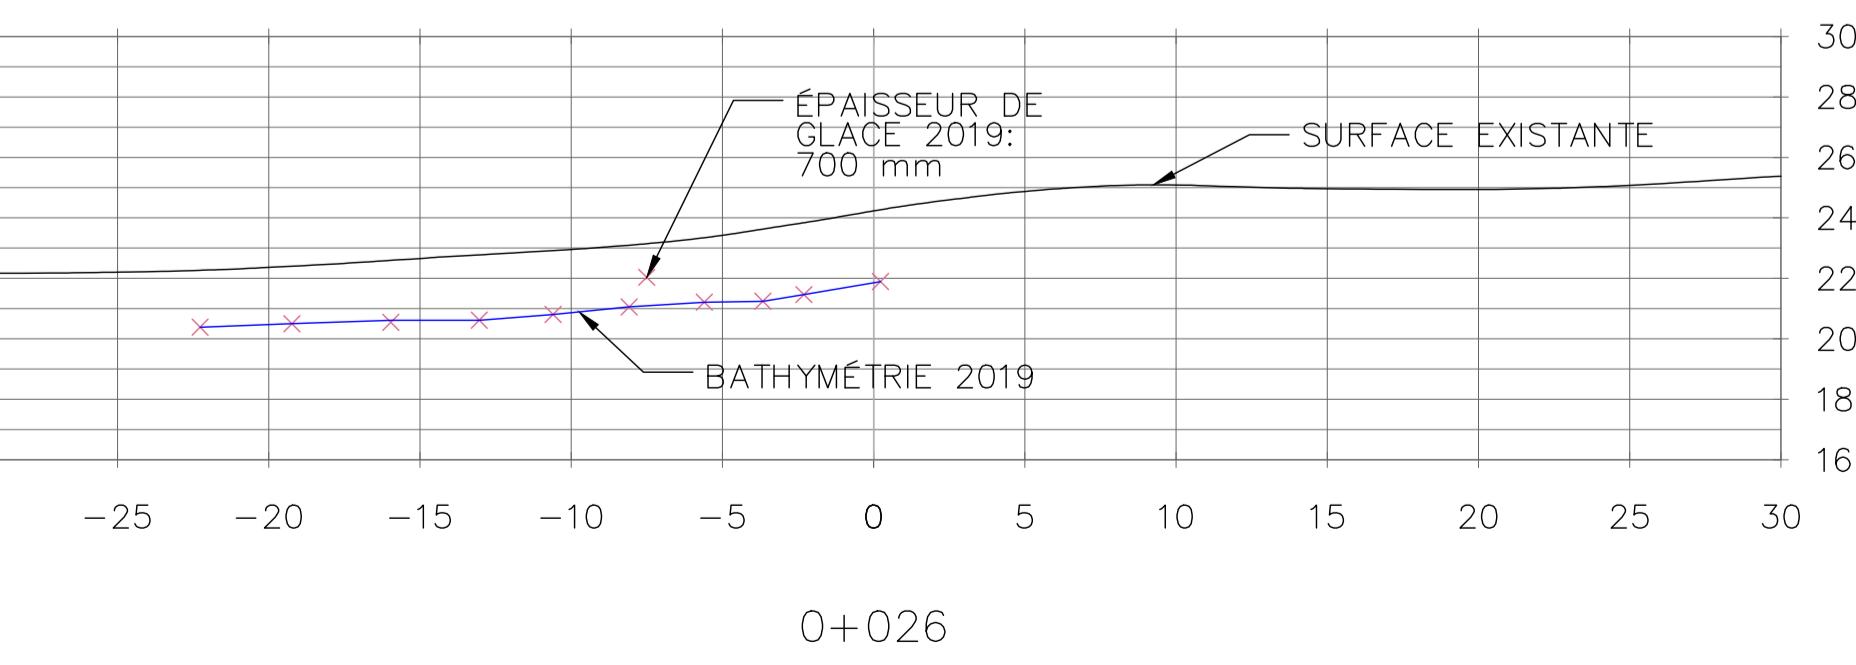
VUE EN PLAN  
AXE 1  
ÉCHELLE: 1:500

COUPES  
ÉCHELLE: 1:250

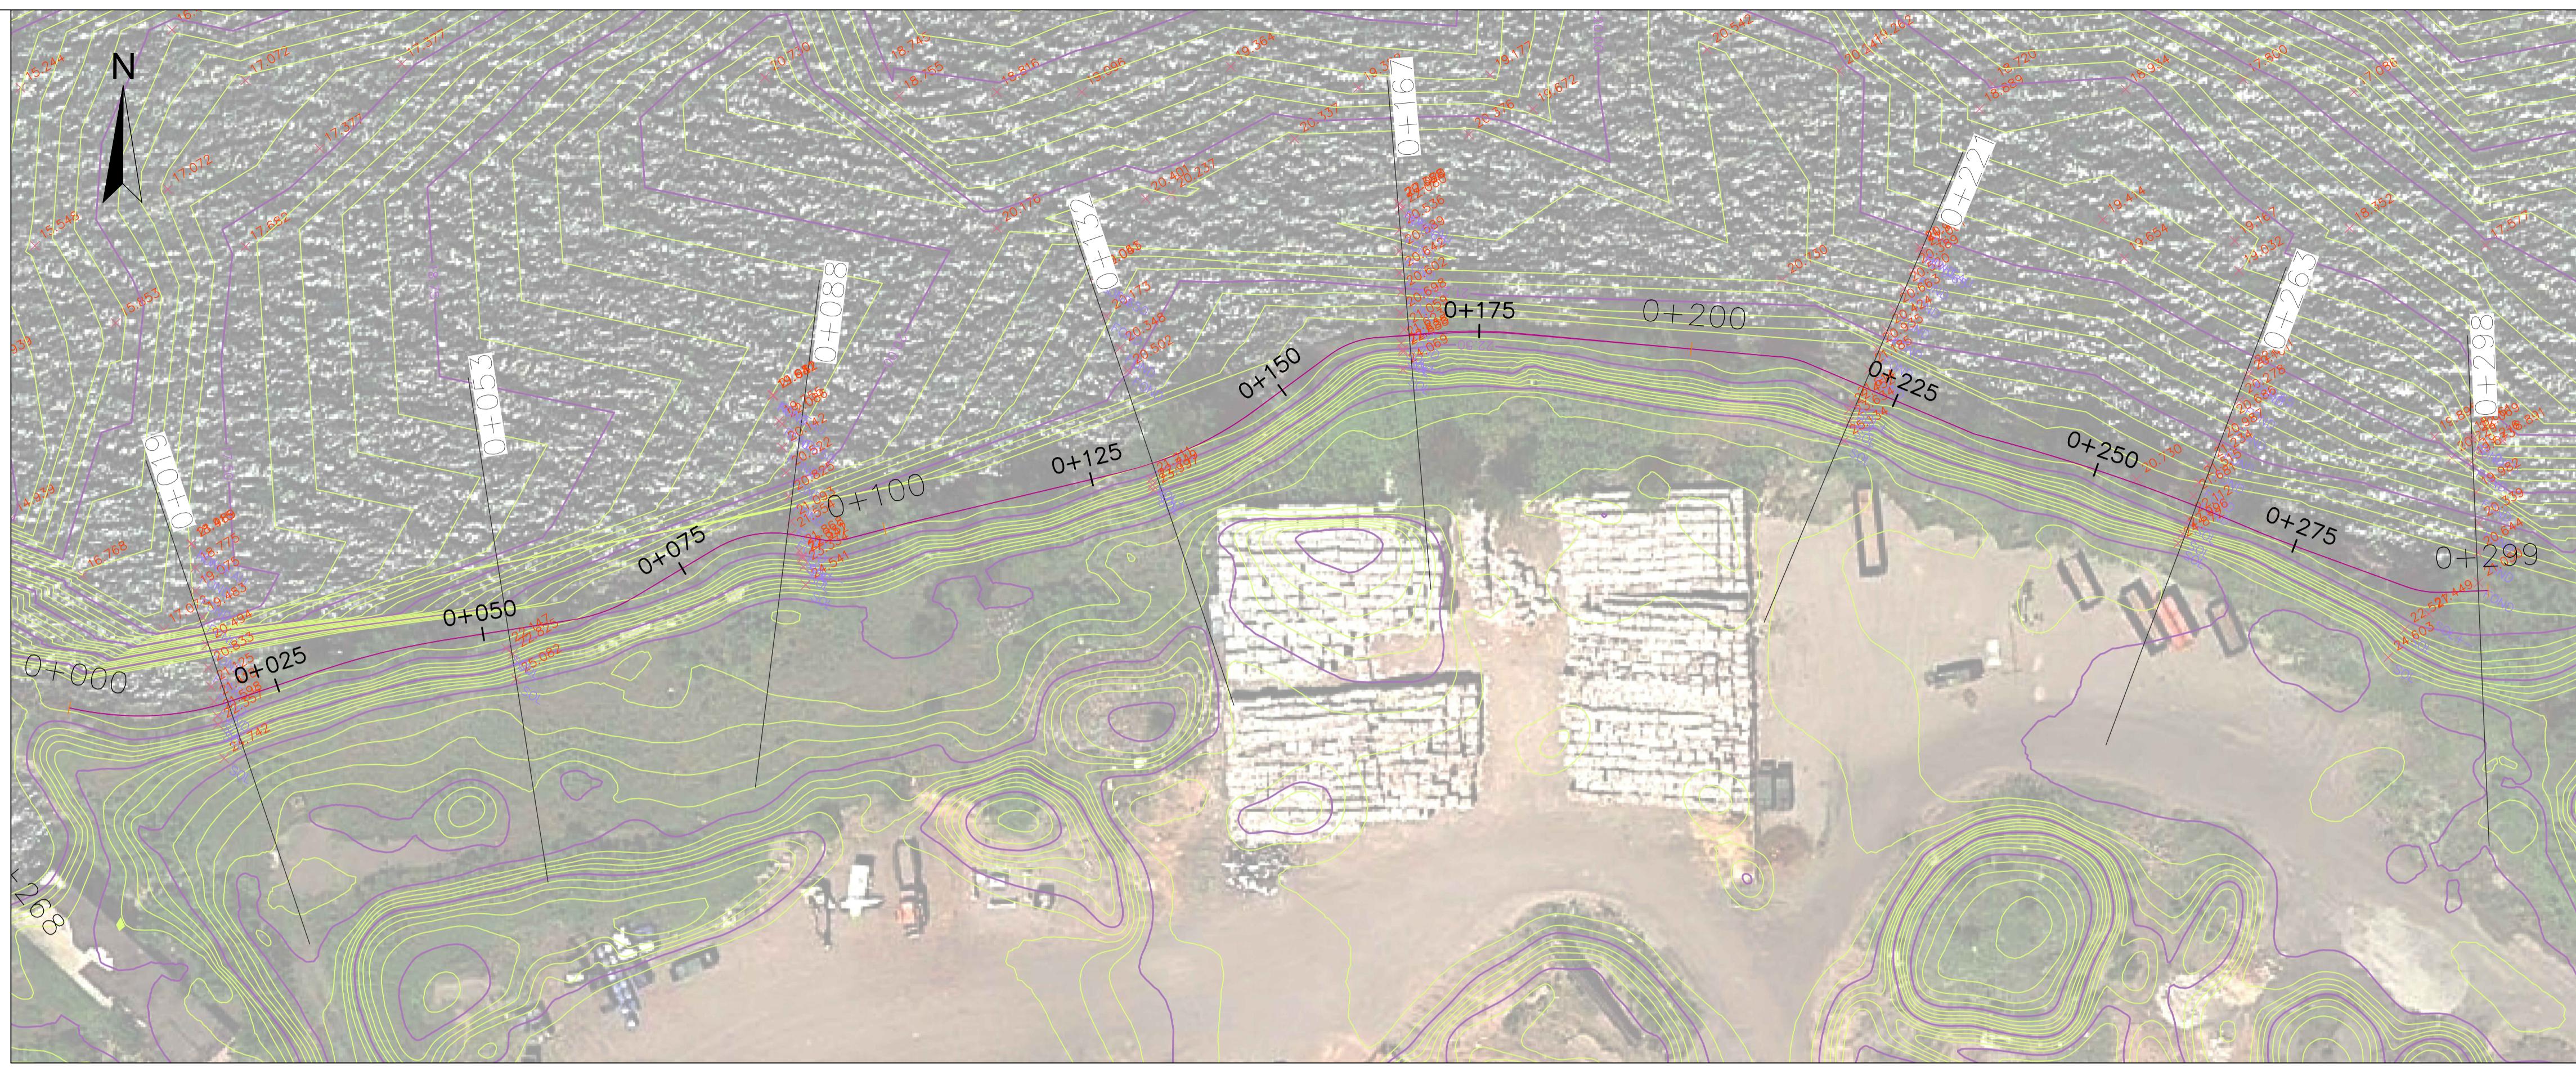
SNC-Lavalin
PROJET: PLAN DE RESTAURATION DE LA BERGE		
ENDROIT:	61, BOULEVARD DE MELOCHEVILLE BEAUHARNOIS (QUÉBEC)	
TITRE:	TOPOGRAPHIE ET BATHYMETRIE VUE EN PLAN ET COUPES - AXE 2	
ÉCHELLE:	TEL QU'INDIQUE	
DATE:	2019-03-18	DOSSIER: 607871-2019-PR
REV:	00	DESSIN: 04c

VUE EN PLAN  
AXE 2  
ÉCHELLE: 1:500
