## Plan de restauration de la berge

Site de l'ancienne usine d'alliage de ferromanganèse  
61, boulevard de Melocheville  
Beauharnois (Québec)

Elkem Métal Canada inc.

Ref. Interne N/Dossier n° : 607871 - N/rapport n° : 607871 \_Plan Rest\_env\_berge\_00-2019

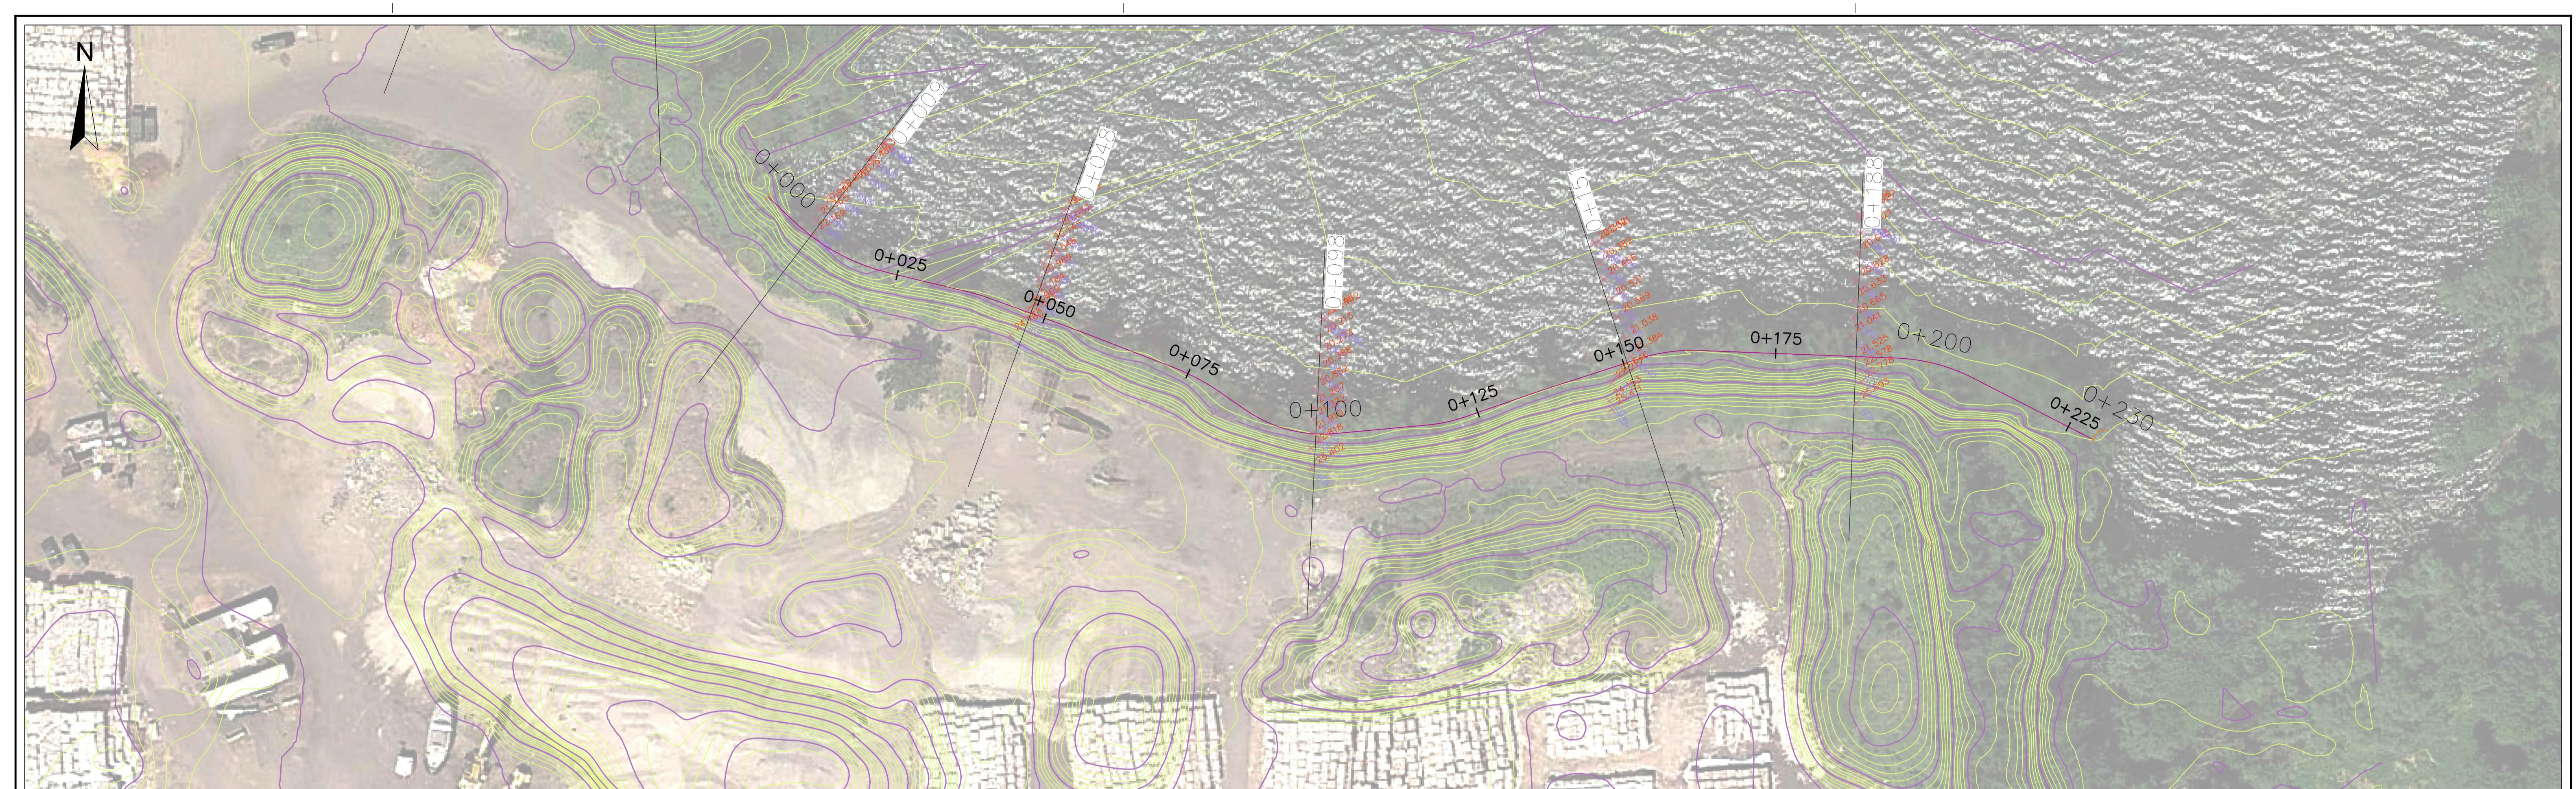
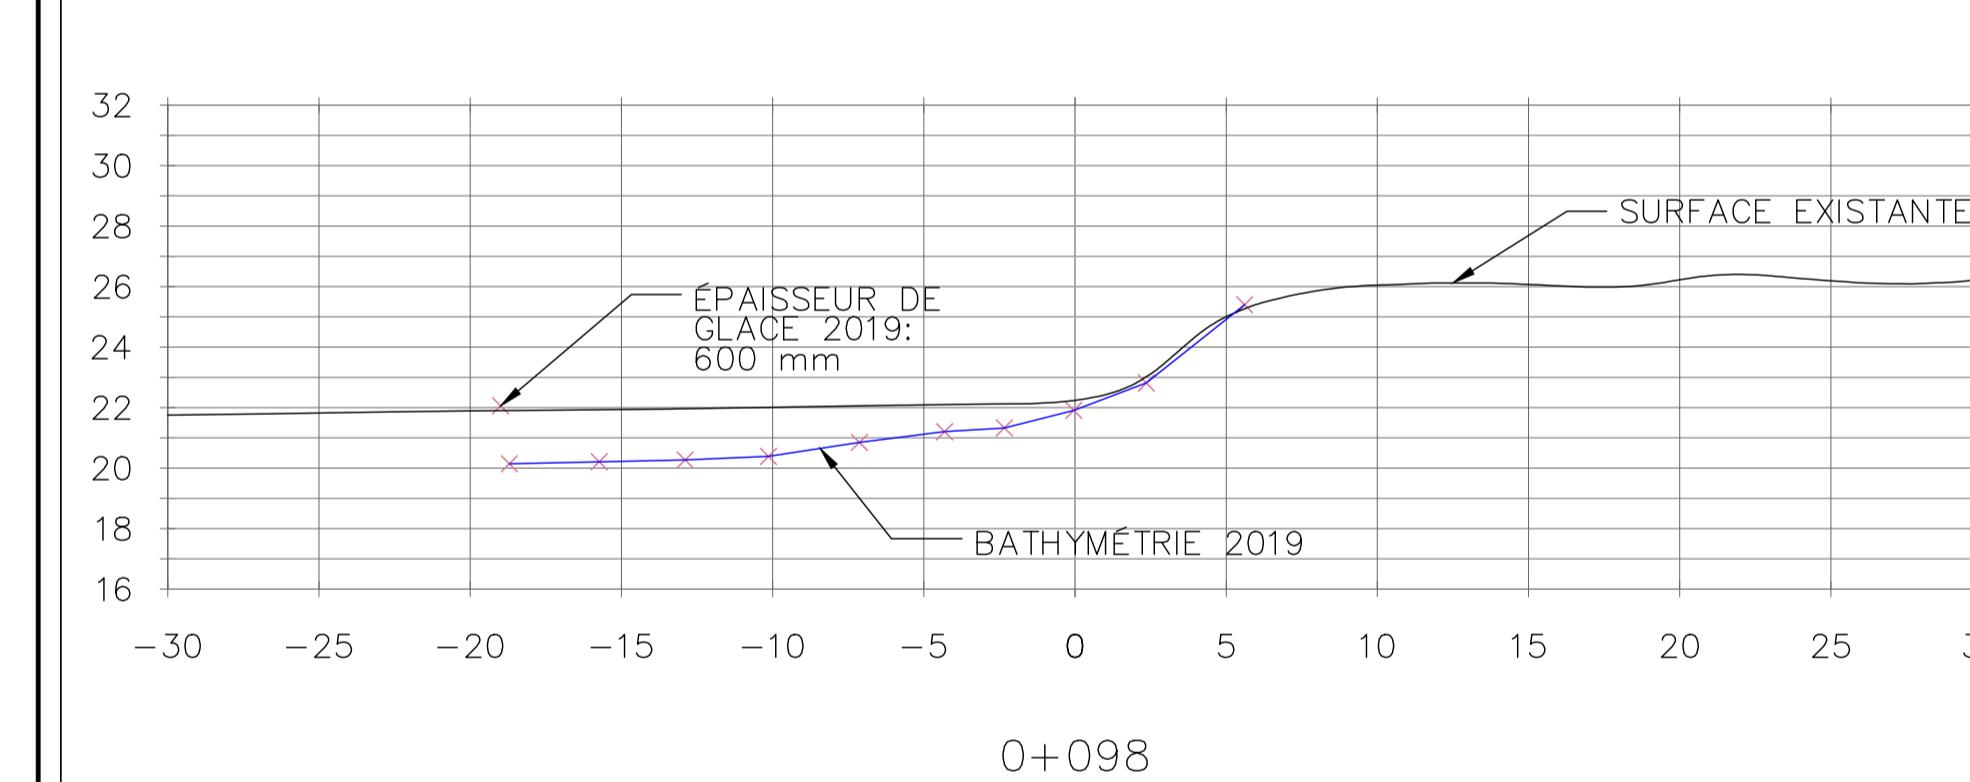
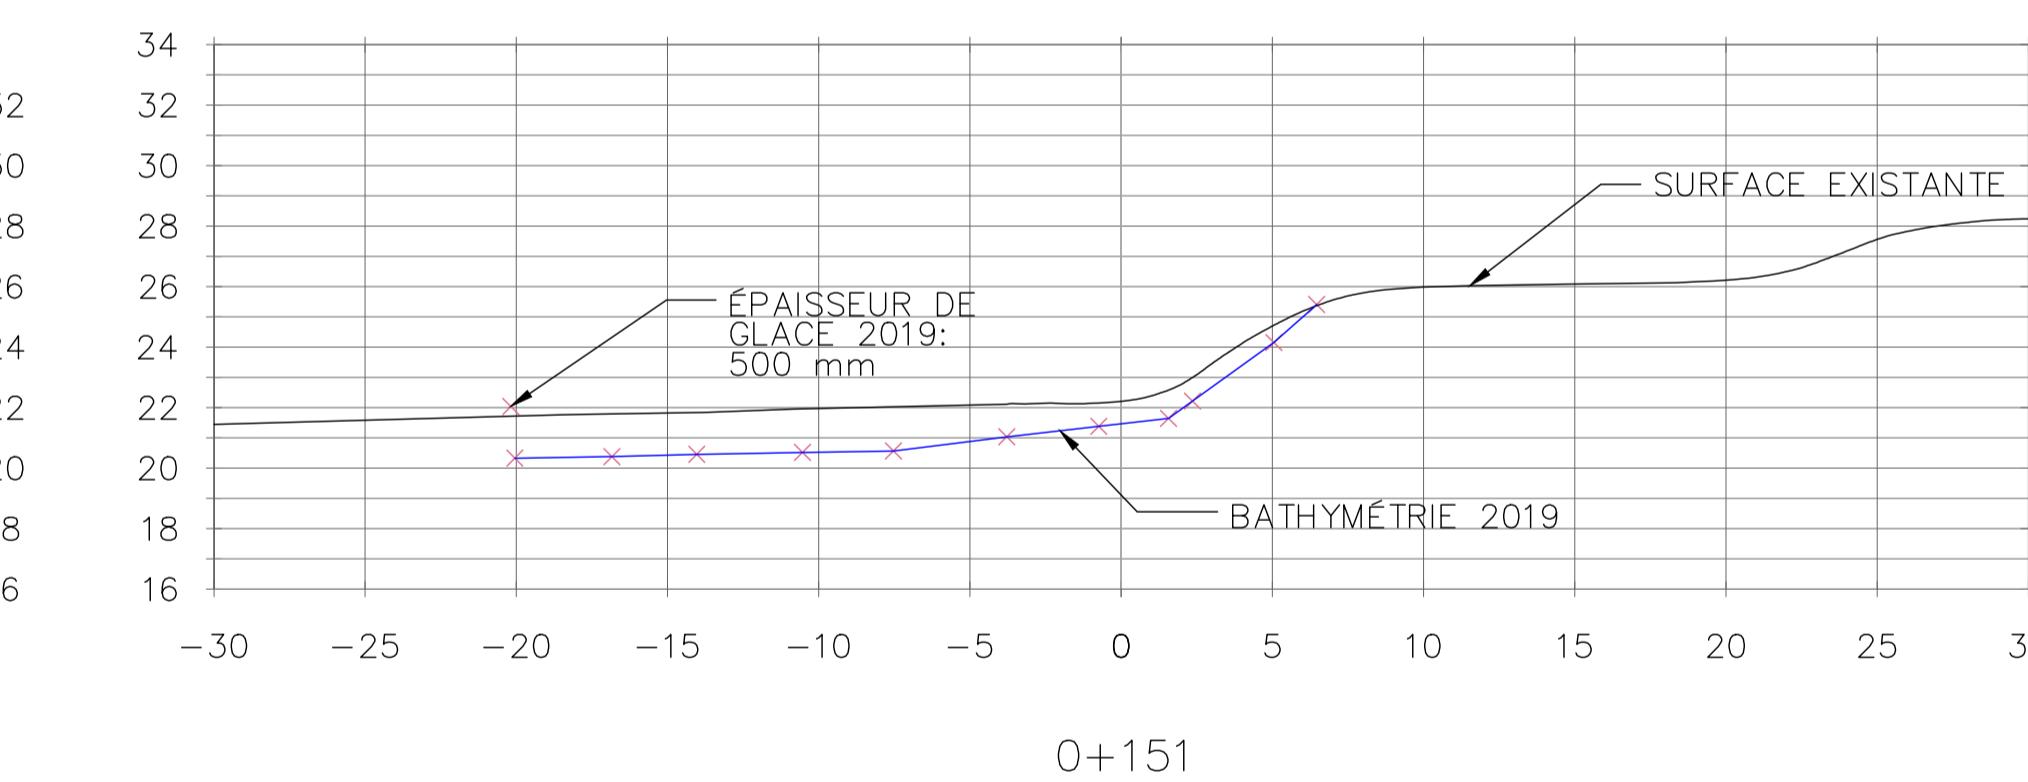
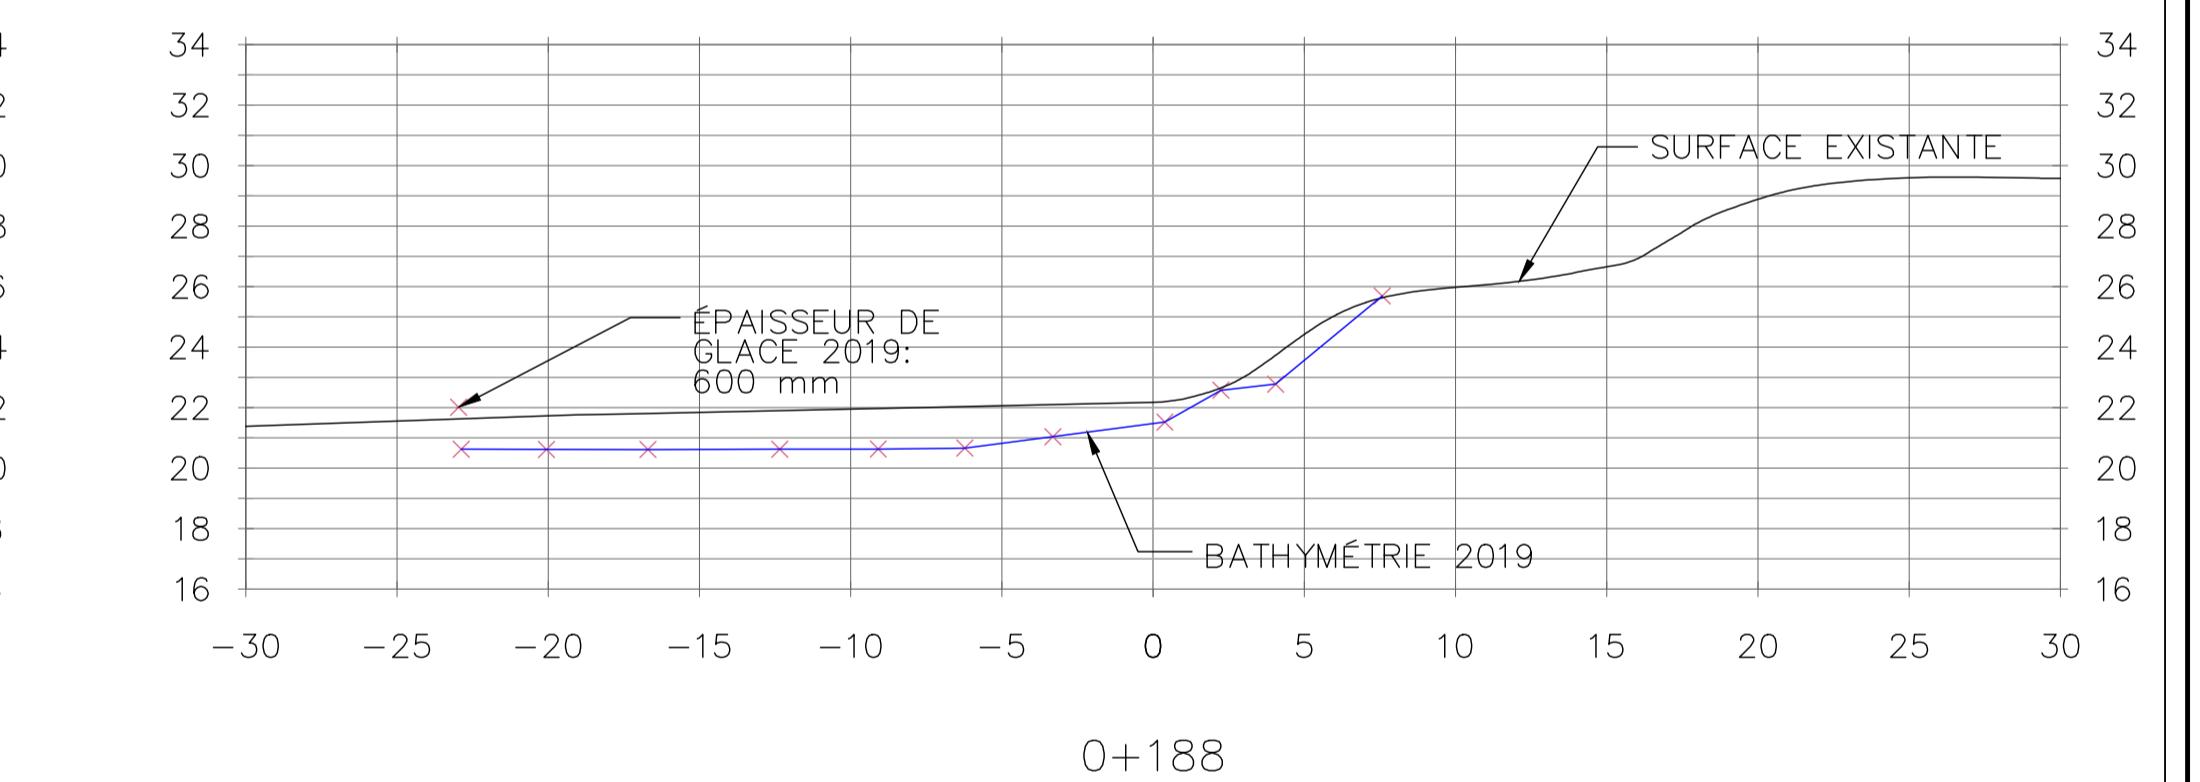
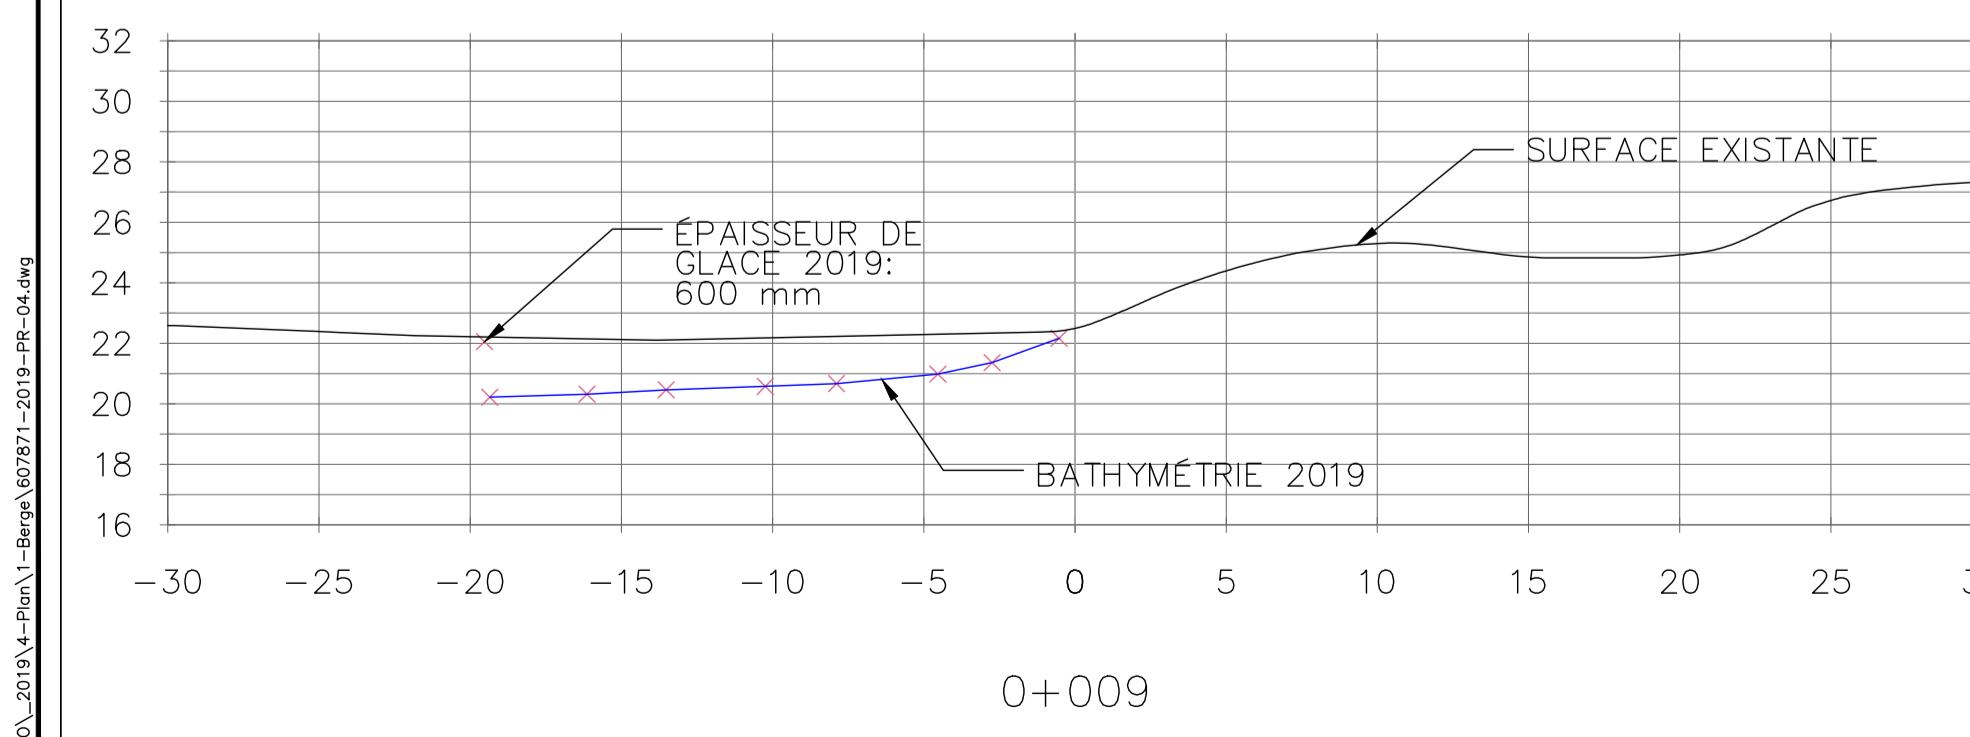
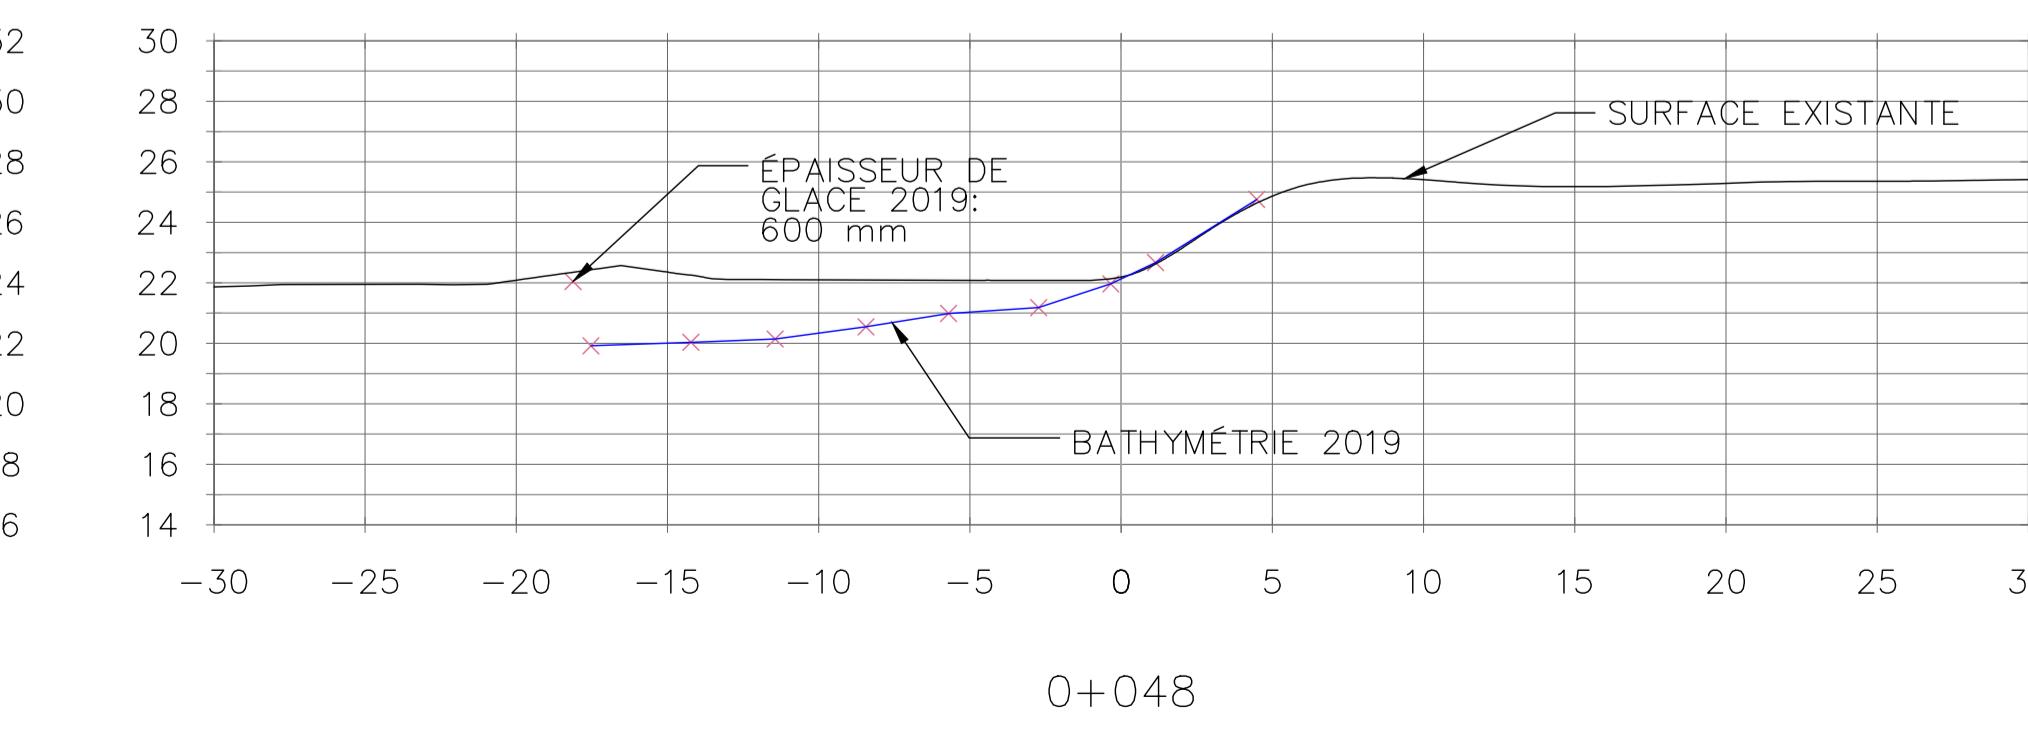
VUE EN PLAN  
AXE 3  
ÉCHELLE: 1:50

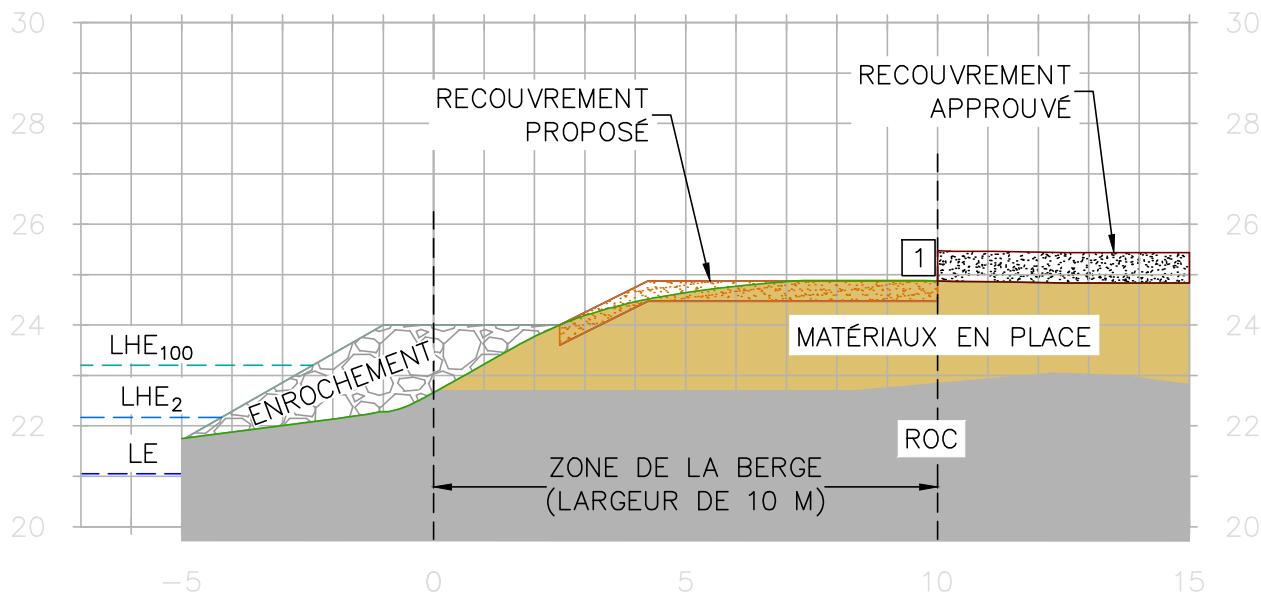
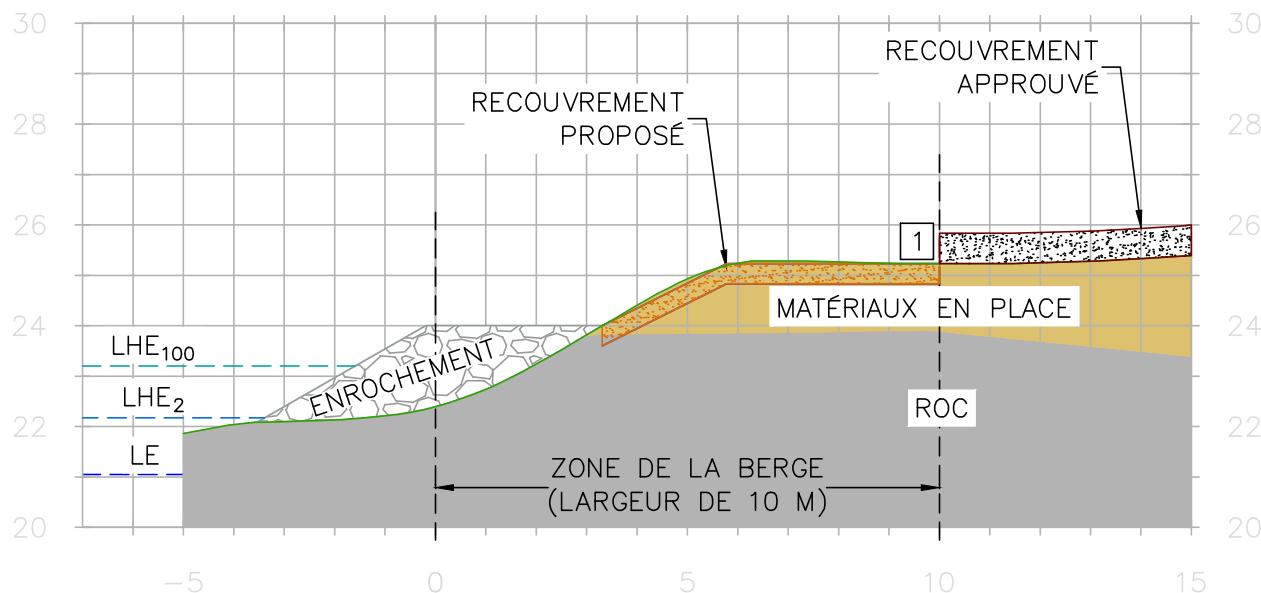
DESSIN :  
08a

- SURFACE ACTUELLE DE LA BERGE
- LHE<sub>100</sub> LIMITÉ DES HAUTES EAUX À RÉCURRENCE DE 100 ANS À 23,20m
- LHE<sub>2</sub> LIMITÉ DES HAUTES EAUX À RÉCURRENCE DE 2 ANS À 22,17m
- LE LIMITÉ D'ÉTIAGE À 21,05m

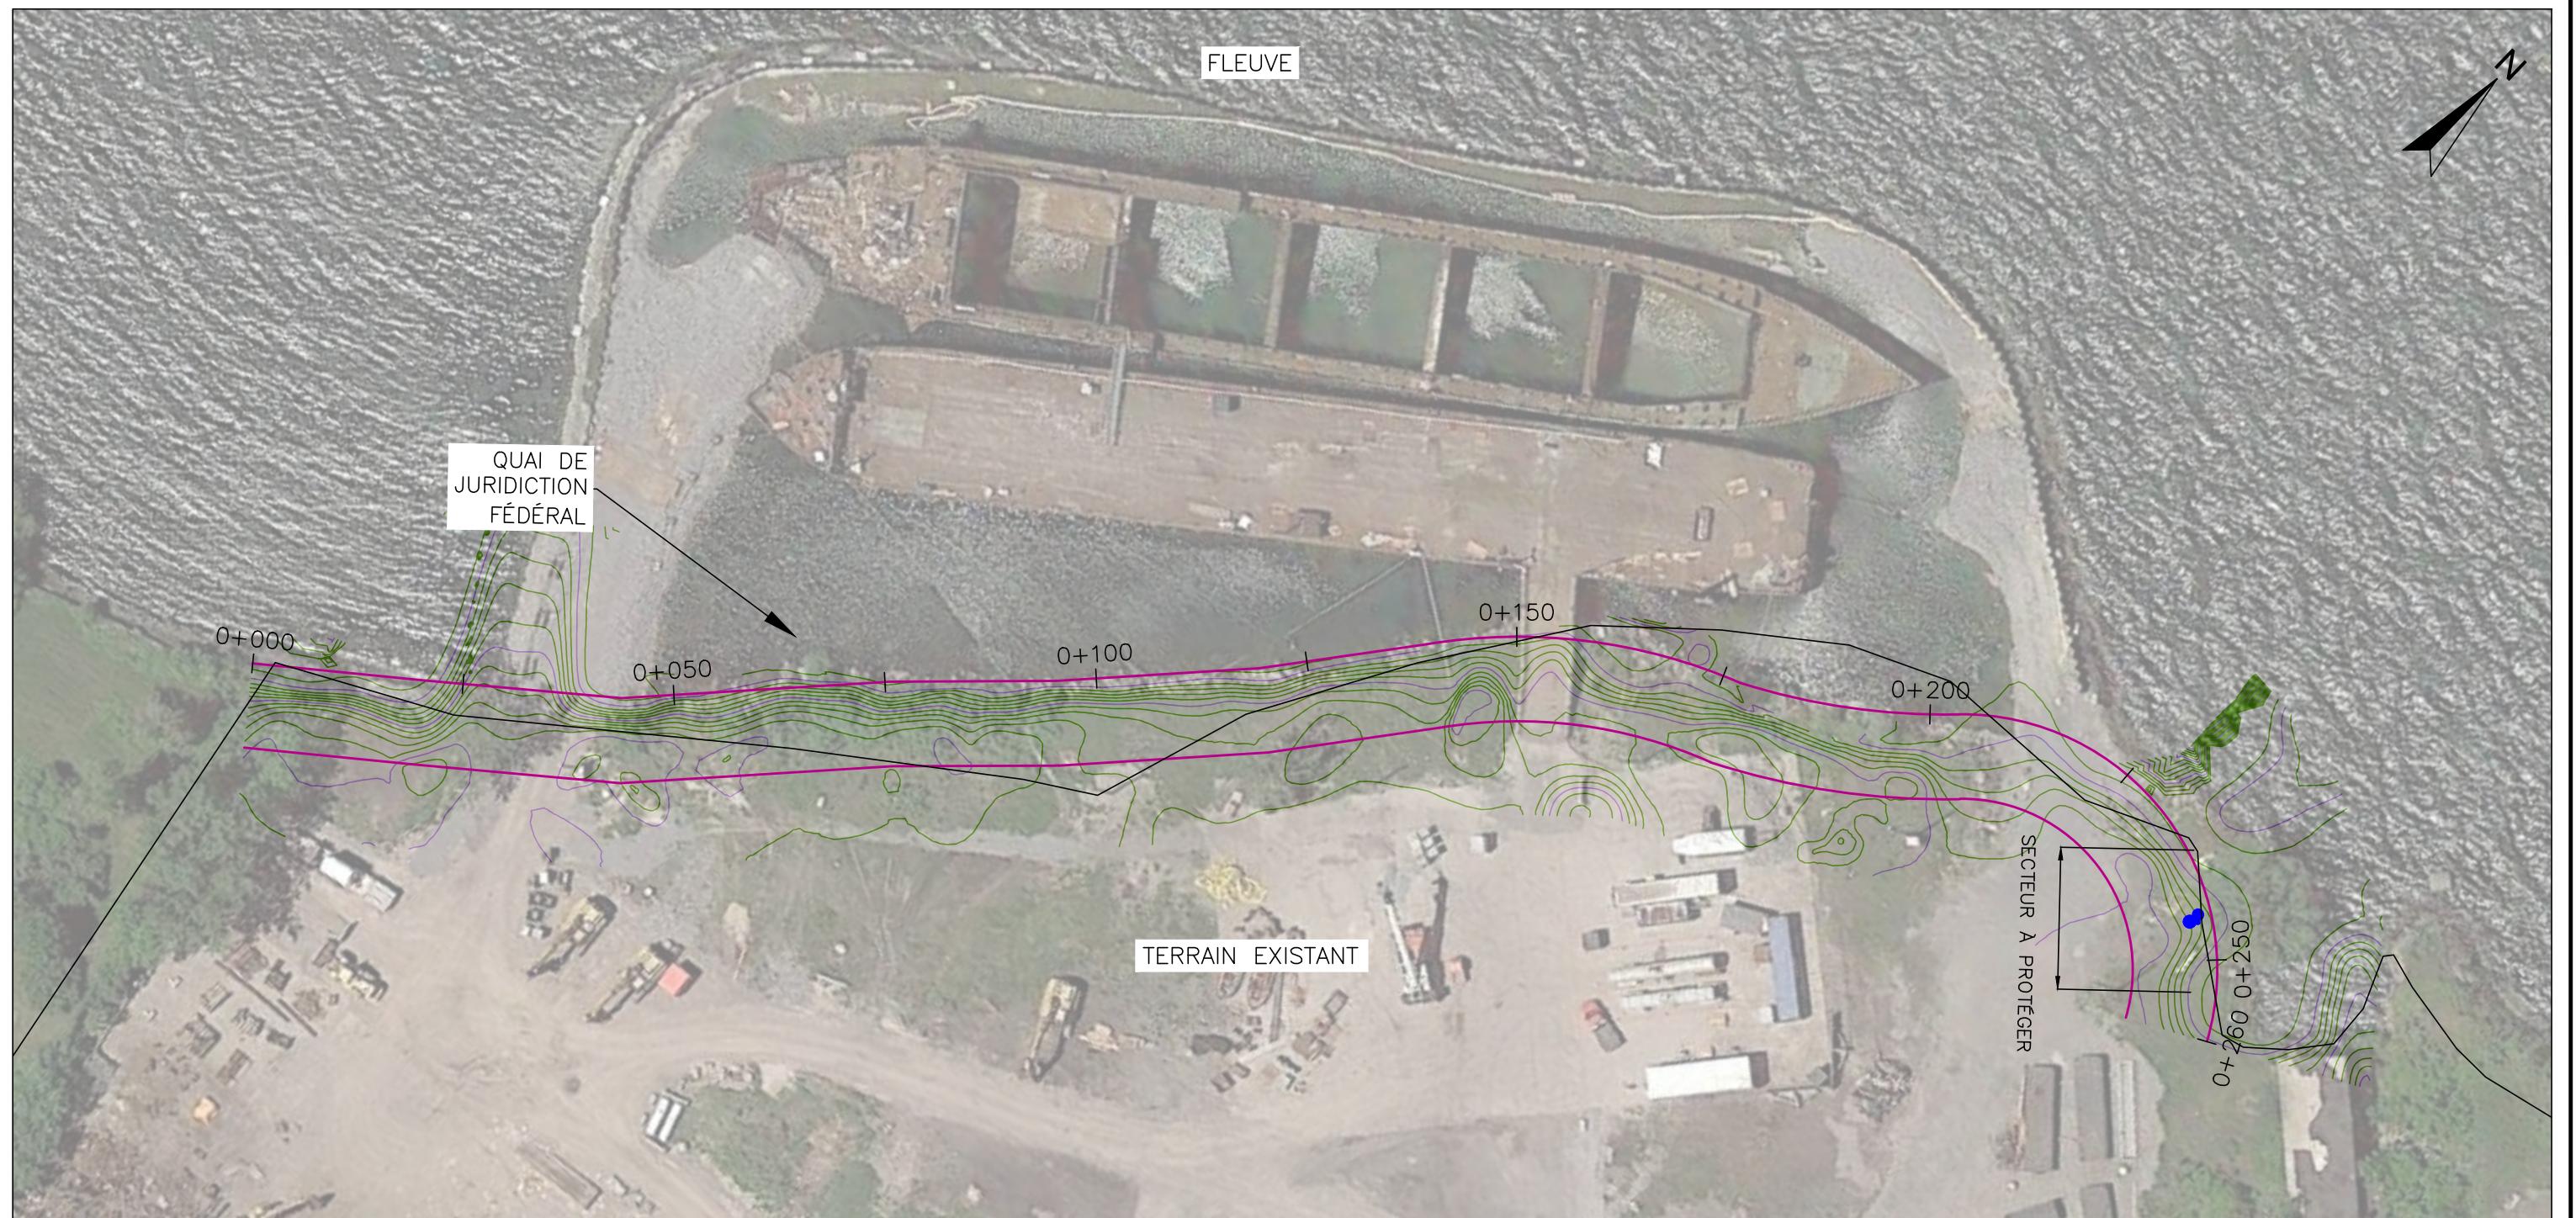
CLIENT :	<b>SNC-LAVALIN</b>		
PROJET :	PLAN DE RESTAURATION DE LA BERGE		
ENDROIT :	61, BOULEVARD DE MELOCHEVILLE BEAUHARNOIS (QUÉBEC)		
TITRE :	SECTEURS DE CONSERVATION DES ARBRES (AXE 1)		
ÉCHELLE :			
DATE :	2019-09-10	DOSSIER :	607871-2019-PR
		RÉV.	00
		DESSIN :	09a

- LIMITÉ DE PROPRIÉTÉ – LOT 4 714 988 AU CADASTRE DU QUÉBEC
- ✗ ARBRE POSSIBLEMENT DÉTRUIT

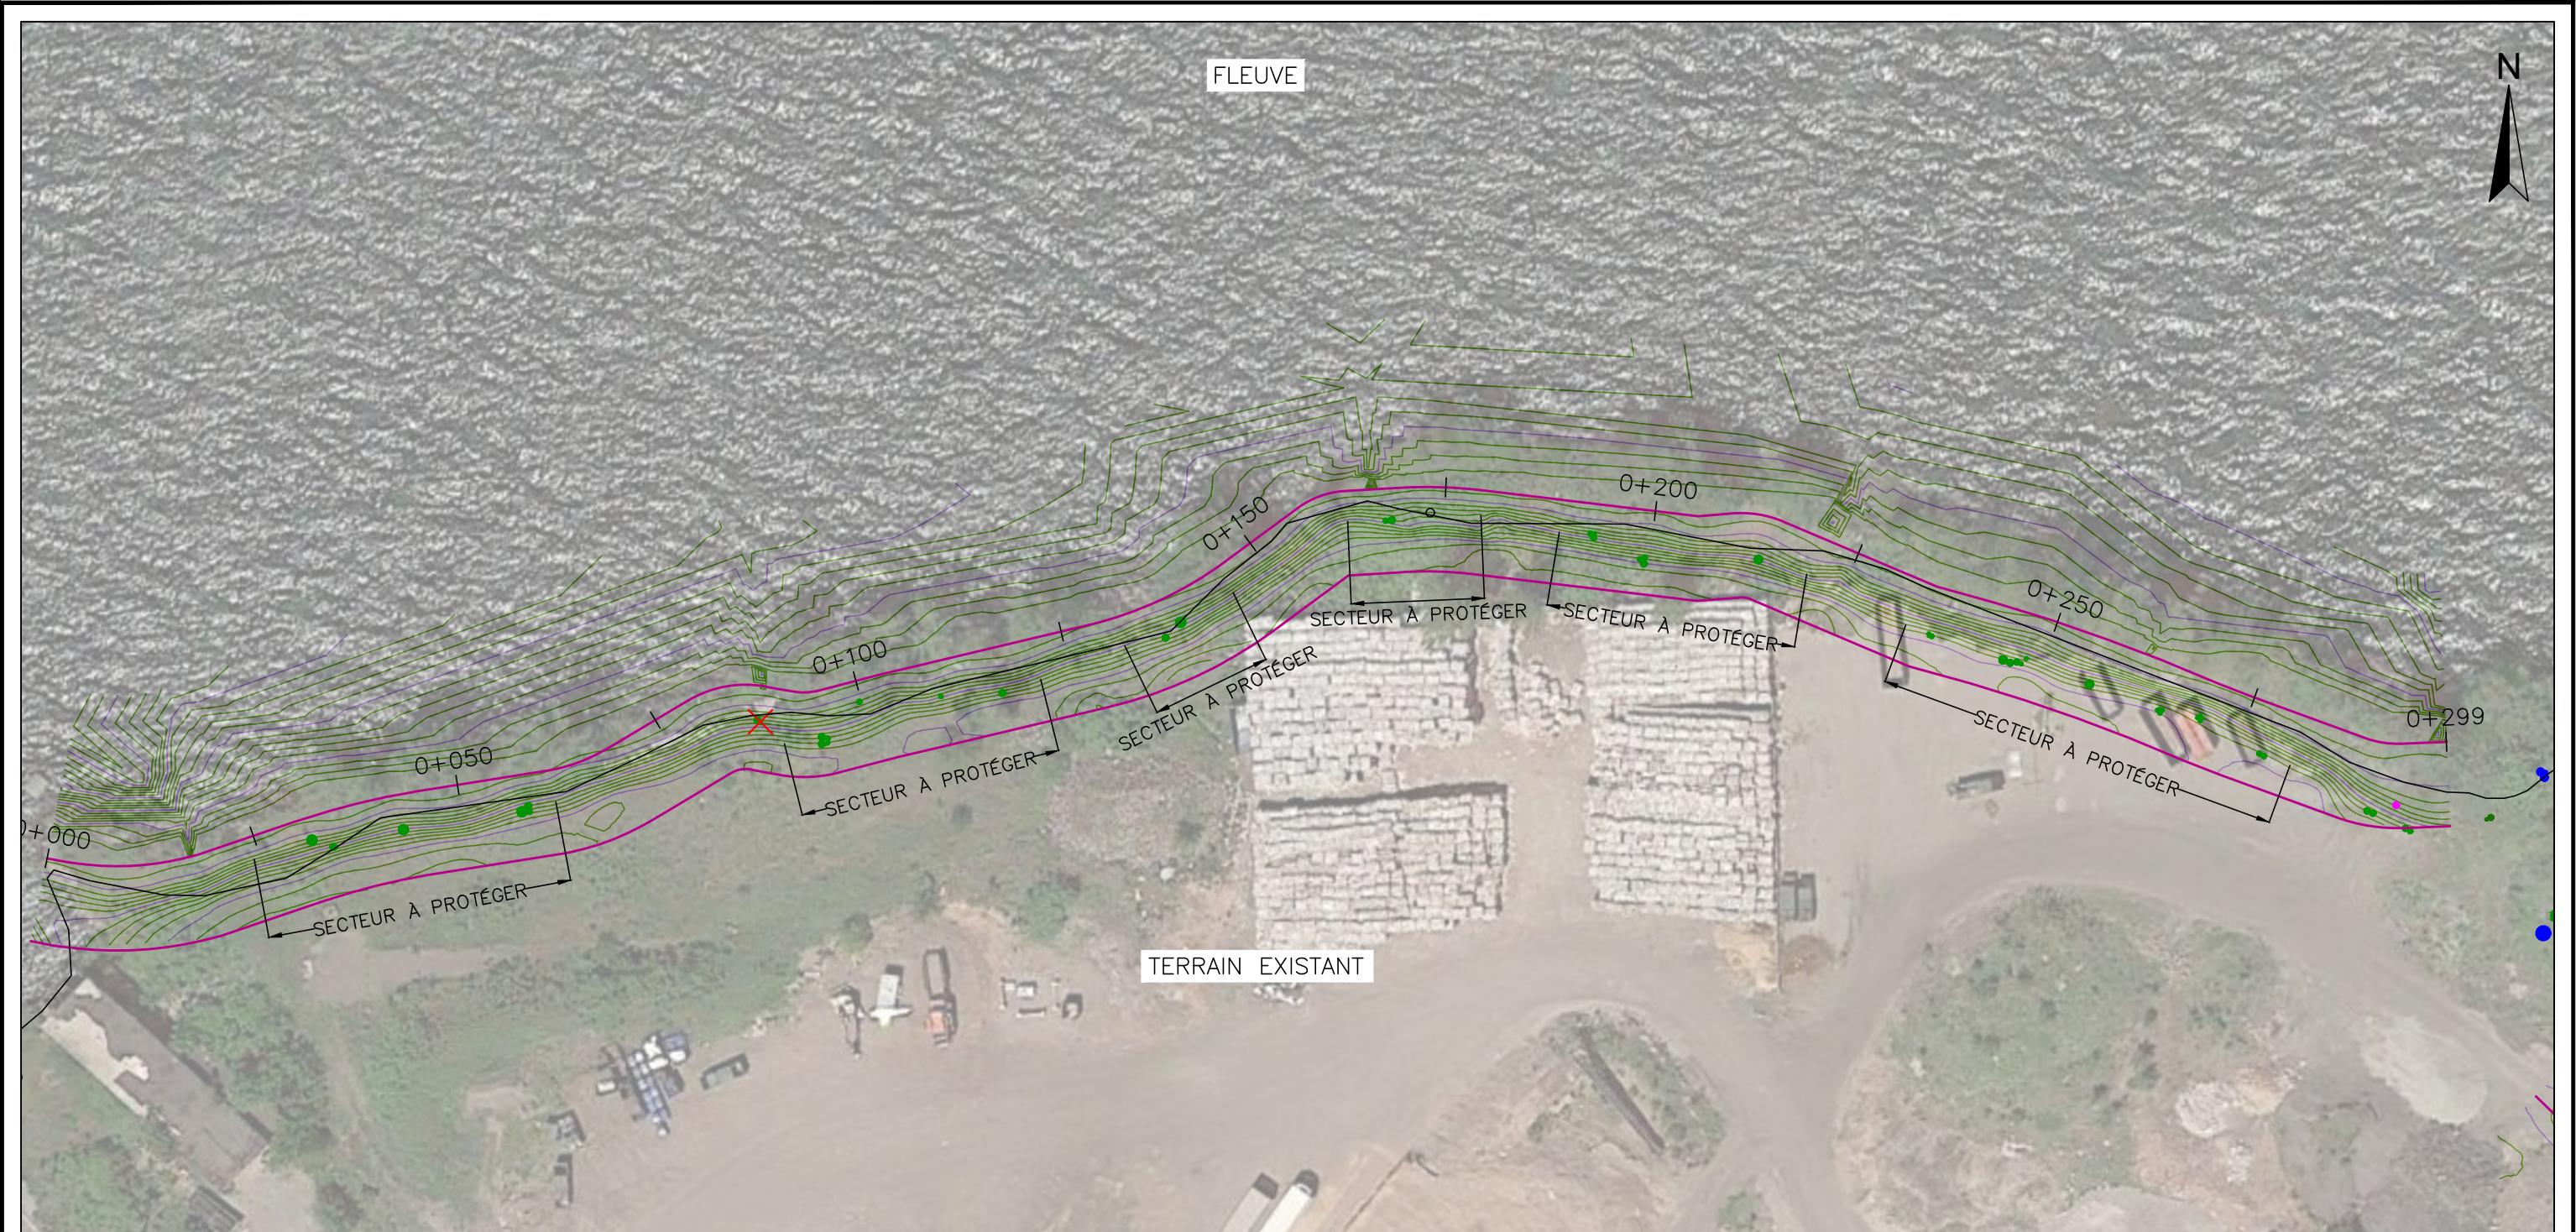
CLIENT :	<b>Elkem</b> A Bluestar Company	<b>SNC-LAVALIN</b>
PROJET :	PLAN DE RESTAURATION DE LA BERGE	
ENDROIT :	61, BOULEVARD DE MELOCHEVILLE BEAUXHARNOIS (QUÉBEC)	
TITRE :	SECTEURS DE CONSERVATION DES ARBRES (AXE 2)	
ÉCHELLE :	AUCUNE	
DATE :	DOSSIER :	RÉV. DESSIN :
2019-09-10	607871-2019-PR	00 09b

- LIMITÉ DE PROPRIÉTÉ – LOT 4 714 988 AU CADASTRE DU QUÉBEC
- ✗ ARBRE POSSIBLEMENT DÉTRUIT
