## **D) Annexes**

PROMENADE  
SAMUEL-DE CHAMPLAIN  
PHASE 3  
LOT BOULEVARD

## ENROCHEMENTS - TABLEAU COMPARATIF ENTRE LA NOTE TECHNIQUE DE 2009 ET LES TRAVAUX PRÉVUS AUX PLANS DU PROJET

**PROMENADE SAMUEL-DE-CHAMPLAIN PHASE 3 LOT A**

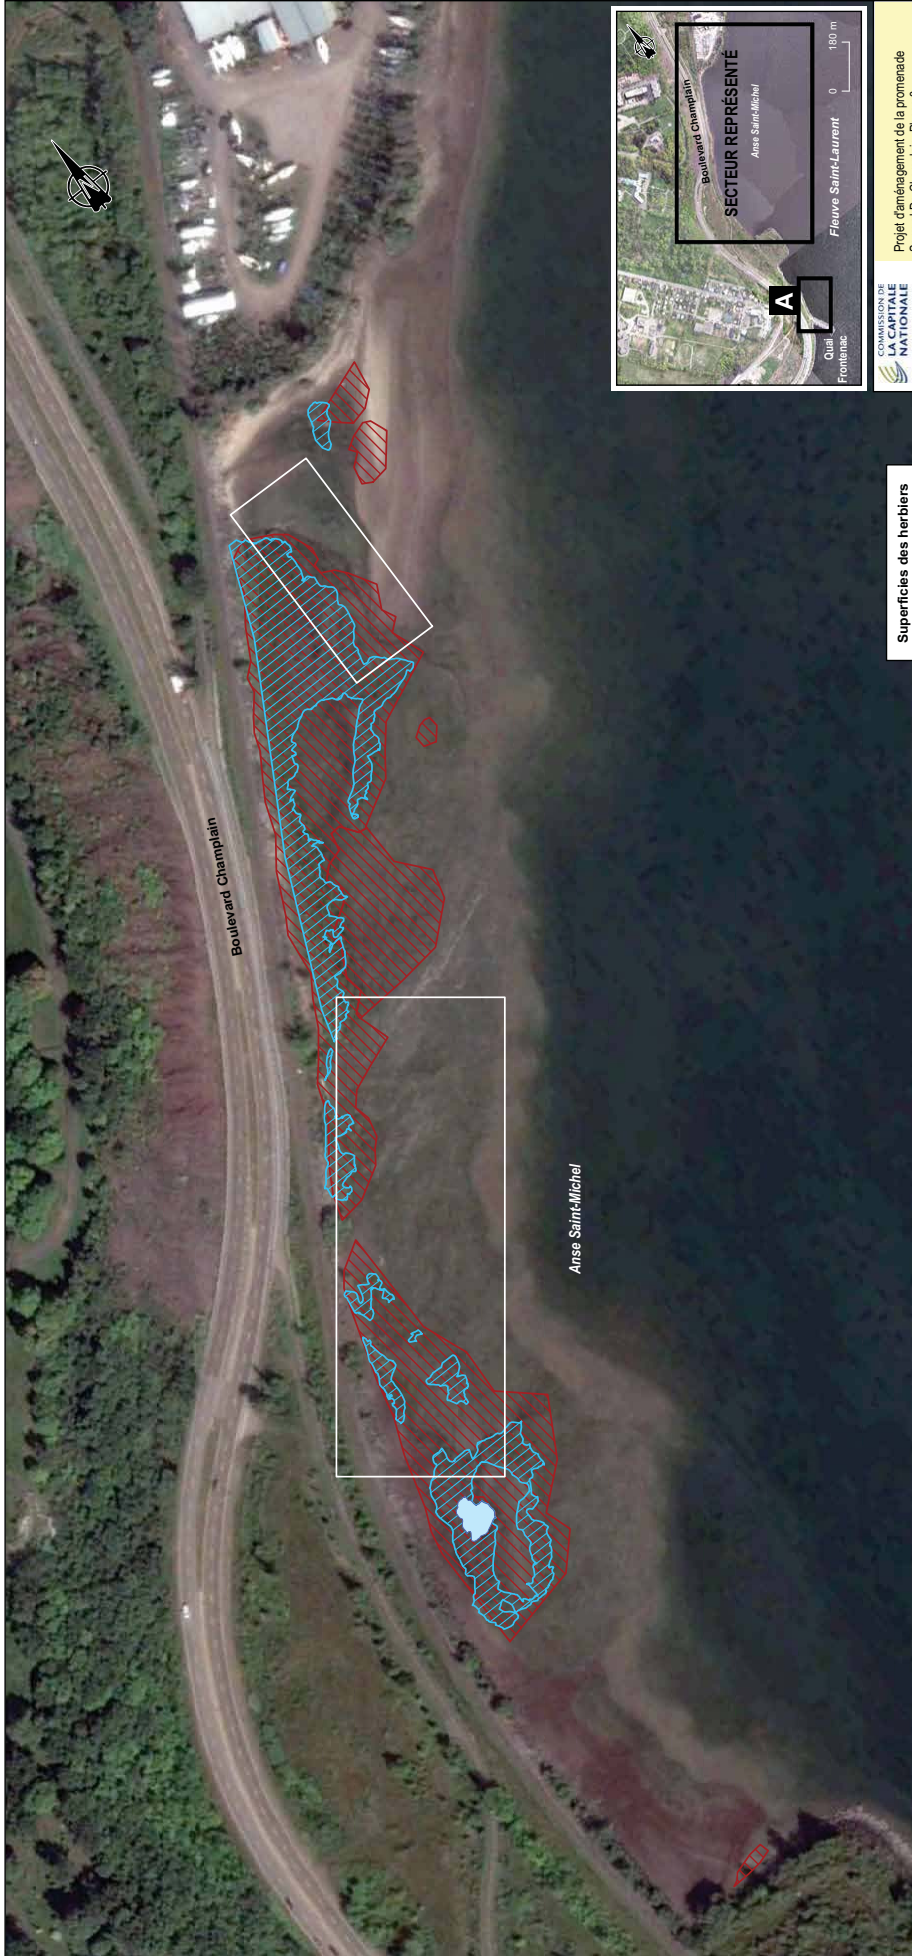
La cartographie des contours de l'herbier de l'anse Saint-Michel a permis de constater que la superficie du marais a diminué de 12 786 m<sup>2</sup> depuis 2010, ce qui équivaut à une perte de 64 % (carte 2). Le secteur sud-ouest s'est grandement fragmenté et les derniers îlots résiduels sont surtout situés dans le schorre supérieur. Le secteur nord-est du marais, adjacent au site B, a quant à lui été complètement érodé (carte 2).

Superficies des herbiers	
2010 :	20 082 m <sup>2</sup>
2017 :	7 296 m <sup>2</sup>

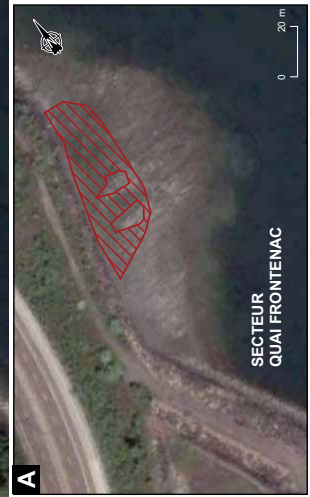
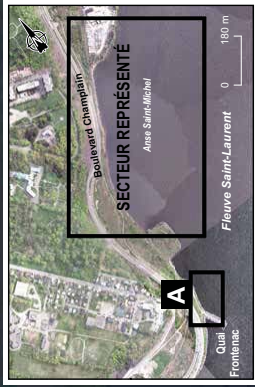
**Carte 2**  
**Contours de l'herbier de**  
**l'anse Saint-Michel pour 2017**

Herbiers 2017

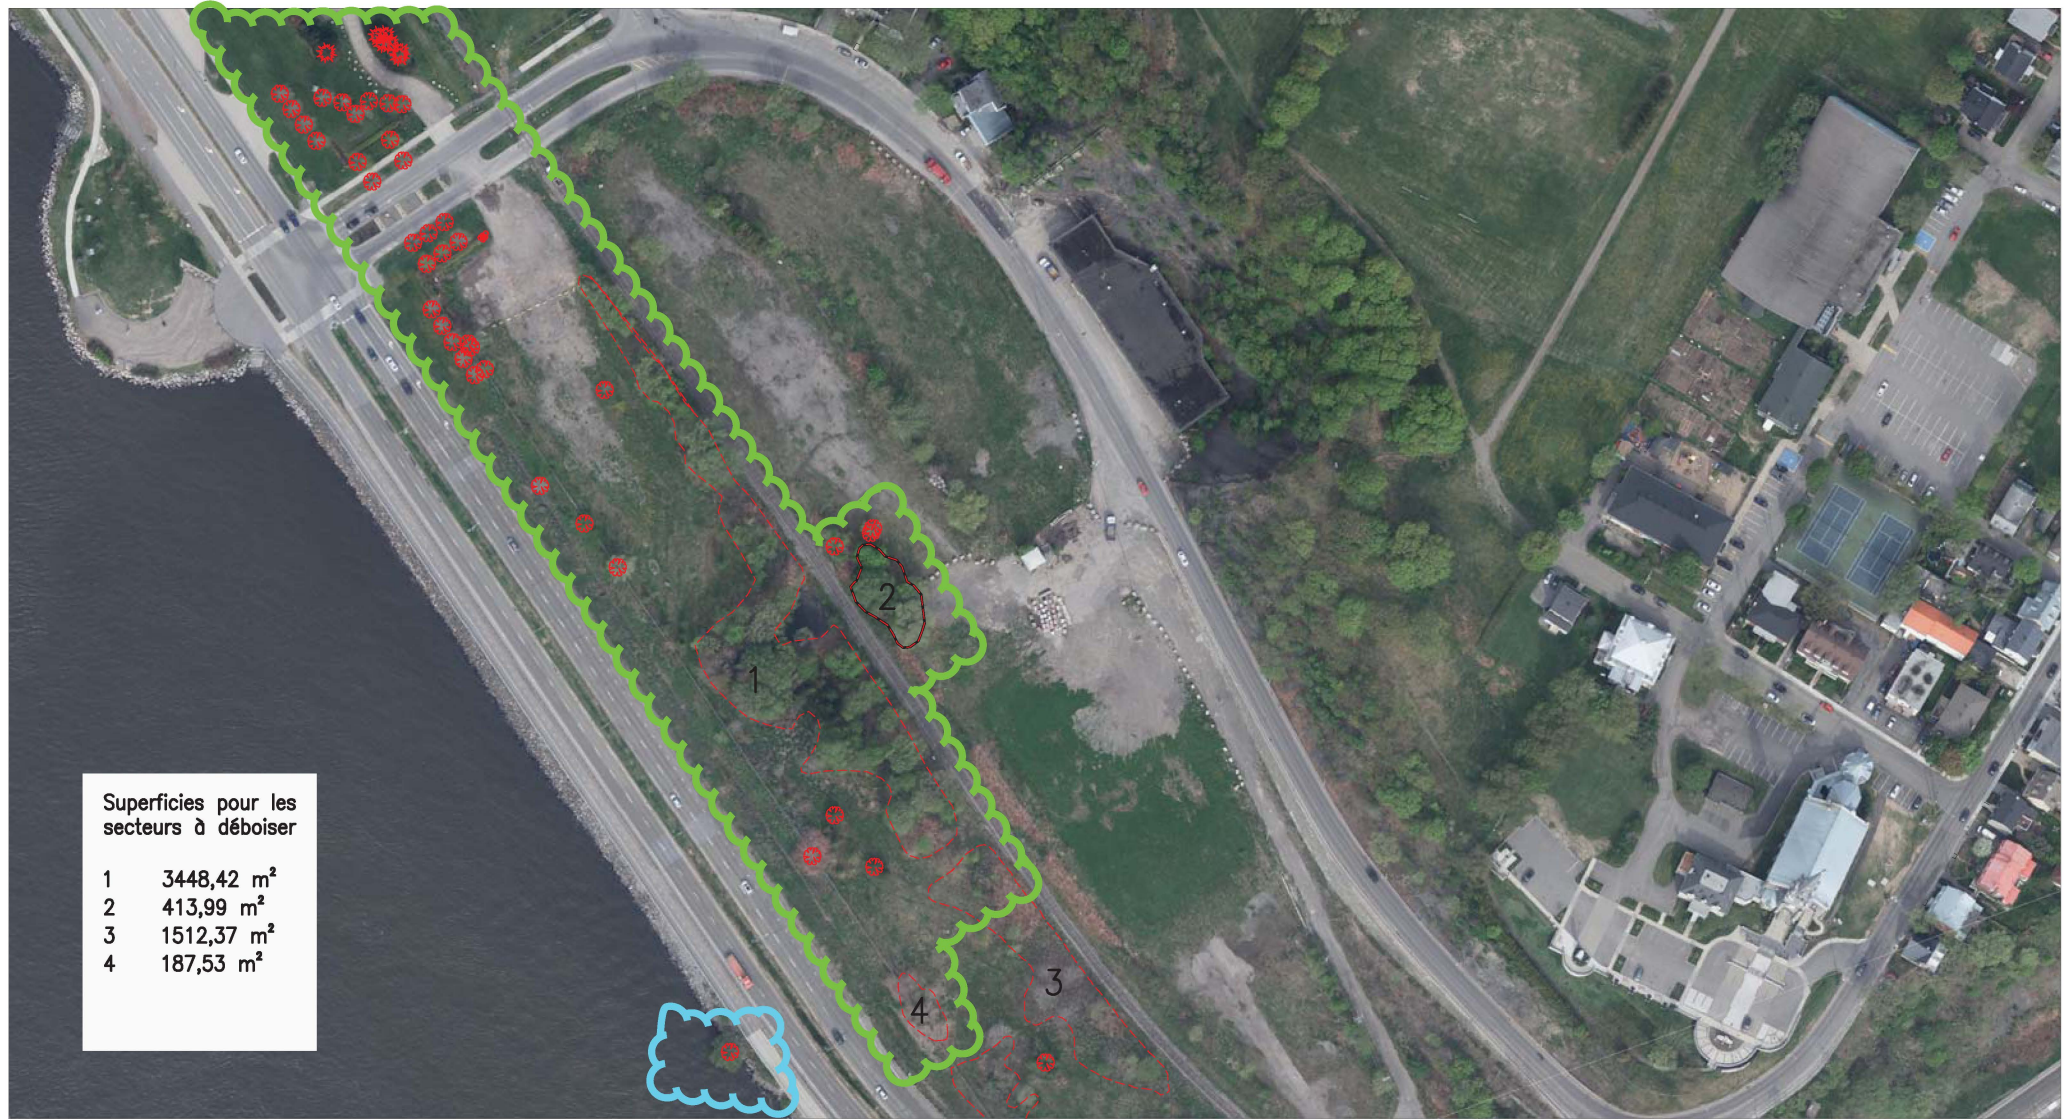
## Annexe H : Cartes des secteurs à déboiser

Superficies pour les secteurs à déboiser

5	1132,61 m <sup>2</sup>
6	327,60 m <sup>2</sup>
7	3729,23 m <sup>2</sup>
8	314,98 m <sup>2</sup>
9	2215,21 m <sup>2</sup>
10	1104,20 m <sup>2</sup>
11	3864,54 m <sup>2</sup>
12	42,88 m <sup>2</sup>

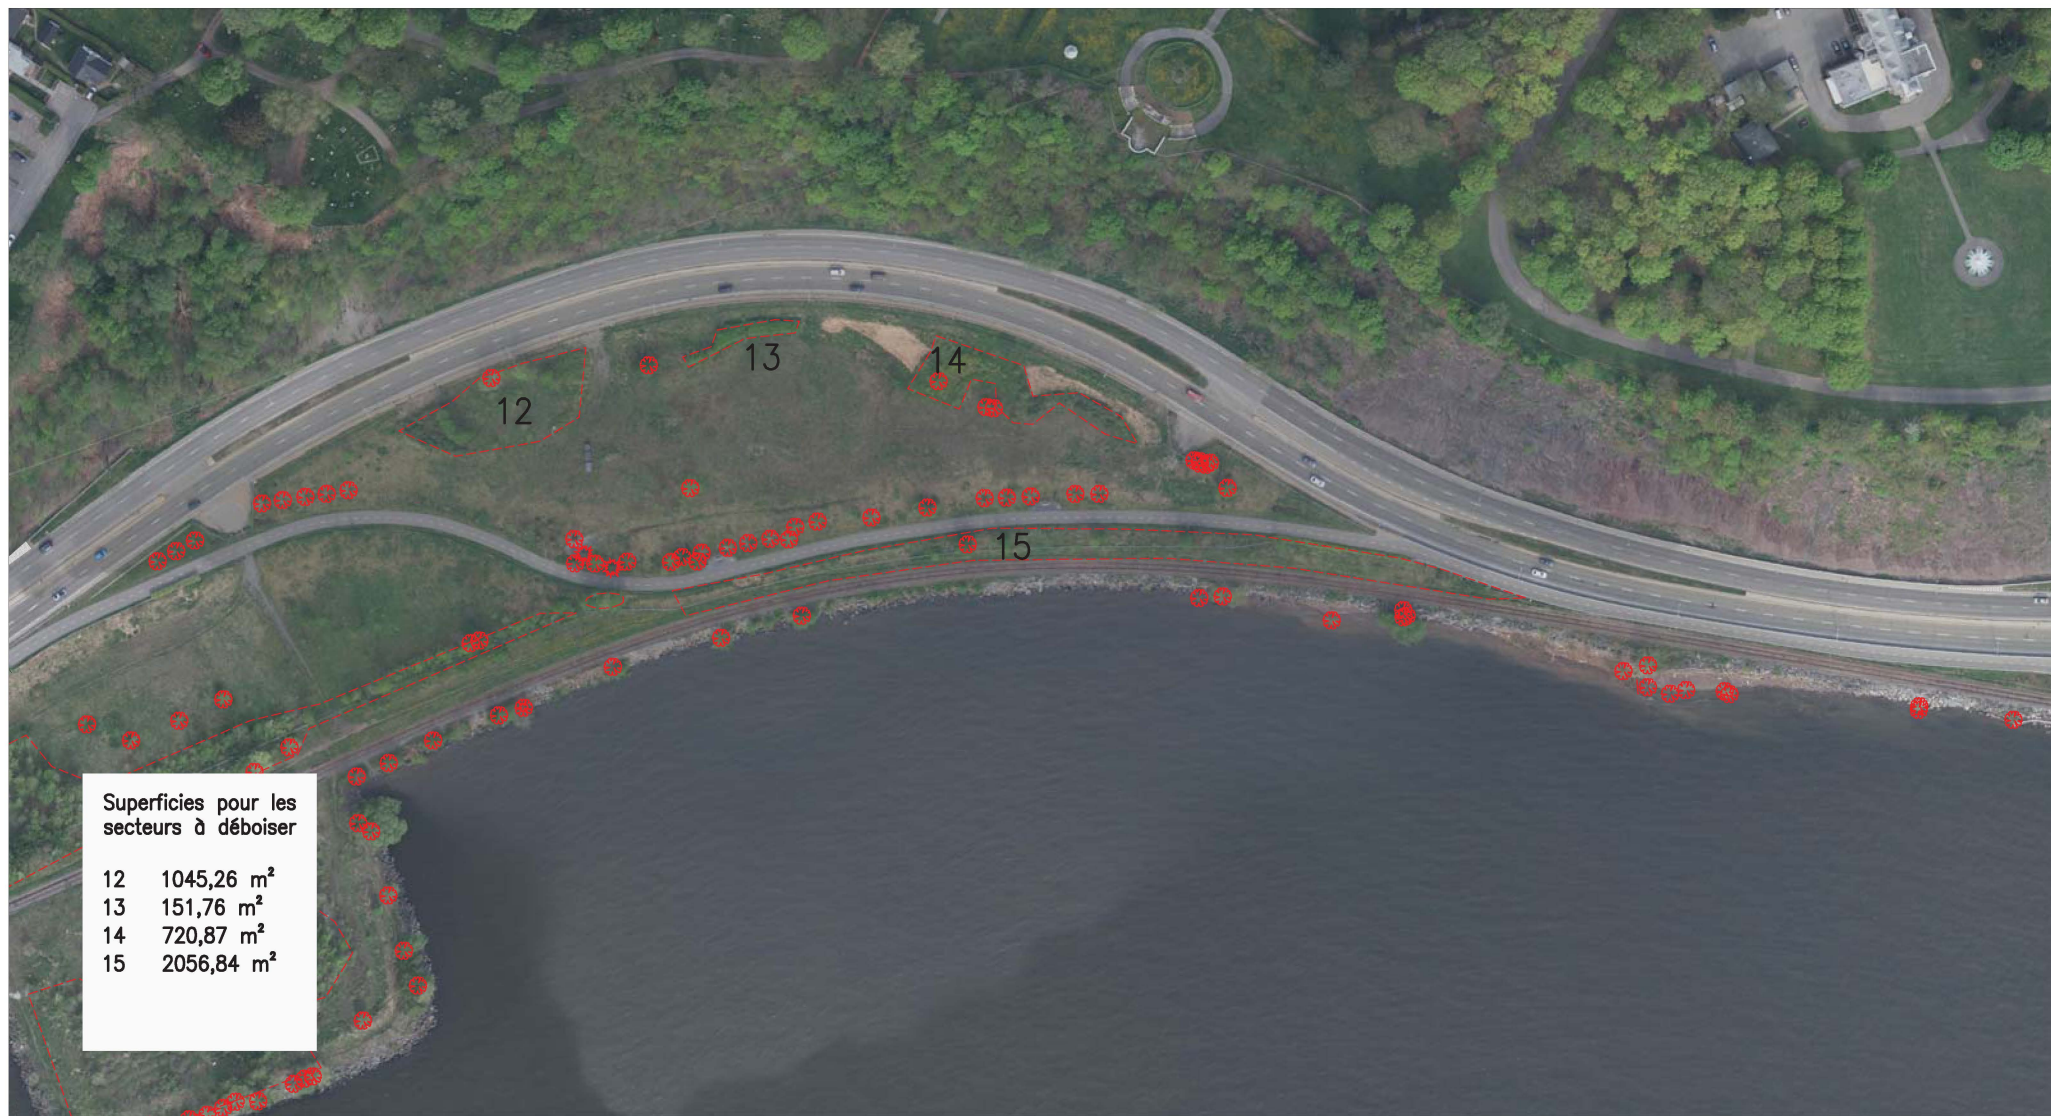
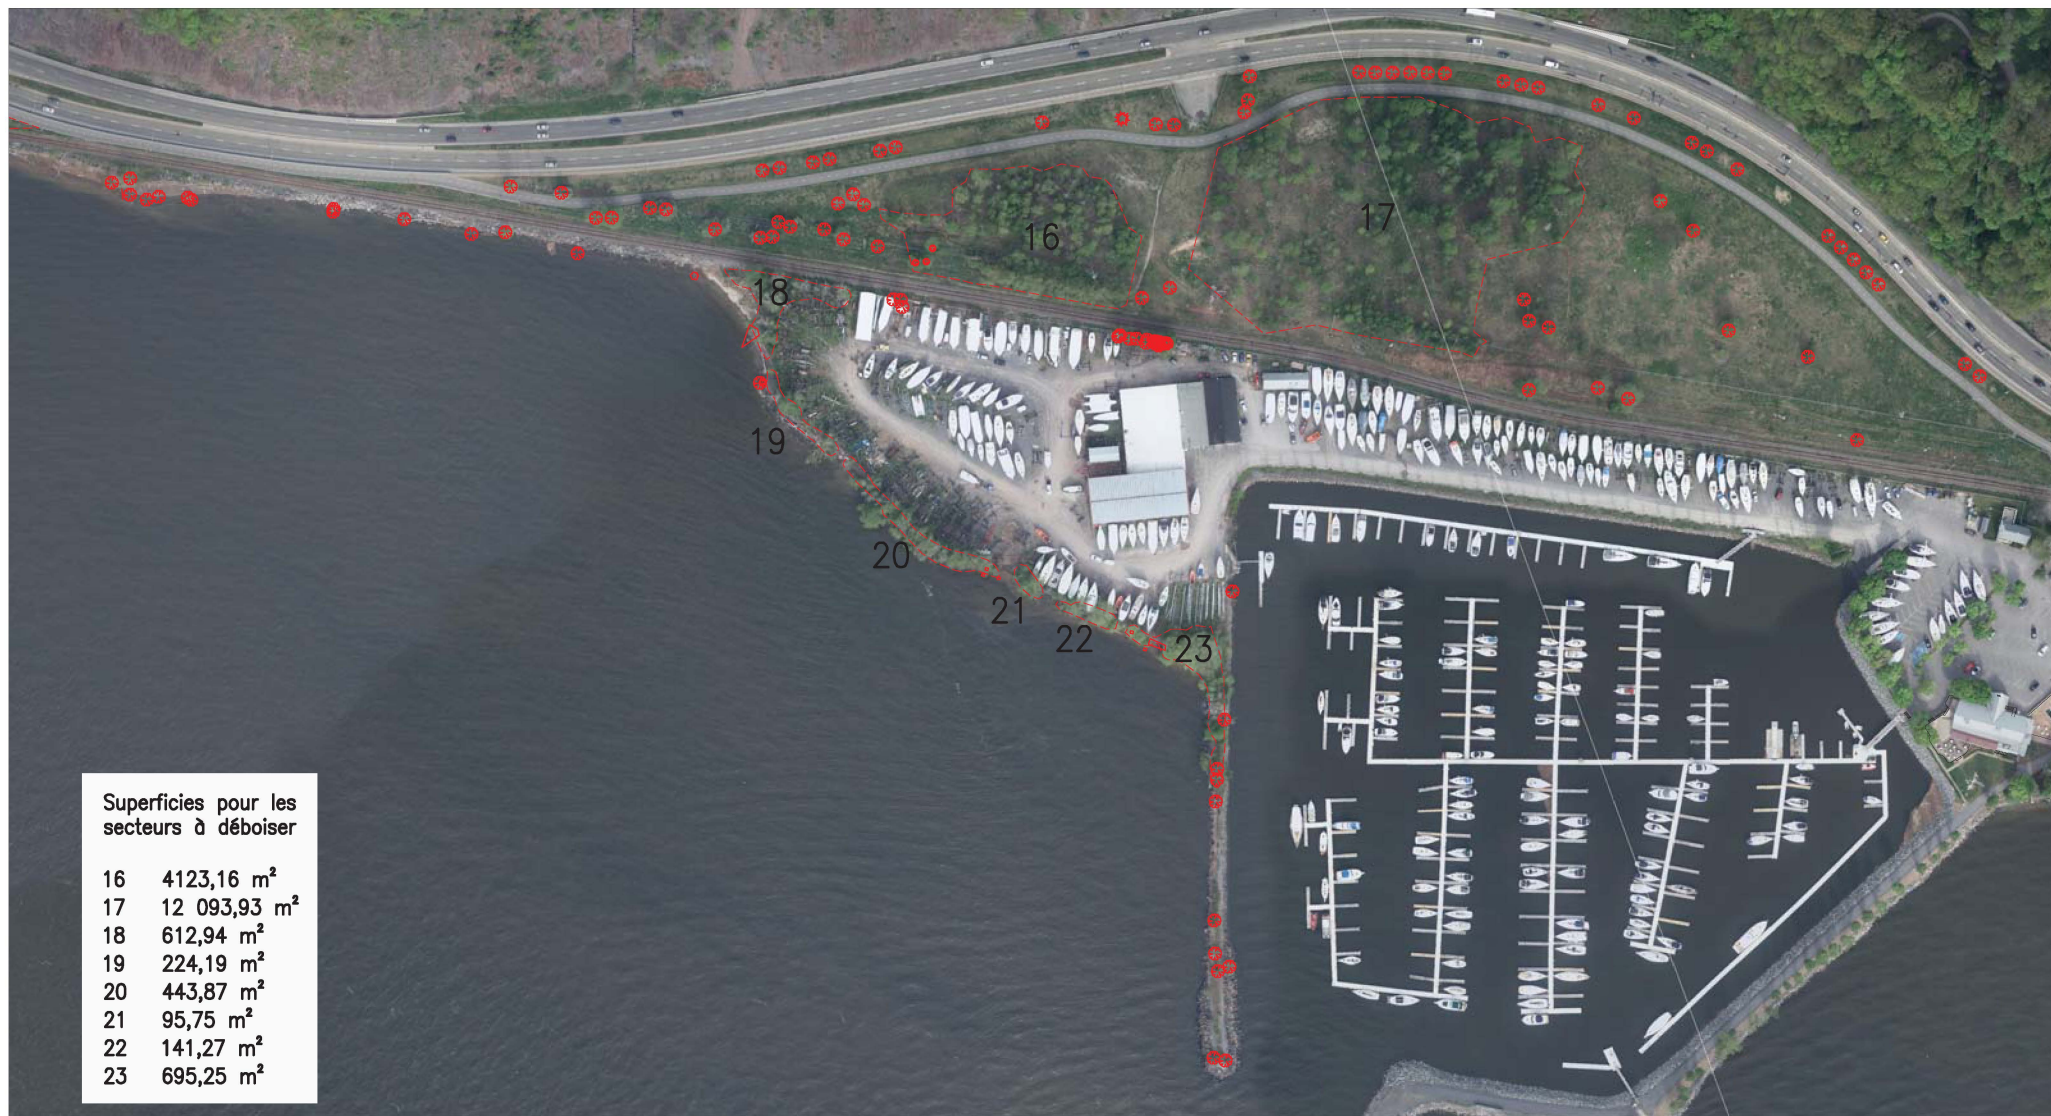
Superficies pour les secteurs à déboiser

16	4123,16 m <sup>2</sup>
17	12 093,93 m <sup>2</sup>
18	612,94 m <sup>2</sup>
19	224,19 m <sup>2</sup>
20	443,87 m <sup>2</sup>
21	95,75 m <sup>2</sup>
22	141,27 m <sup>2</sup>
23	695,25 m <sup>2</sup>

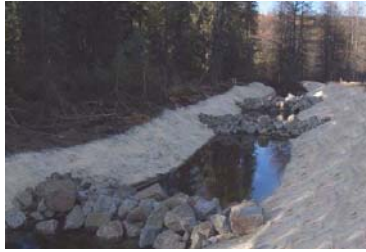
#### **1.4.2 Berme filtrante (bassins de rétention)**

Une berme est un enrochement disposé dans un fossé créant un obstacle à l'écoulement ainsi qu'un petit bassin de sédimentation. Il est préférable de créer un déversoir pour chaque bassin afin de permettre au surplus d'eau de s'écouler au centre du fossé. Une série de bermes filtrantes peut être utilisée afin d'augmenter l'efficacité de réduction de la vitesse d'écoulement (principe de l'escalier).

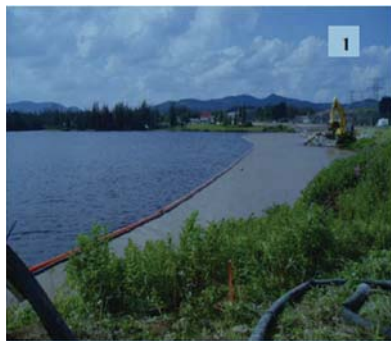
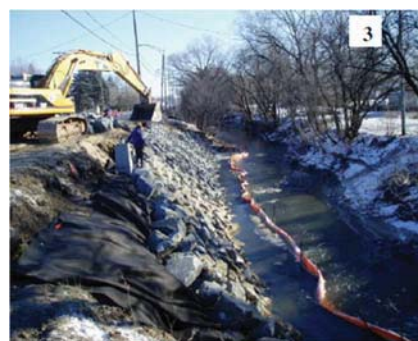
### 2.3.1 Barrière de turbidité :

La disposition d'une barrière de turbidité est une méthode d'isolement efficace et simple de l'aire de travail. Son installation doit être faite longitudinalement au courant et contribue ainsi à contrôler l'apport en sédiments de la zone perturbée à la zone adjacente. Voici des images montrant l'efficacité d'une telle installation :
