Stabilisation de talus riverain le long de la rivière Richelieu entre la rue Bernard-Pilon et l'autoroute 20 à Beloeil

Étude d'impact sur l'environnement
Résumé

Ville de Beloeil

Dossier MDDELCC : 3211-02-292
159200036-200-EN-R-0006-0 | Décembre 2018

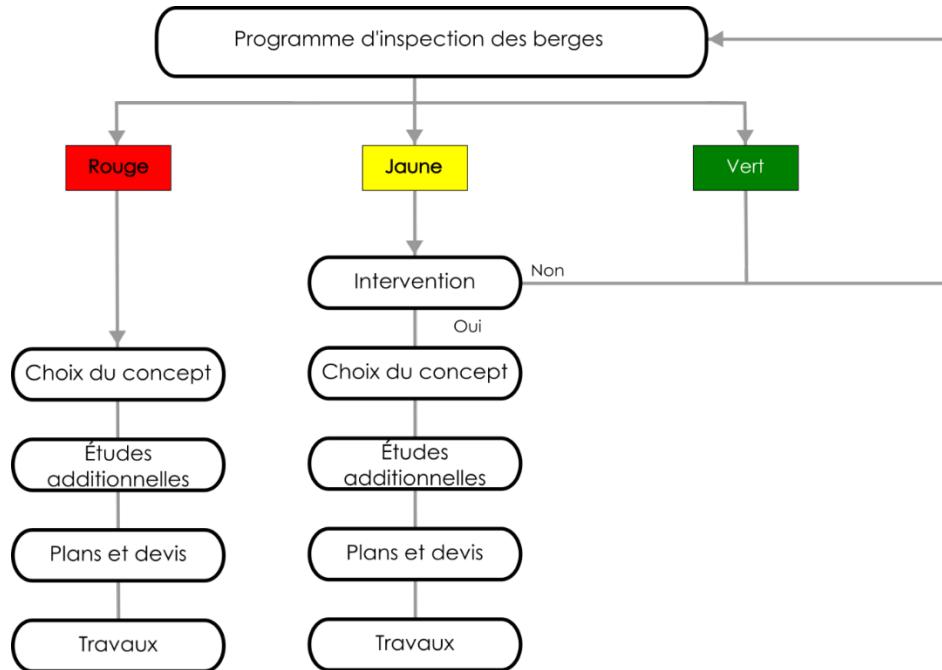
Figure 1 Approche proposée pour déterminer les interventions en berges

Le programme de stabilisation mis en place depuis l'année 2000 par la Ville a permis de déterminer le niveau d'intervention requis, selon l'état de dégradation des berges (Figure 1). Les berges classifiées comme zones vertes ne présentant pas de signe de dégradation, toutefois une réévaluation périodique se réalise à la suite de l'observation des signes de dégradation ou d'érosion. De plus, un programme de plantation et sensibilisation sera mis en place, afin d'assurer leur stabilité.

Les berges classifiées comme zones jaunes sont des tronçons dénudés où la dégradation est en cours. Un concept d'intervention pour la stabilisation du talus doit être choisi, en privilégiant les techniques de stabilisation végétale avec possibilité de reprofilage, selon les conditions du site. Au total, 20 sites ont été identifiés dans cette catégorie, totalisant 2 823 m linéaires de berge qui doivent suivre des travaux de stabilisation. Les plans et devis pour les travaux proposés sont à l'annexe I.

Les berges catégorisées comme zones rouges requièrent une action rapide, voire urgente. L'inspection de 2012 a identifié sept tronçons dans cette catégorie. Les plans et devis pour la réalisation des travaux se trouvent à l'annexe I. Dans les cas où les conditions du site ne permettent pas l'utilisation des techniques de stabilisation végétale (talus abrupt, manque d'espace, risque élevé de glissement, etc.), une stabilisation mécanique devra être réalisée.

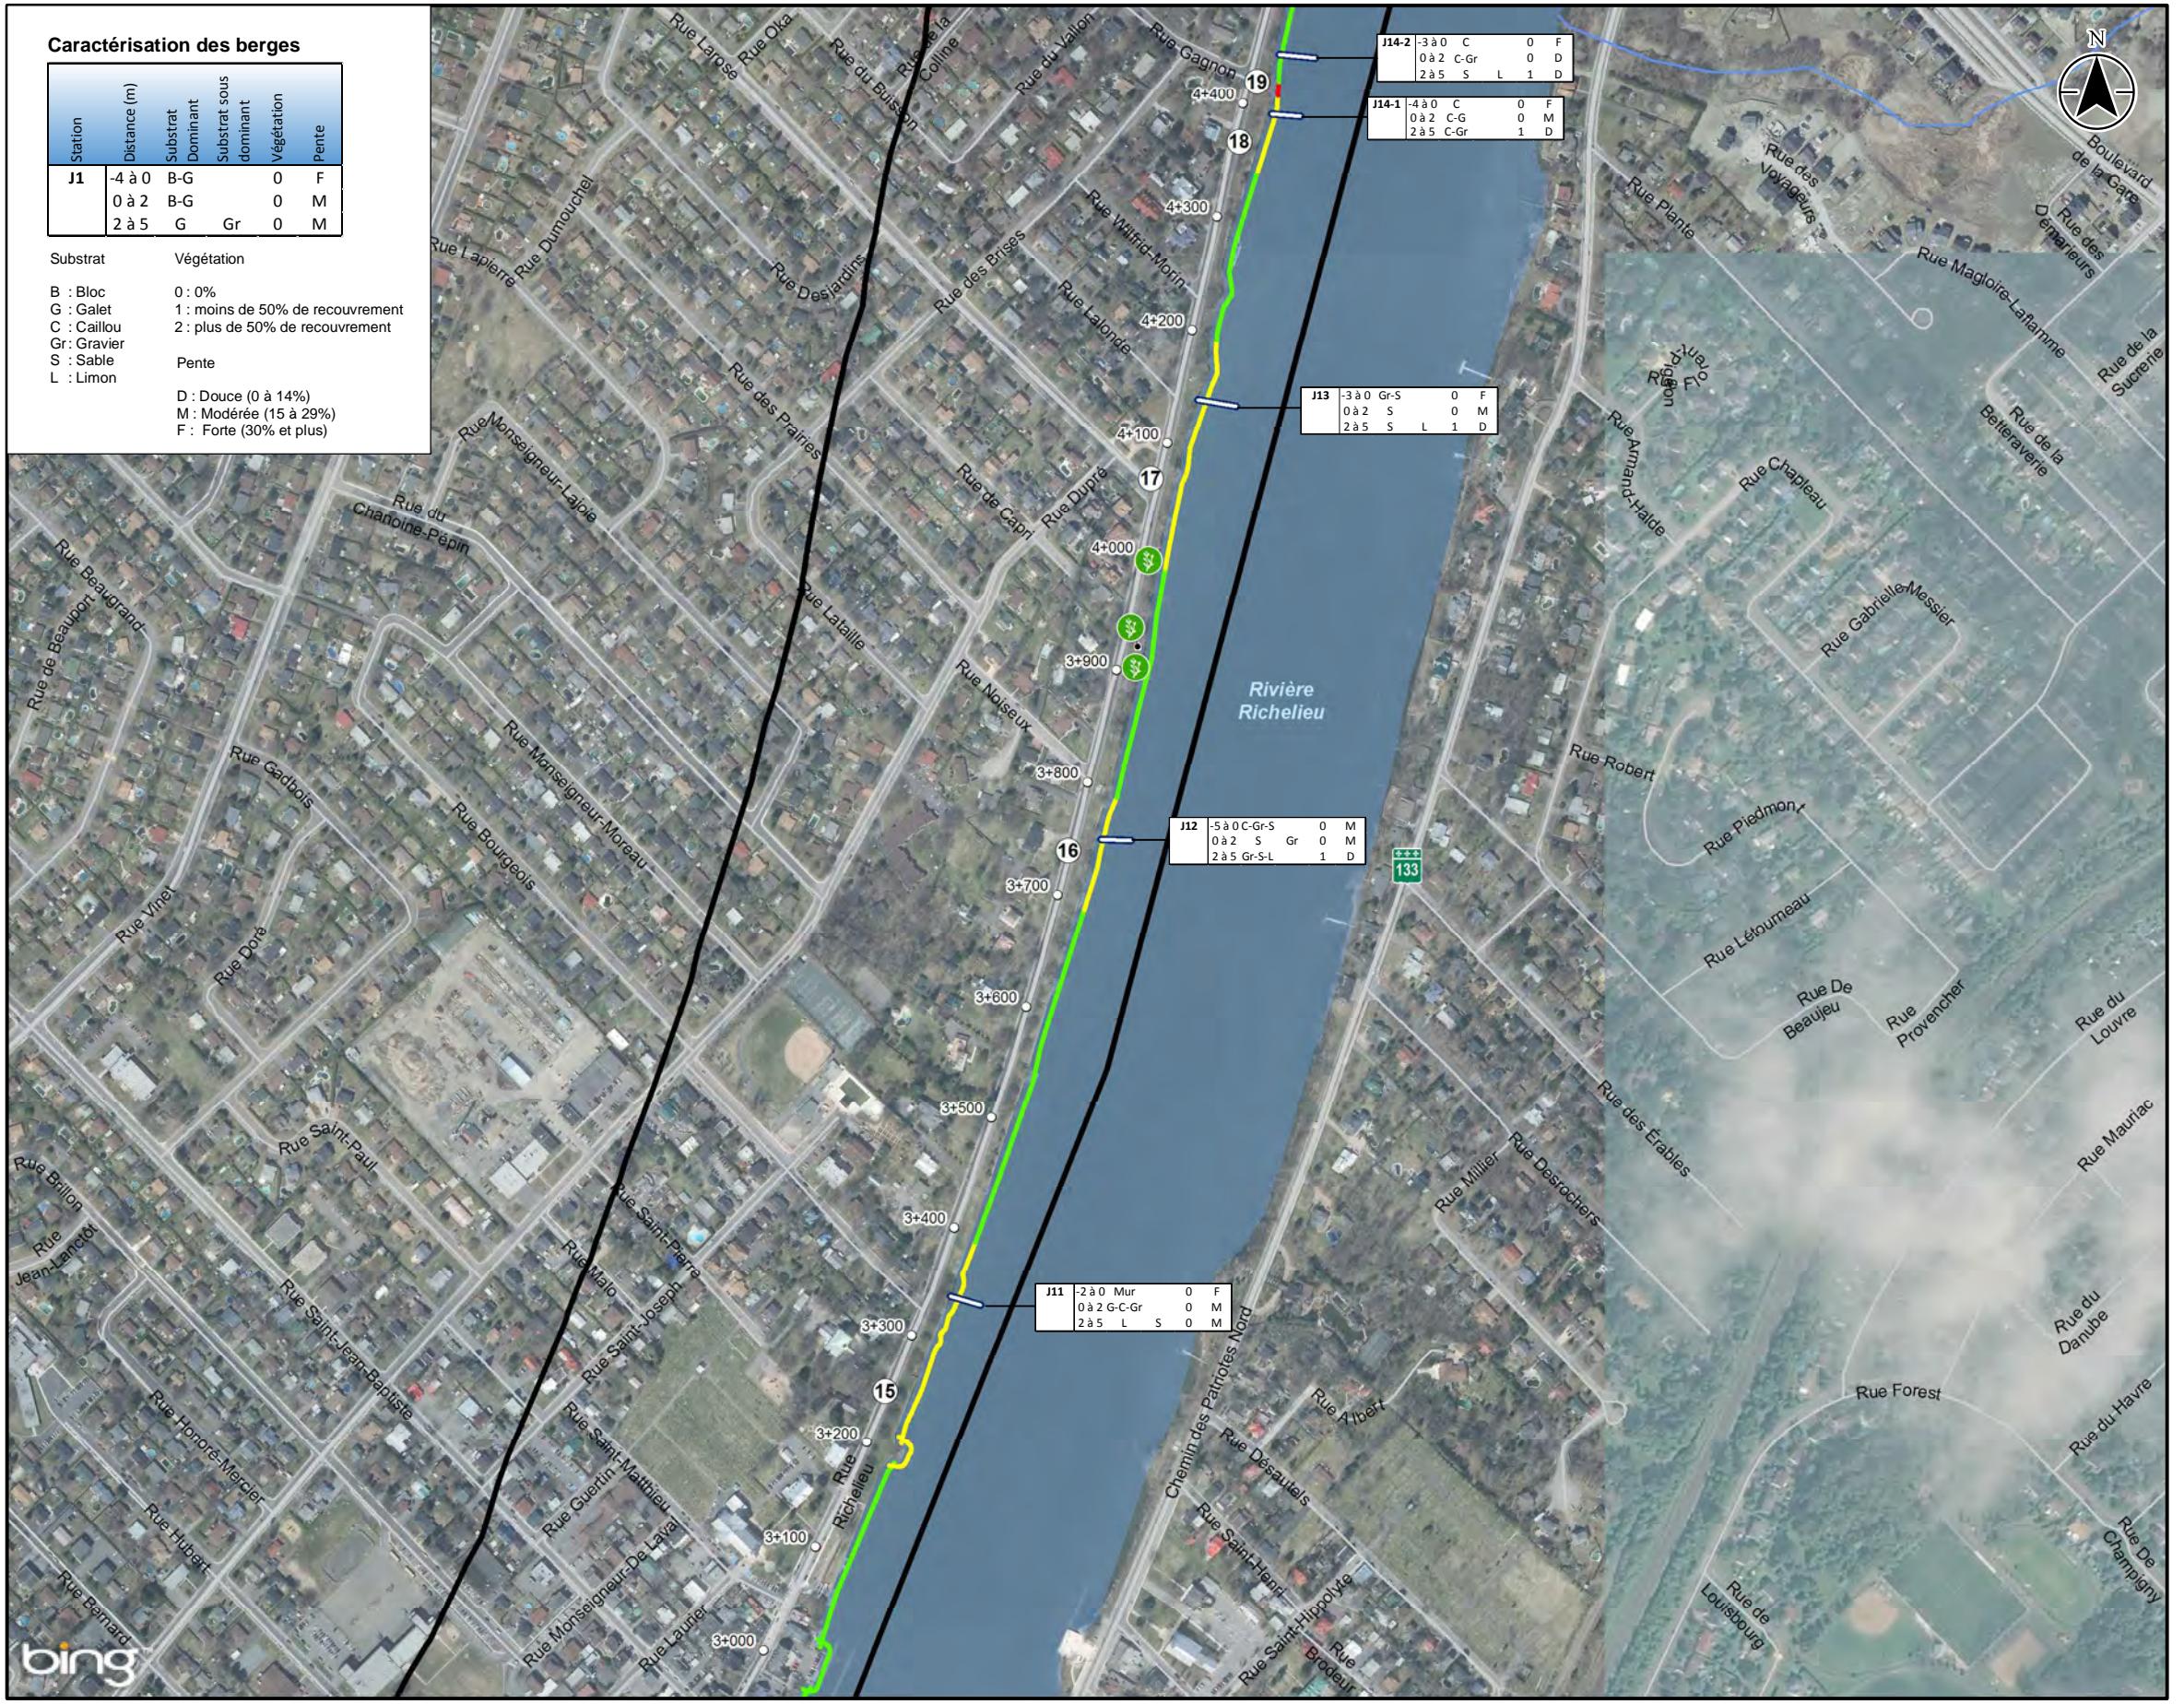
Figure 2 : Milieu biophysique

Milieu biophysique

La caractérisation de la flore terrestre de la zone d'étude a été réalisée en 2015 sur 22 sections homogènes (figure 2 de l'annexe A). Une synthèse des résultats de cette caractérisation se montre à l'annexe B. De façon générale, ce milieu a été fortement artificialisé avec les hauts de talus engazonnés ou aménagés. On y retrouve des arbres et des arbustes isolés, ainsi qu'une végétation plus naturelle qui couvre habituellement les talus sur une largeur variant de 1 à 5 m.

La végétation de la zone d'étude est composée d'espèces indigènes et d'espèces introduites, notamment des espèces exotiques envahissantes. Parmi celles-ci, l'érable à Giguère (*Acer negundo*) est présent sur presque la totalité du secteur. Les autres espèces exotiques envahissantes rencontrées sont principalement : le nerprun cathartique (*Rhamnus cathartica*), la renouée japonaise (*Fallopia japonica* var. *japonica*), le roseau commun (*Phragmites australis* ssp. *australis*) et la salicaire commune (*Lythrum salicaria*). La localisation des occurrences d'espèces exotiques envahissantes est présentée à la figure 2 de l'annexe A.

La caractérisation de la végétation aquatique de la zone d'étude a été réalisée sur deux grandes sections, dont la section amont d'une longueur d'environ 1 km (jusqu'au chaînage 1+000) et la section aval (environ 4,7 km) commençant au chaînage 1+000 et s'étendant jusqu'à la fin de la zone d'étude (chaînage 5+700). Dans la section amont, on observe une quasi-absence de végétation aquatique. En revanche, les herbiers aquatiques y occupent toute la section aval, étant composés principalement de vallisnerie (*Vallisneria* sp.), d'élodée (*Elodea* sp.) et de potamot (*Potamogeton* sp.). Ceux-ci apparaissent à partir d'une profondeur de 0,5 m jusqu'à 2 m, c'est-à-dire à une distance d'environ 3 m de la berge jusqu'à 26 m de la berge, selon la profondeur (figure 2 de l'annexe A).

sur la figure 2 de l'annexe A. Une description générale des habitats aquatiques retrouvés dans les sections amont et aval de la zone d'étude se présente à l'annexe D. La section amont présente généralement un fond dépourvu de végétation aquatique avec un courant faible à moyen. Cependant, la section aval se caractérise par un écoulement nul et la présence d'herbiers aquatiques. À cet égard, les herbiers aquatiques présentent un potentiel élevé d'utilisation de l'habitat pour l'alevinage et pour l'alimentation des espèces à statut comme le chevalier cuivré, tandis que le fond dénudé présent un faible potentiel pour l'alevinage, mais un potentiel moyen à bon pour l'alimentation des espèces à statut comme le dard de sable et le fouille-roche gris.
