Programme de stabilisation des berges du lac Saint-Louis à Pointe-Claire

Étude d'impact sur l'environnement déposée au ministre du
Développement durable, de l'Environnement et de la Lutte contre
les changements climatiques - Rapport principal et annexes

Ville de Pointe-Claire

167040052-200-EN-R-0002-00 | Mars 2017

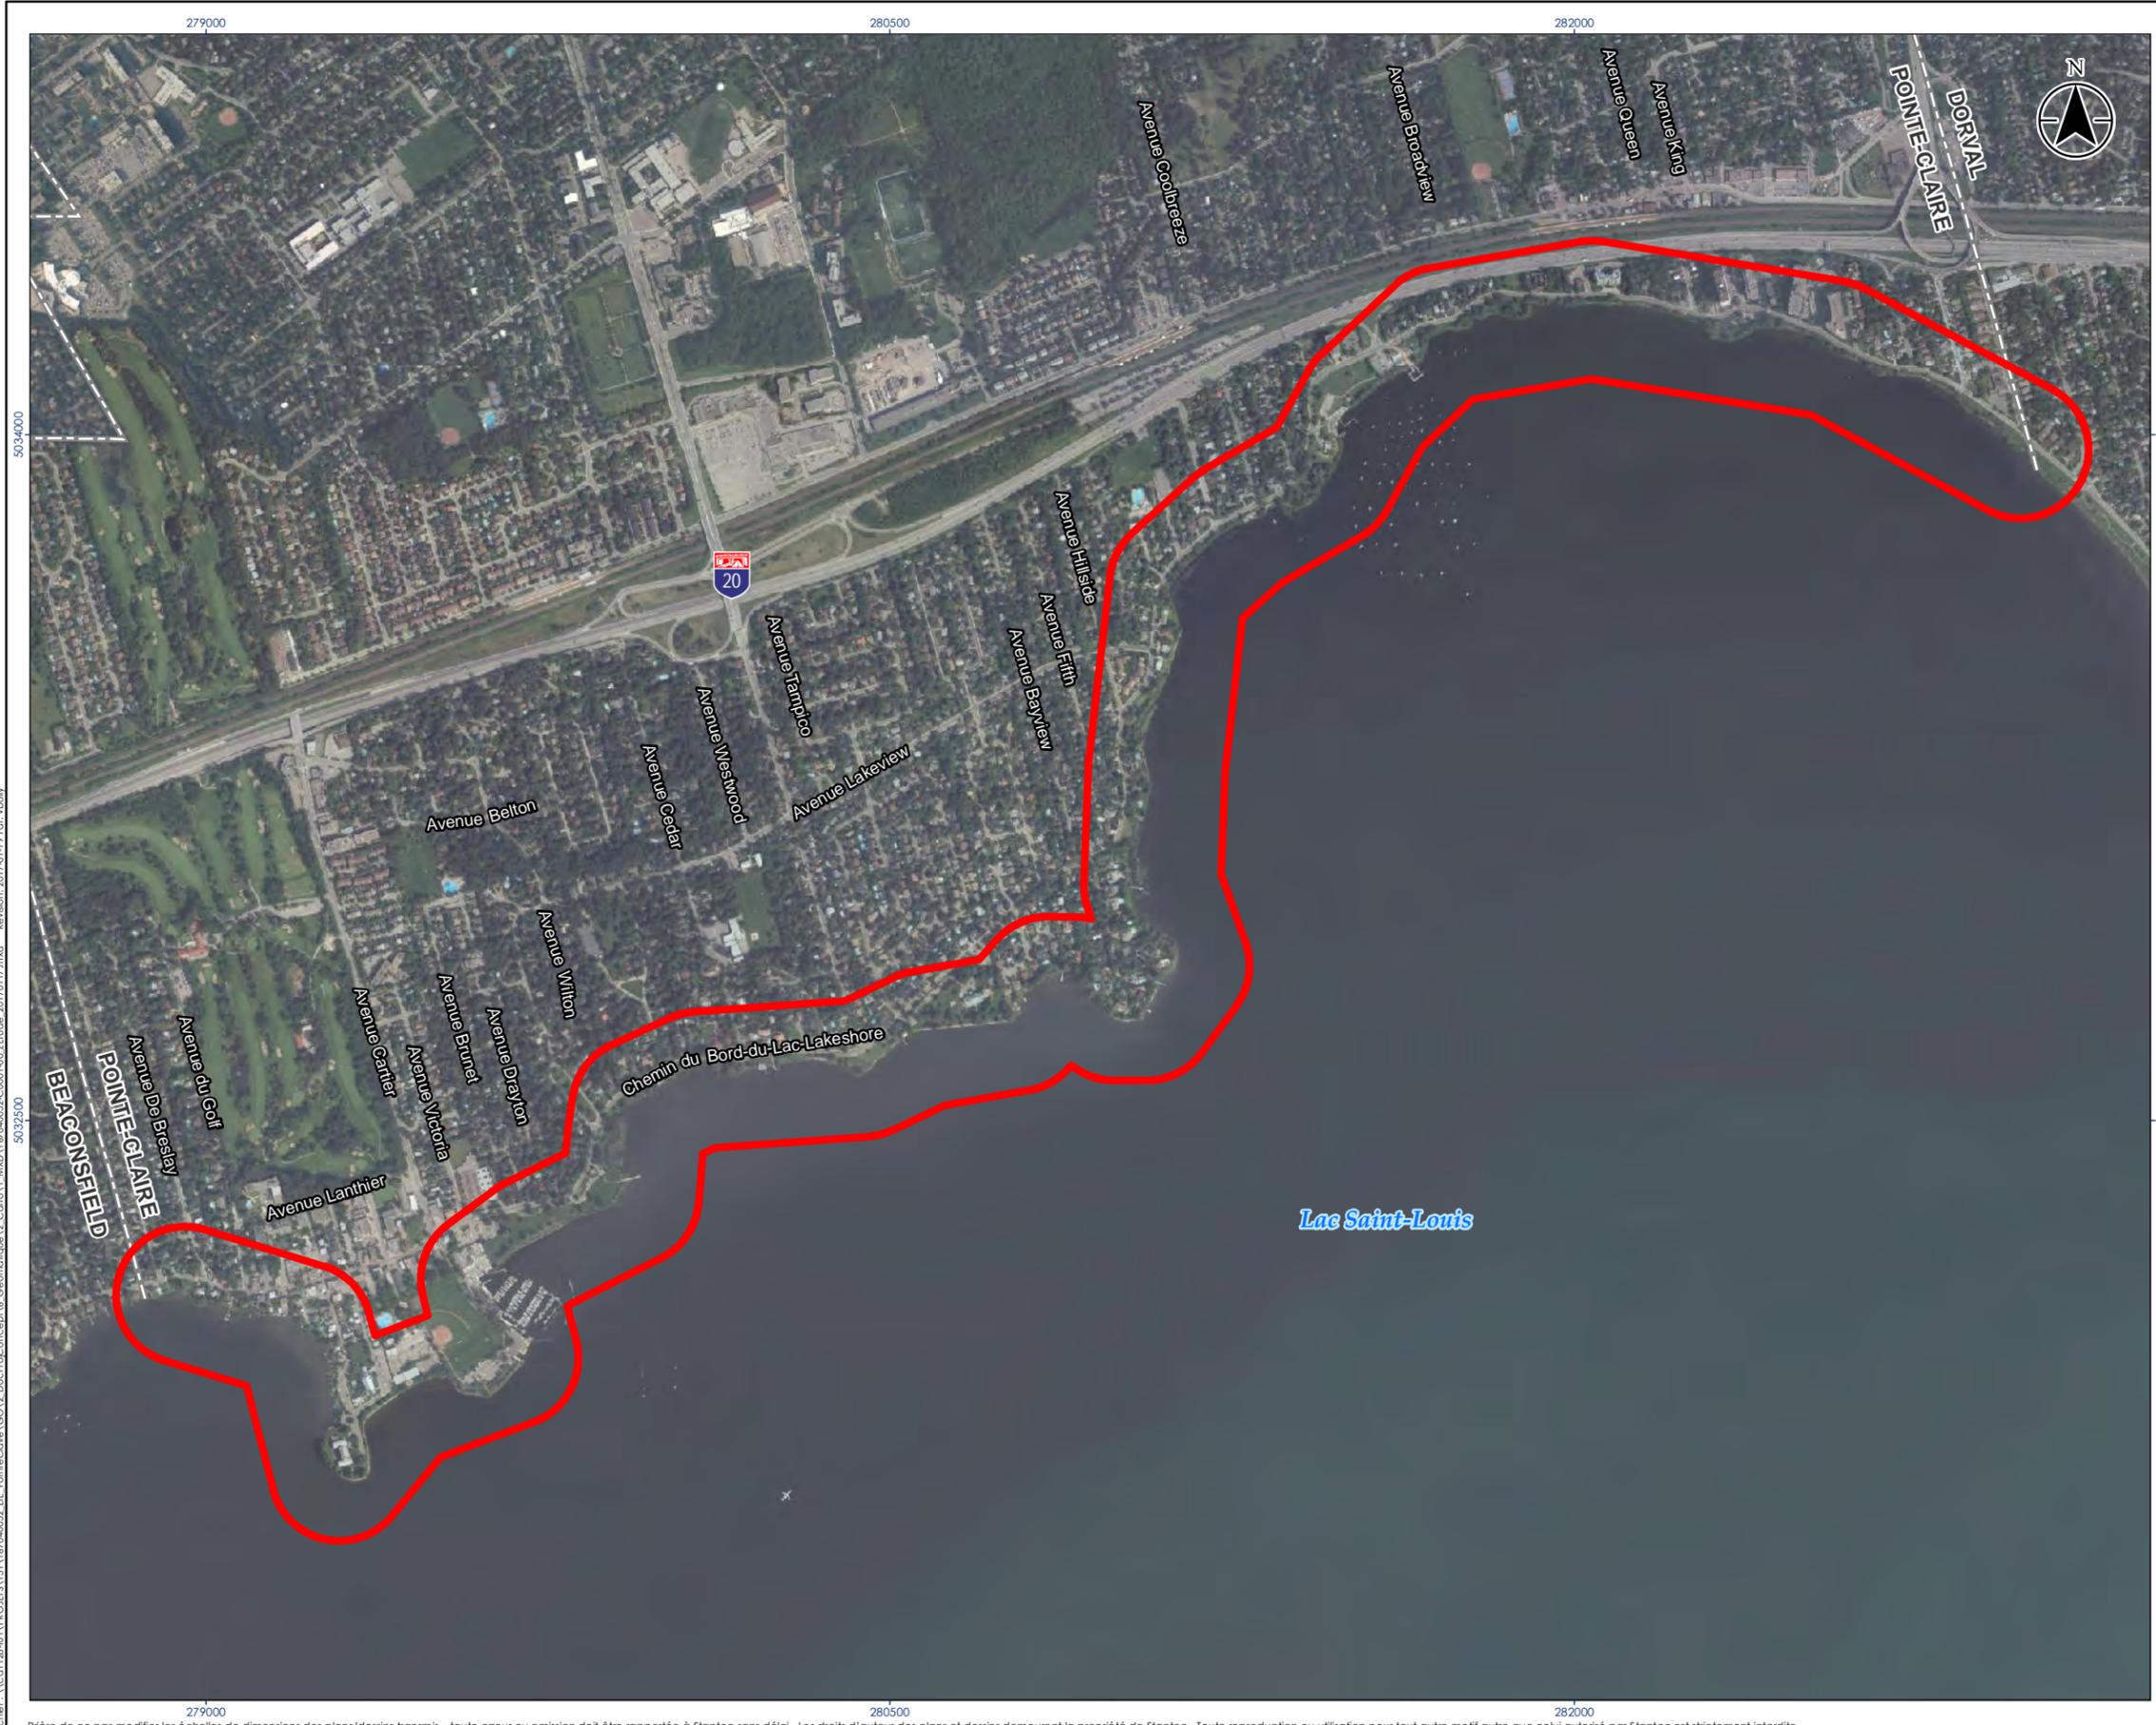
Zone d'étude
 Limite municipale

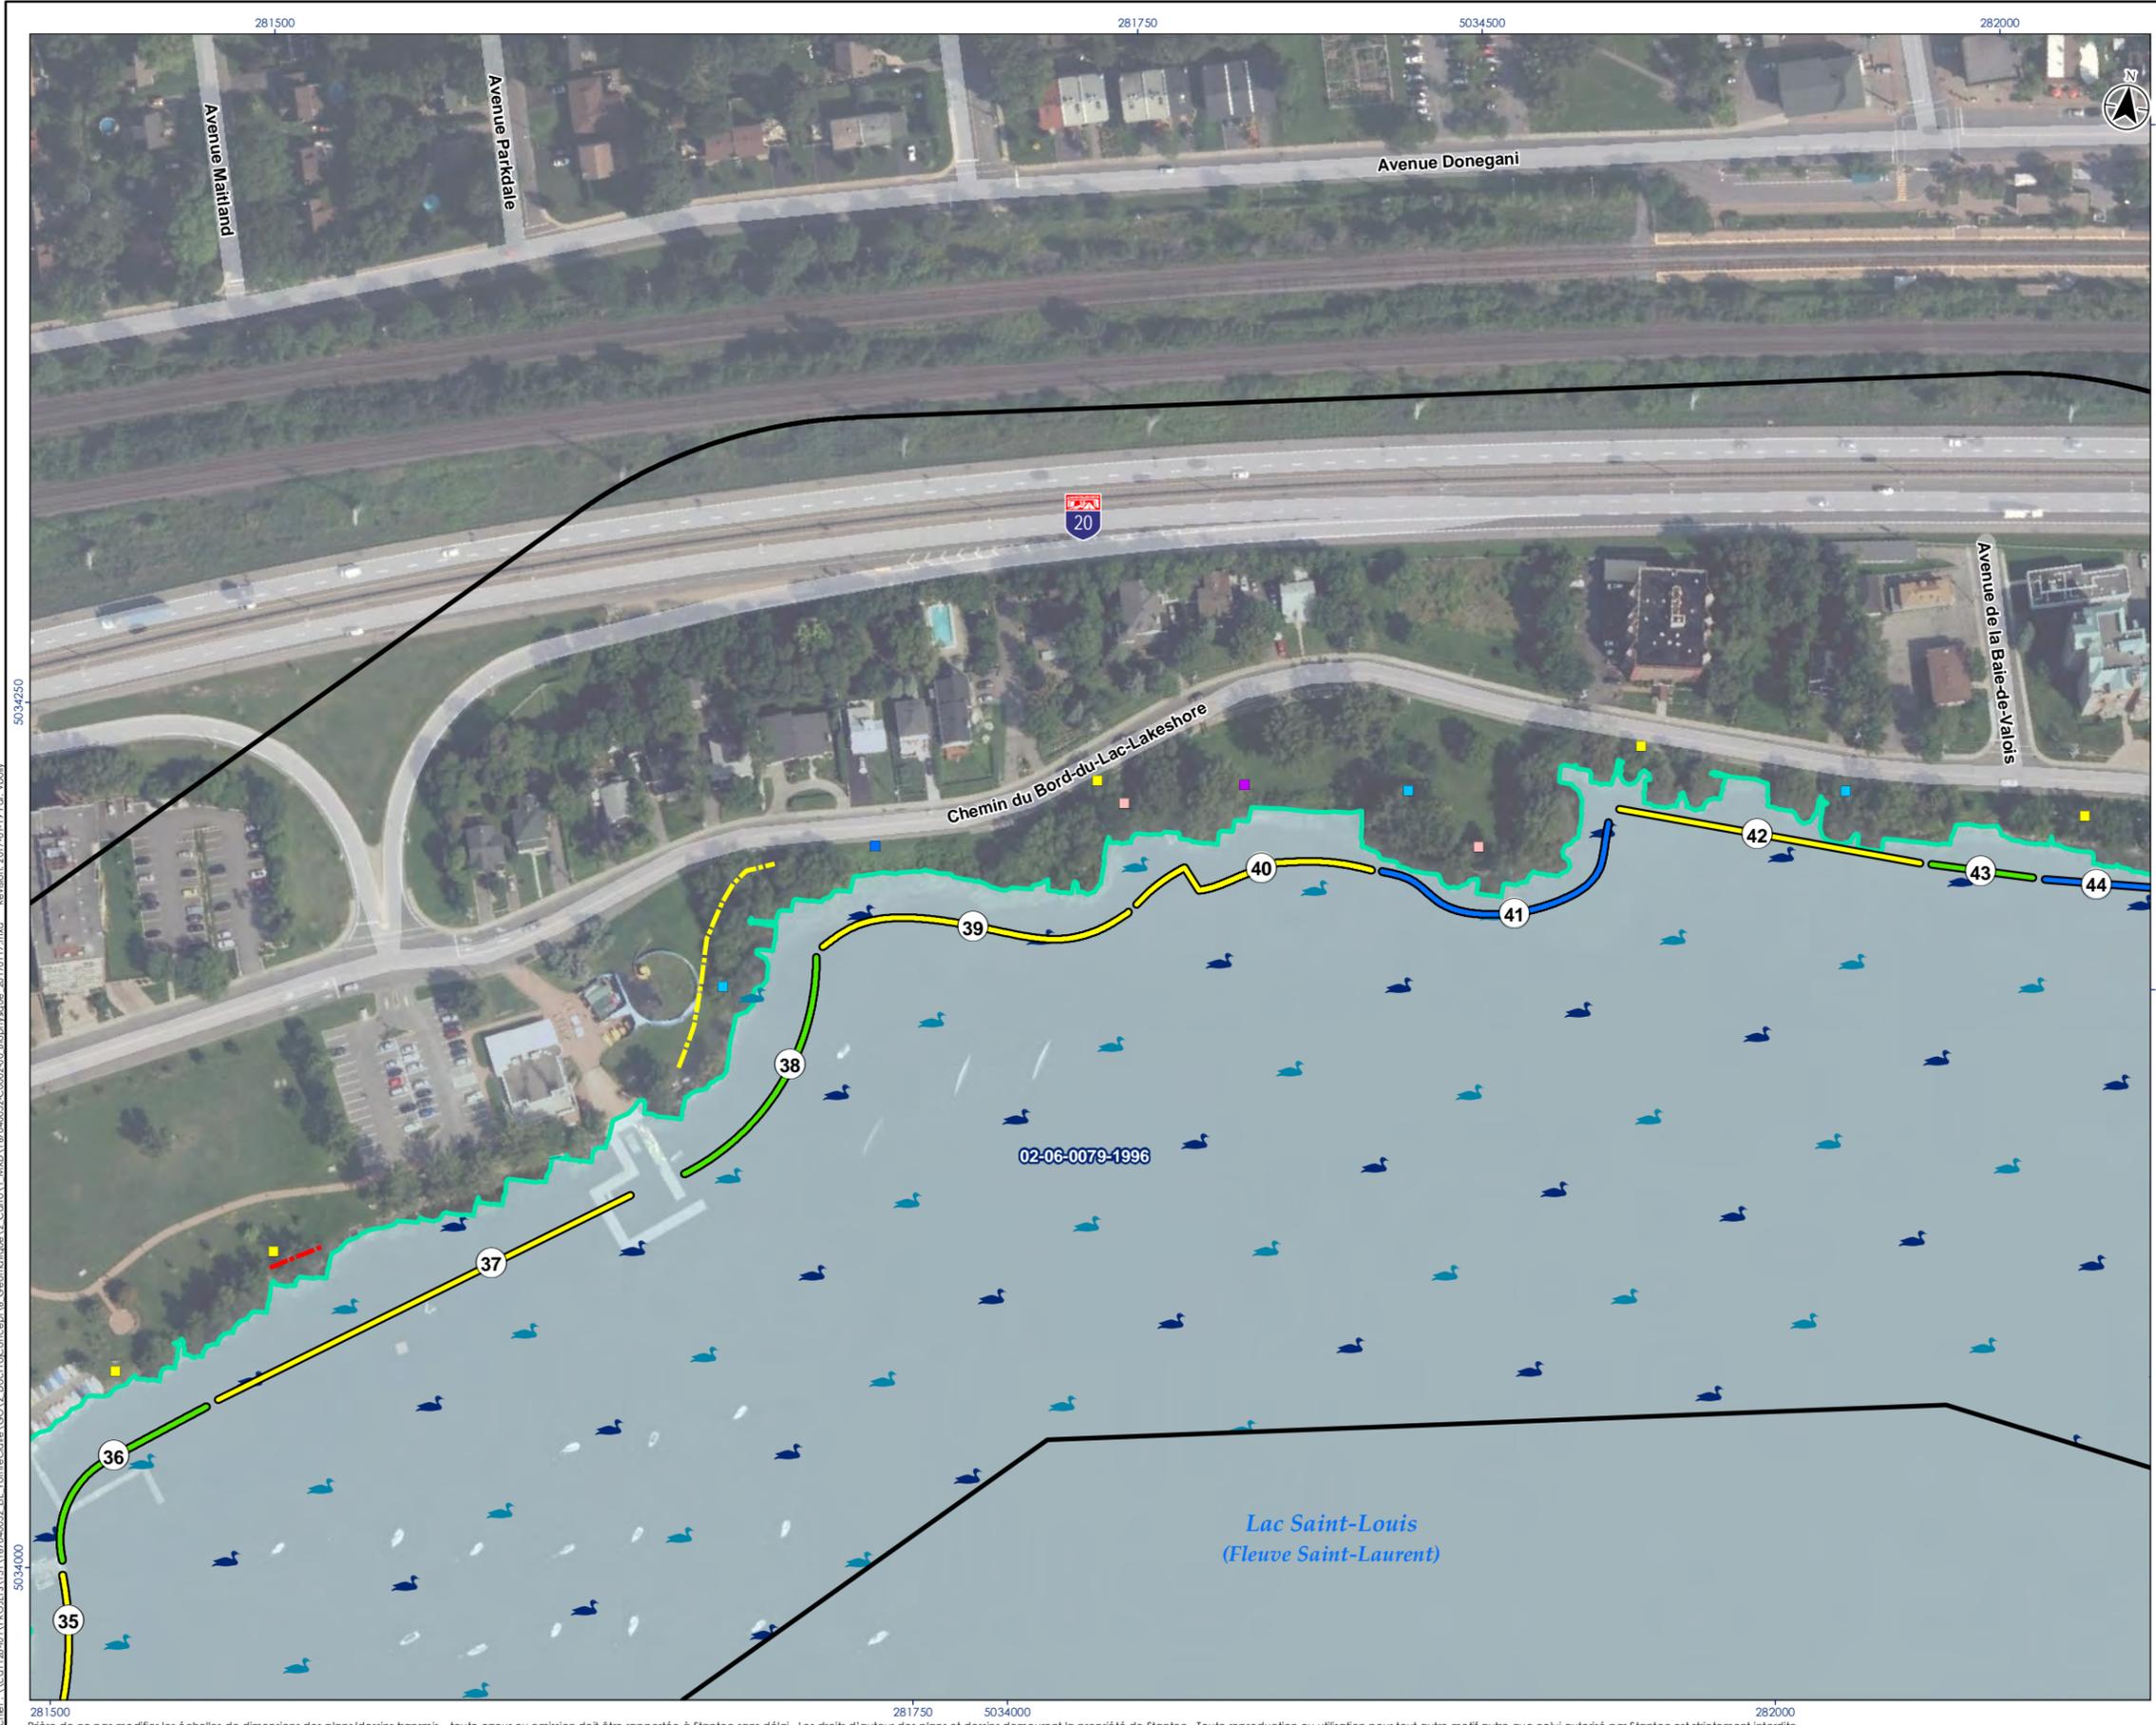
- Priorités d'intervention des rives**
- 1 - Court terme
 - 2 - Moyen terme
 - 3 - Long terme
 - Travaux d'aménagement prévus en 2016
 - Segment stable
 - ① Numéro du segment
- Espèces exotiques envahissantes**
- Valériane officinale
 - Panais sauvage
 - Érable norvège
 - Roseau commun
 - Nerprun cathartique
 - Nerprun bourdaine
 - Érable à Giguère
 - Renouée du Japon
 - Egopode podagraire
 - Alpiste roseau
 - Salicaire commune
- Herpétofaune (AARQ)**
- Tortue géographique
 - Couleuvre d'eau
 - Couleuvre rayée
- Hydrographie**
- Bathymétrie (m)
 - Étendue d'eau
 - Ligne naturelle des hautes eaux (21,99 m)
 - Station hydrologique
- Milieux humides**
- Eau peu profonde
 - Marais
- Oiseaux aquatiques**
- Aire de concentration d'oiseaux aquatiques (ACOAs)
- Limites**
- Limite municipale
 - Zone d'étude

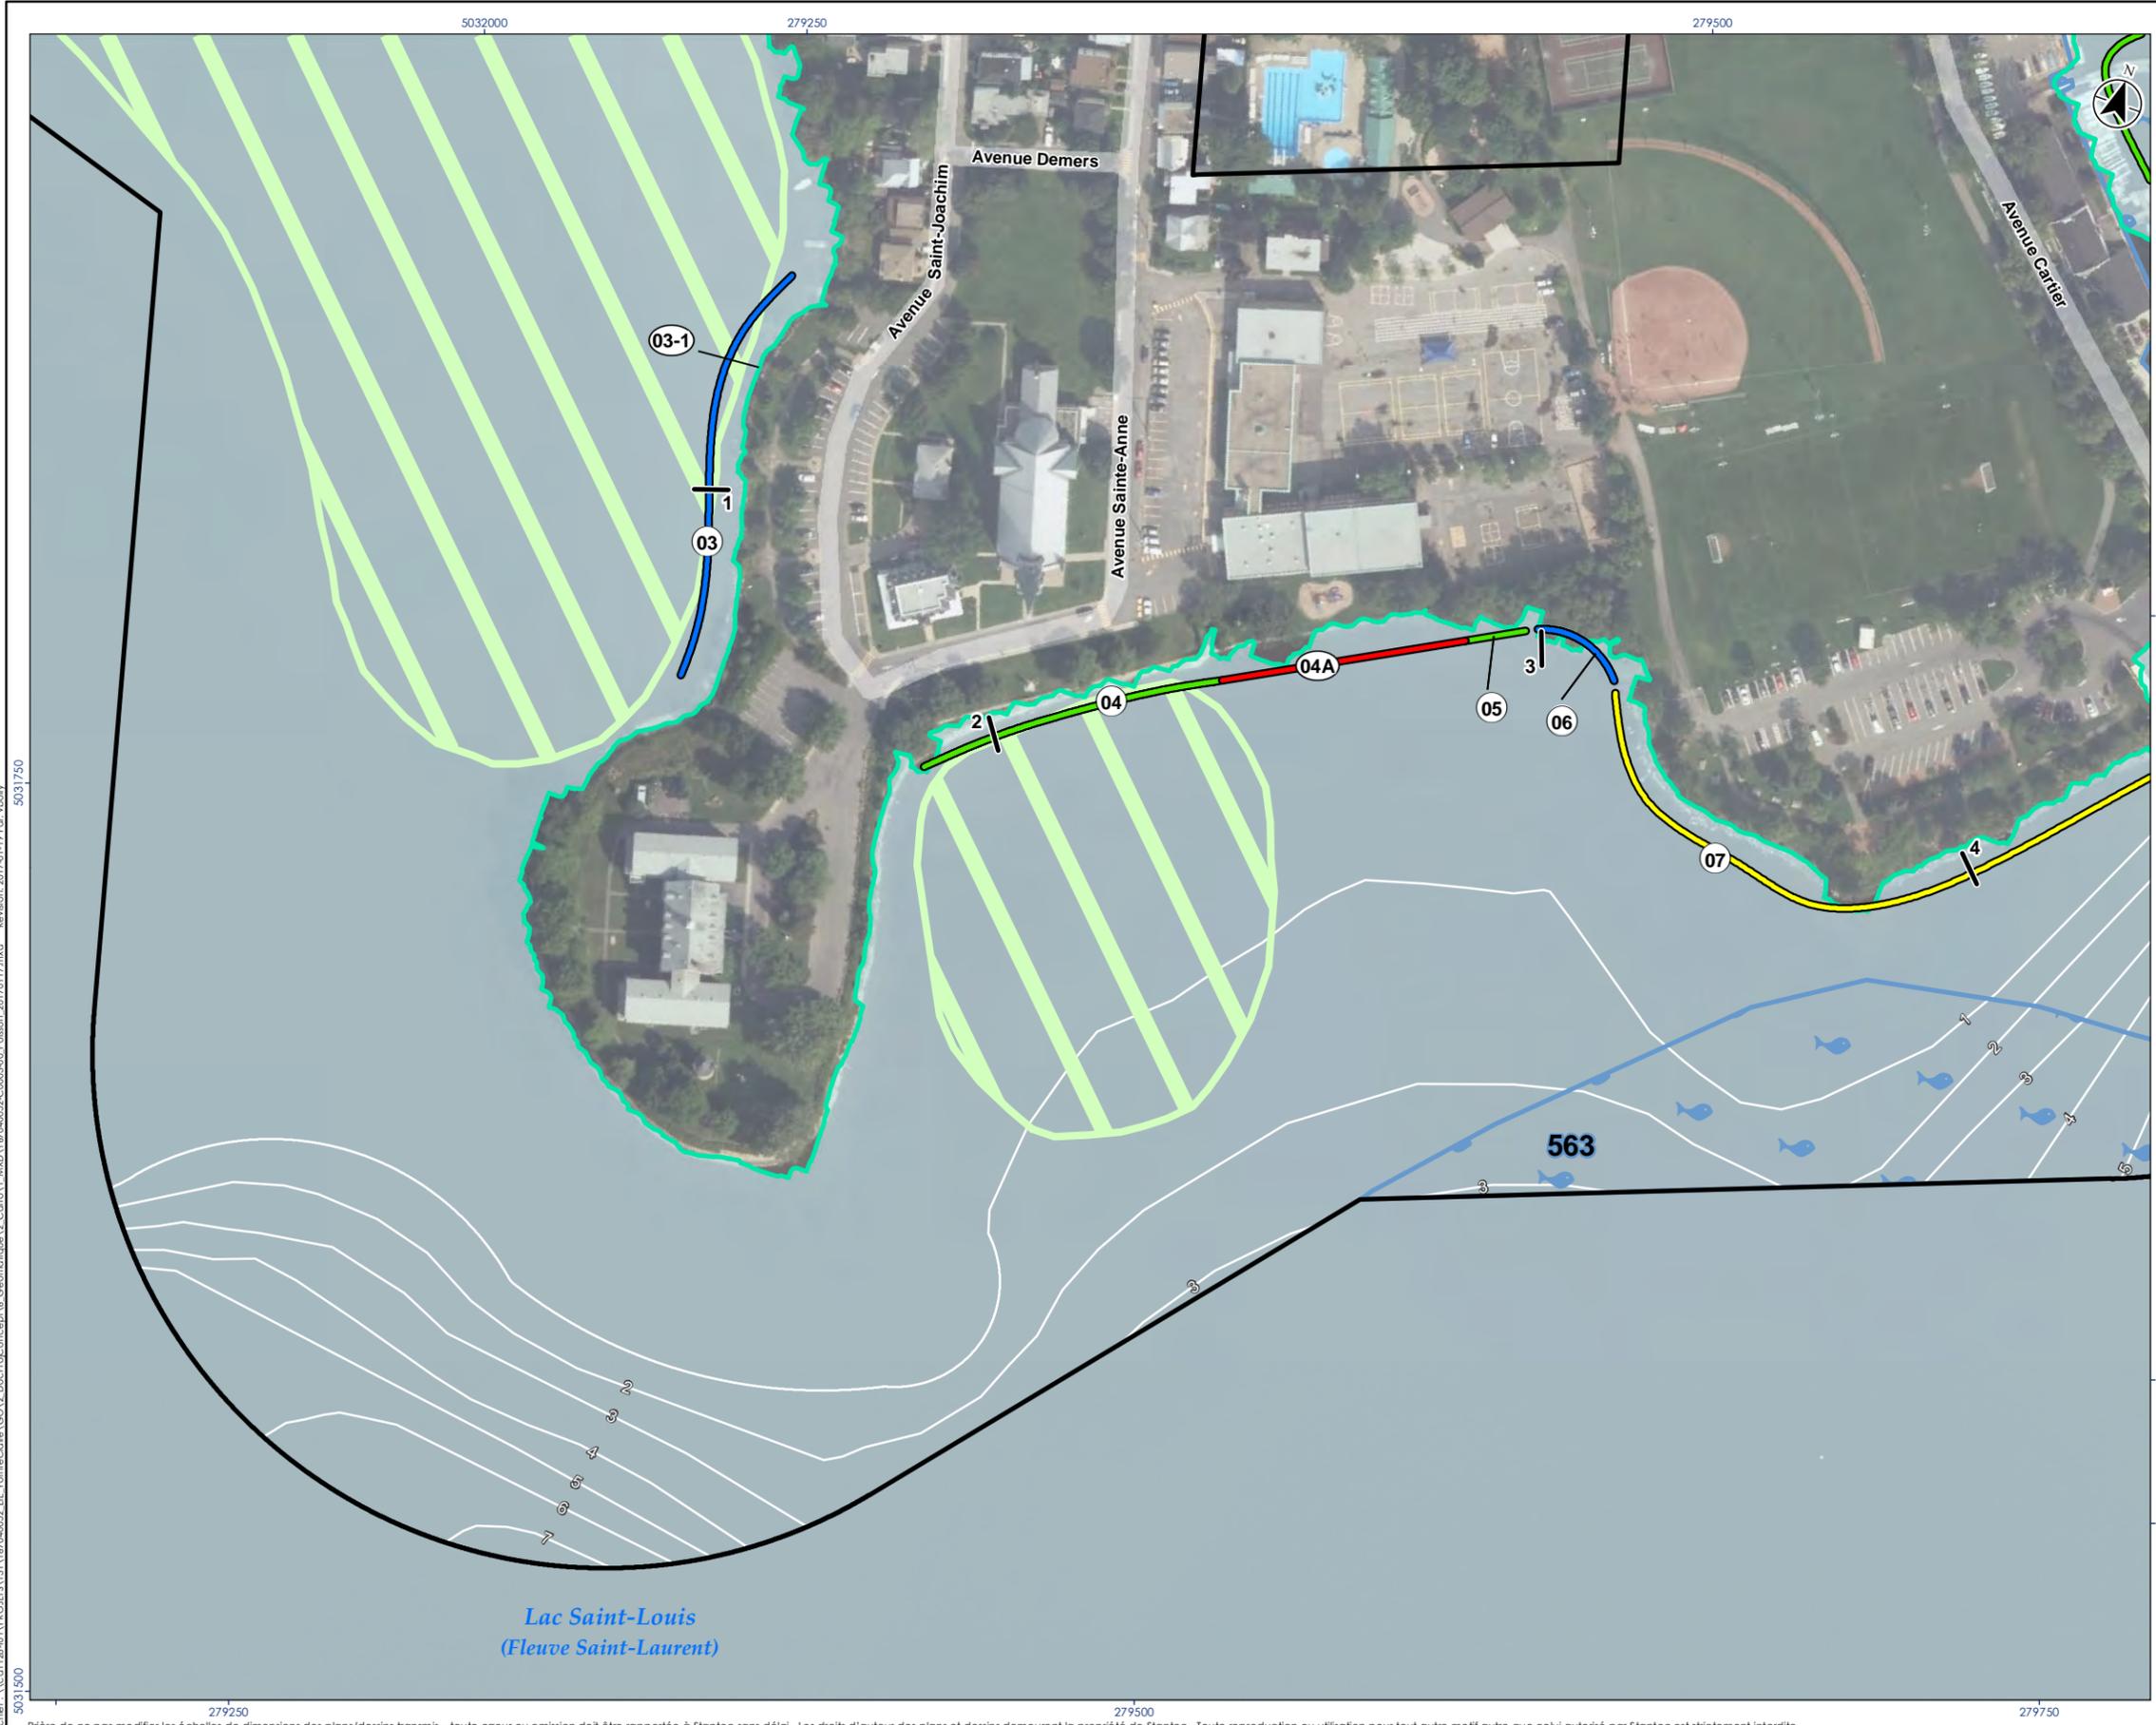
- Priorités d'intervention des rives**
- 1 - Court terme
 - 2 - Moyen terme
 - 3 - Long terme
 - Travaux d'aménagement prévus en 2016
 - Segment stable
 - 01 Numéro du segment

- Habitat du poisson**
- Fouille-roche gris
 - Aire d'échantillonnage (EI)
 - 535 Aire de reproduction (MFFP)
 - Herbier aquatique
 - Transect de caractérisation des herbiers aquatiques

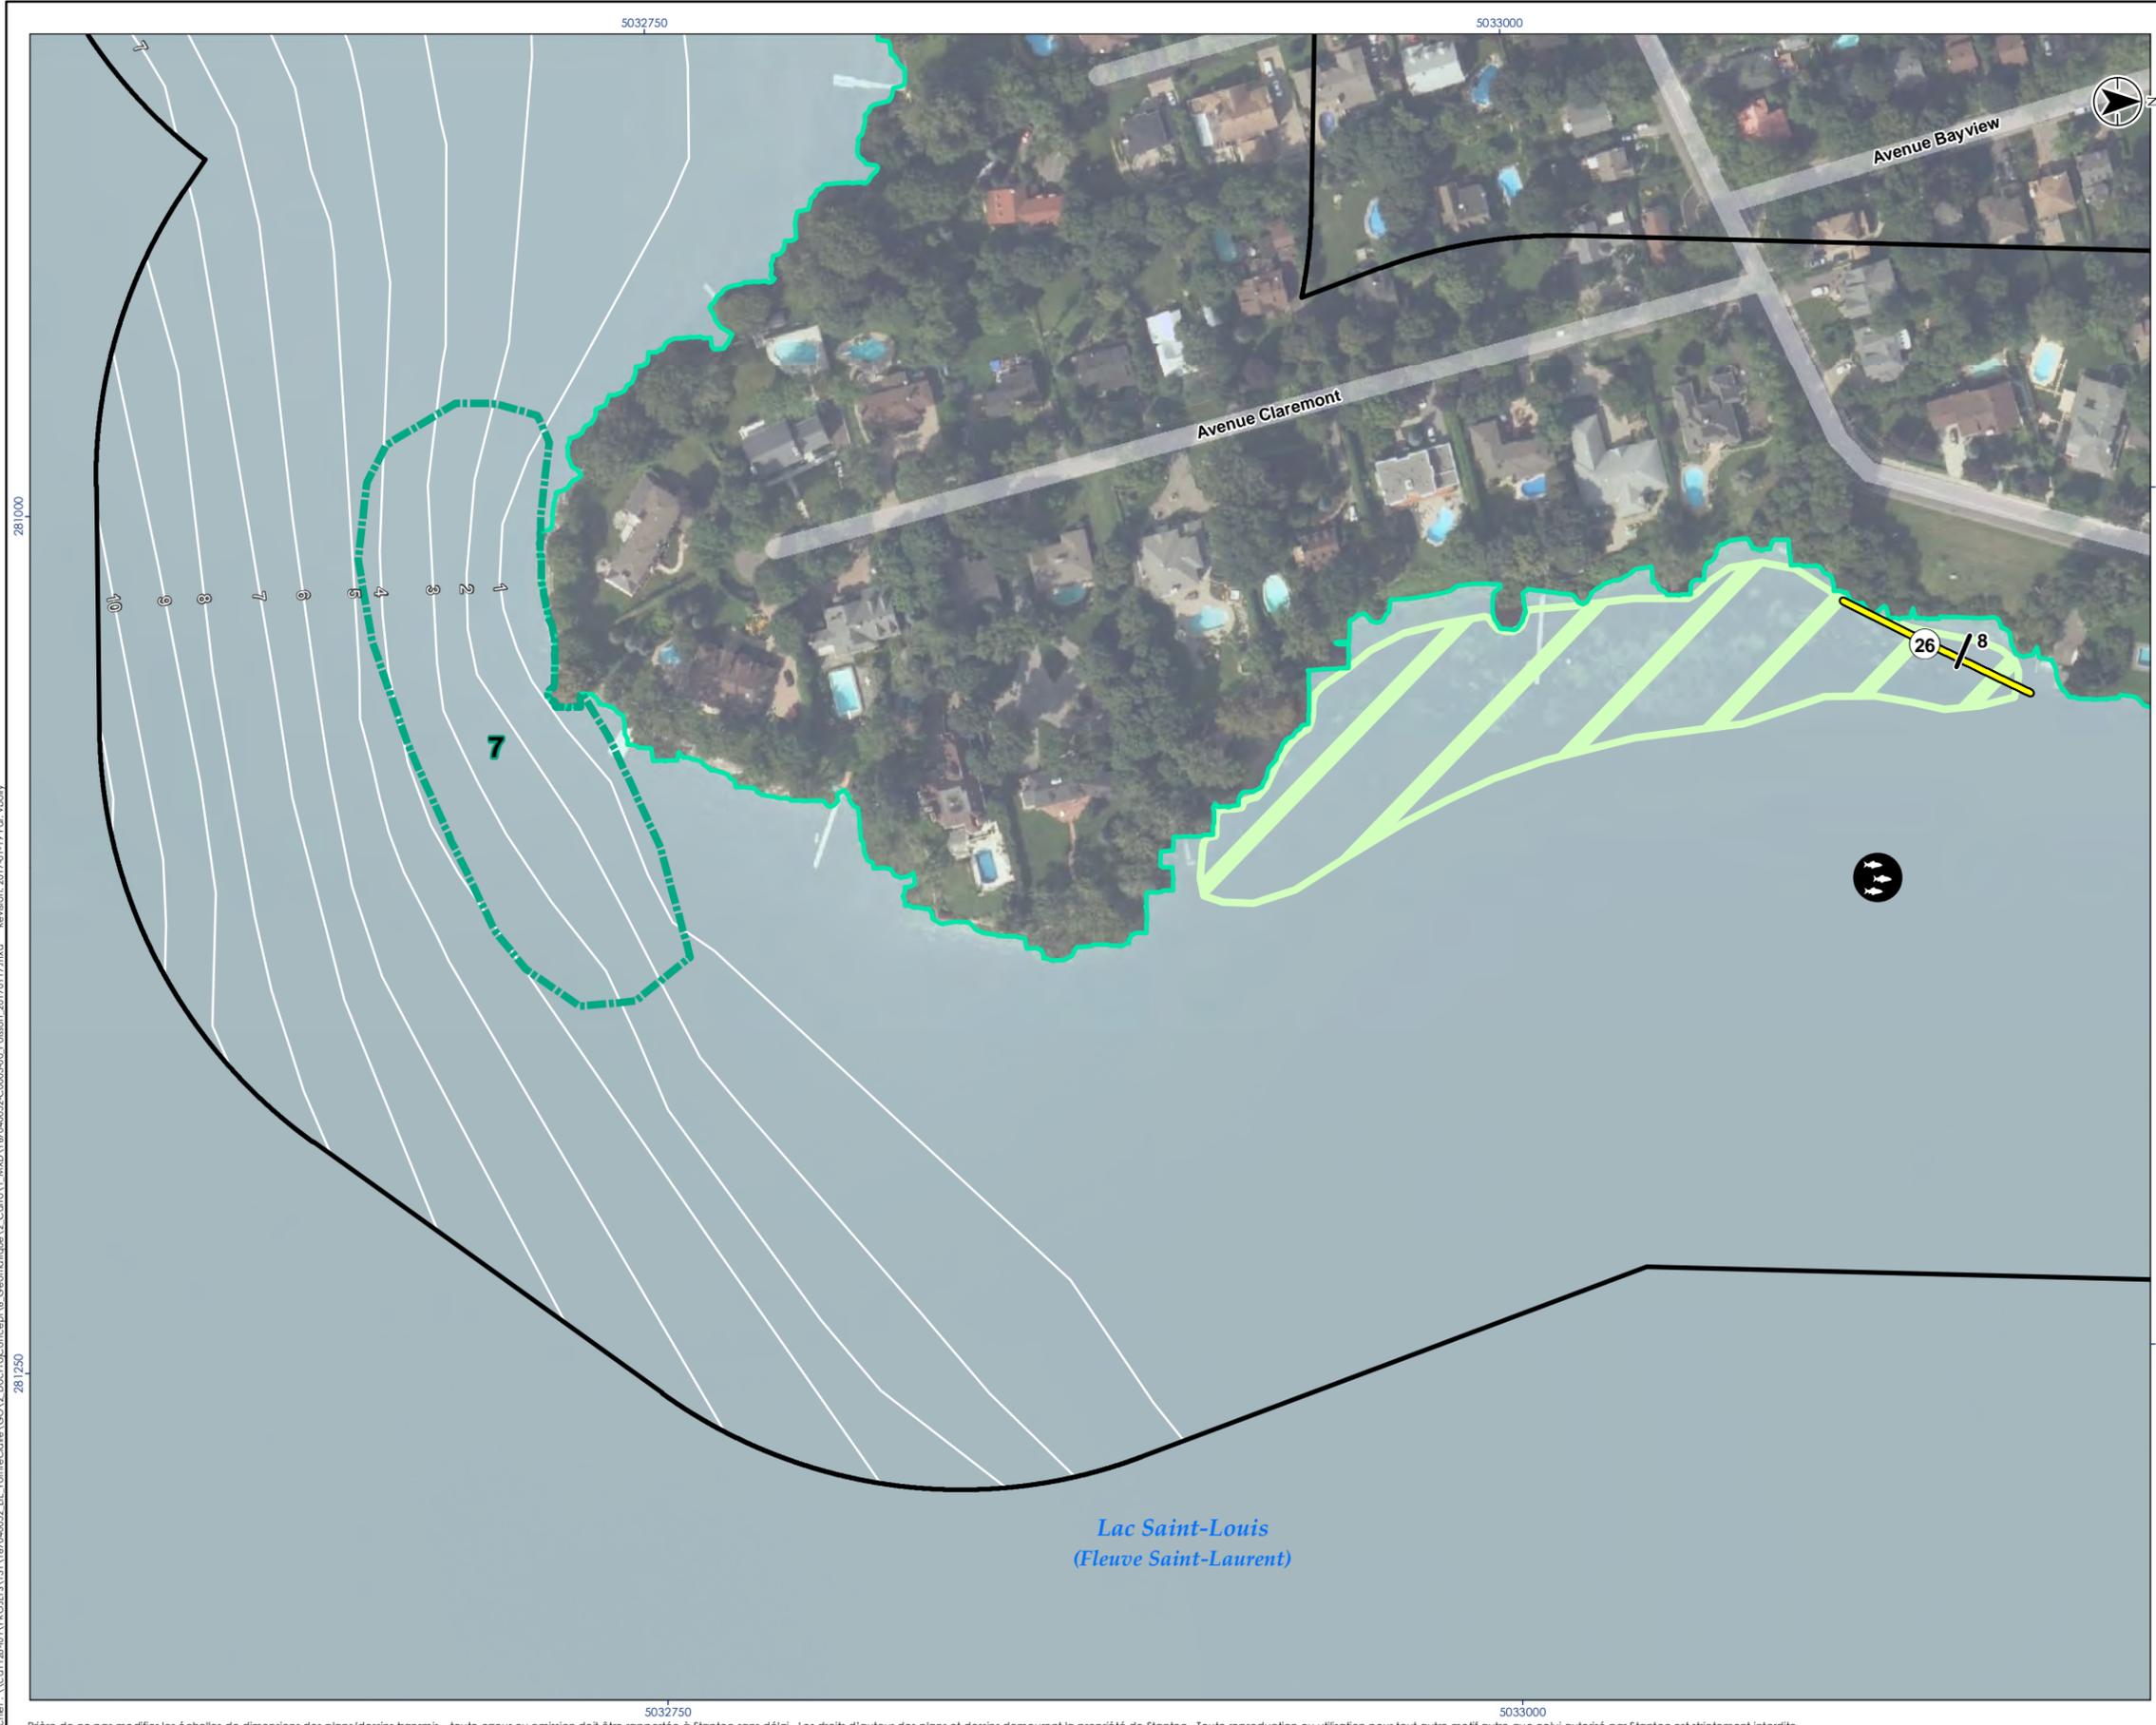
- Priorités d'intervention des rives**
- 1 - Court terme
 - 2 - Moyen terme
 - 3 - Long terme
 - Travaux d'aménagement prévus en 2016
 - Segment stable
 - 01 Numéro du segment

- Habitat du poisson**
- Fouille-roche gris
 - Aire d'échantillonnage (EI)
 - Aire de reproduction (MFFP)
 - Herbier aquatique
 - Transect de caractérisation des herbiers aquatiques

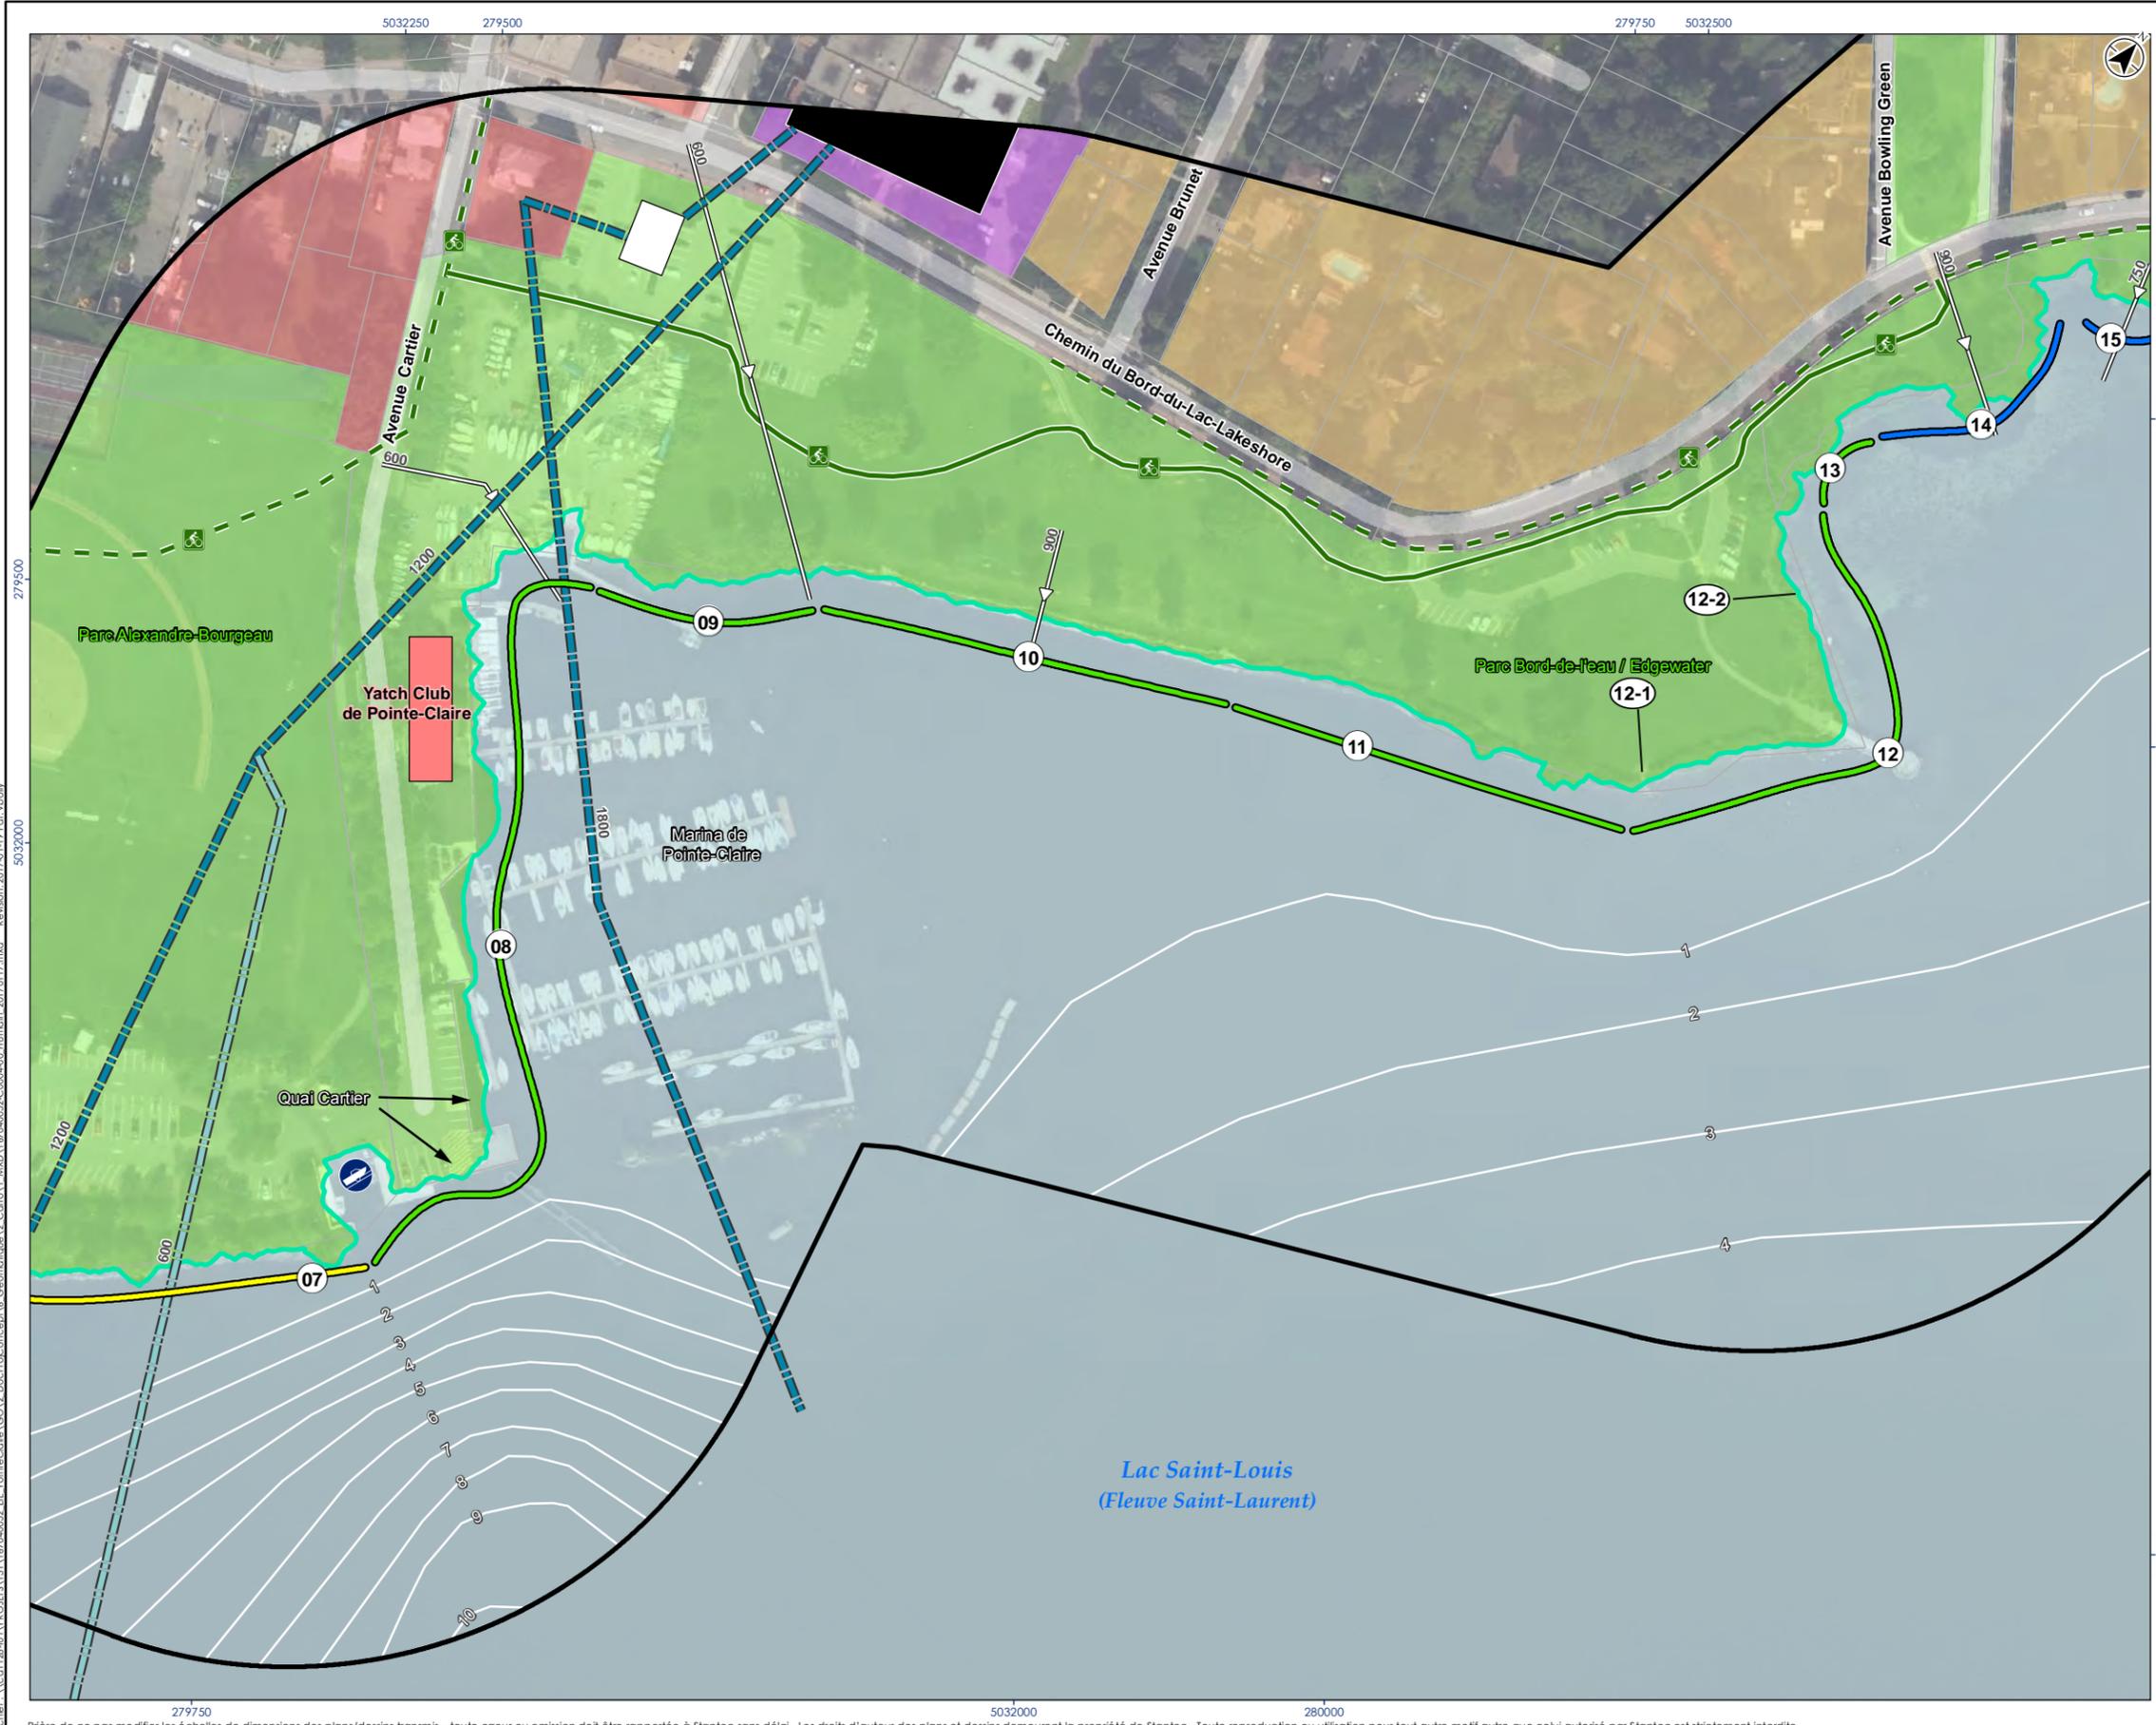
Figure 4
 Milieu humain

- Priorités d'intervention des rives**
- 1 - Court terme
 - 2 - Moyen terme
 - 3 - Long terme
 - Travaux d'aménagement prévus en 2016
 - Segment stable
 - 01 Numéro du segment
- Infrastructures**
- Usine de traitement
 - Station de pompage
 - Exutoire pluvial
 - Prises d'eau
 - Existante
 - Abandonnée
 - Diamètre (mm)
- Navigation**
- Rampe de mise à l'eau
 - Club de navigation
- Affectations du sol**
- Appartement
 - Résidentiel familial
 - Parc
 - Usage utilitaire
 - Villageois (Mixte)
 - Équipement communautaire
- Pistes cyclables**
- Existante
 - Proposée
- Hydrographie**
- Bathymétrie (m)
 - Étendue d'eau
 - Ligne naturelle des hautes eaux (21,99 m)
- Limites**
- Limite municipale
 - Cadastre
 - Zone d'étude

L'affectation du territoire dans la zone d'étude est illustrée à la figure 4 à l'annexe A.

L'usine de traitement de l'eau potable de Pointe-Claire est située au 243 chemin du Bord-du-Lac–Lakeshore, en face du parc Edgewater (**segment 9 et 10**). Cette usine dessert, en plus de la ville de Pointe-Claire, quatre municipalités de l'ouest de l'île de Montréal, soit Kirkland, Beaconsfield, Baie-d'Urfé et une partie de Dollard-des-Ormeaux (DEP Pointe-Claire, s.d.). L'approvisionnement se fait à même l'eau du lac Saint-Louis, soit dans l'eau du fleuve Saint-Laurent (conduite de 1 200 mm) soit dans celle de la rivière des Outaouais (conduite de 1 800 mm), selon le régime de débit de chacun de ses affluents (DEP Pointe-Claire, 2008). Une prise abandonnée de 400 mm passe également sous le parc Alexandre-Bourgeau. La localisation de ces prises d'eau est illustrée à la figure 4 de l'annexe A.

Dans la zone d'étude, on retrouve également 34 exutoires d'eau pluviale se jetant dans le lac Saint-Louis. La dimension de ceux-ci varie entre 300 et 3 450 mm (Ville de Pointe-Claire, 2014). Leur localisation est présentée à la figure 4 de l'annexe A.

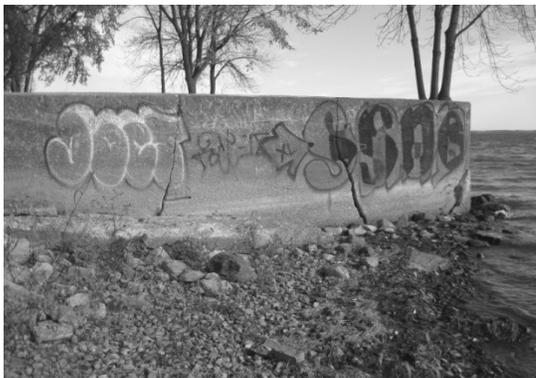
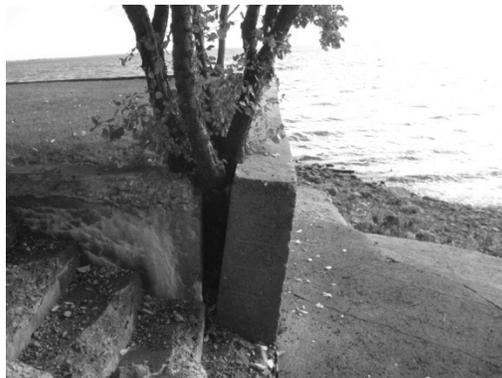
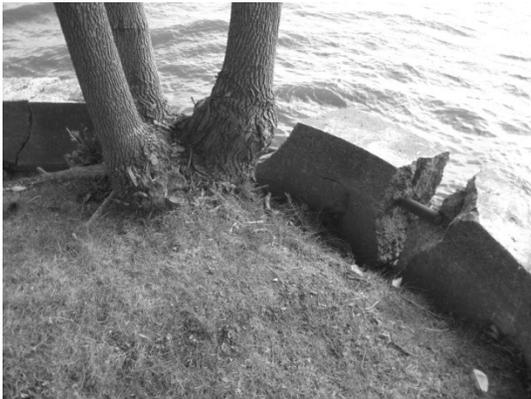
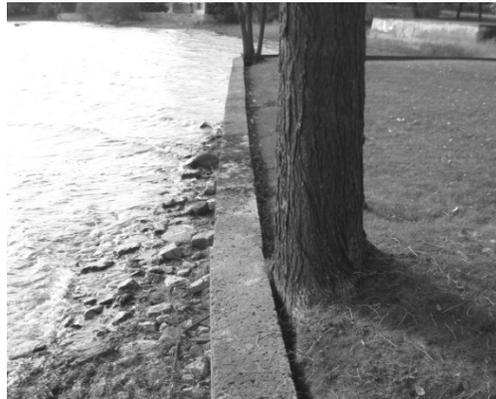
SOUS-SEGMENT 18-1

Problématique	Recommandations d'aménagement
Sous-segment 18-1	
<ul style="list-style-type: none">• Sections d'un mur de béton fissuré et altéré par l'action du système racinaire d'arbres à proximité (voir photos et croquis)• Coin du mur arrondi en façade fissuré et fortement exposée aux vagues lors des crues.• Évidement ponctuel du sol par les fissures.• Section de mur penchée vers l'extérieur par la poussée provenant de la croissance des arbres.• Augmentation potentielle de la dégradation et instabilité anticipée du mur au fil des prochaines années.	<ul style="list-style-type: none">• Mur de béton encore solide et sain sur plus de 75% de sa longueur, justifiant son maintien, tout en favorisant des actions ponctuelles préventives à court et moyen terme.• Enlever les 3 arbres (incluant les souches) causant de la pression derrière le mur afin d'assurer sa stabilité.• Lors de l'enlèvement complet des souches et des racines, dégager l'arrière du mur jusqu'à sa base pour permettre le colmatage des fissures avec du matériel adapté en fonction de leur largeur respective.• Un renforcement des sections fissurées à l'aide de tiges ou de plaques d'acier boulonnées devrait être envisagé afin de freiner l'évolution des fissures et l'inclinaison du mur.• Remise en état du terrain et plantation d'arbustes et de vivaces à port bas à proximité de la structure.

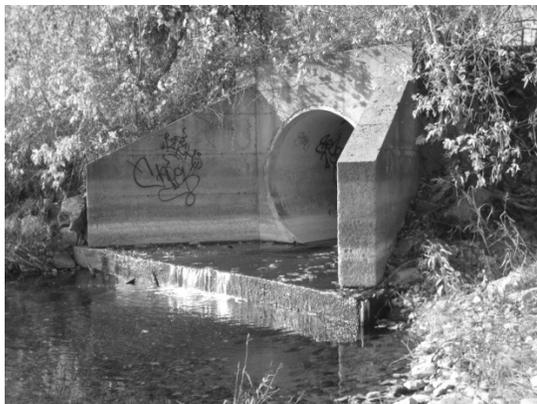
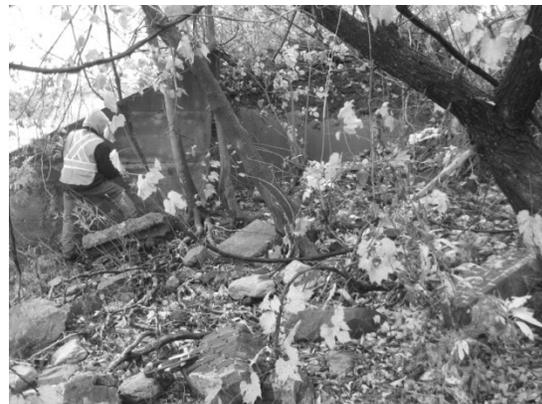
SOUS-SEGMENT 33-1

Sous-segment 33-1	
<ul style="list-style-type: none">• Sortie de ponceau de gros calibre exposée aux vagues lors des crues et partiellement érodée (voir photos et croquis).• Section de tuyau dégagée sur environ 3 mètres de longueur.• Déchaussement partiel de la dalle de béton à la sortie du ponceau sur la plage.• Talus riverain avoisinant dénudé avec pente abrupte en érosion sur près de dix mètres.• Végétation clairsemée en haut de talus et aire gazonnée.	<ul style="list-style-type: none">• Mise en place d'un enrochement de calibre ajustée à l'impact des vagues en vue de protéger l'infrastructure et le talus riverain.• Remplissage de la cavité devant la dalle de béton sur la plage avec du caillou.• Secteur facilement accessible pour l'exécution des travaux.• Plantation d'arbustes à la base du talus et dans l'enrochement, pour augmenter la stabilité et reconstituer une bande riveraine.• Plantation potentielle d'arbres et d'arbustes en haut du talus dans le parc (aire gazonnée)

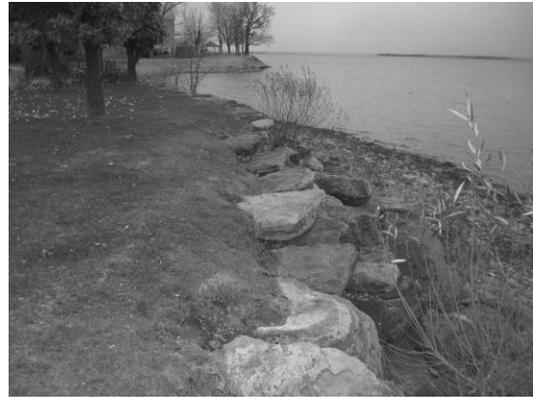
Sous-segment 3-1, restauré

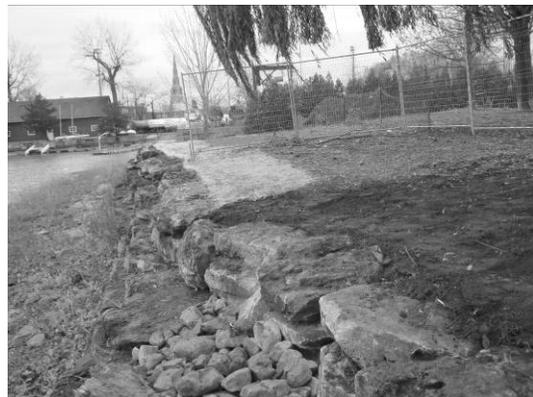
Segment 9, en cours d'aménagement

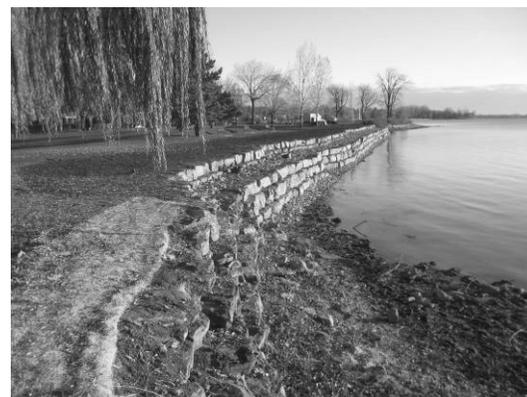
Segment 10, en cours d'aménagement

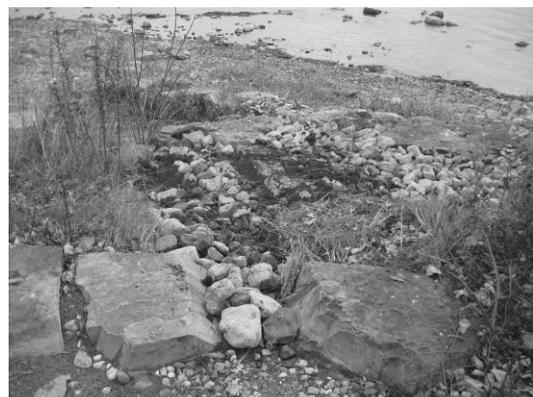
Sous-segment 12-1, en cours de restauration

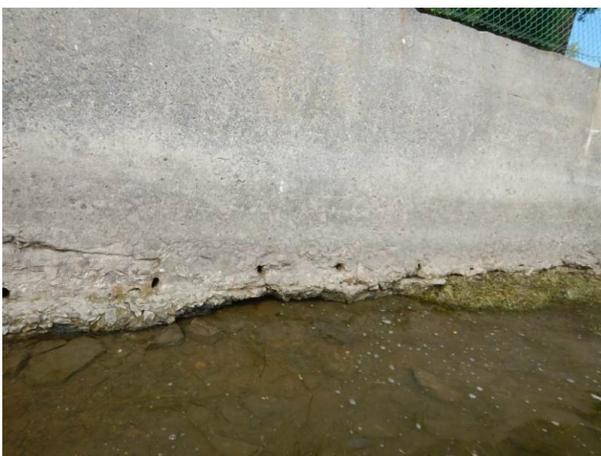
Photo 11 : Affouillement et désagrégation du béton (segment 4A).
