Programme de stabilisation des berges du lac Saint-Louis à Pointe-Claire

Étude d'impact sur l'environnement déposée au ministre du
Développement durable, de l'Environnement et de la Lutte contre
les changements climatiques - Rapport principal et annexes

Ville de Pointe-Claire

167040052-200-EN-R-0002-00 | Mars 2017

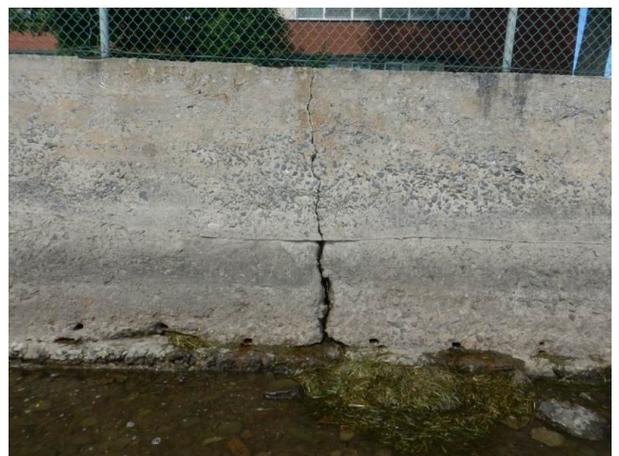
Photo 12 : Fissuration et décalage horizontal de 8 mm par rapport à la fissure (segment 4A).

Le segment 4A représente un cas de *priorité 1* puisque la stabilité du mur de soutènement pourrait être compromise par l'avancement éventuel (selon les conditions d'érosion existantes et à venir) de l'affouillement déjà observé et qui pourrait se solder par la perte du mur de

Le remplissage des fissures de plus de 5 mm de largeur devrait être réalisé de façon à empêcher la perte de matériaux de remblai qui pourrait se solder par des affaissements de la surface aménagée derrière le mur de soutènement. Le remplissage du vide entre le béton du mur de soutènement et le conduit de drainage situé à l'est du tronçon 4A devrait également être réalisé parallèlement avec le remplissage des fissures de plus de 5 mm. Le remplissage des fissures et l'étanchement au périmètre extérieur du conduit de drainage pourraient être réalisés par la mise en place d'un mortier cimentaire sans retrait appliqué à la truelle. La réparation des surfaces endommagées du mur de soutènement devrait également être réalisée.

4 A (Stantec, 2016)	<ul style="list-style-type: none"> • Affouillement à la base du mur de soutènement. • Fissuration (impliquant une situation de décalage horizontal de 8 millimètres par rapport à l'alignement de la face avant du mur de soutènement). • Désagrégation légère du béton. • Joints froids dans le béton. 	<ul style="list-style-type: none"> • Mise en place de sacs de ciment-sable et injection d'un coulis cimentaire. • Mise en place d'un enrochement en pierres (300-500). • Remplissage des fissures. • Réparation des surfaces. 	1

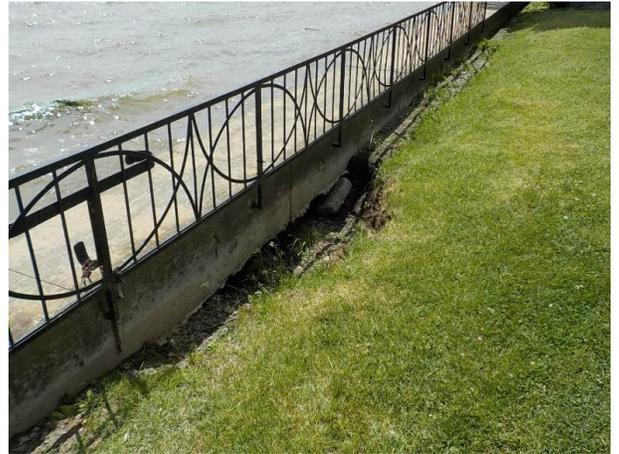
Photo 37 : Perforation à la base du mur (segment 25).

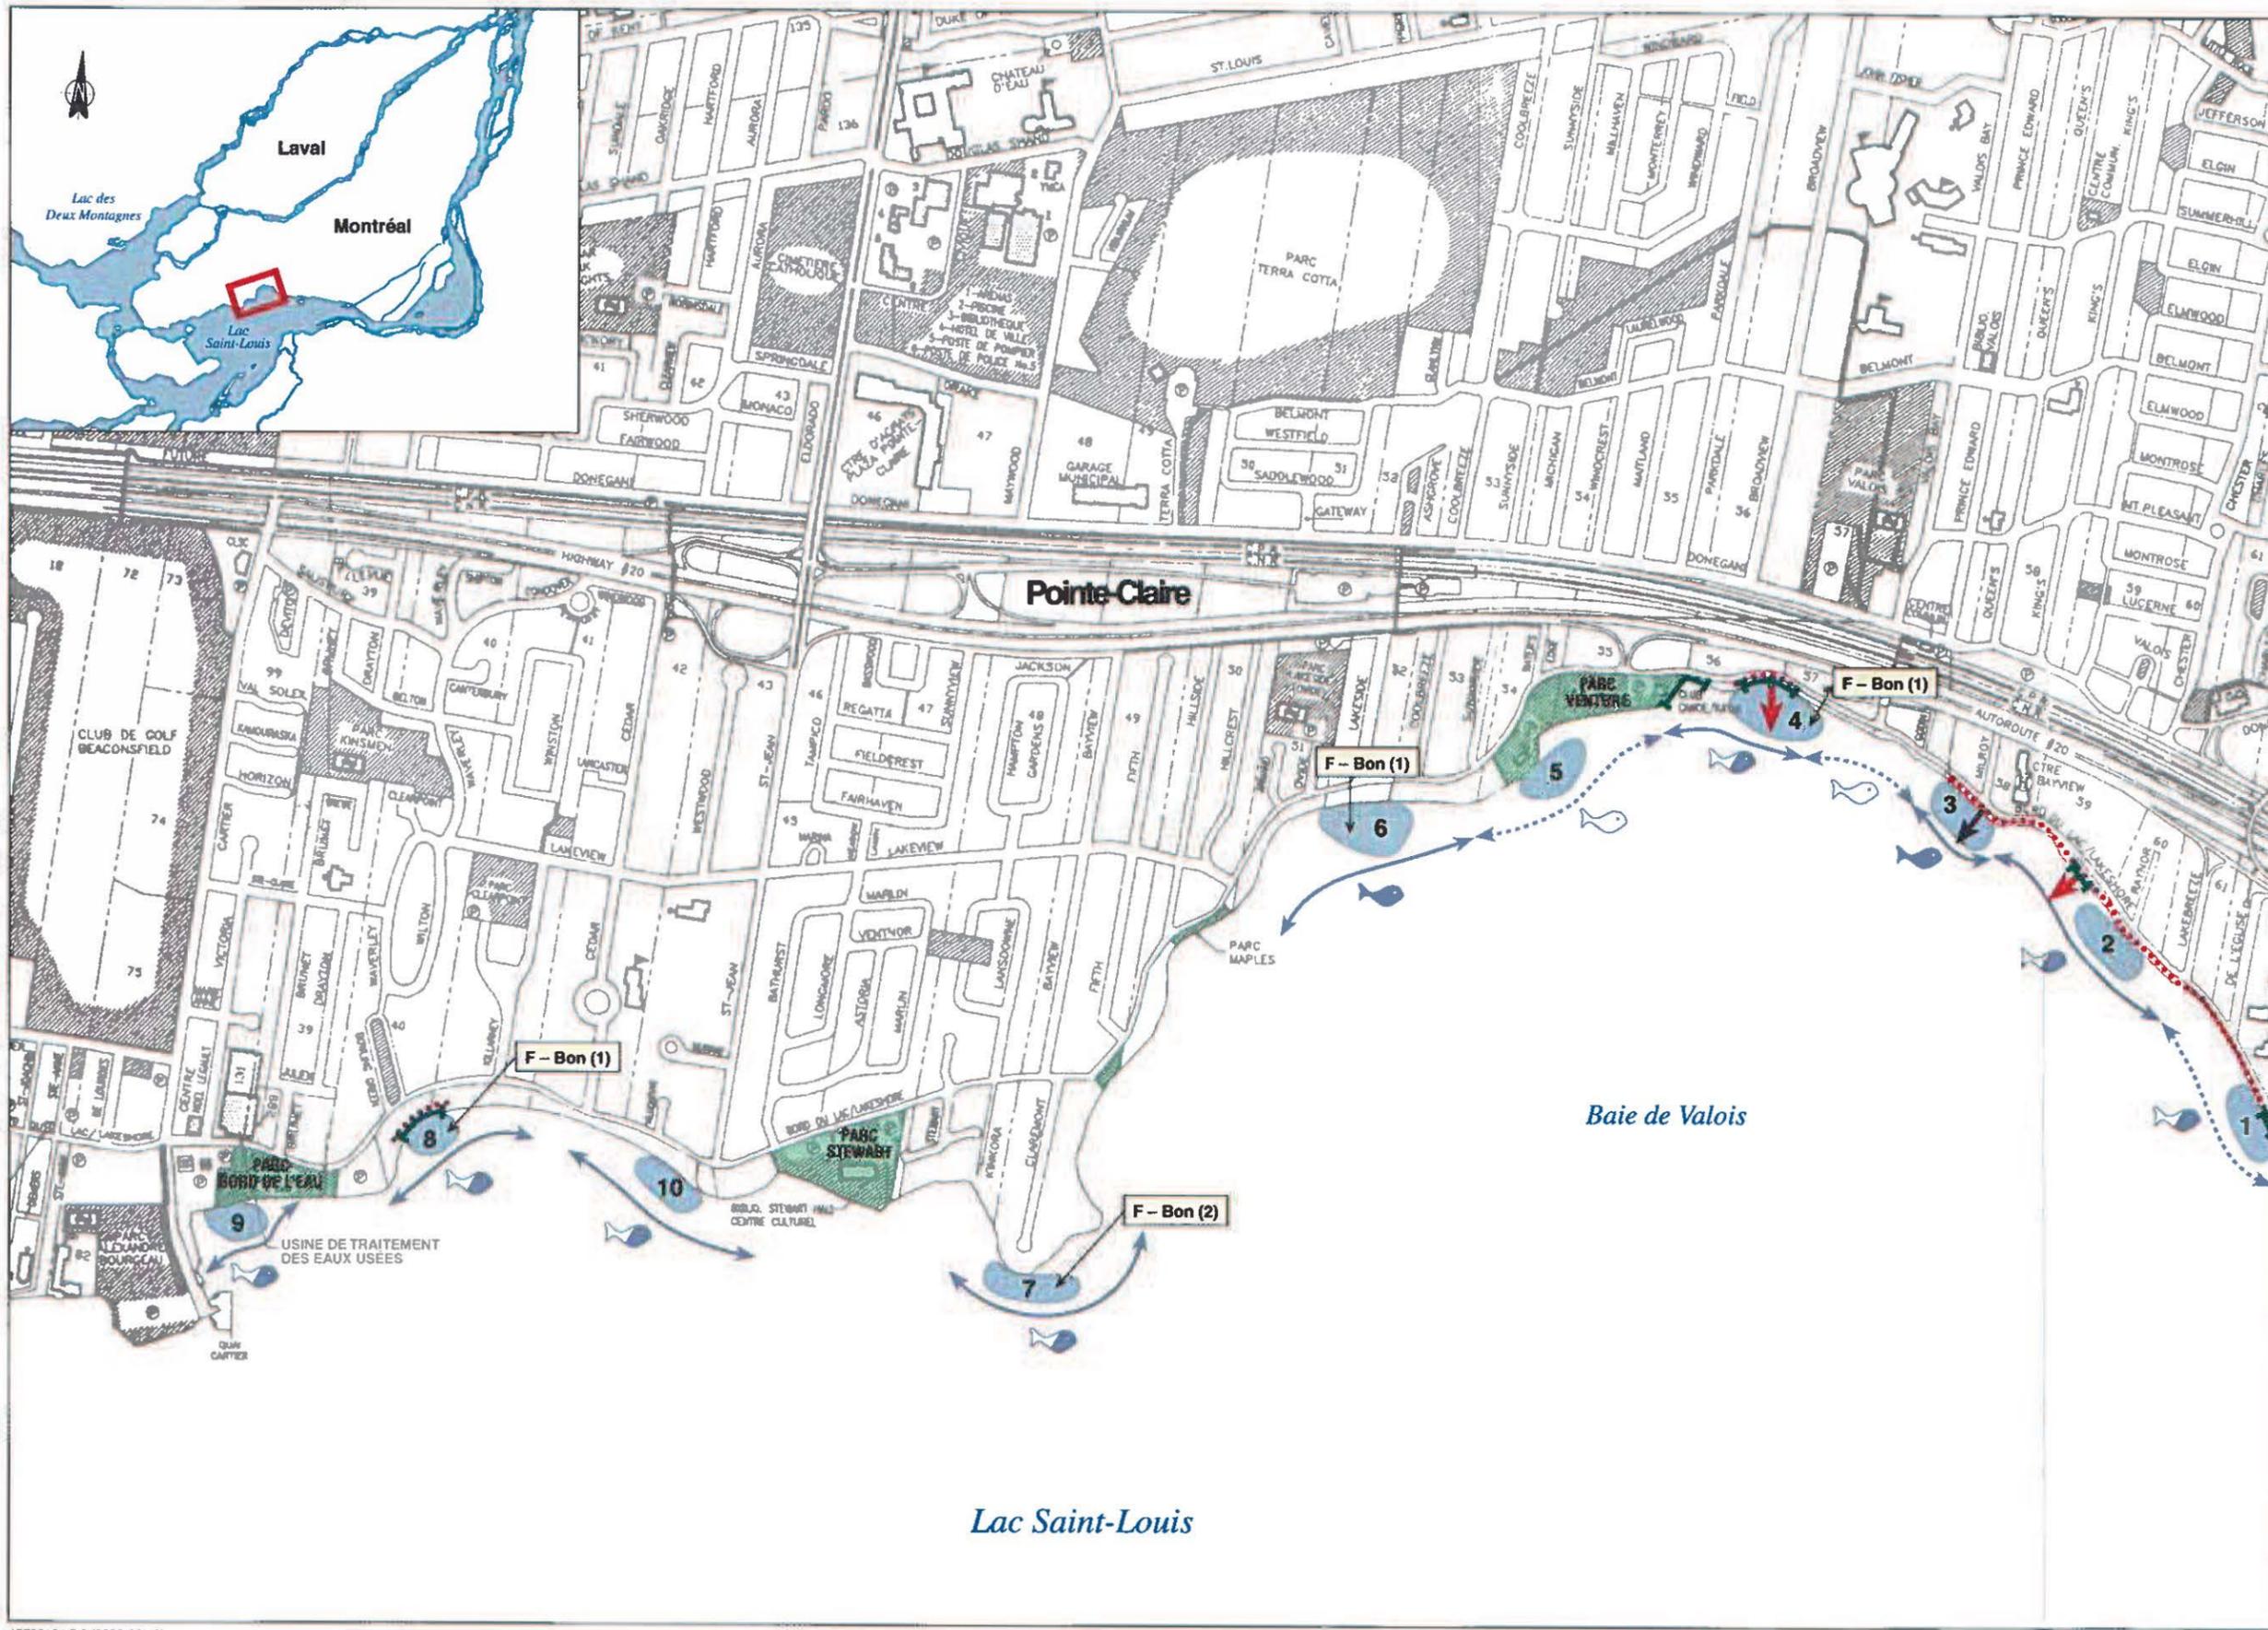
Figure 2
 Localisation des stations d'échantillonnage, des frayères et des aires d'alevinage dans la baie de Valois et recommandations pour des aménagements

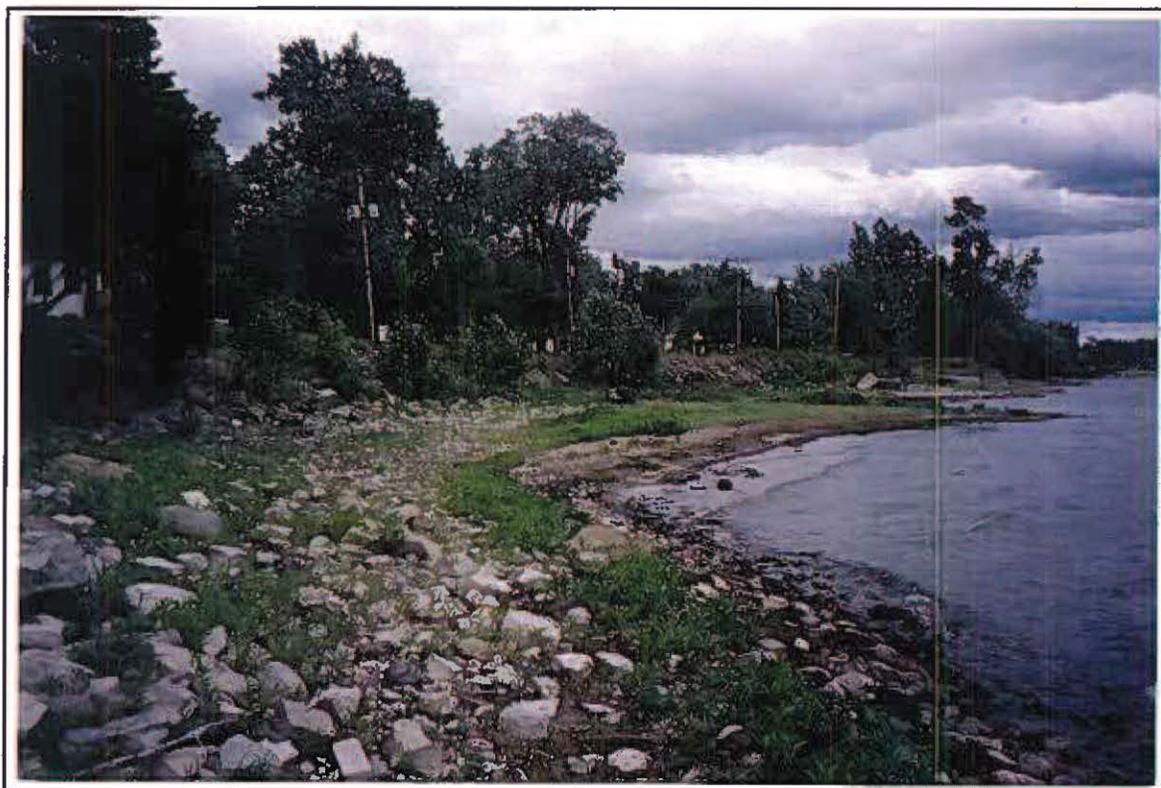
PHOTO 4 — Station 4 : Localisée près du Club Canoé/Kayak — On observe une plaine inondable et l'embouchure d'un égout pluvial qui pourraient être aménagés en frayère pour les espèces d'eau calme (Photo un peu surexposée, 31-05-99)

- **Station 4:** Correspond à un segment de rive localisé sur les lots 56 et 57 à proximité d'une frayère identifiée par le MEF (photo 4 de l'annexe 2) :

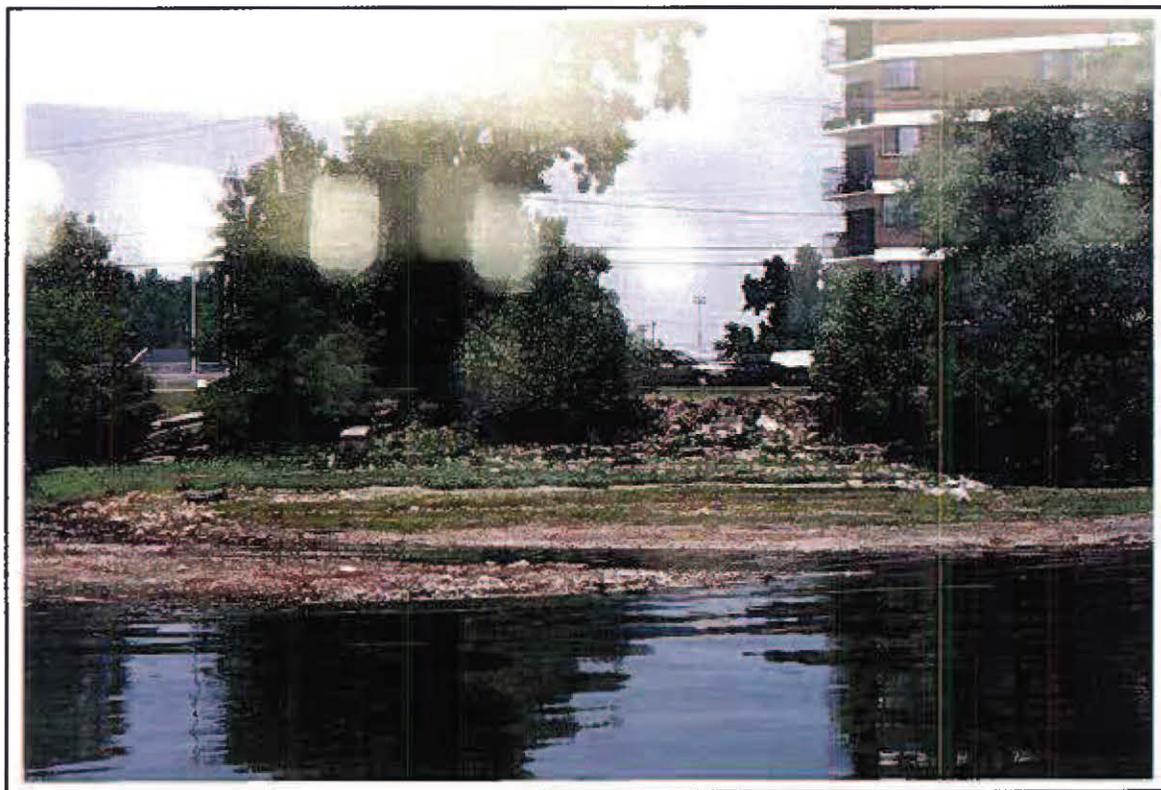
PHOTO 5 —Station 6 : Localisée en face de la rue Lakeside — On observe une plaine inondable peu perturbée par les activités humaines. Un écran d'aulne et de saule isole la route du plan d'eau, situation favorable pour la sauvagine (Photo un peu surexposée, 31-05-99)

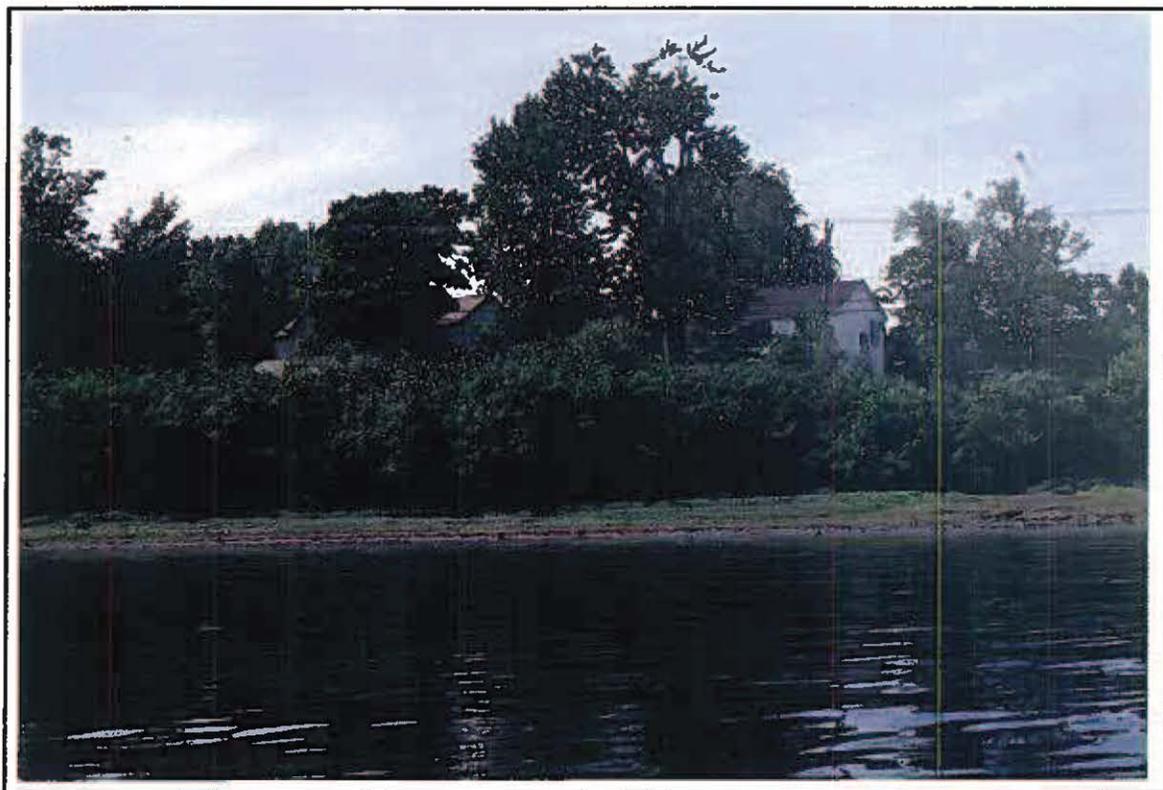
PHOTO 6 —Station 8 : Localisée en bordure du Parc Edgewater—Cette frayère, reconnue par le MEF, est un peu dégradée (Photo un peu surexposée, 31-05-99)

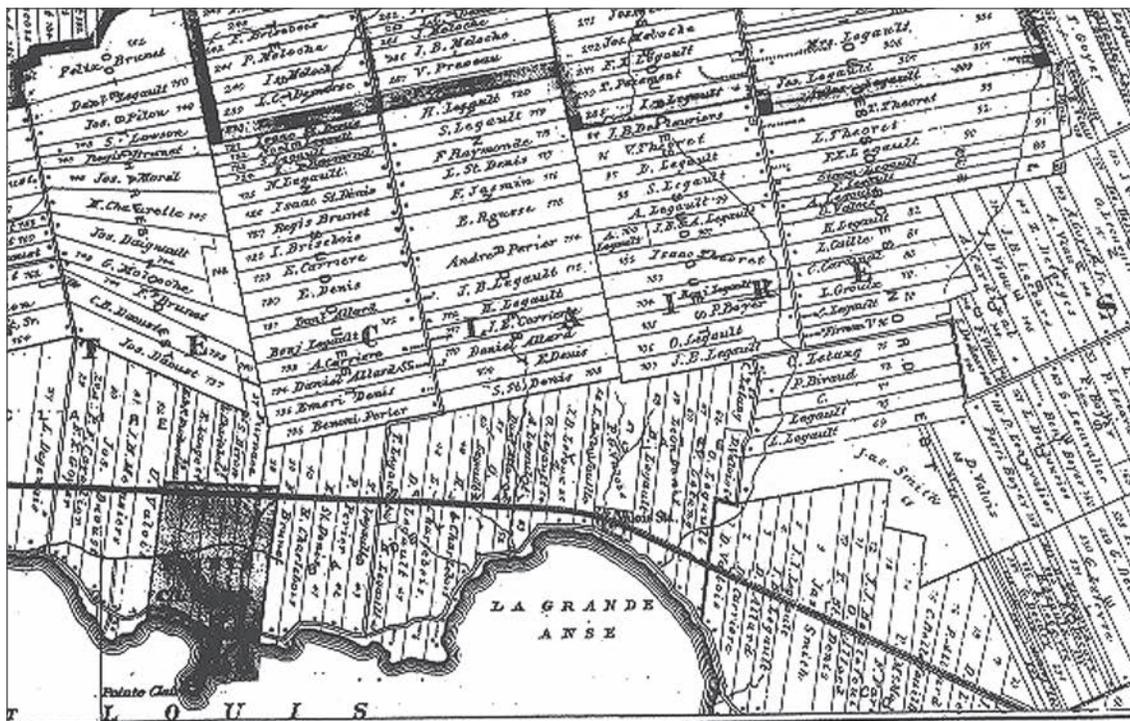
La carte générale de Hopkins présente la situation des terres en 1879. Ce qui semble être les limites paroissiales Nord et Ouest sont bien identifiées alors que celles à l'est restent incertaines (figure 3.20). La partie Ouest de la paroisse est identifiée au titre de Haut de la Pointe-Claire alors que la partie Est l'est au nom de Bas de la Pointe-Claire. À remarquer l'absence de la gare de Pointe-Claire alors que Hopkins souligne celle de l'avenue Valois.

Figure 3.20 H. W. Hopkins, Atlas of the City of Montreal – 1879 – Carte de paroisse BNQ pages 94-95
