Le 2 décembre 2019

N/Réf. : 115642.001

Objet : Analyse environnementale — Demande d'engagements et d'informations complémentaires dans le cadre du projet de réhabilitation du quai de Sainte-Anne-de-Beaupré

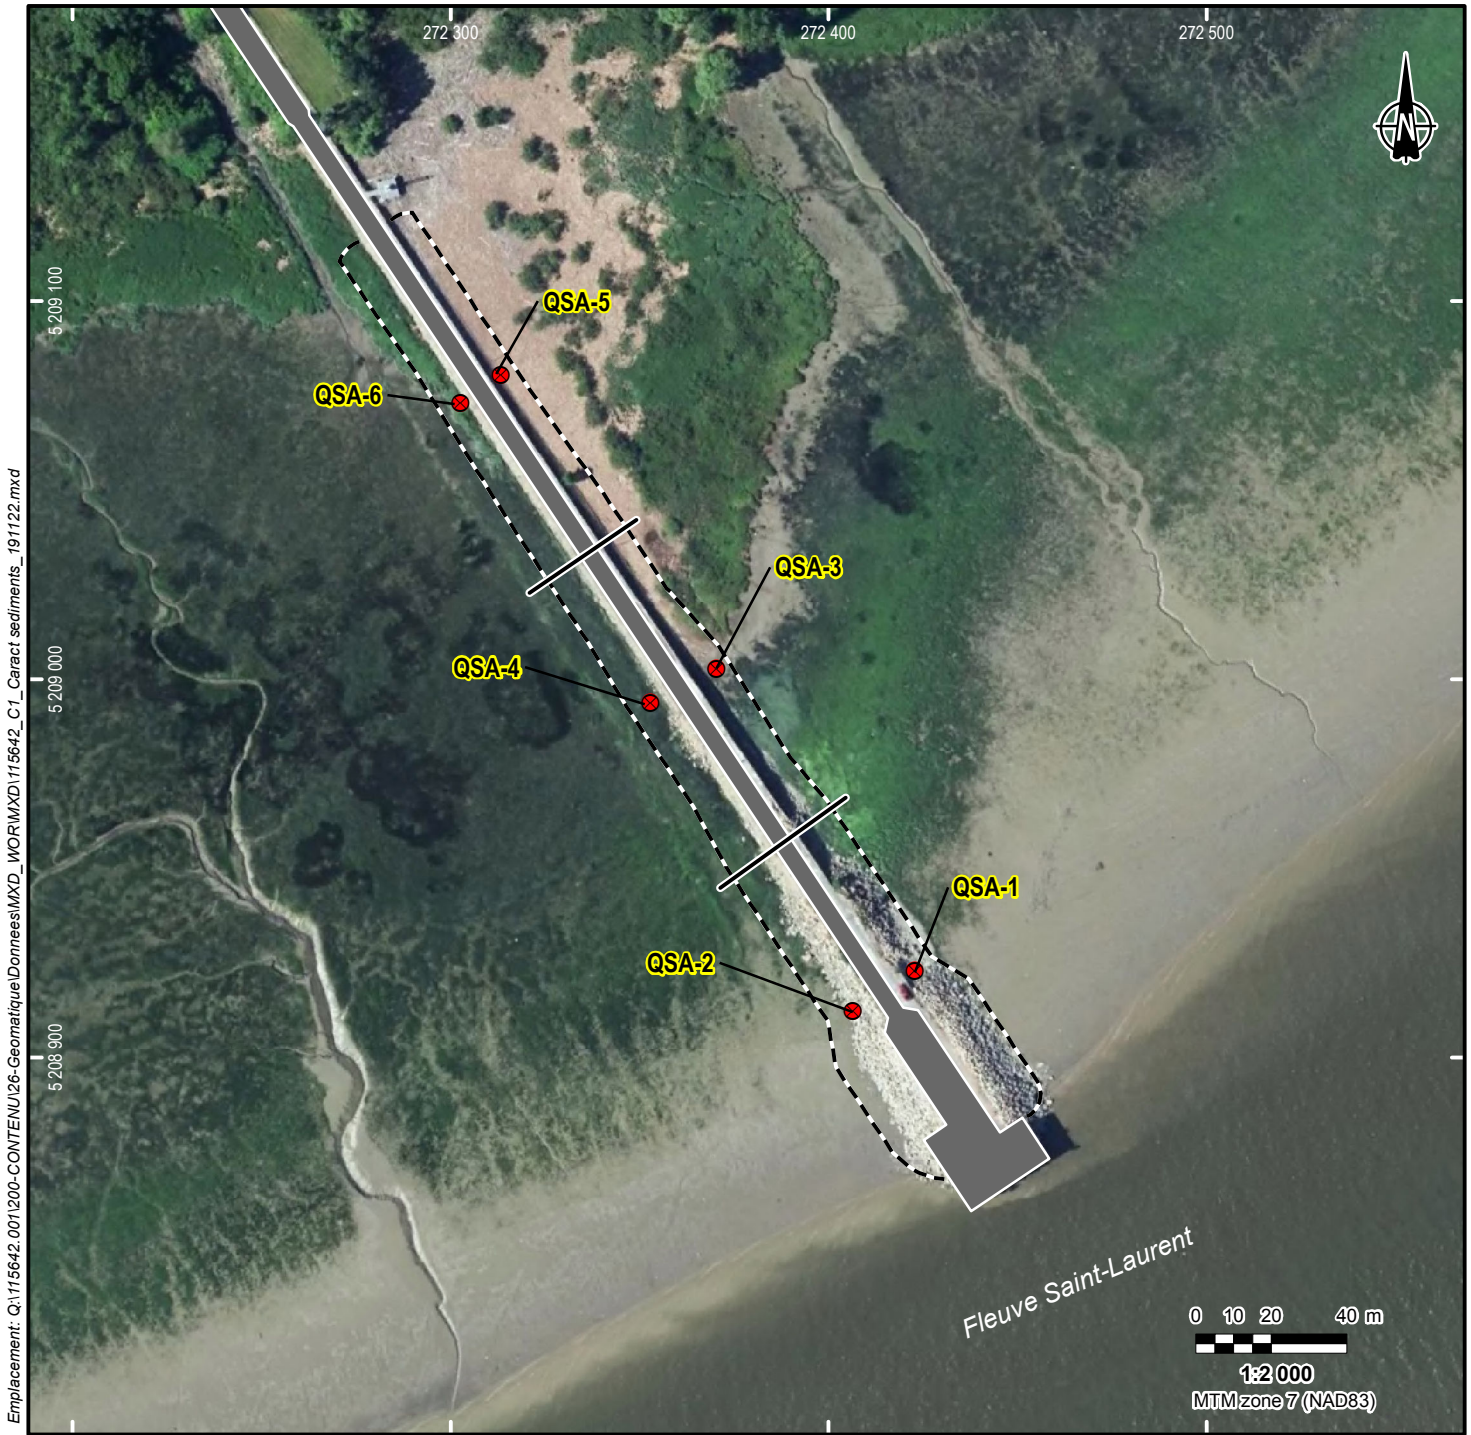
QSA-X

Secteur à échantillonner (sédiments)

Réponse : Ci-bas le plan de caractérisation des sédiments qu'il est prévu de retirer dans le cadre du projet, afin de pouvoir statuer sur un mode de gestion adéquate de ceux-ci.

Les travaux d'échantillonnage consisteront à la réalisation de six sondages dans les secteurs où il est prévu d'excaver des sédiments afin de respecter le nombre d'échantillons requis au tableau B.1 de l'Annexe B du Guide d'échantillonnage des sédiments du Saint-Laurent pour les projets de dragage et de génie maritime : Volumes 1 (Environnement Canada, 2002). En effet le Guide recommande un minimum de 6 échantillons pour un projet de dragage de 10 000 m³ et moins. Pour le présent projet, le volume de sédiments à draguer est estimé à environ 1 400 m³. Ainsi, trois (3) sondages seront réalisés d'une part et d'autres du quai tel que montré à la Carte 1 ci-jointe en annexe, pour un total de six (6). Les échantillons de sédiments seront prélevés à marée basse à l'aide d'un échantillonneur manuel permettant de limiter le remaniement des échantillons.

Selon les superficies des secteurs à draguer estimées à 1 400 m² sur une profondeur inférieure à 1,5 m, il est prévu de prélever un total de six (6) échantillons en surface (0-0,5 m) puis six (6) échantillons en profondeur de 0,5 à 1,0 m et six (6) autres échantillons de 1,0 à 1,5 m. Les épaisseurs d'un demi-mètre sont privilégiées afin de se conformer au Guide d'échantillonnage des sédiments du Saint-Laurent pour les projets de dragage et de génie maritime : Volumes 1 (Environnement Canada, 2002) qui mentionne à la page 14 que «La subdivision verticale de la zone de dragage n'est généralement pas requise en présence de sédiments homogènes. De même, une subdivision verticale inférieure à 0,5 m est généralement exagérée et injustifiée à cause de la précision d'excavation des engins de dragage». De plus, l'étude préliminaire de caractérisation des sédiments réalisée par Norda Stelo en 2018 a démontré clairement l'homogénéité des sédiments dans ce secteur. Un duplicata de terrain par couche de 0,5 m sera prélevé pour un total de trois (3).

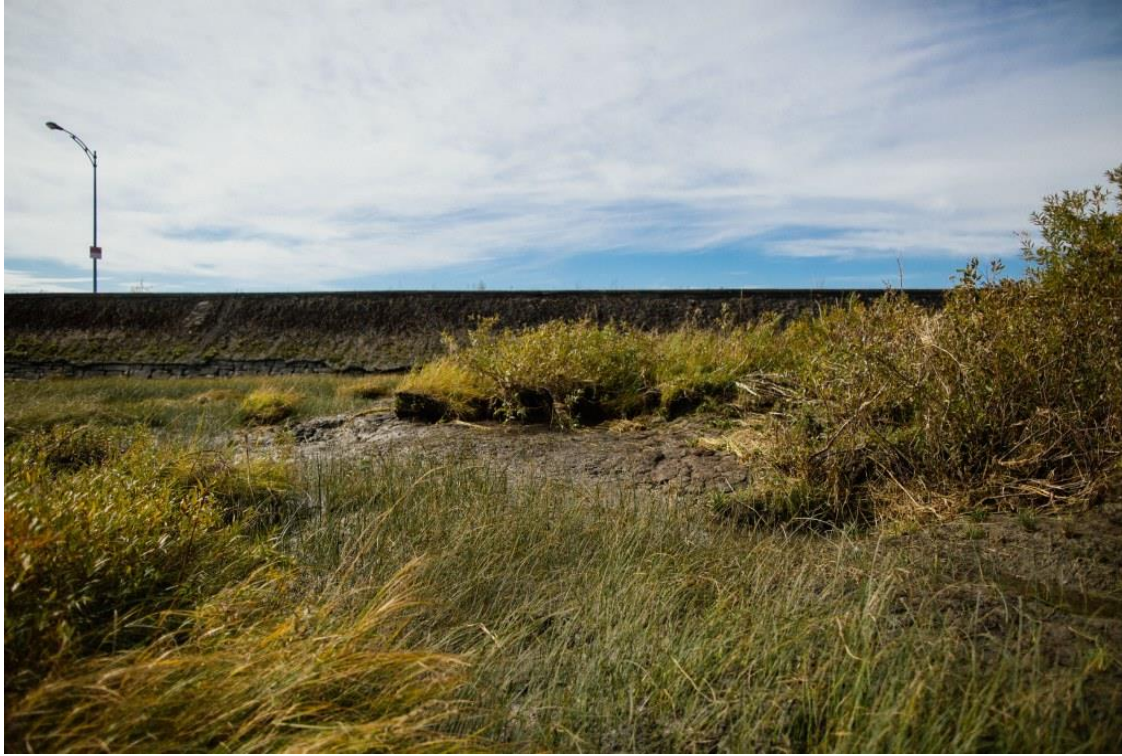
Photo 2.1 Vue vers l'amont de la limite inférieure de la zone à aménager

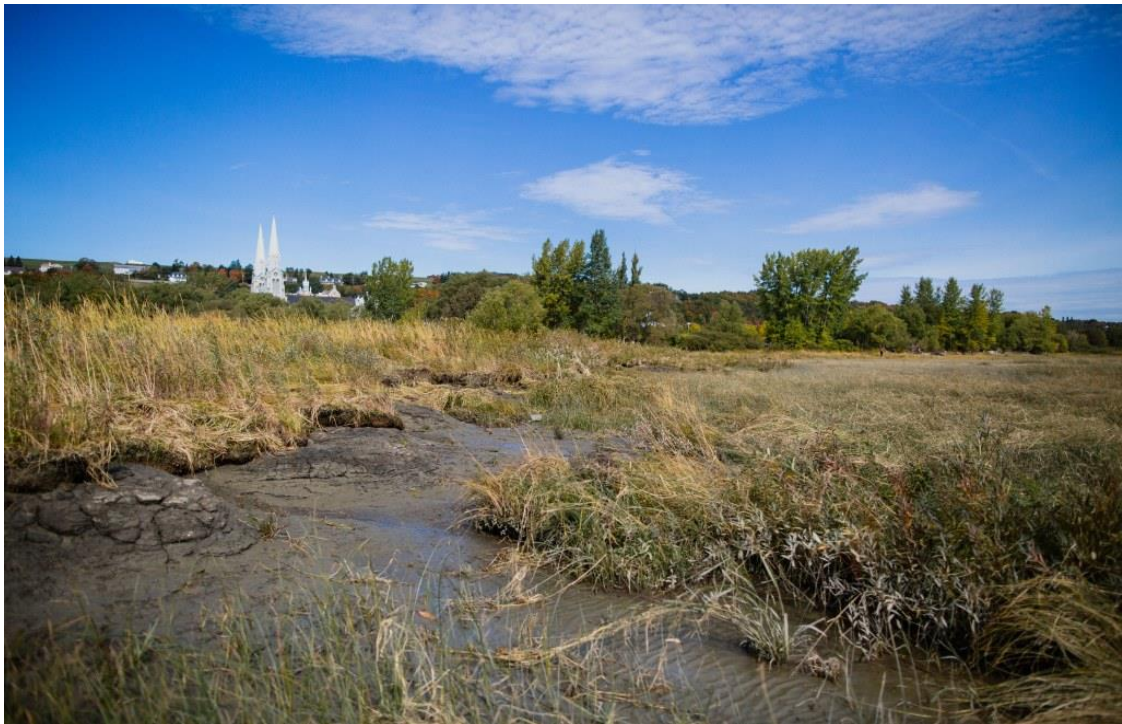
Photo 2.2 Vue vers l'aval de la limite inférieure de la zone à aménager

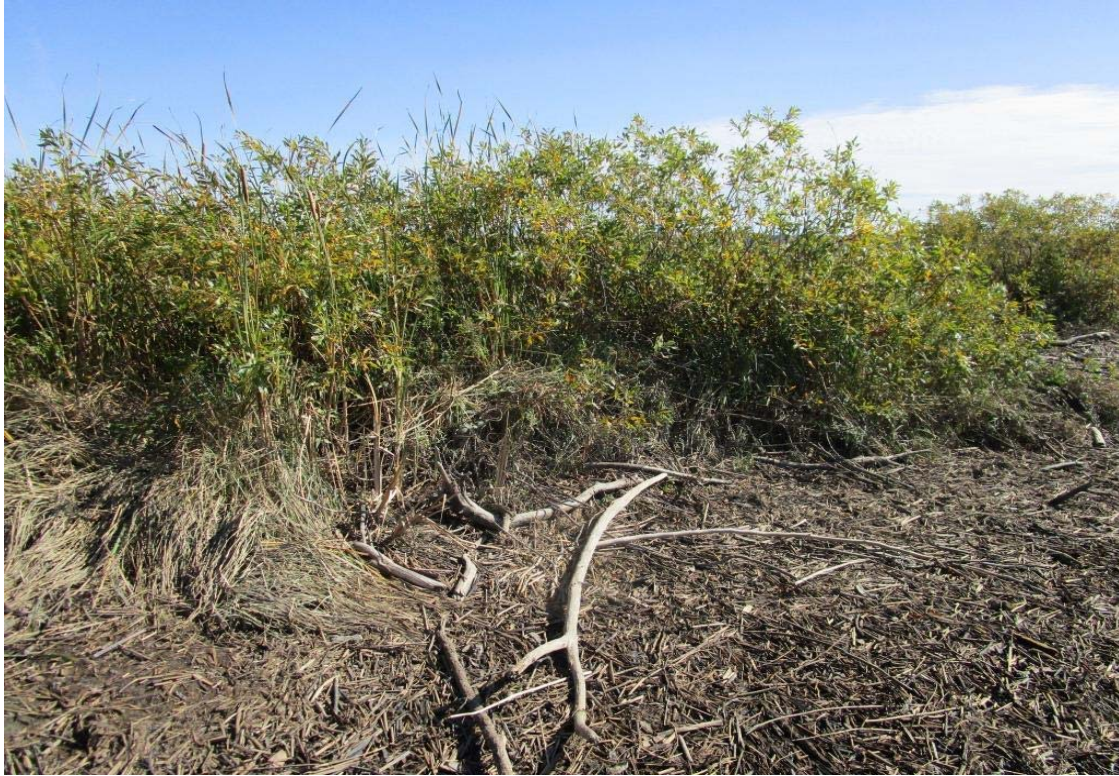
Photo 2.3 Arbustes créant la rétention des débris

Selon ces analyses, les conditions de courant occasionnées par la présence du quai ne semblent pas être la principale source de l'accumulation de sédiments et de débris à l'est du quai.

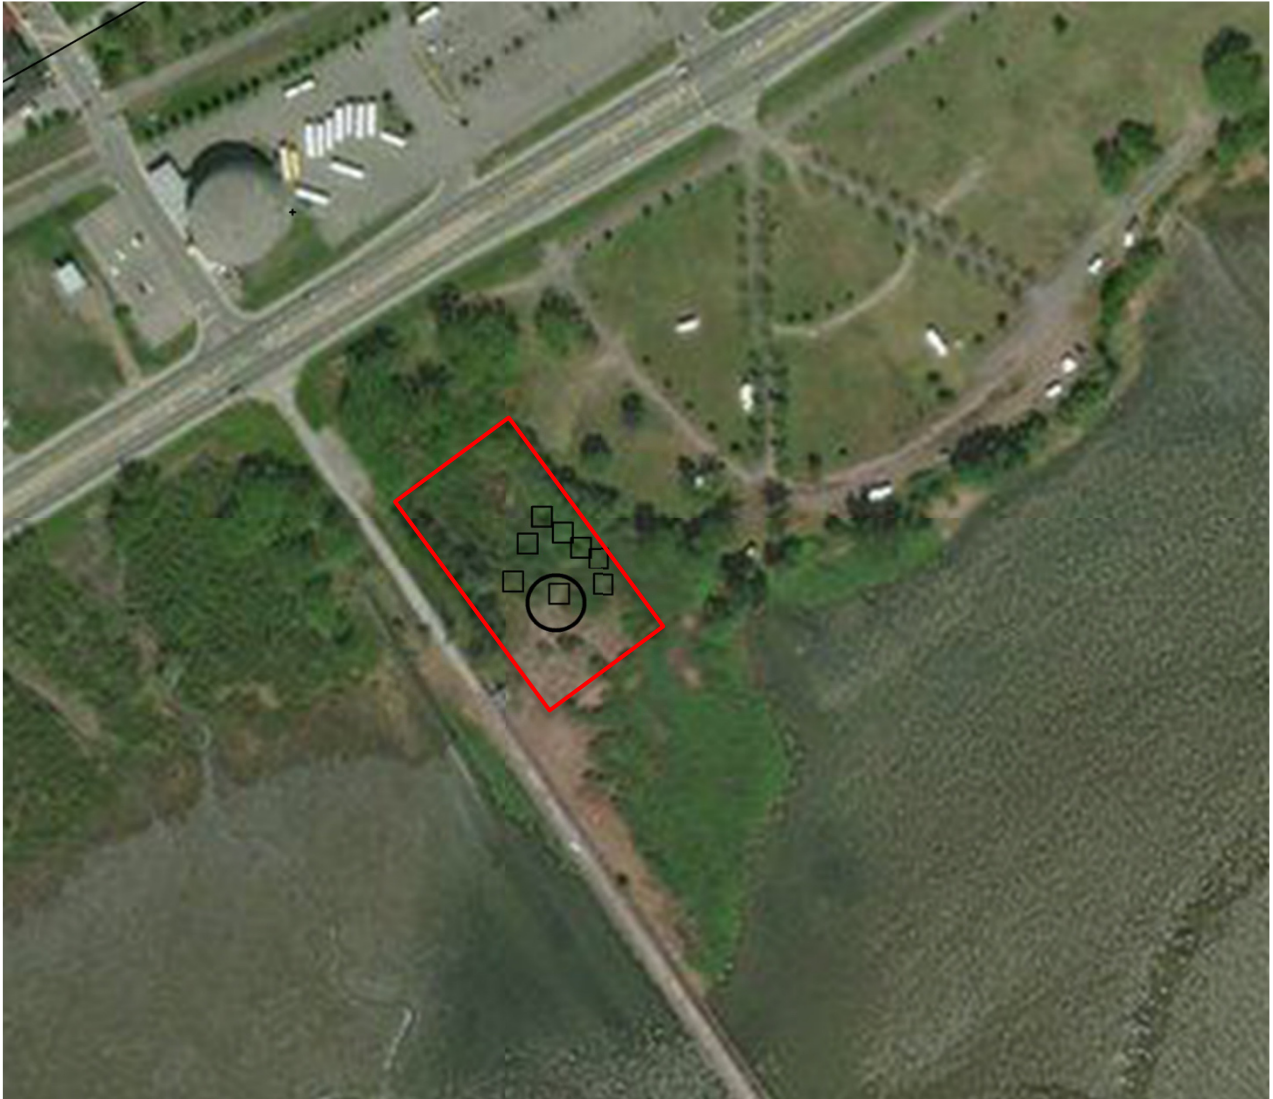
Figure 14 Localisation de la zone qui a fait l'objet d'une inspection visuelle (carré rouge) et des sondages effectués (carré noir) (le cercle noir localise l'endroit où la pointe aurait été trouvée)

L'estran est relativement plat, bien qu'il penche légèrement vers le sud, en direction du fleuve. Le site CgEr-1 se trouve entre les remblais du quai et ceux du camping. Ce secteur est recouvert de bois mort et il est très humide, des flaques d'eau étant visibles en maint endroit (photos 1 et 2). L'emplacement présumé du site a fait l'objet d'une inspection visuelle. De plus, huit sondages manuels ont été effectués (figure 14).

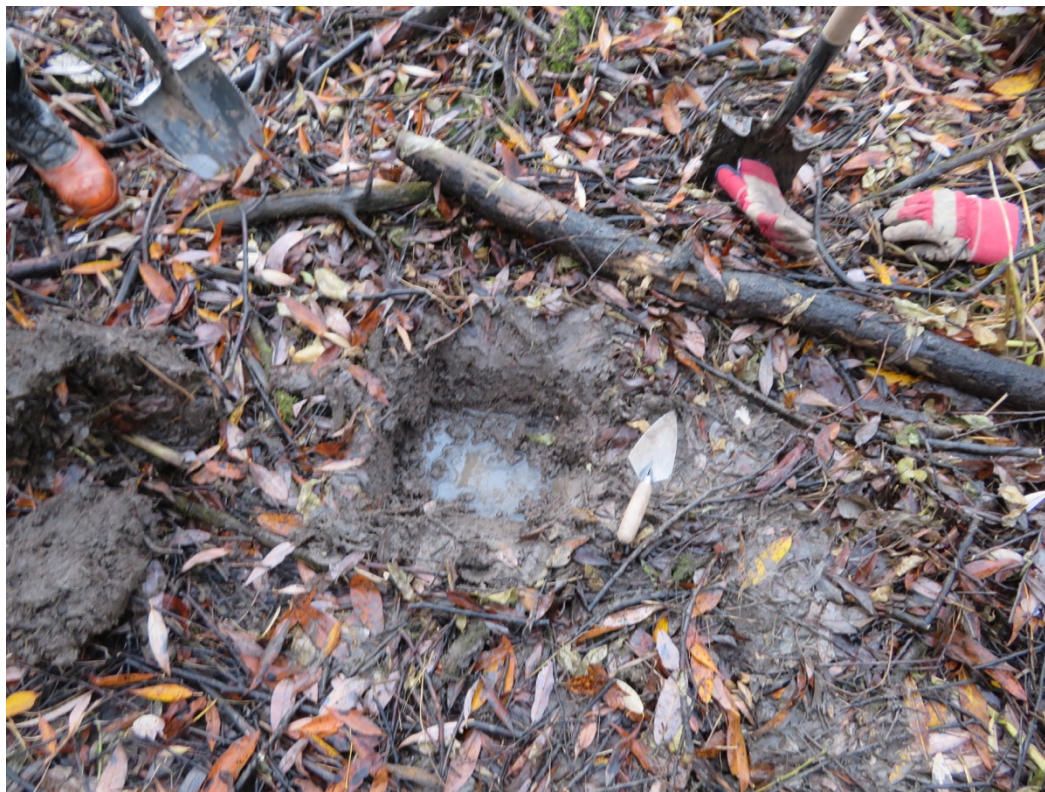
Photo 3 Le contexte stratigraphique de la partie centrale du secteur inventoriée, vue vers le sud

En général, le contexte stratigraphique présente deux profils distincts (figure 15). Dans la partie centrale (3 sondages), un terreau humique mesurant environ 10 cm d'épaisseur (bois en décomposition) recouvre un loam argileux gris par où l'eau s'infiltré (photo 3).

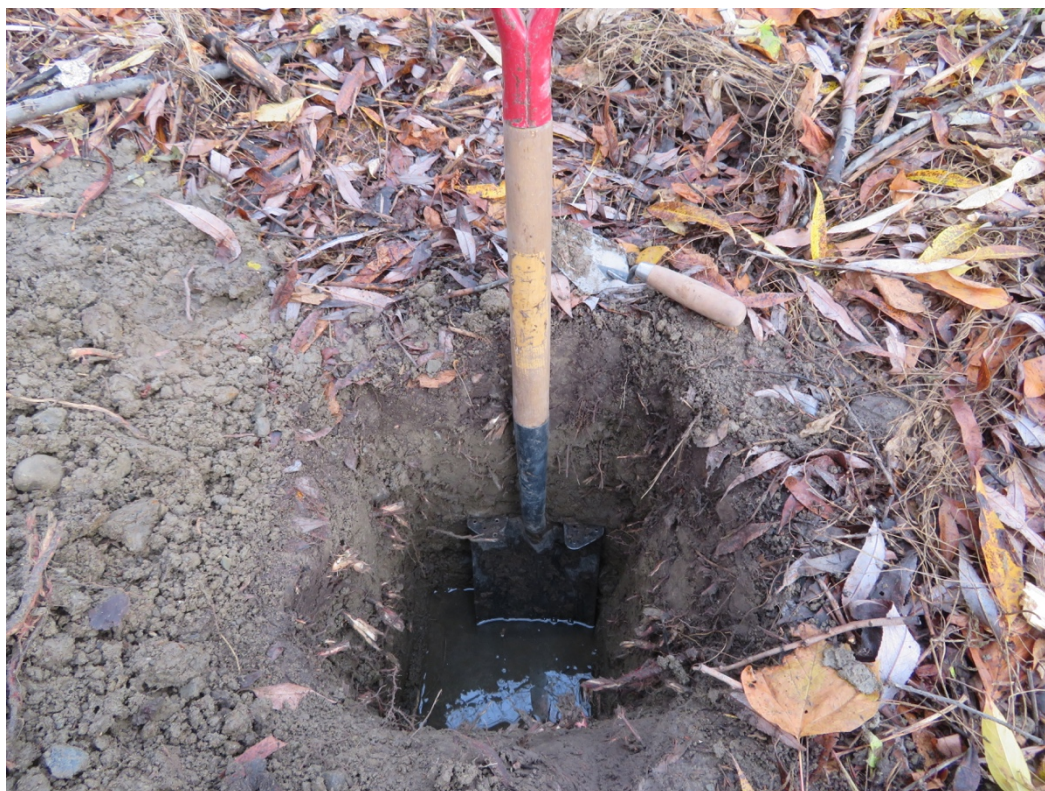
Photo 4 Le contexte stratigraphique de la partie est du secteur inventorié, vue vers l'est

Le long de la bordure est de l'aire inventoriée, un loam argileux compact brun-gris mesurant de 10 à 20 cm d'épaisseur recouvre un loam argileux gris compact dont l'épaisseur peut atteindre les 40 cm. Ce dernier recouvre un loam argileux brun-gris plus graveleux (épaisseur de 10 à 20 cm). Une fois ce dernier horizon enlevé, on rencontre une argile gris-bleu et l'eau commence à poindre (photo 4).

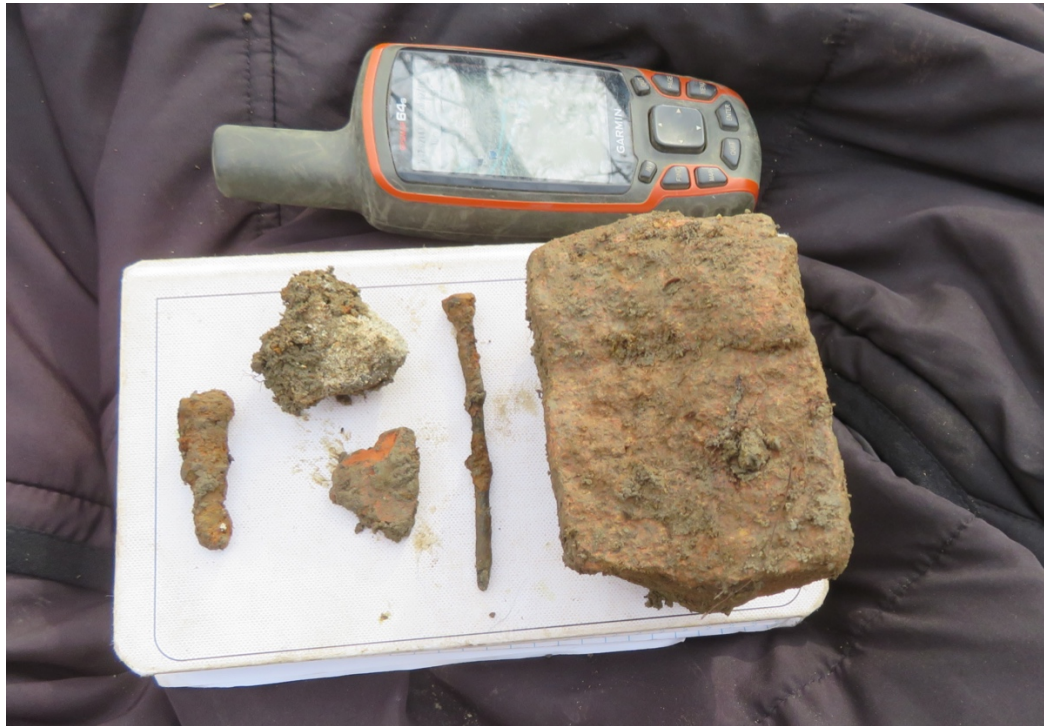
Photo 5 Artefacts récents découverts dans le loam gris

Des artefacts ont été trouvés dans le loam argileux gris d'un des sondages. Il s'agit de clous tréfilés, de fragments de brique avec mortier et de morceaux de béton (photo 5). Aucun artefact de nature domestique n'a été trouvé. Dans un autre sondage, un morceau de plastique a été mis au jour dans le loam argileux brun-gris graveleux (photo 6). Cela vient confirmer que les niveaux supérieurs à l'argile correspondent tous à des remblais récents.
