Corporation de développement du quai de Sainte-Anne-de-Beaupré

Projet de réhabilitation du quai de Sainte-Anne-de-Beaupré

Addenda à l'étude d'impact sur l'environnement – Réponses aux questions et commentaires du 18 juillet 2018

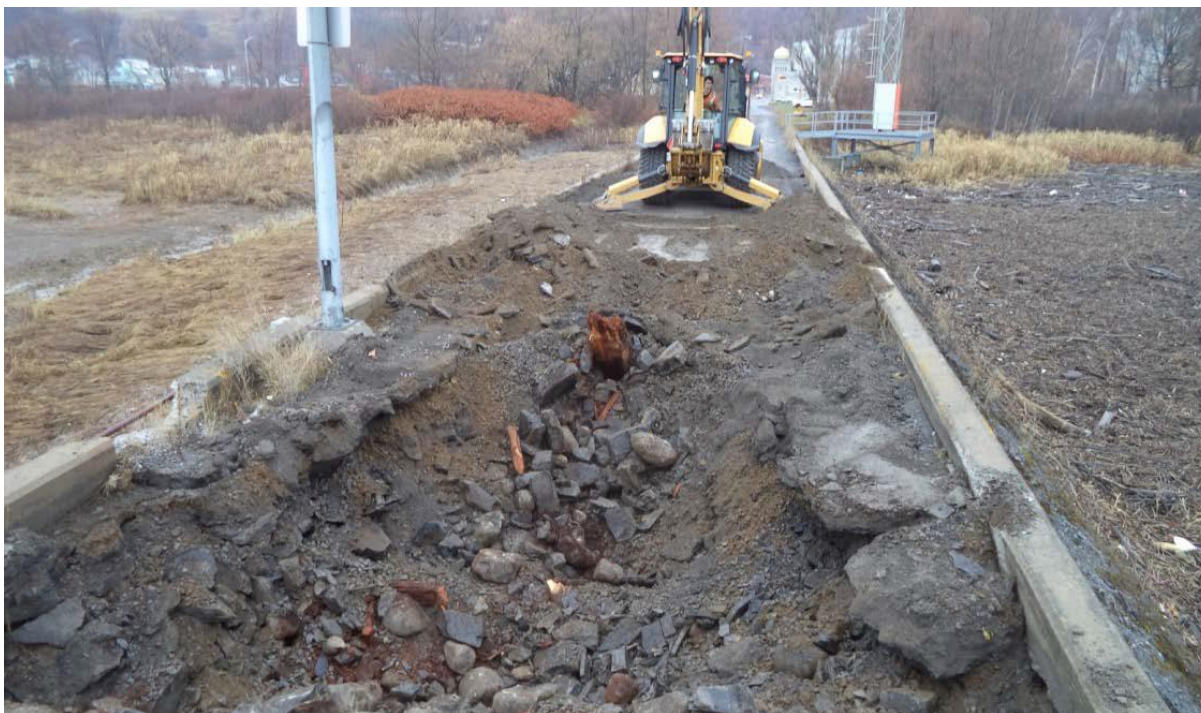
Photo 1.1 Tranchée d'exploration réalisée par SNC-Lavalin en 2016

De plus, lors de la réalisation de la tranchée à une profondeur de 2,4 m, il a été possible de constater que les parois de la tranchée étaient instables, ce qui rendait difficile l'appréciation de la disposition des matériaux (voir photo 1.1). Par conséquent, en raison de l'impossibilité de visualiser adéquatement les parois de la tranchée et par le fait même, l'impossibilité de prélever des échantillons non remaniés dans les matériaux du quai avec cette technique, la méthode d'échantillonnage par forage nous apparaît comme étant la plus adéquate. Rappelons également que l'échantillonnage par forage est une technique recommandée par le MDDELCC dans son *Guide d'échantillonnage des sols* (MDDEP, 2009).

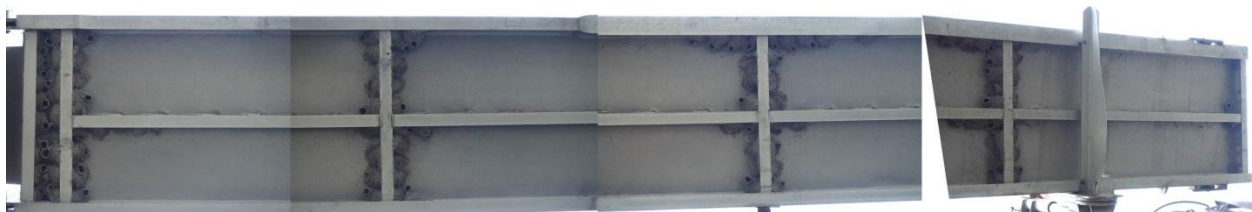
Photo 1.2 Montage photographique du dessous de la passerelle du quai de Sainte-Anne-de-Beaupré montrant les nids de la colonie d'hirondelles à front blanc

La visite du 5 septembre 2018 a été faite à marée basse de 8 h 20 à 9 h 10. Elle a permis de confirmer la présence d'une colonie d'hirondelles à front blanc sous la passerelle du quai. Cette colonie utilise la passerelle longeant le côté ouest de la tête du quai (figure 1.6). Les nids sont construits le long du surplomb des traverses de la plateforme (photo 1.2). Environ 45 nids en bon état (photo 1.3) et une vingtaine de nids abîmés (photo 1.4) ont été repérés. De plus, des traces révélant la présence d'anciens nids ont pu être observées. Des pêcheurs présents à la tête du quai lors de la visite ont mentionné que les nids ont été détruits, il y a deux ans, par un utilisateur du quai. Les hirondelles ont depuis repris possession des lieux. Il importe de mentionner qu'aucun nid d'hirondelle rustique, une espèce menacée au Canada, n'a été observé au sein de la colonie.

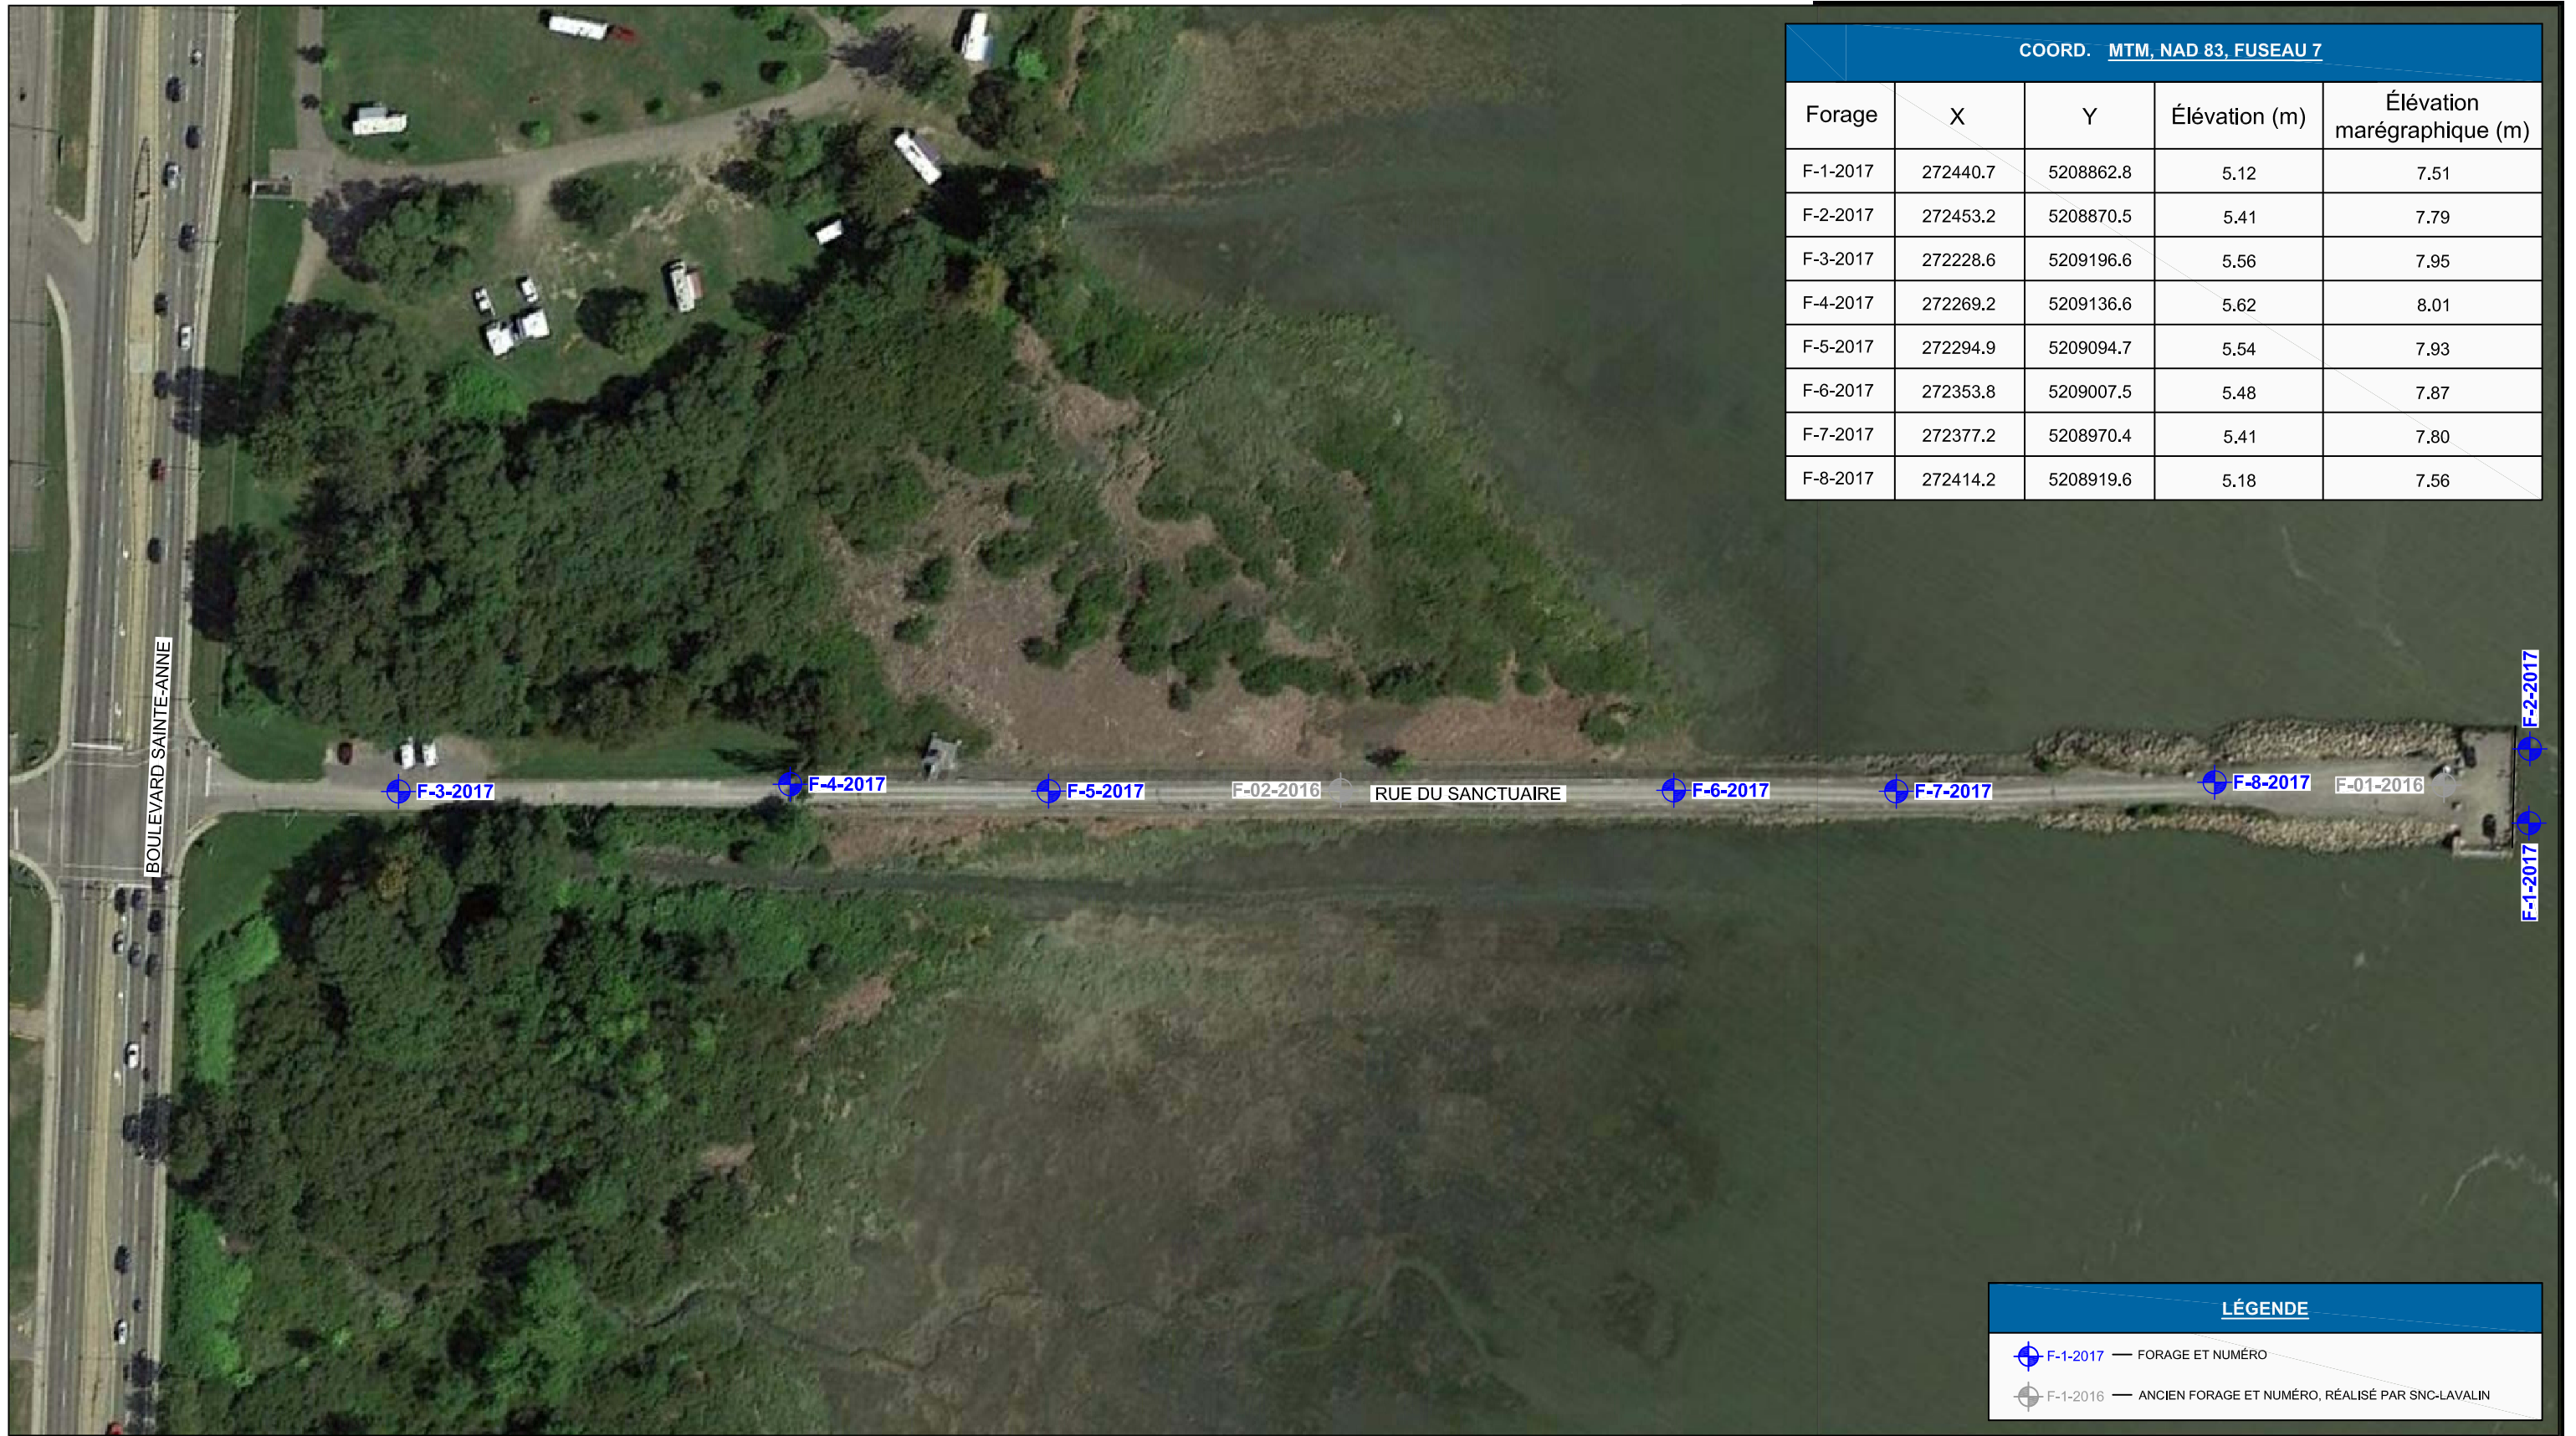
COORD. MTM, NAD 83, FUSEAU 7				
Forage	X	Y	Élévation (m)	Élévation marégraphique (m)
F-1-2017	272440.7	5208862.8	5.12	7.51
F-2-2017	272453.2	5208870.5	5.41	7.79
F-3-2017	272228.6	5209196.6	5.56	7.95
F-4-2017	272269.2	5209136.6	5.62	8.01
F-5-2017	272294.9	5209094.7	5.54	7.93
F-6-2017	272353.8	5209007.5	5.48	7.87
F-7-2017	272377.2	5208970.4	5.41	7.80
F-8-2017	272414.2	5208919.6	5.18	7.56

Le présent rapport fait état des travaux réalisés sur le terrain et en laboratoire, rend compte des résultats obtenus et présente des recommandations ainsi que des commentaires relatifs au projet précité. Il comprend un plan clé du secteur à l'étude (figure 1) ainsi qu'un plan de localisation des forages (figure 2), les rapports de forages (annexe A), le rapport photographique des échantillons de roc (sec et mouillé) (annexe B), les résultats des essais de laboratoire (annexe C), le certificat d'analyses chimiques environnementales réalisées par Maxxam Analytique inc. (annexe D) et la « Grille de gestion des sols excavés » du « Guide d'intervention » du MDDELCC (annexe E).

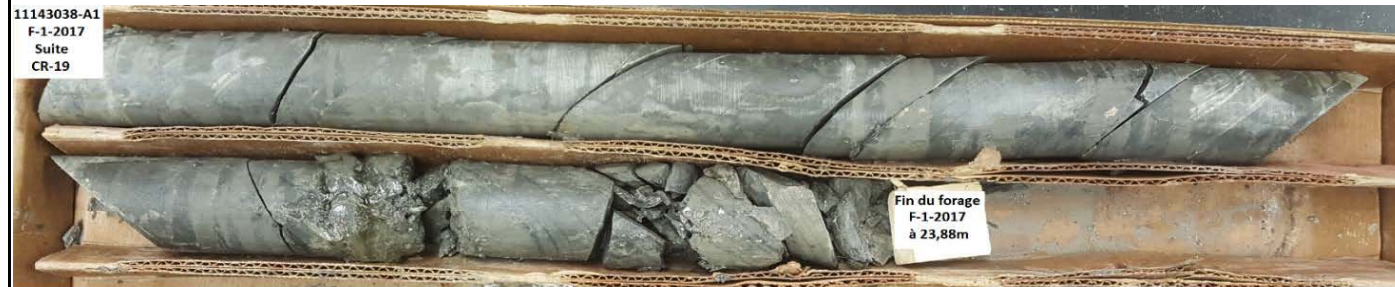
Photo du roc sec

Client: CDQSDB Type de sondage: Géotechnique
Projet No.: 11143038-A1 Date du sondage: 20 au 21 novembre 2017
Sondage No.: F-1-2017 Profondeur(m): 22,89 à 23,88 mètres

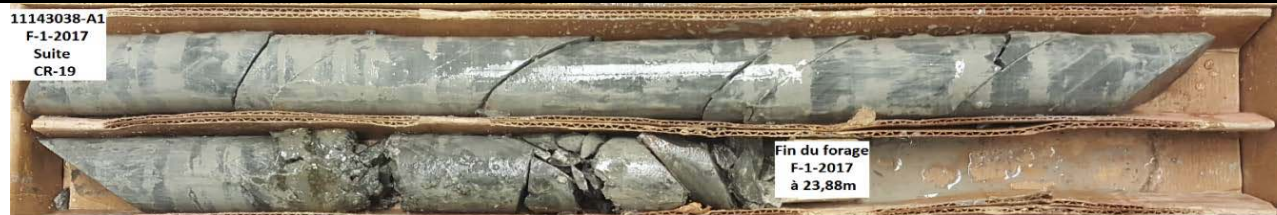
Photo du roc mouillé

Client: CDQSDB Type de sondage: Géotechnique
Projet No.: 11143038-A1 Date du sondage: 20 au 21 novembre 2017
Sondage No.: F-1-2017 Profondeur(m): 22,89 à 23,88 mètres

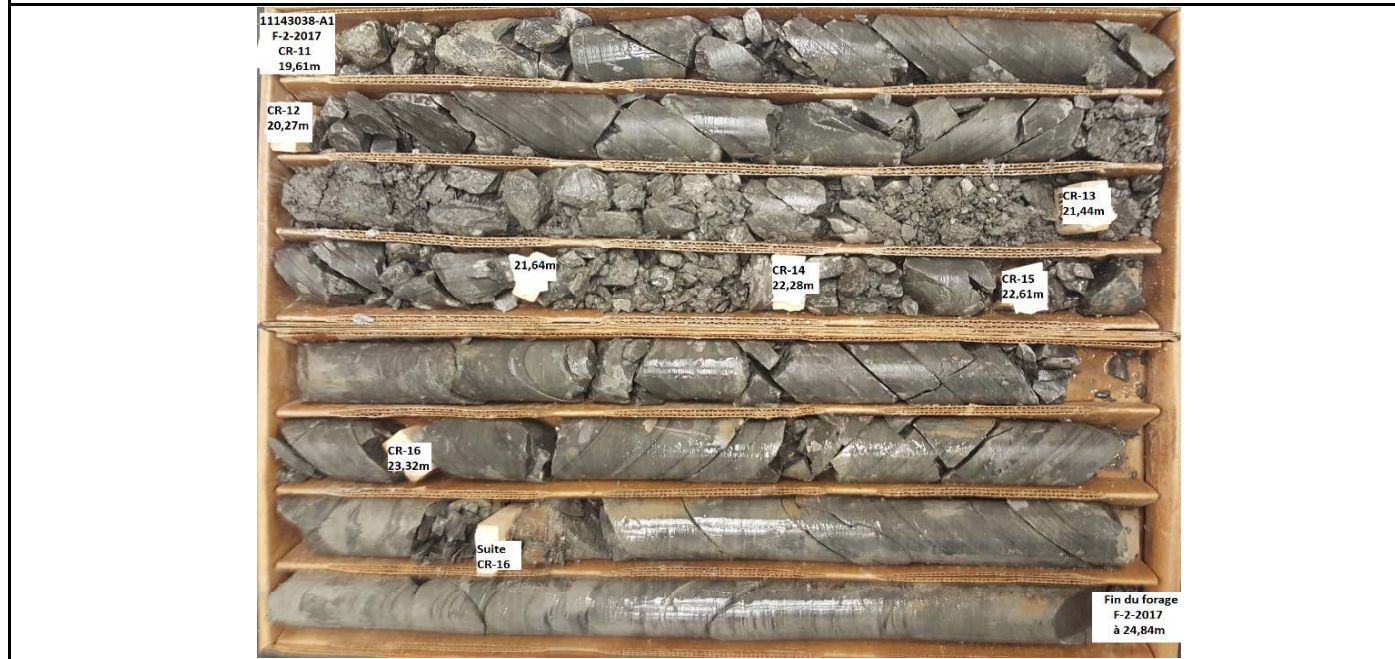
Photo du roc mouillé

Client: CDQSDB Type de sondage: Géotechnique
Projet No.: 11143038-A1 Date du sondage: 22 novembre 2017
Sondage No.: F-2-2017 Profondeur(m): 19,61 à 24,84 mètres

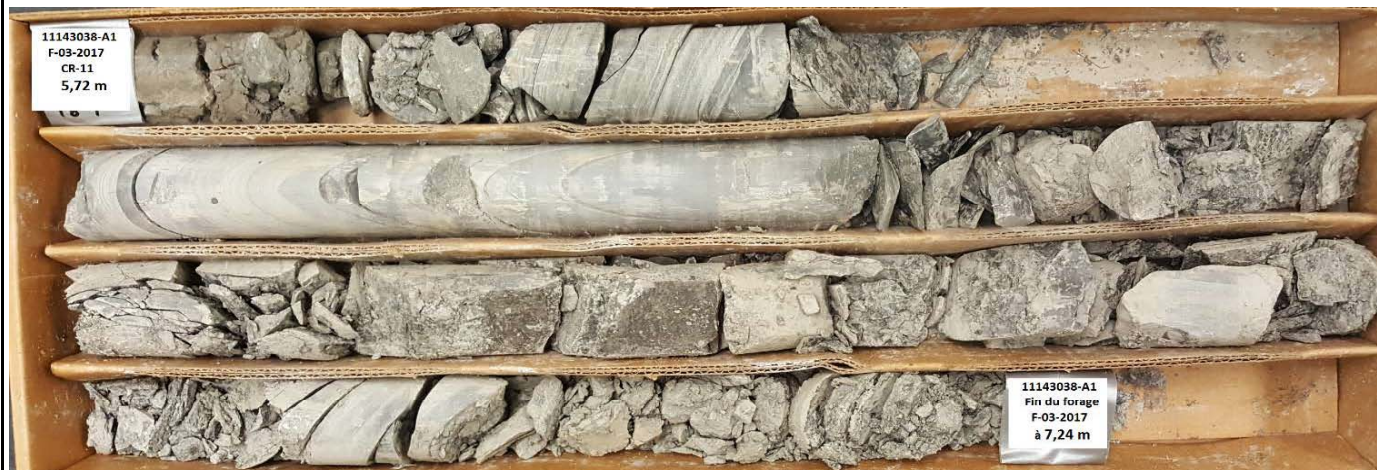
Photo du roc sec

Client: CDQSDB Type de sondage: Géotechnique
Projet No.: 11143038-A1 Date du sondage: 7 novembre 2017
Sondage No.: F-3-2017 Profondeur(m): 5,72 à 7,24

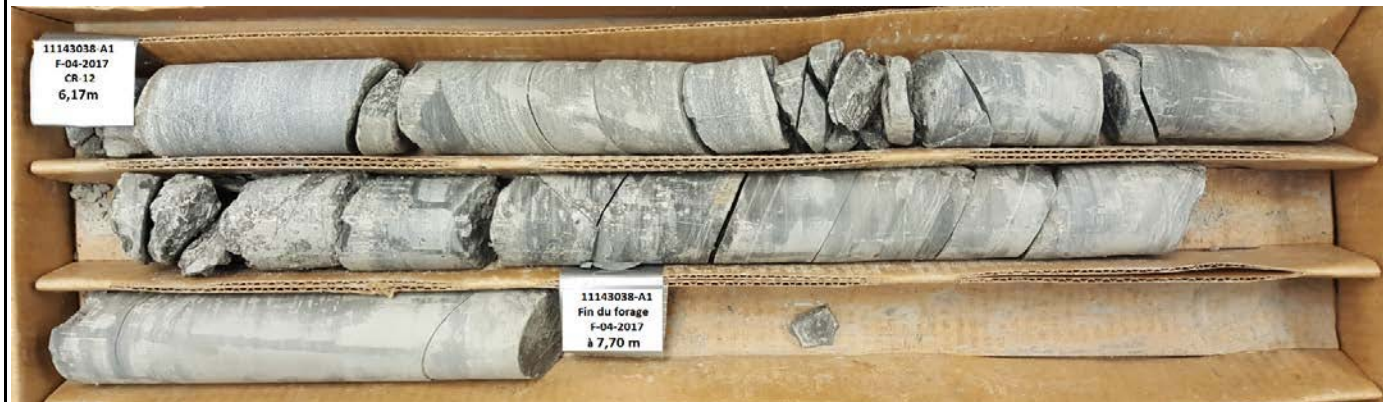
Photo du roc sec

Client: CDQSDB **Type de sondage:** Géotechnique
Projet No.: 11143038-A1 **Date du sondage:** 7 novembre 2017
Sondage No.: F-4-2017 **Profondeur(m):** 6,17 à 7,70 mètres

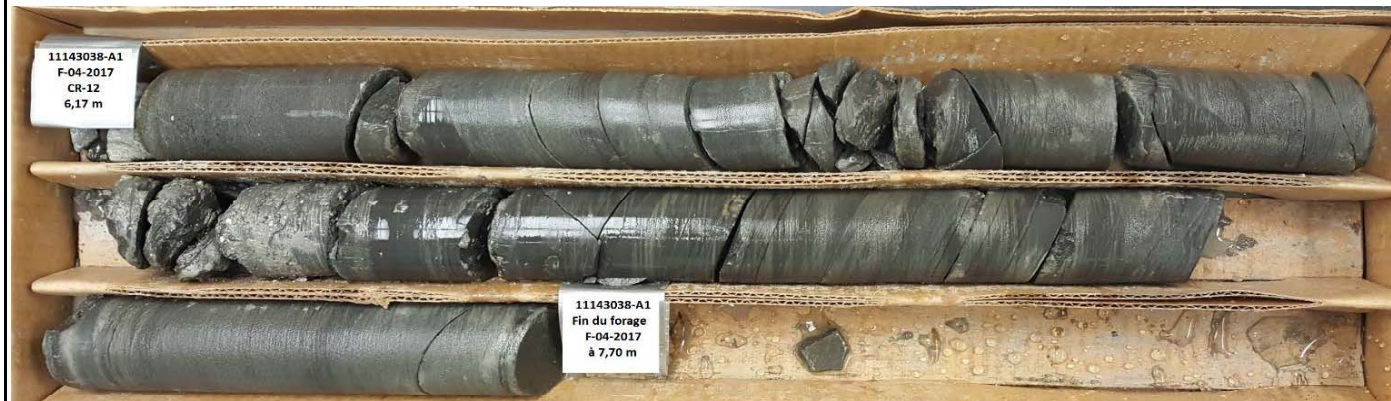
Photo du roc mouillé

Client: CDQSDB Type de sondage: Géotechnique
Projet No.: 11143038-A1 Date du sondage: 7 novembre 2017
Sondage No.: F-4-2017 Profondeur(m): 6,17 à 7,70 mètres

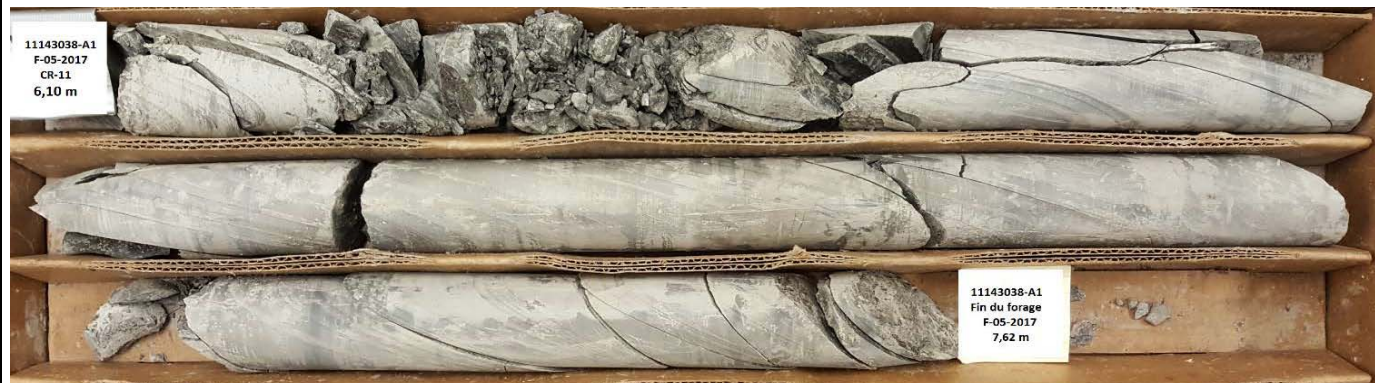
Photo du roc sec

Client: CDQSDB Type de sondage: Géotechnique
Projet No.: 11143038-A1 Date du sondage: 7 novembre 2017
Sondage No.: F-5-2017 Profondeur(m): 6,10 à 7,62 mètres

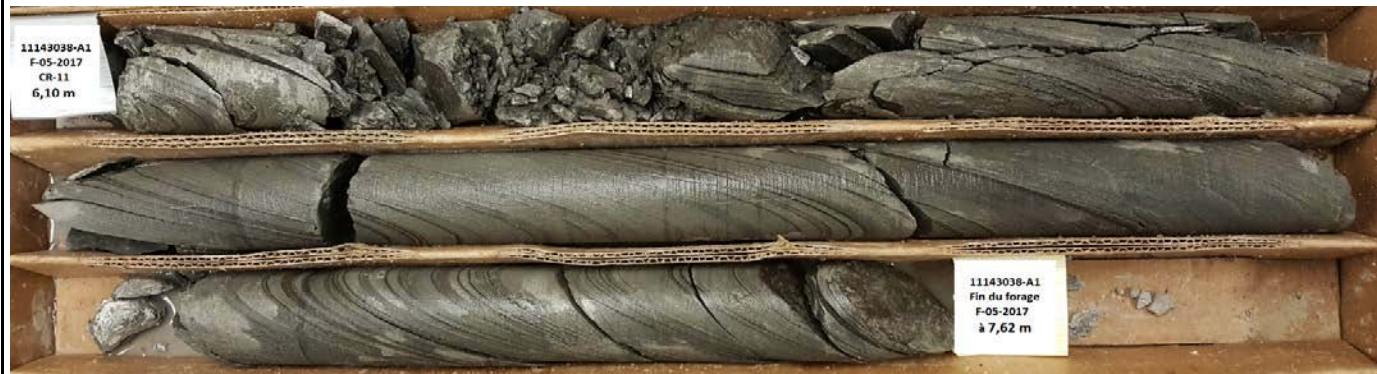
Photo du roc mouillé

Client: CDQSDB Type de sondage: Géotechnique
Projet No.: 11143038-A1 Date du sondage: 7 novembre 2017
Sondage No.: F-5-2017 Profondeur(m): 6,10 à 7,62 mètres

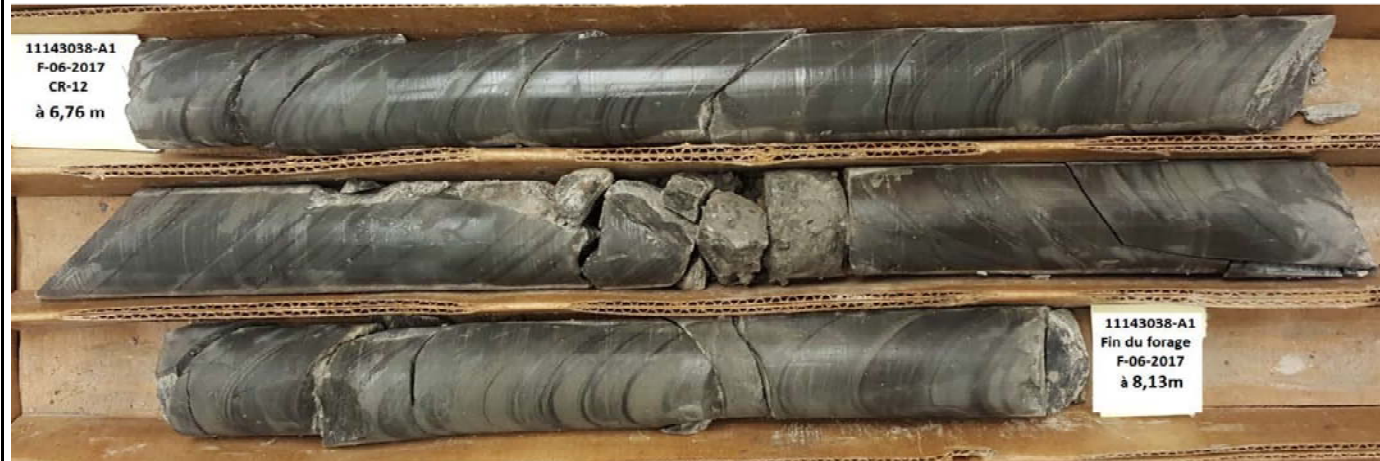
Photo du roc mouillé

Client: CDQSDB Type de sondage: Géotechnique
Projet No.: 11143038-A1 Date du sondage: 16 novembre 2017
Sondage No.: F-6-2017 Profondeur(m): 6,76 à 8,13 mètres

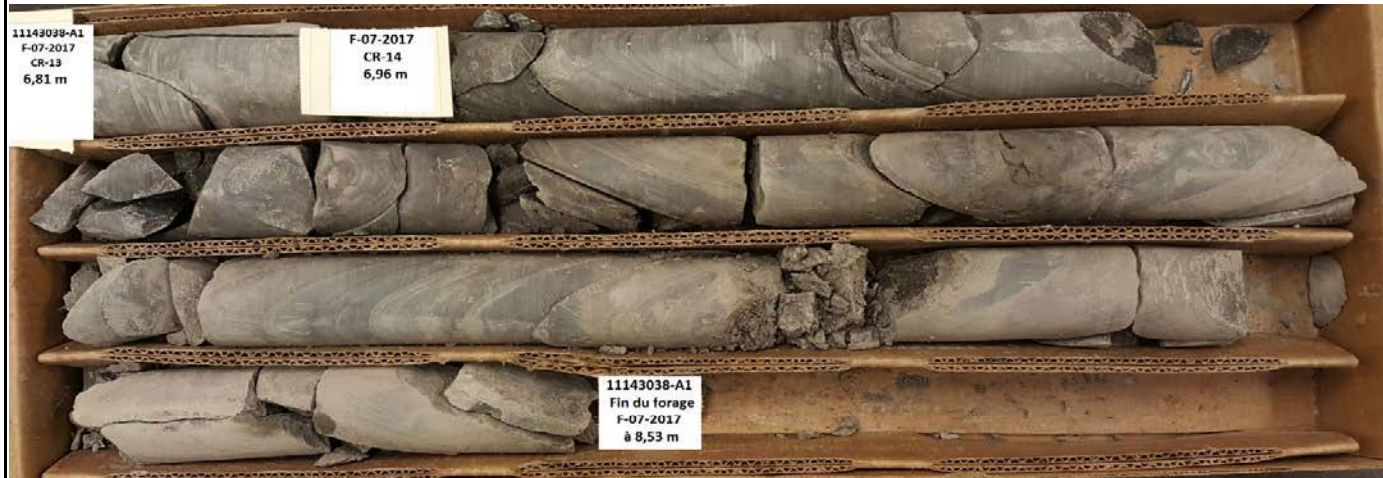
Photo du roc sec

Client: CDQSDB Type de sondage: Géotechnique
Projet No.: 11143038-A1 Date du sondage: 14 novembre 2017
Sondage No.: F-7-2017 Profondeur(m): 6,81 à 8,53 mètres

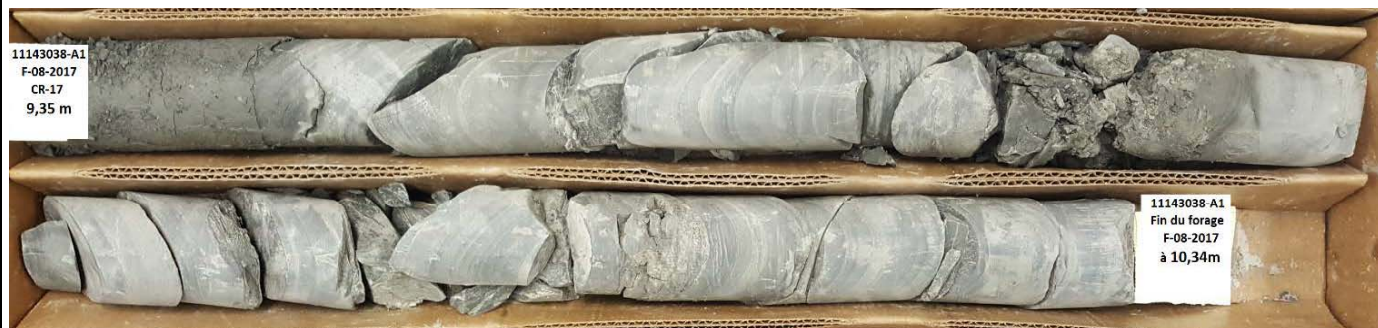
Photo du roc sec

Client: CDQSDB Type de sondage: Géotechnique
Projet No.: 11143038-A1 Date du sondage: 14 novembre 2017
Sondage No.: F-8-2017 Profondeur(m): 9,35 à 10,34 mètres

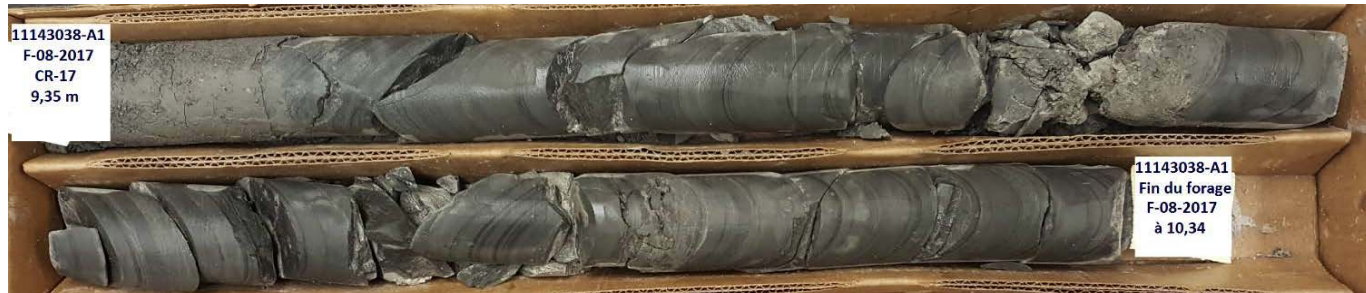
Photo du roc mouillé

Client: CDQSDB Type de sondage: Géotechnique
Projet No.: 11143038-A1 Date du sondage: 14 novembre 2017
Sondage No.: F-8-2017 Profondeur(m): 9,50 à 10,34 mètres

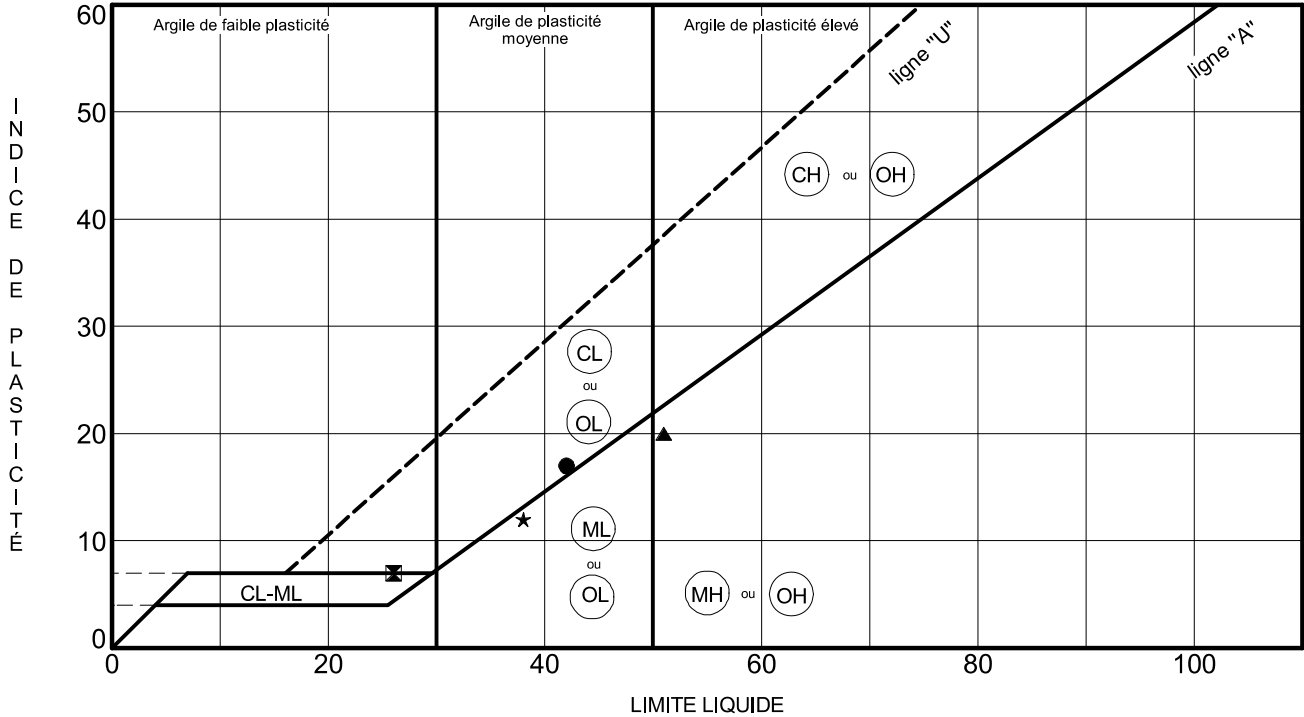
ABAQUE DE PLASTICITÉ (ASTM D-2487)

Sondage no	Échantillon	Profondeur	w	W _L	W _{L-S}	W _P	I _P	I _L	C _u	C _{ur}	S _T	Classification
● F-4-2017	CFE-9	4.88	34	42		25	17	0.5				CL
☒ F-5-2017	CFE-10	5.49	27	26		19	7	1.1				CL - ML
▲ F-6-2017	CFE-8	4.27	43	51		31	20	0.6				MH
★ F-8-2017	CFE-12	6.70	41	38		26	12	1.3				ML

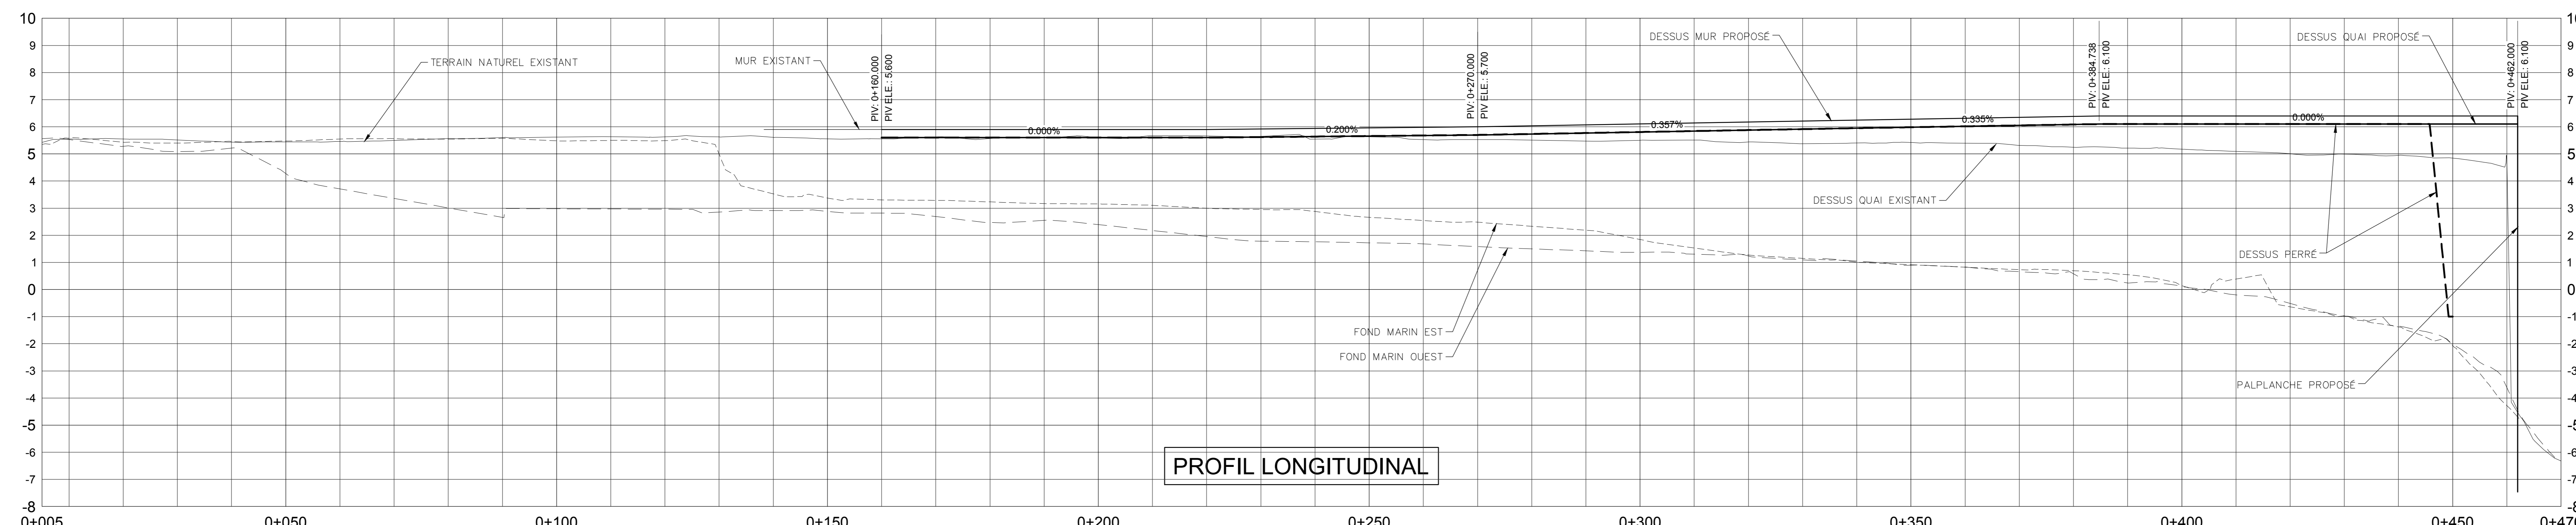
ÉLEVATIONS AU CENTRE EXISTANT ET FINI	0+005	0+010	0+020	0+030	0+040	0+050	0+060	0+070	0+080	0+090	0+100	0+110	0+120	0+130	0+140	0+150	0+160	0+170	0+180	0+190	0+200	0+210	0+220	0+230	0+240	0+250	0+260	0+270	0+280	0+290	0+300	0+310	0+320	0+330	0+340	0+350	0+360	0+370	0+380	0+390	0+400	0+410	0+420	0+430	0+440	0+450	0+460	0+470										
ELEVATIONS	5.49	5.55	5.55	5.51	5.43	5.44	5.56	5.49	5.57	5.61	5.62	5.64	5.63	5.63	5.61	5.56	5.60	5.60	5.63	5.59	5.60	5.60	5.67	5.64	5.65	5.62	5.54	5.60	5.53	5.53	5.70	5.51	5.73	5.47	5.51	5.57	5.67	5.64	5.67	5.68	5.44	5.67	5.38	5.40	5.42	5.40	5.31	5.24	5.21	5.18	5.09	5.01	5.00	4.95	4.85	4.83	4.83	4.82

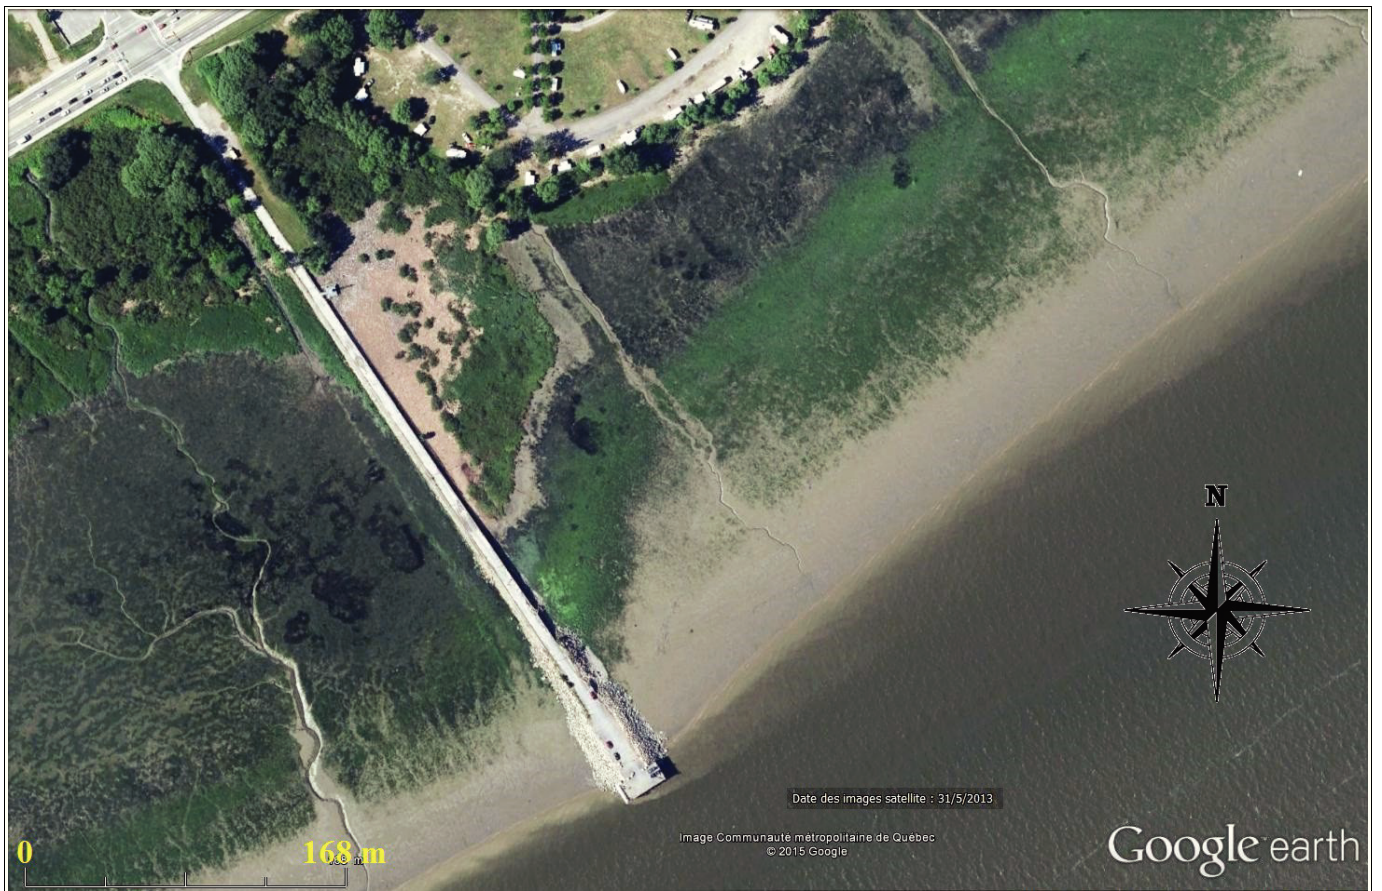
Figure 1.2 Vue aérienne du quai et de ses approches terrestres (Google™ Earth)

La figure suivante illustre l'approche terrestre vers le quai et la tête du quai. La photo datant de mai 2013 (Google™ Earth) permet de très bien distinguer les différentes parties du quai, de même que l'ampleur des battures de part et d'autre du quai. Le quai et son approche font environ 450 mètres de long à partir du bord de la route 138 et la tête du quai indiquée sur la figure fait environ 23 mètres de longueur (parallèlement au chenal) par 10,5 m de largeur.

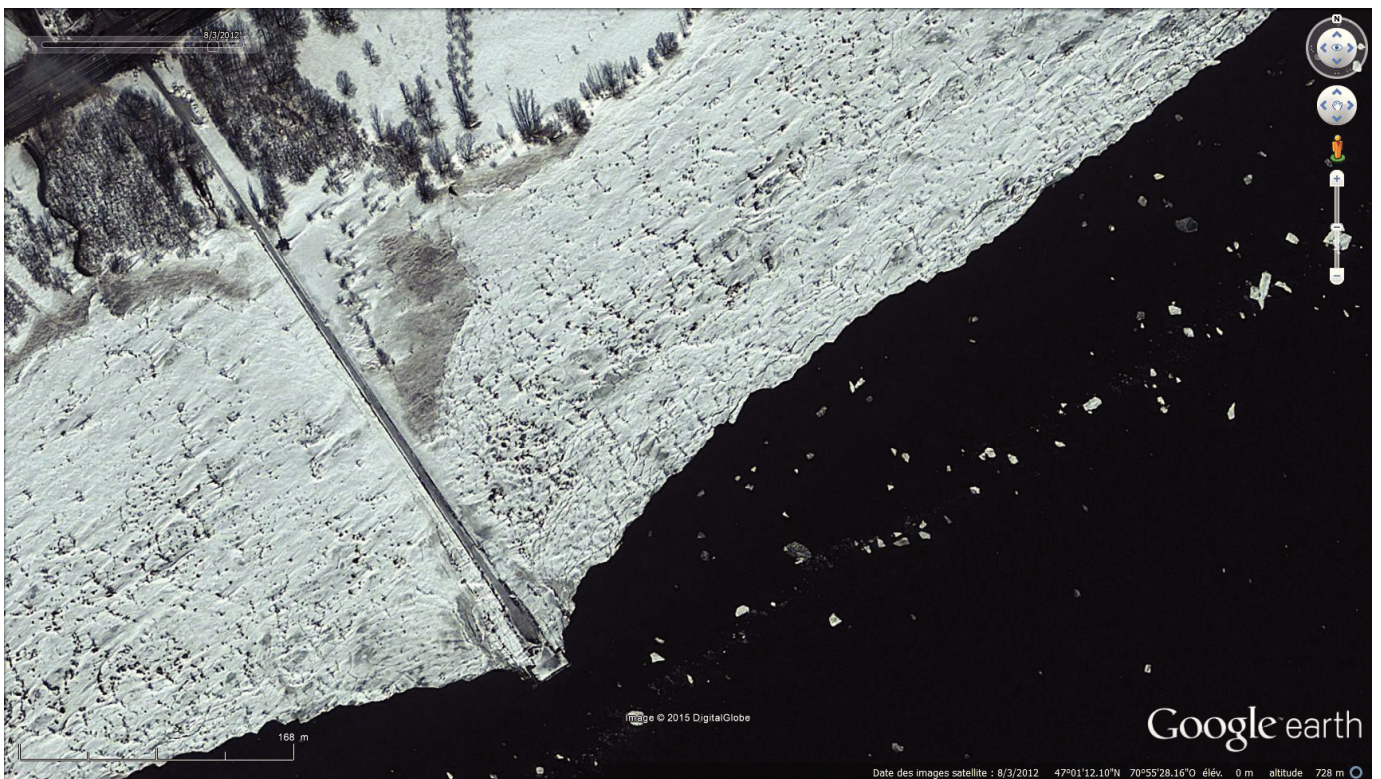
Figure 2.1 Couvert de glace près du quai de Sainte-Anne-de-Beaupré le 8 mars 2012

Les glaces sont un élément important dans le dimensionnement des ouvrages construits sur le bord du Fleuve Saint-Laurent. La présence de ces glaces en mouvement dans le Fleuve a été prise en compte lors de la définition des structures ou des éléments de structures et lors du dimensionnement des éléments (grosseur minimale des pierres de carapace d'un enrochement, par exemple).
