RÉPONSE À LA QUESTION – COURRIEL DU 18 AVRIL 2023

Figure 1 – Plan de localisation
Réponse à la question – Courriel du 18 avril 2023
Demande de décret de soustraction (article 31.7.1, chapitre Q-2)
Protection des berges contre la submersion et l'érosion côtière
Municipalité de Sainte-Flavie

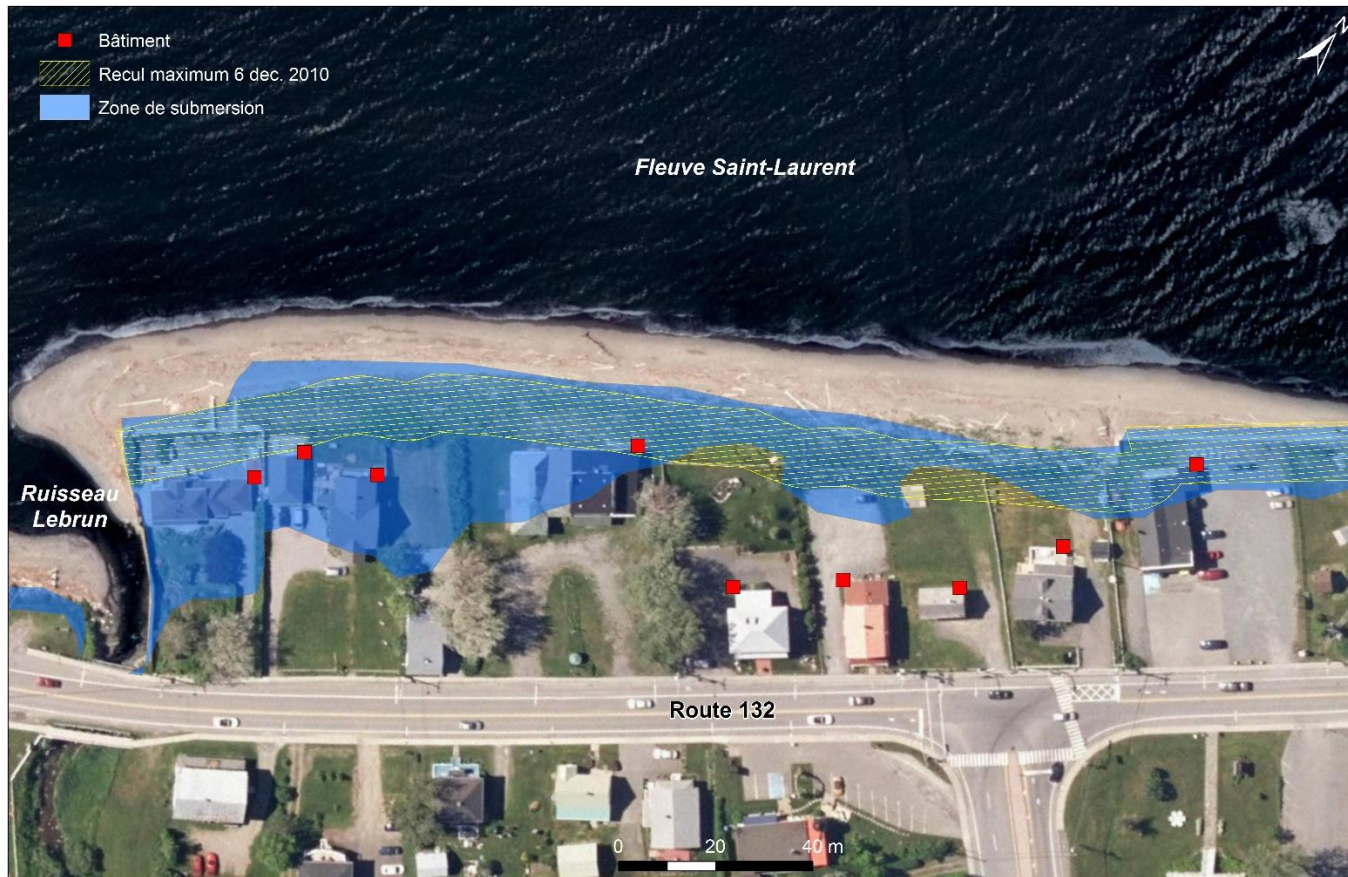
FIGURE 2

ÉLÉMENTS EXPOSÉS À L'ÉROSION ET À LA SUBMERSION CÔTIÈRE DANS LE SECTEUR À L'EST DU RUISSEAU LEBRUN À SAINTE-FLAVIE – MSP (2022)

R1 : Pour la zone identifiée à l'ouest, tel qu'illustré dans les plans de modélisation en annexe, la zone submergée et le recul maximum enregistré lors de la tempête du 6 décembre 2010 atteignent 5 bâtiments (une résidence principale, deux résidences touristiques et deux restaurants). Advenant une tempête majeure, ces bâtiments sont susceptibles d'être affectés par l'érosion, le déferlement des vagues, la projection de débris et la submersion, ce qui peut être dangereux pour la sécurité des résidents.

Pour la zone identifiée à l'est, une portion de la route 132 (au moins une voie) est exposée au déferlement des vagues, à la projection de débris et à la submersion. Ce qui représente un enjeu de sécurité pour la circulation des véhicules. Rappelons qu'il s'agit d'un axe de transport principal régional et que des résidences se retrouveraient isolées si la route devait être fermée ou impraticable. De plus, les détours pour les véhicules d'urgence seraient majeurs et prolongeraient significativement les délais d'intervention. Des simulations par modélisation de la tempête du 6 décembre 2010 et du 30 décembre 2016 démontrent en effet qu'il y a du franchissement lors de ces deux événements (Lasalle-NHC, 2023).

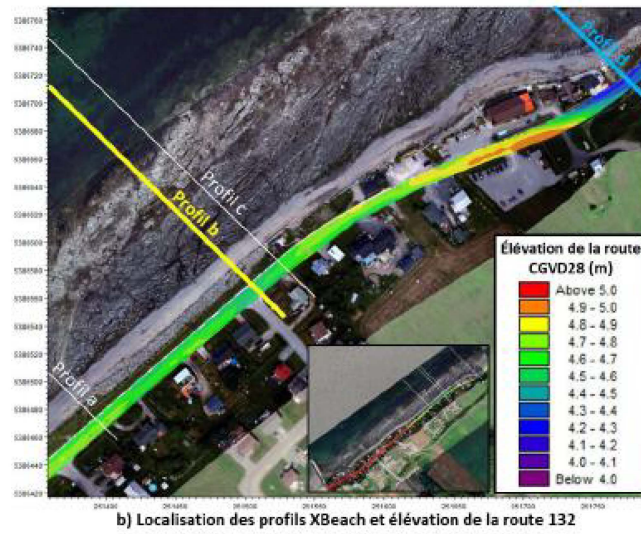
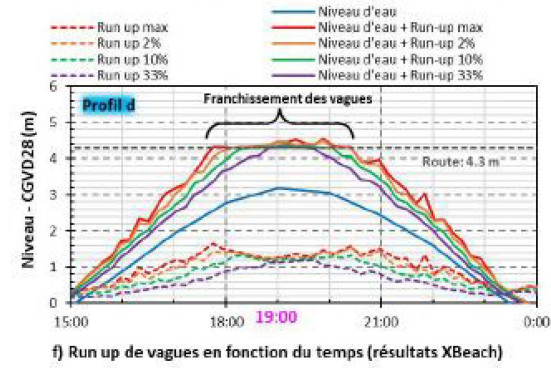
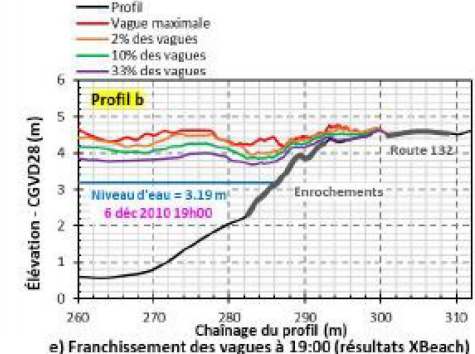
FIGURE 3

SIMULATIONS PAR MODÉLISATION DE LA TEMPÊTE DU 6 DÉCEMBRE 2010 (LASALLE-NHC, 2023)

5.2 Analyse de la submersion côtière - Tempête du 6 déc 2010

- Franchissement des vagues au-dessus de l'enrochement
- Érosion du haut de talus
- Submersion côtière de la Route 132
- Dépôt probable de débris sur la Route 132

➤ T ≈ 100 ans

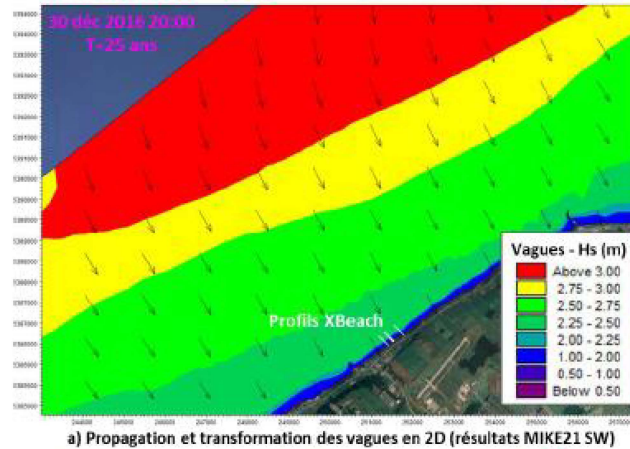
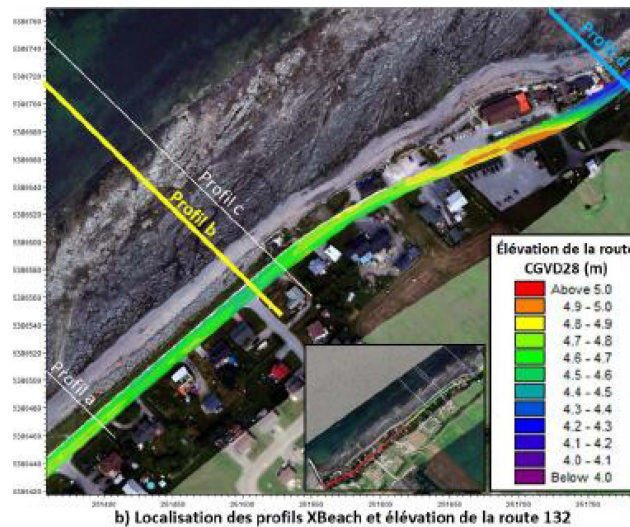
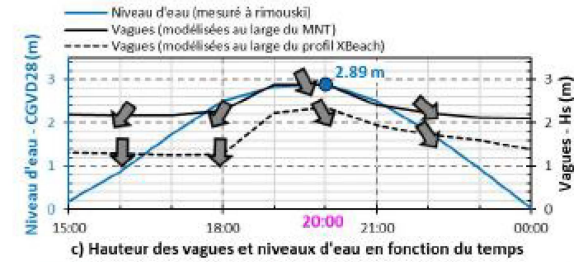
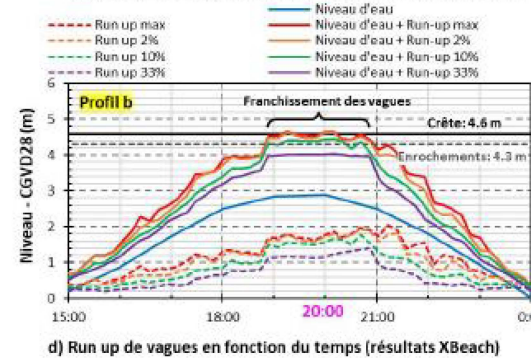
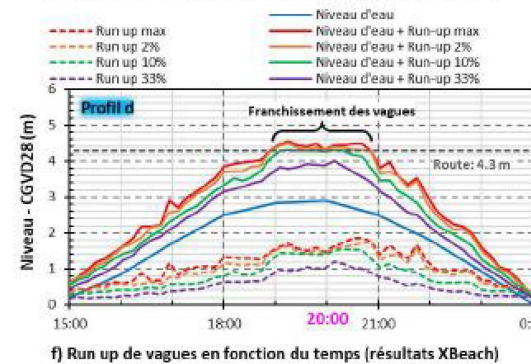
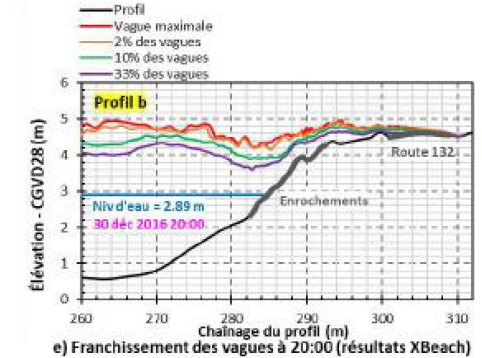
Figure 4
SIMULATIONS PAR MODÉLISATION DE LA TEMPÊTE DU
30 DÉCEMBRE 2016 (LASALLE-NHC, 2023)

5.3 Analyse de la submersion côtière - Tempête du 30 déc 2016

- Franchissement des vagues au-dessus de l'enrochement
- Érosion du haut de talus
- Submersion côtière de la Route 132
- Dépôt probable de débris sur la Route 132

- T ≈ 25 ans
- Une recharge granulaire permettra de protéger la Route 132 et les propriétés résidentielles
