## Plan d'action pour contrer l'érosion des berges du fleuve Saint-Laurent et de l'embouchure de la rivière Saint-Charles dans le parc de la Commune à Varennes

Ville de Varennes

Décembre 2021

STABILISATION DE BERGE DU FLEUVE SAINT-LAURENT  
PARC DE LA COMMUNE  
PROJET NO. 2023-216

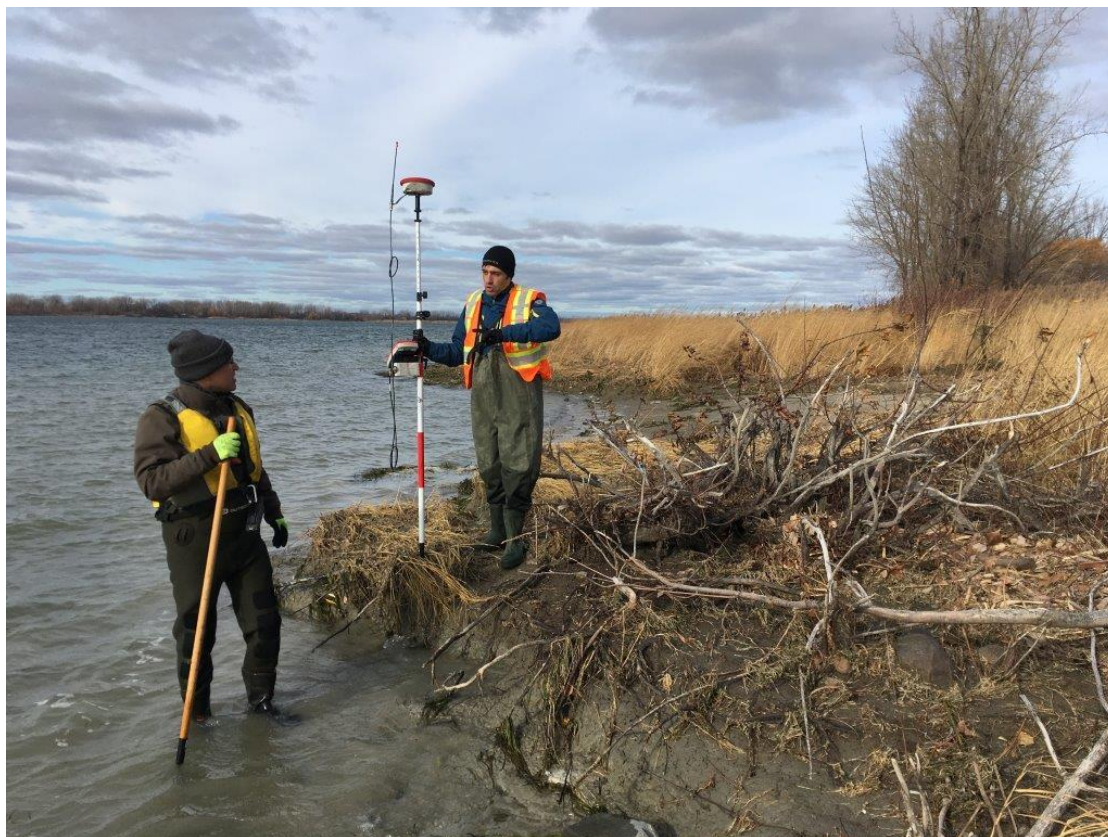
**Photo 1** : relevé topographique à l'aide d'un GPS de précision, Crédit photo : T<sup>2</sup> Environnement

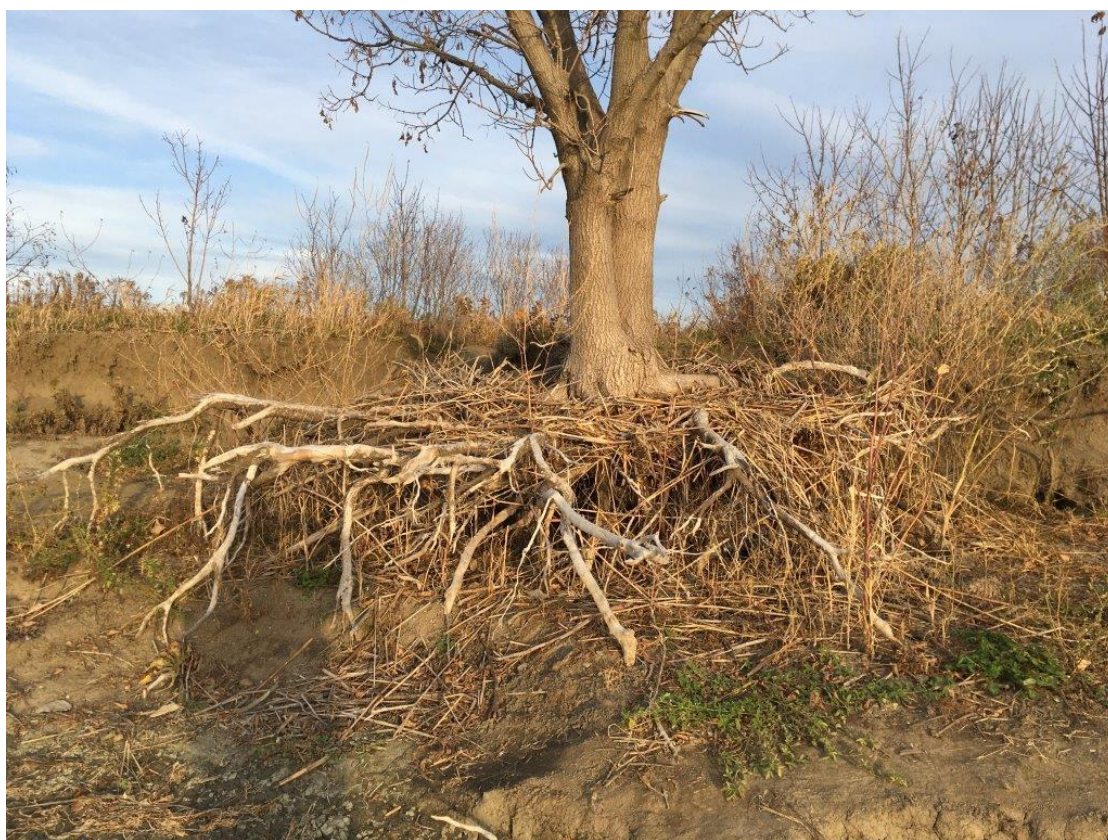
**Photo 4** : Rive 1 : littoral dégradé ; talus entre 1 et 2 mètres, Crédit photo : T<sup>2</sup> Environnement

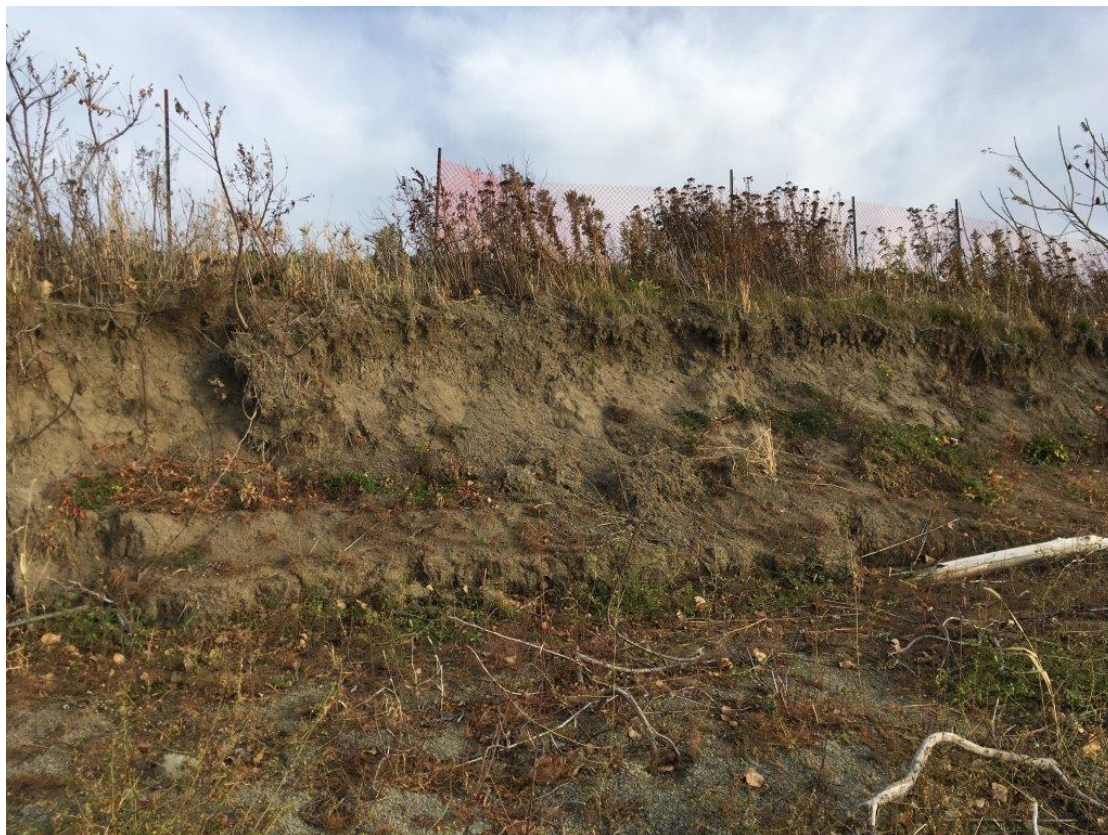
**Photo 5** : Rive 1 : littoral dégradé ; talus entre 1 et 2 mètres, Crédit photo : T<sup>2</sup> Environnement

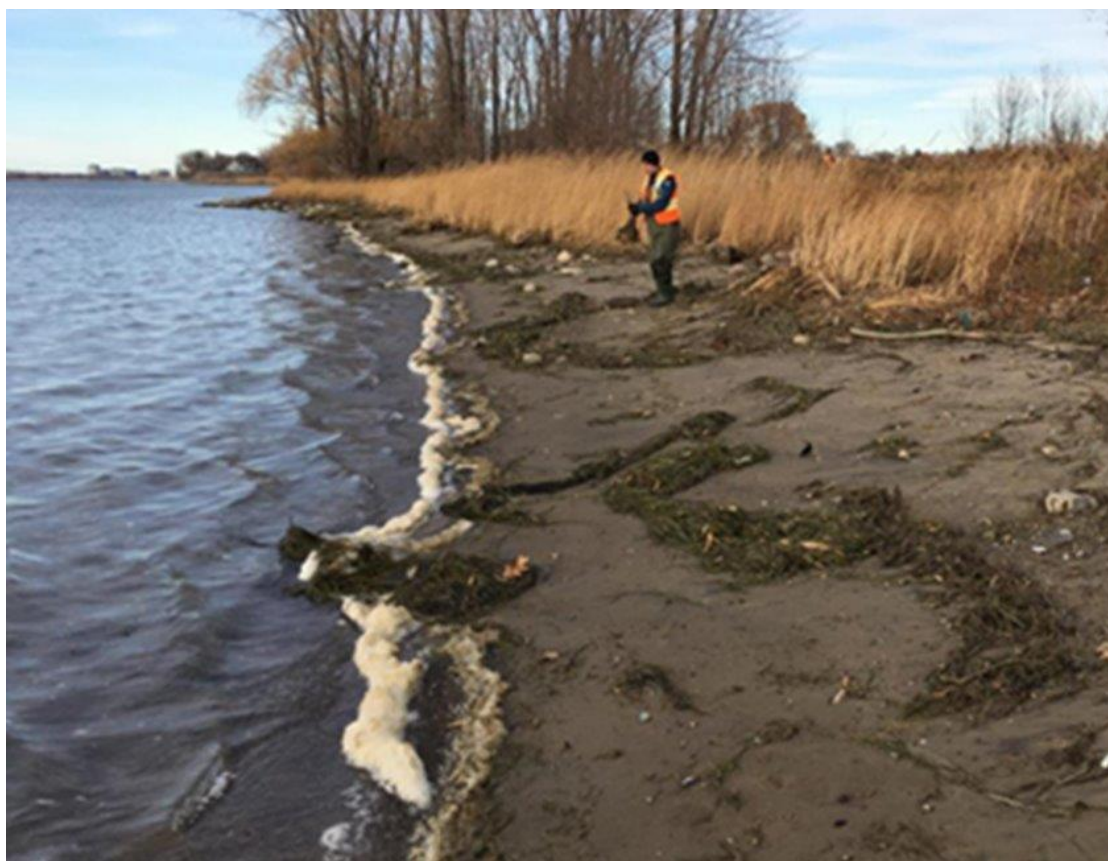
**Photo 6** : Rive 4 ; littoral naturel peu dégradé, plage de sable, Crédit photo : T<sup>2</sup> Environnement

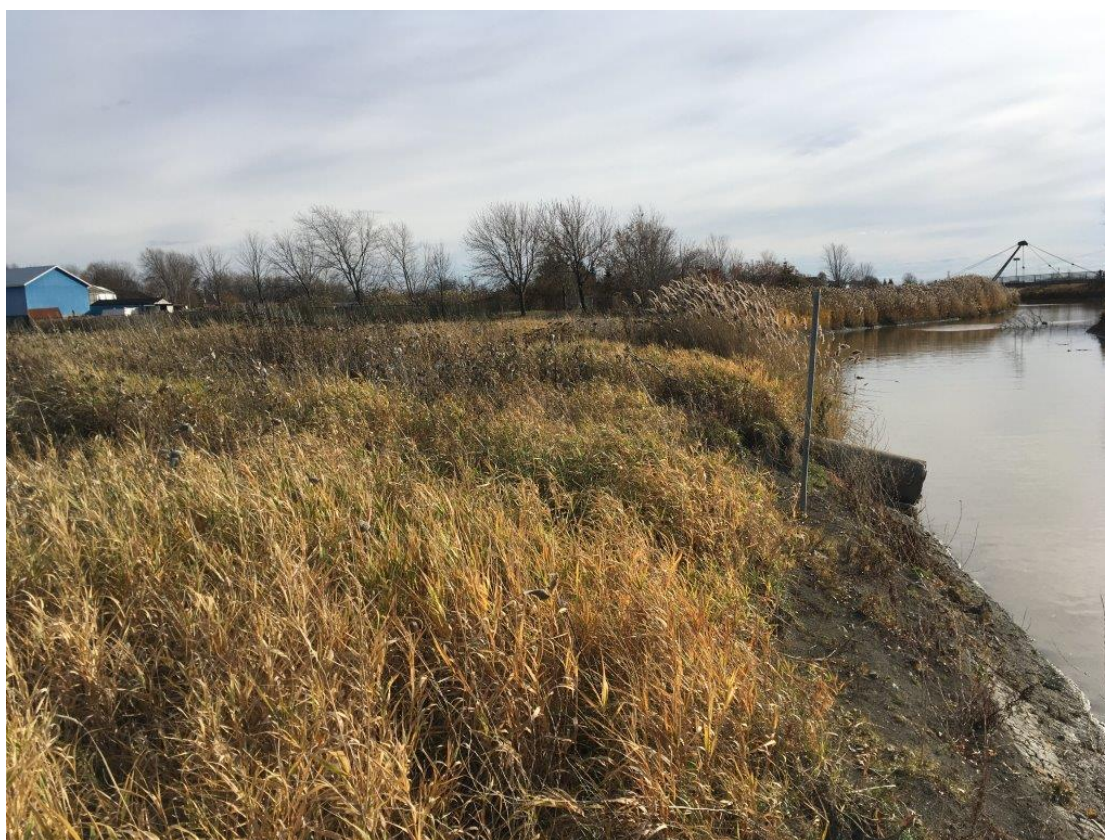
**Photo 8** : Rive 5 ; littoral de la rivière Saint-Charles avec talus abrupt mais stable dans le temps, Crédit photo : T<sup>2</sup> Environnement

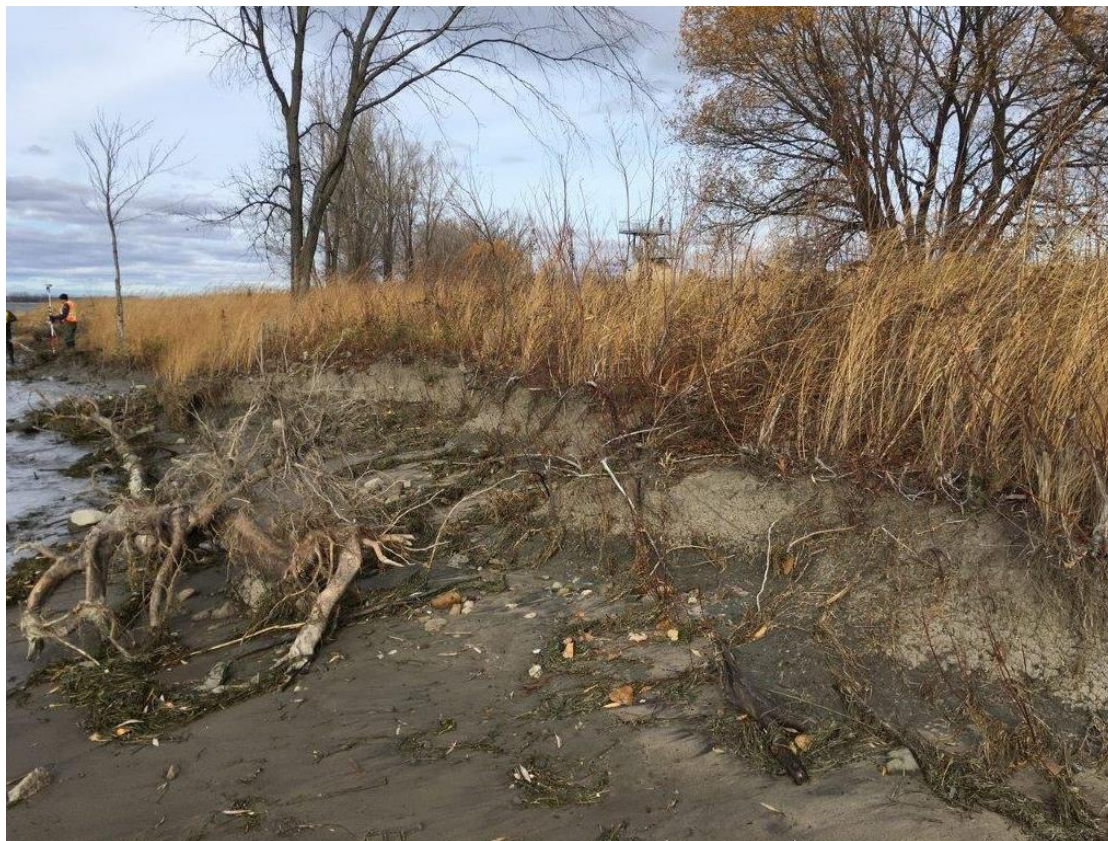
**Photo 9** : Rive 6 ; Littoral modérément dégradé, replat de talus naturel, Crédit photo : T<sup>2</sup> Environnement

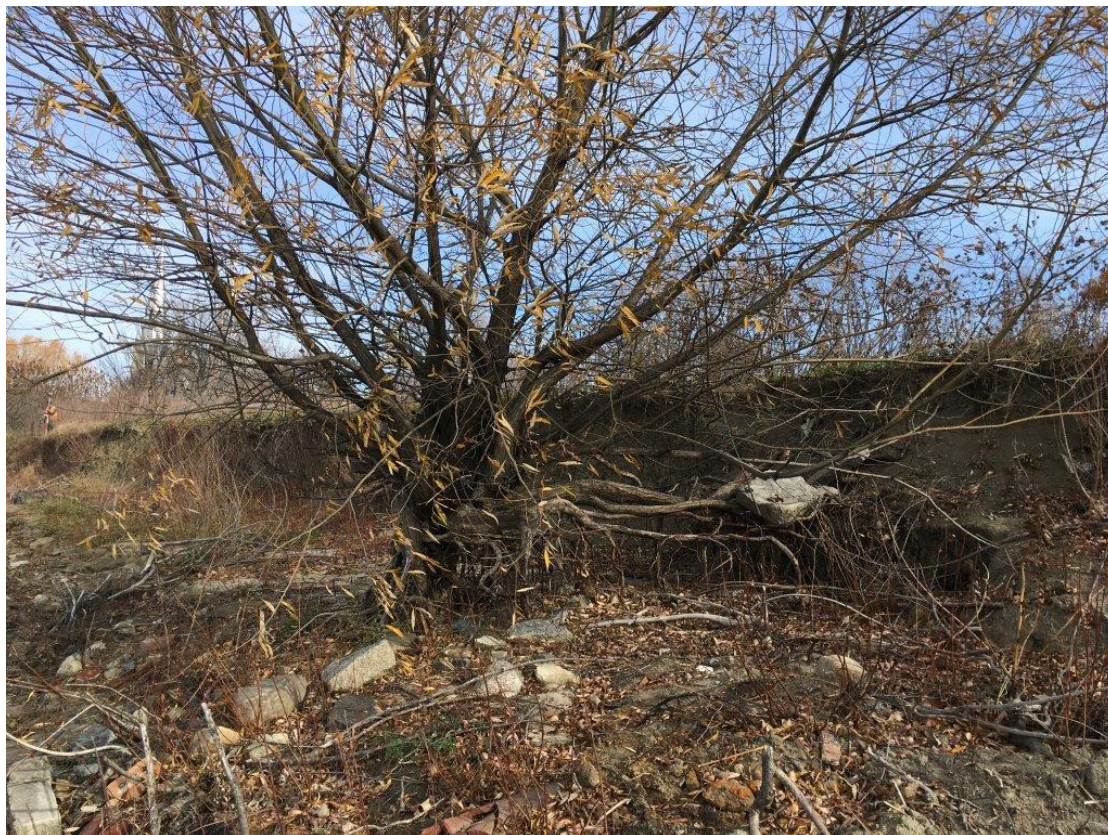
**Photo 11** : Rive 8 ; Littoral arborescent fortement dégradé, Crédit photo : T<sup>2</sup> Environnement

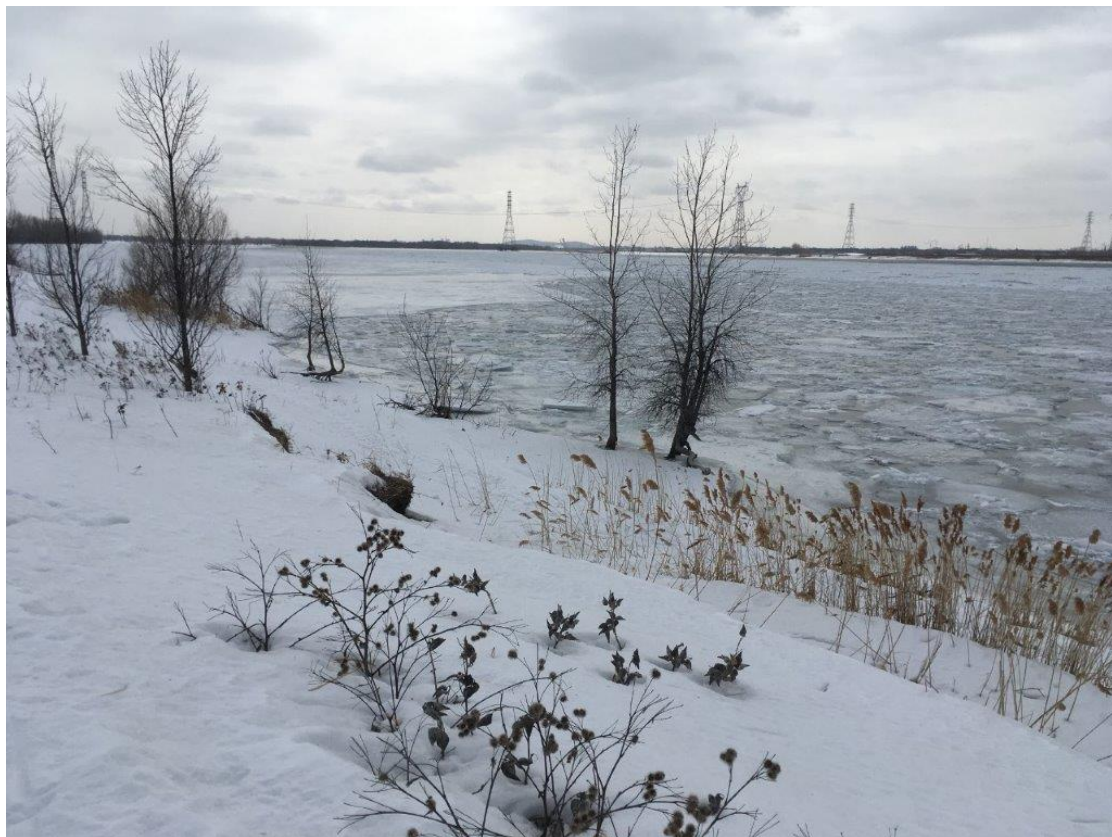
**Photo 13 :** Talus dans le type de rive 1 en conditions hivernale, 20210306, Crédit photo : T<sup>2</sup> Environnement

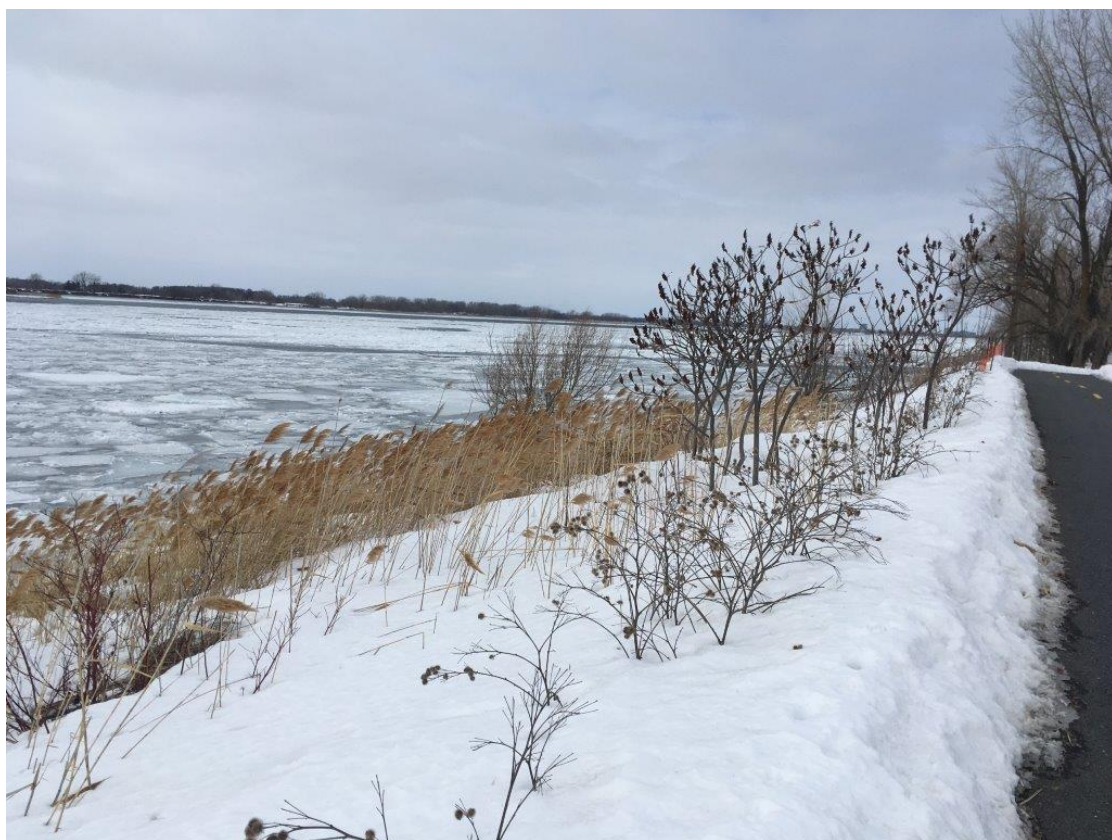
**Photo 14 :** Talus face au type de rive 3 en conditions hivernale, 20210306, Crédit photo : T<sup>2</sup> Environnement

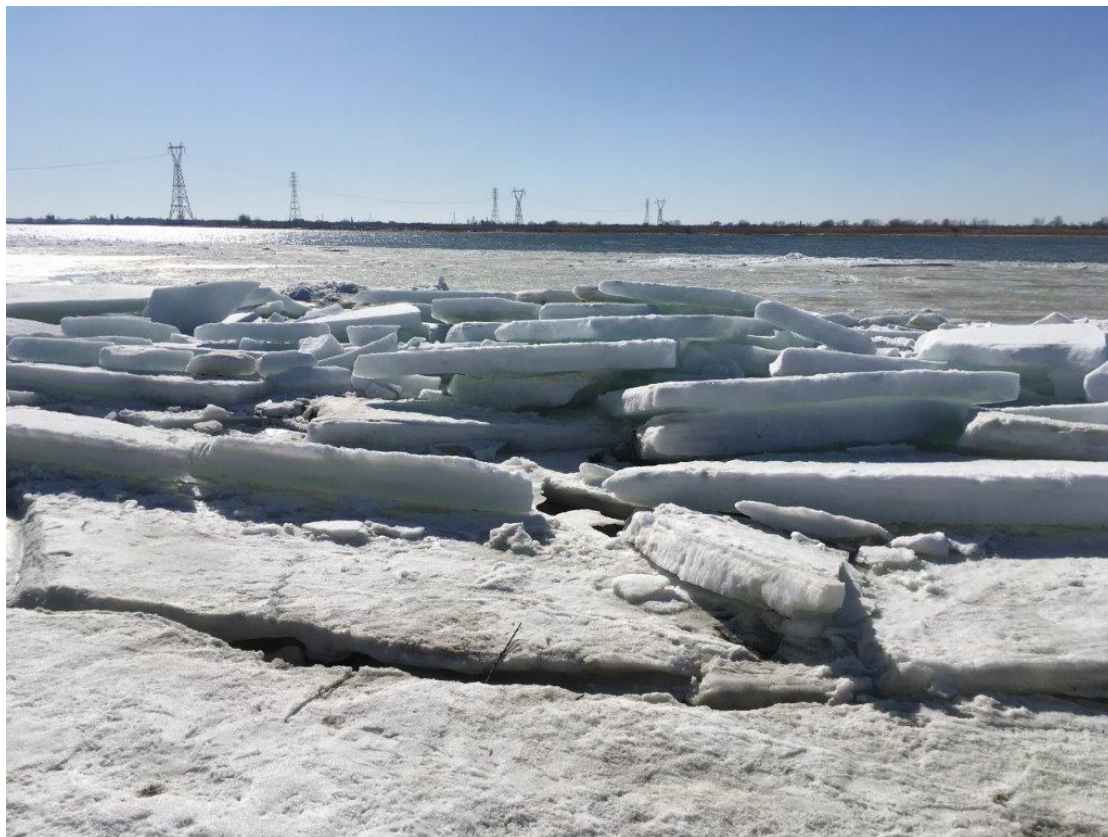
**Photo 17 :** Accumulation de glace face aux types de rive 1 à 3 en conditions printanières, 20210321,  
Crédit photo : T<sup>2</sup> Environnement

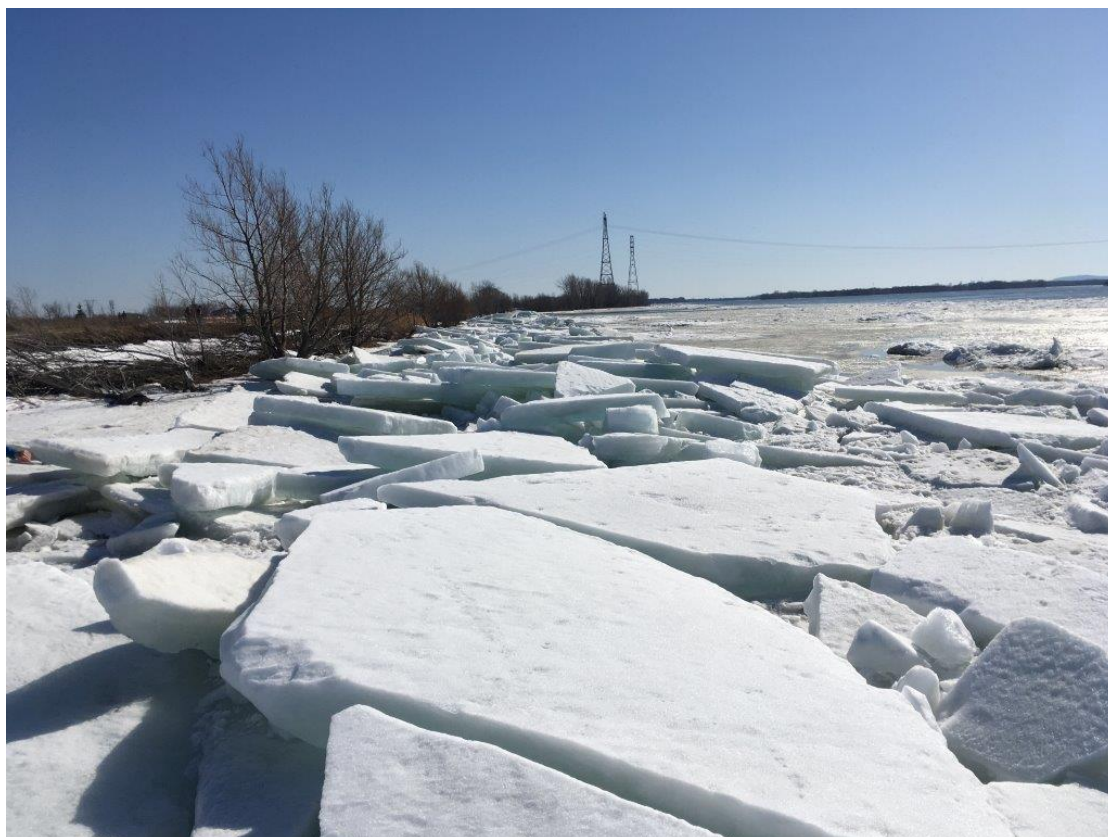
**Photo 18 :** Accumulation de glace face aux types de rive 1 à 3 en conditions printanières, 20210321,  
Crédit photo : T<sup>2</sup> Environnement

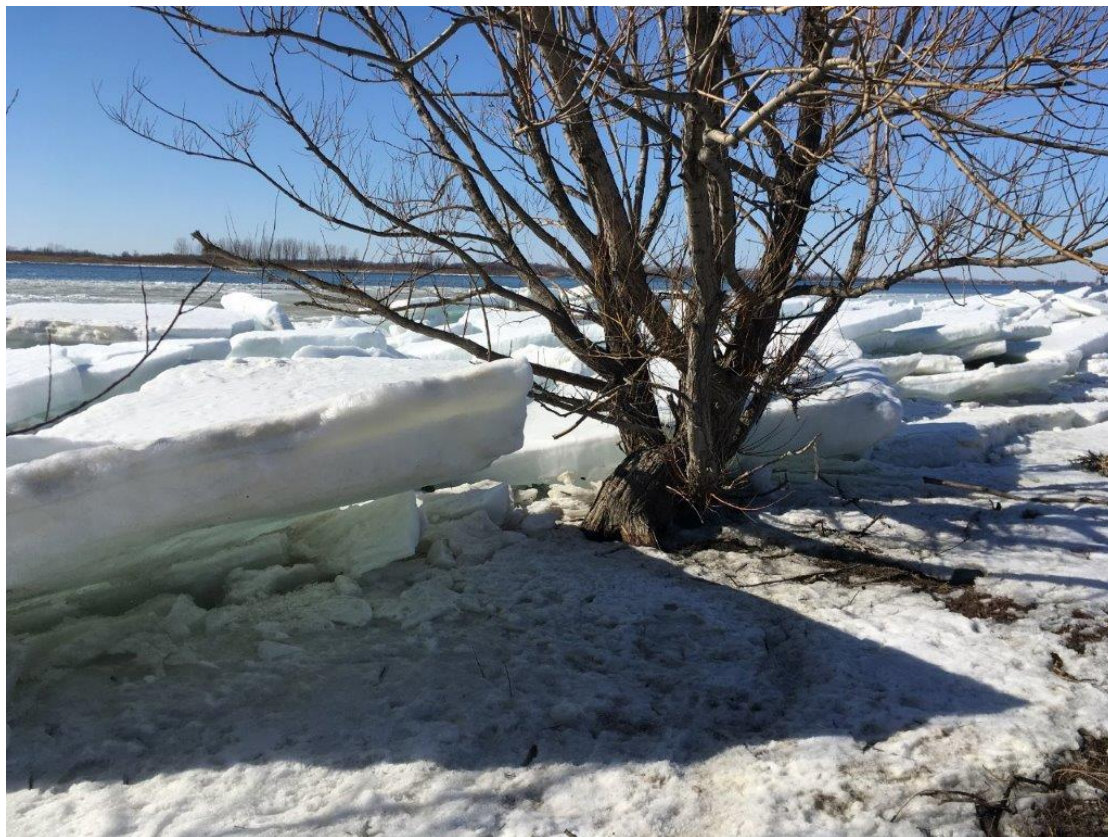
**Photo 19 :** Accumulation de glace face aux types de rive 1 à 3 en conditions printanières, 20210321,  
Crédit photo : T<sup>2</sup> Environnement

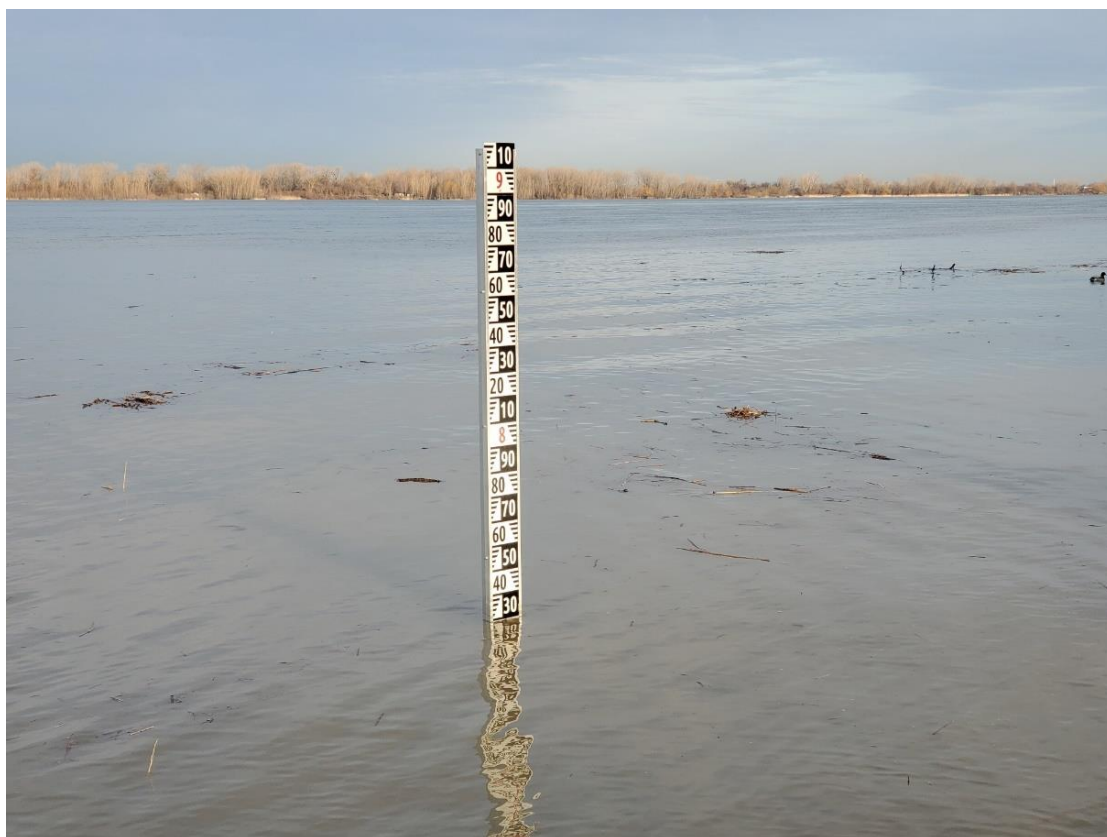
**Photo 33** : Suivi du niveau du fleuve à l'aide d'une échelle limnimétrique 20210330, Crédit photo : Ville de Varennes
