MINISTÈRE DES TRANSPORTS DU QUÉBEC

Réaménagement de la route 367 entre Saint-Augustin-de-Desmaures et Sainte- Catherine-de-la-Jacques-Cartier

Suivi acoustique 5 ans après la mise en service

JUIN
2019

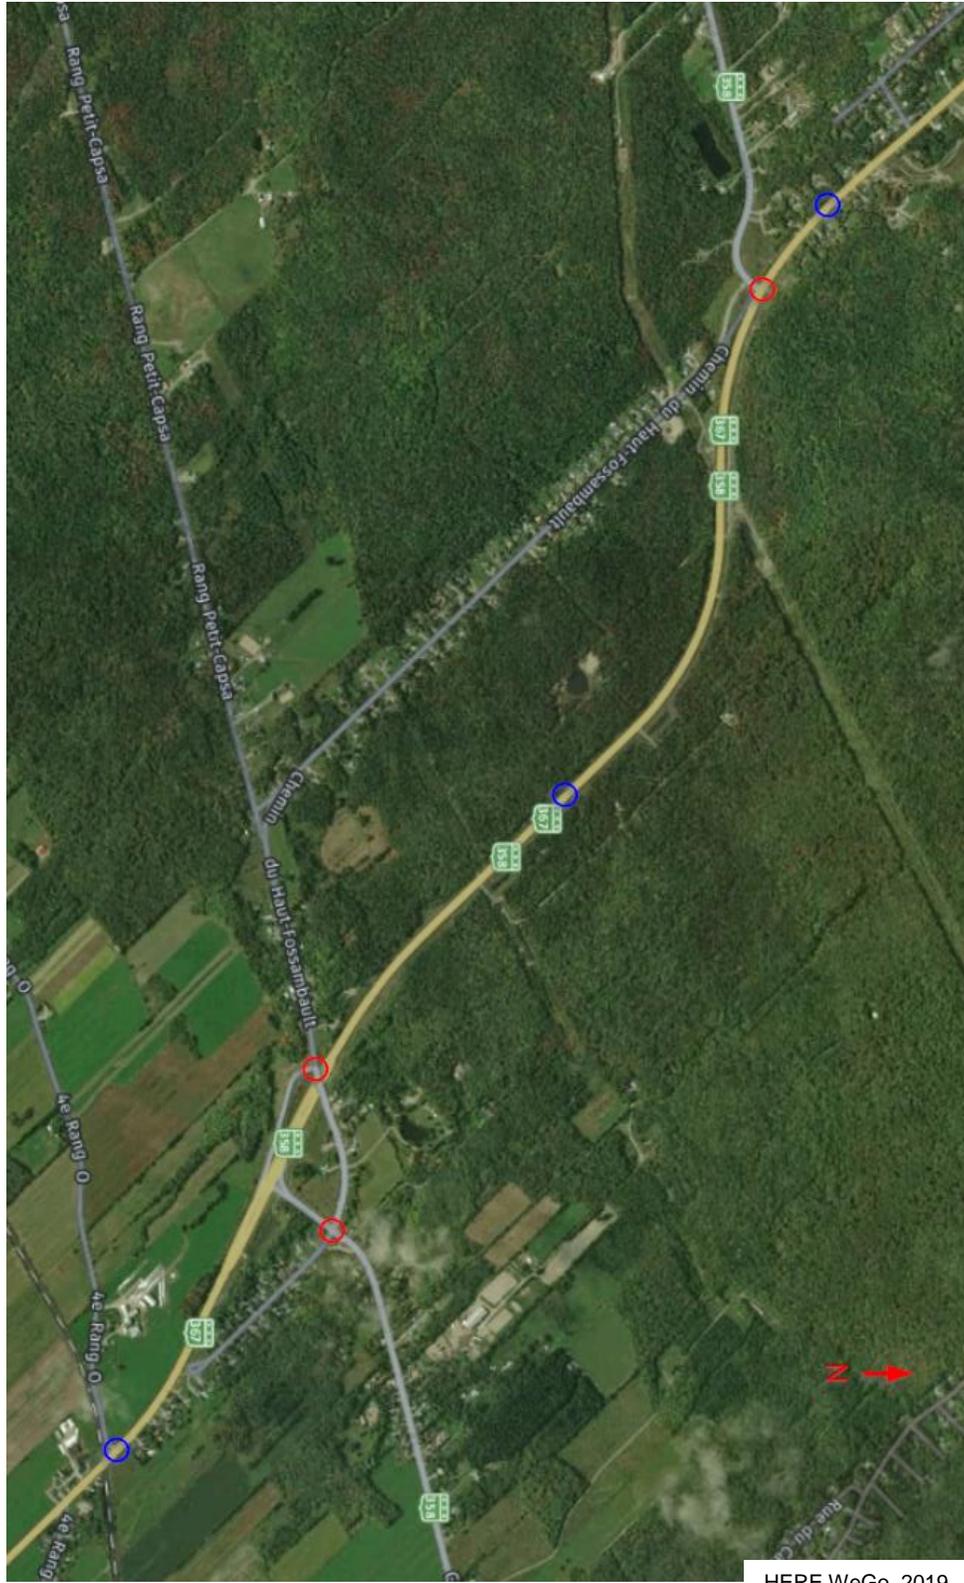
Figure 2 : Localisation des comptages de circulation

Des comptages de véhicules pour la route 367 ainsi que pour les principales routes adjacentes ont été réalisés simultanément à la prise des mesures. Les emplacements des différents sites de comptage sont illustrés à la figure 2. Les sites de comptage avec caméra sont illustrés par un cercle rouge et ceux avec boucles de comptage par un cercle bleu.

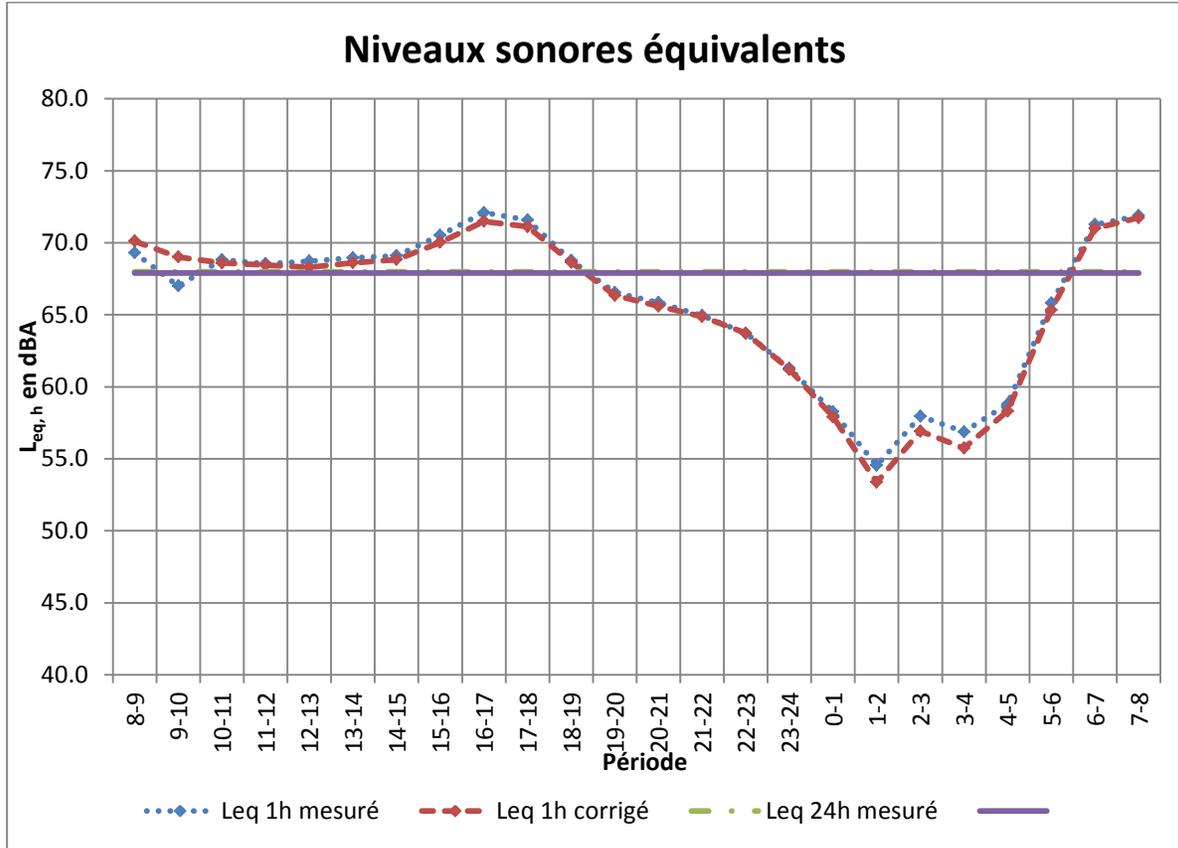
Niveaux équivalents 1 heure et 24 heures mesurés et corrigés pour le point de mesure A

PRINCIPALES DONNÉES DE MESURE
Niveaux équivalents et statistiques horaires pour le relevé de 24 heures au point A

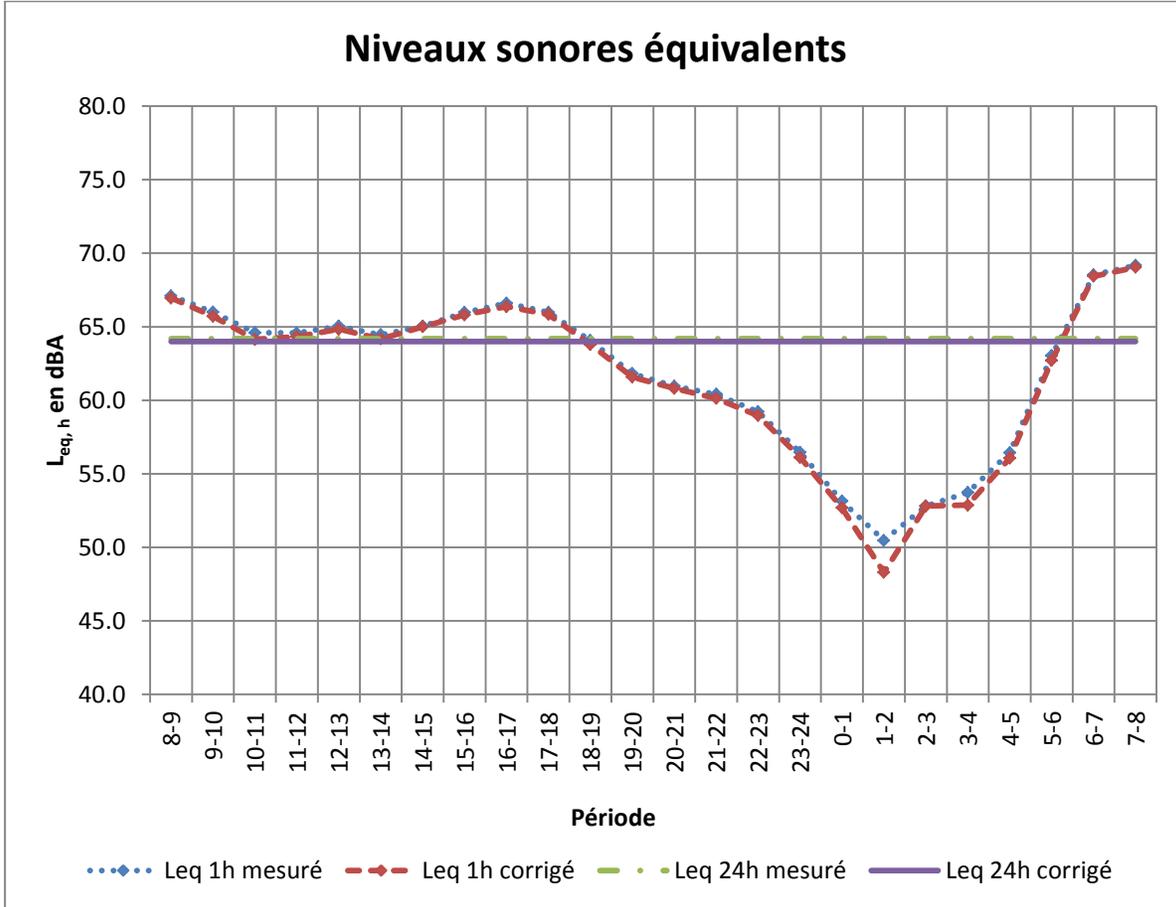
Niveaux équivalents 1 heure et 24 heures mesurés et corrigés pour le point de mesure B

Niveaux équivalents et statistiques horaires pour le relevé de 24 heures au point B

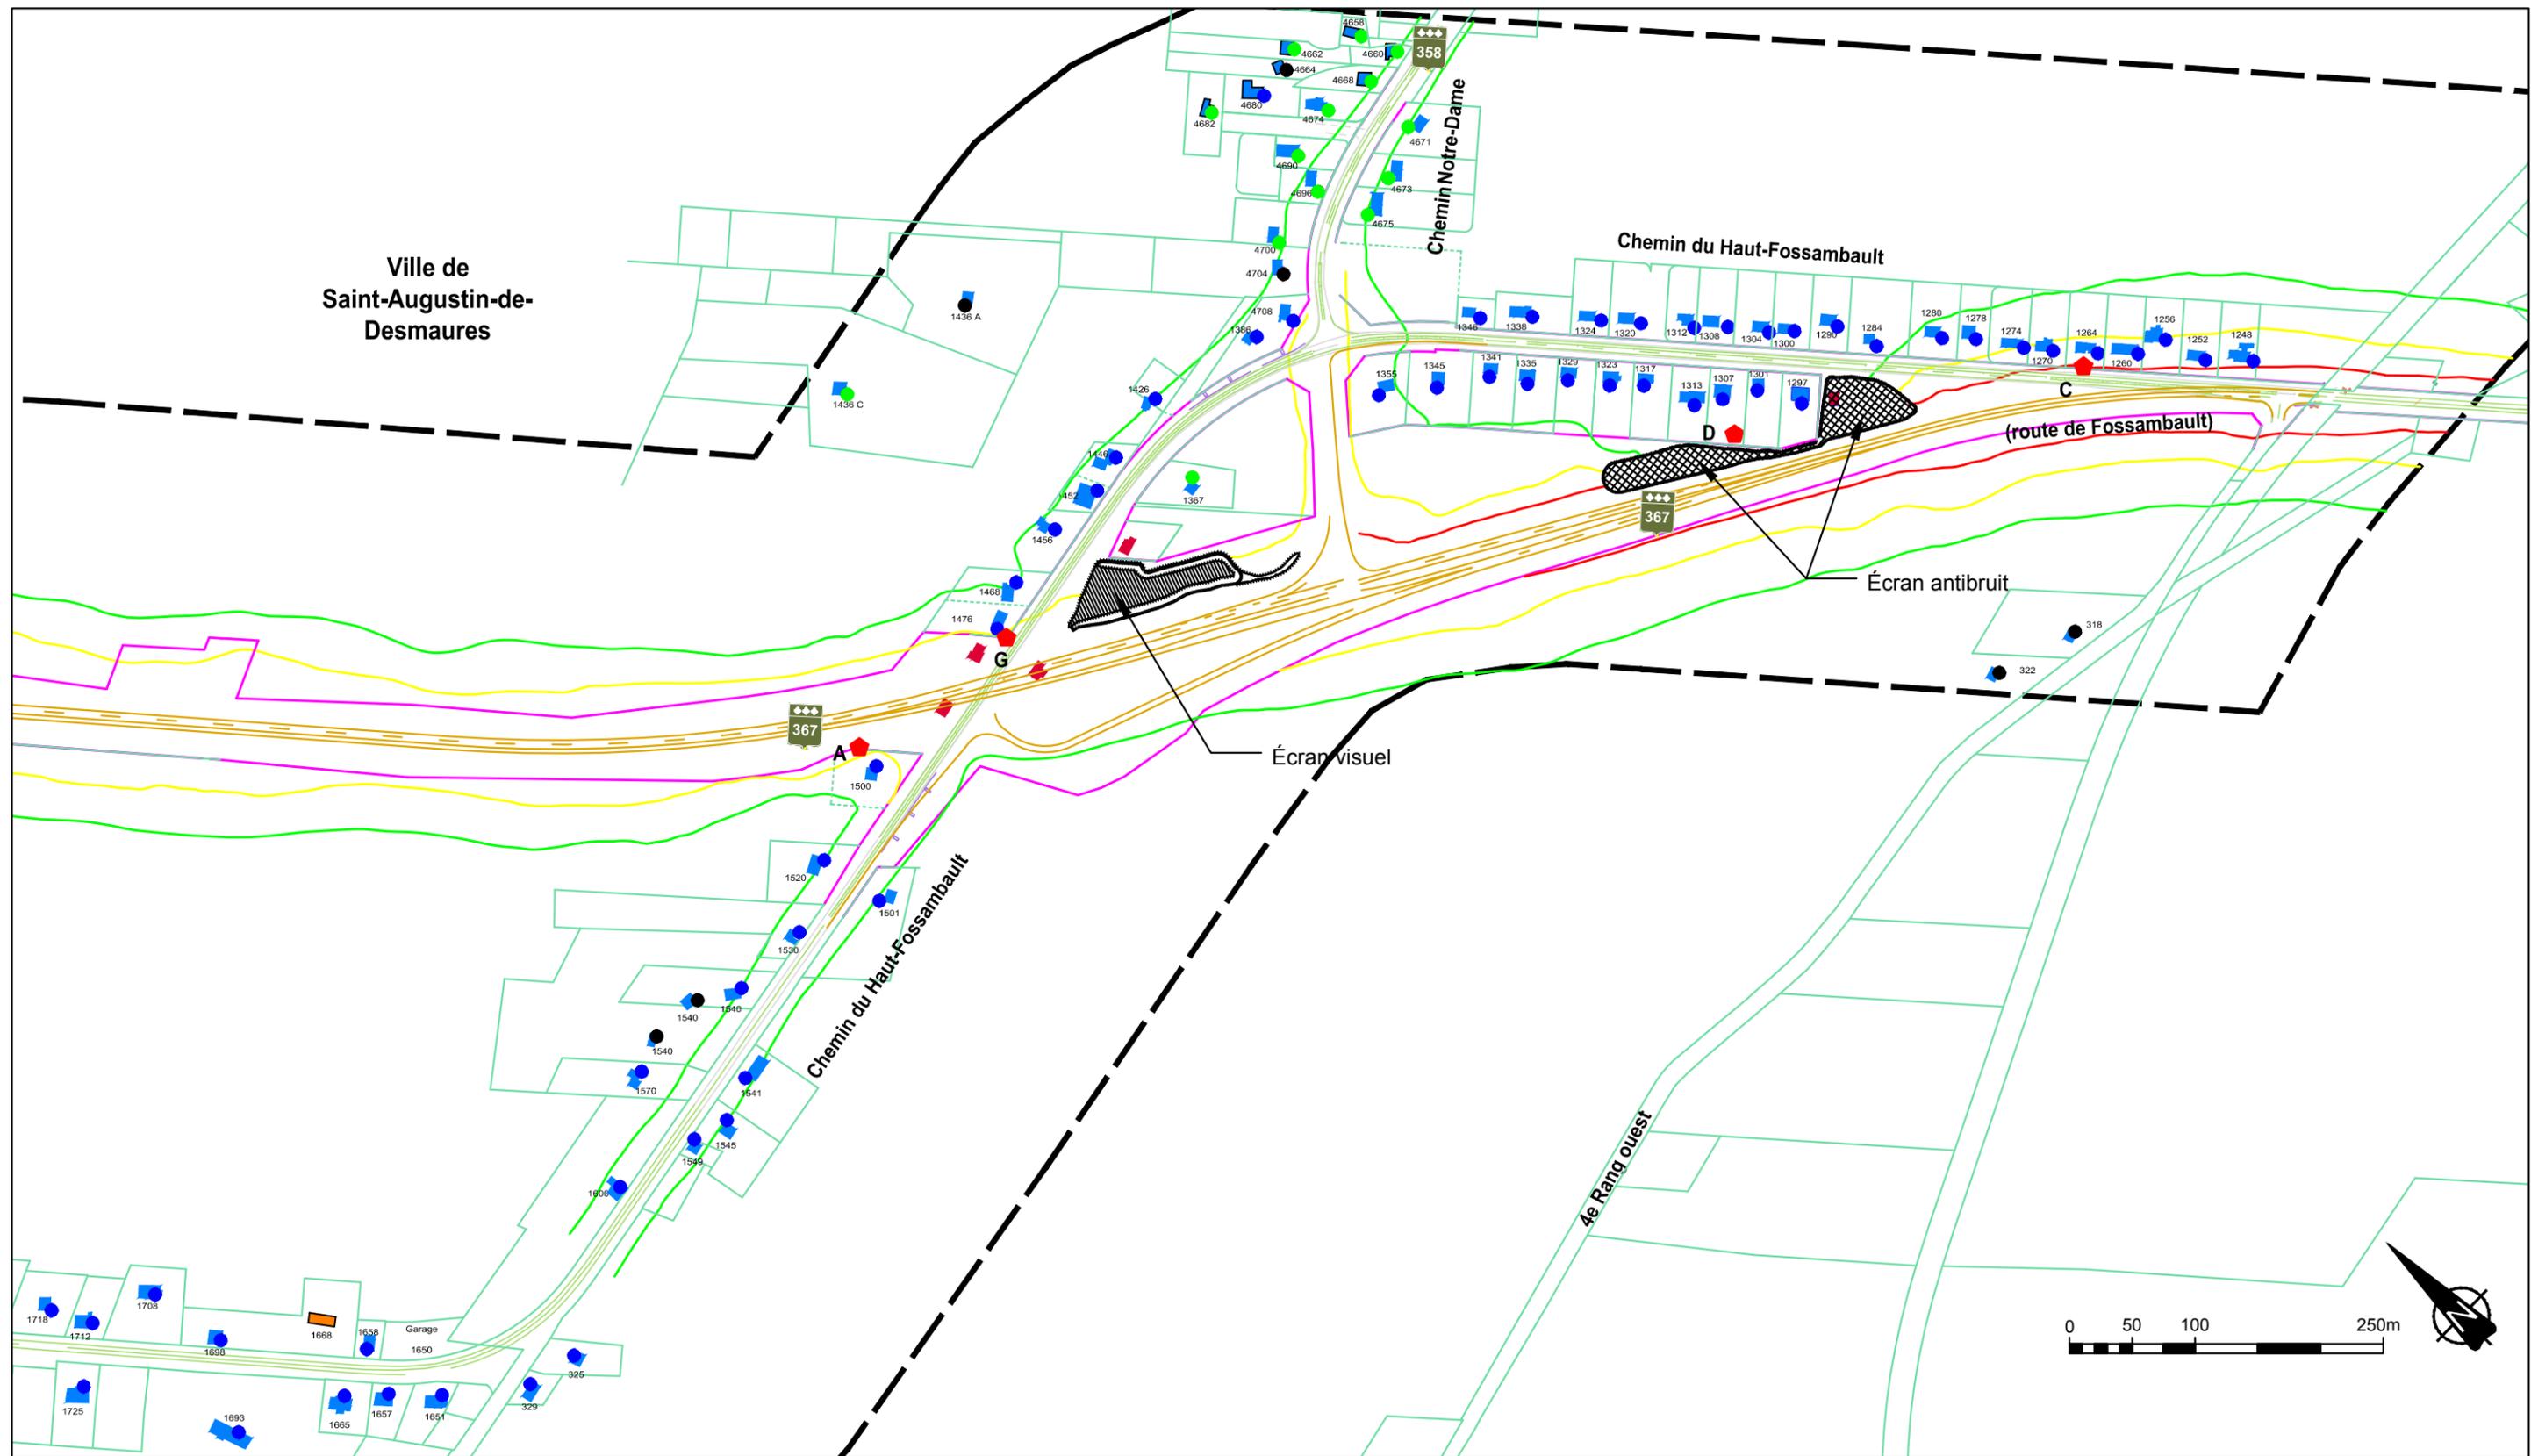
Carte n° 1
 Localisation des relevés sonores et
 impacts sonores réels en 2018

Les figures 1 et 2 de l'annexe 2 présentent les isophones résultant de la modélisation réalisée pour l'année 2018.

À partir de cette classification, le niveau de gêne pour chaque résidence peut être obtenu pour la situation évaluée. L'impact sonore est quant à lui calculé selon la grille d'évaluation de l'impact sonore de la Politique sur le bruit routier. Les variations de niveau sonore inférieures à 0,5 dBA sont considérées comme un impact nul. Les impacts sonores pour les résidences sont illustrés aux figures 1 et 2 de l'annexe 2.

Le tableau 7 ci-après présente la répartition par niveau de gêne sonore des résidences sensibles au bruit, mais non assujetties au présent suivi acoustique. Ces résidences sont localisées sur les cartes 1 et 2 de l'annexe 2.
