# Suivi environnemental des puits d'alimentation en eau 1<sup>re</sup> année

N° 0277-01-150(226)19

**SUIVI ENVIRONNEMENTAL DES PUIITS  
D'ALIMENTATION EN EAU, 1<sup>RE</sup> ANNÉE  
ROUTE 277 (SECTEUR 1)**

**MUNICIPALITÉ : SAINT-ANSELME  
CHAÎNAGES : 0+820 @ 2+480**

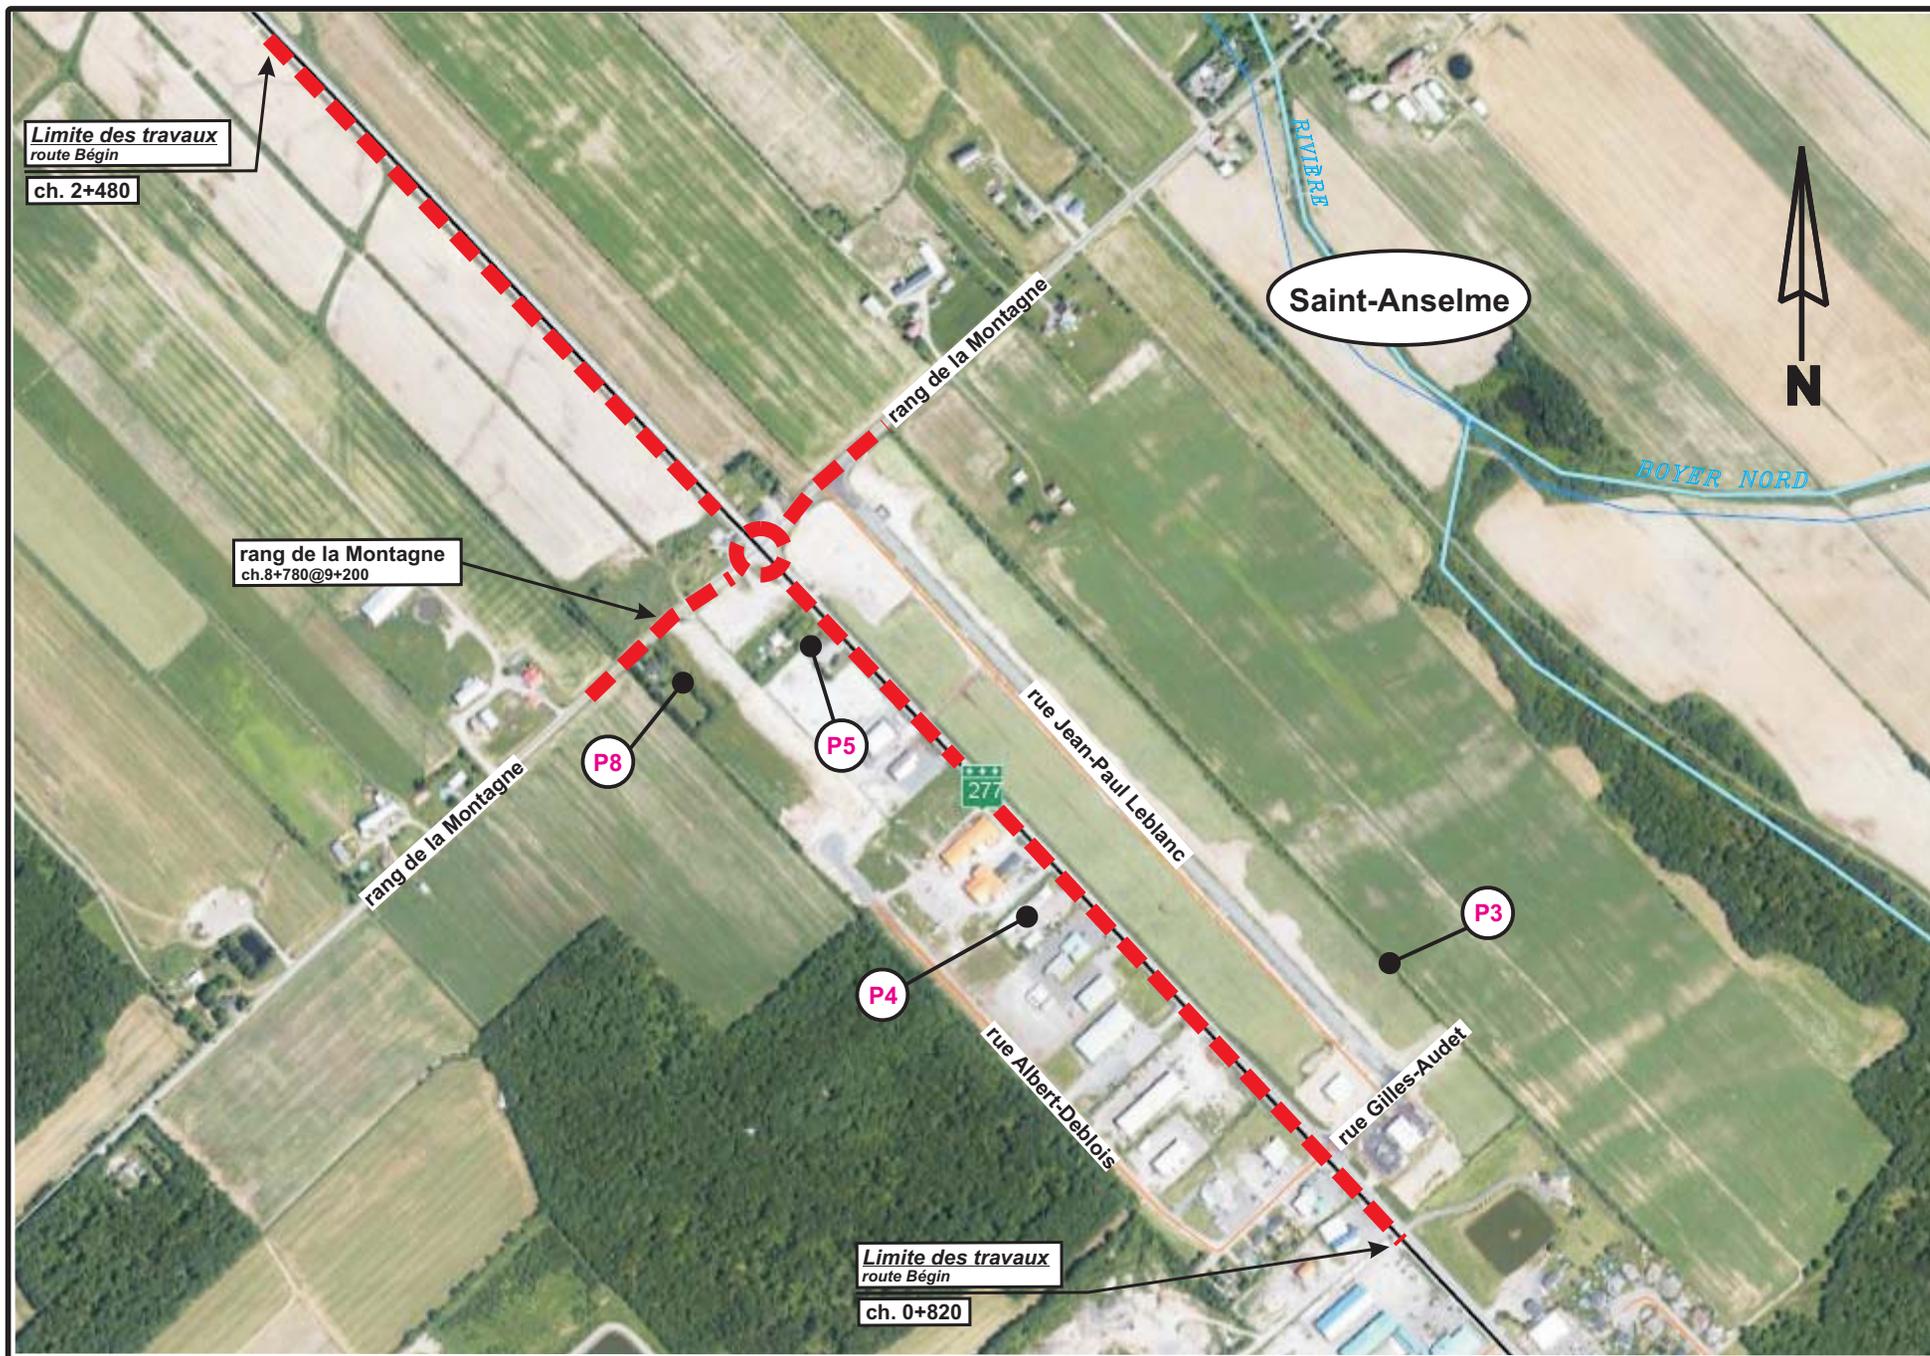
### Plan de localisation du projet et des puits cibles

Les puits échantillonnés ont été ciblés à partir du programme de suivi environnemental des puits d'eau potable du 22 août 2017 (N/D : 0277-01-150(226)17) et produit à partir de la première étude de puits datée du 16 août 2006 (N/Dossier : 0277-01-160(026)05) et de sa mise à jour datée du 2 août 2017 (N/Dossier : 0277-01-150(026)17). Les puits cibles sont localisés sur le plan à l'annexe 1. Les propriétaires de ces puits sont :

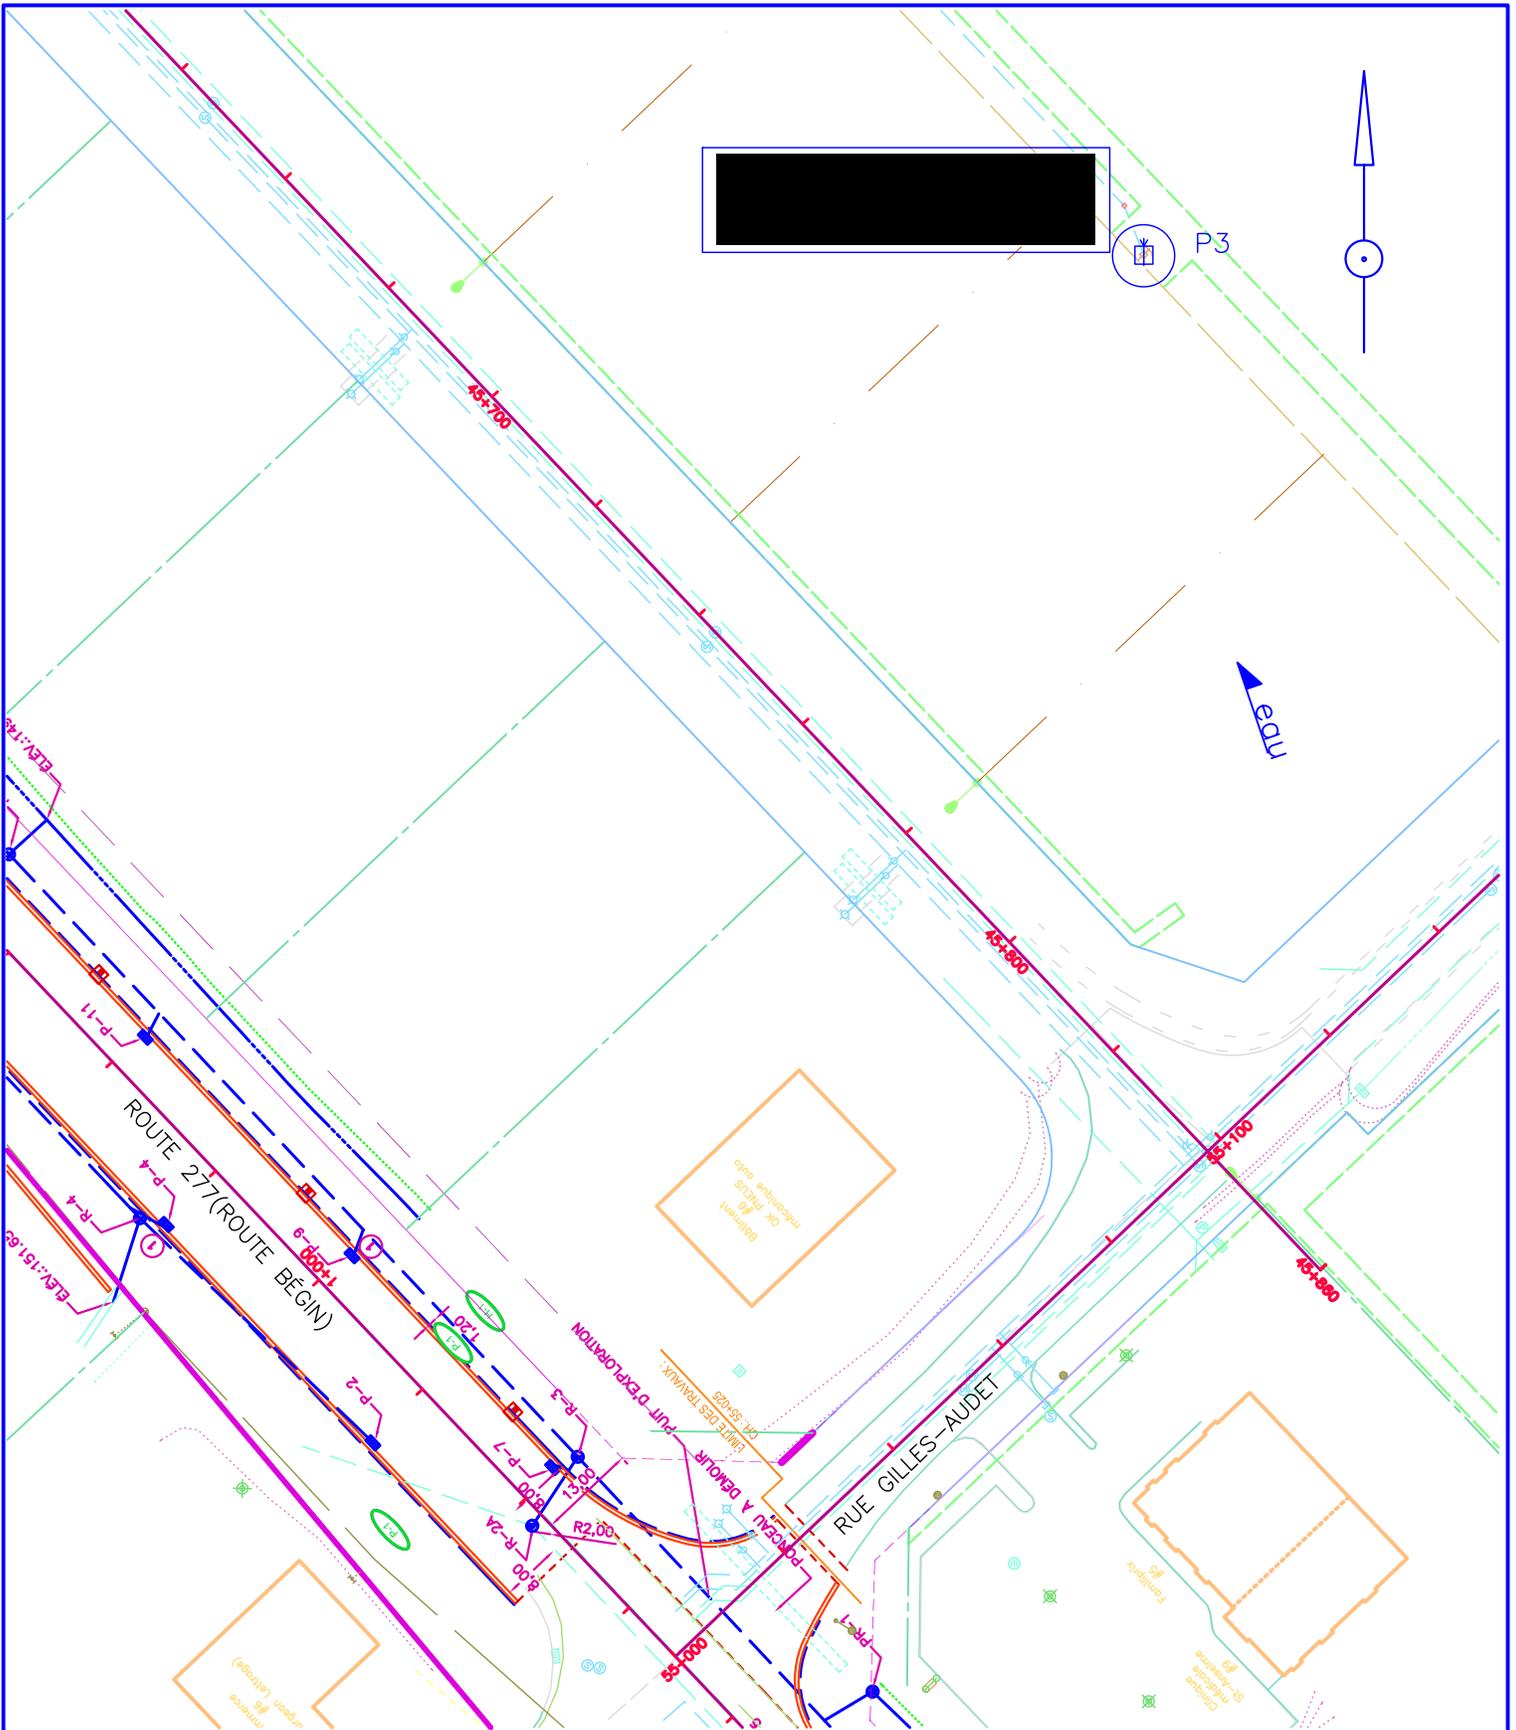
P3

Type de puits : Surface

Forme et dimension du puits : 2150 mm dia.

Localisation : ~ 630 mètres derrière la grange

Distance p/r fossé projeté : 158,5 m droite du fossé projeté

Profondeur du puits p/r T.N.: 2,63 m

Niveau d'eau actuel p/r T.N.: 0,89 m (2019-05-02) 9:40

Remarques : 2019 : Ne boivent plus l'eau depuis le printemps. se plaint de l'usine qui ne respecte pas les limites du puits en y déposant pleins de débris autour. Il dit aussi que la compagnie pousse la neige près du puits. Les résultats d'analyses ont été expédiés aux 3 propriétaires puisque M. au 311 a un nouveau puits artésien. MDT: 180 T: 6.2  
2017-06 : Ce puits alimente au total 6 résidences; 4 sur de la Montagne Est et 2 sur de la Montagne Ouest soit le # 275 et le #311. Afin d'alimenter le # 275 et le # 311, une conduite d'amenée d'eau traverse (croise) la route Bégin(rte 277) à la hauteur du rang de la Montagne. Les futurs travaux de la route 277 occasionneront le démantèlement de la conduite localisée sous la route. Compte tenu que la conduite sera condamnée, un puits artésien devra être construit pour le # 311 afin de l'alimenter en eau potable. Quant au # 275, le puits de surface ne servait qu'en de rares occasions étant donné que la propriété est alimentée par un puits artésien. Mme mentionne qu'une fois la conduite condamnée, elle voudrait qu'un bouchon soit installé à la fin du réseau soit juste à l'ouest du # 361, rg de la Montagne ( ). Un échantillon d'eau du puits de surface a été prélevé au robinet extérieur du # 311. Niveau d'eau à 1,37 m (2017-07-12)

Aucun problème à prévoir  
Conduite d'amenée d'eau dans l'emprise

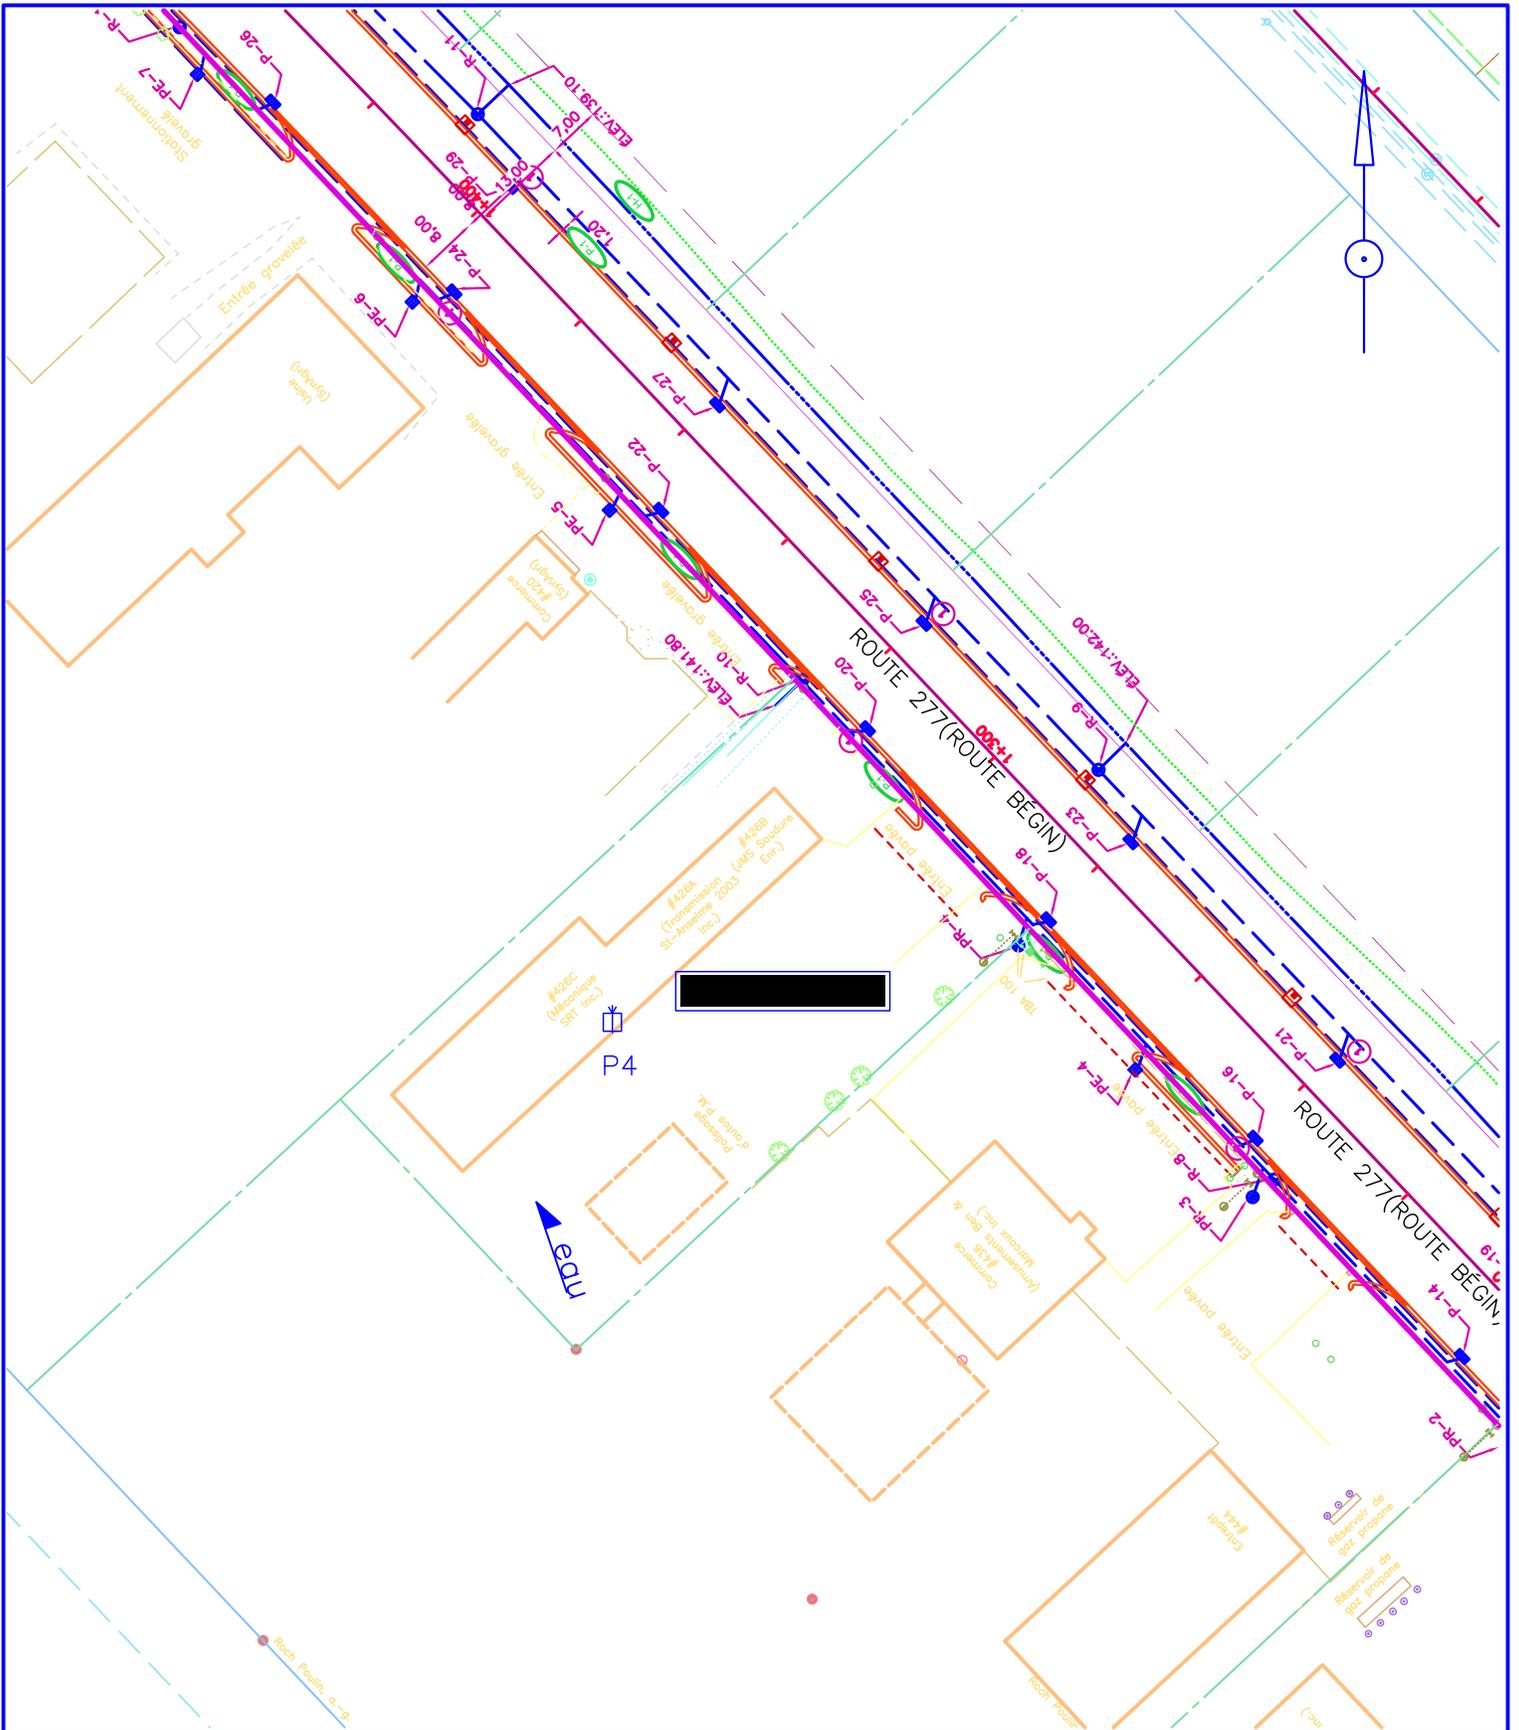
Transports, Mobilité durable et Électrification des transports <b>Québec</b>	Propriétaire(s): [Redacted]	☐ : puits ☒ : fosse septique
	Chaînage du puits: 1+309	Échelle 1:1000
		N/D: 0277-01-150(026)17

Type de puits : Artésien Forme et dimension du puits : 150 mm dia.

Localisation : À l'intérieur de la bâtisse Chaînage : 1+309 Bégin

Distance p/r fossé projeté : 49,5 m gauche du pluvial projeté

Remarques : 2019: Le local où le puits se trouve est maintenant loué et il est difficile d'accès. Le propriétaire devait me rappeler. Sans nouvelles. Les informations ont été données par le propriétaire. Le puits dessert le # 426 (4 locaux loués à des commerces) et le # 430 (entrepôt). Le puits est localisé au # 426 et se trouve à l'intérieur de la bâtisse dans le local 426C. L'échantillon d'eau a été prélevé chez JMS Soudure enr. (local 426B). Son propriétaire, M. [REDACTED], a déclaré qu'il ne buvait pas l'eau car il trouvait qu'elle n'avait pas bon goût et n'avait pas une belle couleur.

Impacts : Aucun problème à prévoir

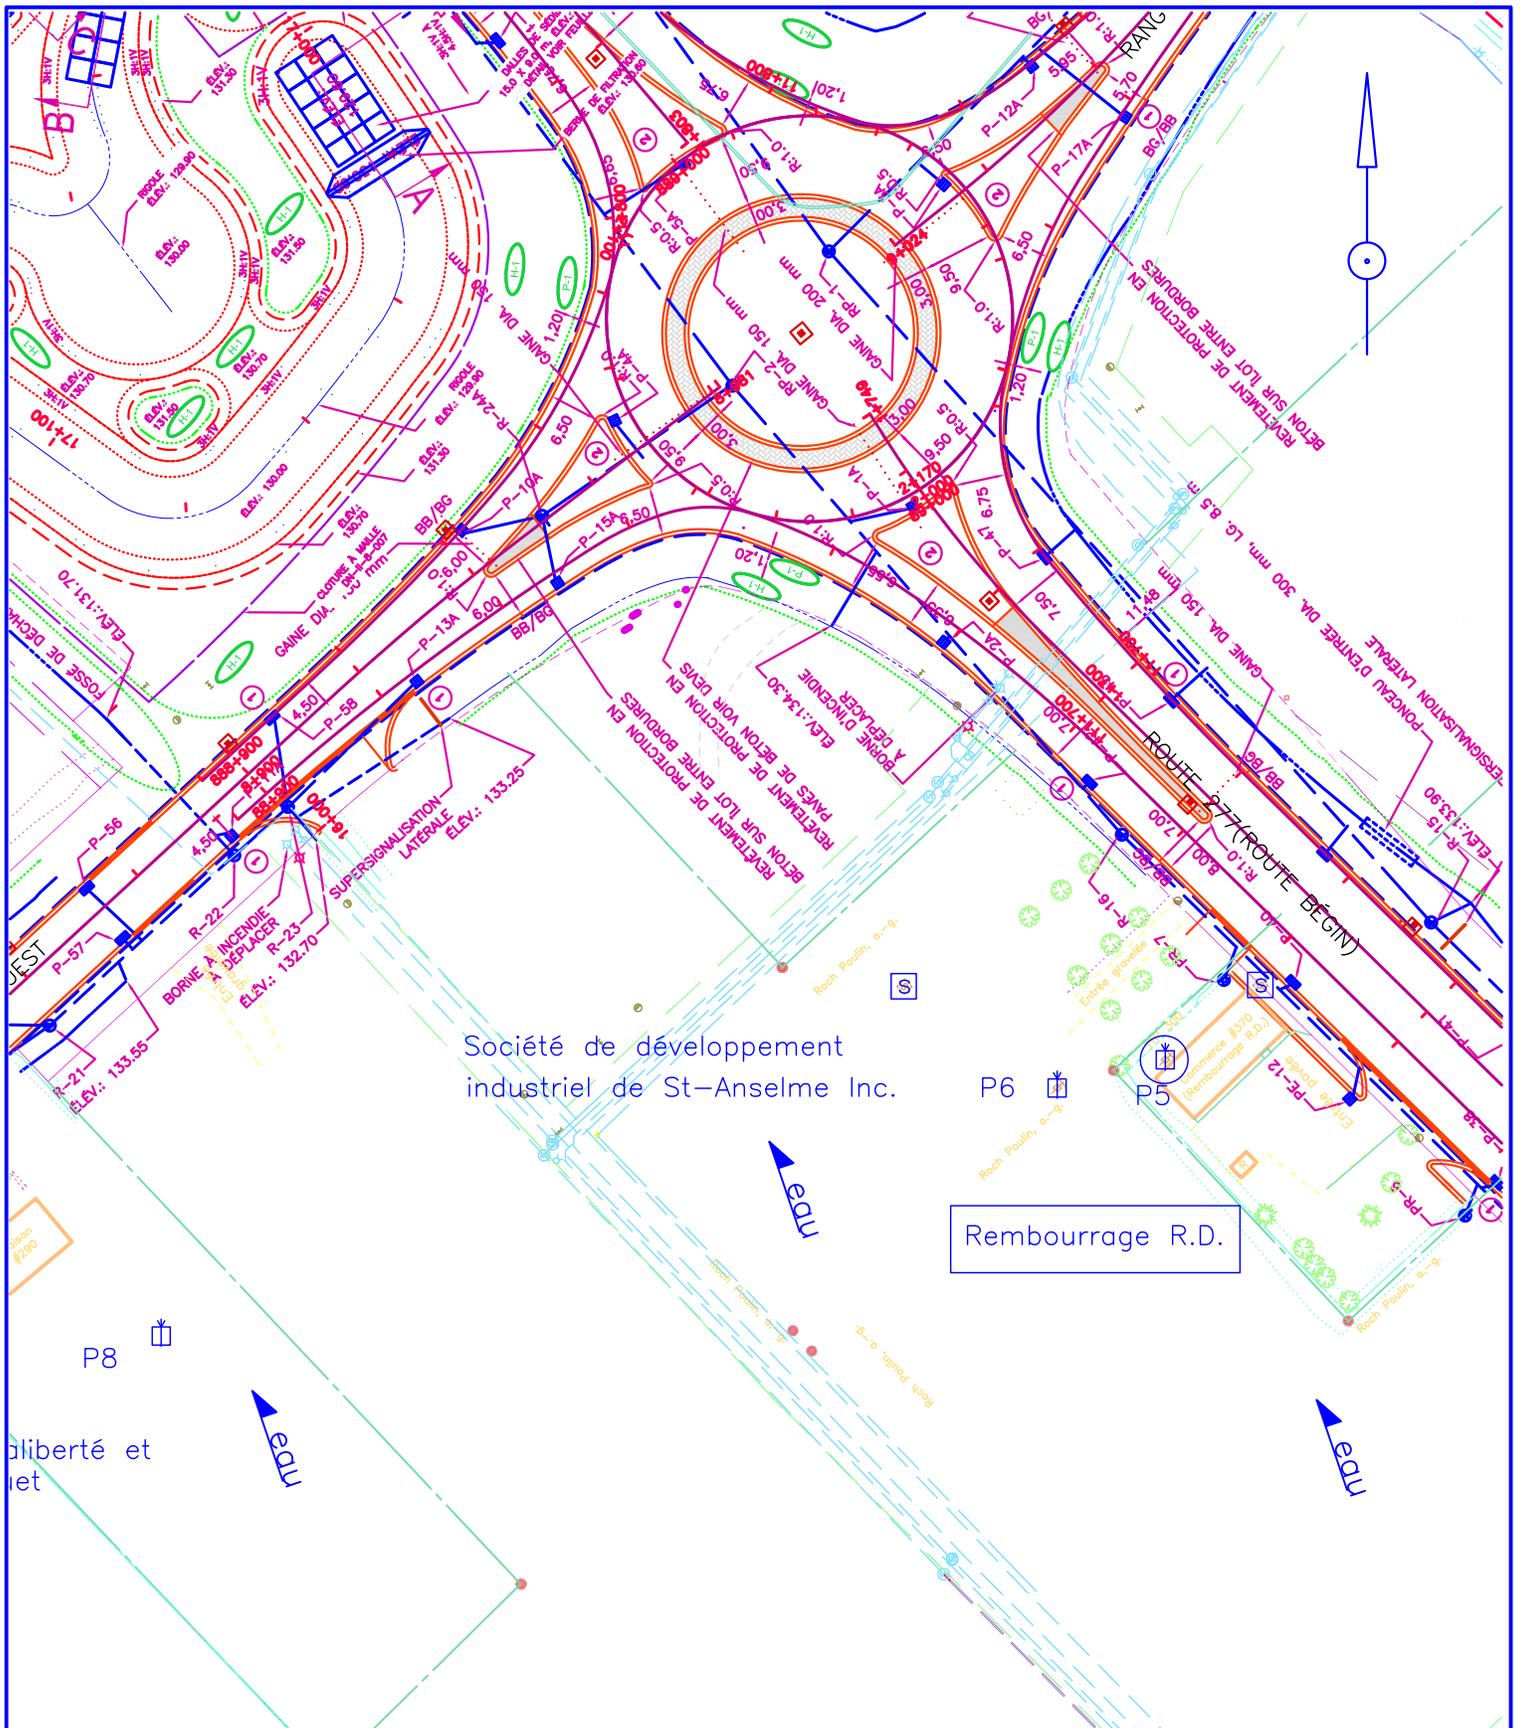
Propriétaire(s): Rembourrage R.D.	☩ : puits ☒ : fosse septique
	Chaînage du puits: 1+640	Échelle 1:1000
		N/D: 0277-01-150(026)17

Type de puits : Artésien Forme et dimension du puits : 150 mm dia.

Localisation : 0,9 m du commerce Chaînage : 1+640 Bégin

Distance p/r fossé projeté : 17,3 m gauche du pluvial projeté

Remarques : 2019: Légère odeur de soufre mais claire. MDT : 230, T: 8,7  
Les informations ont été données par le propriétaire est M. [REDACTED] (cell. [REDACTED]) et certaines ont été relevées sur l'étude de puits de 2006.  
L'ancien propriétaire était Claude Carrier. Le niveau d'eau du puits est à 7,0 m (2017-06-27)  
Ils boivent l'eau. Odeur de soufre lors de l'échantillonnage.

Impacts : Aucun problème à prévoir

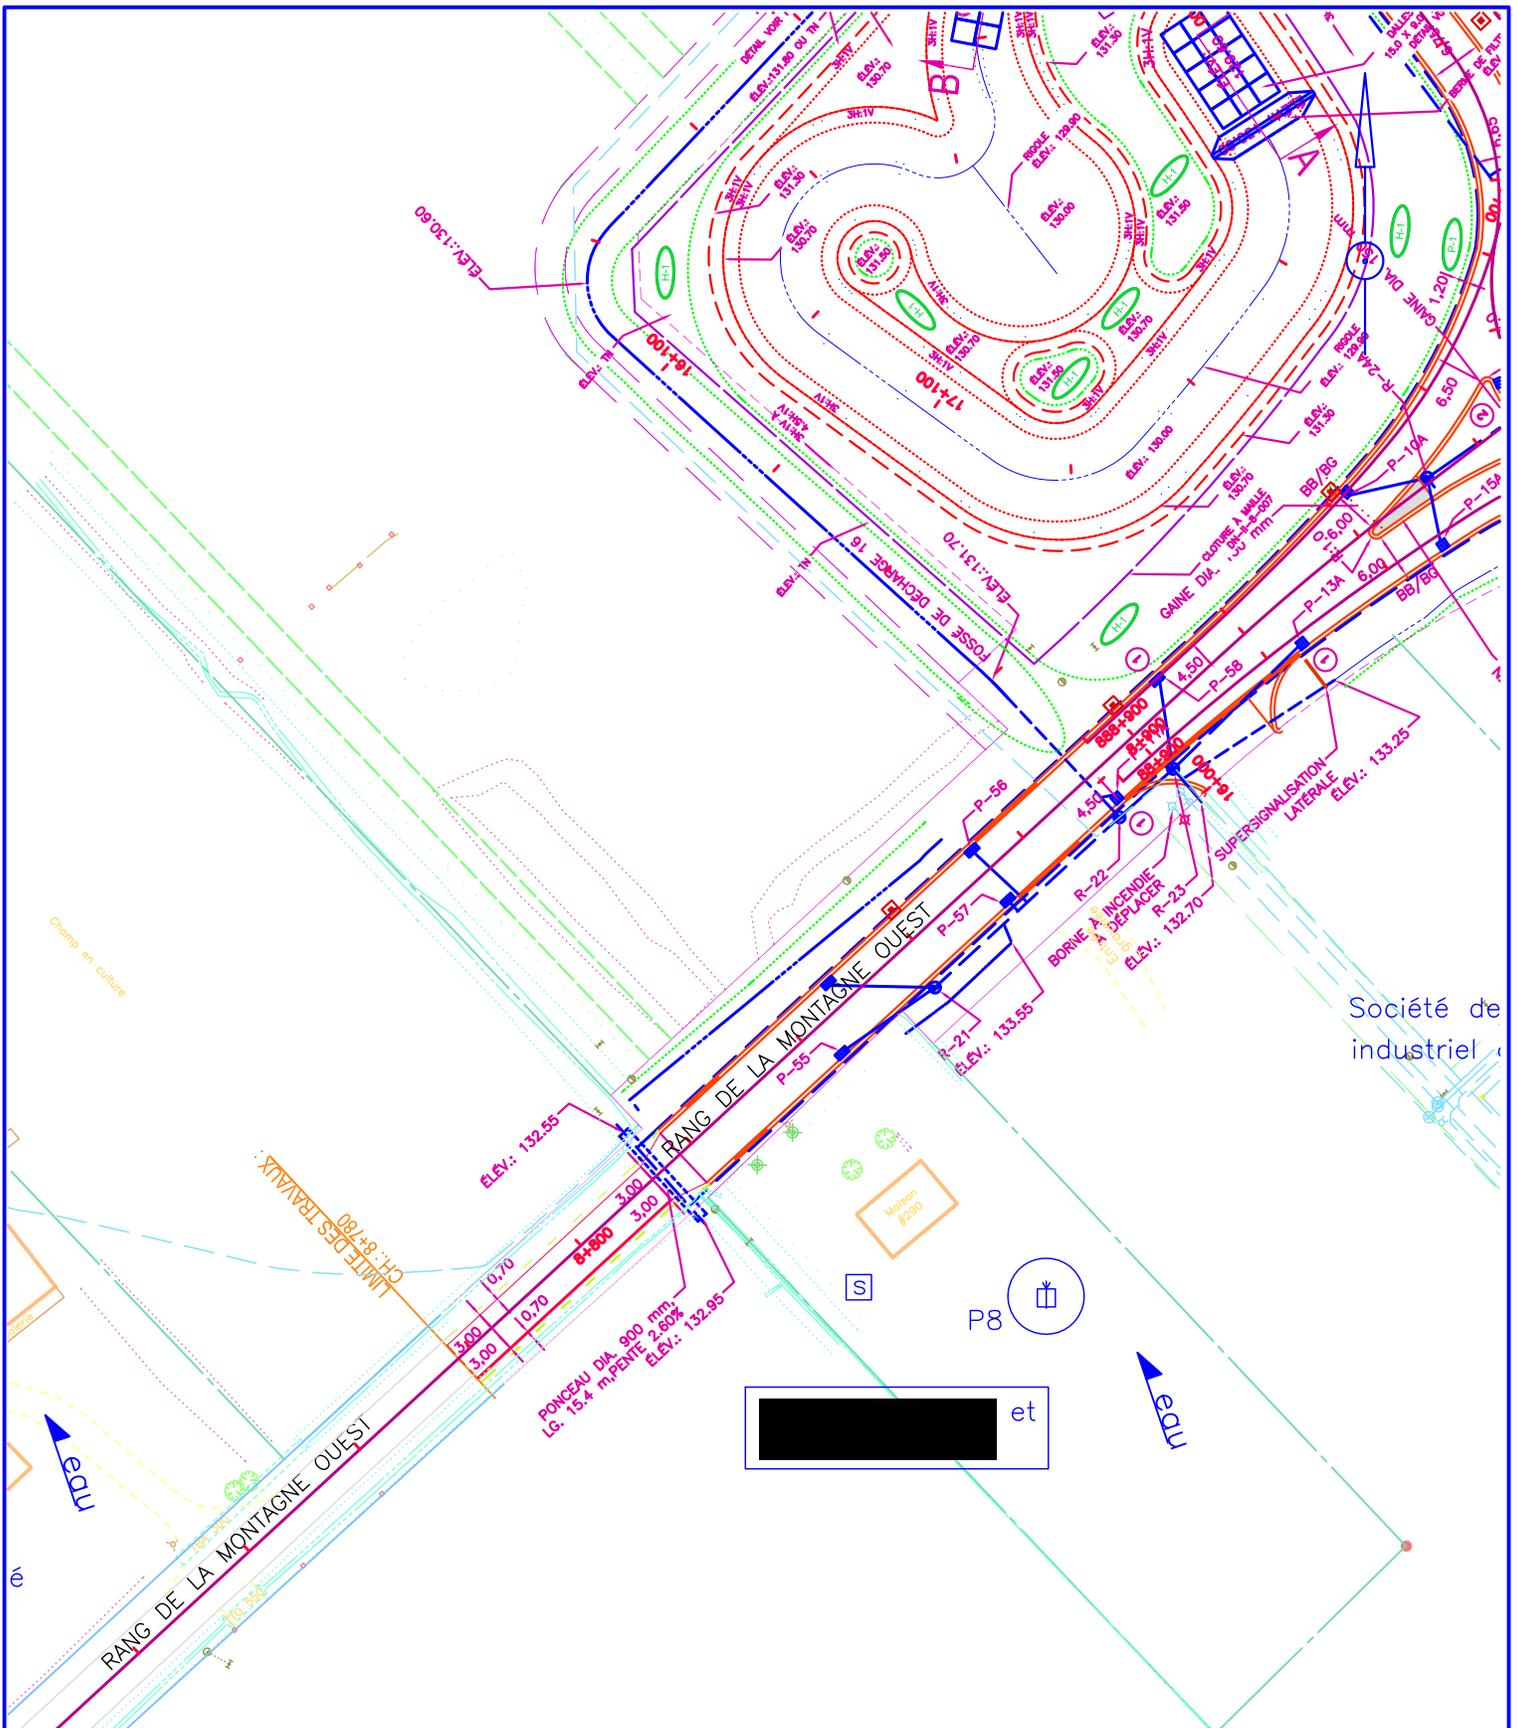
Transports, Mobilité durable et Électrification des transports <b>Québec</b>	Propriétaire(s): [Redacted]	☩ : puits ☒ : fosse septique
	Chaînage du puits: 8+841	Échelle 1:1000
		N/D: 0277-01-150(026)17

Type de puits : Artésien Forme et dimension du puits : 150 mm dia.

Localisation : 17,3 m de la maison Chaînage : 8+841 De la Montagne

Distance p/r fossé projeté : 41,20 m droite du drain agricole projeté

Remarques : 2019 : Boivent l'eau. Elle sent légèrement le soufre. MDT: 200 T: 13,5  
Ils boivent l'eau. Le niveau de l'eau se trouvent à 6,75 m (2017-07-05)

Impacts : Aucun problème à prévoir
