RAPPORT DE SUIVI

SUIVI DE LA PRÉSENCE DE LA COULEUVRE BRUNE DANS L'ANCIENNE ZONE D'INFLUENCE DES TRAVAUX ET DE L'UTILISATION DES HIBERNACLES ARTIFICIELS AMÉNAGÉS DANS LE CADRE DU PROJET DE COMPENSATION EN LIEN AVEC LES TRAVAUX D'ÉLARGISSEMENT DES CHAUSSÉES DE LA ROUTE 201 ENTRE SALABERRY-DE-VALLEYFIELD ET COTEAU-DU-LAC (PONT MONSEIGNEUR-LANGLOIS)

MRC DE BEAUHARNOIS-SALABERRY ET DE VAUDREUIL-SOULANGES

Juillet 2017

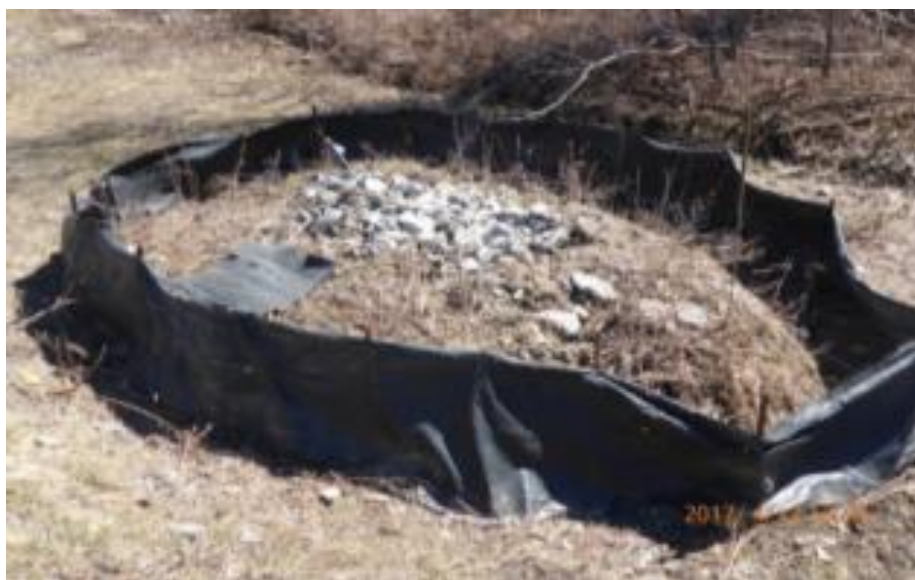
Figure 2.1 : Hibernacle ceinturé par une barrière empêchant la sortie des couleuvres de l'enclos lors de l'émergence printanière

Les huit hibernacles artificiels, identifiés H-1 à H-8, aménagés dans le cadre du projet de compensation sont isolés du milieu naturel par un enclos constitué de barrières à sédiments soutenues par des poteaux de bois ou de métal (figure 2.1). Les barrières, d'une hauteur d'environ 80 cm, sont étanches au passage des couleuvres. La base de ces barrières est enfouie dans le sol afin d'assurer une meilleure étanchéité. Les barrières ont d'ailleurs été inspectées au début de la période de suivi afin de vérifier qu'elles étaient bien étanches. Ainsi, lors de l'émergence printanière, les couleuvres demeurent à l'intérieur des enclos, ce qui permet le suivi de l'utilisation des hibernacles. À la fin de la période d'émergence, les barrières sont ouvertes pour laisser le libre passage aux couleuvres et l'entrée dans les hibernacles pour l'hiver suivant. Dans chaque enclos, trois tuiles de bardeaux d'asphalte sont déposées côte à côte, sur le sol. Ces tuiles de bardeaux d'asphalte sont utilisées afin d'attirer les couleuvres. En effet, les tuiles se réchauffent au soleil, ce qui permet aux reptiles de se réfugier et de se réchauffer sous celles-ci. Lors du suivi, l'intérieur de l'enclos était inspecté, particulièrement à proximité de la barrière, afin de vérifier si des couleuvres pouvaient s'y cacher. Par la suite, les tuiles de bardeaux d'asphalte étaient soulevées une à une afin d'y déceler la présence de reptiles et de les capturer, le cas échéant.

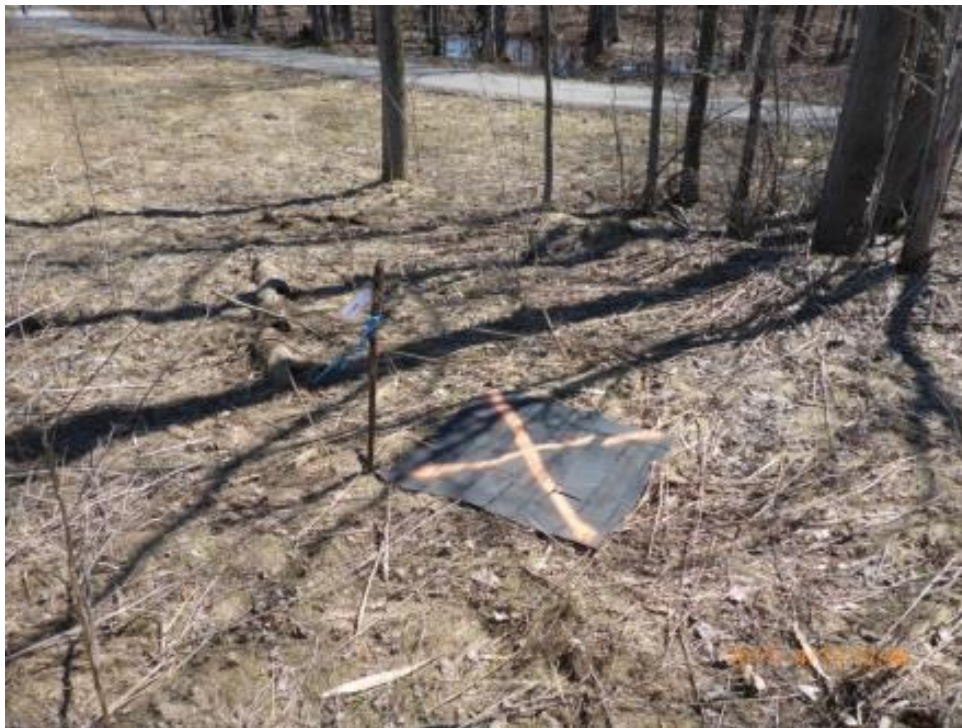
Figure 2.2 : Station d'échantillonnage marquée d'un X de couleur orange

Les stations d'échantillonnage (figure 2.2), identifiées EH-9 à EH-17 et R-18 à R-25, sont quant à elles constituées de trois tuiles de bardeaux disposées sur le sol. Les stations identifiées EH sont situées entre des hibernacles, hors de l'emprise routière. Les stations identifiées R sont plutôt situées dans l'emprise

Afin de faciliter le repérage des stations d'échantillonnage et des hibernacles, un X a été tracé sur les tuiles de bardeaux d'asphalte avec de la peinture en aérosol de couleur orange. Des repères en forme de flèche ont également été tracés sur des roches situées au bas du talus avec de la peinture orange afin d'indiquer la présence d'une station à proximité. De plus, les stations d'échantillonnage et les hibernacles ont été situés sur une carte (figure 2.3).

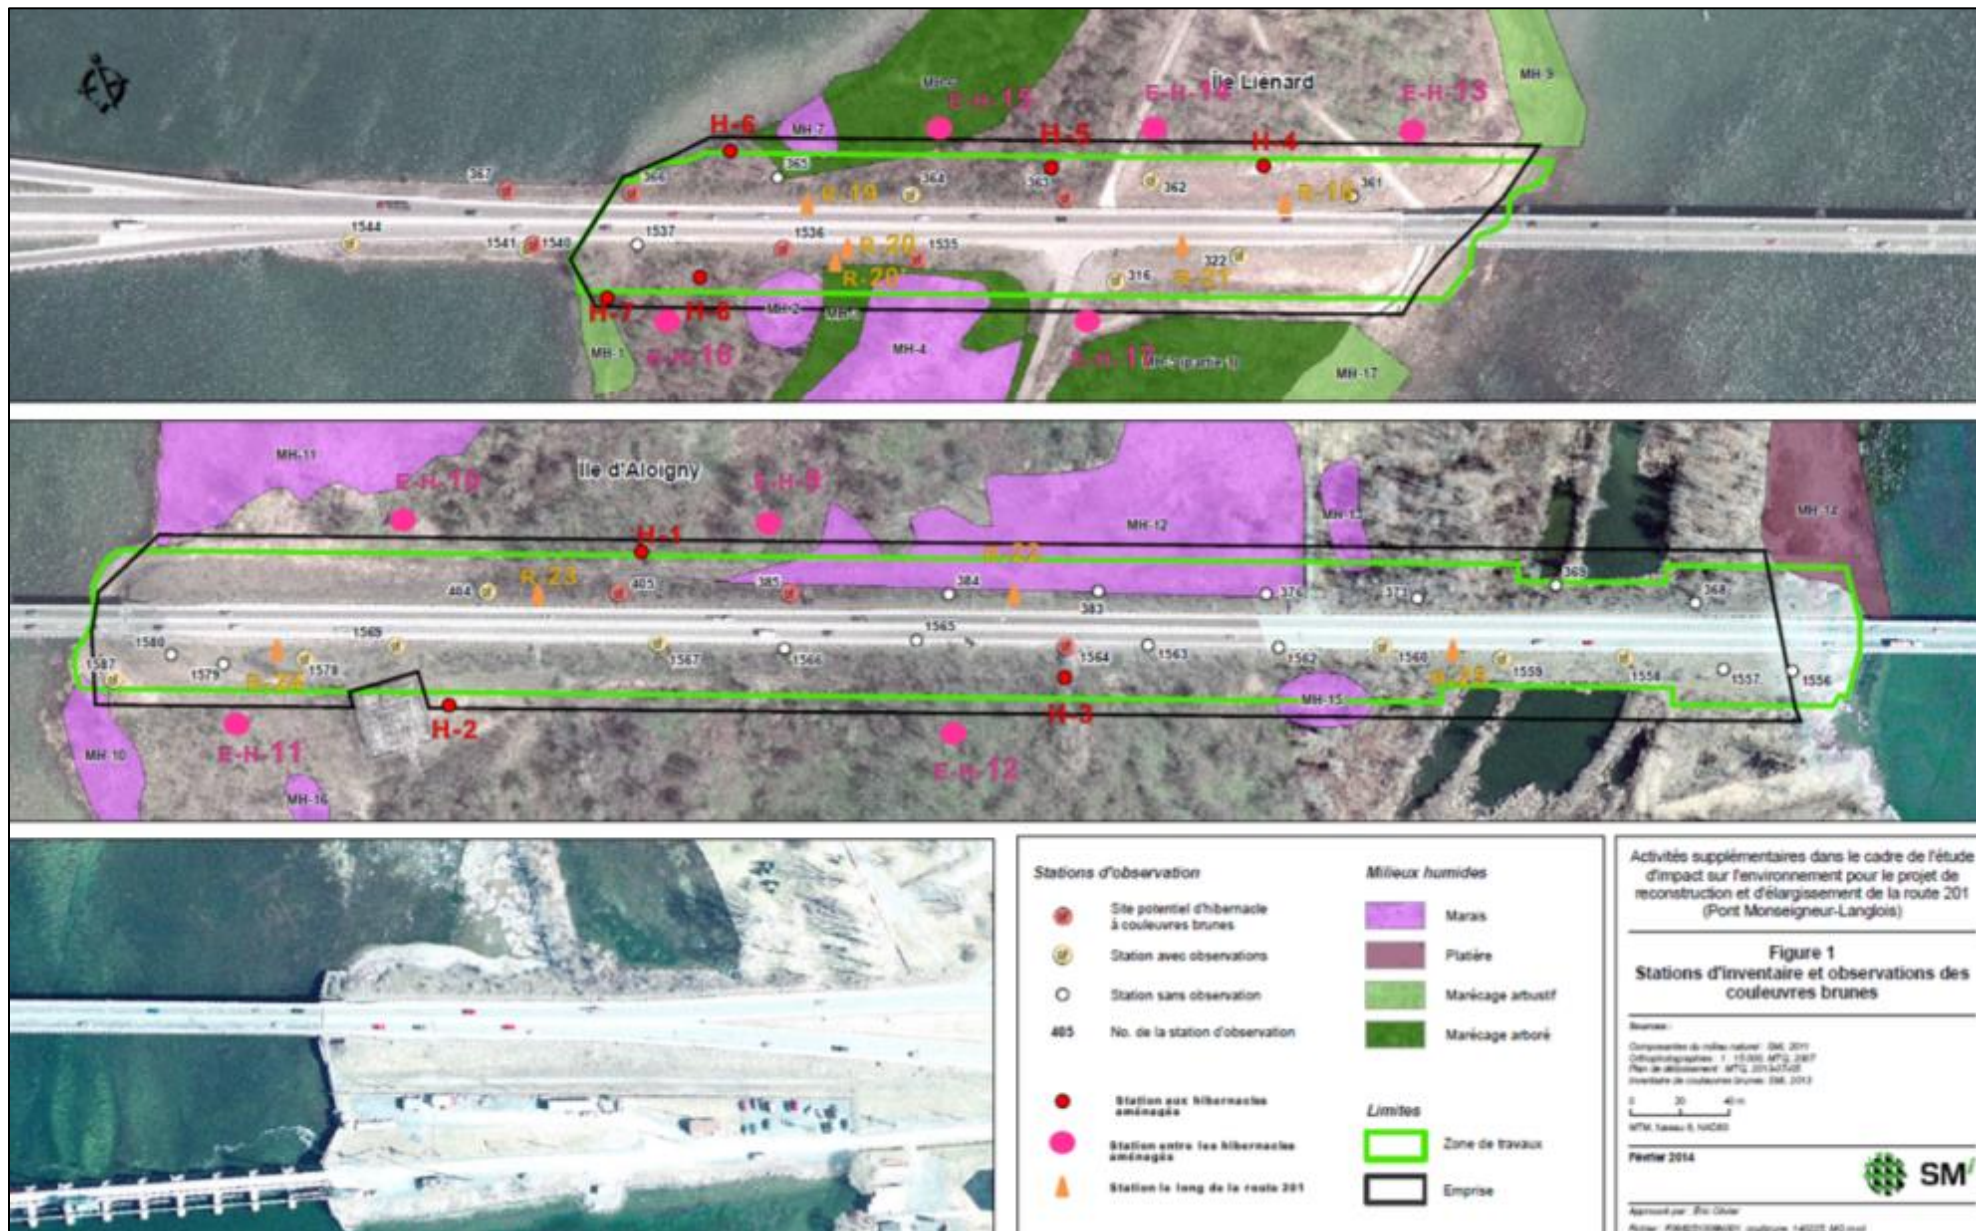
Figure 2.3 : Carte des hibernacles et des stations d'échantillonnage (inspiré de : SM Aménatech, 2014)

Sur la figure 2.3, les hibernacles (H-1 à H-8) sont représentés par des cercles rouges, les stations à l'extérieur de l'emprise (EH-9 à EH-17) sont représentées par des cercles roses et les stations à l'intérieur de l'emprise (R-18 à R-25) sont représentées par des triangles orangés.

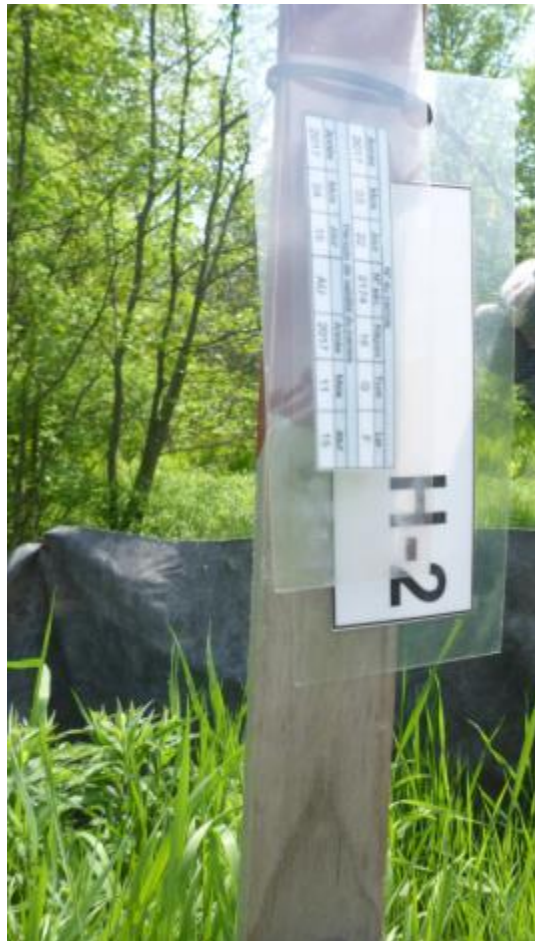
Figure 2.4 : Étiquette plastifiée permettant d'identifier un hibernacle sur le terrain

Chaque station et hibernacle était identifié sur le terrain à l'aide d'une étiquette plastifiée attachée à un poteau adjacent à l'hibernacle ou à la station en question (figure 2.4).

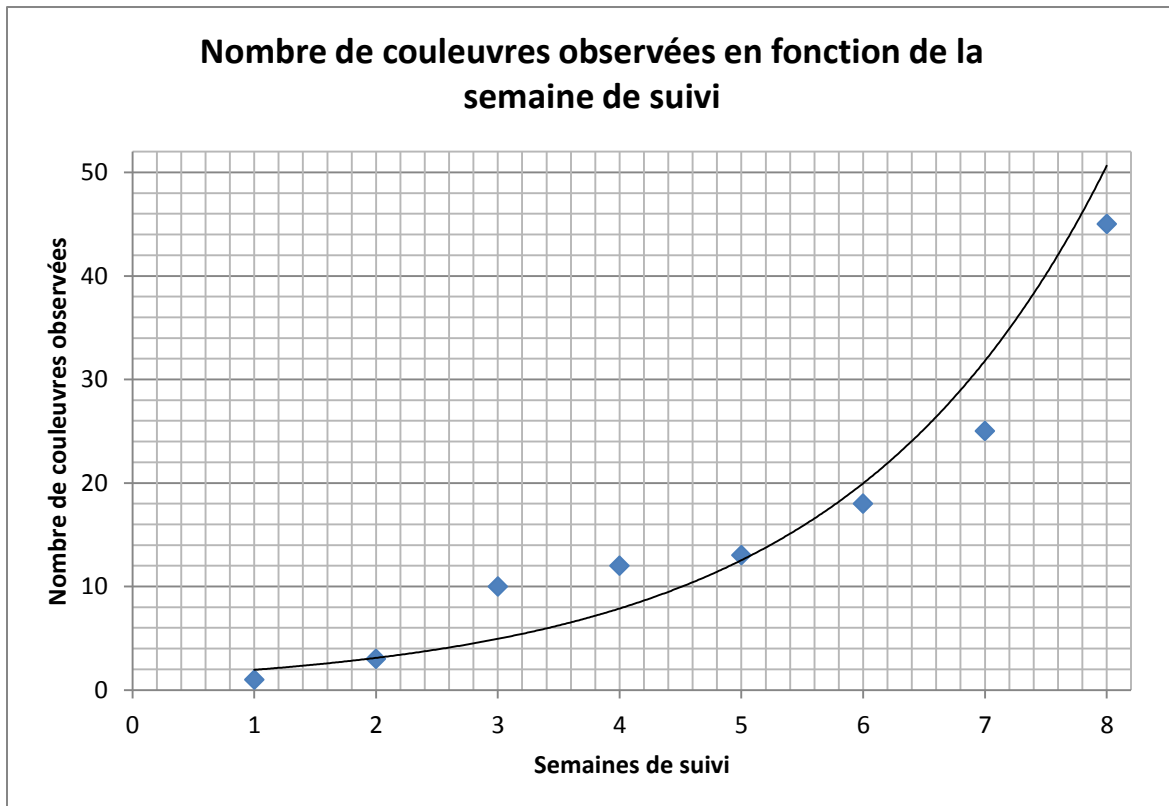
Figure 3.5 : Nombre total de couleuvres observées en fonction de la semaine de suivi

Comme présenté par la figure 3.5, le nombre de couleuvres observées par semaine a pratiquement augmenté de façon exponentielle sur l'ensemble de la période de suivi.

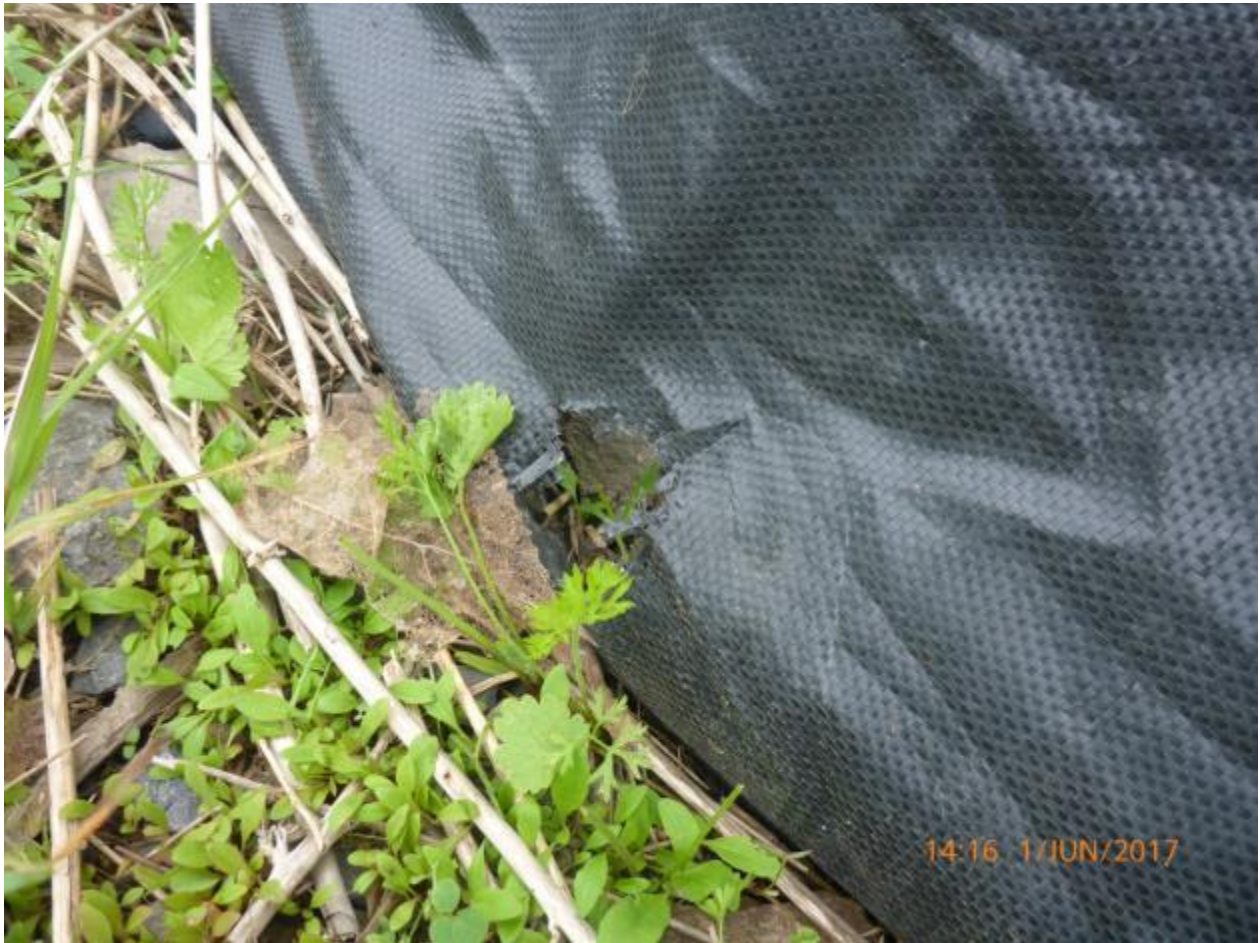
ANNEXE 7 : Trou dans la barrière d'un hibernacle

Lors de la dernière journée de suivi, lorsque les barrières des hibernacles ont été ouvertes, une inspection de l'intégrité des barrières a été réalisée. Des trous ont alors été détectés dans la barrière des hibernacles H-1, H-3 et H-4 (annexe 7), et ce, à une hauteur accessible pour une couleuvre. Les données concernant le nombre de couleuvres ayant hiberné dans ces trois hibernacles doivent donc être considérées avec prudence. En effet, les couleuvres présentes pourraient avoir utilisé l'hibernacle lors de la période d'hibernation ou seulement être entrées dans l'enclos après l'émergence. D'un autre côté, des couleuvres qui auraient utilisé l'hibernacle pourraient en être sorties et n'auraient donc pas été comptabilisées. Les résultats demeurent tout de même encourageants puisque les barrières des autres hibernacles semblaient intactes et des couleuvres des deux espèces y ont été trouvées.

Aussi, comme mentionné précédemment, les trous présents dans les barrières des enclos des hibernacles H-1, H-3 et H-4 font en sorte que les données relatives aux couleuvres présentes dans ces hibernacles doivent être considérées avec prudence. Il sera donc primordial de procéder à la réparation des barrières des hibernacles pour la prochaine année de suivi. De plus, il sera nécessaire de réaliser une inspection de l'intégrité des barrières des enclos d'hibernacles lors de chaque journée de suivi, ce qui n'a pas été fait lors du suivi de 2017, et de les réparer, le cas échéant.

Il est à noter qu'en prévision de la prochaine année de suivi il sera primordial de procéder à la réparation des barrières des enclos d'hibernacles. De plus, il sera nécessaire de réaliser une inspection de l'intégrité des barrières des enclos d'hibernacles lors de chaque journée de suivi et de les réparer, le cas échéant. Il serait aussi pertinent d'évaluer l'importance du couvert végétal au-dessus des stations d'échantillonnage et d'utiliser la méthode capture/marquage/recapture avec plus de rigueur. Enfin, il sera intéressant de vérifier, lors du suivi de 2019, si un plus grand nombre de couleuvres brunes auront utilisé les hibernacles artificiels.
