Projet de prolongement ouest du Boulevard de Portland

Programme de suivi du milieu humide

NATURE
CANTONS-DE-L'EST

Novembre 2021

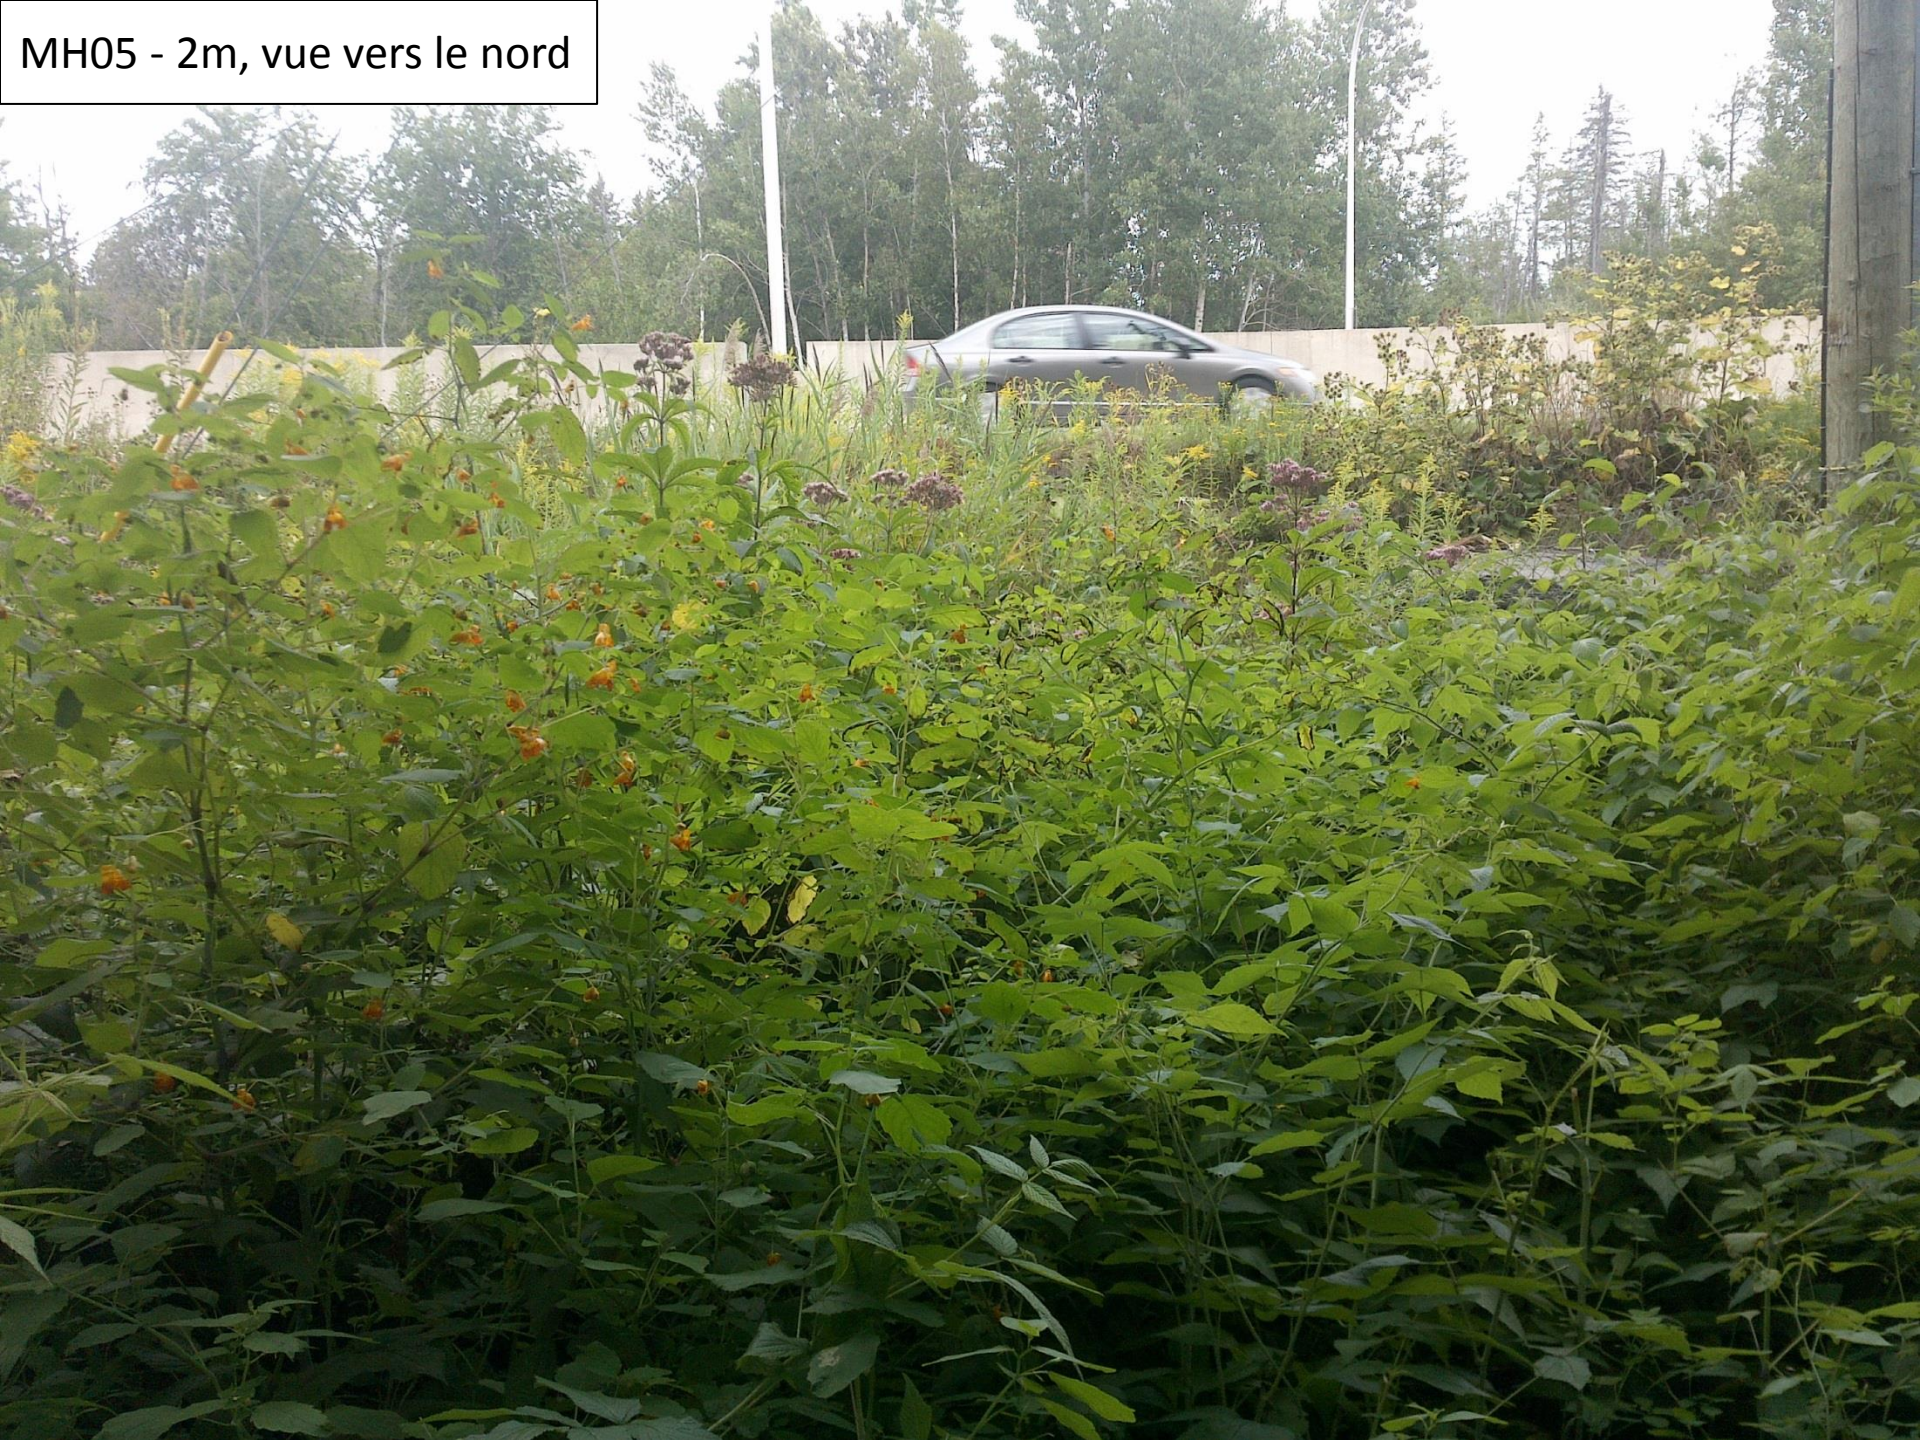
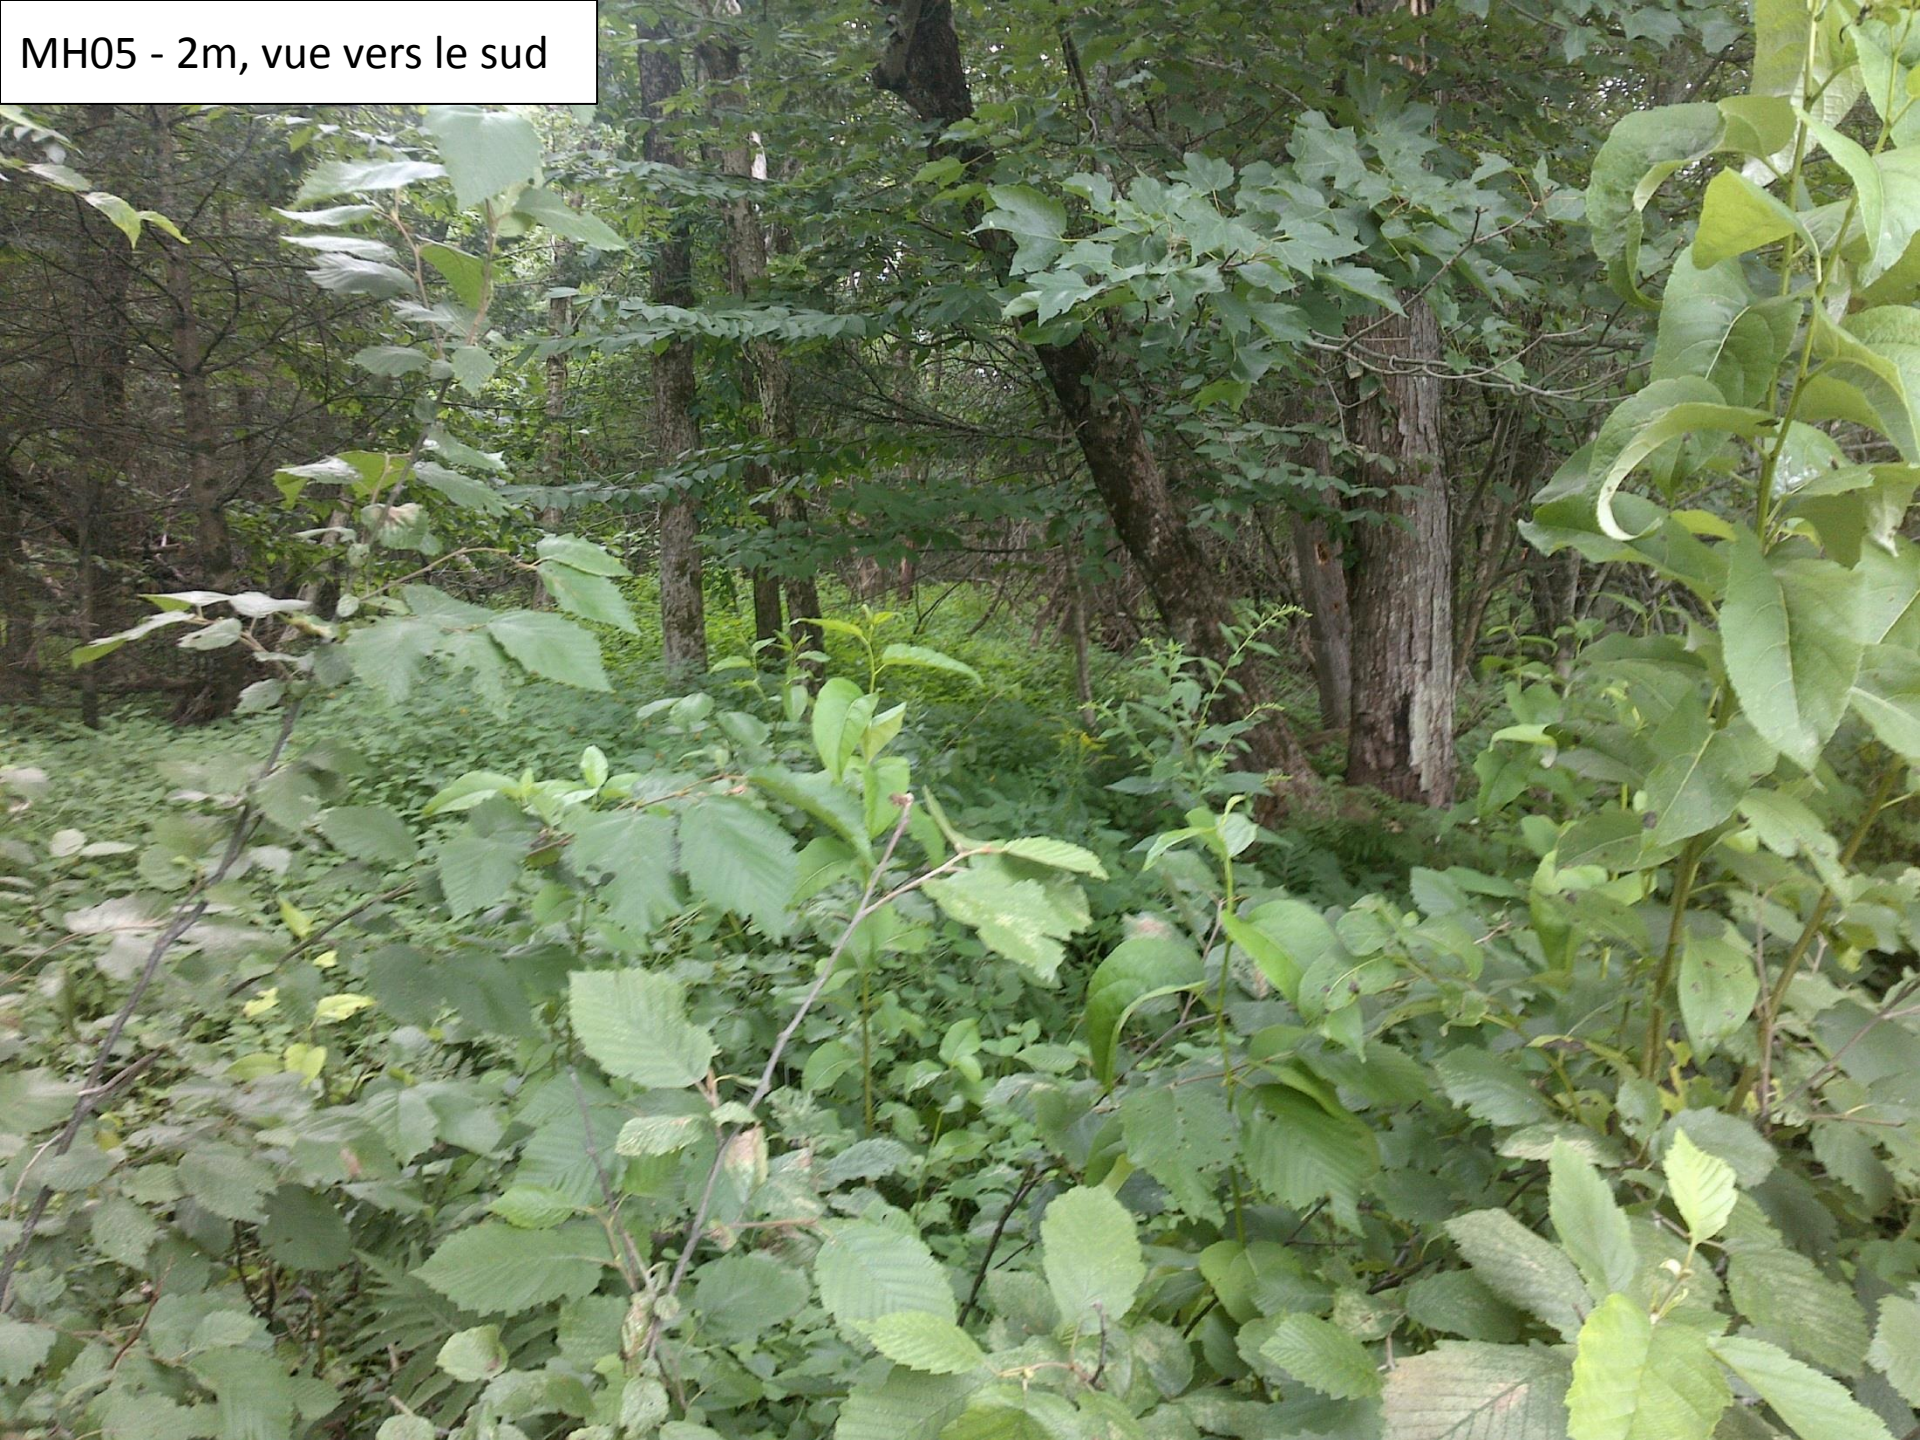
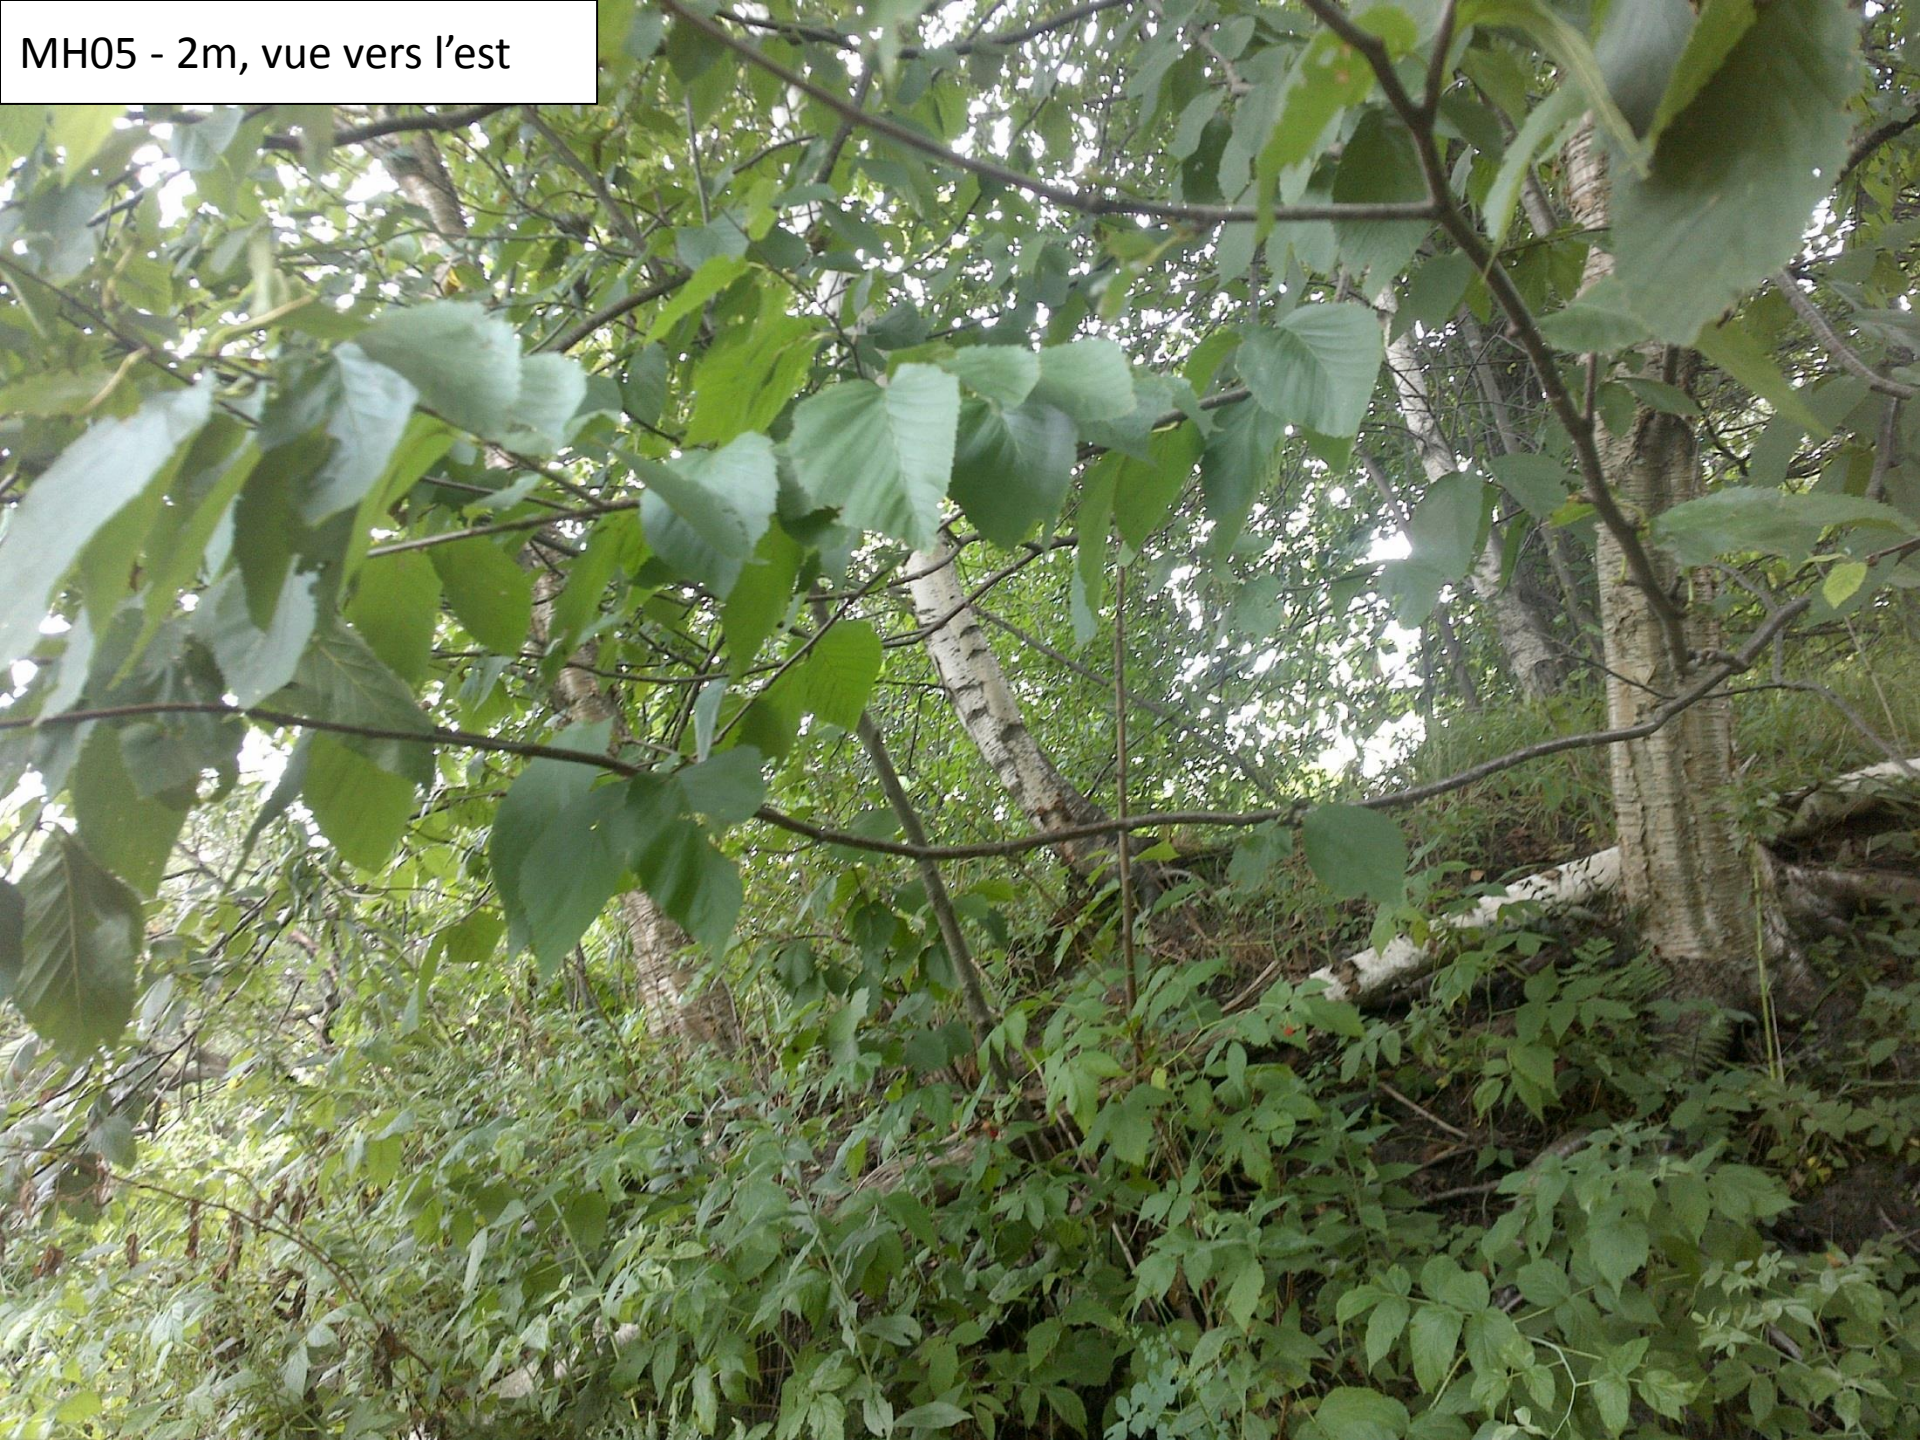
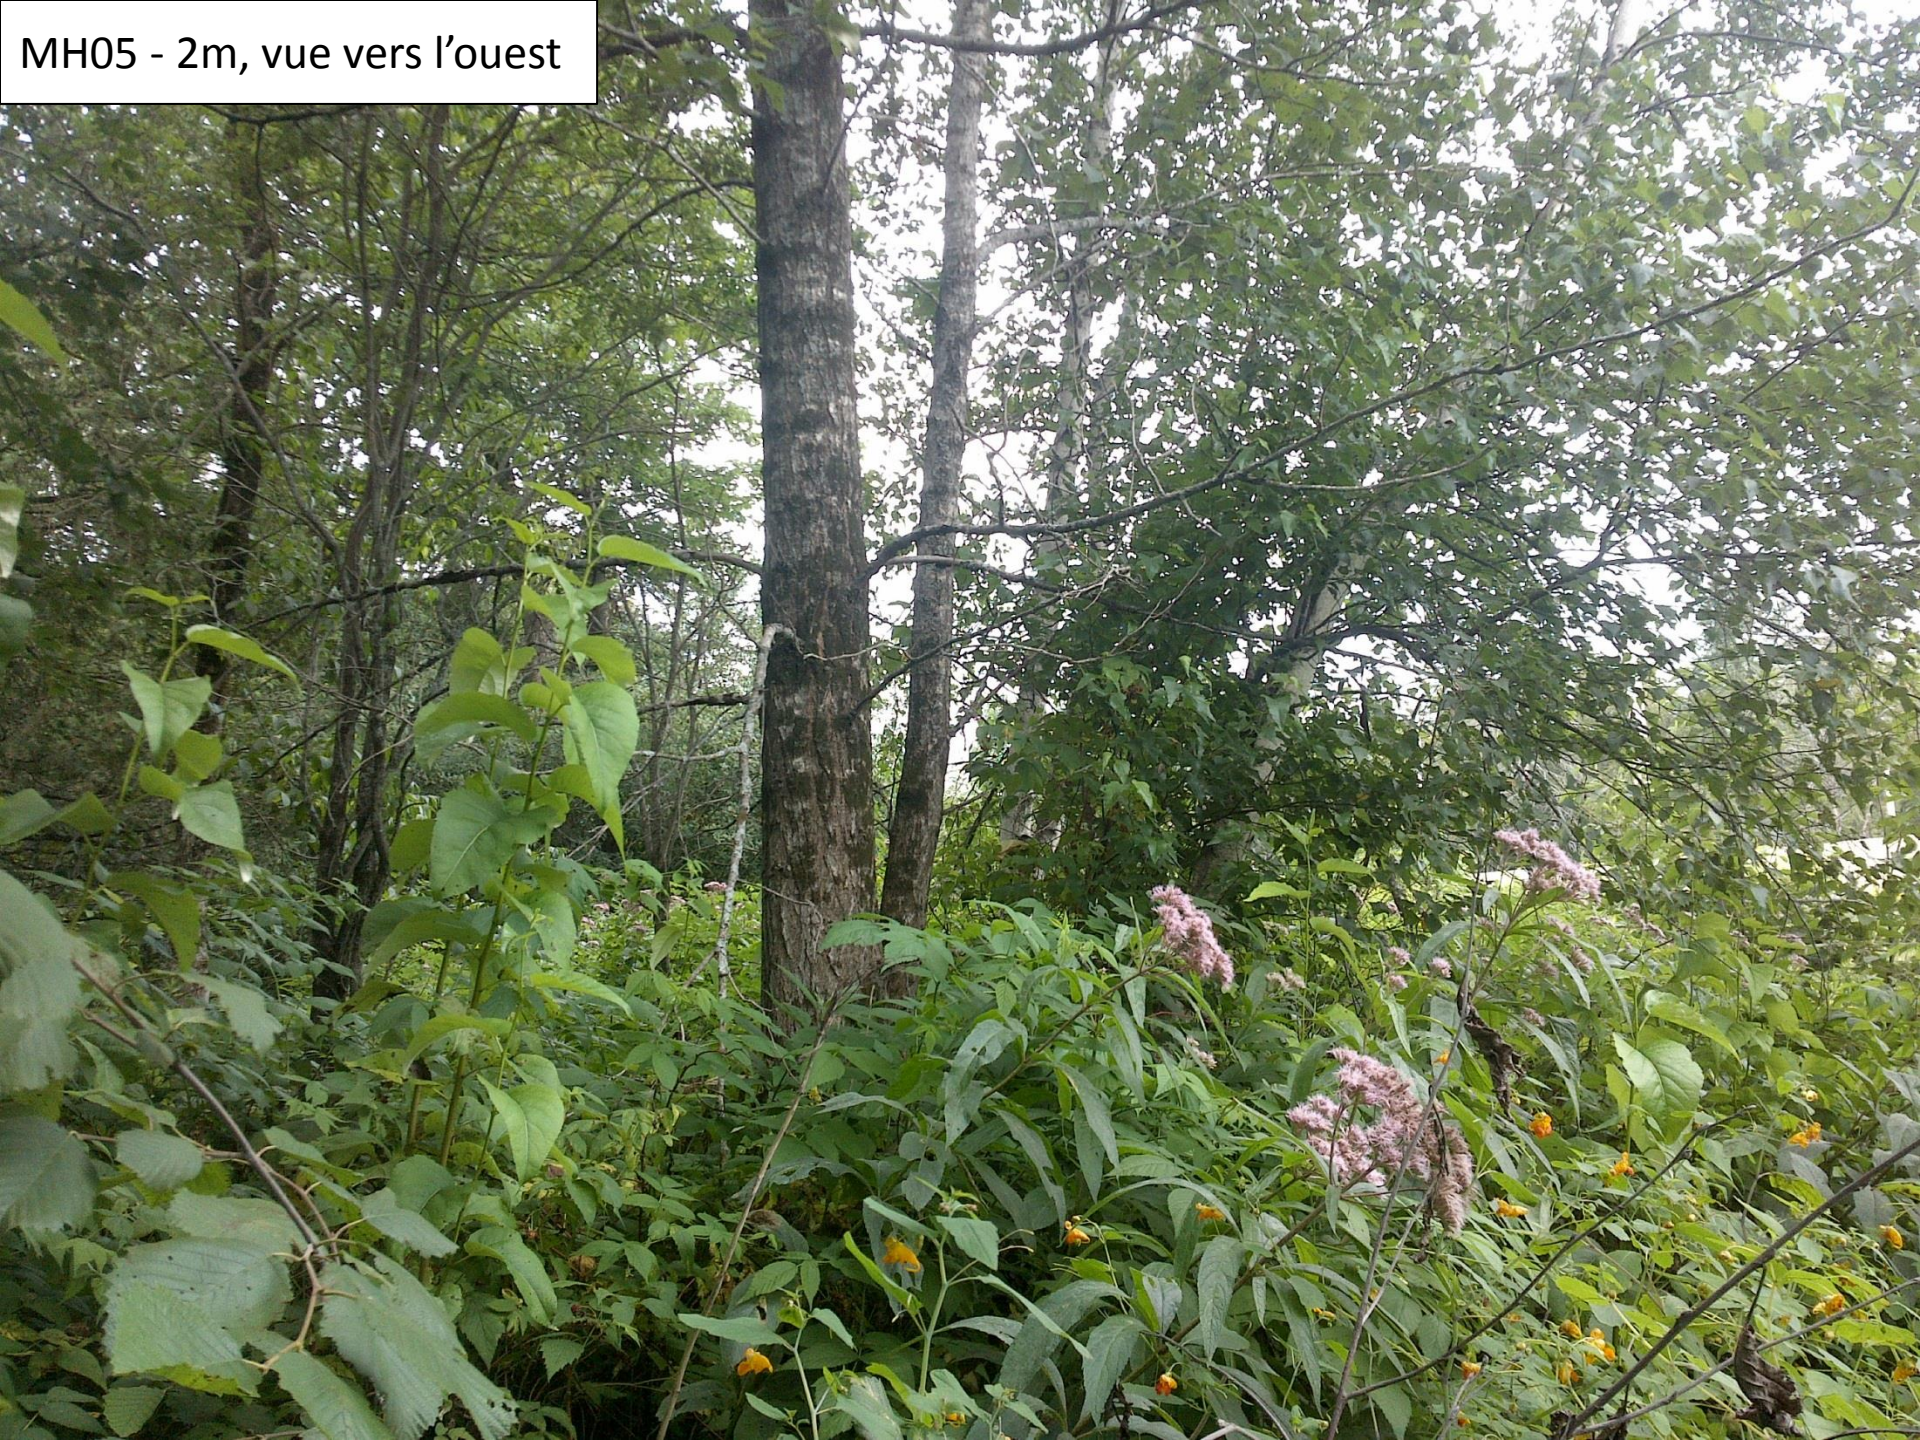
MH05 - 2m, vue vers le nord

Placette à 2 mètres de l'emprise (2021) : La strate arborescente recouvre dorénavant 30 % du couvert forestier. Elle est dominée par l'érable rouge (20 %) et le bouleau jaune (10 %). Aucun

peuplier baumier n'a été répertorié lors de l'inventaire 2021. L'aulne rugueux (6 %), la ronce pubescente (4 %) et le framboisier (5 %) sont les trois espèces présentes dans la strate arbustive. L'impatiante du cap (45 %) subit du broutage par le cerf de Virginie et elle domine la strate herbacée avec l'eupatoire maculée (15 %). La profondeur de la nappe phréatique est de plus de 30 cm sous la surface. **Description relativement similaire à celle de 2019.**

Commentaires
2019 et 2021: Beaucoup de broutage sur l'impatiente du cap. Possibilité de passage d'un véhicule dans la placette.

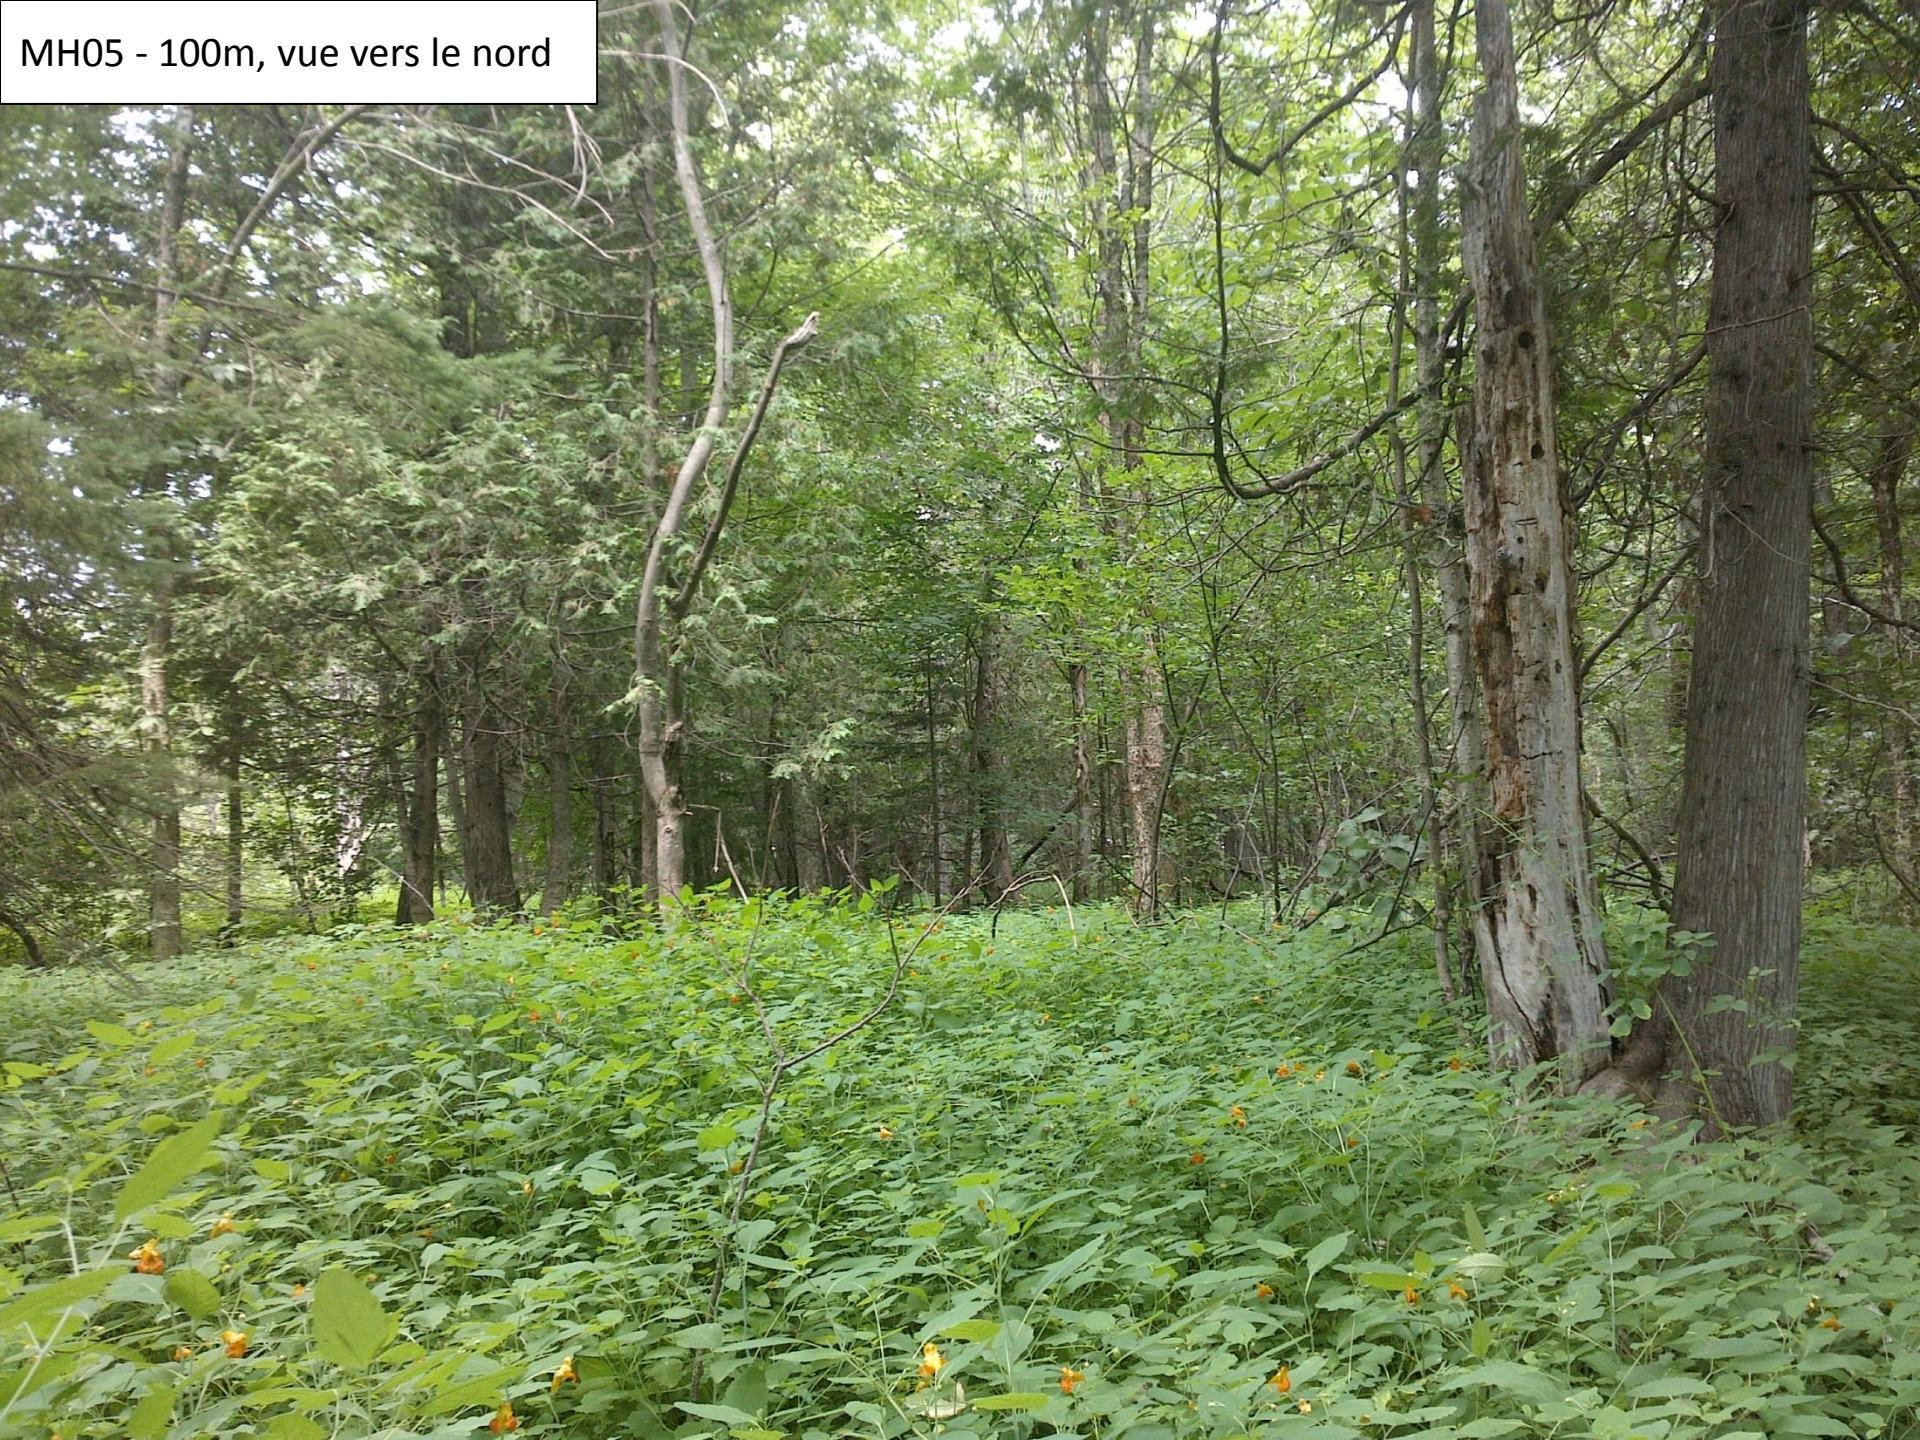
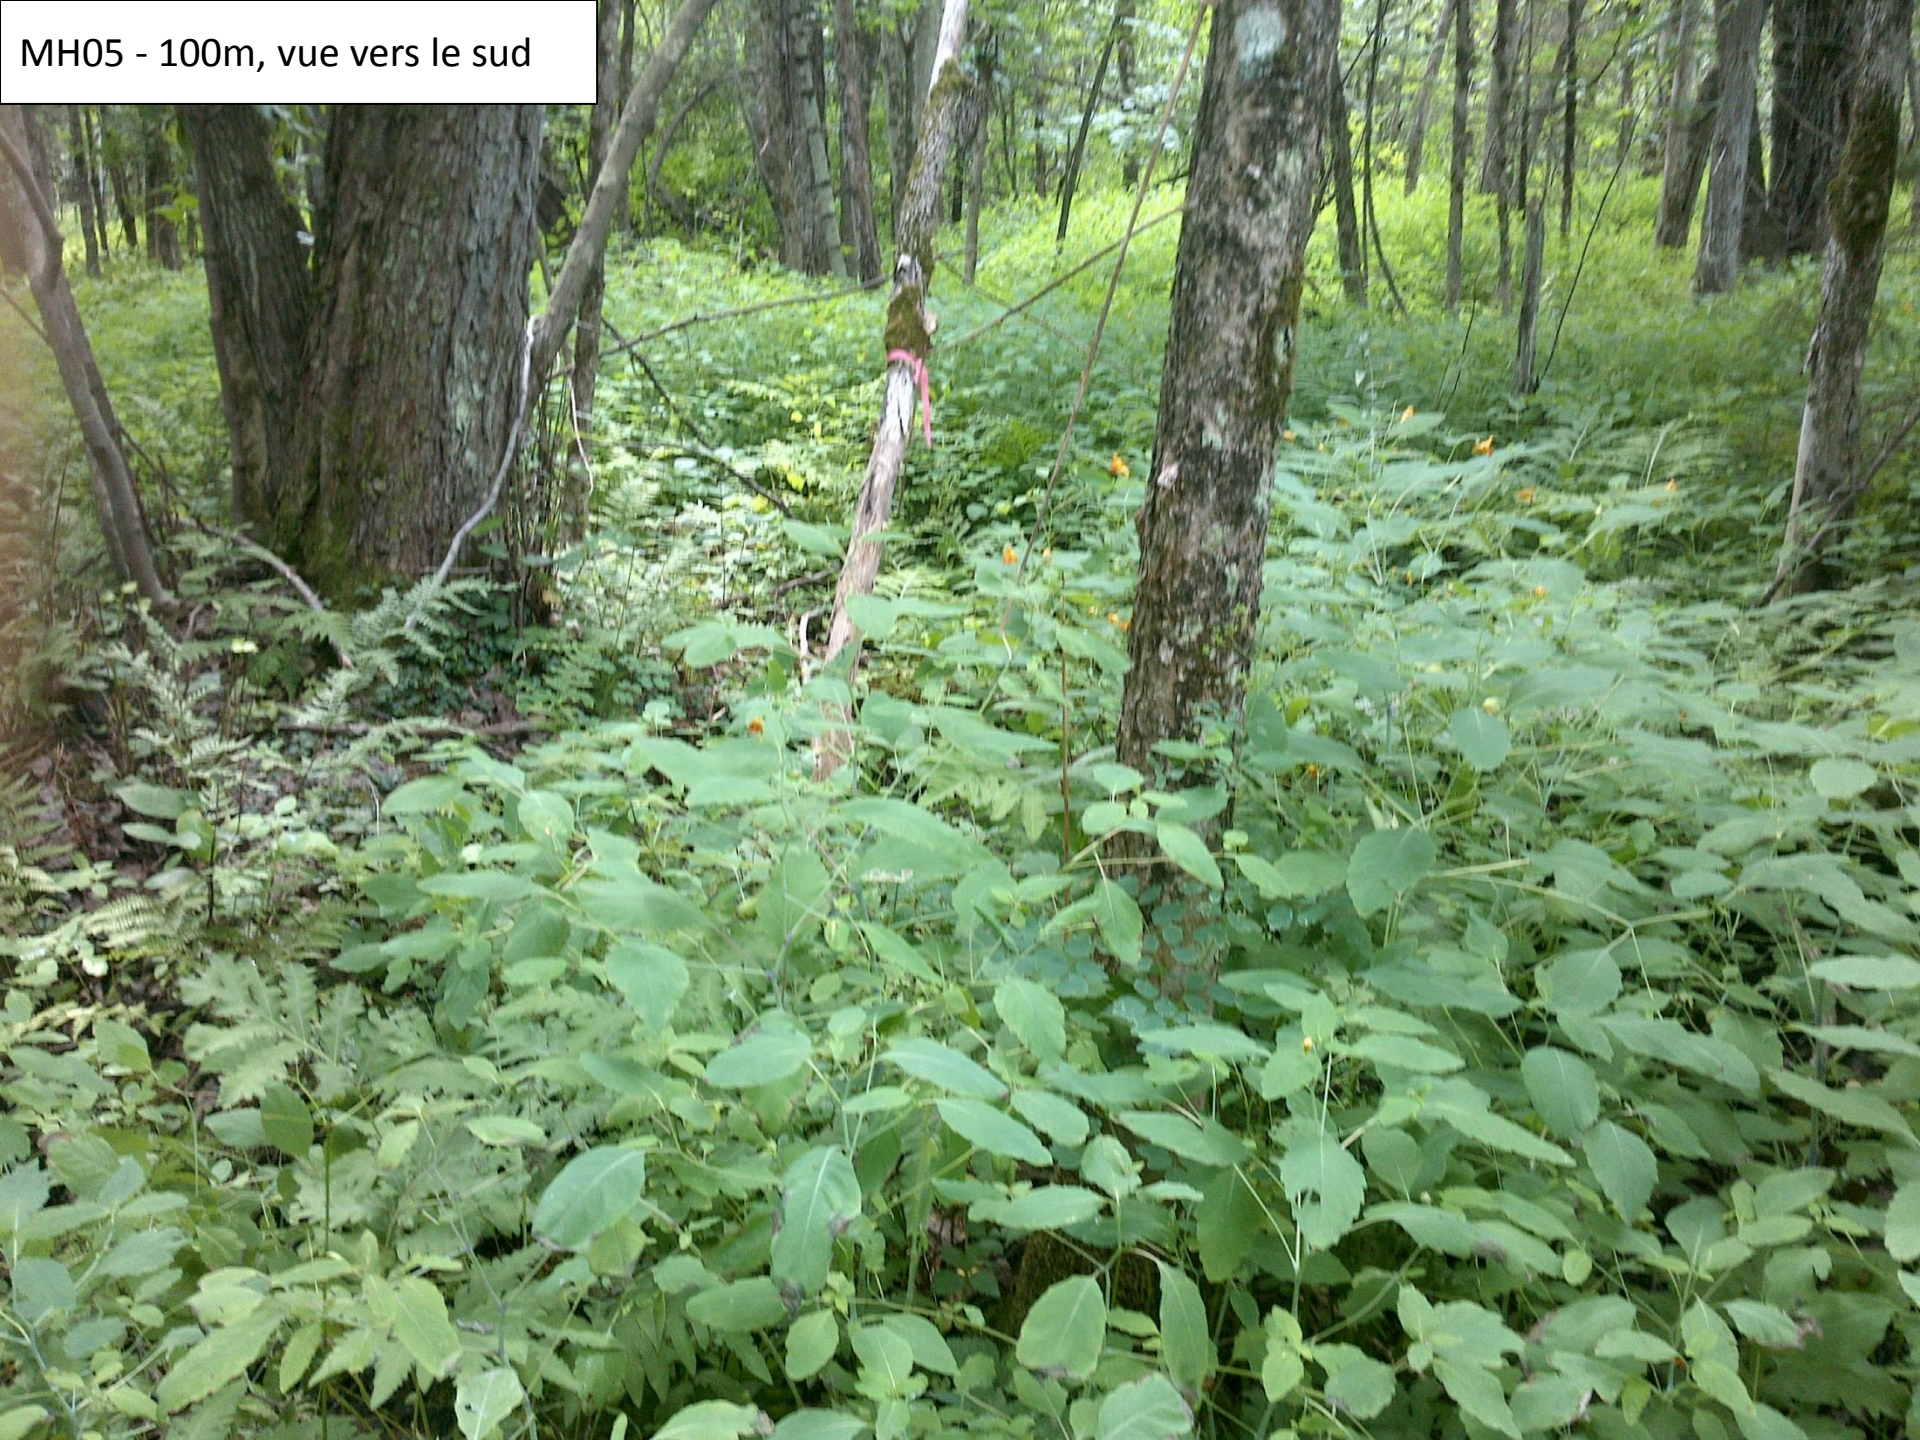
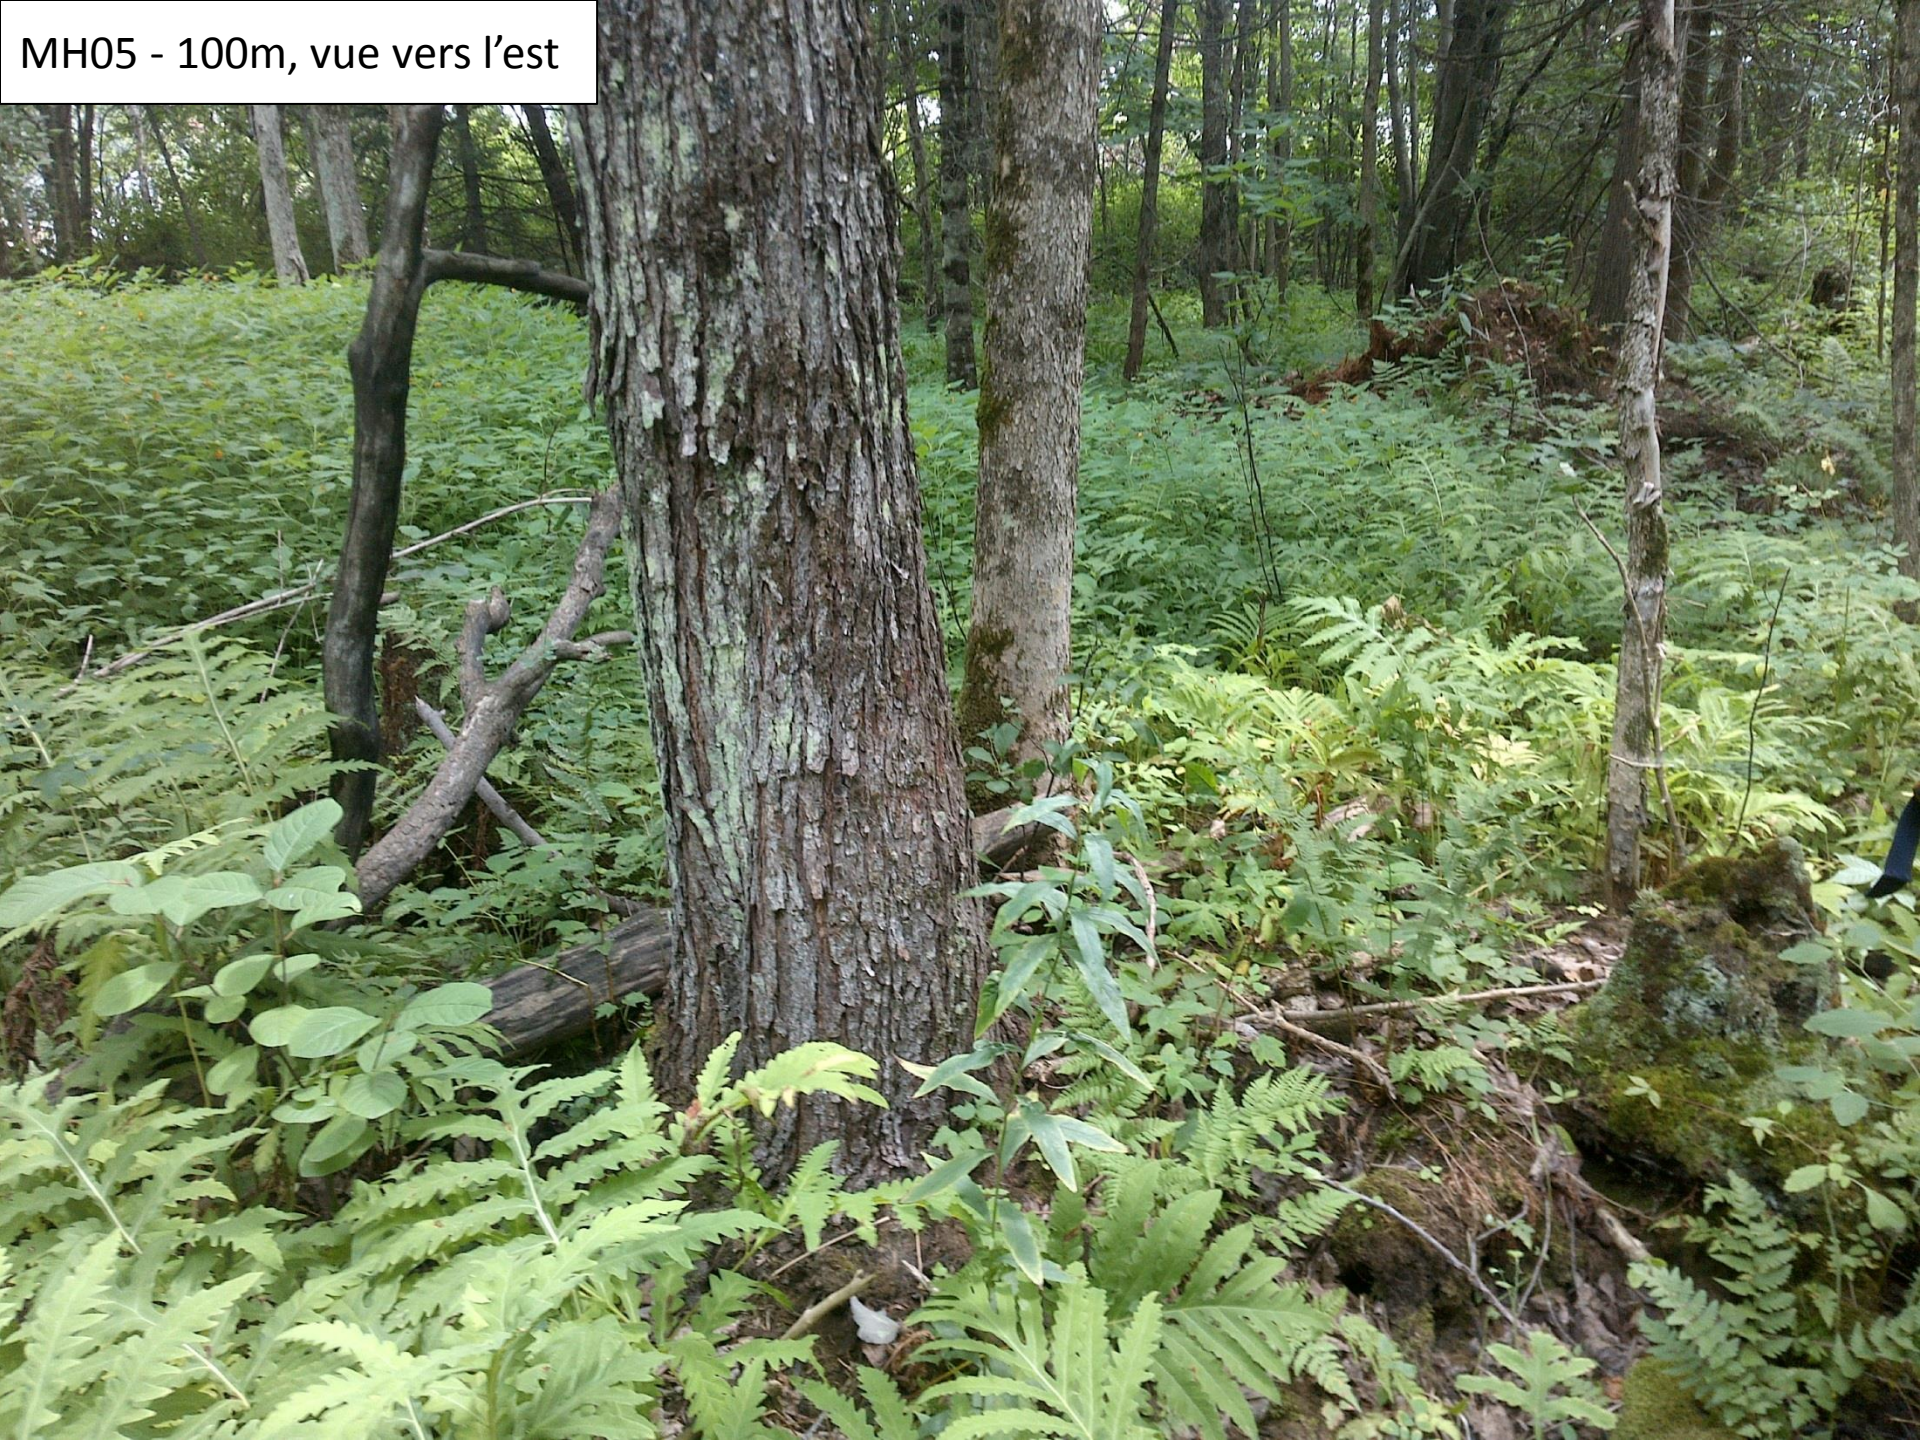
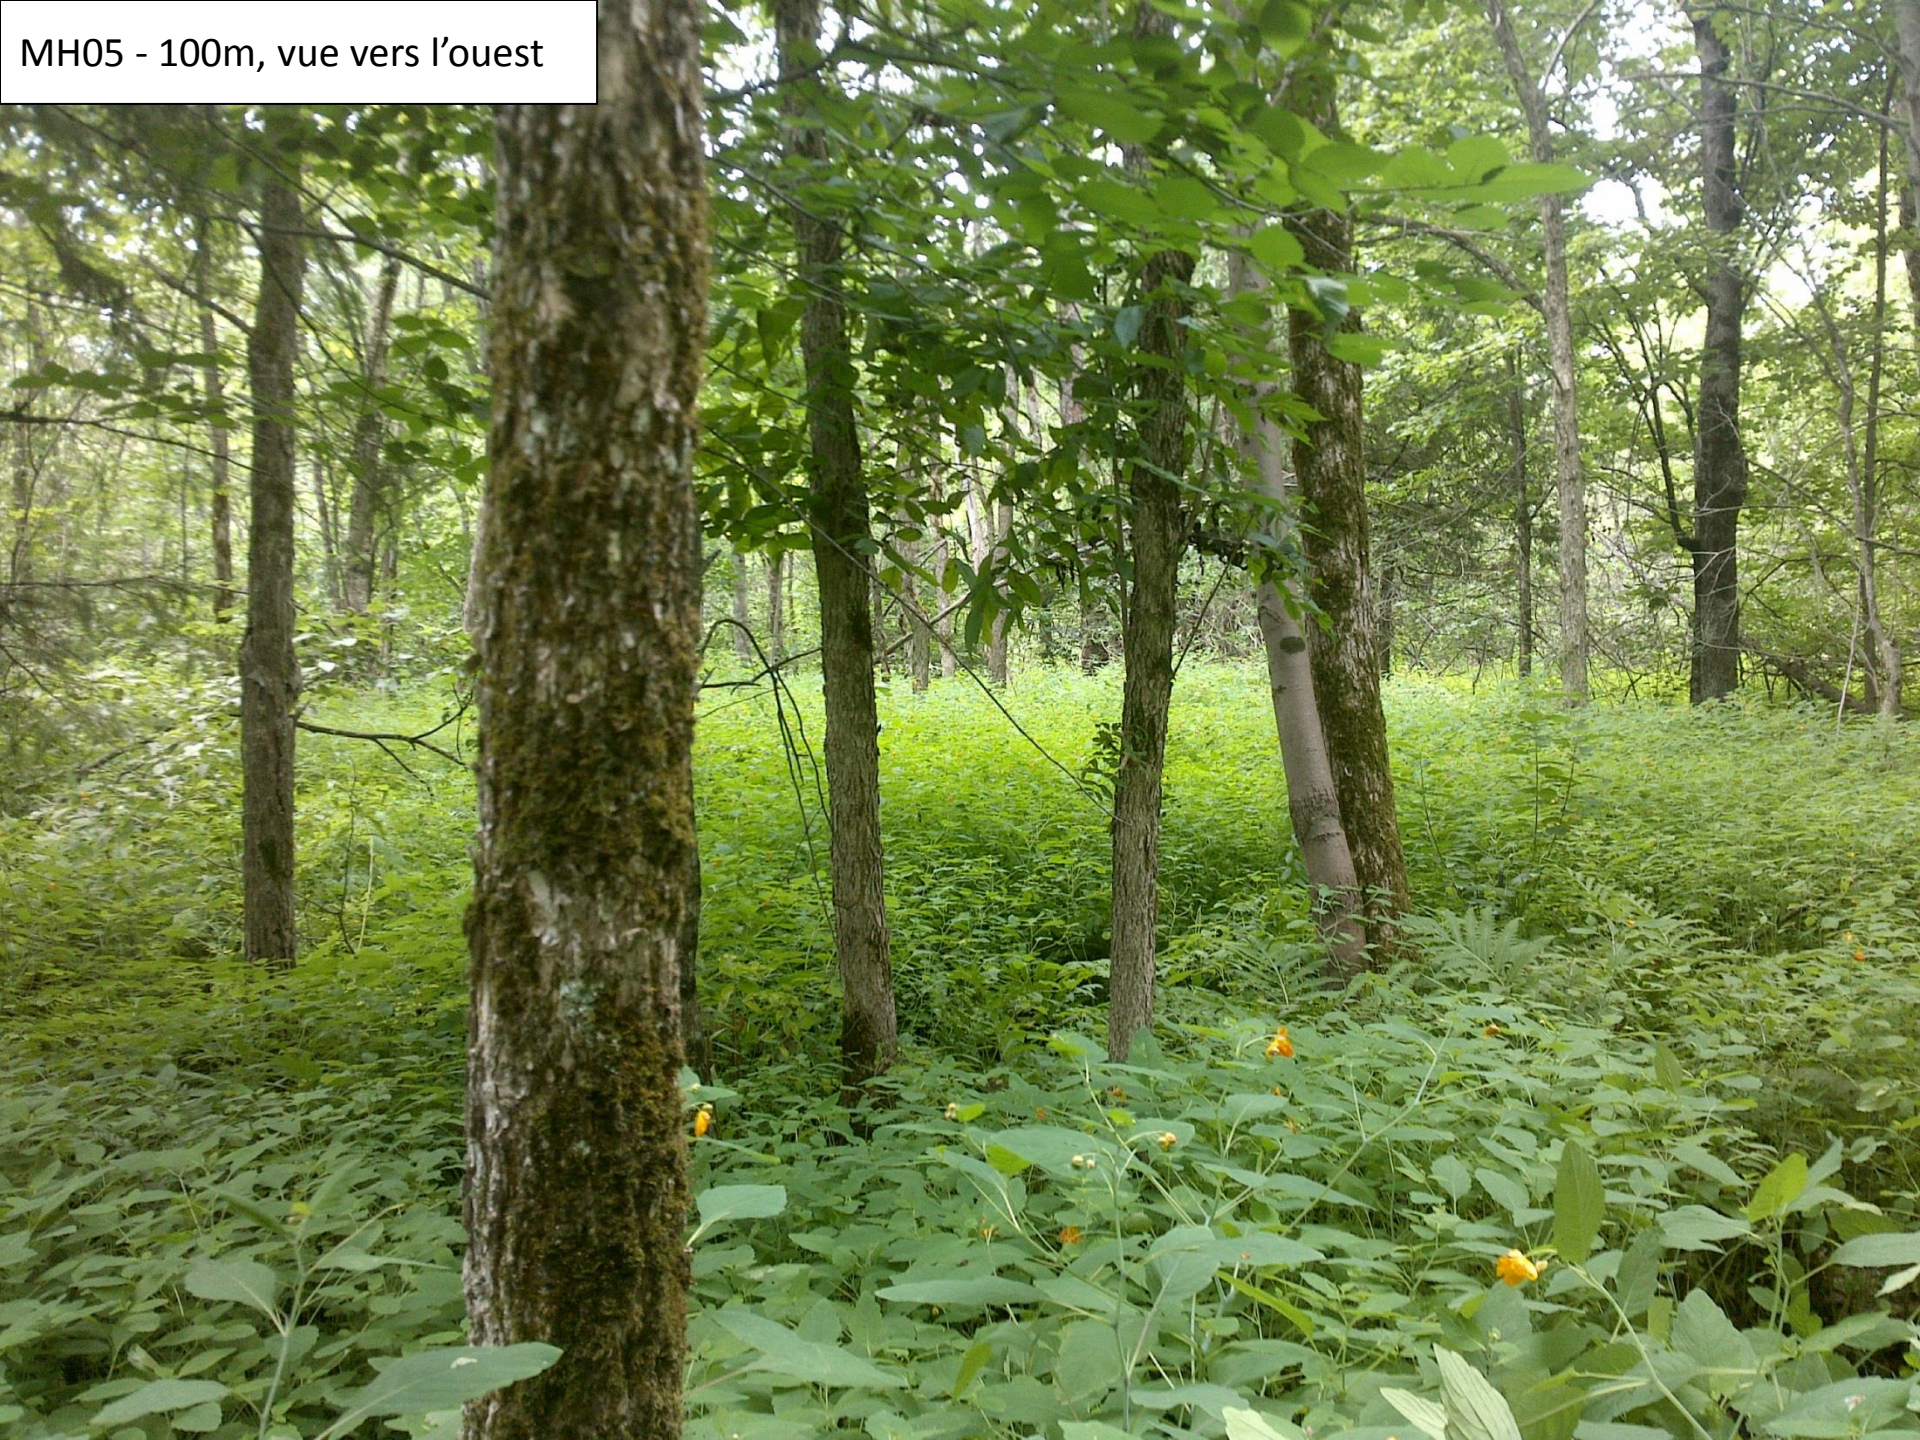
MH05 - 100m, vue vers le nord

Placette à 100 mètres de l'emprise (2021): La strate arborée recouvre 90 % du couvert forestier et elle est dominée par l'érable rouge (55 %) et le frêne noir (35 %). La strate arbustive présente dorénavant 15 % de couvert avec le nerprun bourdaine (5 %), l'orme d'Amérique (5 %) et l'érable rouge (5 %). L'impatiante du cap (35 %) domine le couvert herbacé, avec l'onoclée sensible (10 %) et le pigamon pubescent (10 %). L'impatiante du cap subit du broutage par les cerfs de Virginie. La nappe phréatique se trouve à plus de 30 cm sous la surface. **Description relativement similaire à celle faite en 2019.**
