Projet de prolongement ouest du Boulevard de Portland

Programme de suivi du milieu humide

NATURE
CANTONS-DE-L'EST

Novembre 2021

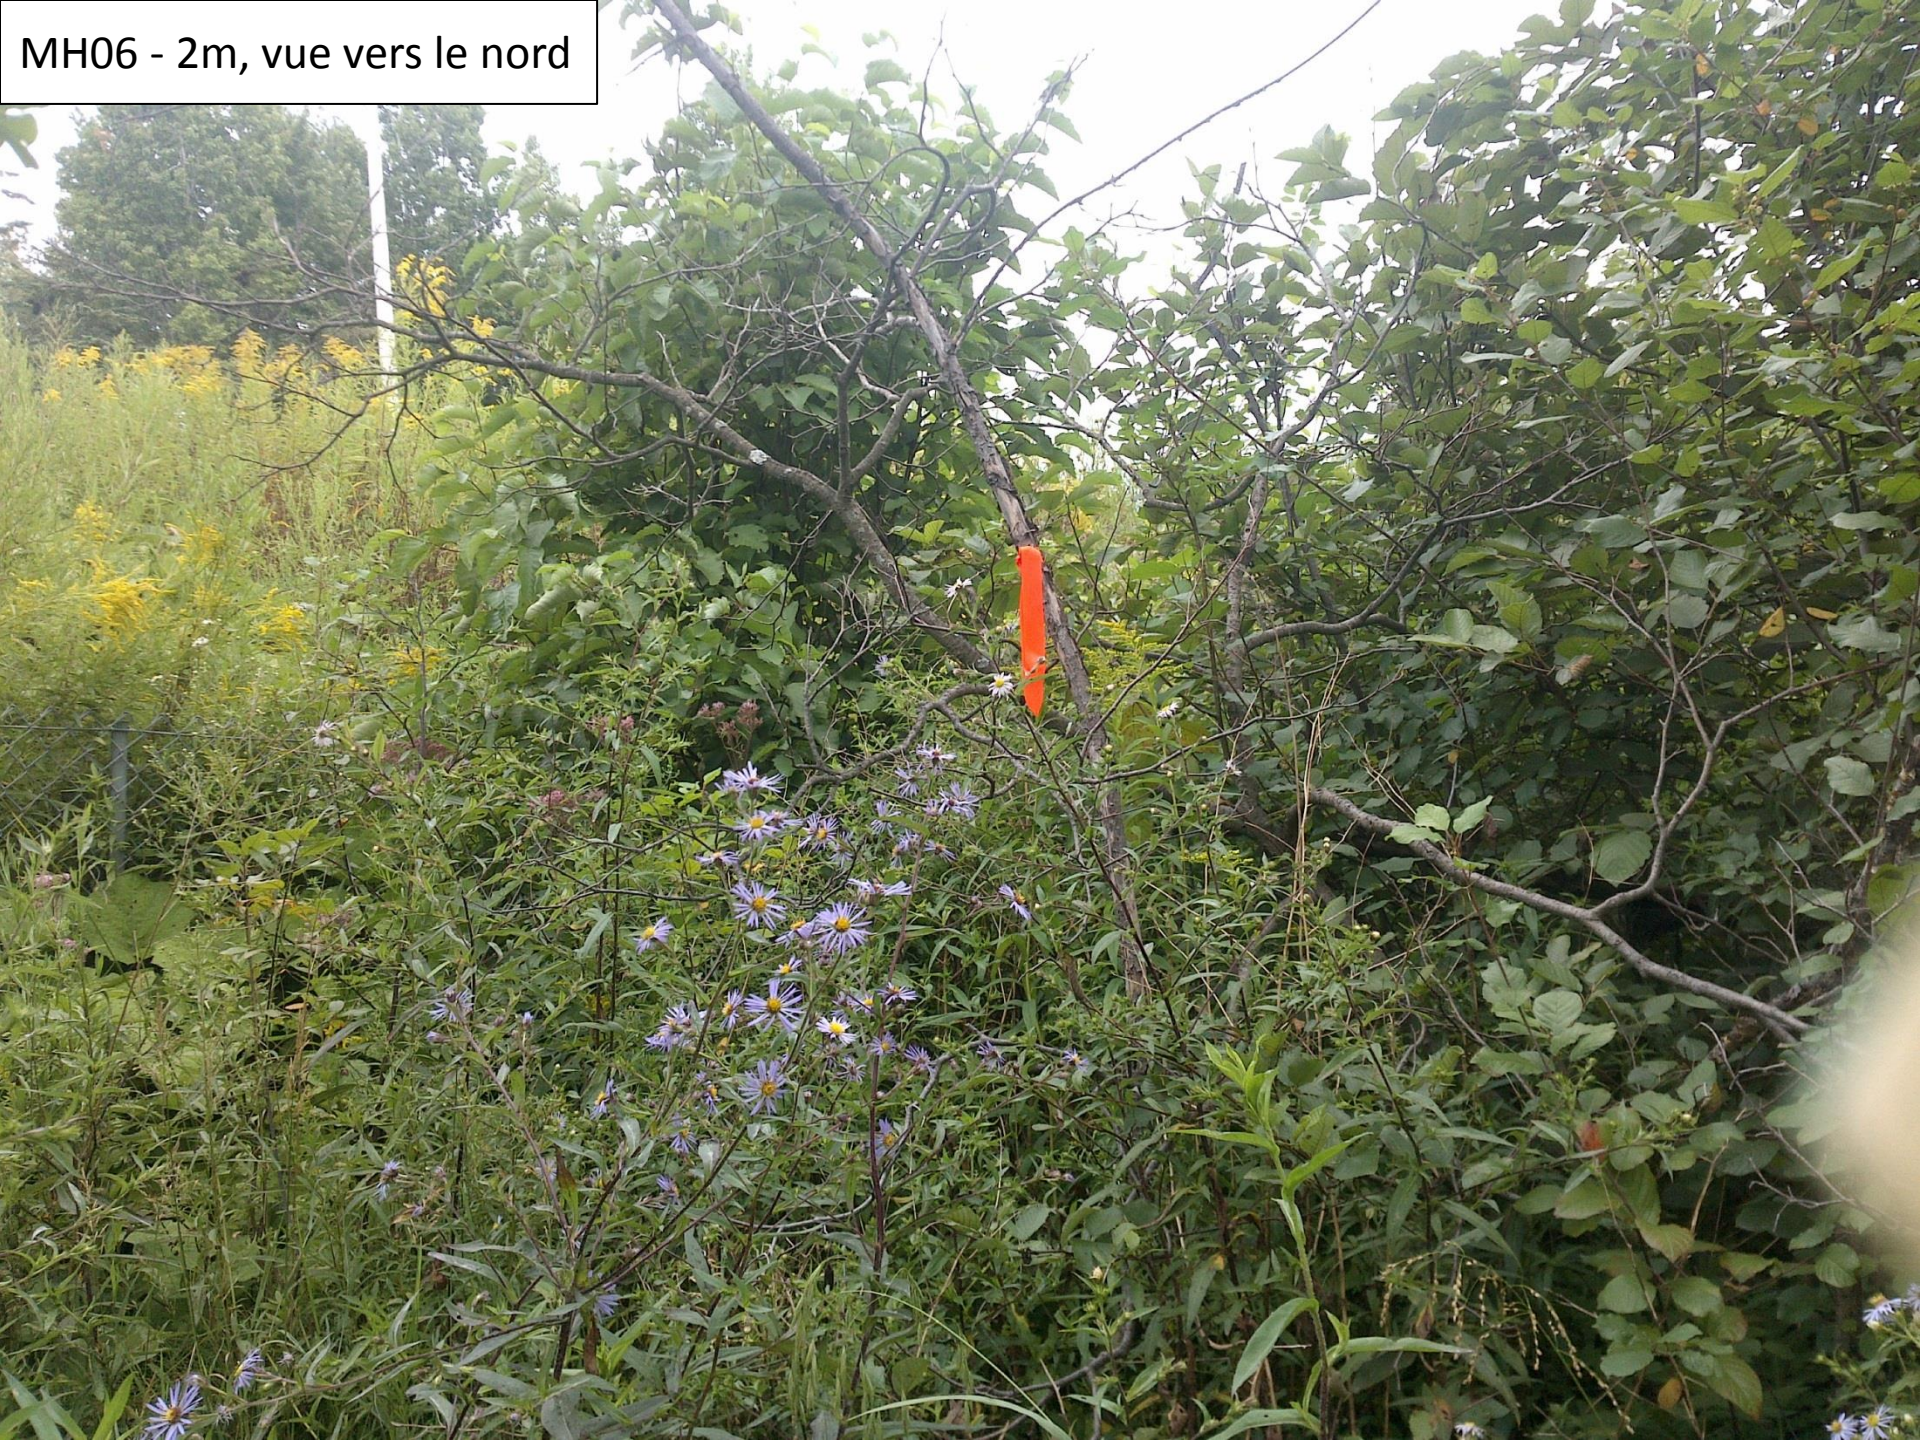
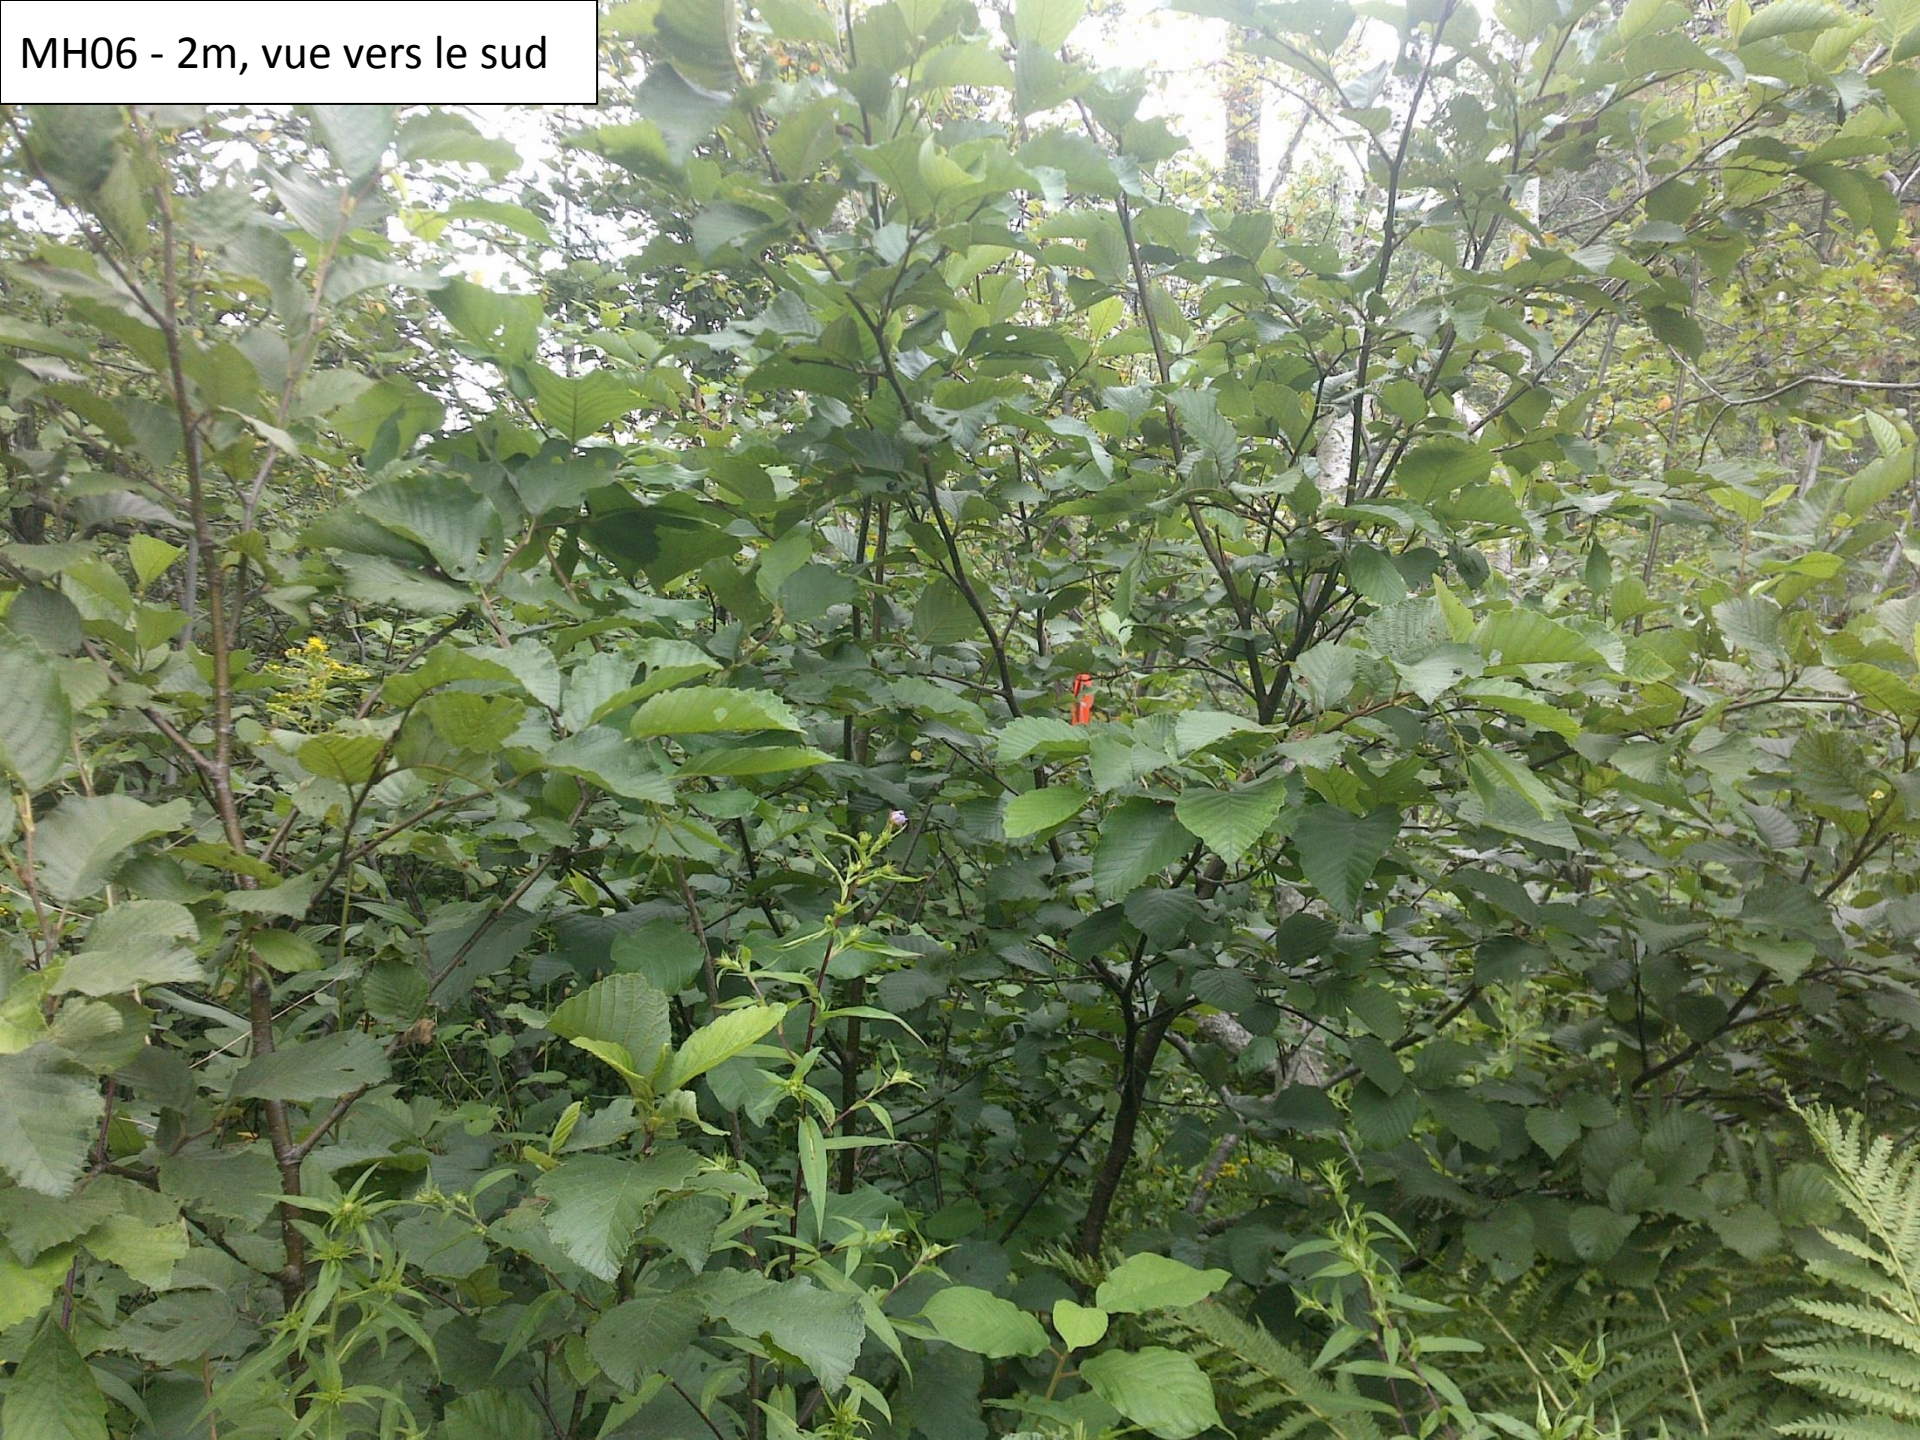
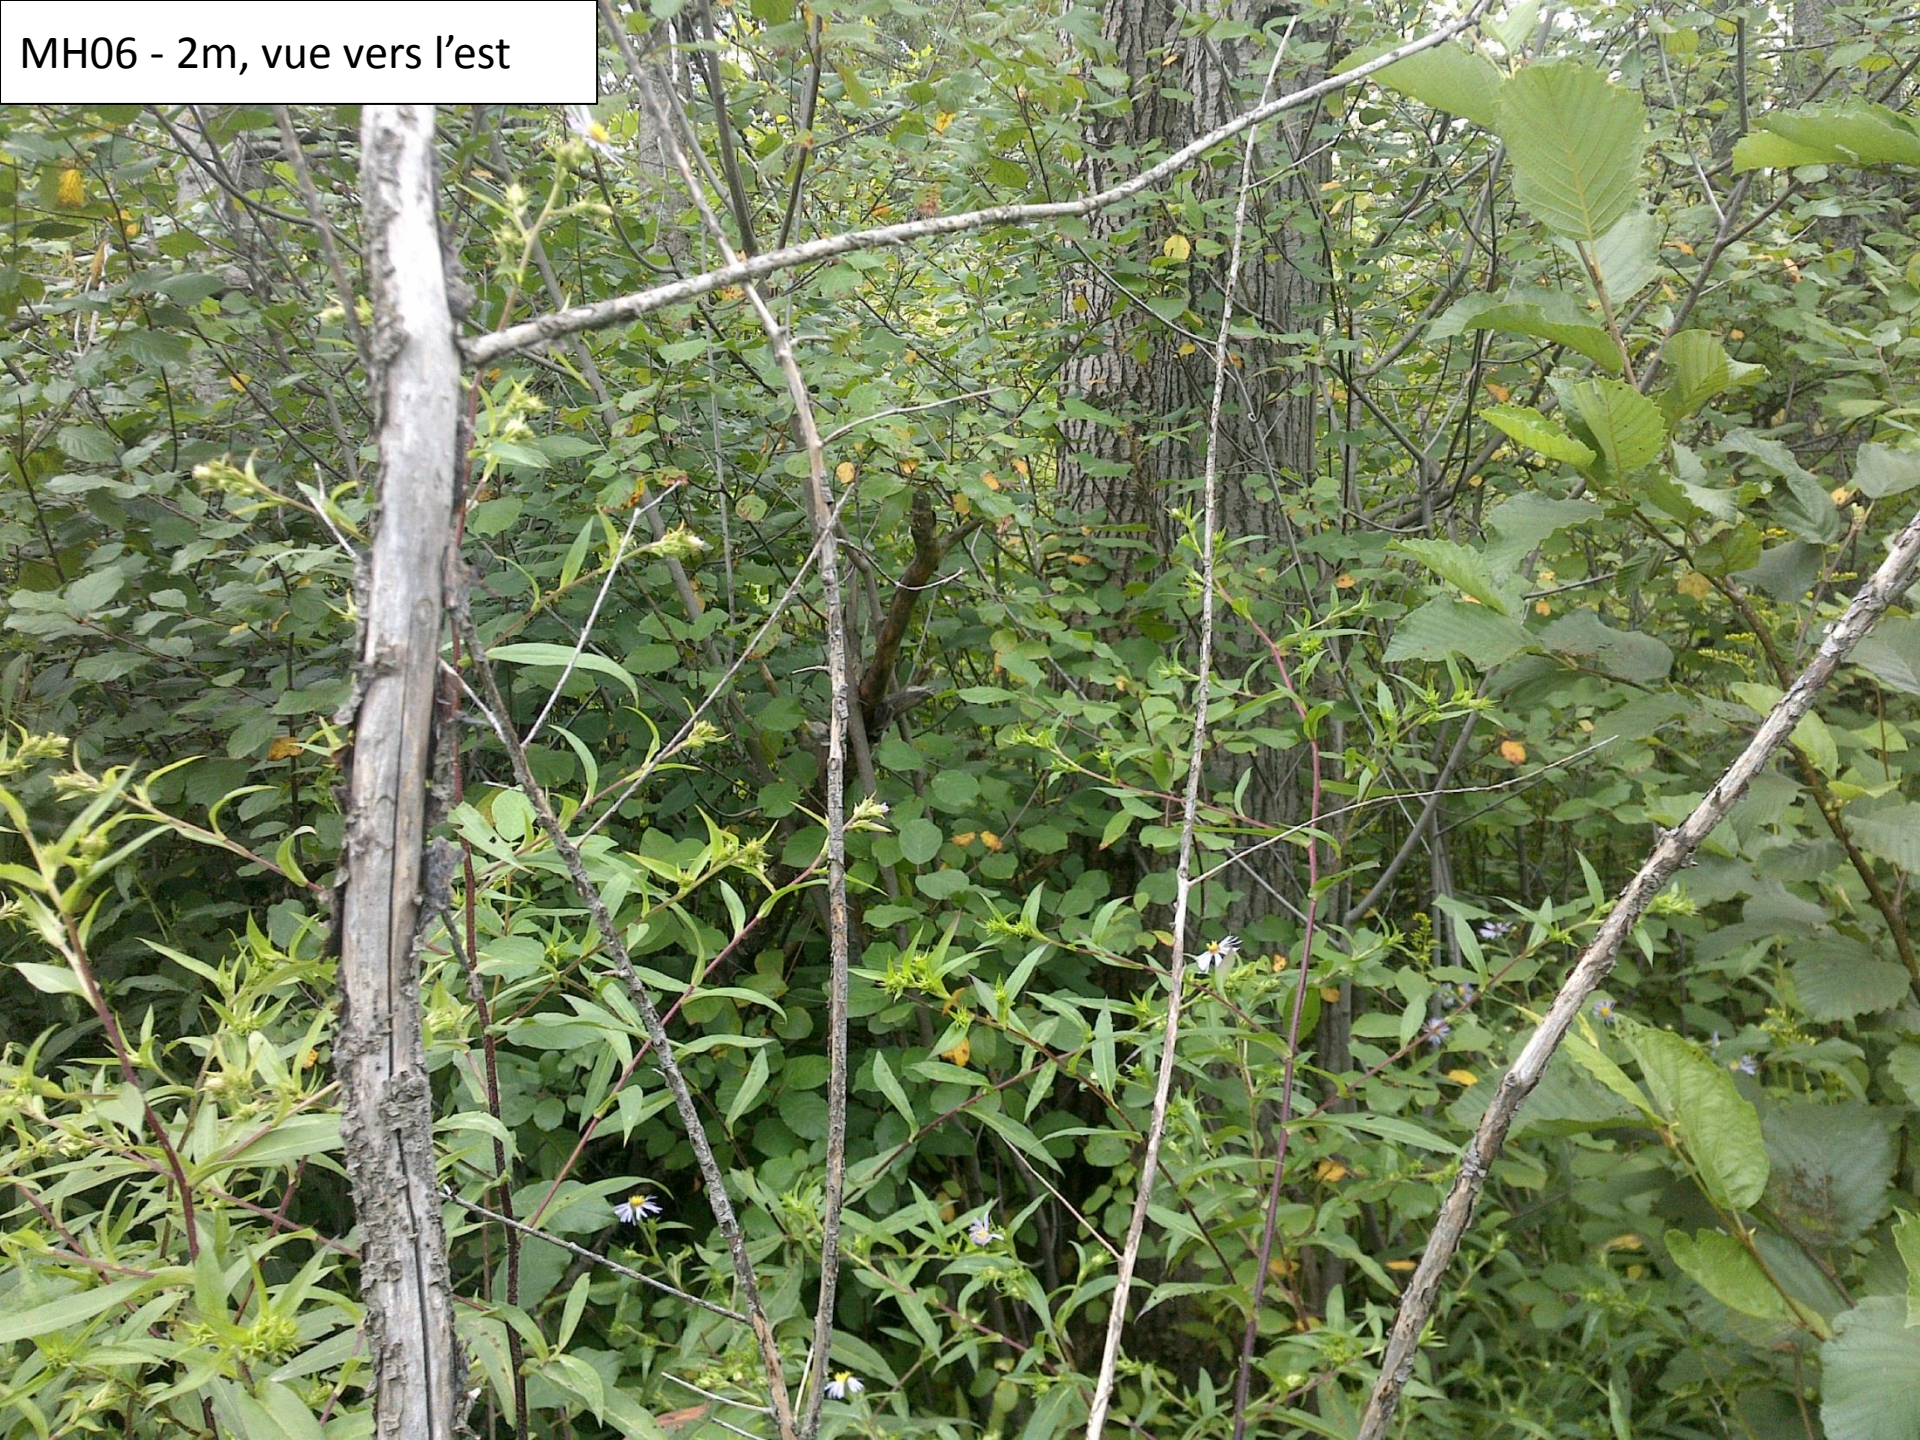
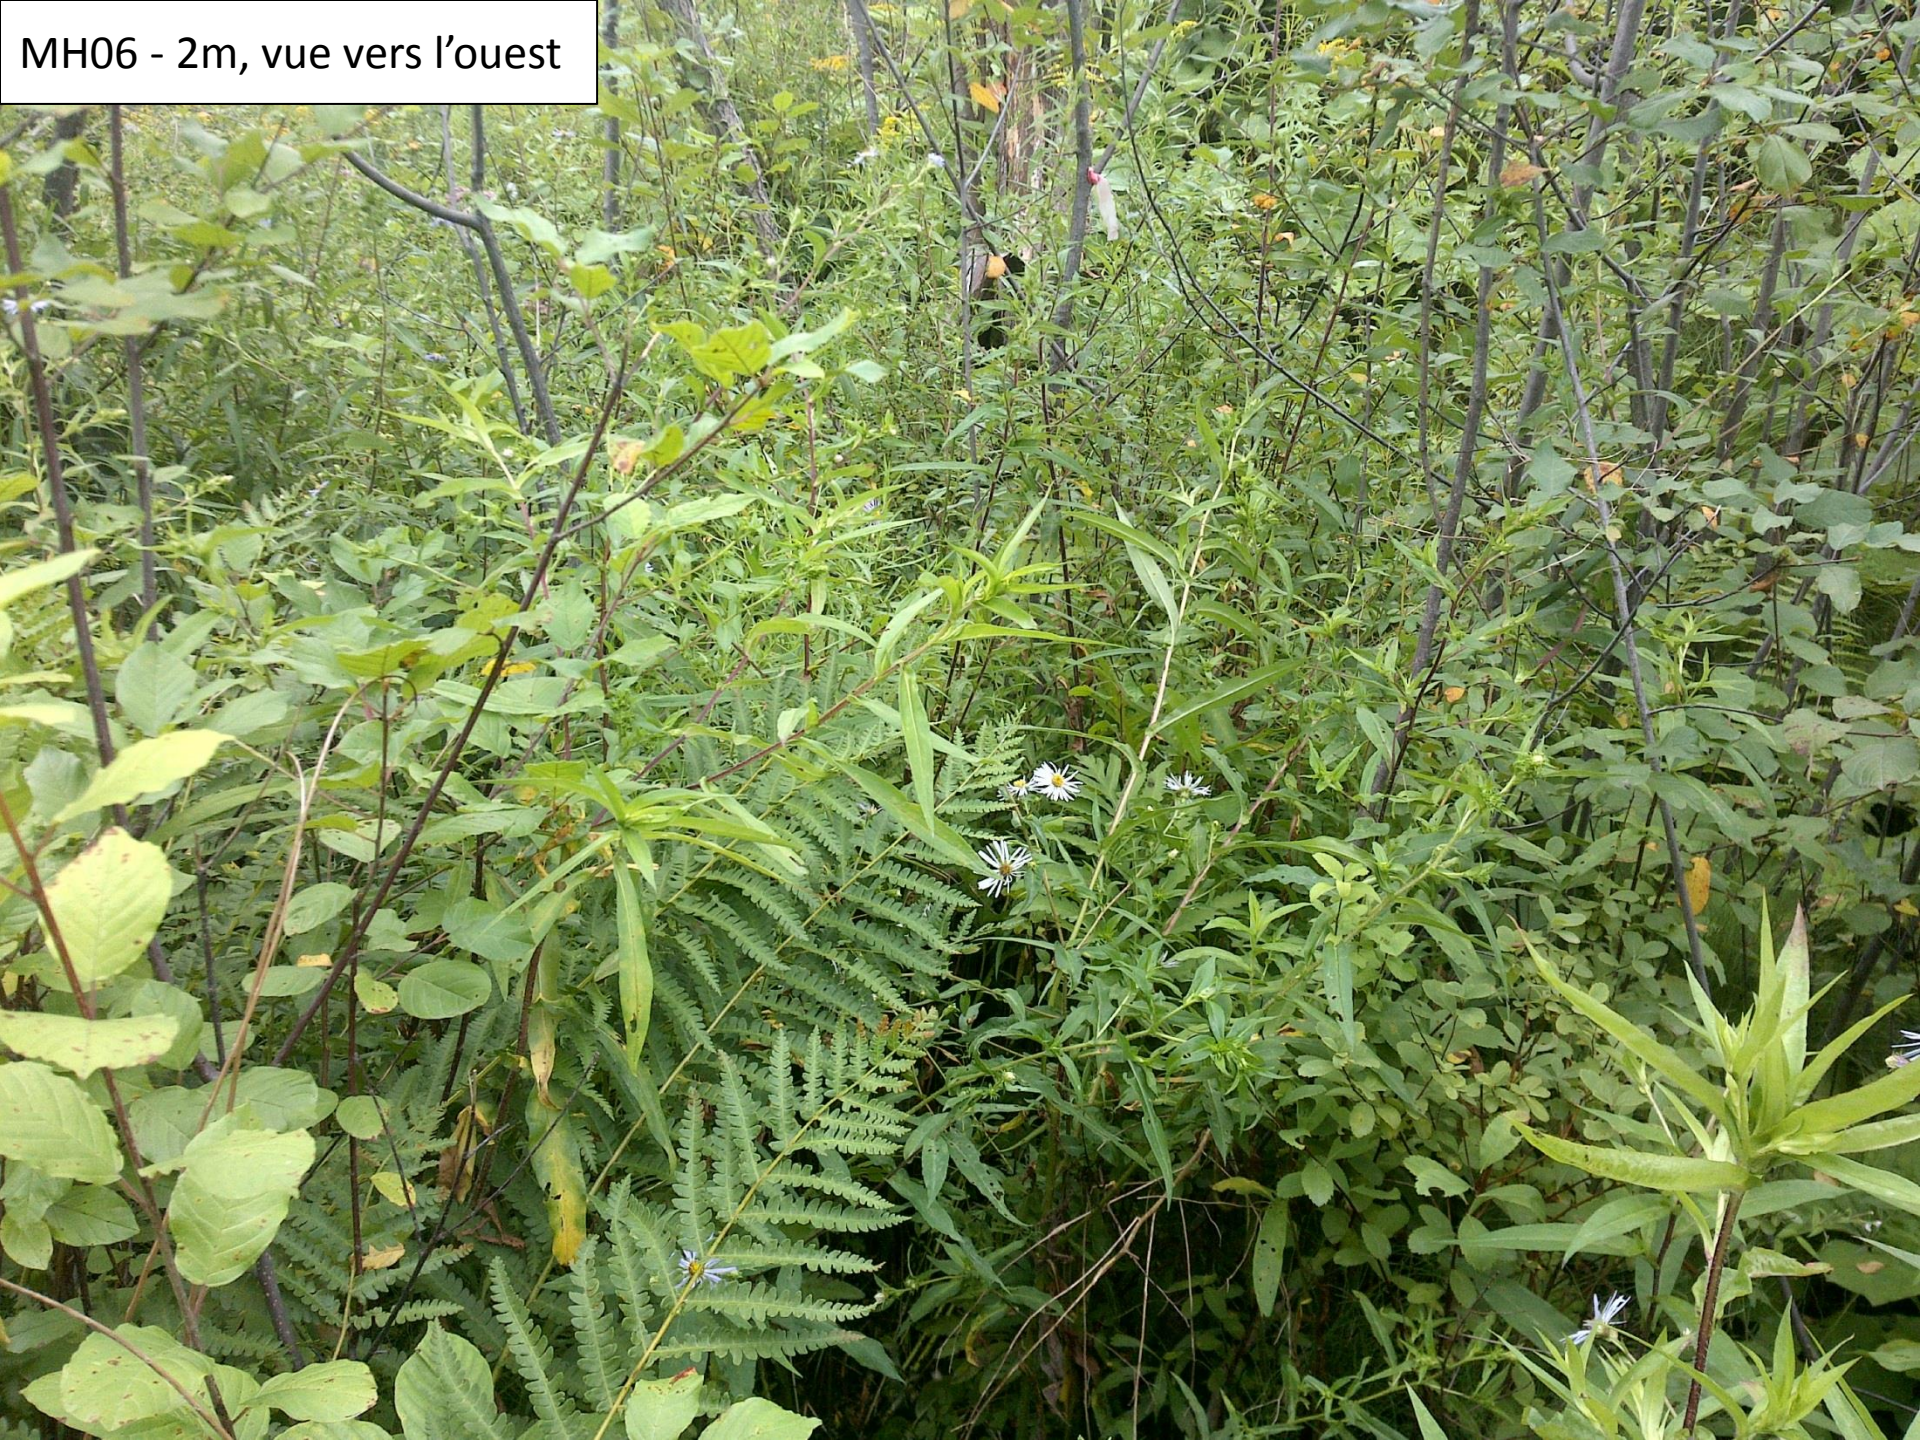
MH06 - 2m, vue vers le nord

Placette à 2 mètres de l'emprise (2021): La strate arborescente occupe 5 % du couvert forestier et est constituée d'épinettes (5 %). La strate arbustive est similaire à la description faite en 2019, soit 20 % de nerprun bourdaine, 20 % d'aulne rugueux et 5 % de spirée latifoliée, pour un recouvrement total de 45 %. La strate herbacée est variée et présente 75 % de recouvrement. La hauteur maximale de l'eau est de 3 cm et l'eau recouvre 60 % de la superficie de la placette. **Description différente à celle de 2019, notamment au niveau du pourcentage de recouvrement d'eau dans la placette.**

Date du relevé	2017	2019	2021
	2017-08-28	2019-08-02	2021-08-09
Hauteur maximale d'eau	2017	2019	2021
	2,5 cm	3 cm	3 cm
Profondeur de la nappe phréatique	2017	2019	2021
	s/o	1 cm	En surface
Perturbations naturelles ou anthropiques	2017	2019	2021
	Aucun	Aucun	Aucun
Signes d'érosion ou de ruissellement	2017	2019	2021
	Aucun	Aucun	Aucun
Index des photos	2017	2019	2021
Vue vers l'est	9505	3331 et 3332	6231 et 6232
Vue vers l'ouest	9506	3335 et 3336	6235 et 6236
Vue vers le nord	9507	3329 et 3330	6229 et 6230
Vue vers le sud	9508	3333 et 3334	6233 et 6234
Commentaires			
2019: Peupliers morts et petite flaque d'eau libre dans la placette.

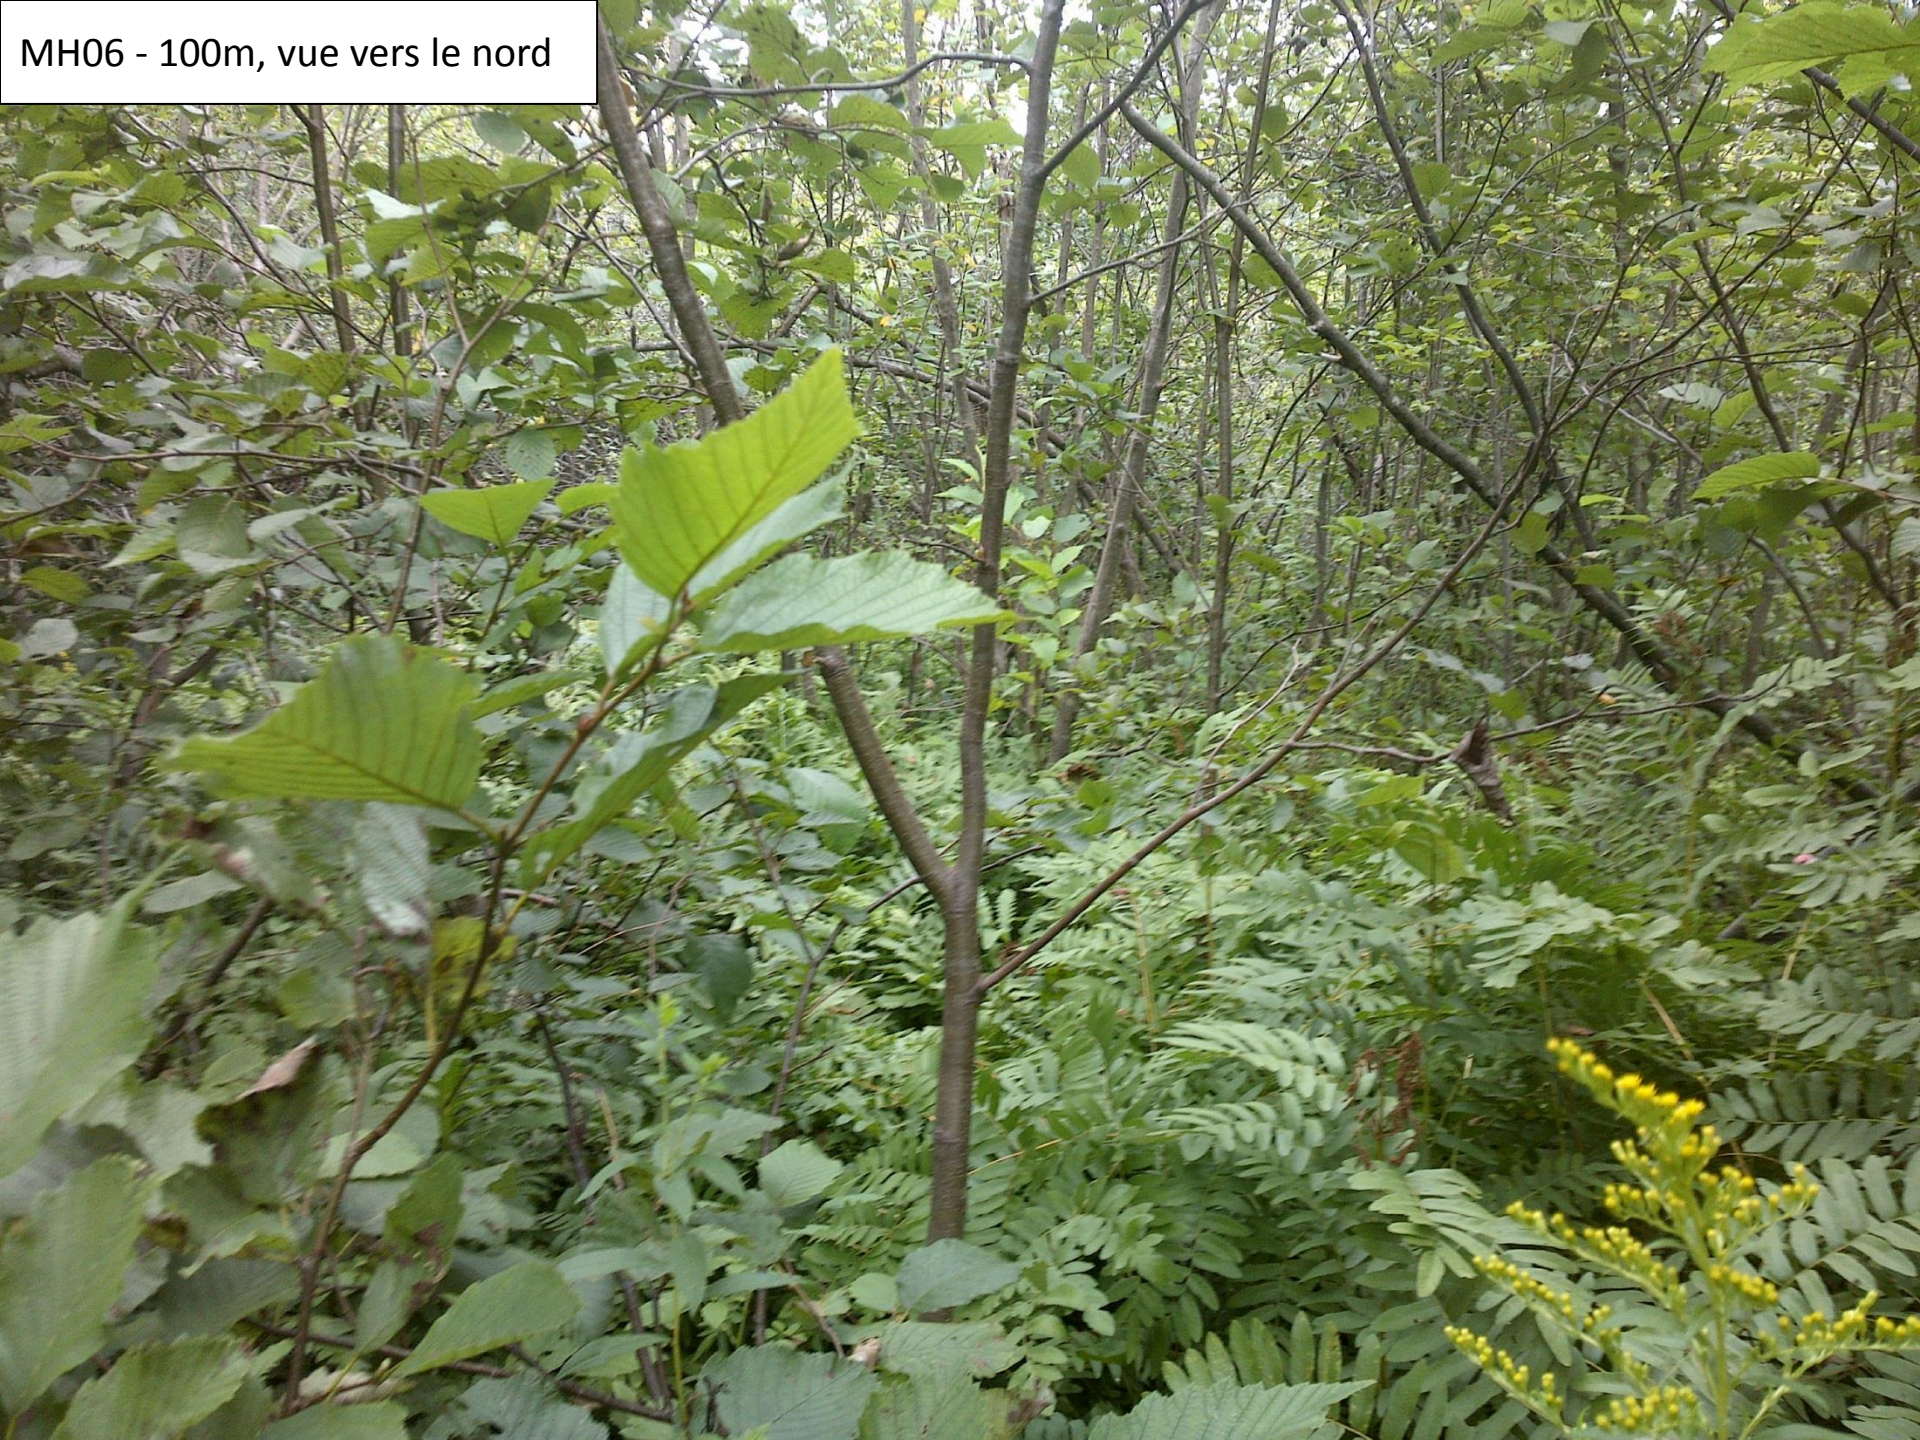
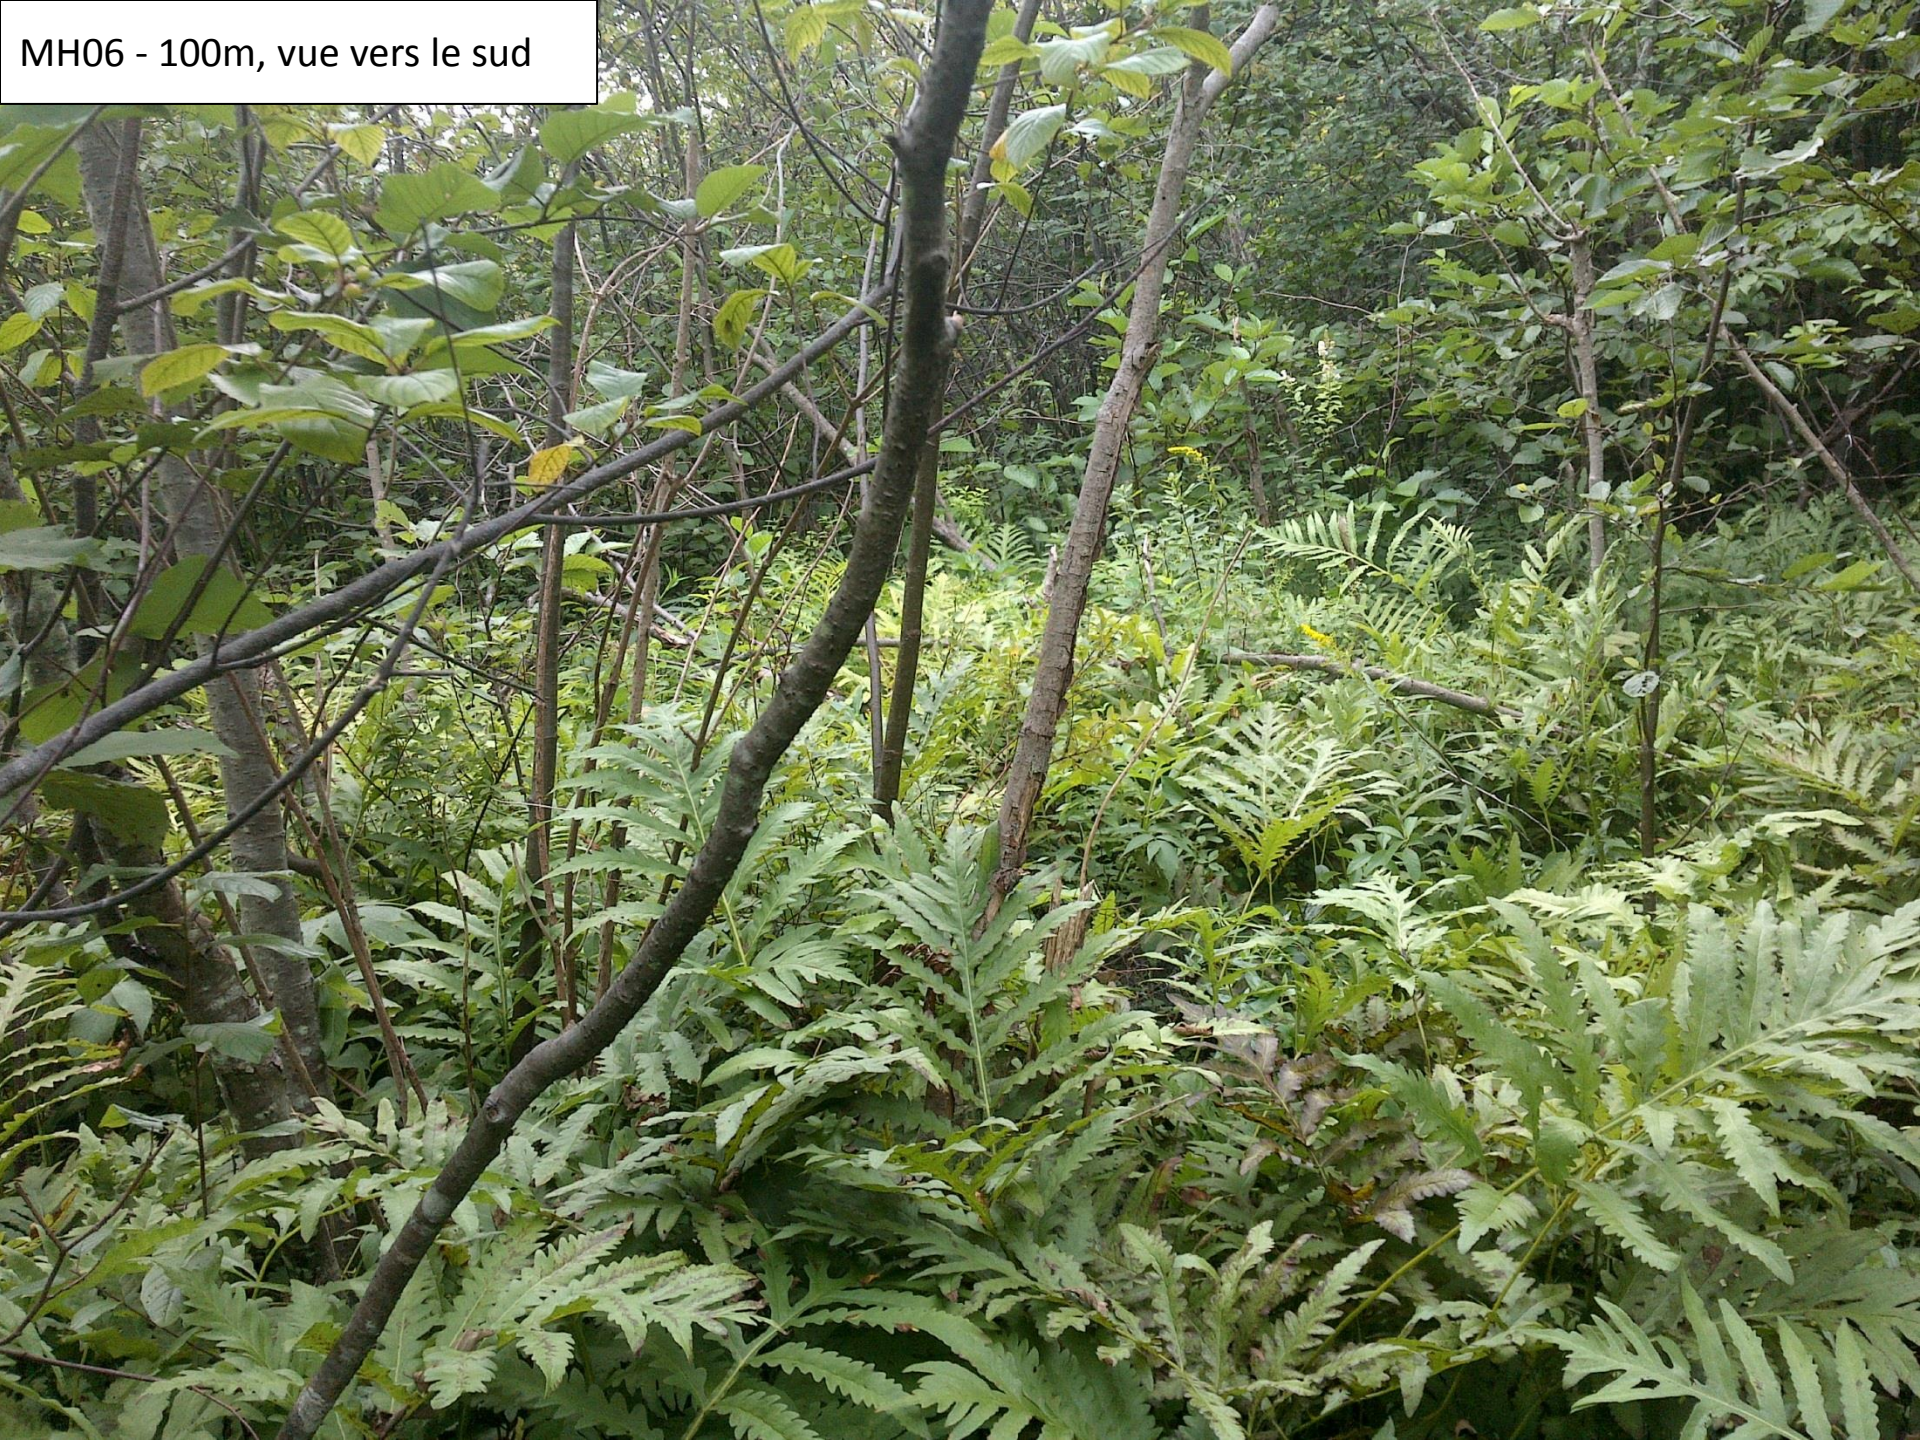
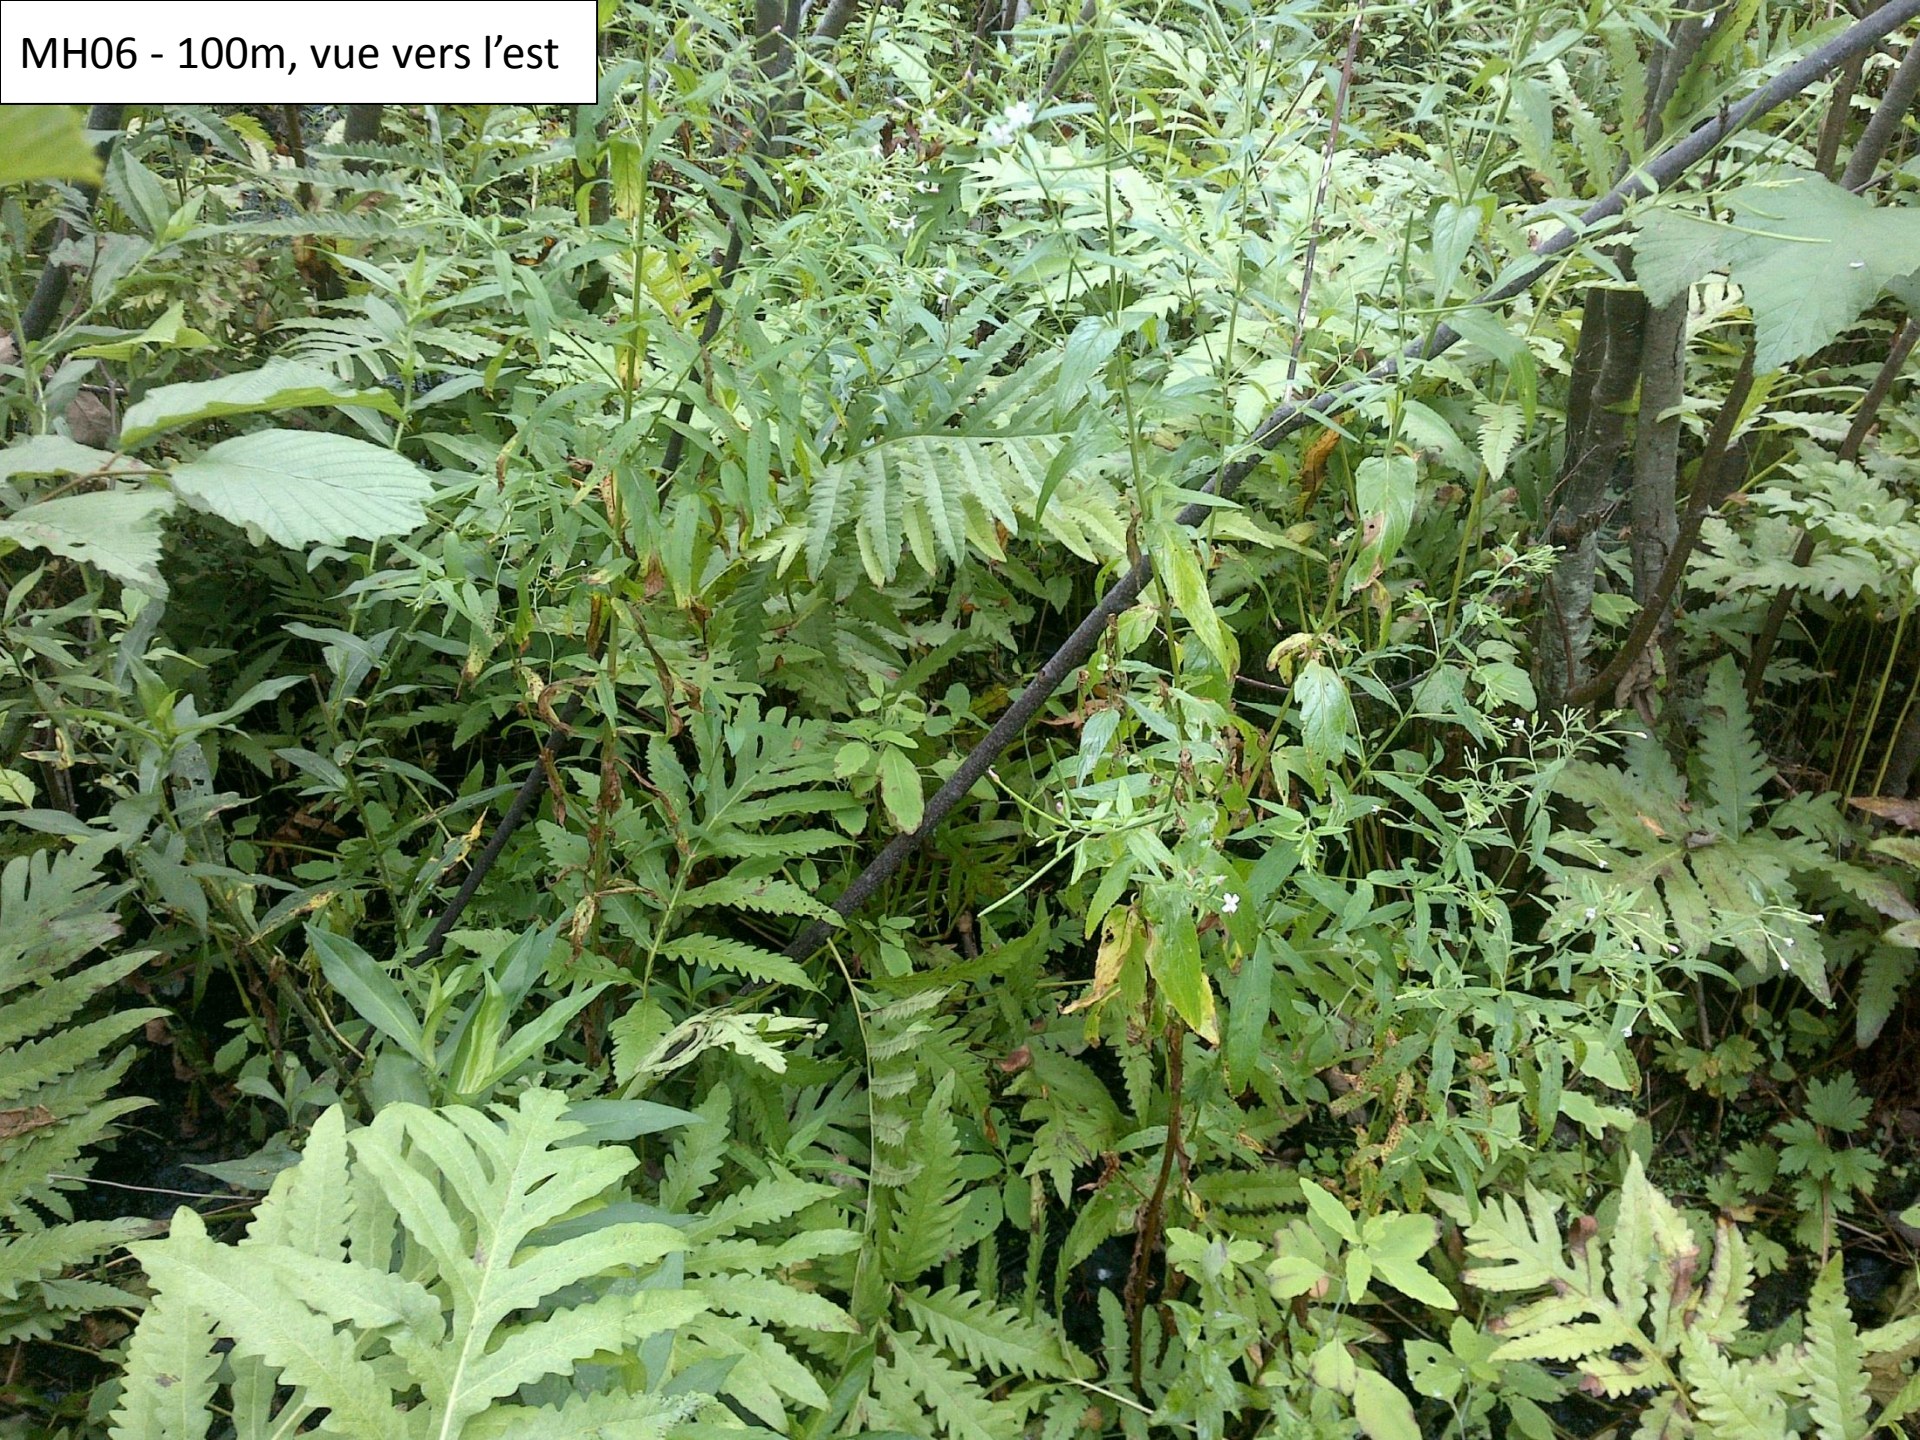
MH06 - 100m, vue vers le nord

Placette à 100 mètres de l'emprise (2021): Il n'y a pas de couvert arboré. La strate arbustive, qui présente un recouvrement de 80 % dans la placette, est similaire à la description faite en 2019. La strate herbacée est diversifiée, abondante (95 % de recouvrement) et principalement dominée par l'onoclée sensible (70 %) et l'impaticie du cap (10 %). La strate muscinale couvre 5 % de la surface du sol. L'eau en surface couvre 60 % du sol et sa hauteur maximale est d'un centimètre. Une forte odeur de soufre est perceptible dans la placette. **Description différente à celle de 2019, notamment au niveau du pourcentage de recouvrement d'eau au sol qui était de 0%.**

Date du relevé	2017	2019	2021
	2017-08-28	2019-08-02	2021-08-09
Hauteur maximale d'eau	2017	2019	2021
	4 cm	s/o	1 cm
Profondeur de la nappe phréatique	2017	2019	2021
	s/o	2	En surface
Perturbations naturelles ou anthropiques	2017	2019	2021
	Aucun	Aucun	Aucun
Signes d'érosion ou de ruissellement	2017	2019	2021
	Aucun	Aucun	Aucun
Index des photos	2017	2019	2021
Vue vers l'est	9519	3339 et 3340	6257 et 6258
Vue vers l'ouest	9517	3343 et 3344	6261 et 6262
Vue vers le nord	9518	3337 et 3338	6255 et 6256
Vue vers le sud	9516	3341 et 3342	6259 et 6260
Commentaires			
2021: Odeur de soufre
