Projet de prolongement ouest du Boulevard de Portland

Programme de suivi du milieu humide

NATURE
CANTONS-DE-L'EST

Novembre 2021

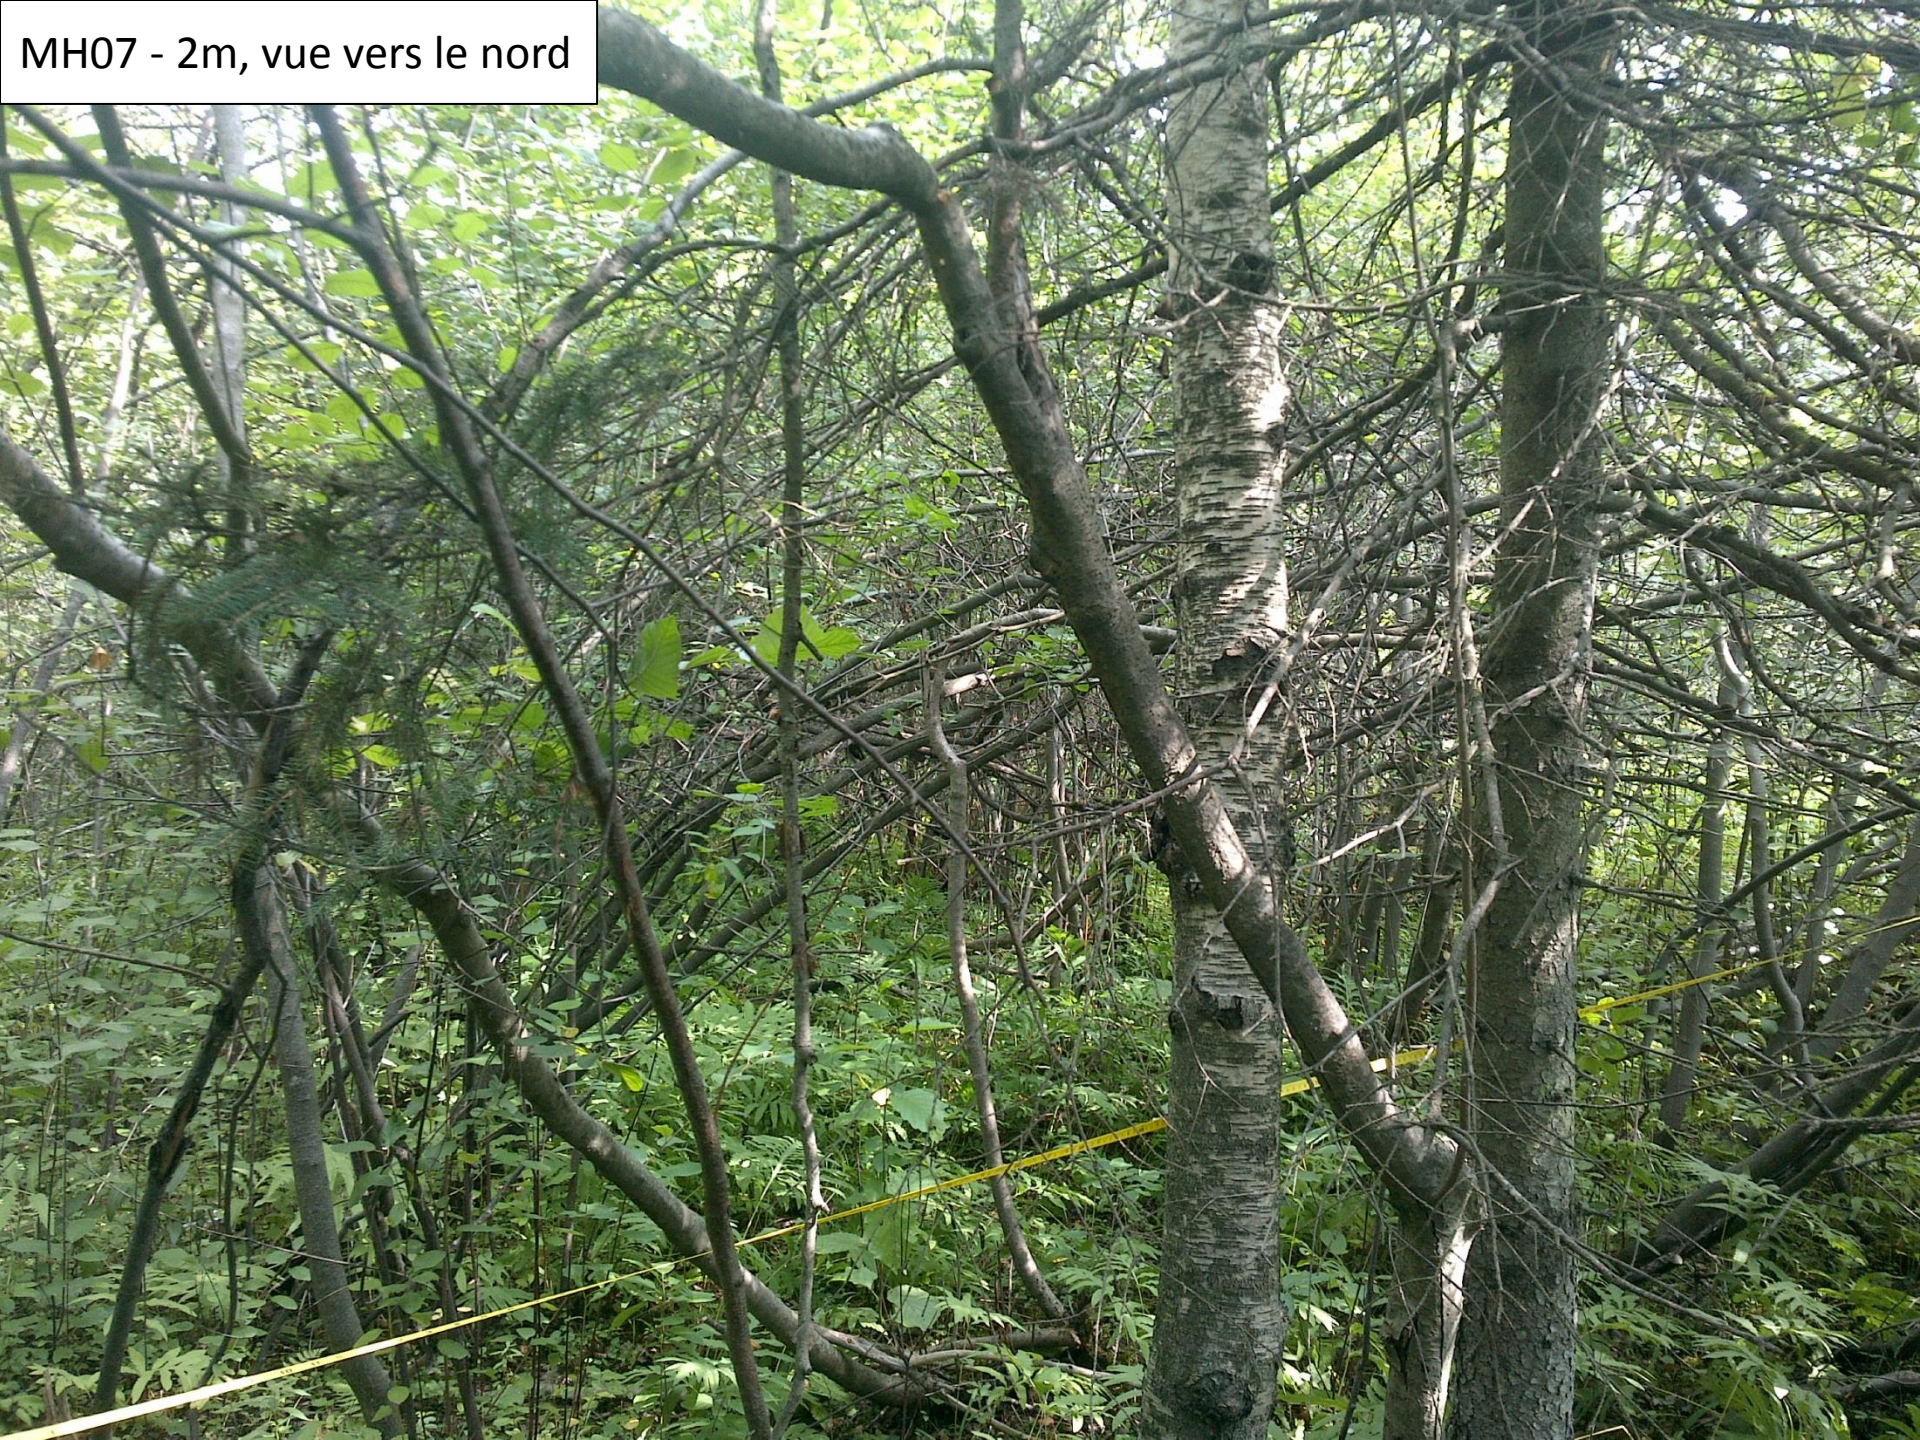
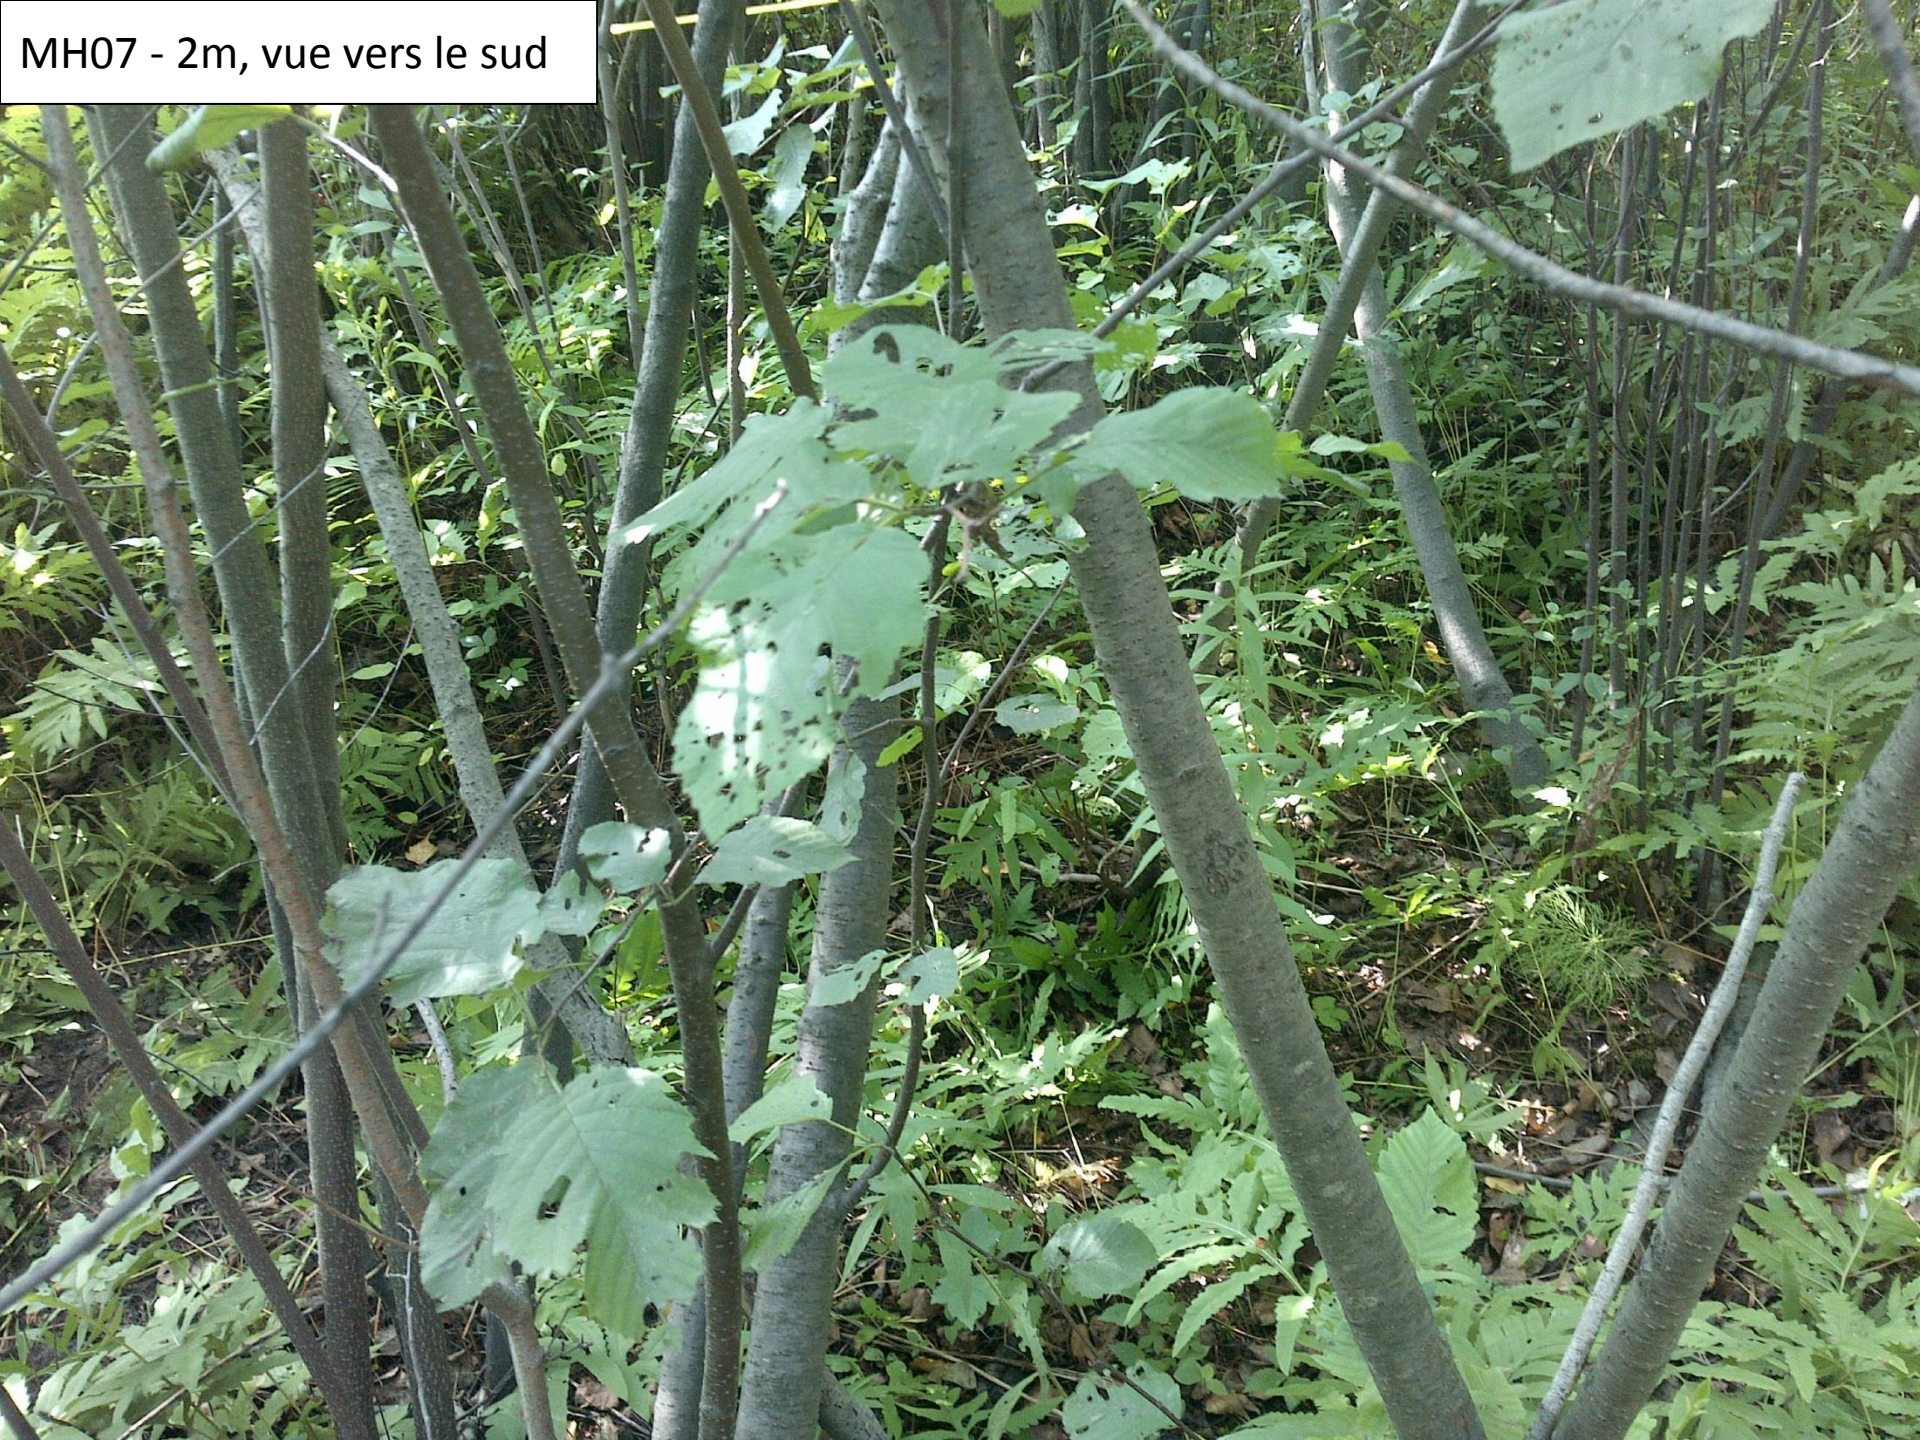
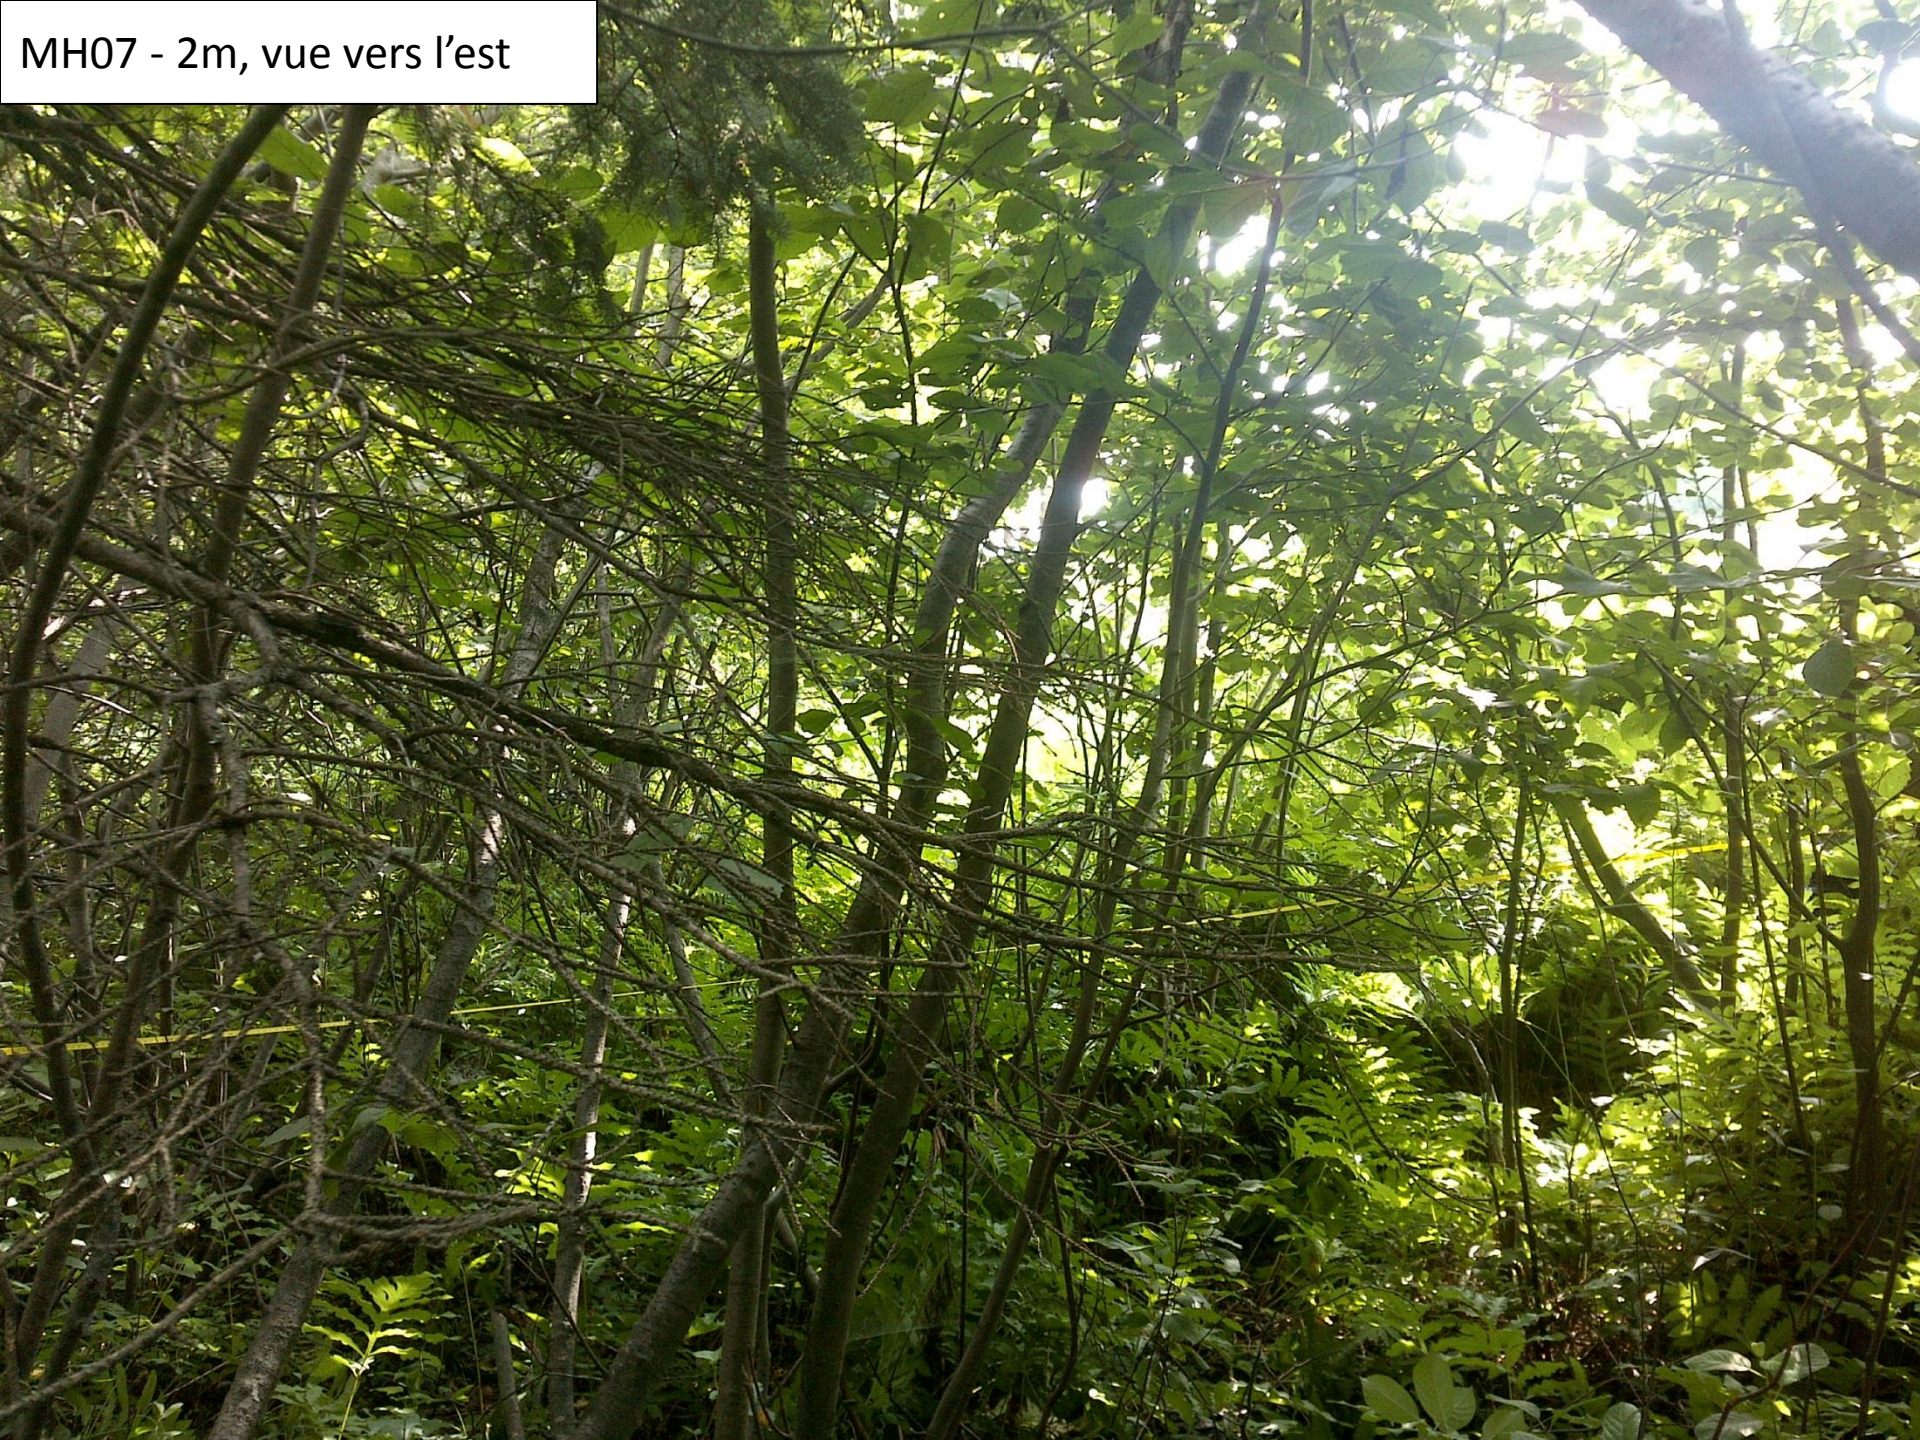
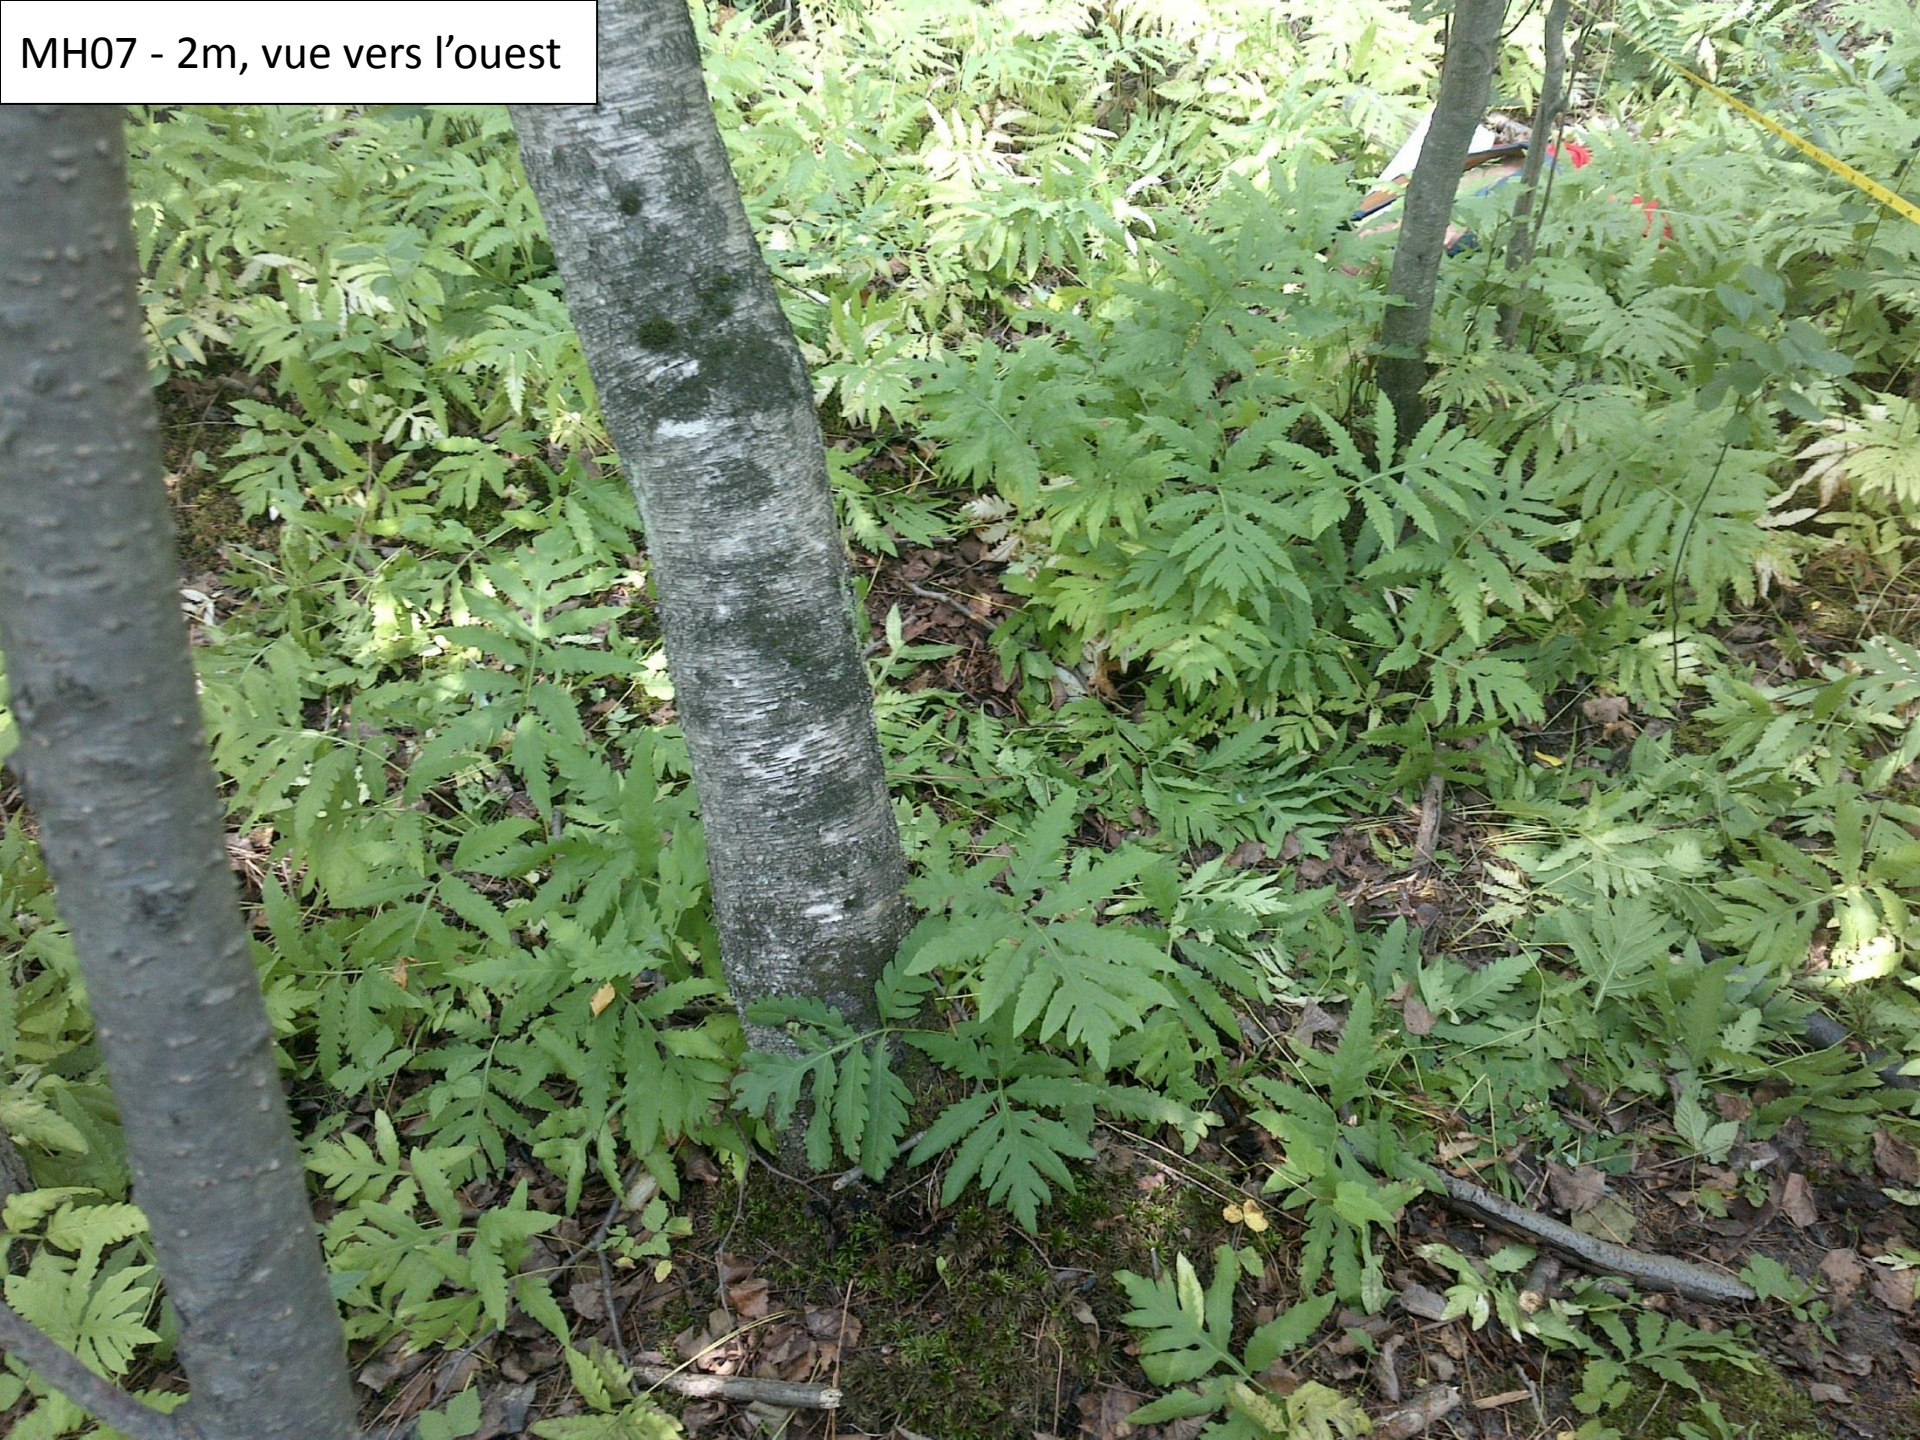
MH07 - 2m, vue vers le nord

Placette à 2 mètres de l'emprise (2021) : L'épinette blanche (30 %) et le bouleau gris (20 %) composent la strate arborescente. Dans la strate arbustive (95 %), on observe 50 % de nerprun bourdaine, 40 % d'aulne rugueux et 5 % de ronce pubescente. Notons que le pourcentage de recouvrement du nerprun bourdaine a augmenté de 10 % par rapport à la description de 2019. La strate herbacée est principalement constituée d'onoclée sensible (70 %). La profondeur de la nappe phréatique est évaluée à plus de 40 cm, soit deux fois plus profonde que lors du relevé de 2019. **Description similaire à celle de 2019.**

Commentaires
2019: Mouchetures à partir de 13 cm.
2021: horizon gleyifié (couleur grise) à partir de 20 cm de profondeur

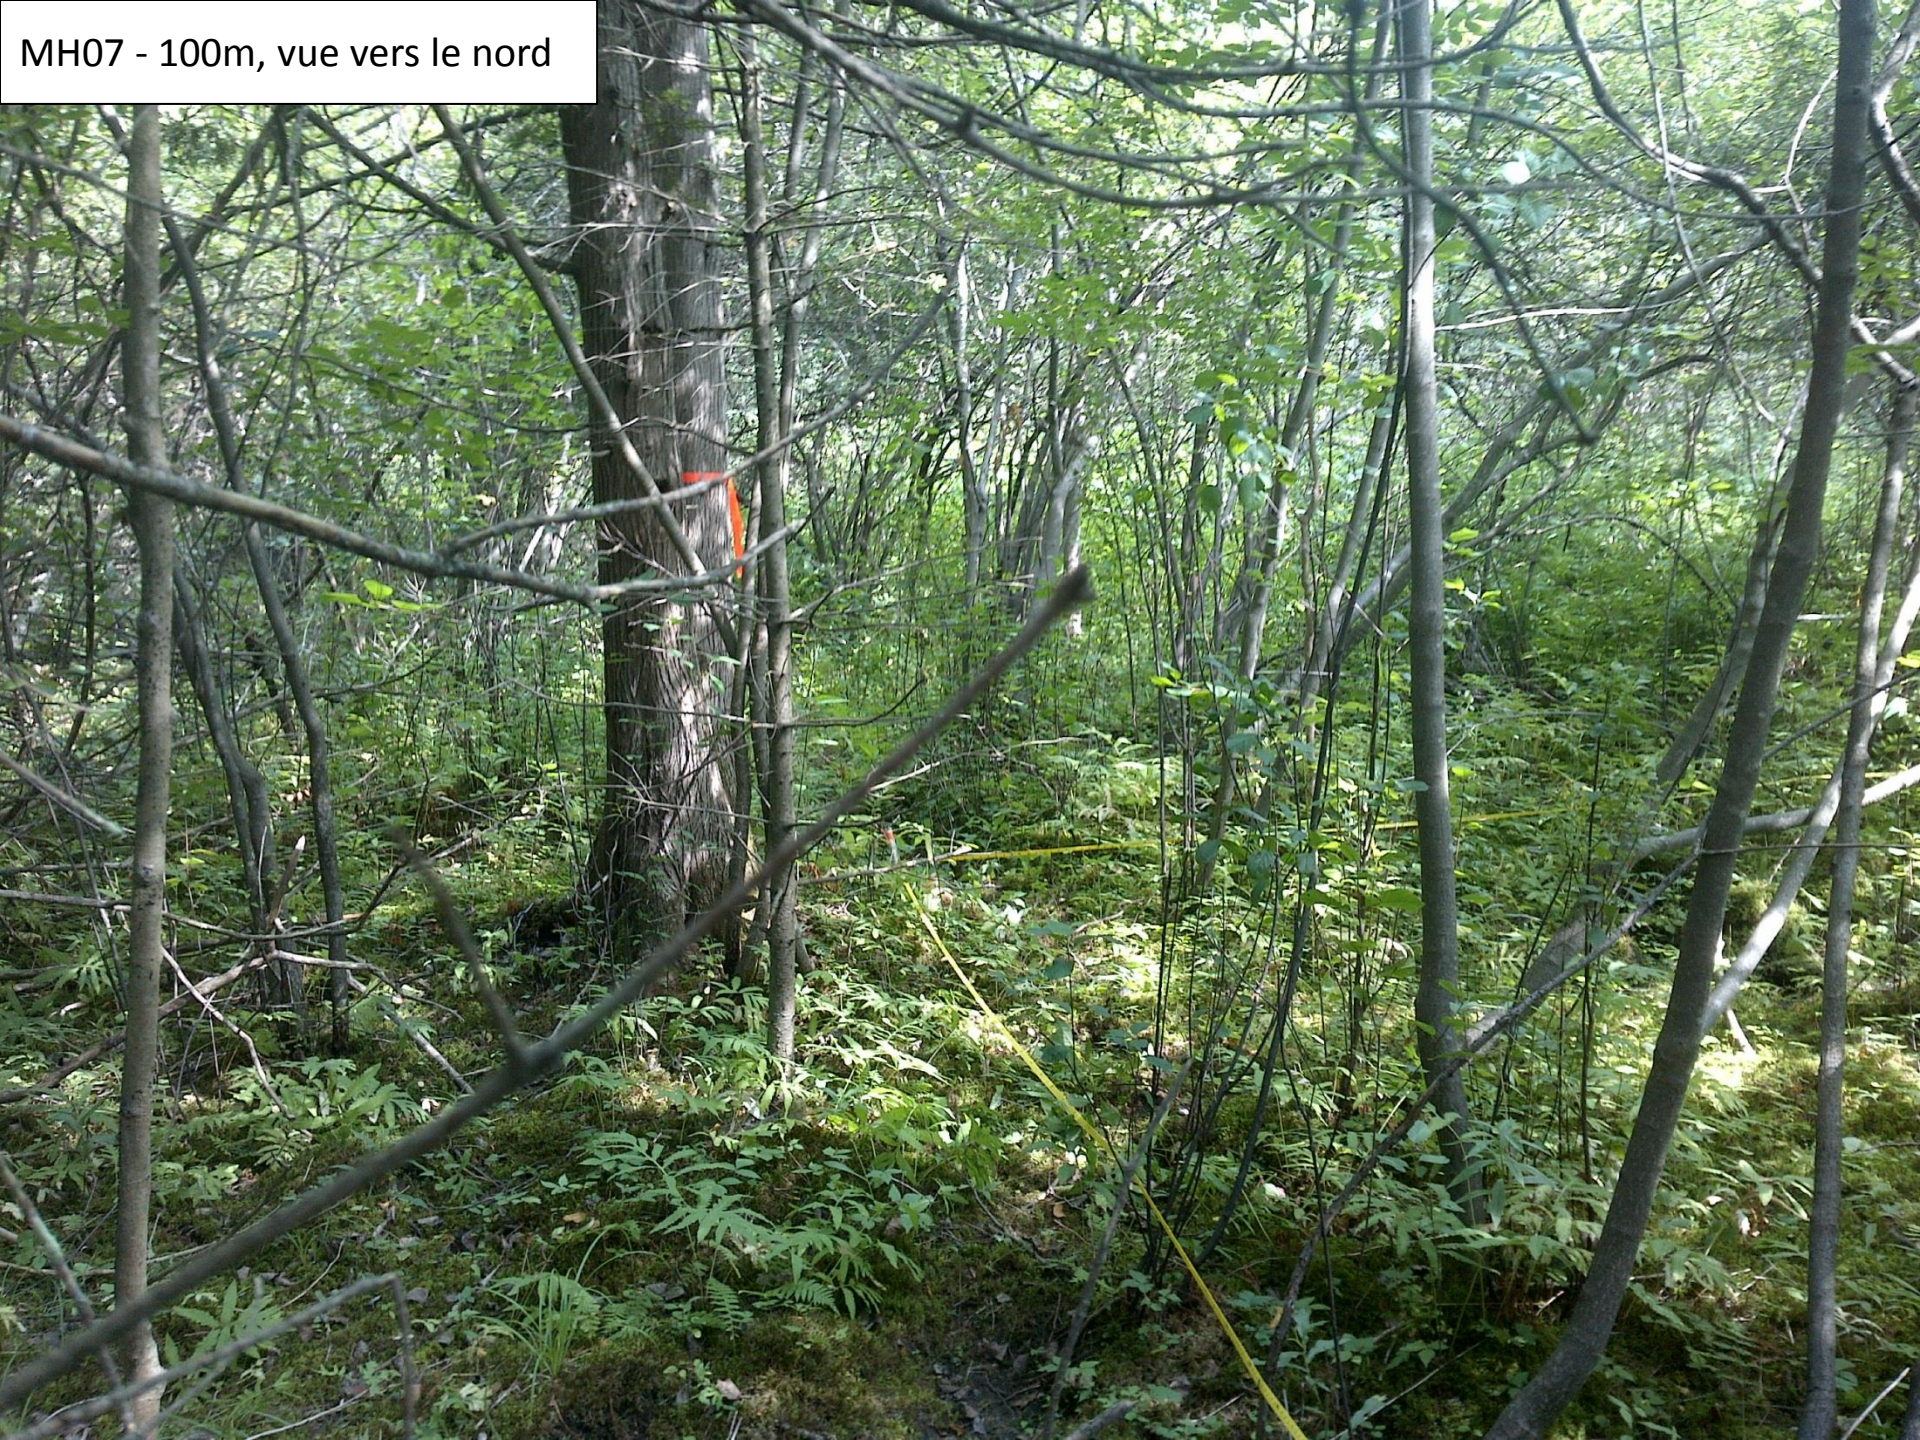
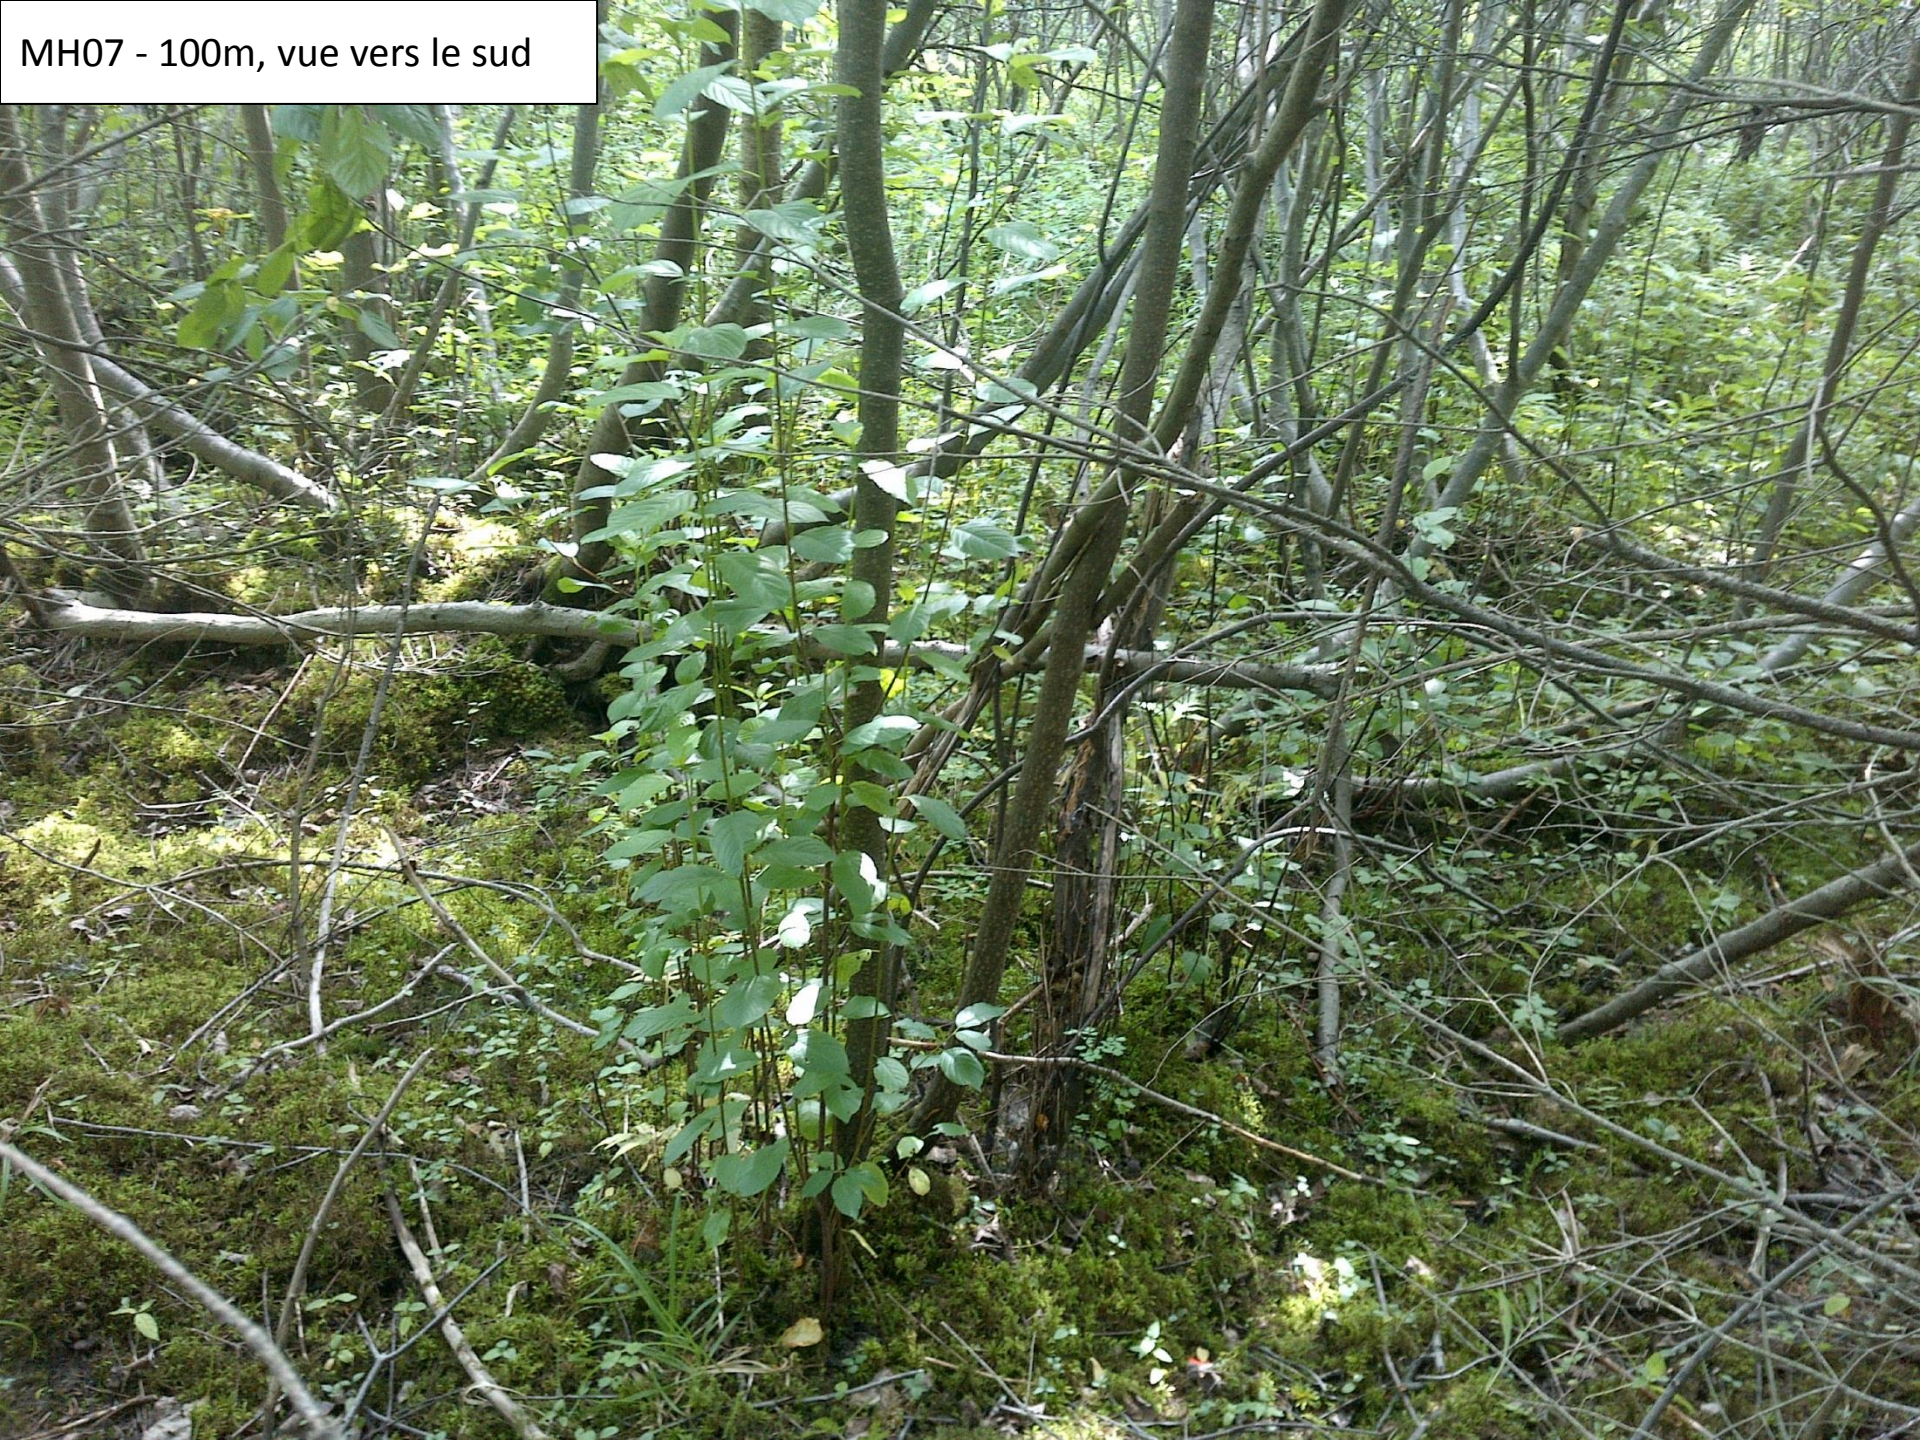
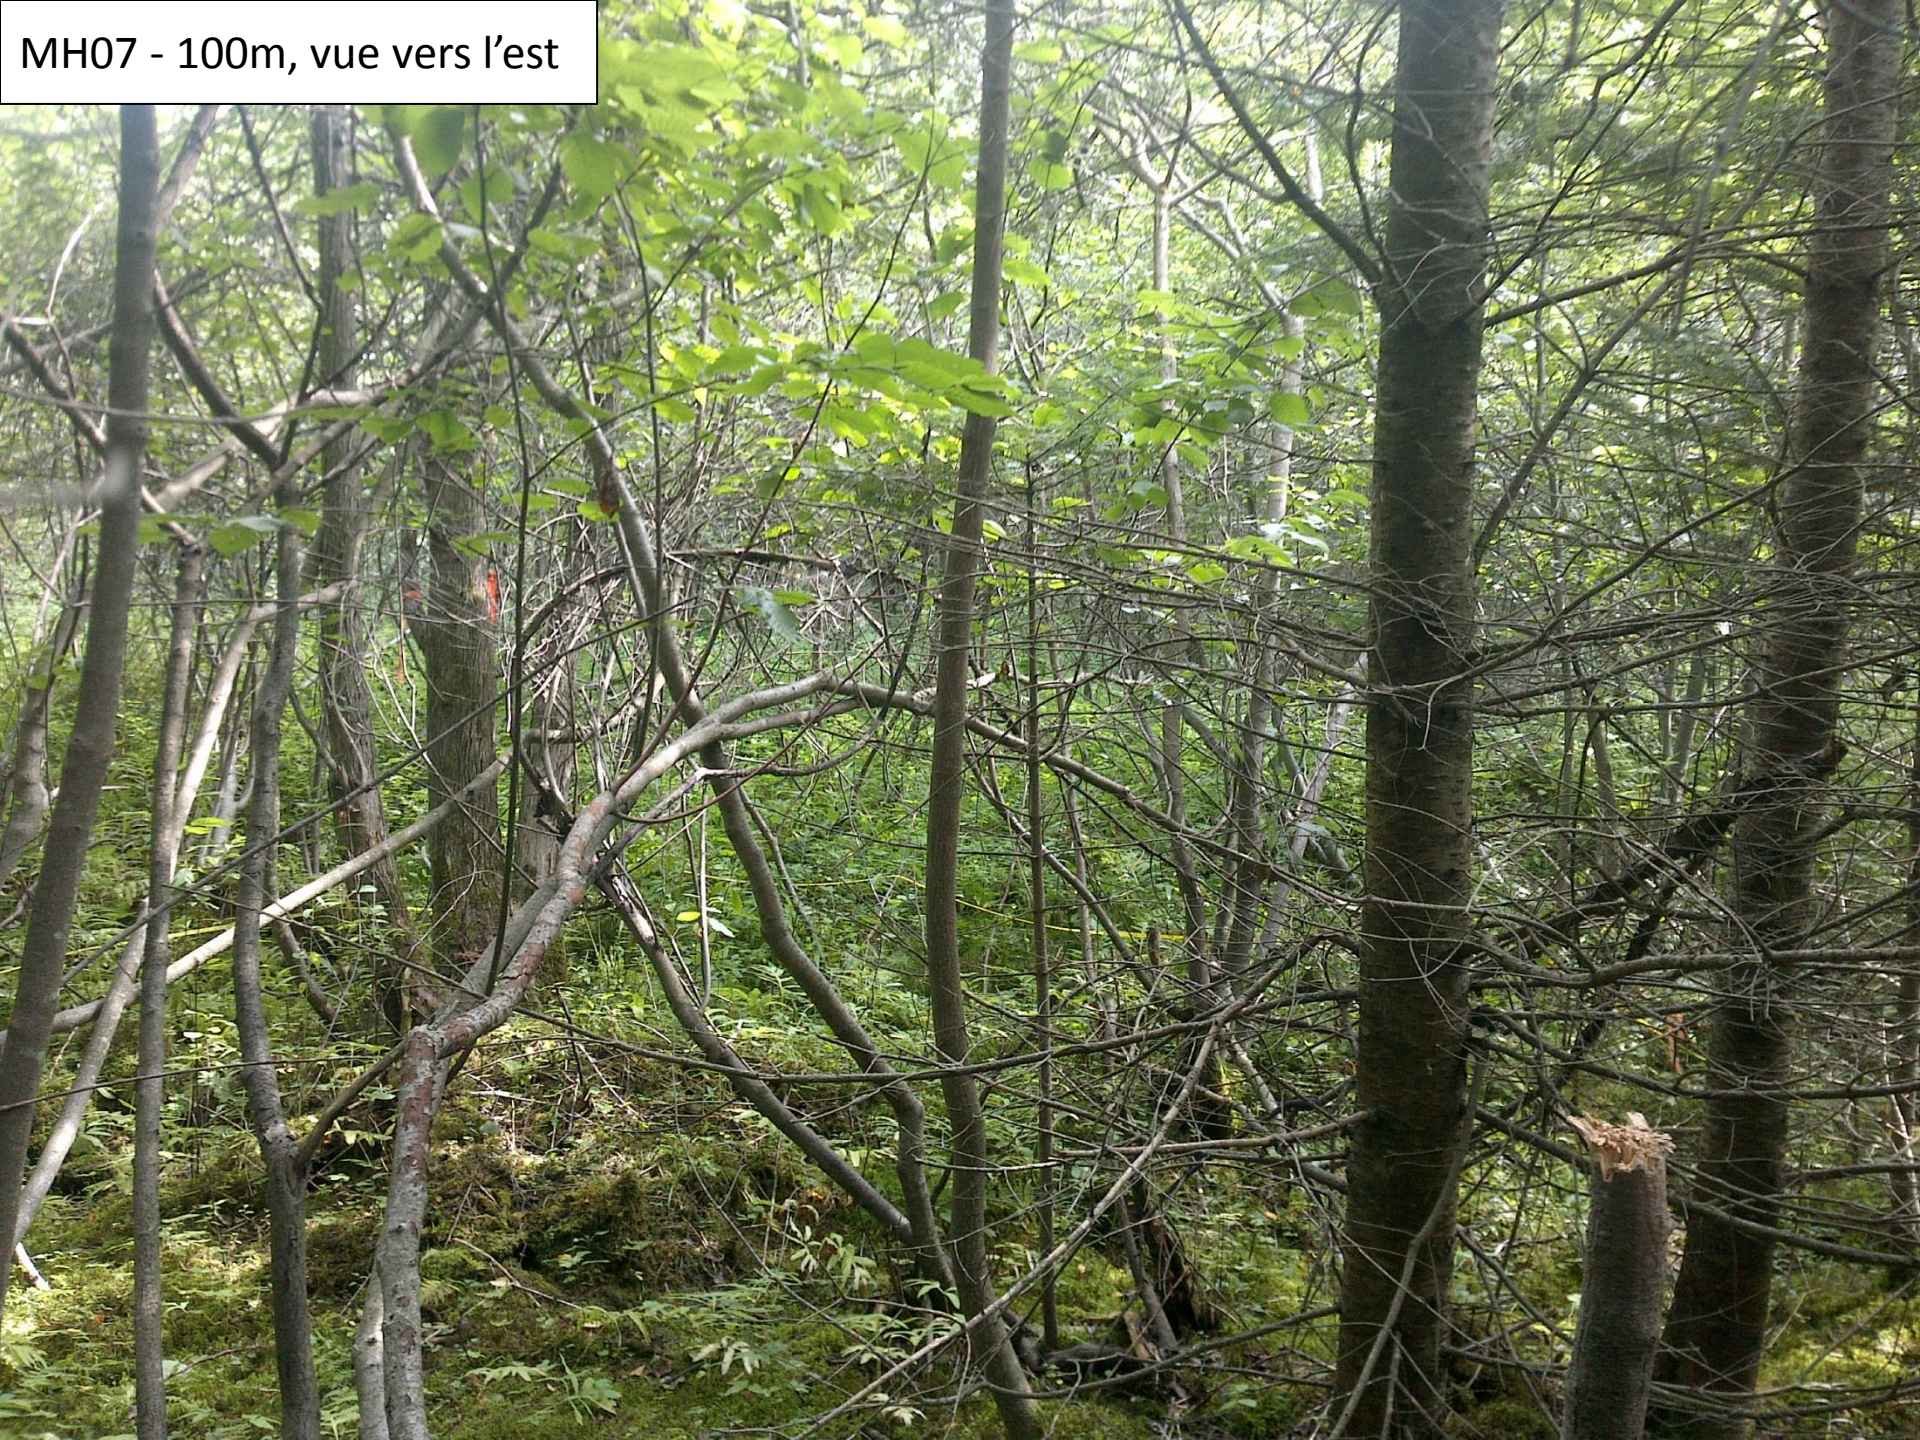
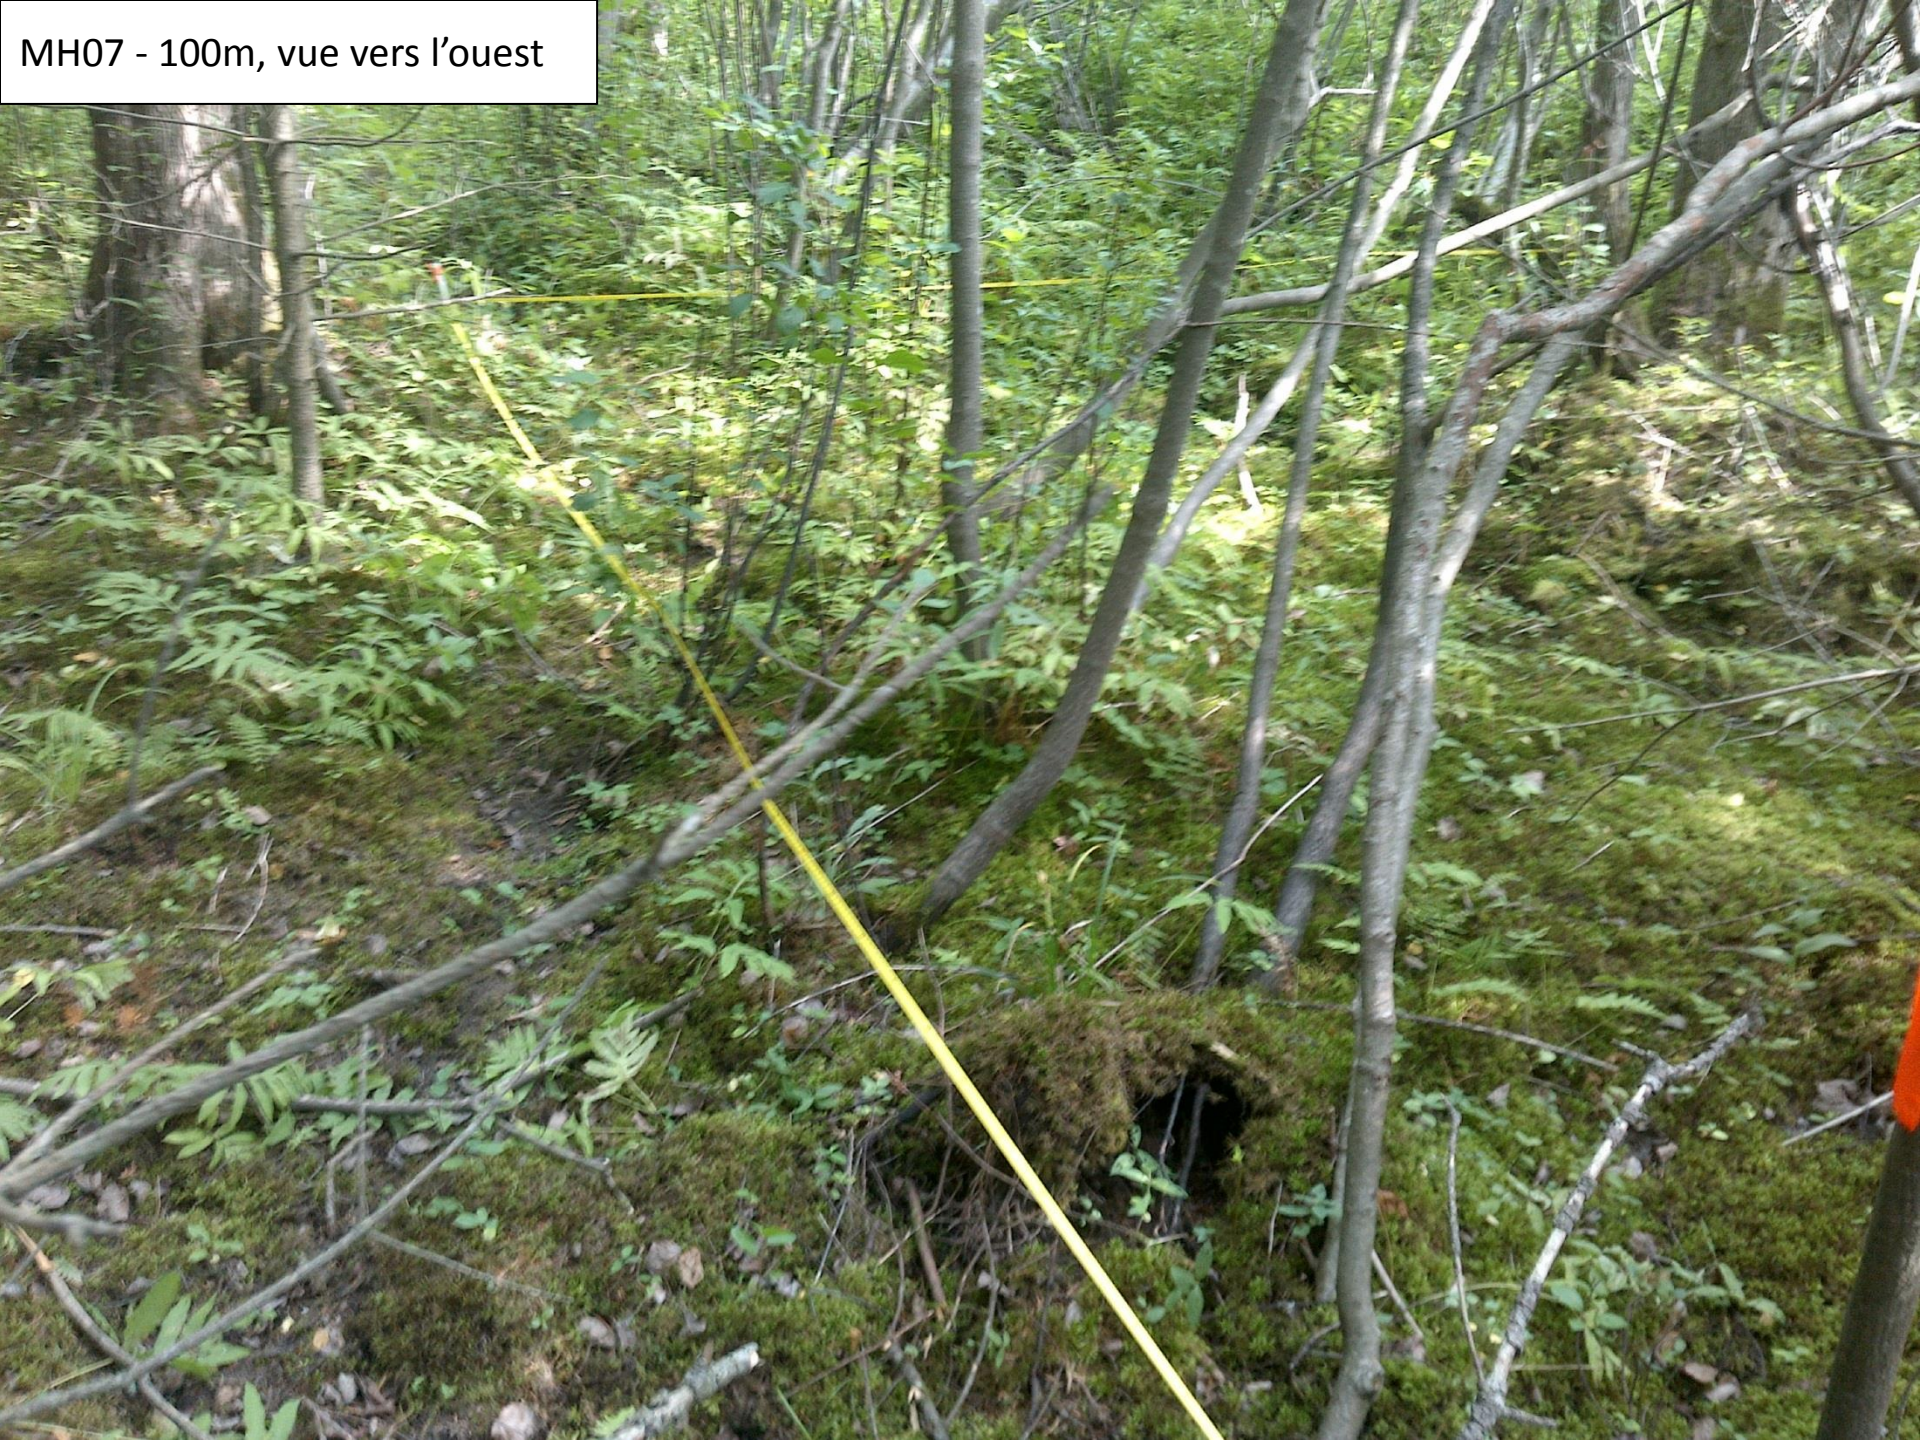
MH07 - 100m, vue vers le nord

Placette à 100 mètres de l'emprise (2021) : La strate arborescente recouvre 50 % de la placette et est composée de thuya occidental (25 %) et de sapin baumier (25 %). La strate arbustive est composée de nerprun bourdaine (65 %), d'aulne rugueux (20 %) et de sapin baumier (5 %). L'onoclée sensible domine la strate herbacée avec un pourcentage de recouvrement de 40 % et la strate muscinale est abondante avec un pourcentage de recouvrement de 90 %. La

profondeur de la nappe phréatique est de plus de 20 cm sous la surface. **Description très similaire à celle de 2019.**

Commentaires
2019: Présence de mouchetures à partir de 13 cm. 2021: Photos de la parcelle prises légèrement à l'extérieur de celle-ci en raison d'un gros nid de guêpes
