Projet de prolongement ouest du Boulevard de Portland

Programme de suivi du milieu humide

NATURE
CANTONS-DE-L'EST

Novembre 2021

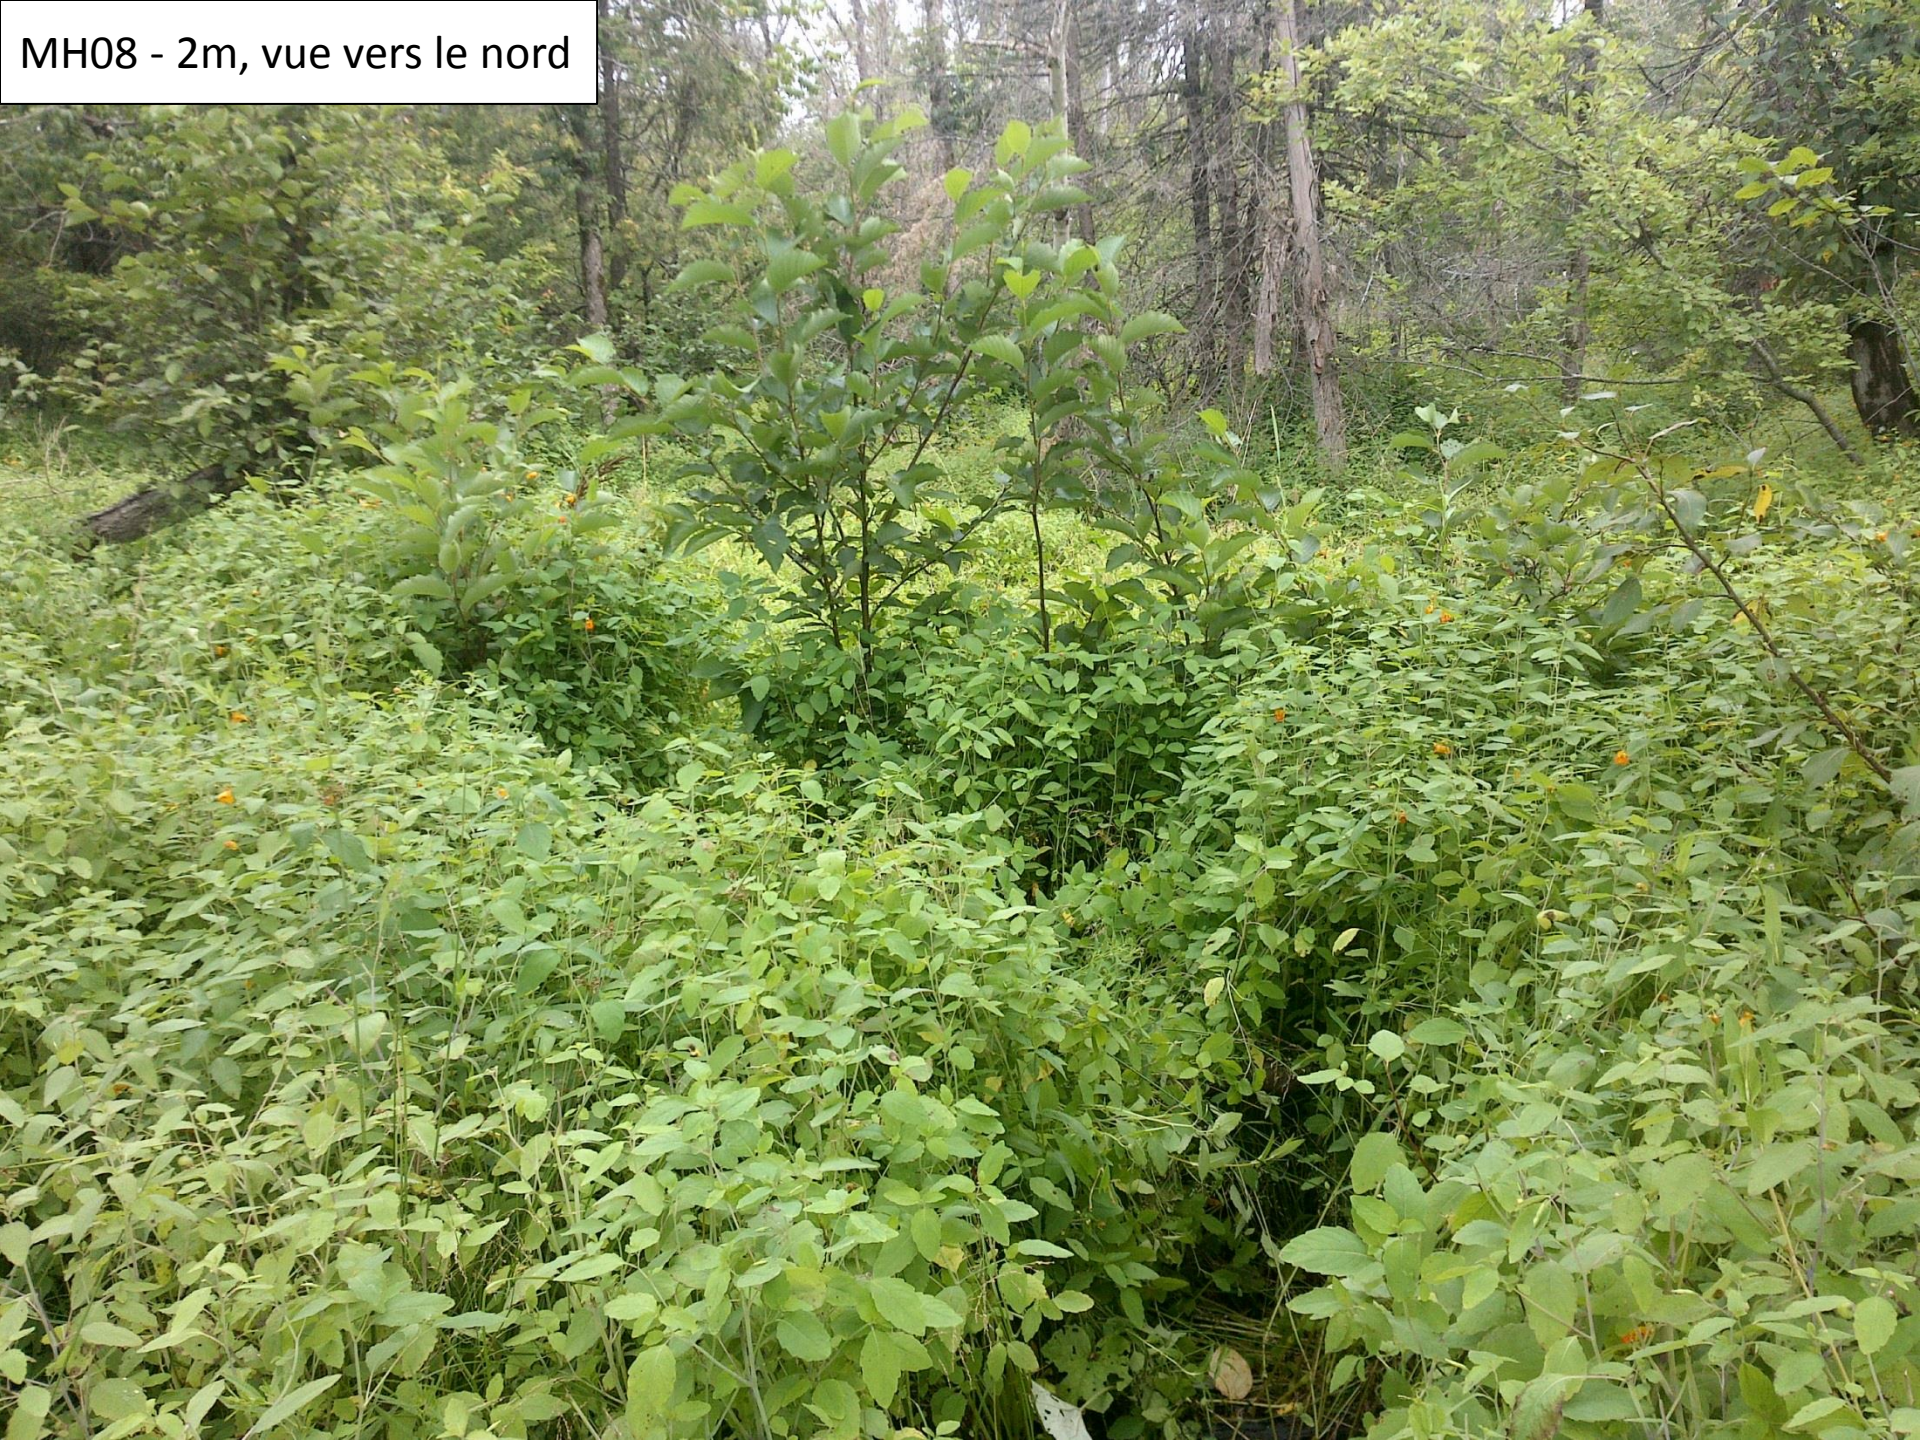
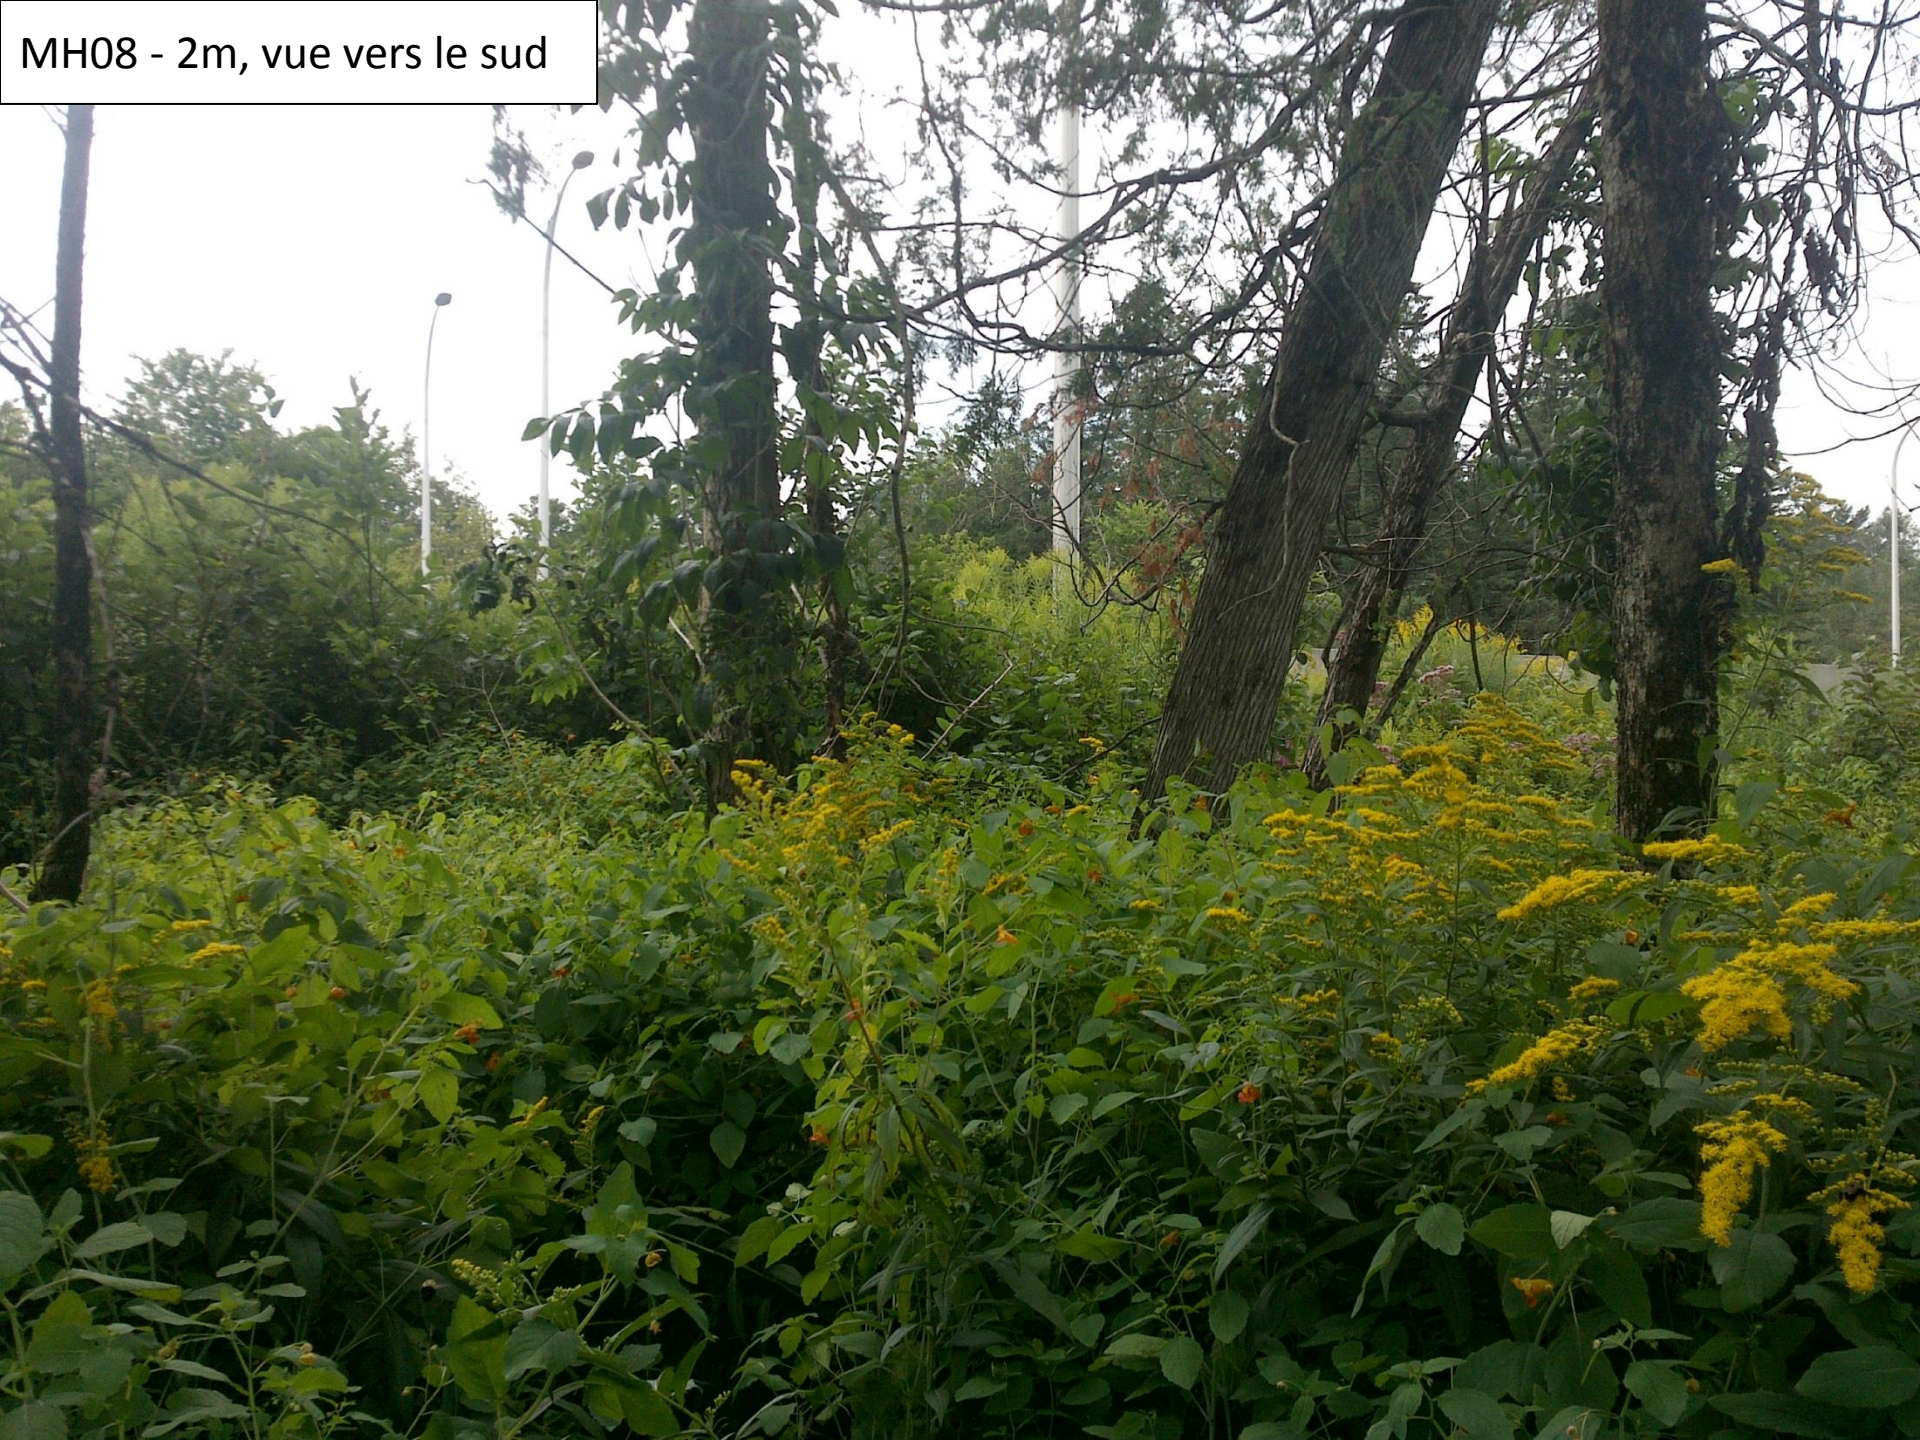
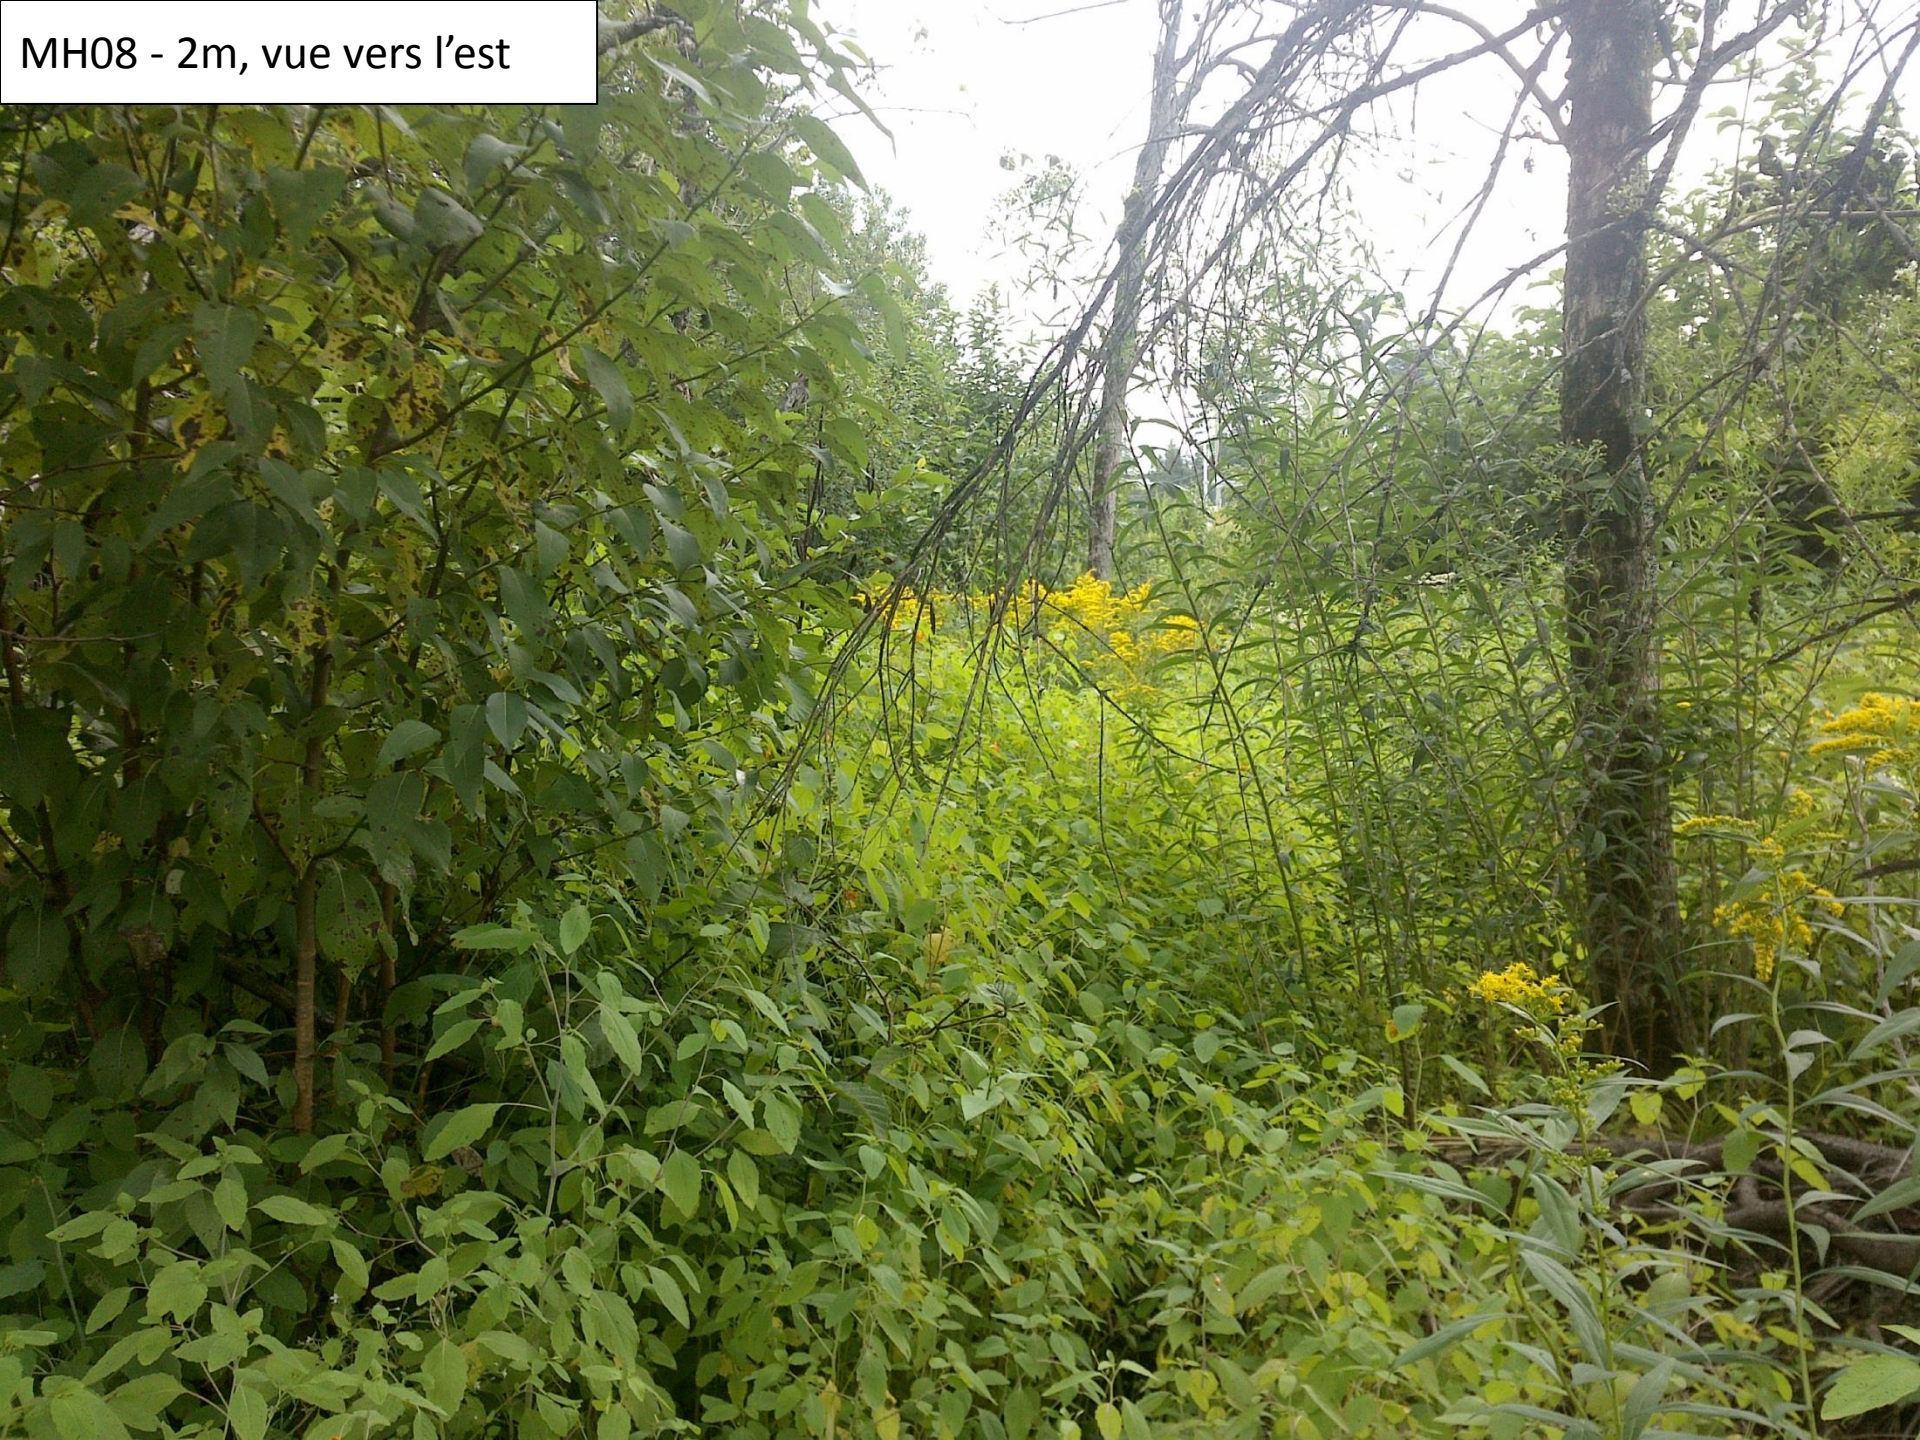
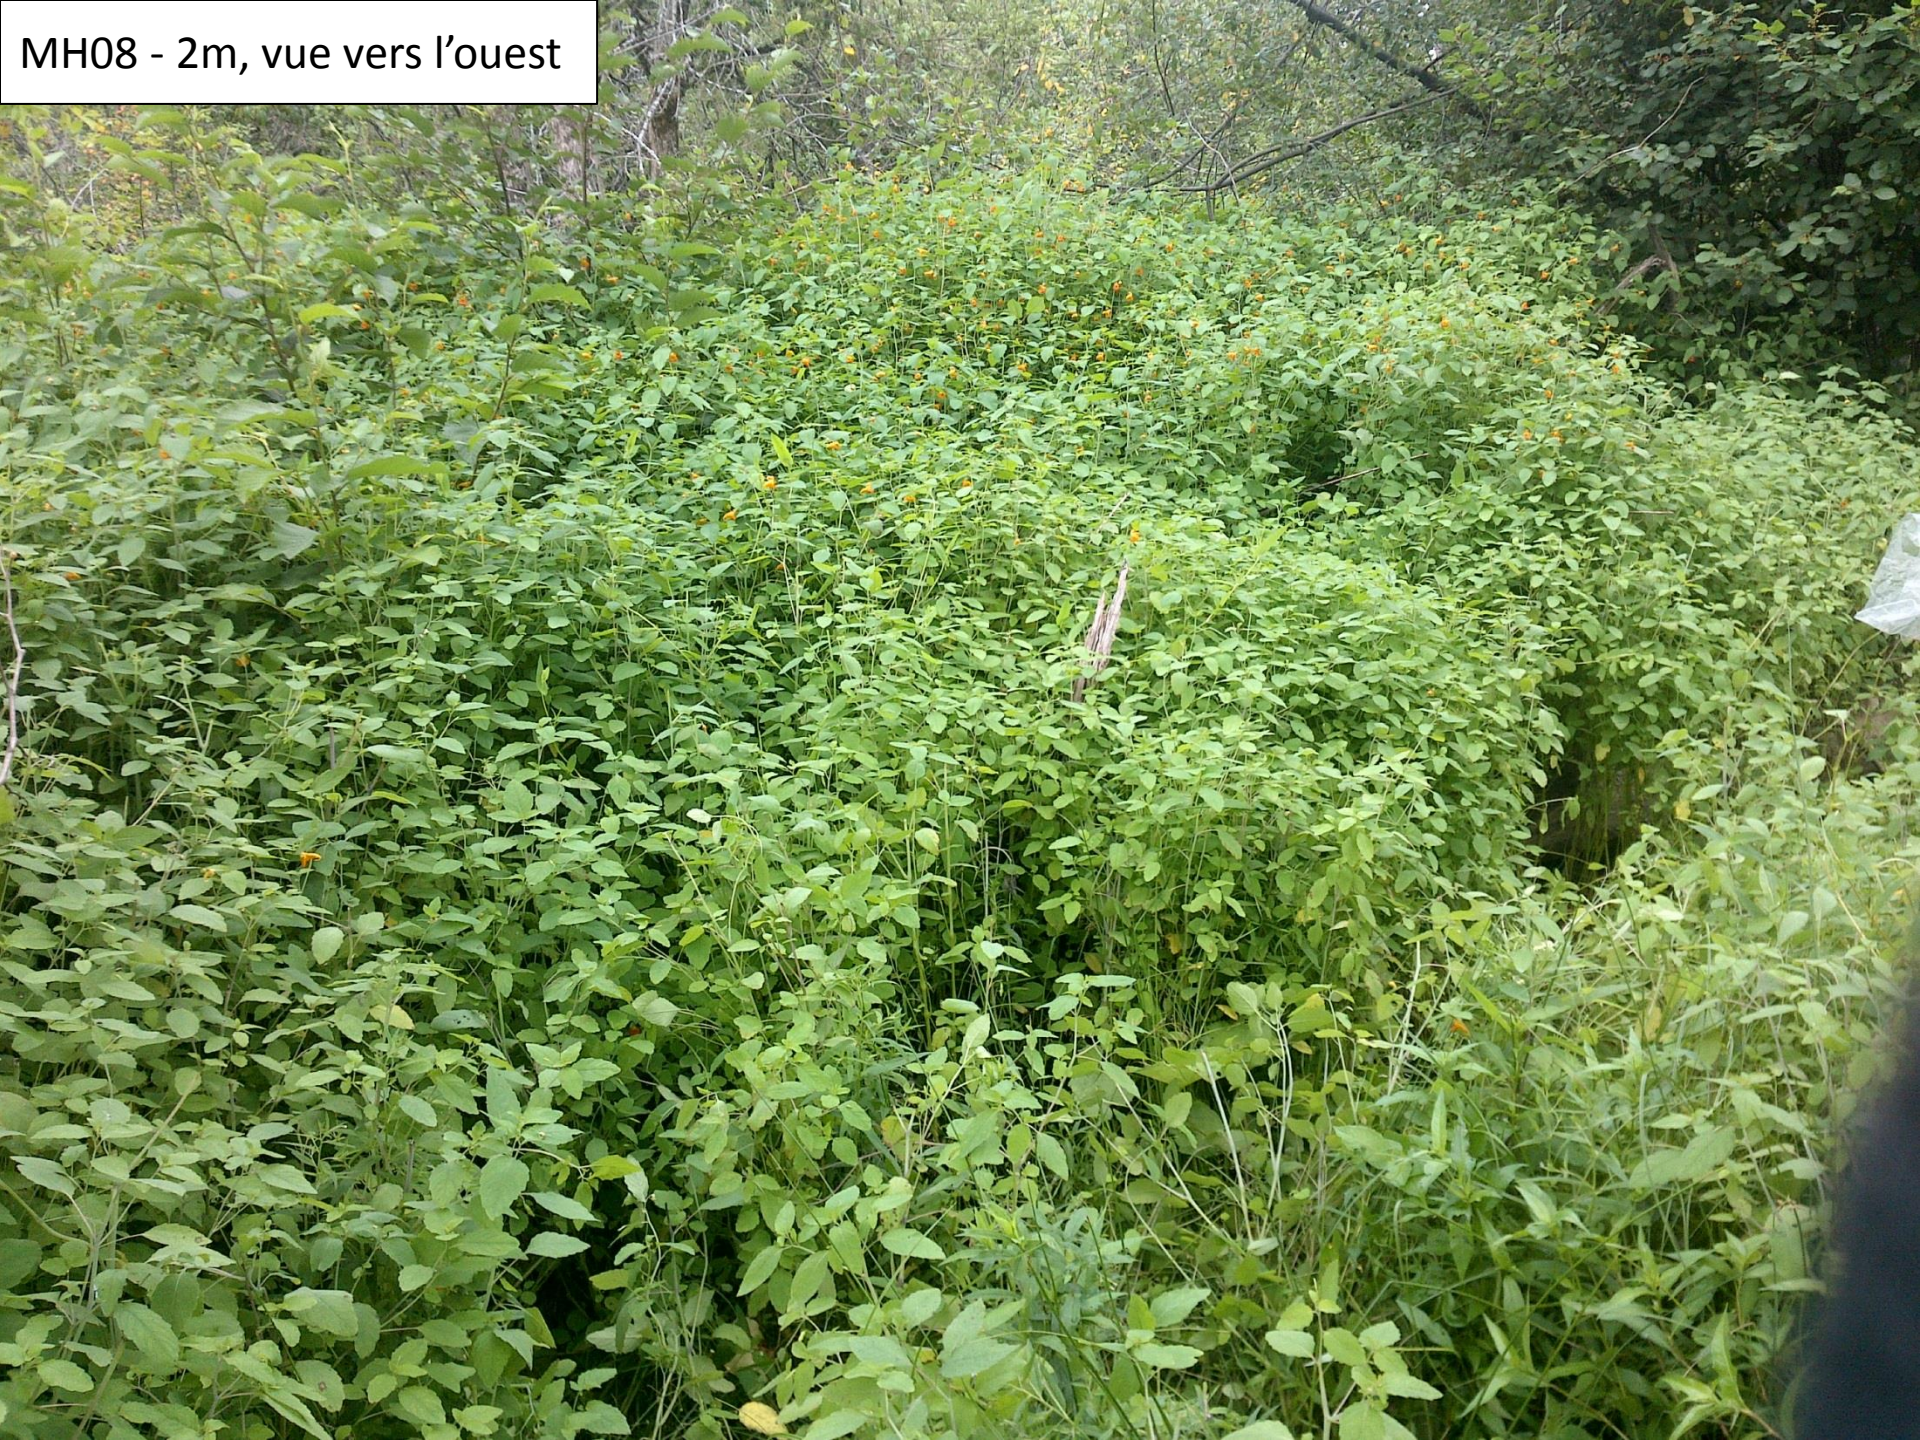
MH08 - 2m, vue vers le nord

Placette à 2 mètres de l'emprise (2021) : La strate arborescente couvre 30 % de la placette et est composée de thuya occidental (15 %), de frêne noir (10 %) et de peuplier baumier (5 %). L'aulne rugueux (10 %) et le nerprun bourdaine (5 %) dominent la strate arbustive. Le pourcentage de recouvrement de la strate herbacée est de 85 %, ce qui concorde davantage avec les données prises en 2017 qu'en 2019. L'impaticente du cap domine la strate herbacée avec 75 % de recouvrement, suivie de la verge d'or (10 %). **Description différente à celle de 2019, principalement par rapport au niveau de l'eau dans la placette.** En effet, lors de l'inventaire de 2019, l'eau en surface occupait 10% de la placette avec une hauteur maximale de 5 cm. En 2021, aucune eau de surface n'était perceptible dans la placette et la nappe phréatique se trouvait à une profondeur de plus de 20 cm.

Commentaires
2019: Poteaux disparus, difficile d'évaluer où est la placette exactement (reste des flags). Inondé probablement une partie de l'année. Sol inondé et barrage de castor directement en périphérie de la placette au pt. 4400 et photo 3307 à 3310-3319 et 3320. Placette probablement inondée à 90% une partie de l'année.
2021: Broutage sur l'impaticente du cap

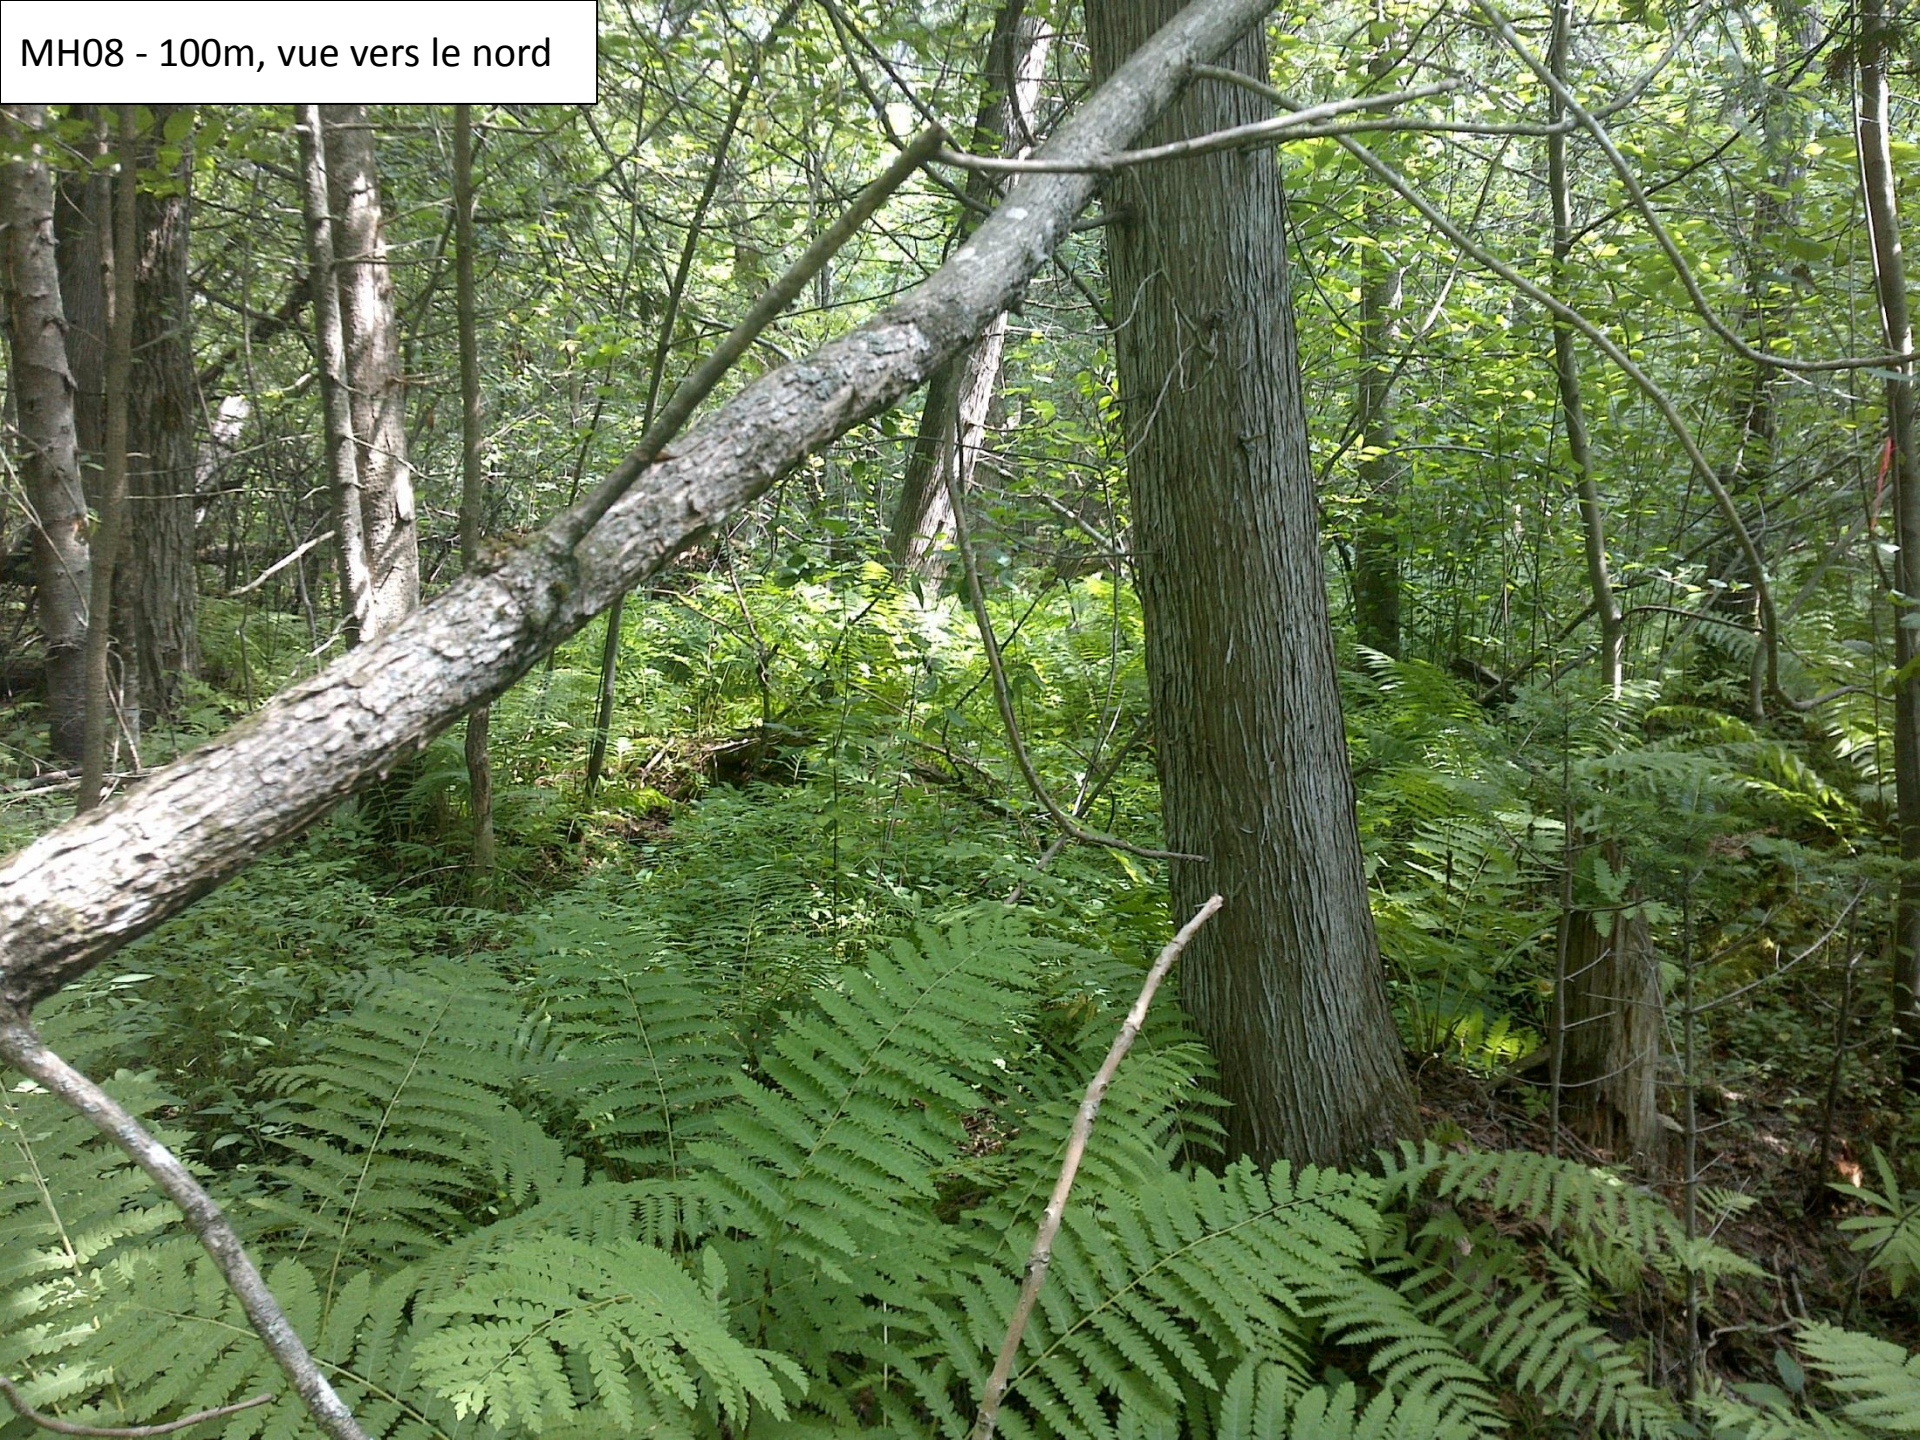
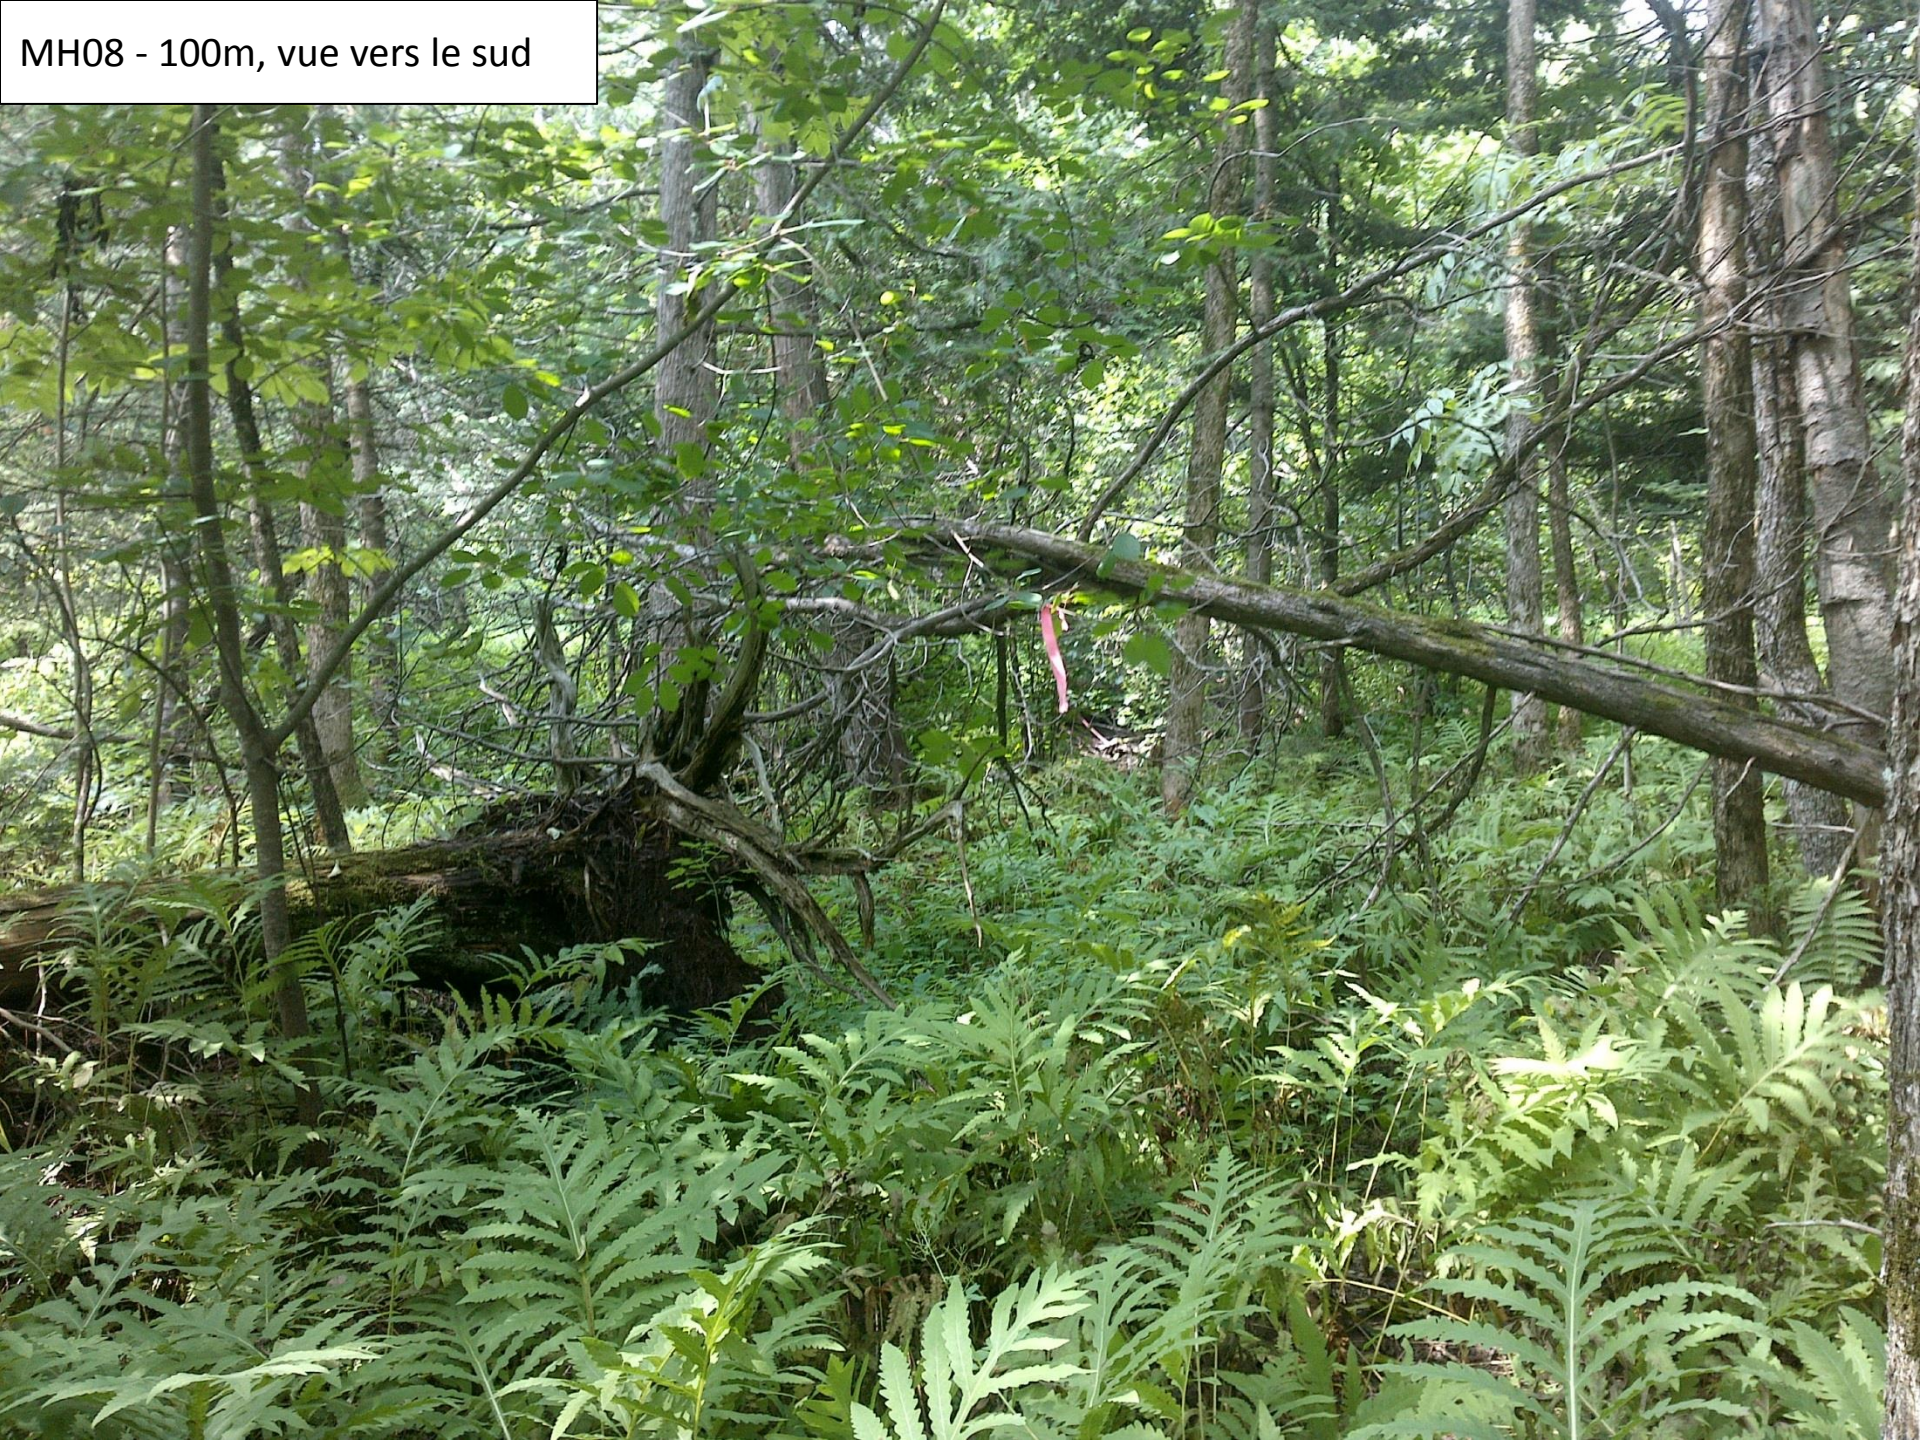
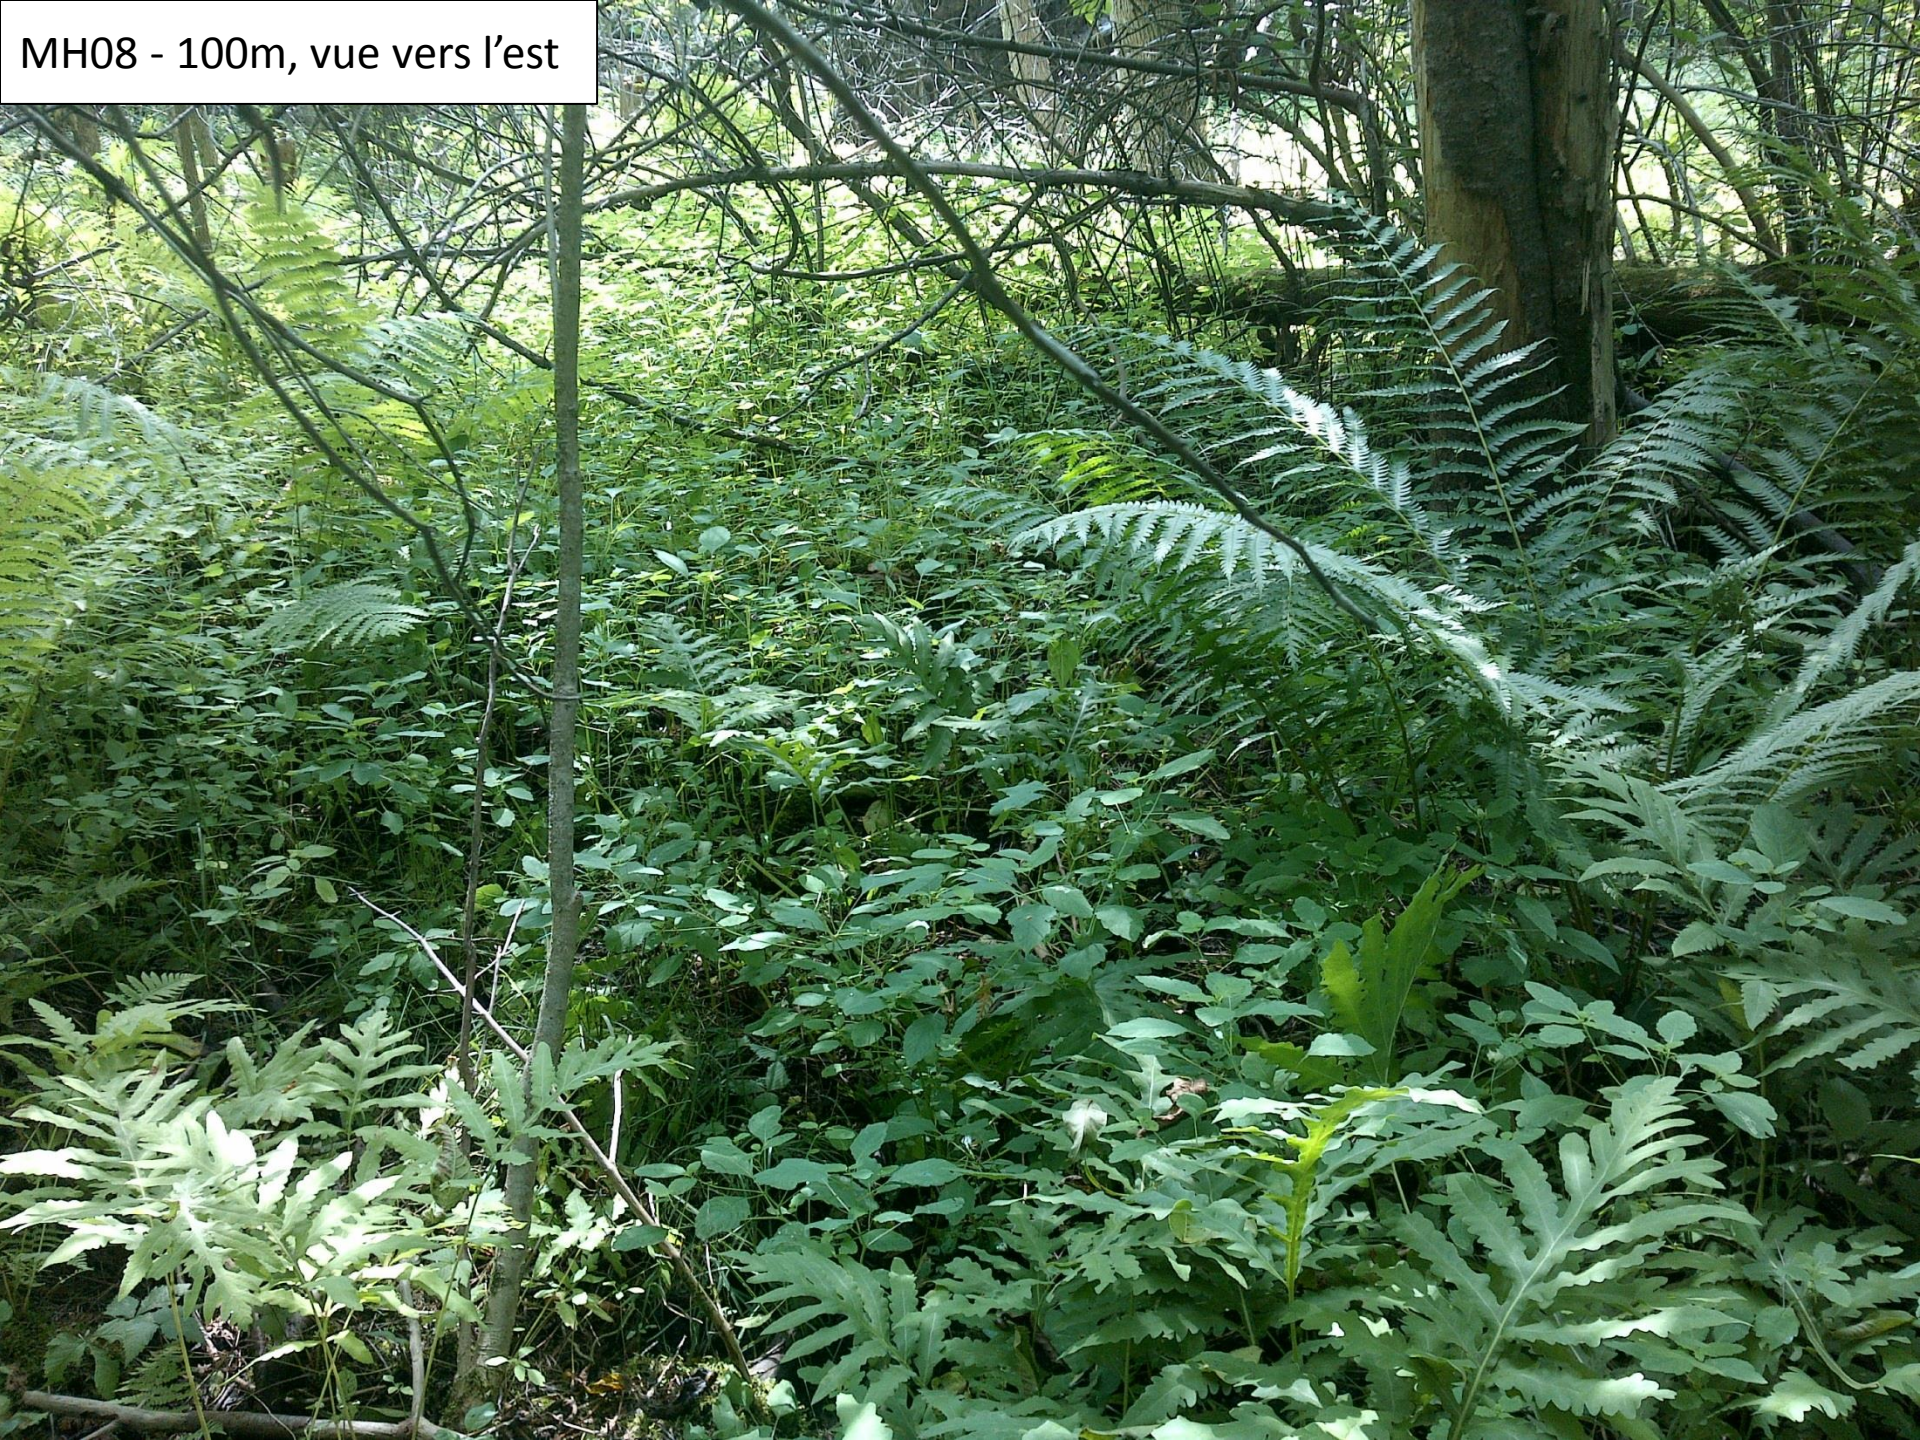
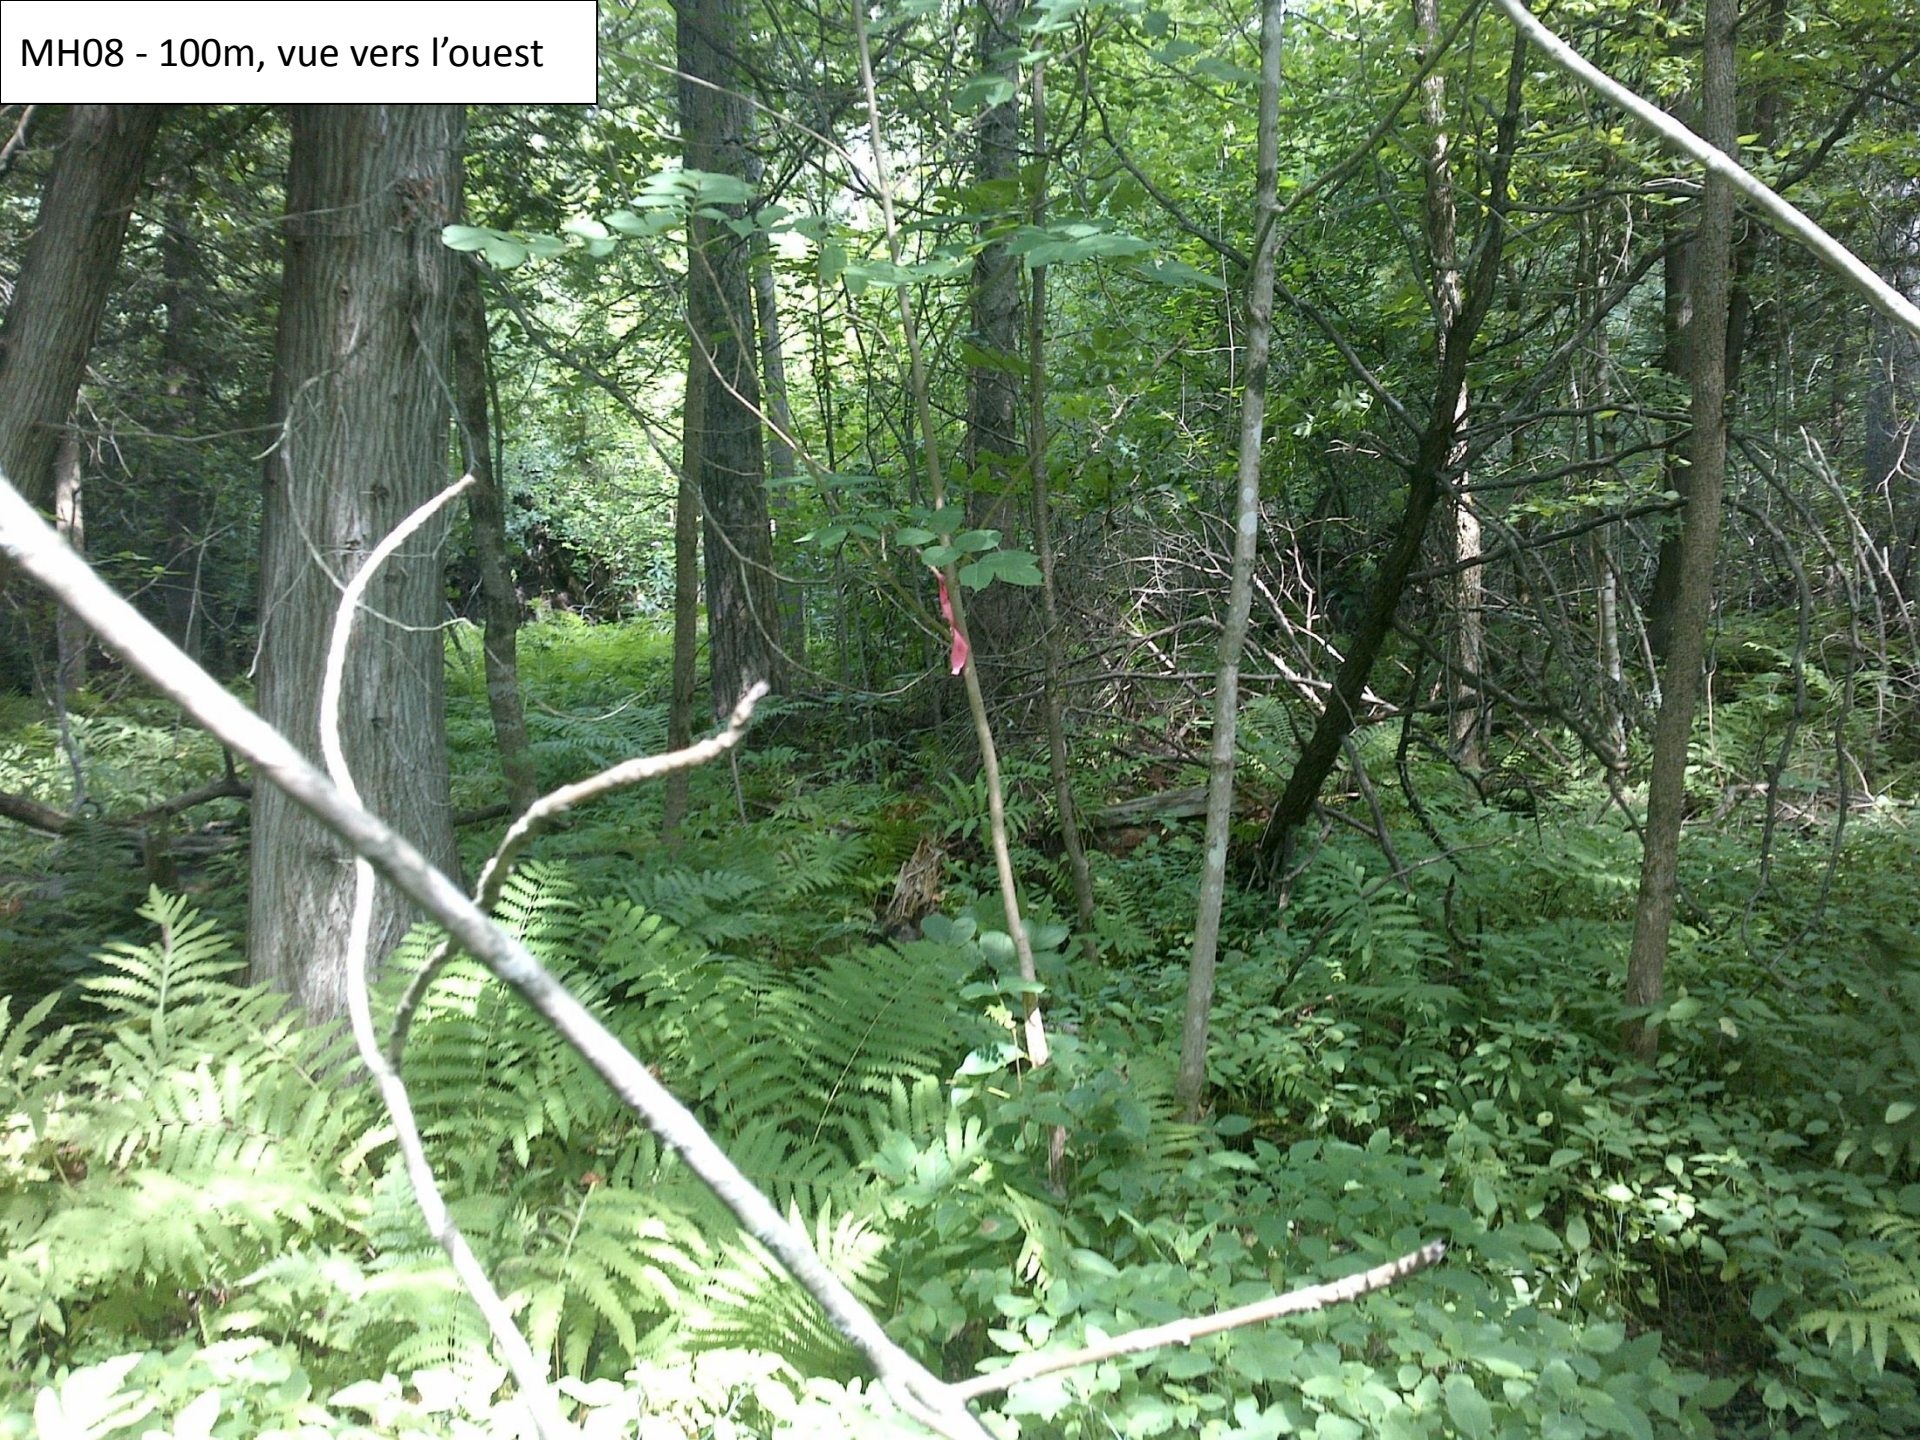
MH08 - 100m, vue vers le nord

Placette à 100 mètres de l'emprise (2021): La strate arborescente est principalement dominée par le frêne noir (40 %), l'épinette (25 %) et le thuya occidental (20 %). Le nerprun bourdaine recouvre 35 % du couvert arbustif. La strate herbacée est abondante (85 %) et composée d'impatiante du cap (35 %), d'osmonde de Clayton (25 %) et d'onoclée sensible (25 %). L'impatiante du cap subit du broutage par les cerfs de Virginie. La strate muscinale a un pourcentage de recouvrement de 5 %. La profondeur de la nappe phréatique est de plus de 20 cm. **La description de la placette faite en 2019 correspond à la description de 2021.**
