## Réseau de transport métropolitain

### Suivi annuel des plantations de la tourbière du Chemin Brûlé – Printemps - Été 2019 – Année 3

Projet de compensation / Train de l'Est / exo/ RTM

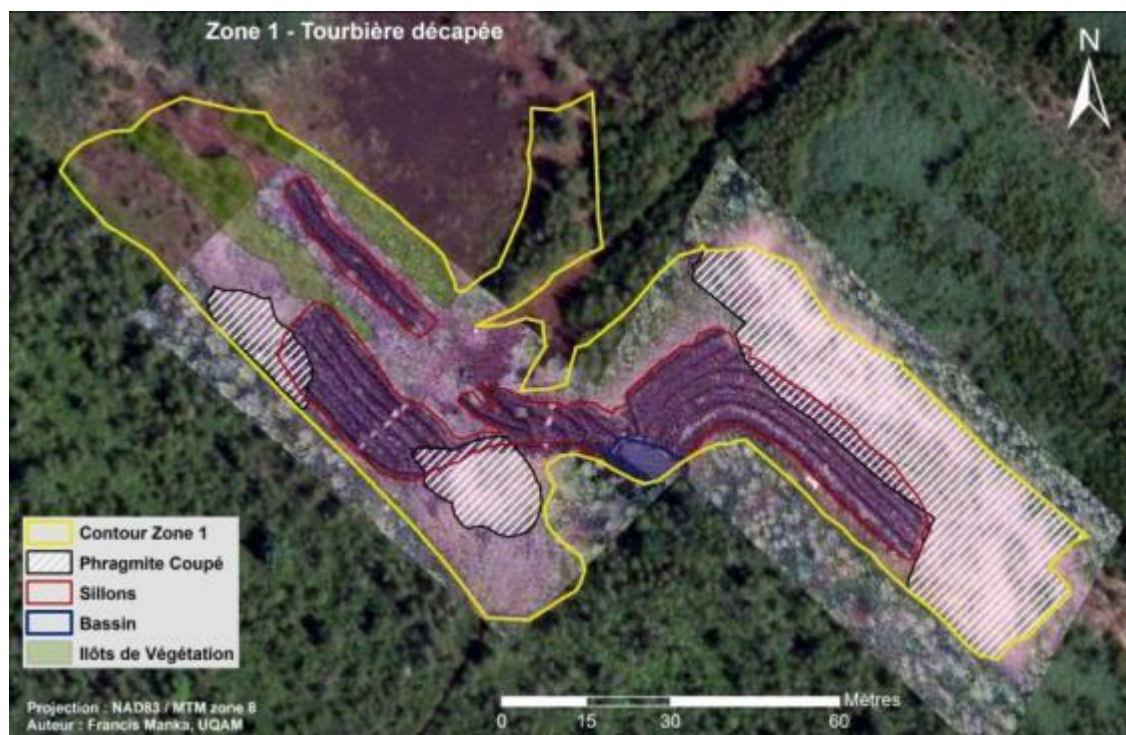
**Carte 3** : Travaux préalables à la plantation dans la zone 1

- 1- la coupe du roseau à la débroussailleuse, son retrait manuel et le recouvrement de ces zones avec une membrane géotextile pour empêcher qu'il ne repousse (carte 4);
- 2- des sillons ont été creusés pour permettre l'évacuation du surplus d'eau vers un bassin dans les endroits présentant une problématique d'accumulation d'eau. Des buttes ont été créées avec la

terre excavée afin de reproduire l'effet de micro-topographie retrouvé naturellement sur le site et d'accueillir une plantation surélevée (carte 3 et 4 ; photo 1 à droite).

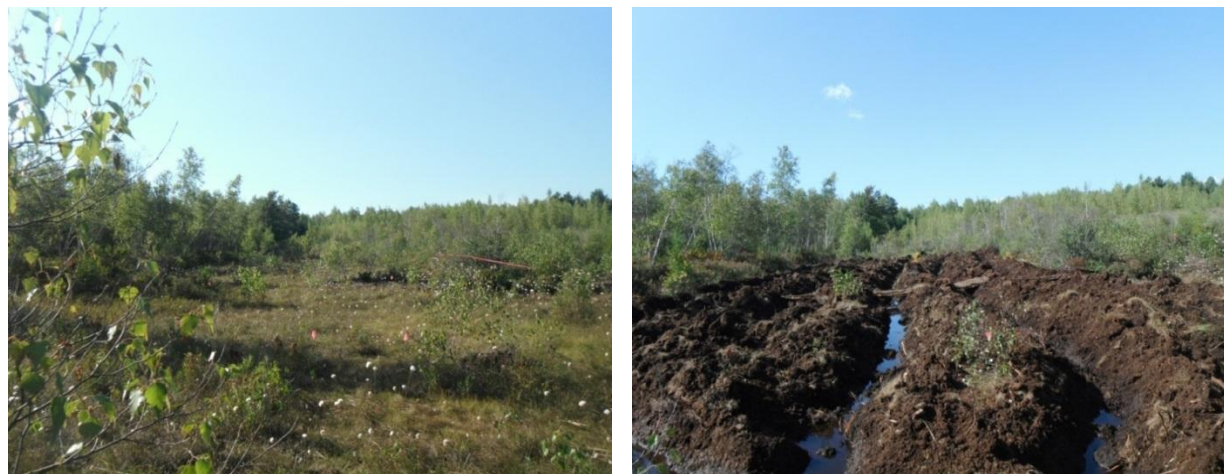
**Photo 1** : Zone 1 avant et après le creusage des sillons à l'origine des buttes de plantation

La zone 1 ou "tourbière décapée", est une aire ouverte sans couvert forestier dont la tourbe a été décapée il y a plus de 25 ans (photo 1 à gauche). Le roseau a envahi ce sol perturbé et a été observé en forte densité dans trois endroits de la zone (carte 3). Cette zone se caractérise également par la présence de semis de régénération naturelle installés sur des microsites légèrement surélevés (bouleau gris et érable rouge essentiellement, puis mélèze laricin, épinette noire et cerisier de Virginie dans de moindres mesures). Les semis établis à la hauteur du sol présentent des racines pourries résultant probablement d'une fluctuation importante de la nappe phréatique.

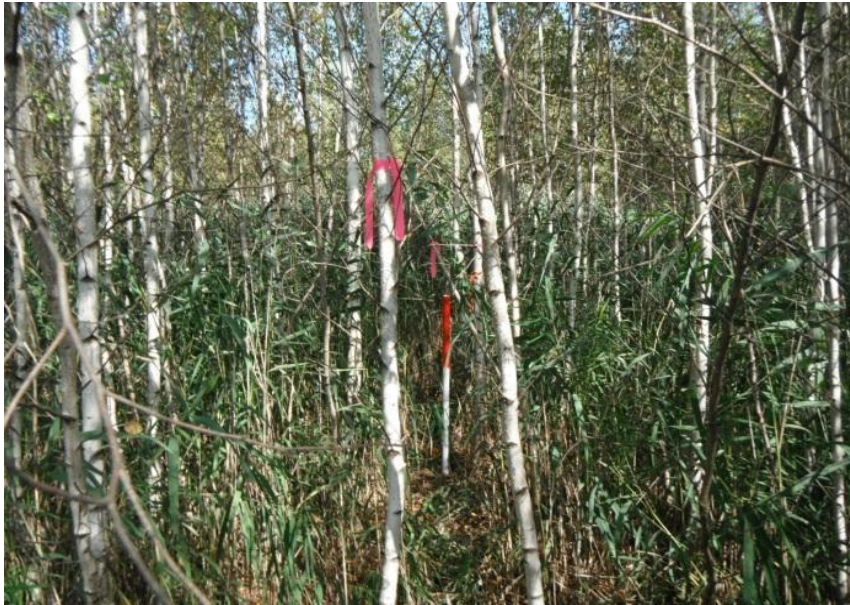
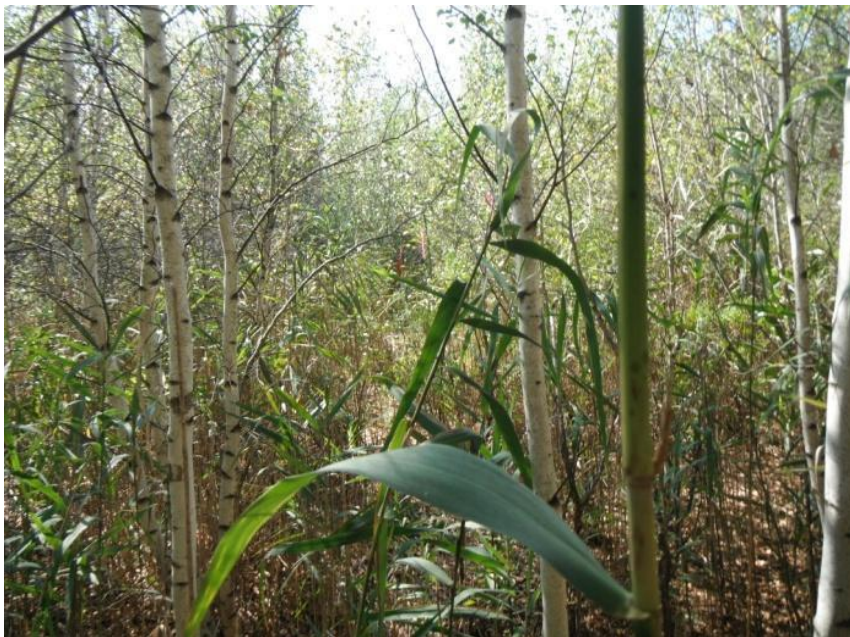
*Photo 2 : Bétulaie (zone 2) et son sous-bois de roseau*

La zone 2 est appelée la bétulaie. Il s'agit d'un peuplement de bouleaux gris dont le sous-bois est envahi de roseau (photo 2). Ce site est composé à plus de 90% de bouleaux, et comprend également des saules, des peupliers faux-trembles et des cerisiers de Virginie. Puisque la densité du roseau augmente avec l'ouverture de la canopée, celle-ci est très élevée dans les zones ouvertes et diminue dans les endroits où il y a plus d'arbres et où la canopée se referme. Les semis d'essences arborescentes sont pratiquement absents de cette zone, la régénération naturelle est donc très limitée, probablement à cause de l'ombrage causé par le roseau et le bouleau.

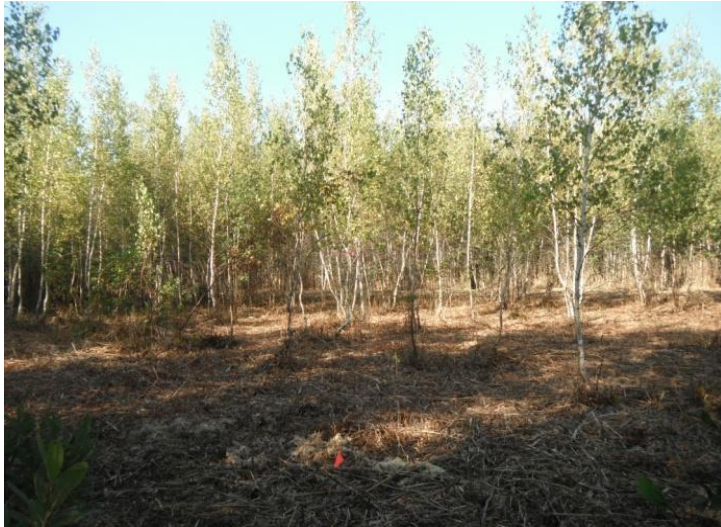
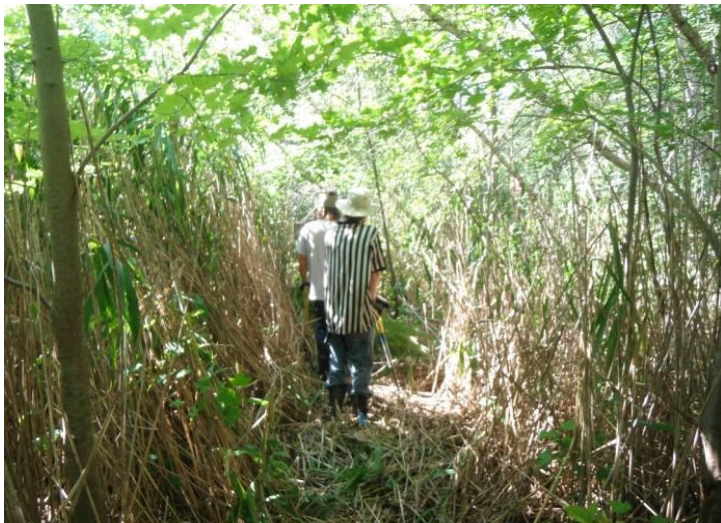
**Photo 3** : Zone 3 et sa section de roseau coupé (photo du haut) et de roseau intact (photo du bas)

La zone 3 est appelée la tourbière de roseau commun. Cette zone semi-ouverte est située à proximité d'une forêt mixte et est dominée par le roseau (carte 6). On y trouve néanmoins une densité élevée de gaules et de semis arborescents naturels, principalement de bouleau gris et d'érable rouge ainsi que d'épinette noire, de cerisier de Virginie et de mélèze laricin. Nous supposons que le roseau n'a pas atteint une densité suffisante pour nuire à l'établissement des arbres.

En plus de vouloir contrôler le roseau, notre objectif pour cette zone est de savoir si son retrait avant la plantation favorise le taux de survie et de croissance des espèces plantées. Pour ce faire, sur la moitié de la zone expérimentale le roseau fût coupé et retiré du site avant la plantation tandis que sur l'autre moitié il fût laissé en place (carte 6, photo 3). Lors de la coupe du roseau, un effort a été fait pour préserver la régénération végétale préétablie. Le dispositif expérimental se compose de 24 lignes de plantation espacées entre elles de 1 mètre. Huit espèces ont été planté à raison d'une par ligne et d'une distance d'un mètre entre chaque plant. La zone non-expérimentale « C » a été plantée au m<sup>2</sup> en épinette noire sans aucun traitement préalable (carte 6).

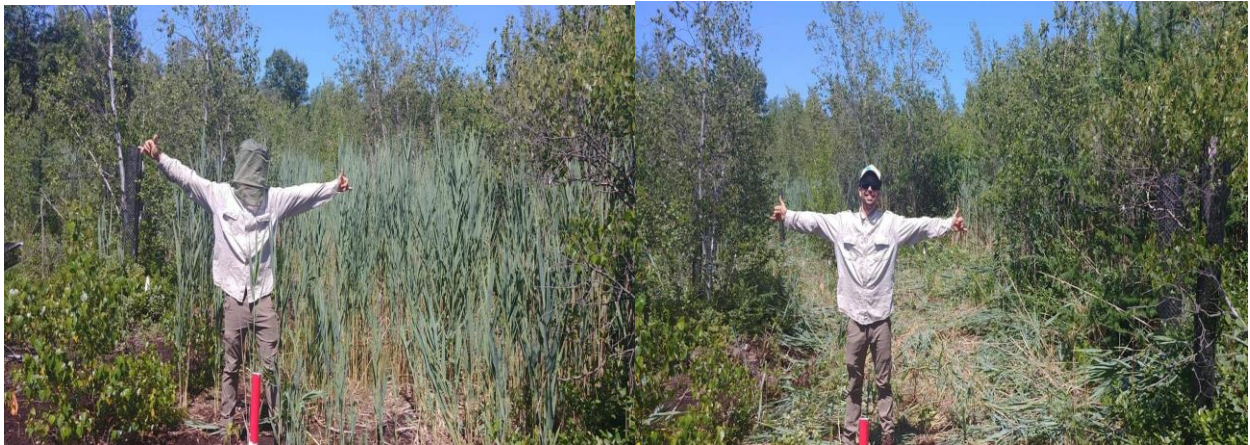
**Photo 4** : Aperçu avant et après le pliage du roseau commun dans la zone 3 en 2019

La gestion du roseau commun sur le site s'avère toujours être un succès. En effet, sa coupe, son retrait du site et le recouvrement de ces zones avec une membrane géotextile ont bien fonctionné dans les zones expérimentales. Ceci étant, quatre ans après les premiers efforts de contrôle plusieurs zones commencent à regagner en densité, tandis que les talles qui n'ont pas été coupées n'ont pas réduit, si ce n'est qu'elles prennent possiblement de l'ampleur. En effet, les jeunes plants n'ayant pas encore formé de canopée, le roseau profite de la lumière disponible et de sa croissance rapide pour proliférer à certains endroits. Ainsi, en vue de maintenir cette espèce envahissante dans des proportions raisonnables de sorte qu'elle ne nuise pas au projet de plantation, des efforts de pliage sont nécessaires à intervalles réguliers. Il a été postulé que le pliage s'avère être une stratégie plus intéressante que la coupe dans la mesure où la plante investit son énergie à se redresser plutôt qu'à recréer de nouvelles tiges qui poussent rapidement et recréer un ombrage pour les jeunes plants. Les experts recommandent 3 à 4 coupes espacées dans la saison de croissance mais le pliage semble être efficace pour plusieurs années. Un pliage initial a été fait à l'automne 2016 dans la zone 3 et un 2<sup>e</sup> traitement de pliage fût effectué cette année au début du mois d'août (période d'étiage)

dans la section A de la zone 3 (carte 6; photos 4). Nous attendons la saison 2020 pour évaluer l'efficacité de cette action, mais les observations préliminaires laissent présager qu'elle produit l'effet escompté. Le pliage du phragmite devra être effectué lors de la saison 2020 dans les zones non-expérimentales où aucune membrane n'a été appliquée afin de s'assurer qu'il ne compétitionne pas avec les essences plantées. Pour favoriser les chances de succès des plantations, nous recommandons de plier en priorité le roseau contenu dans la section C de la zone 3 et dans le secteur "piscine" de la zone 1. À l'année suivante (2021), il sera pertinent d'effectuer un pliage dans les talles les plus importantes de la zone 2. Le pliage peut se faire à pieds munis de bottes ou même de raquettes et nécessite la mobilisation de plusieurs personnes (au minimum 4). Le maintien de telles mesures de gestion est la clé d'un dispositif efficace et devrait assurer la pérennité du projet.

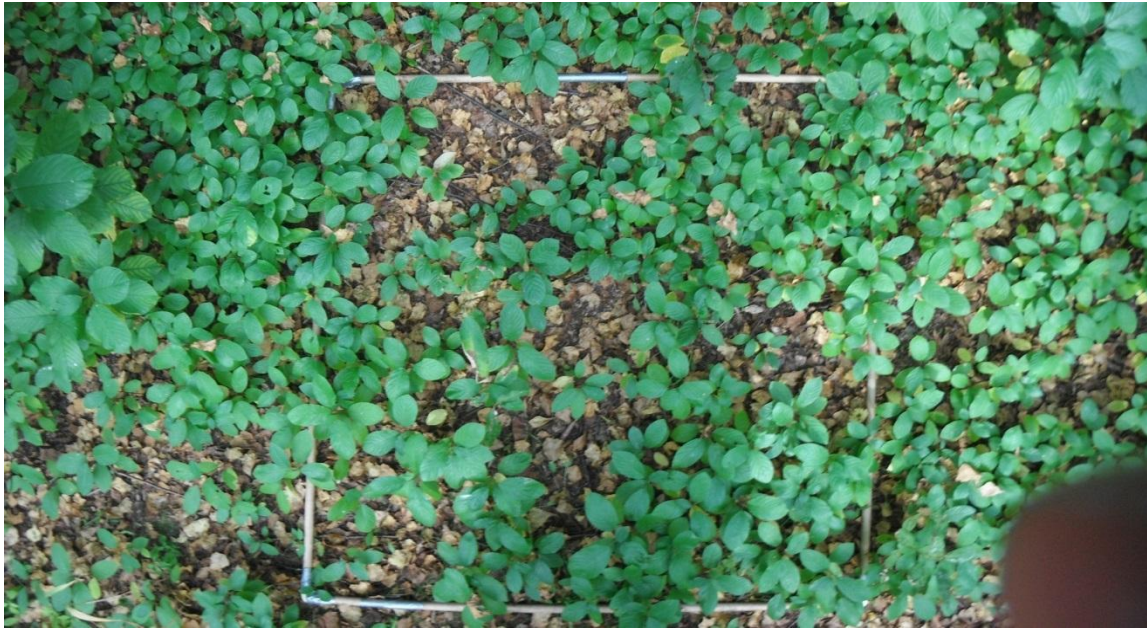
*Photo 5 : Semis de nerprun au bord du chemin d'accès dans un quadra de 1 m<sup>2</sup>*

À court, moyen et long terme, la croissance des essences plantées dans les zones peut être menacée par la présence de cet envahisseur, ce qui entraverait le cas échéant l'atteinte de l'objectif d'établissement rapide de couvert forestier. Or les secteurs les plus envahis à l'intérieur ou à proximité des plantations pourraient être grandement diminués par l'emploi de méthodes de contrôle efficaces. En effet, l'arrachage des jeunes plants, la coupe et le bâchage des souches pourraient réduire de façon significative la menace à l'égard des plantations. Par ailleurs, la phénologie précoce du nerprun (très tôt au printemps) lui permet d'emmagasiner rapidement la majeure partie de ses réserves en hydrates de carbone pour l'année (voir Rapport Nerprun). Ceci indique qu'il s'agit d'une période idéale pour agir afin de l'affaiblir au mieux. Prioritairement, nous proposons l'éradication des jeunes nerpruns tout le long du chemin d'entrée et autant que possible dans les plantations. Aussi, nous recommandons de contrôler les grandes tiges situées à proximité des plantations, afin d'éviter que ces semenciers ne servent de source de propagation de graines par la faune. Enfin, il serait bien de contrôler les tiges dans les zones adjacentes (arracher si possible, couper, bâcher) pour éviter qu'elle ne gagne du terrain et ne colonise les plantations.

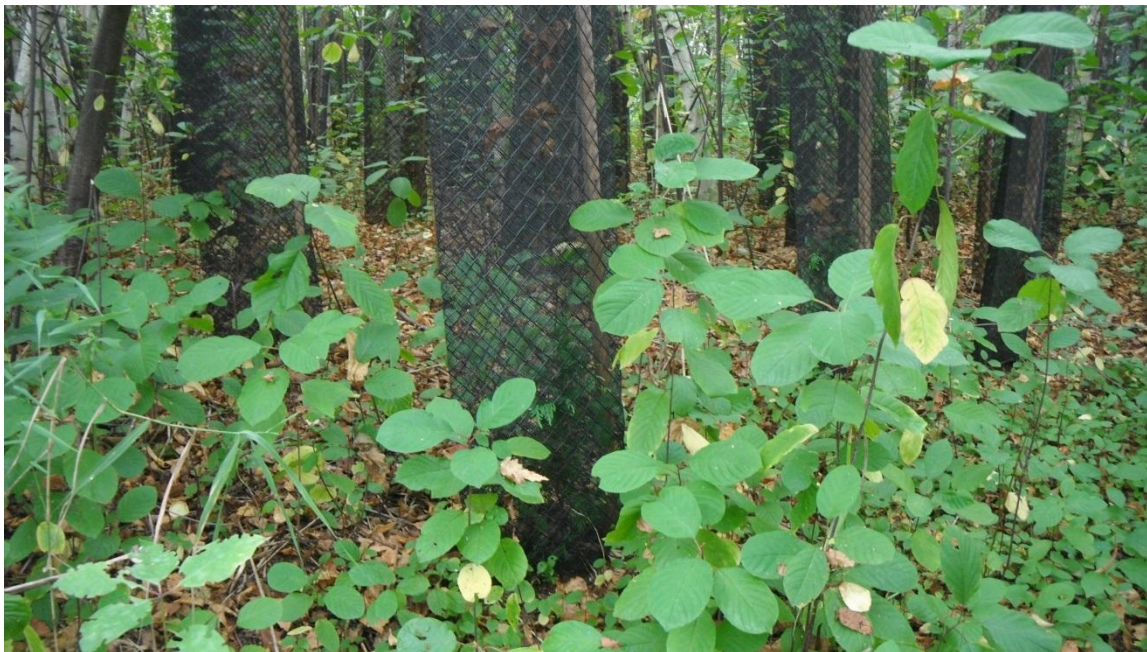
*Photo 6 : Nerprun dans la plantation de thuya de la bétulaie (zone 2)*

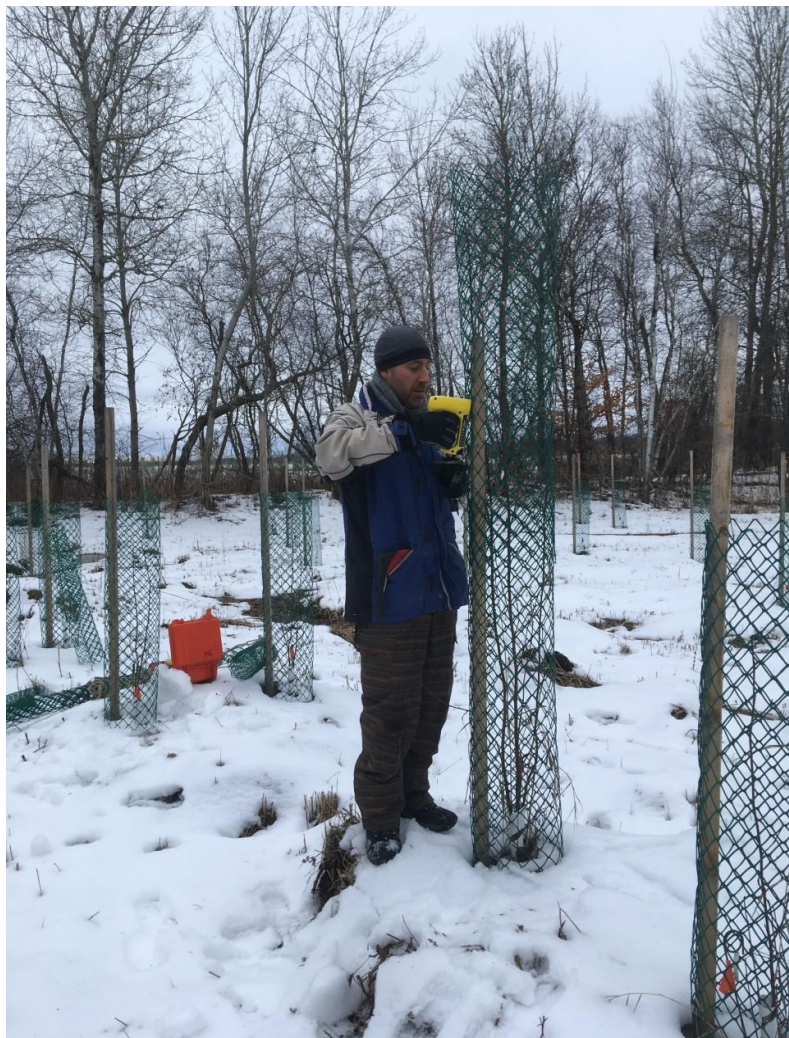
**Photo 7 :** Pose d'un deuxième étage de protection par la FCEL pour éviter le broutage des cervidés sur le site du BTN

Finalement, parmi les 20% de mortalité observés sur le site cette année, une portion importante découle du dépérissement issu de broutage. Ainsi, la prise de mesures de gestion efficace pour contrôler cette menace est impérative afin d'assurer la survie et la croissance des essences plantées et d'atteindre notre objectif d'établissement rapide de couvert forestier.
