RÉSEAU STRUCTURANT DE TRANSPORT EN COMMUN ÉVALUATION DU PATRIMOINE BÂTI – TRACÉ DU TRAMWAY

RAPPORT TRONÇON 1
Mai 2020

RÉSEAU STRUCTURANT DE TRANSPORT EN COMMUN

ÉVALUATION DU PATRIMOINE BÂTI – TRACÉ DU TRAMWAY

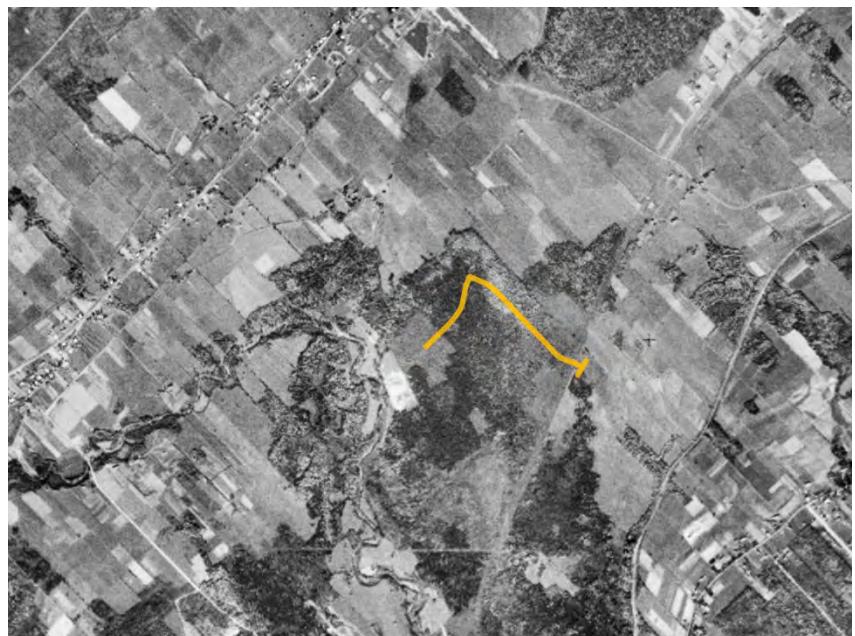
Figure 03

Les abords du parcours T-1 demeurent vacants au moins jusqu'à la fin des années 1940. La photo aérienne de 1948 confirme que le secteur est entièrement boisé.

Le parcours et les abords du T-1 en 1948. Photo aérienne, Ville de Québec.

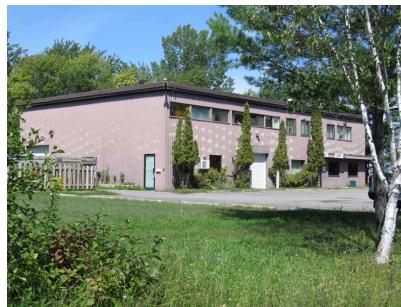
IMG_5329.jpg

860 boulevard de la Chaudière

État physique GPTM

Bon

Bonne

Bâtiment - entièreté

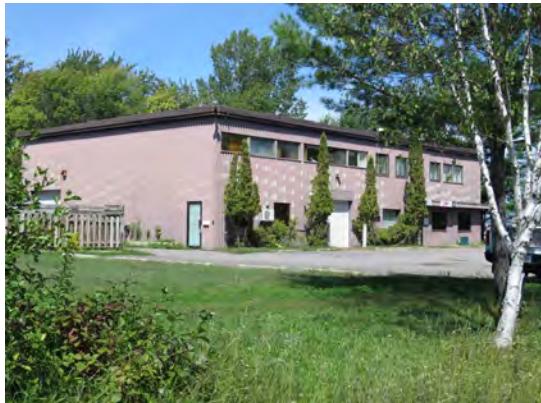
Le 860, boulevard de la Chaudière.

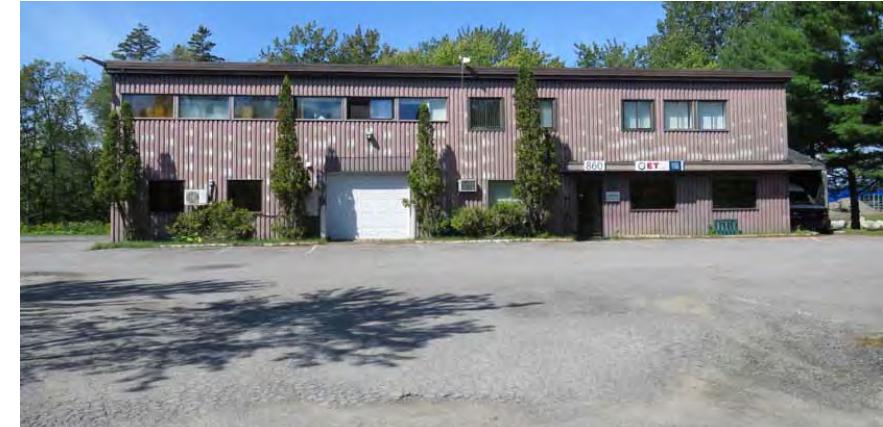
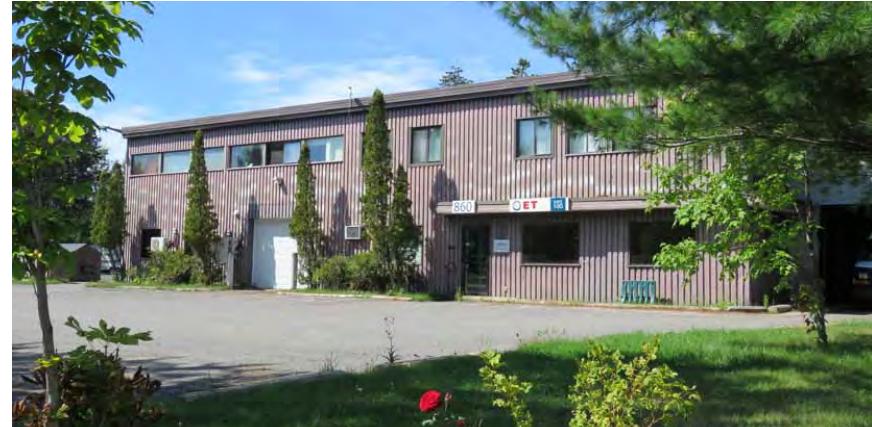
Façade avant du 860, boulevard de la Chaudière.

Le 860, boulevard de la Chaudière n'a vraisemblablement pas connu beaucoup de modifications au fil du temps. La tôle émaillée du revêtement mural semble être celle d'origine, selon les données des permis de construction. Il en est vraisemblablement ainsi pour les ouvertures. Aussi lui avons-nous attribué la deuxième cote, sur une possibilité de quatre, la cote « supérieure ».

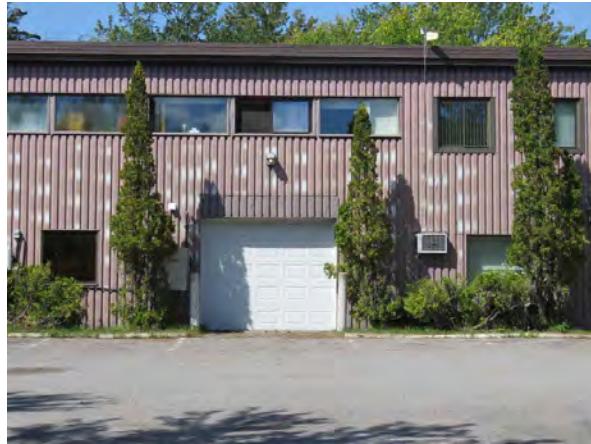
Détail du revêtement et des ouvertures : tôle profilée et ouvertures métalliques du 860, boulevard de la Chaudière.

Le 860, boulevard de la Chaudière semble offrir globalement un assez bon état physique. Mais nous avons observé une certaine usure ou détérioration du parement extérieur, perceptible par des traces blanches. Aussi son état physique est passable, la troisième cote sur une possibilité de quatre, selon la terminologie du ministère de la Culture et des Communications.

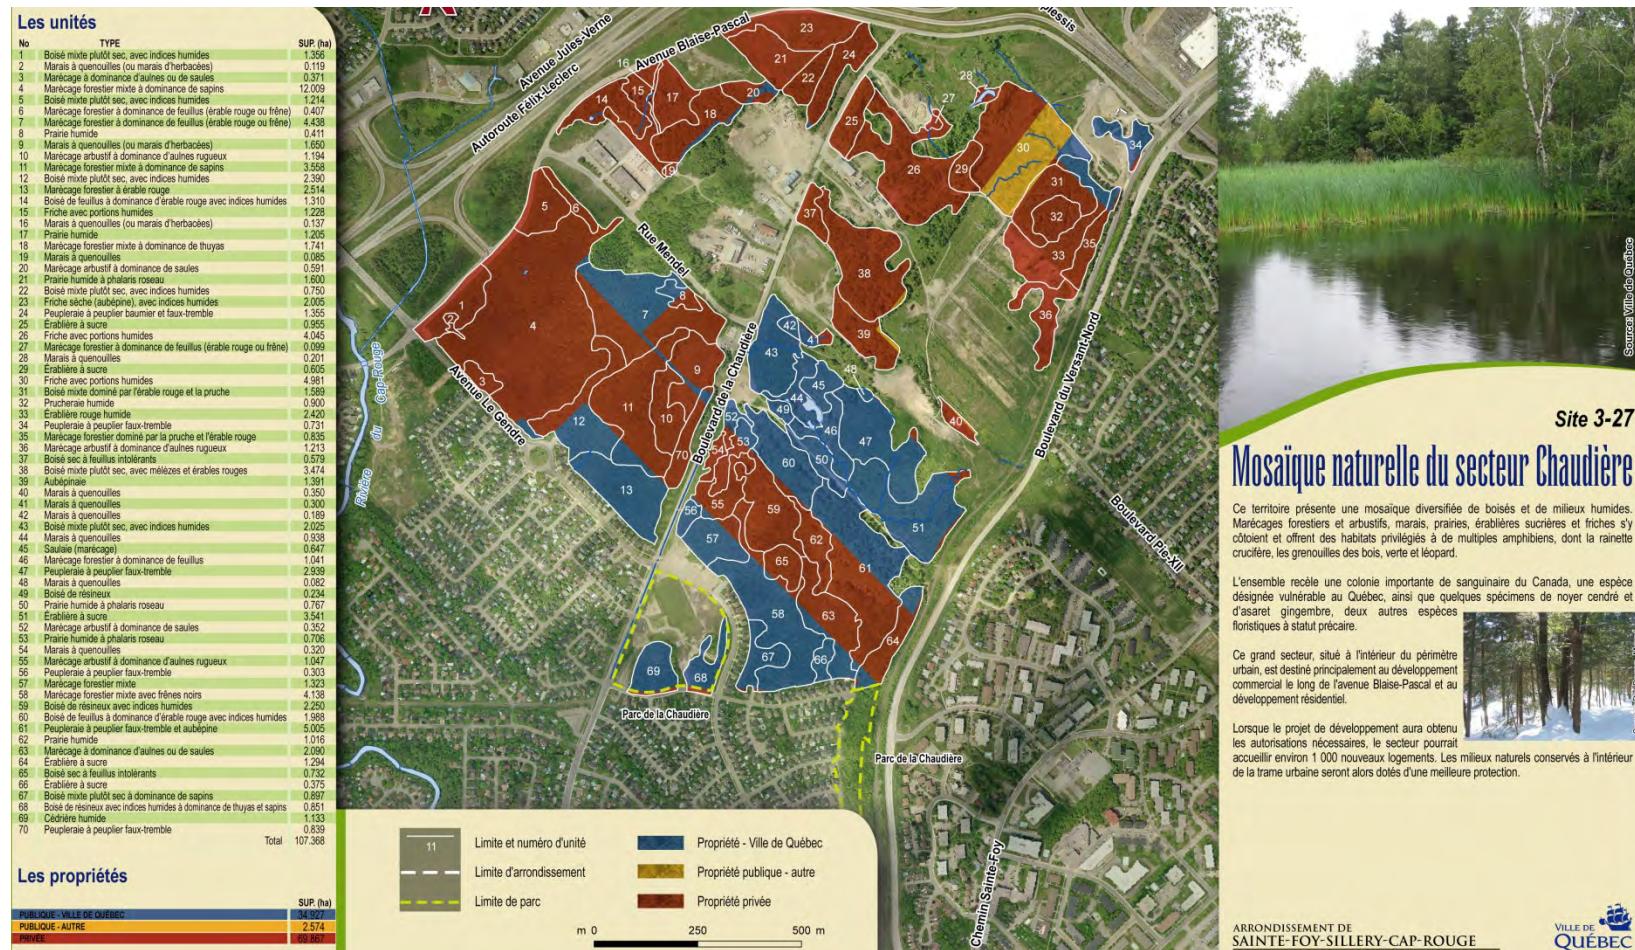
Le tronçon à l'étude est constitué d'une mosaïque naturelle très diversifiée. La présence de boisés et milieux humides contribuent à dorer le secteur d'une imagibilité à dominante naturelle, même si des développements très récents les côtoient. Sans pouvoir se prononcer précisément sur la valeur environnementale de ces milieux, il nous apparaît souhaitable que l'insertion du tramway dans ce secteur prenne en compte ces caractéristiques naturelles. Aucune perspective visuelle marquante ne caractérise pour l'instant ce tronçon, la poursuite de Mendel vers le Boulevard du Versant-Nord pourrait définir une nouvelle perspective digne de mention autant vers le nord que vers le sud.

Figure 8 Mosaïque naturelle du secteur Chaudière, Source: Ville de Québec
