**Objet : Projet à 735 kV Chamouchouane–Bout-de-l'Île**  
Demande de modification du décret 355-2015

**Réponse RA-1** : Nous joignons à la présente une nouvelle version du document support. Celle-ci comporte les changements suivants :

Tableau 1 Ponceaux visés par le projet de sentier de VTT au Lac Saint-Jean

Tableau 2 Longueur de milieux humides touchée par le futur sentier de VTT

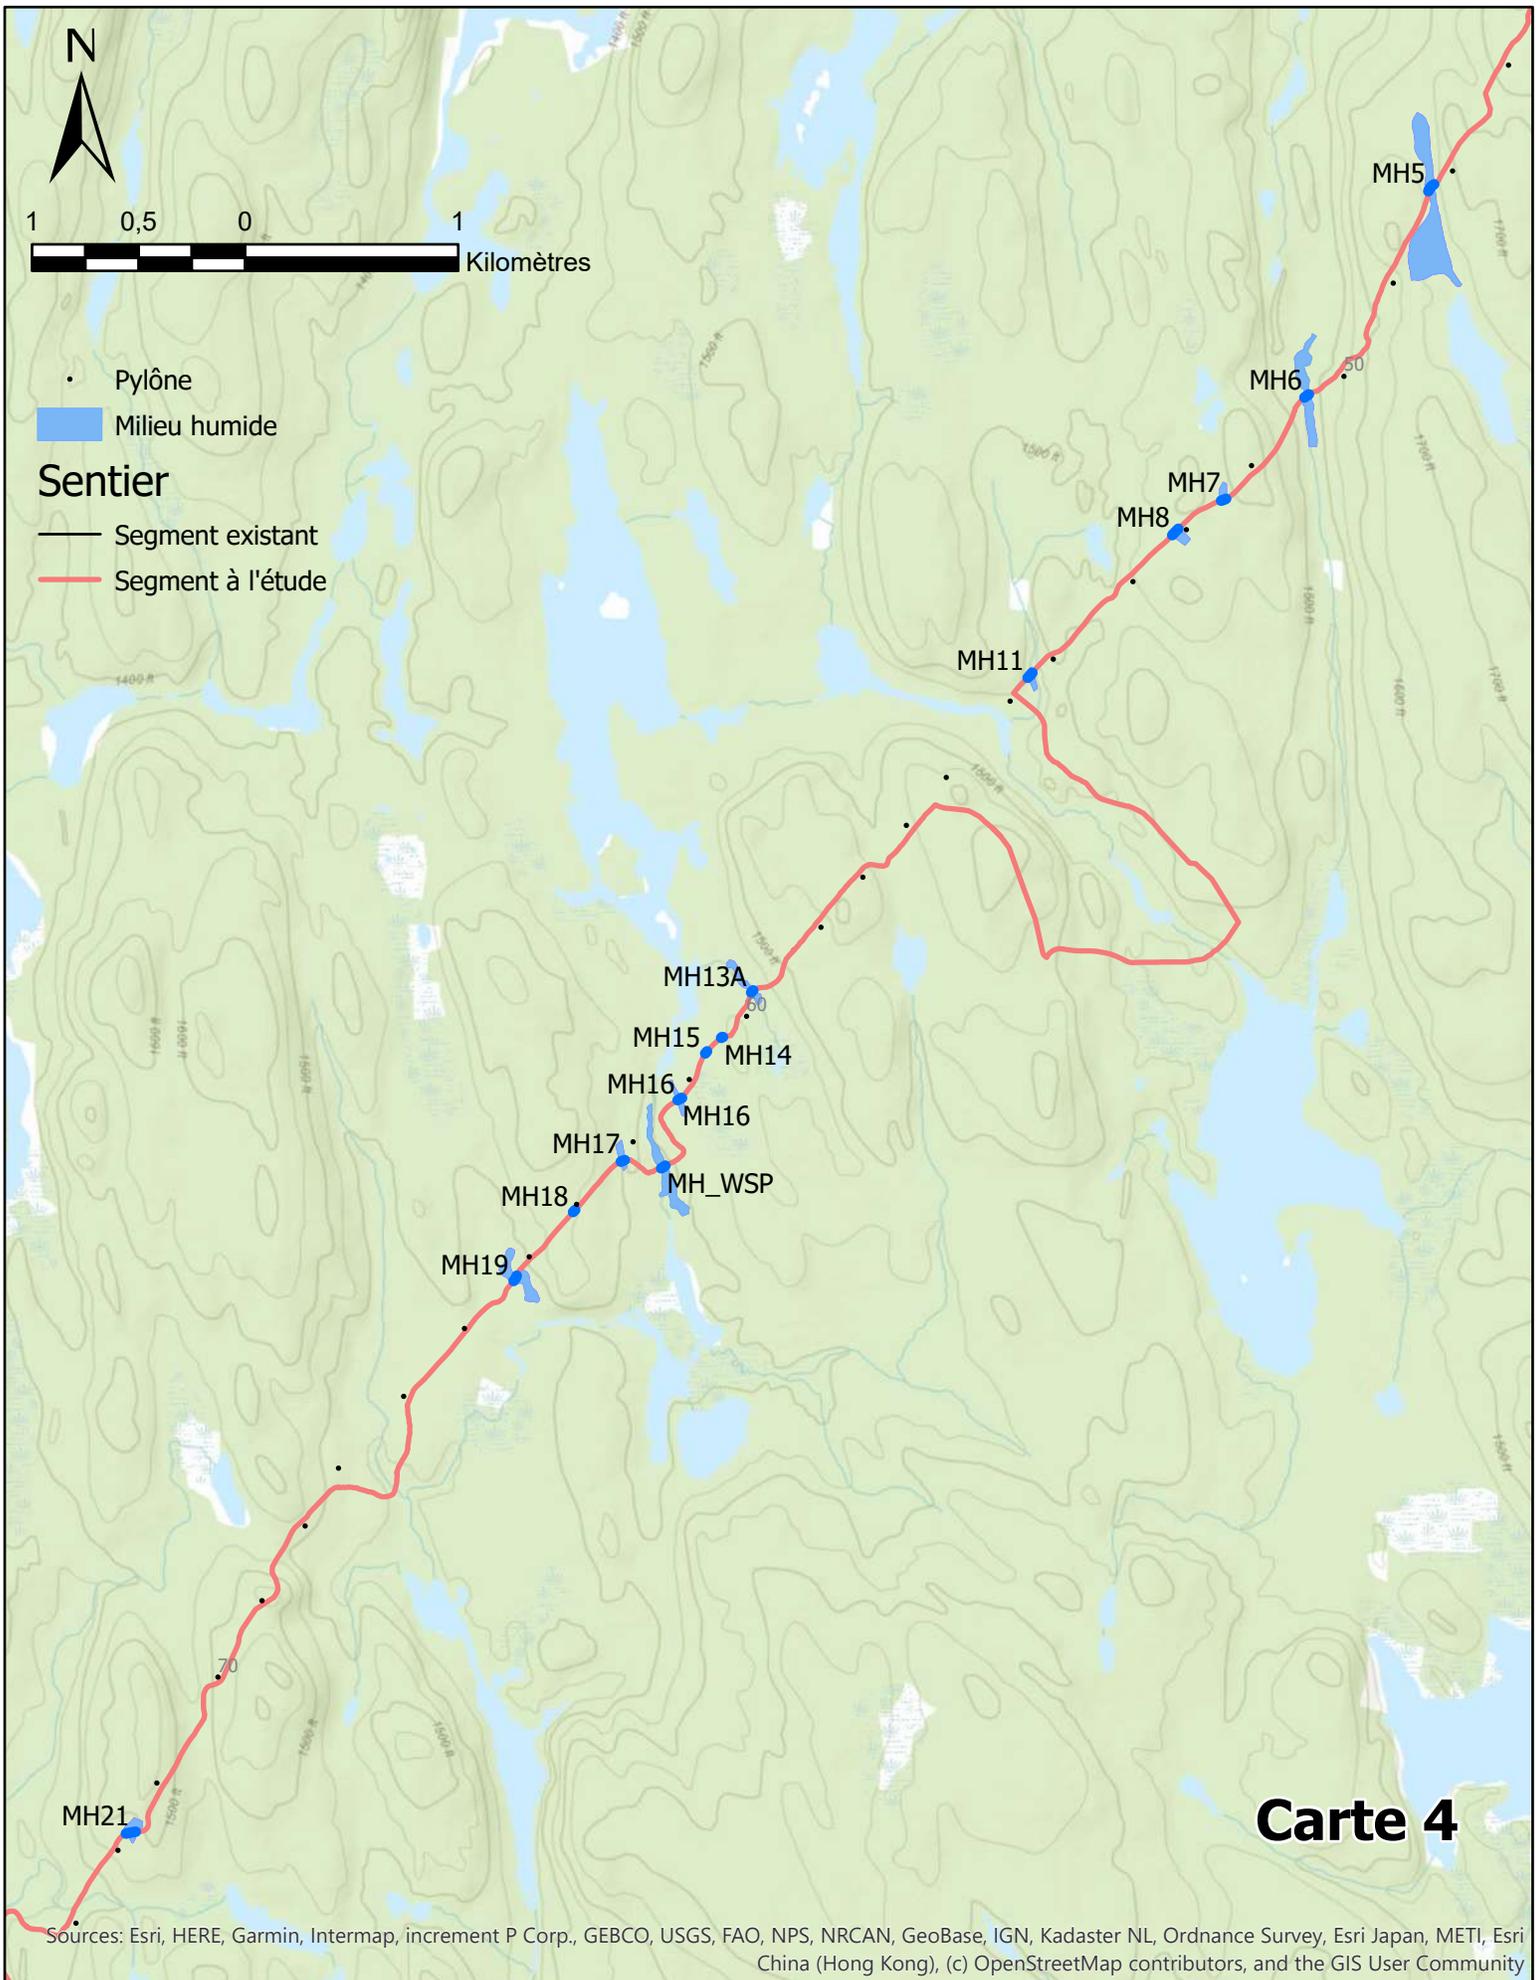
**Carte 4**

Au total, 17 milieux humides (tableau 2, carte 4 et 5, annexe D) sont traversés par le chemin temporaire de construction, soit :

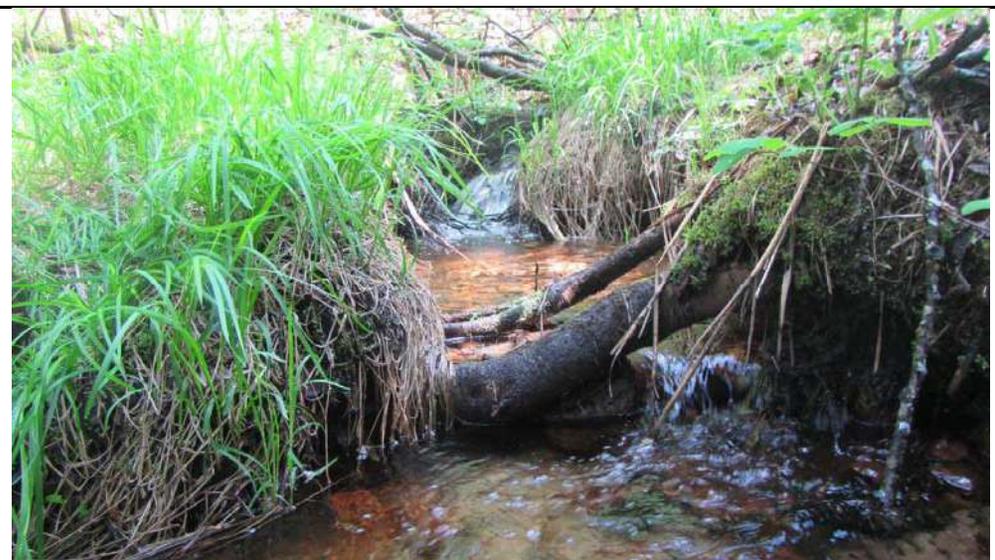
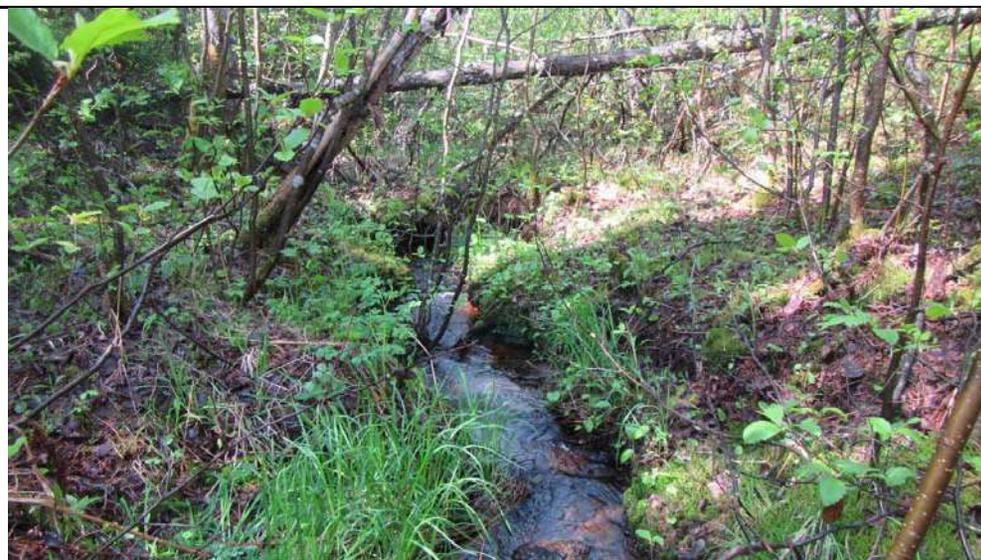
Photo direction <b>AMONT</b>	# Appareil: C	No photo: 0930	Photo direction <b>AVAL</b>	# Appareil: C	No photo: 0932
------------------------------	---------------	----------------	-----------------------------	---------------	----------------

Estimateurs: V.N. / S.T.G	Date: 2015-06-05	Remarques: Autre photo: IMG_0933-936c. Petit cours d'eau bien enclavé avec une LNHE et un écotone uniforme d'environ 2 m en bas de pente. Le lit est étroit et régulier avec des petites cascades. Ponceau de 1 400 mm recommandé.	Type de traversée:	Ponceau
---------------------------	------------------	--	--------------------	---------

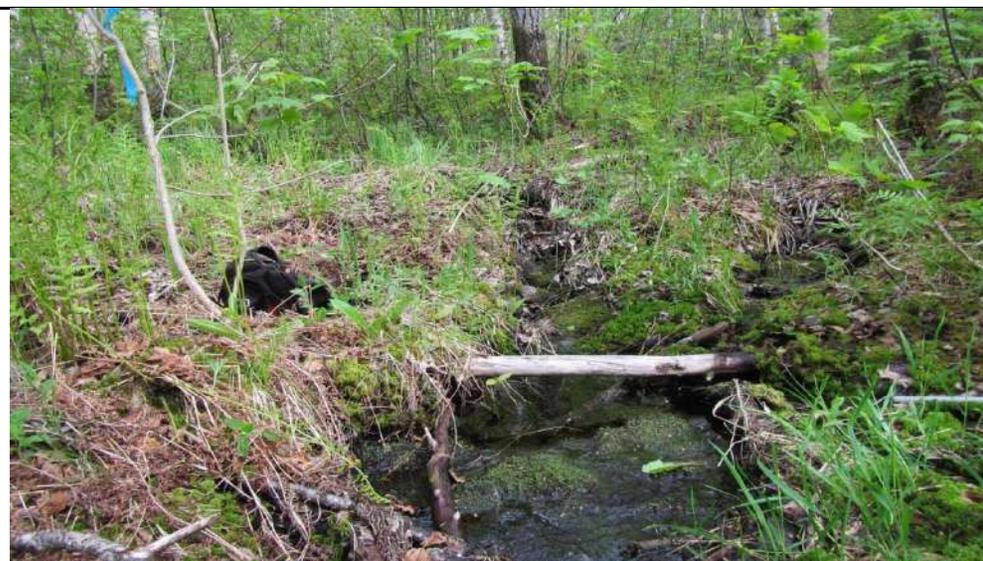
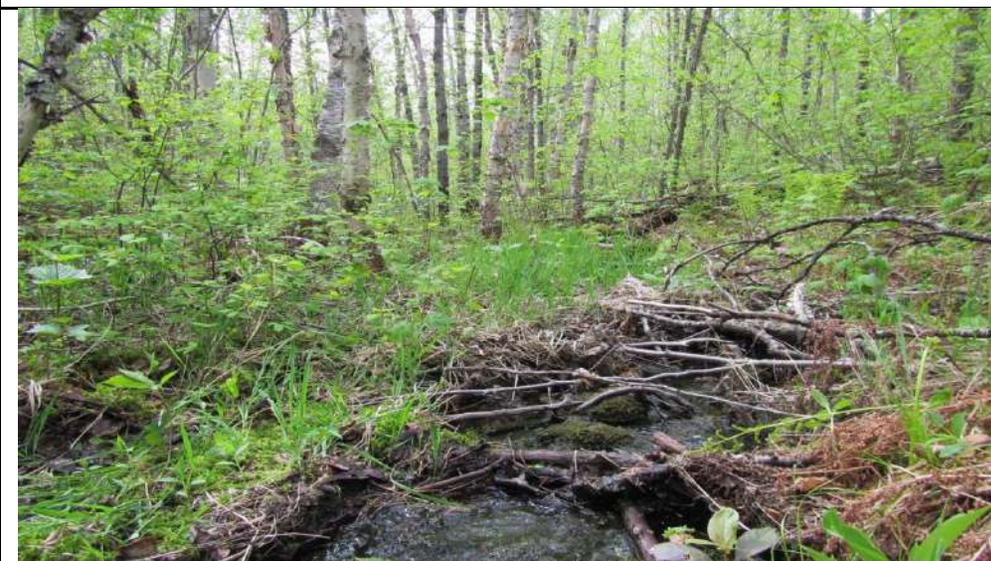
Photo direction <b>AMONT</b>	# Appareil: A	No photo: 0196	Photo direction <b>AVAL</b>	# Appareil: A	No photo: 0197
------------------------------	---------------	----------------	-----------------------------	---------------	----------------

Estimateurs: MEB/JM	Date: 2015-06-04	Remarques: Autre photo: IMG_0198. Ponceau de 800 mm recommandé. Il y a des affluents parfois souterrains.	Type de traversée: Ponceau
---------------------	------------------	---	----------------------------

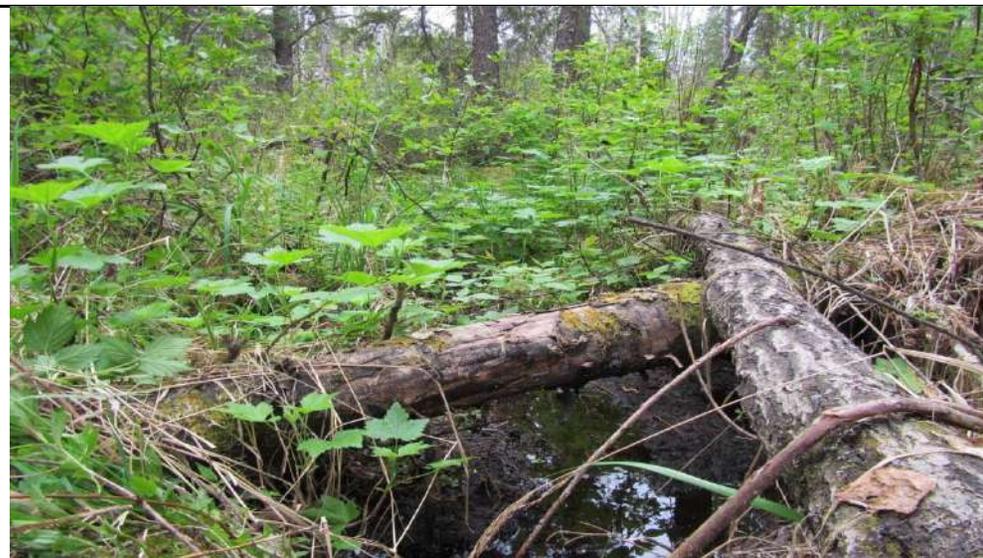
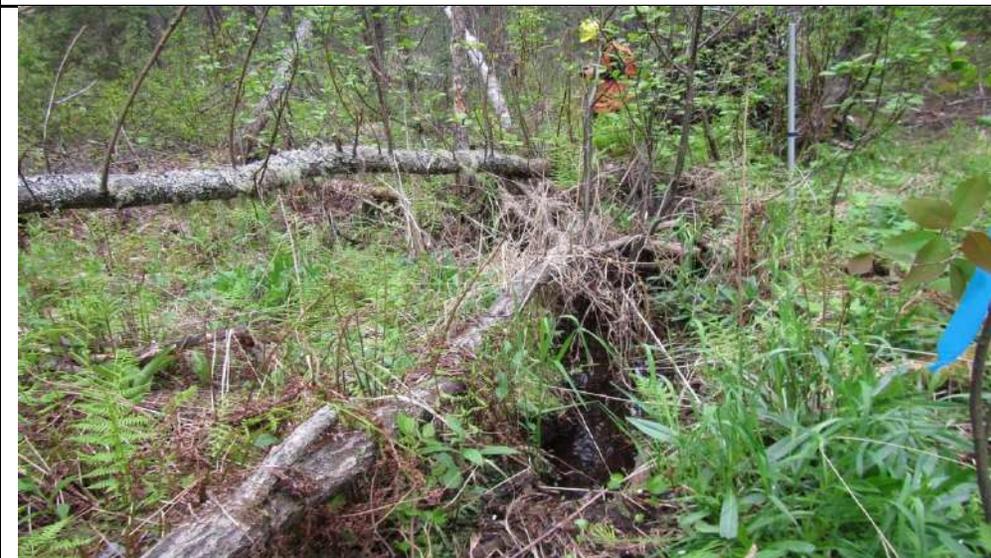
Photo direction <b>AMONT</b>	# Appareil: A	No photo: 0199	Photo direction <b>AVAL</b>	# Appareil: A	No photo: 0200
------------------------------	---------------	----------------	-----------------------------	---------------	----------------

Estimateurs: MEB/JM	Date: 2015-06-04	Remarques: Autre photo: IMG_0201. Vieille dame à castor à 8 m en amont. La LNHE en amont a été prise à 6 m du point GPS au lieu de 10 m. Ponceau de 600 mm recommandé. Zone humide de 6 m de large autour du ruisseau. Photo appareil A 202/203 de la dame à castor.	Type de traversée: Ponceau
---------------------	------------------	--	----------------------------

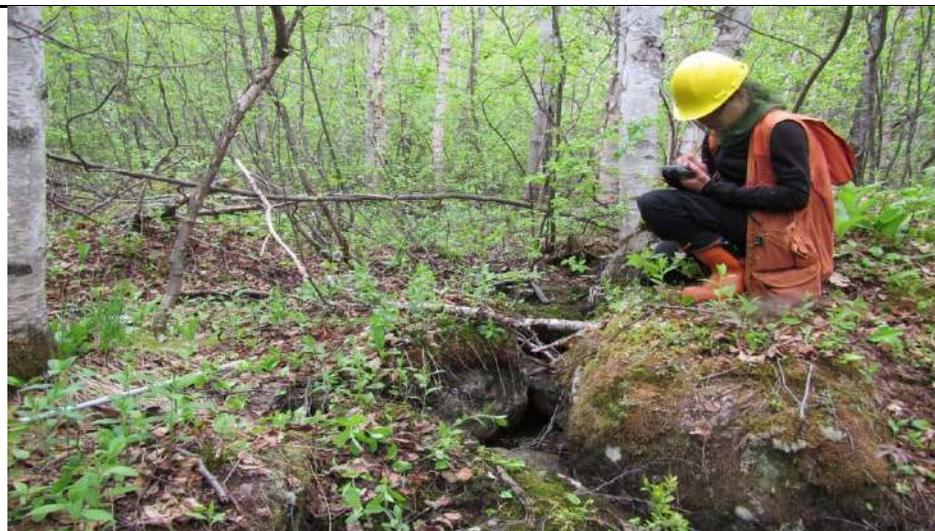
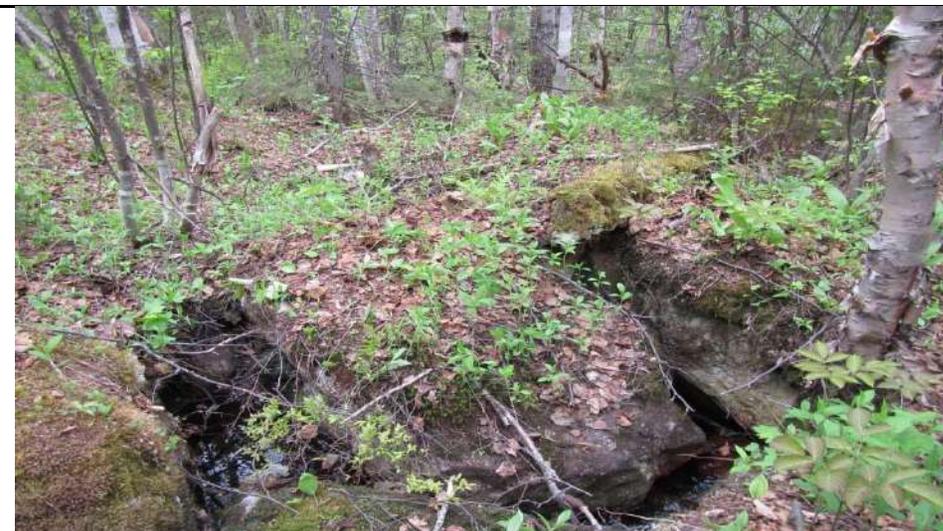
Photo direction **AMONT** # Appareil: A No photo: 0206

Remarques: Autre photo: IMG\_0208. Ruisseau extrêmement diffus. Il est presque entièrement souterrain et coule au travers des blocs et rocs sur environ 10 m de largeur. Les données de LNHE et de largeur normales sont **TRÈS difficiles à évaluer**. Le ruisseau coule environ 10 à 40 cm sous terre. Ponceau de 1 000 mm recommandé, mais utiliser le calcul de débit. **Voir notes**. Les données ont été prises à 40 m en aval du vrai point. Voir photos.

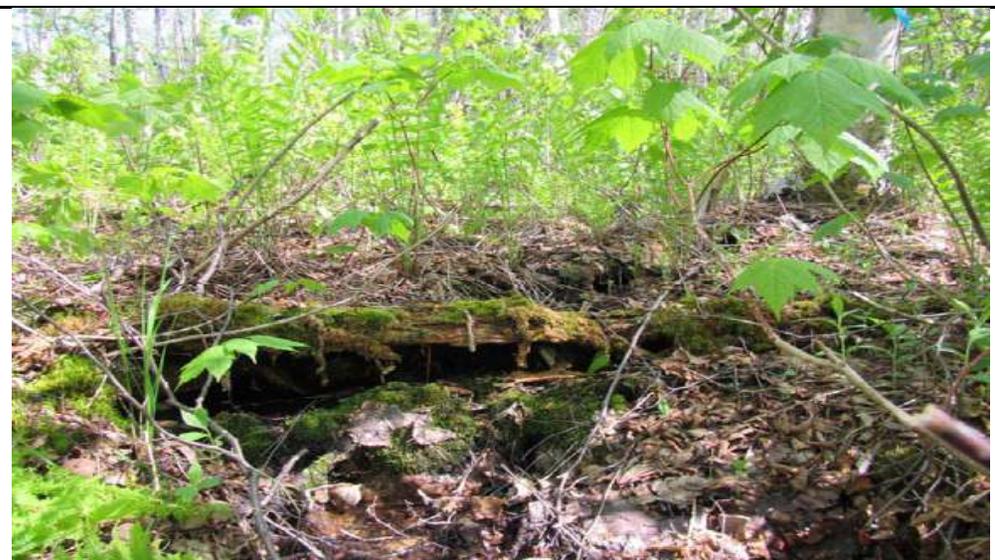
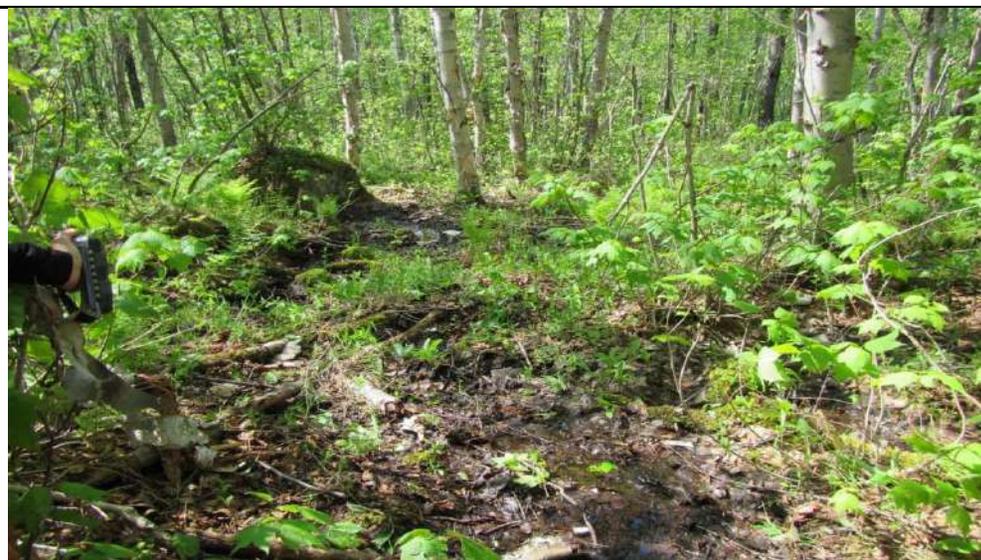
Photo direction <b>AMONT</b>	# Appareil: A	No photo: 0184	Photo direction <b>AVAL</b>	# Appareil: A	No photo: 0186
------------------------------	---------------	----------------	-----------------------------	---------------	----------------

Estimateurs: MEB/JM	Date: 2015-06-03	Remarques: Autre photo: IMG_0187. Ponceau de 600 mm recommandé. Le lit devient diffus par endroit plat.	Type de traversée: Ponceau
---------------------	------------------	---	----------------------------

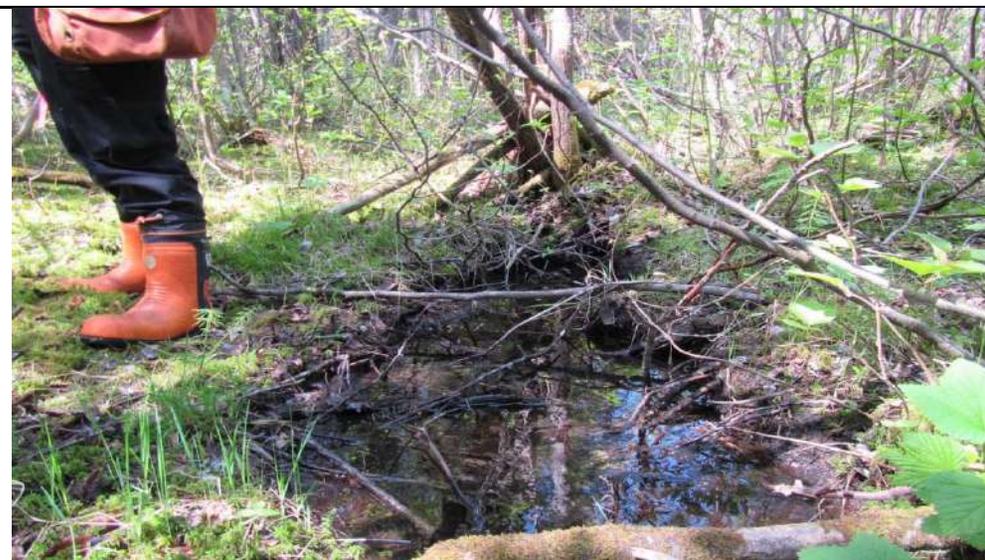
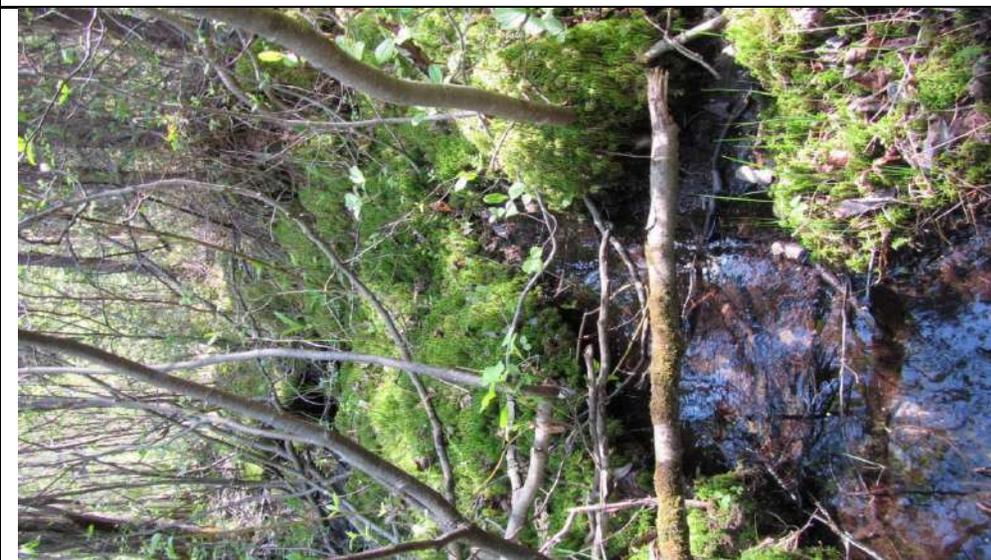
Photo direction <b>AMONT</b>	# Appareil: A	No photo: 0193	Photo direction <b>AVAL</b>	# Appareil: A	No photo: 0194
------------------------------	---------------	----------------	-----------------------------	---------------	----------------

Estimateurs: MEB/JM	Date: 2015-06-03	Remarques: Autre photo: IMG_0195. Ponceau de 600 mm recommandé. Endroit plat et humide sur 3 m de pourtour du ruisseau.	Type de traversée: Ponceau
---------------------	------------------	---	----------------------------

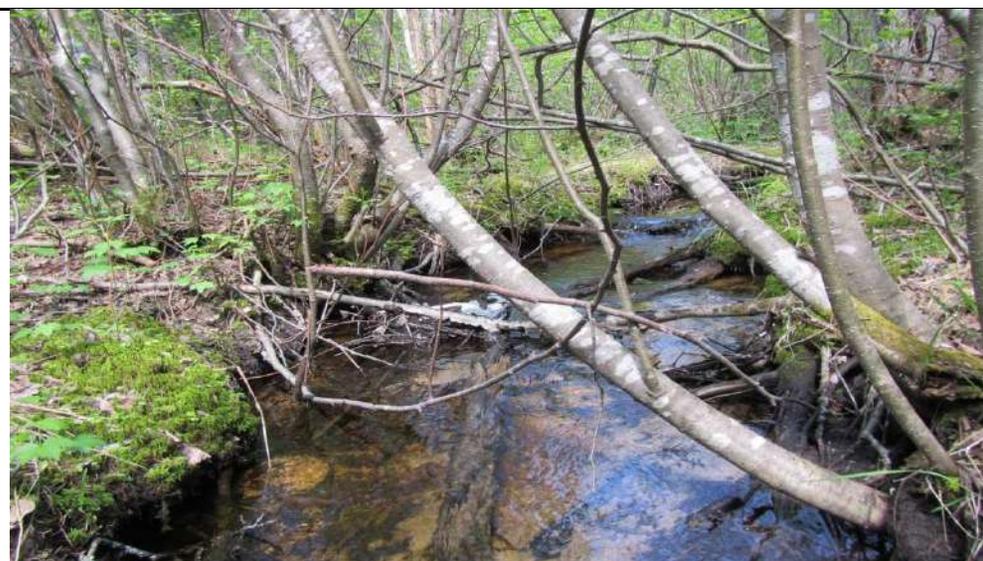
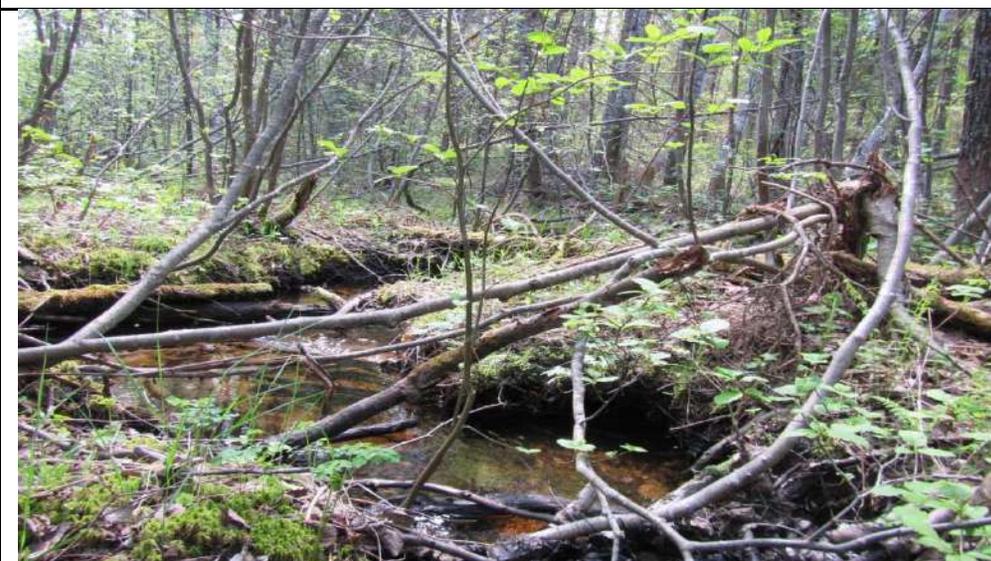
Photo direction <b>AMONT</b>	# Appareil: A	No photo: 0190	Photo direction <b>AVAL</b>	# Appareil: A	No photo: 0191
------------------------------	---------------	----------------	-----------------------------	---------------	----------------

Estimateurs: MEB/JM	Date: 2015-06-03	Remarques: Autre photo: IMG_0192. Le diamètre judicieux à mon avis doit se rapprocher de la LNHE, soit près de 1400 mm (Étienne Lemieux).	Type de traversée: <b>Ponceau</b>
---------------------	------------------	---	-----------------------------------

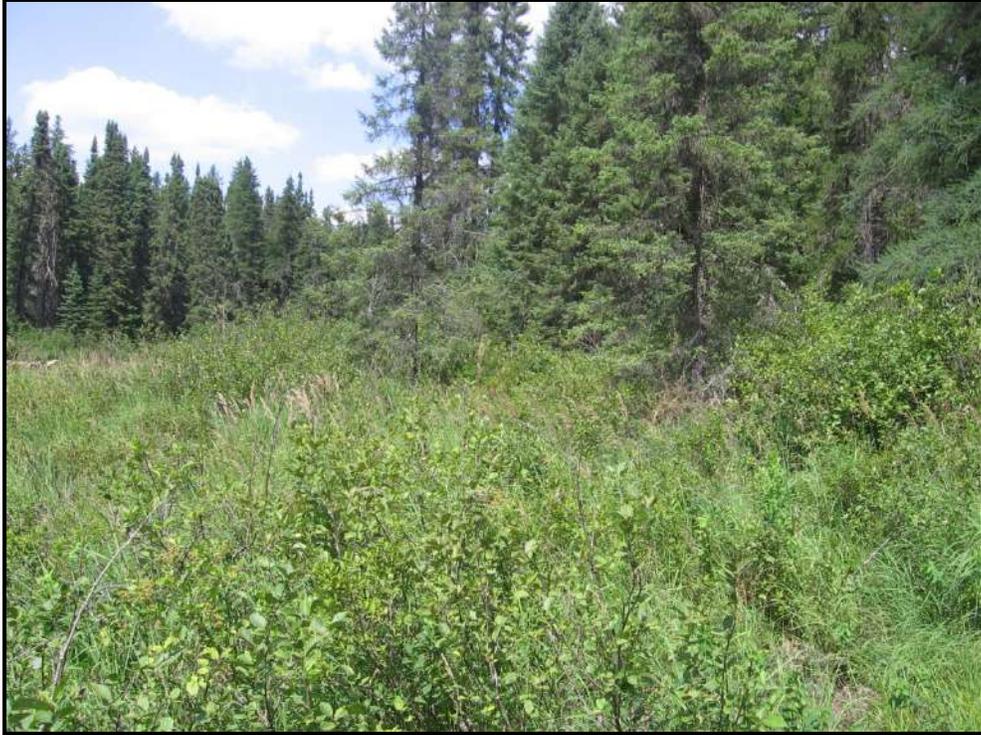
**Photo 7 : Vue de la tourbière minérotrophe ouverte MH\_WSP (M149)**

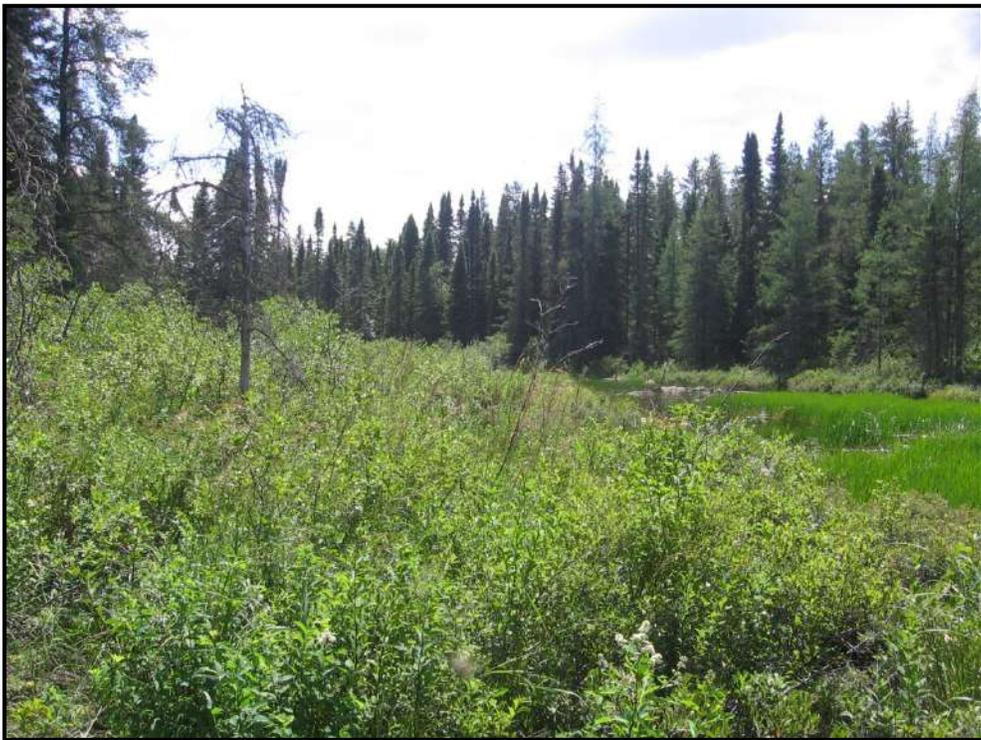
**Photo 8 : Vue de la tourbière minérotrophe ouverte MH\_WSP (M149)**

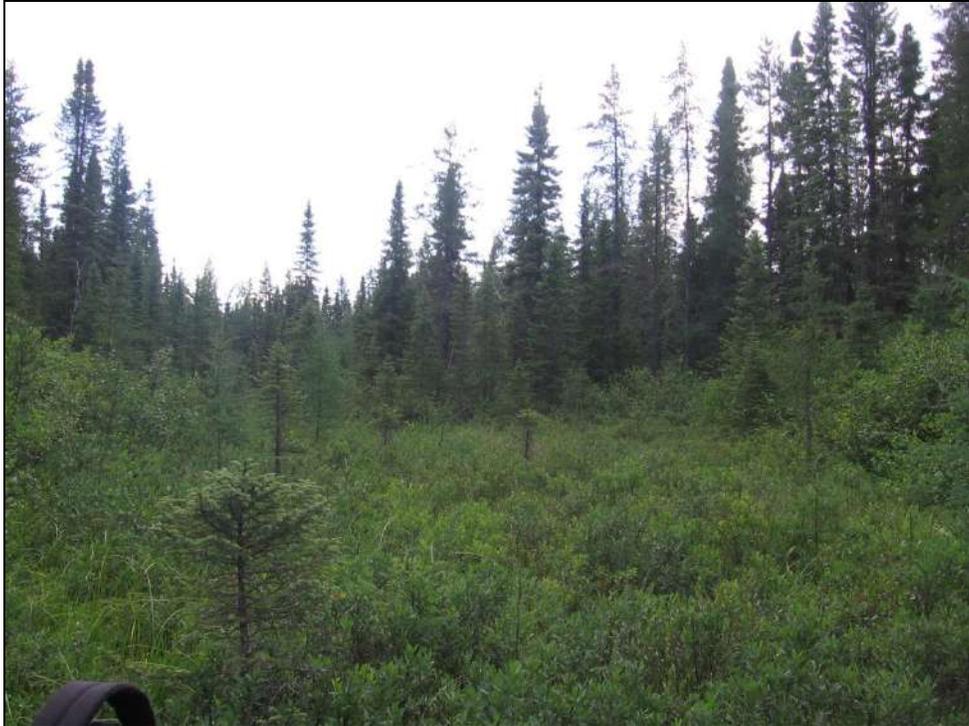
**Photo 6 : Vue de la tourbière minérotrophe ouverte MH16 (M150)**

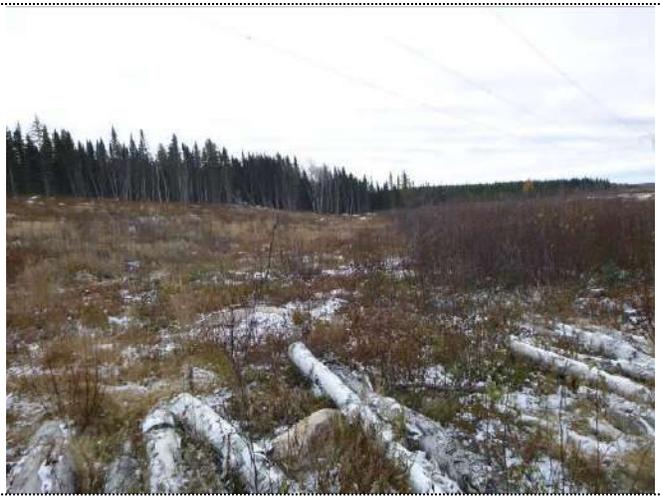
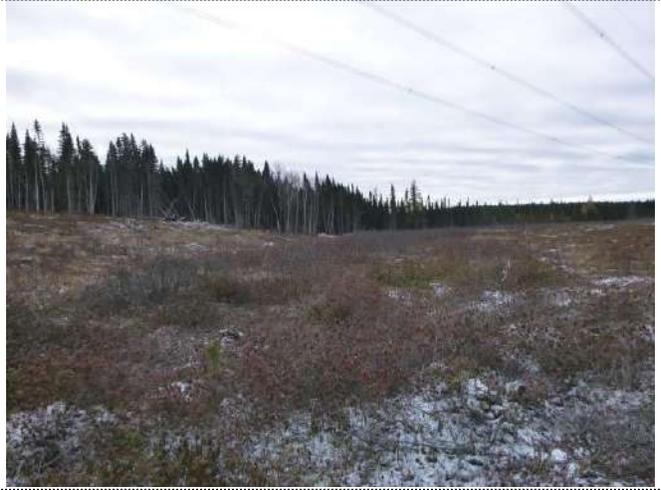
MH5 - Aval

- Pontage en bois

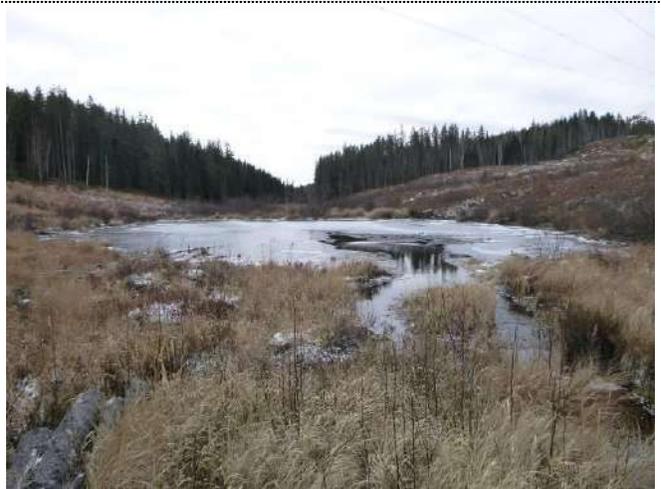
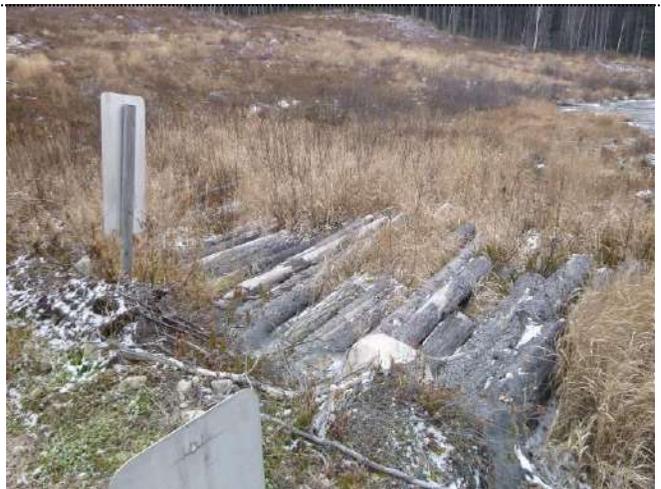
MH6 Aval

- Pontage en bois au niveau de la rive
- MH riverain
- Cours d'eau permanent
- Étang de castor en aval

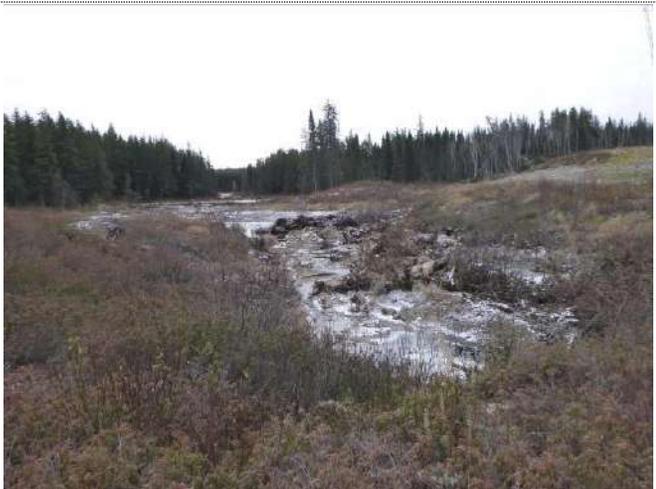
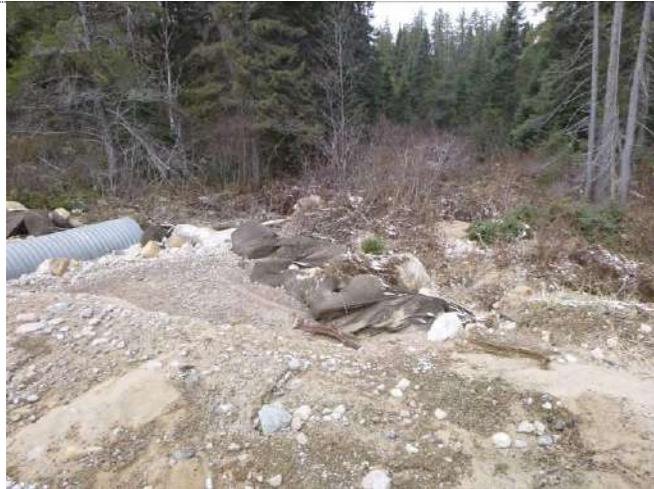
MH13a Amont

- Rupture du barrage de castor en amont
- Ponceau dont le remblai est érodé

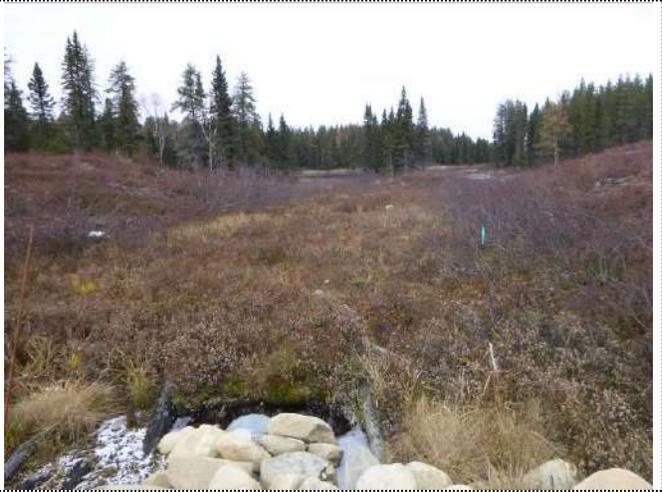
MH16 Aval

- Pontage en bois
- Ponceau en tôle ondulé
- Présence de MYG, CAL, ANG, SPS, MEL

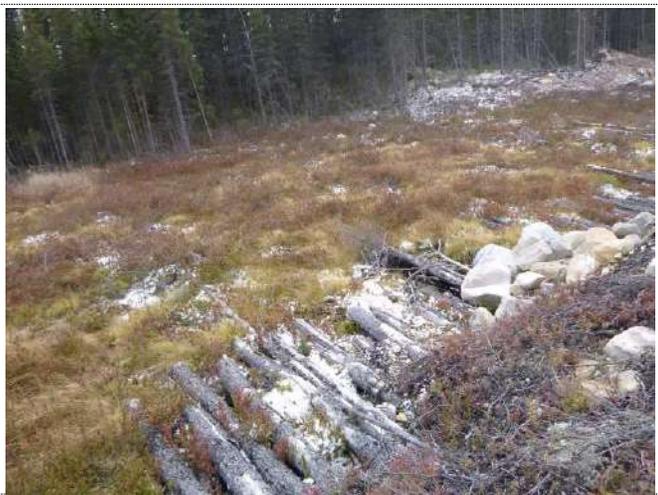
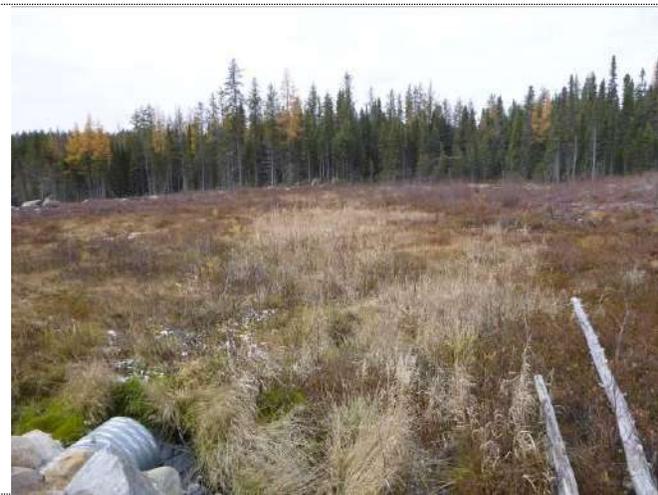
MH19 nord

- Pontage en bois
- Ponceau en tôle ondulé
- Présence de CAL, AUR, SPS

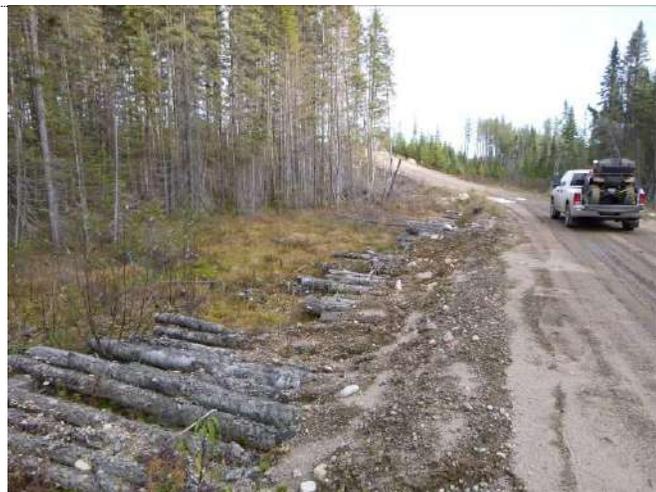
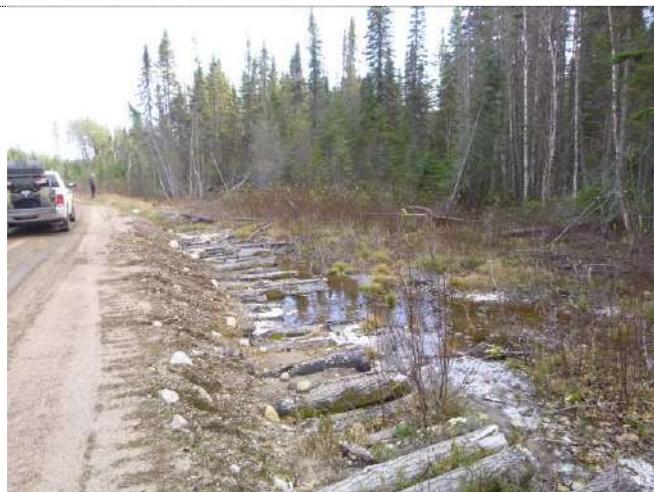
MH28 Nord

- Pontage en bois
- Ponceau en tôle ondulé
- Présence de SPS et *Carex* sp.
- EPN en périphérie
