RAPPORT D'INVENTAIRE

OBJET : Poste Le Corbusier à 315-25 kV à Laval – Relevés complémentaires

DATE : 14 septembre 2018

Projet : Poste Le Corbusier à 315-25 kV - Relevés complémentaires

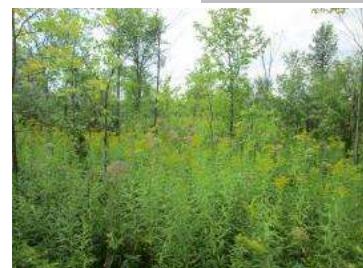
R15 (2018) - Groupement Friche arbustive

Hauteur d'eau au-dessus du sol:	0 cm	Mouchetures marquées dans les 30 premiers cm:	Non
Profondeur de la nappe (si observée):	Non atteinte		
Pente:	0-3% (nulle)	Horizon supérieur (cm):	10
Situation topographique:	Terrain plat	Horizon inférieur (cm):	30
Drainage:	Mésique	Roc (si observé):

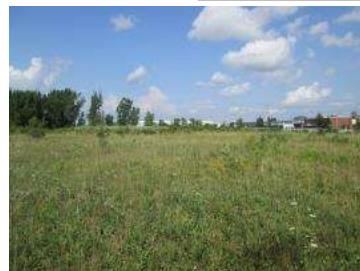
R54 - Groupement Friche herbacée

Nb d'espèces dominantes FACH ou OBL (A): 1
 Nb d'espèces dominantes NI (B): 1
 Végétation dominée par des hydrophytes (A>B): Non
 Végétation typique des milieux humides: Non
 Présence de sols hydromorphes: Non
 Test d'indicateur hydrologique positif: Non

Hauteur d'eau au-dessus du sol:	0 cm	Mouchetures marquées dans les 30 premiers cm:	Non
Profondeur de la nappe (si observée):	Non atteinte		
Pente:	0-3% (nulle)	Horizon supérieur (cm)	15
Situation topographique:	Terrain plat	Horizon inférieur (cm):	15
Drainage:	Mésique	Roc (si observé):

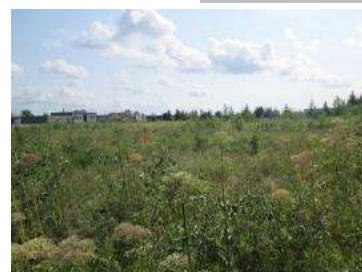
R55 - Groupement Friche herbacée

Hauteur d'eau au-dessus du sol:	0 cm	Mouchetures marquées dans les 30 premiers cm:	Non
Profondeur de la nappe (si observée):	Non atteinte		
Pente:	0-3% (nulle)	Horizon supérieur (cm)	15
Situation topographique:	Terrain plat	Horizon inférieur (cm):	15
Drainage:	Mésique	Roc (si observé):

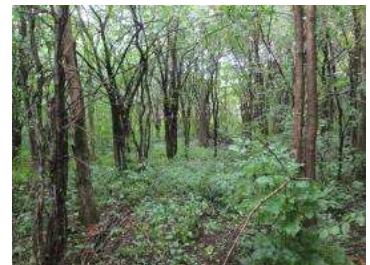
Végétation typique des milieux humides:

Présence de sols hydromorphes:

Test d'indicateur hydrologique positif:

Hauteur d'eau au-dessus du sol:	0 cm	Mouchetures marquées dans les 30 premiers cm:	Non
Profondeur de la nappe (si observée):	Non atteinte		
Pente:	0-3% (nulle)	Horizon supérieur (cm):	25 Limon
Situation topographique:	Terrain plat	Horizon inférieur (cm):	40 Loam limoneux
Drainage:	Mésique	Roc (si observé):

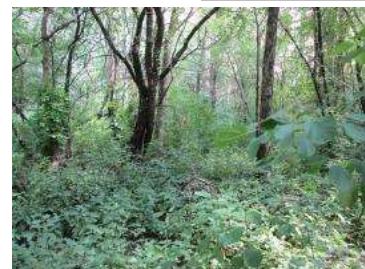
Végétation typique des milieux humides:

Présence de sols hydromorphes:

Test d'indicateur hydrologique positif:

Hauteur d'eau au-dessus du sol:	0 cm	Mouchetures marquées dans les 30 premiers cm:	Non
Profondeur de la nappe (si observée):	Non atteinte		
Pente:	0-3% (nulle)	Horizon supérieur (cm):	10 Limon
Situation topographique:	Terrain plat	Horizon inférieur (cm):	25 Loam limoneux
Drainage:	Mésique	Roc (si observé):

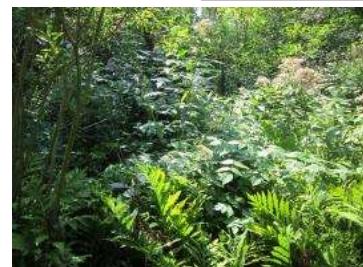
Note : Dépression humide de 117 mètres carrés créée et enclavée par talus de déblais de fossés d'origine anthropique. Végétation non-dominée par hydrophytes au test de dominance.

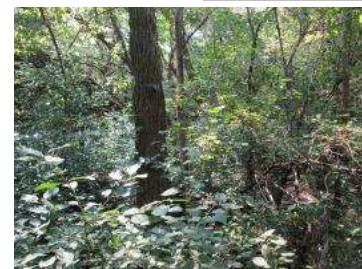
Végétation typique des milieux humides:

Présence de sols hydromorphes:

Test d'indicateur hydrologique positif:

Hauteur d'eau au-dessus du sol:	0 cm	Mouchetures marquées dans les 30 premiers cm:	Non
Profondeur de la nappe (si observée):	Non atteinte		
Pente:	0-3% (nulle)	Horizon supérieur (cm):	10 Limon
Situation topographique:	Haut de pente	Horizon inférieur (cm):	10 Autre classe
Drainage:	Mésique	Roc (si observé):

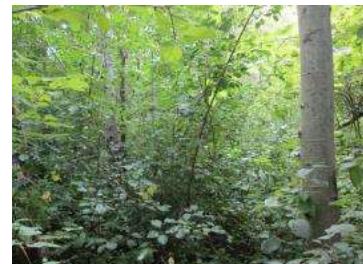
Végétation typique des milieux humides:

Présence de sols hydromorphes:

Test d'indicateur hydrologique positif:

Hauteur d'eau au-dessus du sol:	0 cm	Mouchetures marquées dans les 30 premiers cm:	Non
Profondeur de la nappe (si observée):	Non atteinte		
Pente:	0-3% (nulle)	Horizon supérieur (cm):	35
Situation topographique:	Terrain plat	Horizon inférieur (cm):	35
Drainage:	Mésique	Roc (si observé):
