**Projet du Nouveau Havre de Montréal
Parcelle 14, Secteur Rue des Irlandais**

Évaluation environnementale de site phase I

Rapport Final

Mars 2013

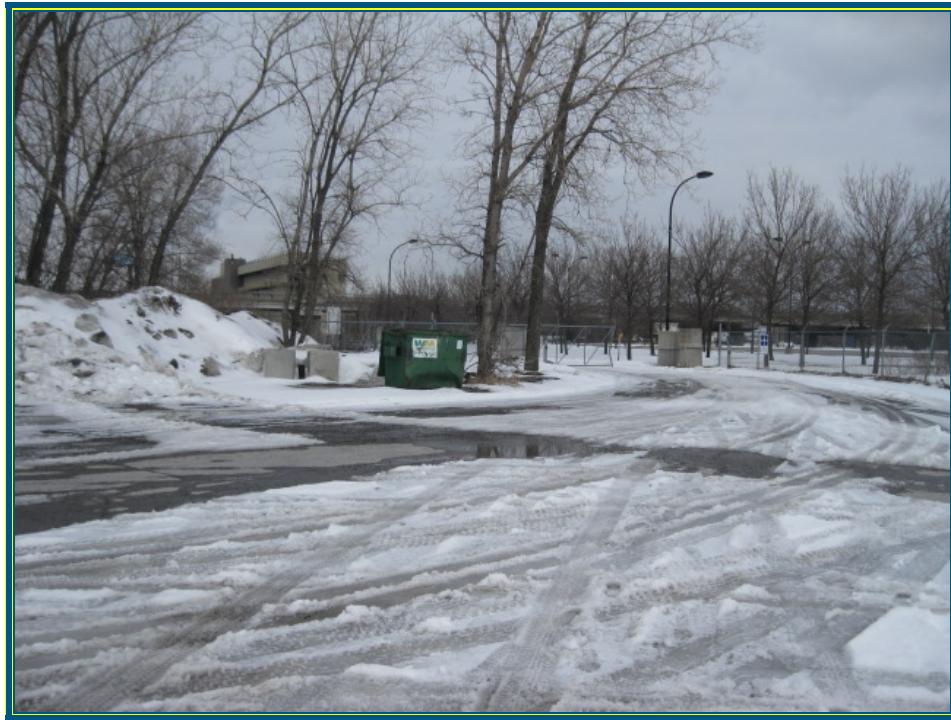
Photo 1 : Vue du conteneur à déchet et de l'entrée du site par le Chemin des Moulins, prise de vue vers le nord-est (14 février 2013).

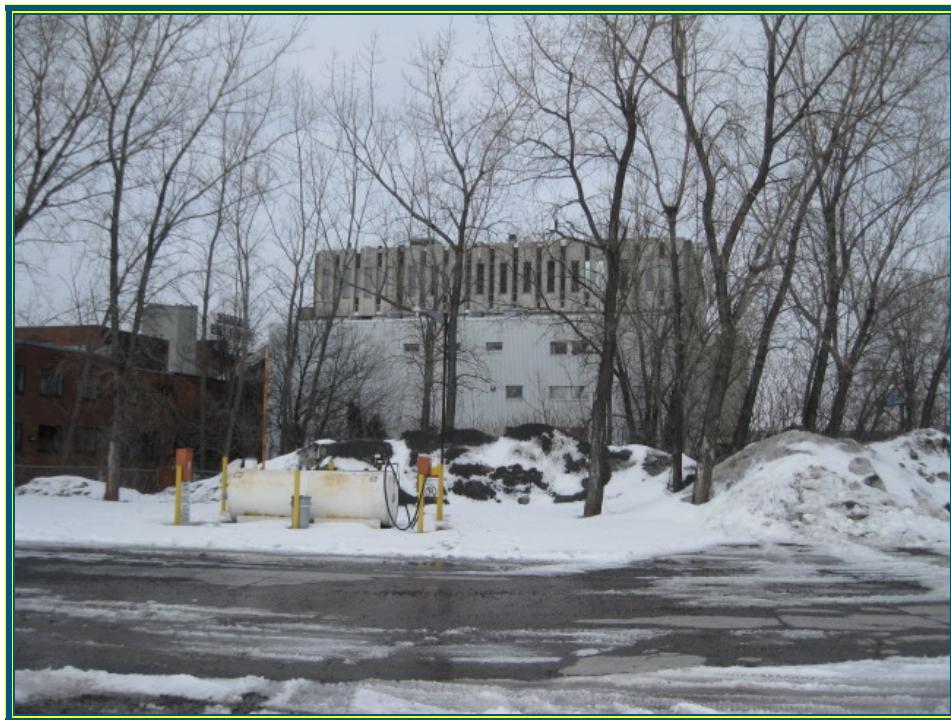
Photo 2 : Vue du réservoir de diesel, reposant sur une dalle de béton, et servant pour le ravitaillement de la machinerie, prise de vue vers le nord (14 février 2013).

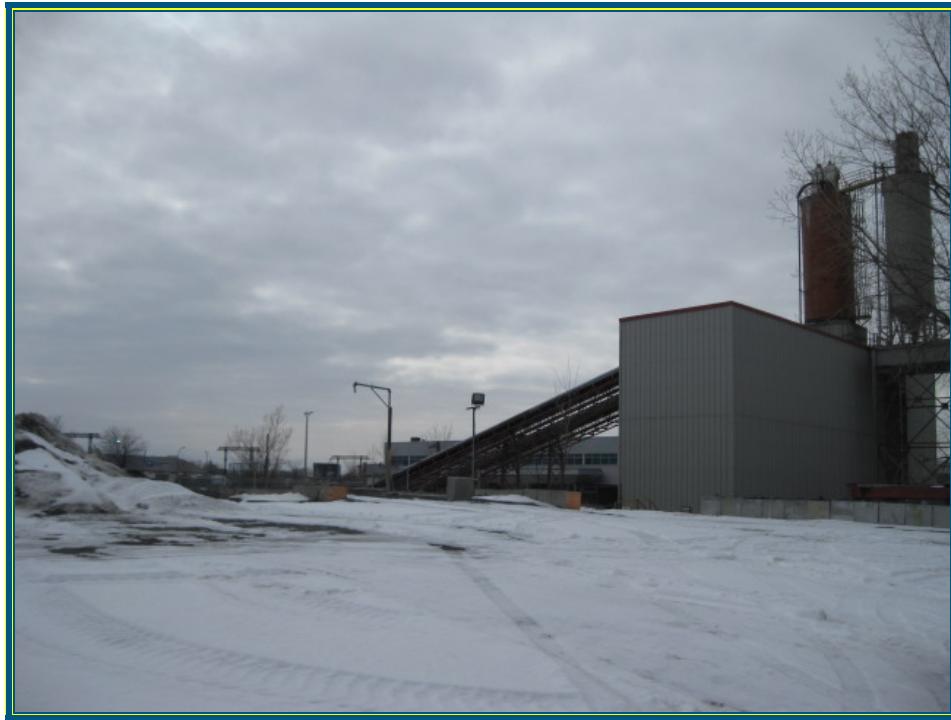
Photo 3 : Vue de l'usine et des amoncellements de matériaux pour la fabrication de ciment, prise de vue vers le sud-ouest (14 février 2013).

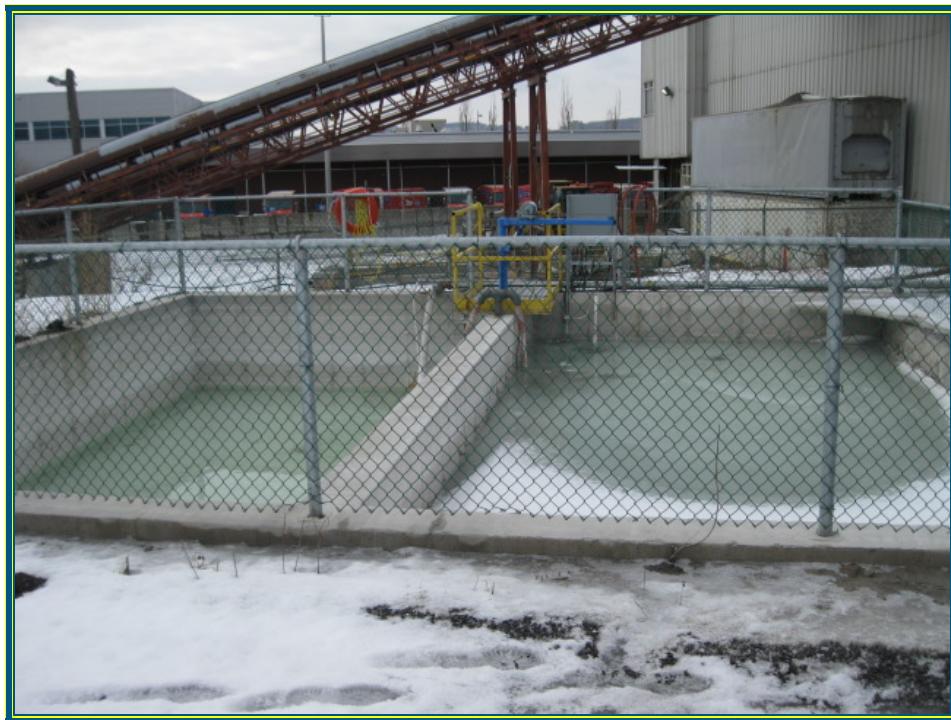
Photo 4 : Vue des bassins de décantation observés à l'est des convoyeurs, prise de vue vers l'ouest (14 février 2013).

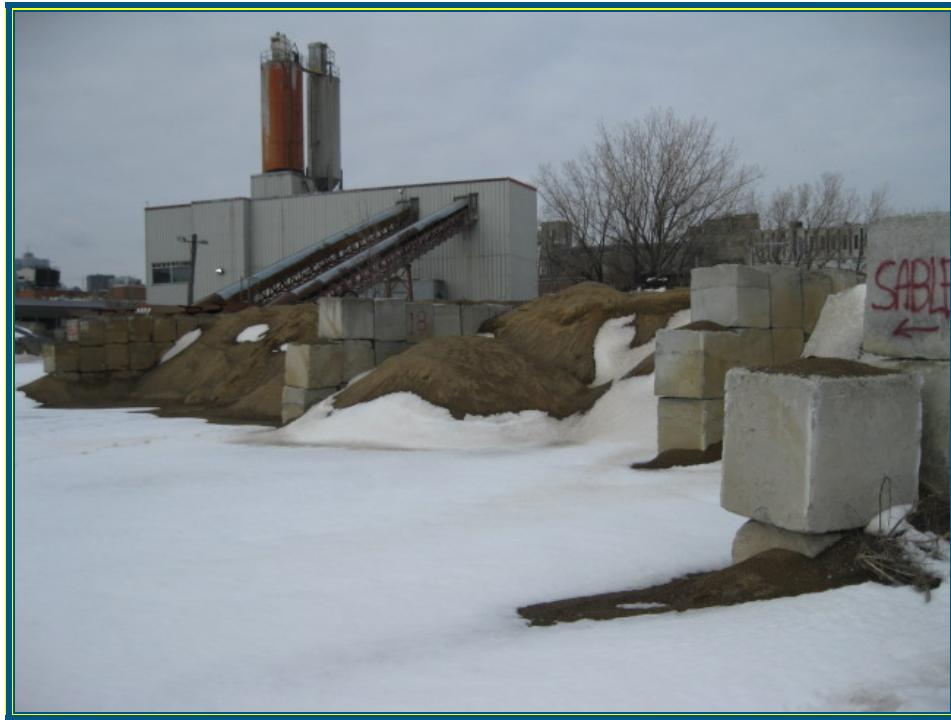
Photo 5 : Vue de la portion sud-est de la parcelle où des agrégats et sable sont entreposés, prise de vue vers le nord-ouest (14 février 2013).

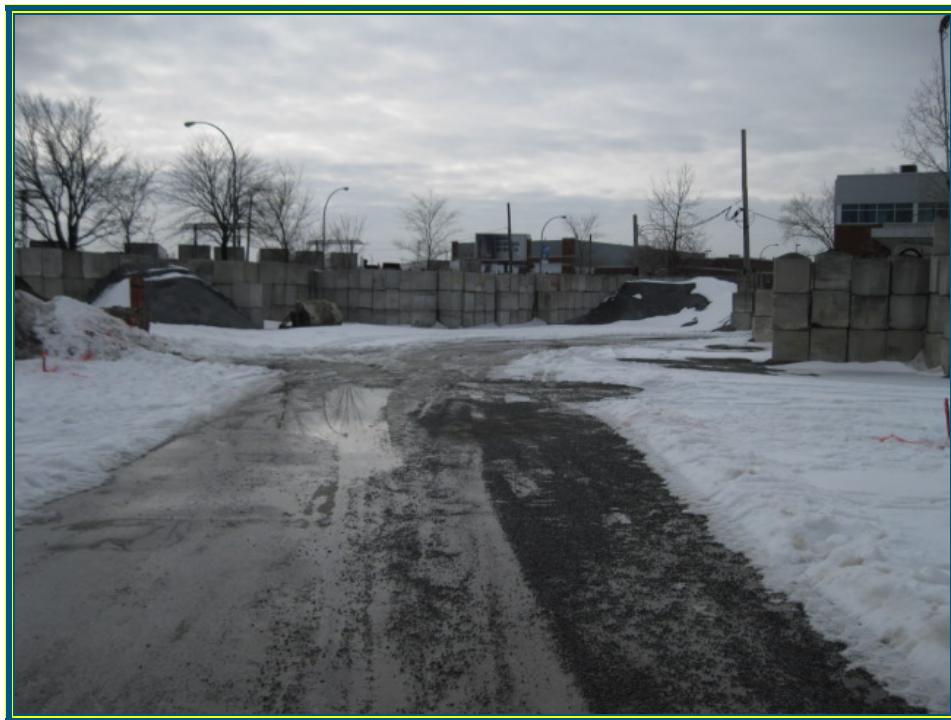
Photo 6 : Vue de la portion sud de la propriété où sont entreposés des agrégats, prise de vue vers le sud-ouest (14 février 2013).

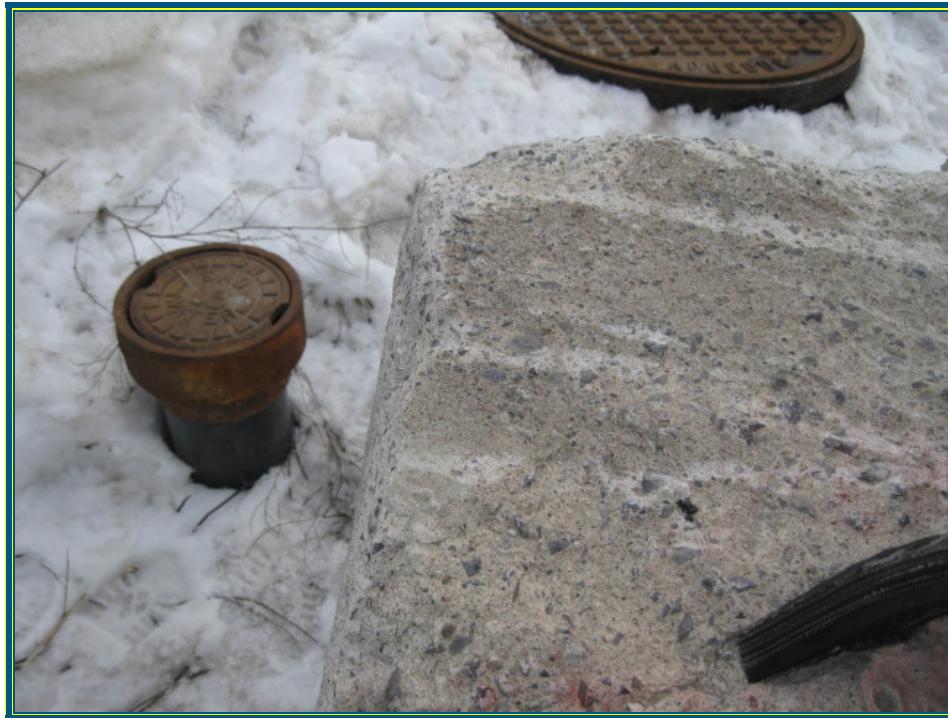
Photo 7 : Vue d'un puits d'observation situé dans la portion sud de la parcelle soit, dans le secteur de l'ancienne station-service (peut-être PO-8 de SNC-1998) (14 février 2013).

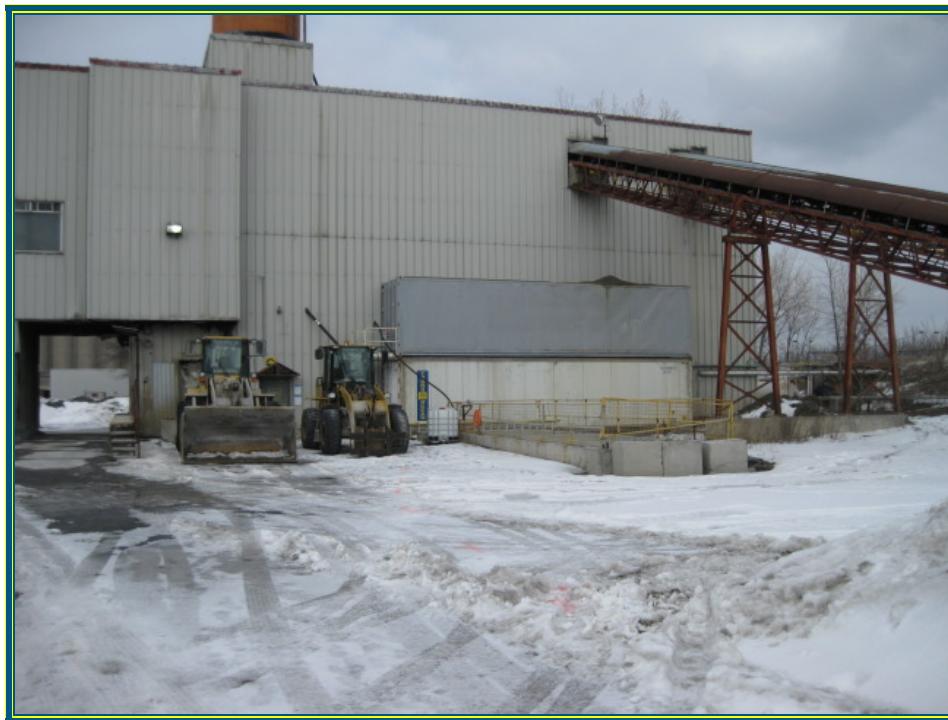
Photo 8 : Vue de la façade sud de l'usine avec convoyeur et conteneurs maritimes, prise de vue vers le nord (14 février 2013).

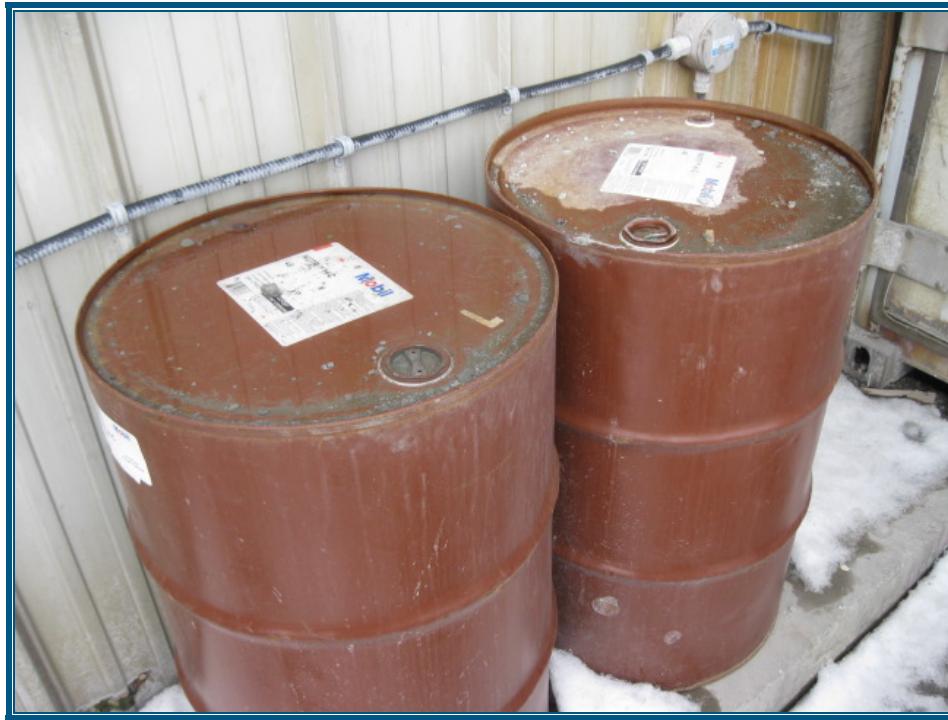
Photo 9 : Vue des barils d'huile hydraulique entreposés sur une dalle à l'extérieur de l'usine versant sud (14 février 2013).

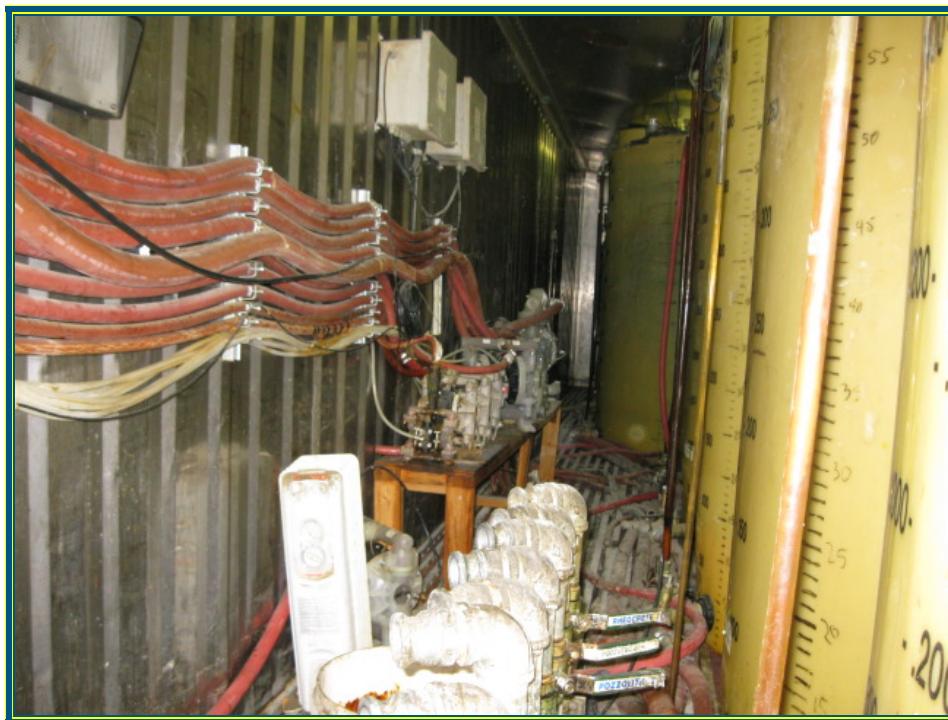
Photo 10 : Vue de l'intérieur d'un conteneur maritime contenant les réservoirs d'adjuvant pour les activités de l'usine à béton (14 février 2013).

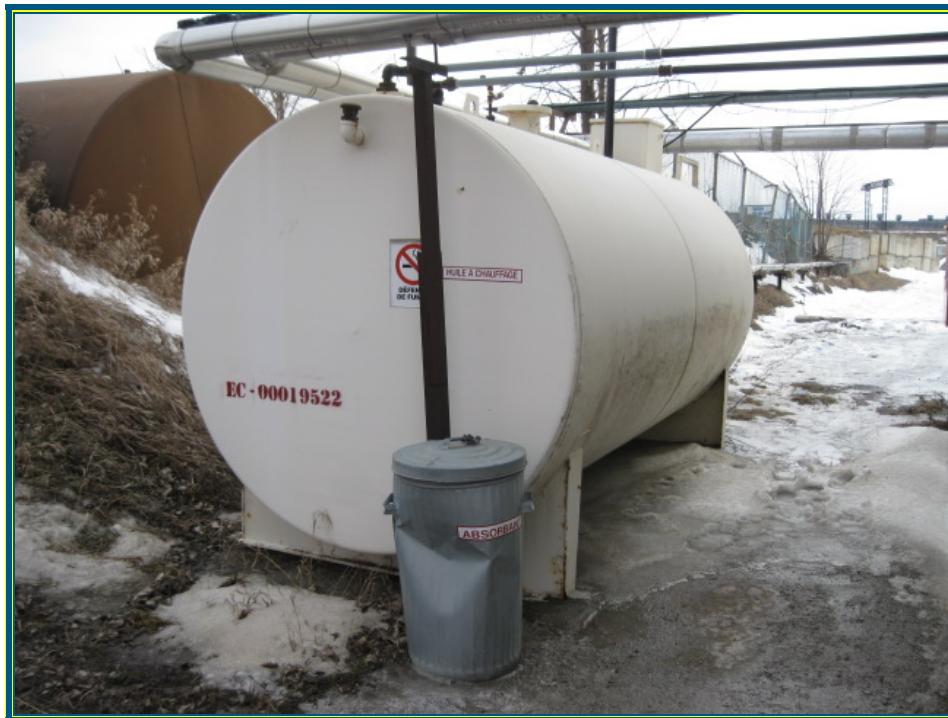
Photo 11 : Vue du réservoir d'huile à chauffage (blanc) et du réservoir d'eau (brun) situés au nord de l'usine, prise de vue vers le sud (14 février 2013).
