Le présent document propose des aménagements pour le banc d'emprunt de l'étang du Till (RO3-5C-Est), équivalant à une superficie de 4,9 ha.

Complexe de la Romaine
Énoncé d'envergure
Aménagement de milieux humides

**Aménagements projetés pour le banc
d'emprunt de l'étang du Till (RO3-5C-Est)**

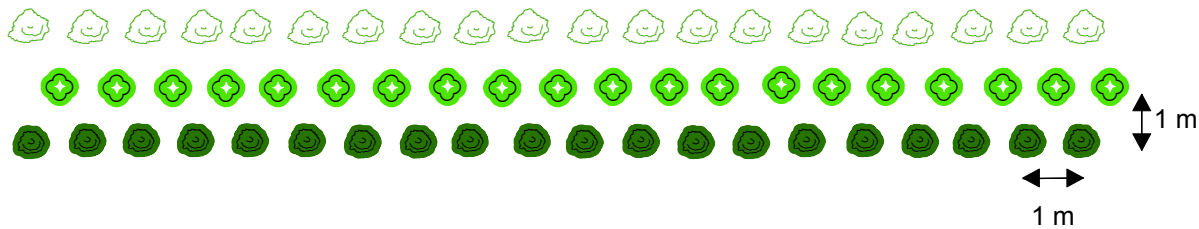
Figure 1. Illustration des plantations en rang du milieu humide

Milieu terrestre

Marais/Étang

Arbustes proposés

Le choix des espèces pour la plantation a été adapté au climat rigoureux présent dans le secteur de la Romaine-3. L'aménagement comprend des plantations d'arbustes en rang du milieu humide composées de myrique baumier (*Myrica gale*), d'aulne rugueux (*Alnus incana* subsp. *rugosa*) et de saule satiné (*Salix pellita*) (tableau 4). Ces espèces ont la capacité de croître dans des zones inondées temporairement. Chacun des plants est distancé d'un mètre centre à centre et chaque plantation contient 60 arbustes (figure 1). Un total de 17 plantations en rang est prévu (tableau 4). Les plantations en rang doivent suivre la cote d'élévation sur laquelle elles sont implantées.

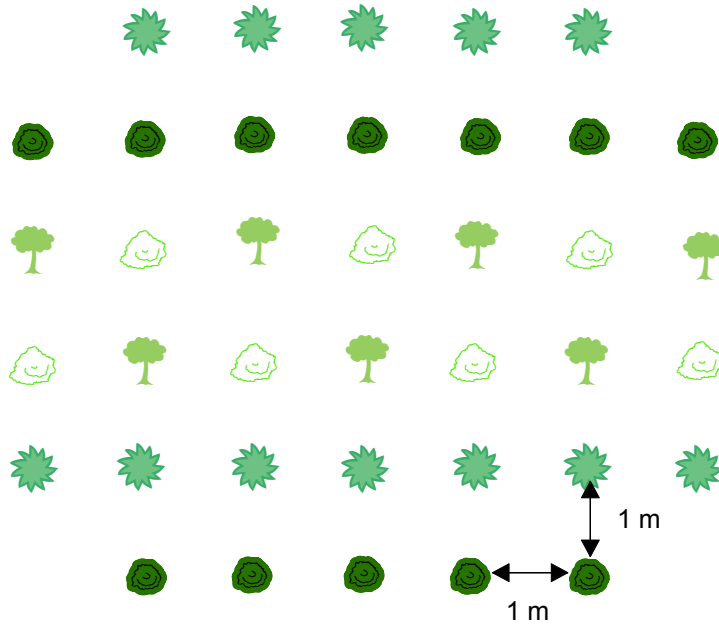
Figure 2. Illustration des bosquets d'arbustes fruitiers en milieu terrestre

Milieu terrestre

Arbustes proposés

Milieu humide

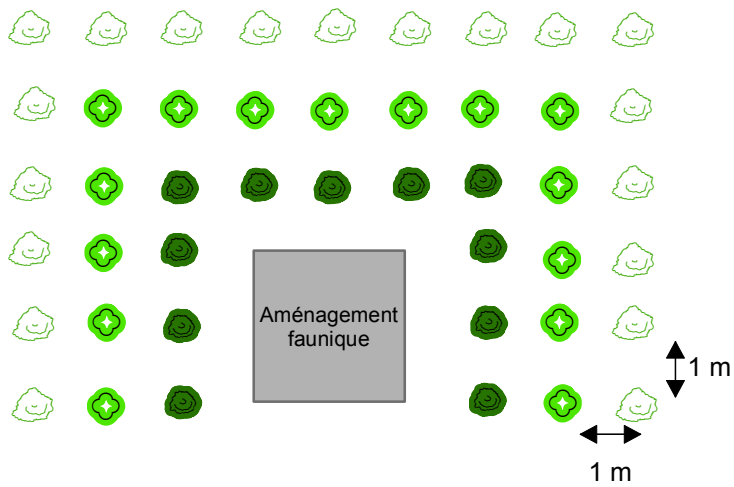
Figure 4. Illustration des plantations associées aux aménagements fauniques

Arbustes proposés

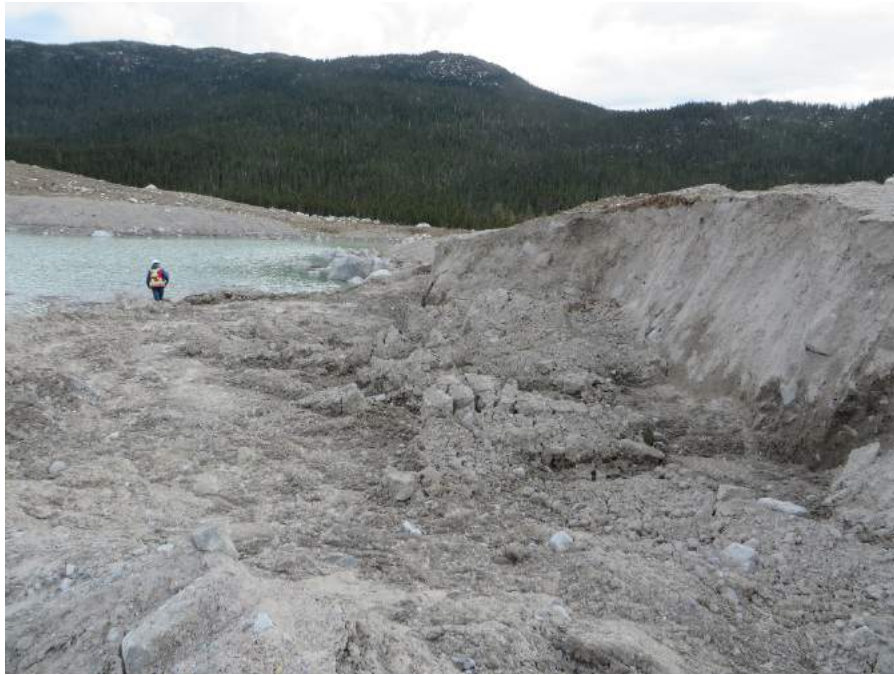
PHOTO 7 Talus instable du côté ouest – 7 juin 2018

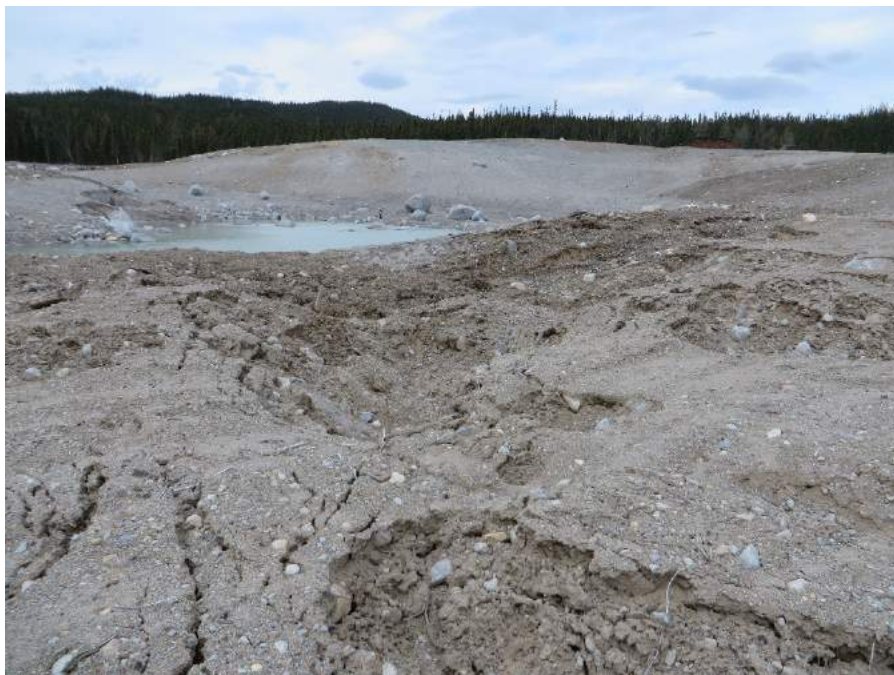
PHOTO 8 Zone d'affaissement du côté sud – 7 juin 2018

Tout juste au sud de la dépression principale se trouve une zone d'affaissement où de petites dépressions profondes se sont formées en plusieurs endroits. La terre végétale déposée en surface est disparue et seulement des pierres rondes sont visibles dans ces trous atteignant jusqu'à 1 m de profondeur. On suppose que la percolation de l'eau a entraîné les sols plus fins déposés en surface. On évitera d'aménager des milieux humides dans ce secteur du banc d'emprunt qui ne semble pas être en mesure de retenir l'eau sans interventions majeures. La partie aménageable du site, c'est-à-dire celle qui est déboisée et exempte de signes d'affaissement, couvre 4,9 ha.

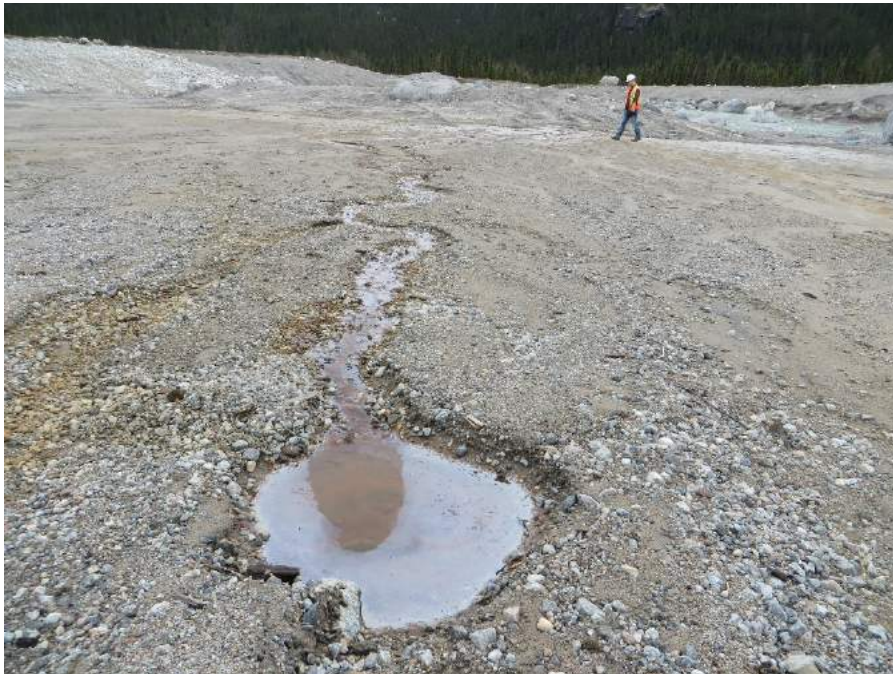
PHOTO 10 Résurgence en pied de talus côté nord – 7 juin 2018

Dans la zone 2 qui sera excavée au pied du talus, le marais perché, de petite superficie, captera l'eau disponible dans cette zone. À cet endroit une résurgence de l'eau en pied de talus a été observée lors de la visite de juin 2018, ce qui laisse croire que ce marais bénéficiera d'une bonne alimentation en eau lors des périodes plus humides. L'élévation du fond du marais est placée à la cote 258,1 m. À la cote 258,4 m, la zone d'excavation est étendue pour devenir une zone de marécage qui pourra se remplir d'eau au printemps, jusqu'à l'élévation 258,7 m. À ce niveau, l'eau se déversera vers la dépression principale qui se situe un peu plus bas. Le matériau excavé sera disposé sur le rebord sud du marécage afin de permettre de retenir l'eau jusqu'au niveau souhaité.

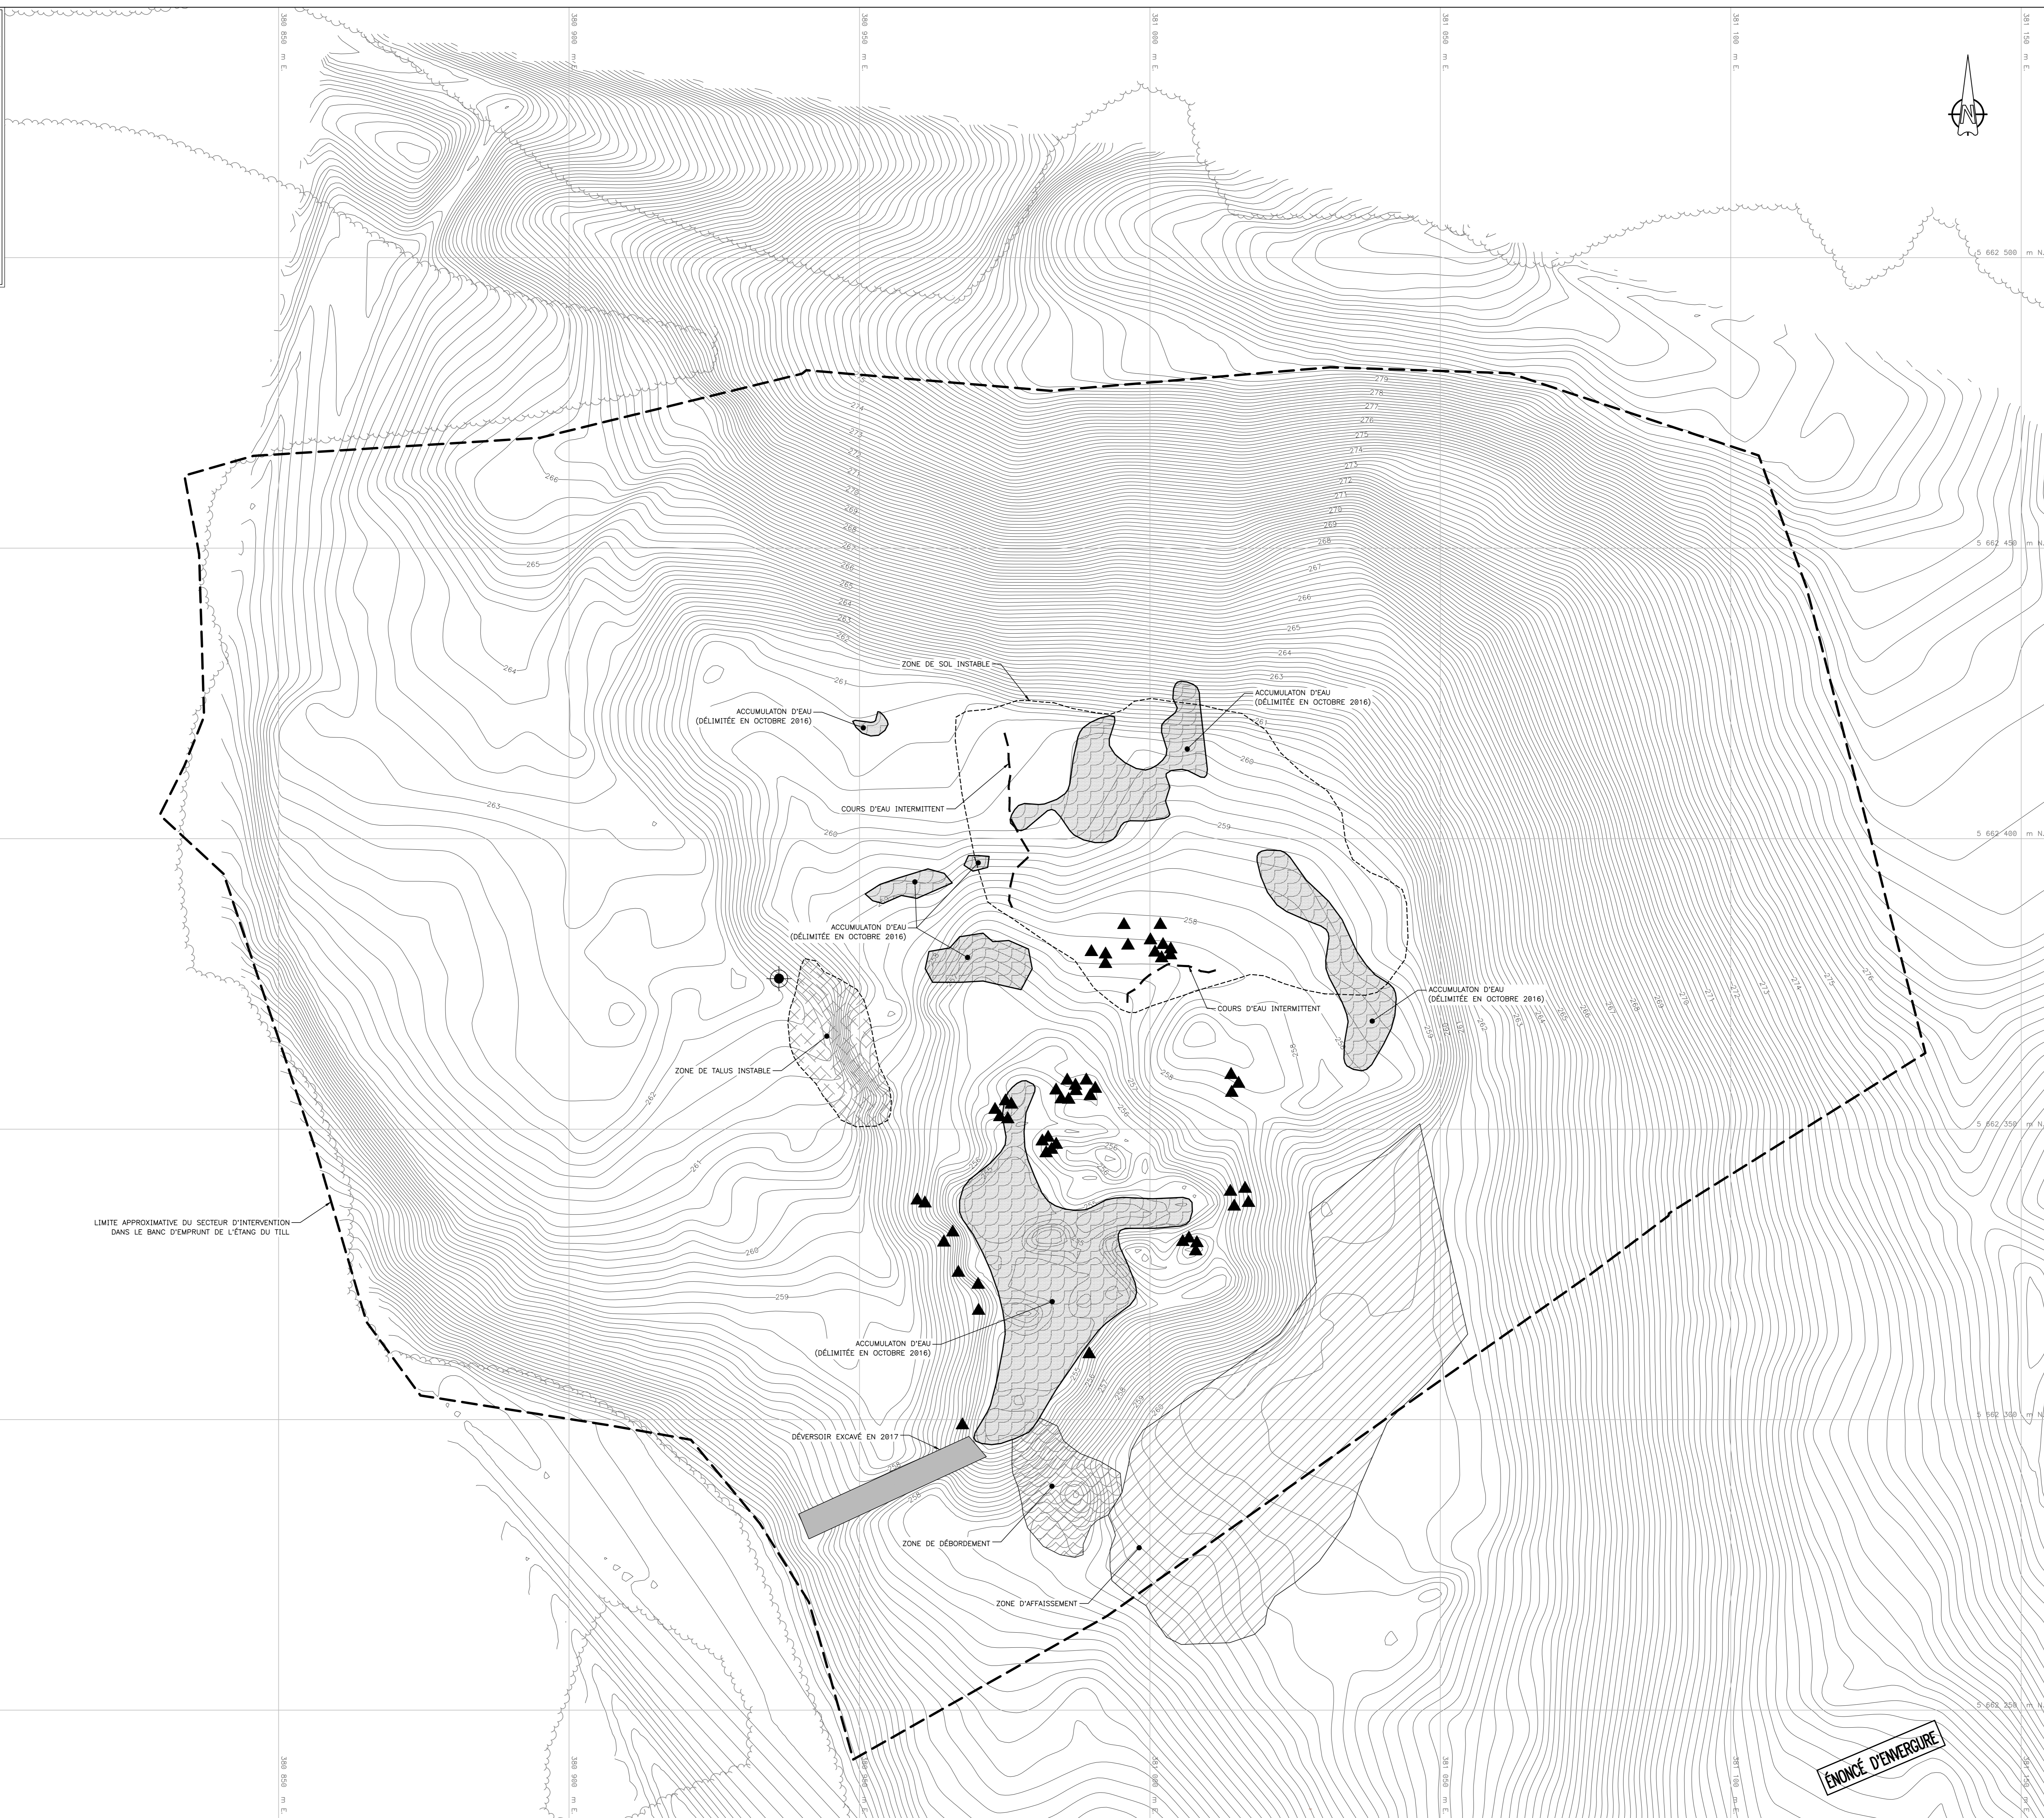
BANC D'EMPRUNT
AMÉNAGEMENT DE MILIEUX HUMIDES SUR LE BANC
D'EMPRUNT POUR L'ÉTANG DU TILL
CONDITIONS EXISTANTES
VUE EN PLAN

LÉGENDE : CONDITIONS EXISTANTES

- CONTOURS ET ÉLEVATIONS DU TERRAIN NATUREL
- - - COURS D'EAU INTERMITTENT
- - - LIMITE DU BOISÉ
- ACCUMULATION D'EAU (DÉLIMITÉE EN OCTOBRE 2016)
- ZONE DE DÉBOisement
- ZONE D'AFFAISSEMENT
- ZONE DE TALUS INSTABLE
- ZONE DE SOL INSTABLE
- DÉVERSIOIR EXCAVÉ EN 2017
- PIETS D'OBSERVATION
- BLOCS

Un volume important de till a été excavé de ce site et utilisé pour la construction du barrage de la Romaine-3. L'exploitation du banc d'emprunt s'est terminée à l'automne 2016 et la remise en état s'est poursuivie jusqu'à l'automne 2017 pour le reprofilage final du talus du chemin d'accès. Toutefois, la dépression principale du banc d'emprunt n'a pas subi de remise en état complète en raison de la présence d'une zone inondée. Cette zone est intéressante pour la création de milieux humides. Les pentes en bordure de celle-ci n'ont pas été reprofilées et la terre végétale n'a pas été étalée dans ce secteur.

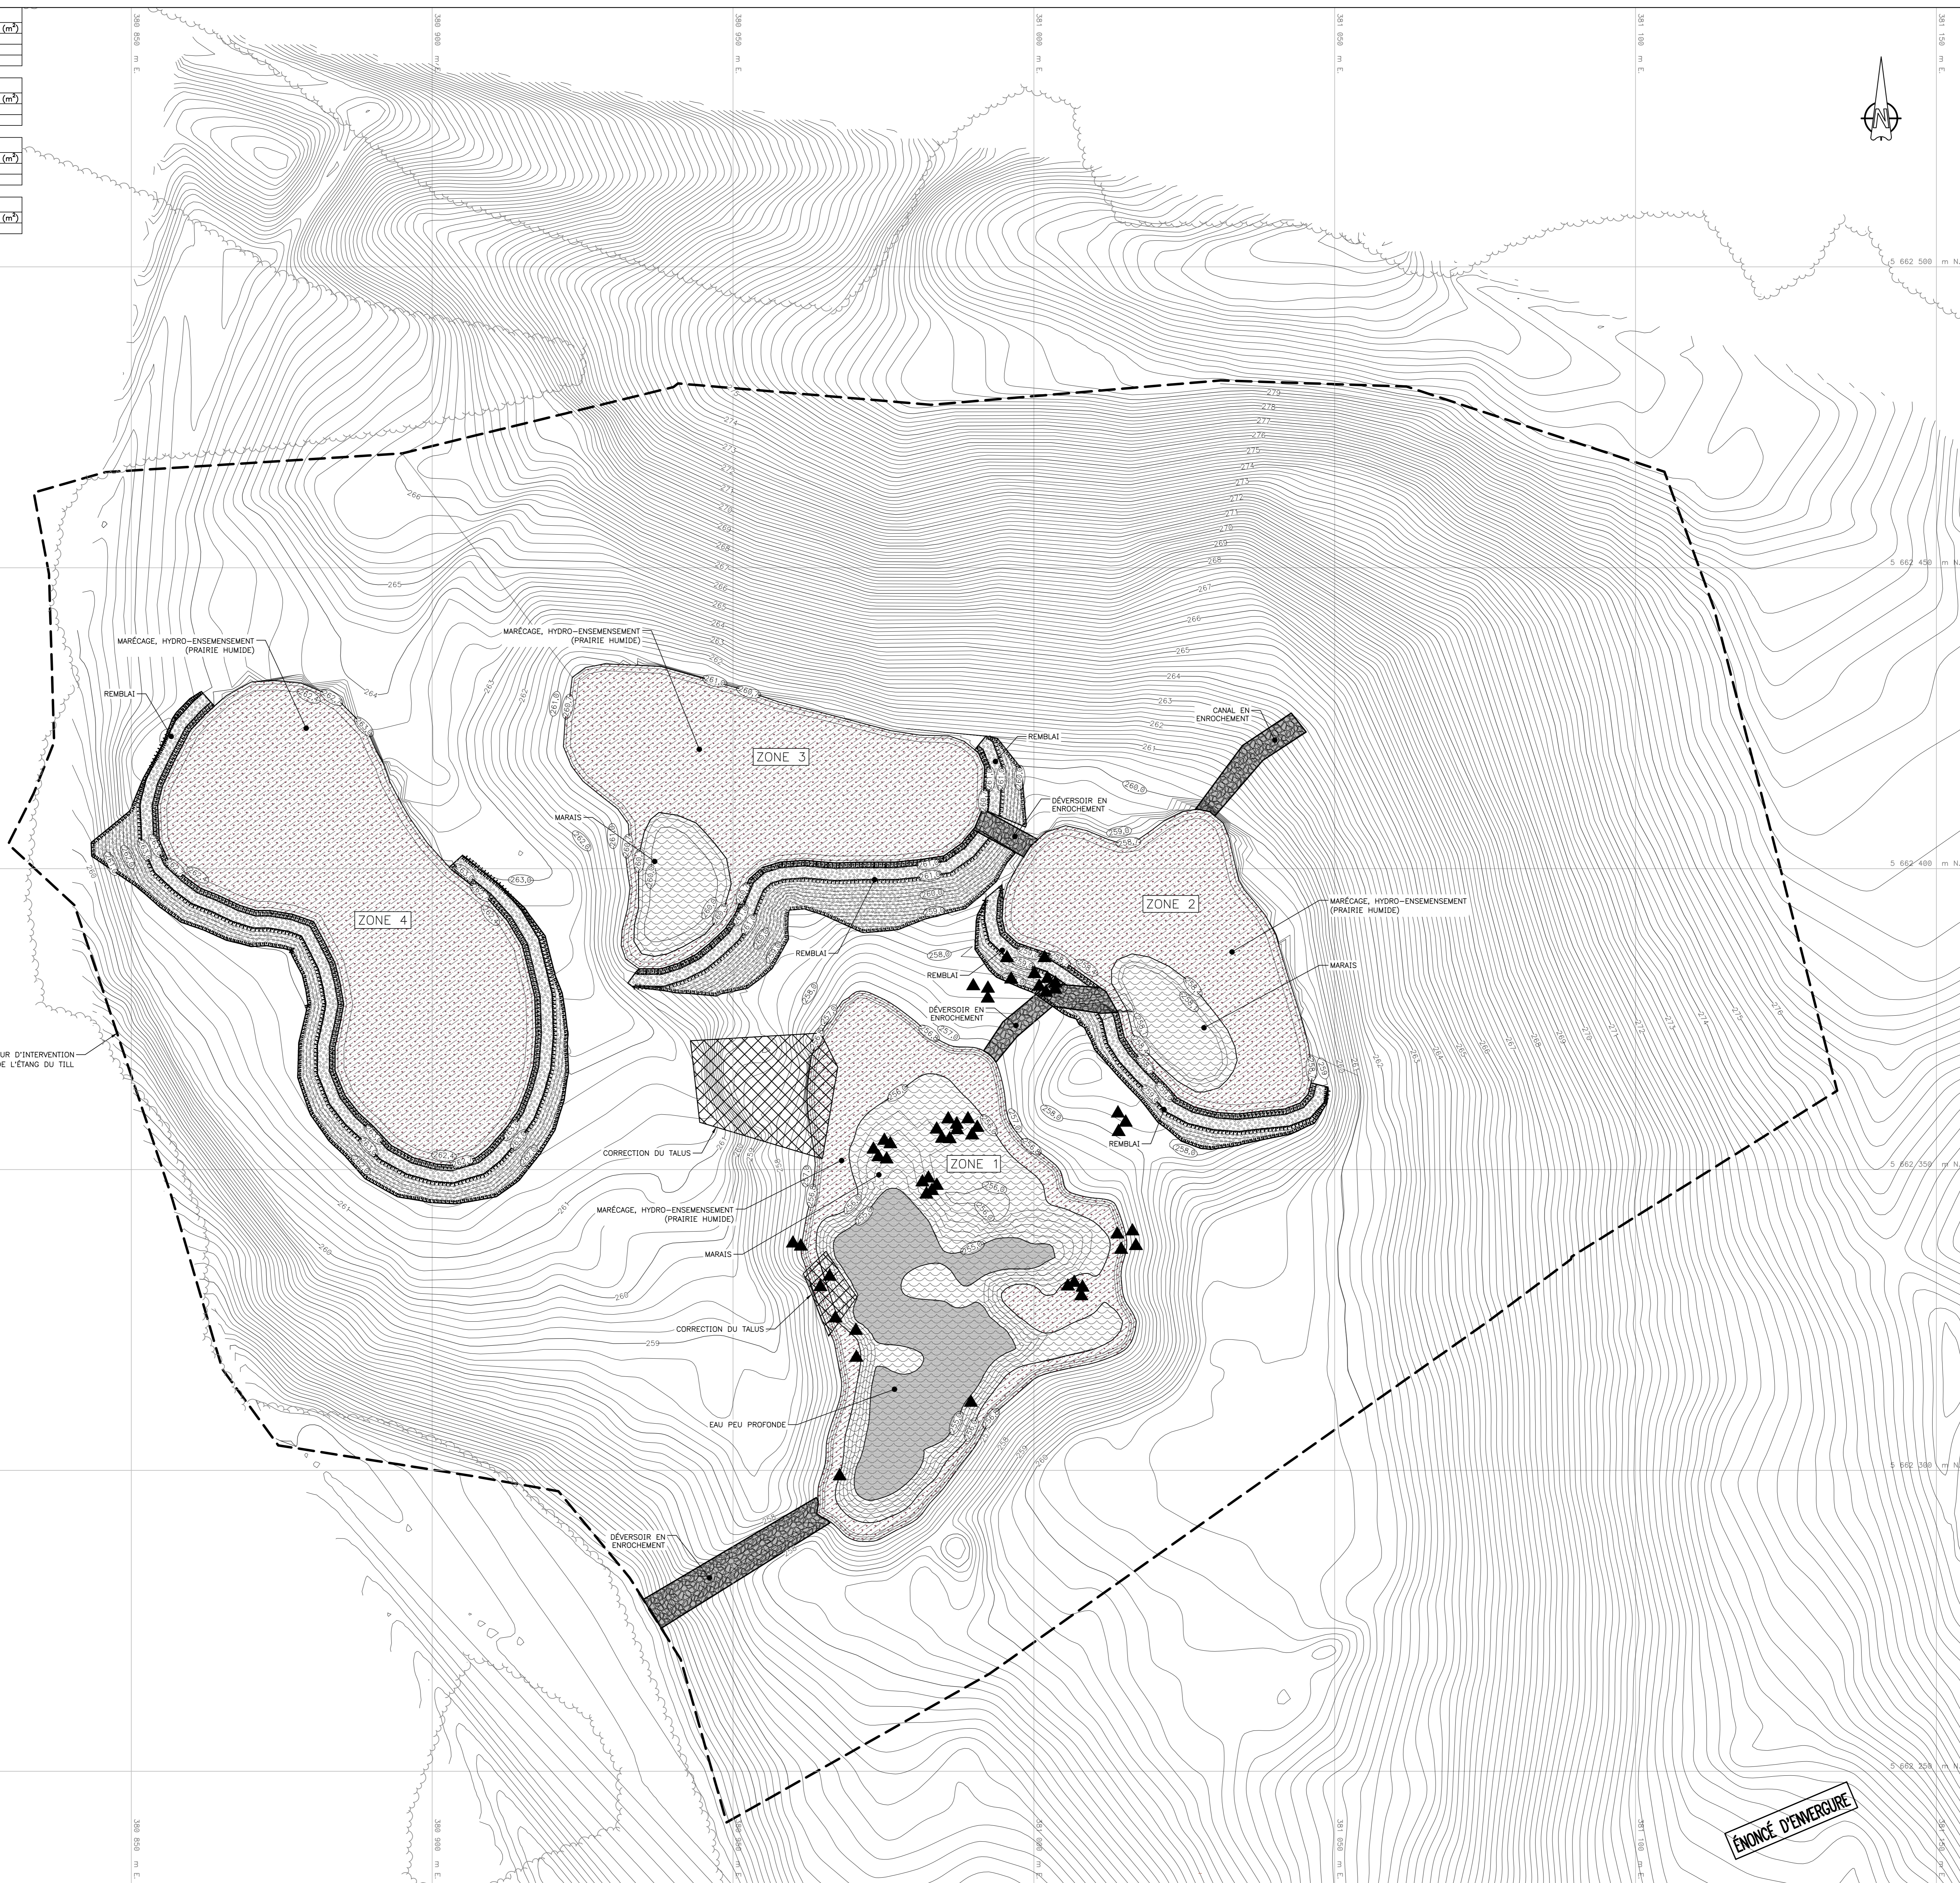
BANC D'EMPRUNT
 AMÉNAGEMENT DE MILIEUX HUMIDES SUR LE BANC
 D'EMPRUNT POUR L'ÉTANG DU TILL
 CONDITIONS PROPOSÉES
 VUE EN PLAN

LÉGENDE : CONDITIONS PROPOSÉES

- CONTOURS ET ÉLÉVATIONS DU TERRAIN NATUREL EXISTANT
- CONTOURS ET ÉLÉVATIONS DES AMÉNAGEMENTS PROPOSÉS
- LIMITE DU BOISÉ EXISTANT
- BAS DE TALUS
- HAUT DE TALUS
- LIMITE DES AMÉNAGEMENTS PROPOSÉS
- BLOCS EXISTANT
- À VENIR
- PLANTATION EN BOISQUETS, ARBRE FRUIT
- PLANTATION EN BOISQUETS, MILLEU HUMIDE
- PLANTATION EN RANG, MILLEU HUMIDE
- PLANTATION EN RANG, MILLEU TERRESTRE
- PLANTATION MÉLÉE ET ÉPARGNE
- EAU PEU PROFONDE
- MARAIS
- MARÉCAGE HYDRO-ENSEMENCEMENT (PRAIRIE HUMIDE)
- PRAIRIE INDIGÈNE, HYDRO-ENSEMENCEMENT (PRAIRIE SÈCHE)
- CORRECTION DU TALUS
- REMBLAI

ZONE 3	
SECTEURS	SUPERFICIE (m ²)
MARAIS	285
MARÉCAGE	1722

ZONE 4	
SECTEURS	SUPERFICIE (m ²)
MARAIS	262
MARÉCAGE	2662

Ces quatre zones sont disposées en escalier dans la zone d'étude. La zone 4 est la plus élevée et se trouve un peu à l'écart du talus, recevant peu de ruissellement. La zone 3 est plus basse et captera les eaux de ruissellement du talus du côté nord-ouest. Son déversoir acheminera le surplus d'eau vers la zone 2, située un peu plus bas. La zone 2 capte aussi les eaux de ruissellement du talus du côté nord-est du site. La zone 2 déverse son trop-plein vers l'étang principal (zone 1), situé plus bas encore. La zone 1 sera équipée d'un déversoir qui assurera que le milieu humide ne déborde pas vers la zone poreuse du côté sud.

Dans la zone 1, le niveau maximal de l'étang, où de l'eau sera retenue en permanence, est fixé à 255,0 m, soit un peu plus que le niveau d'eau mesuré en octobre 2016 en présence de conditions relativement sèches. Le plan d'eau sera entouré d'un marais qui s'étendra jusqu'à l'élévation 256,0 m. Le niveau de 256,0 m est maintenu la plupart du temps du début mai à la mi-juin. Le marécage s'étendra jusqu'à la cote 256,8 m où un déversoir sera aménagé. Le déversoir temporaire excavé en 2017 a une crête à l'élévation 256,77 m.

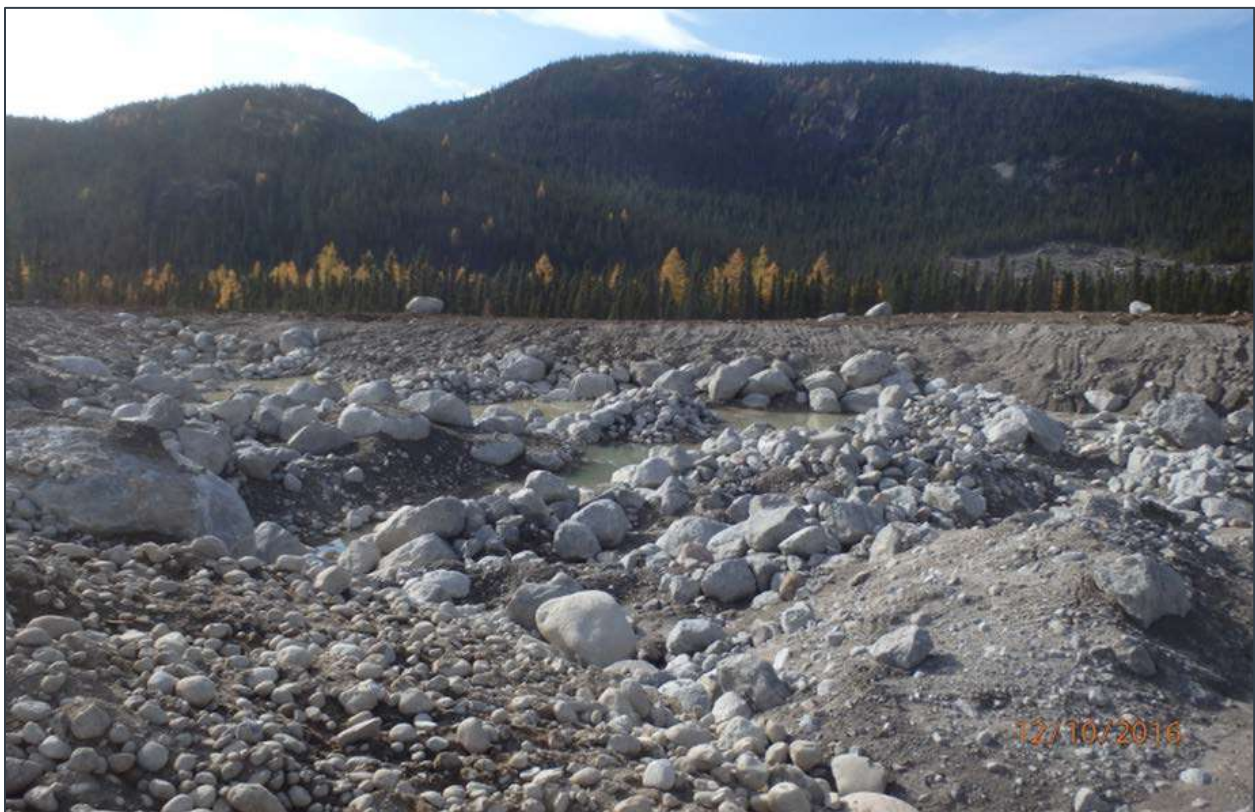
Figure 2-1 Étang du Till – 12 octobre 2016

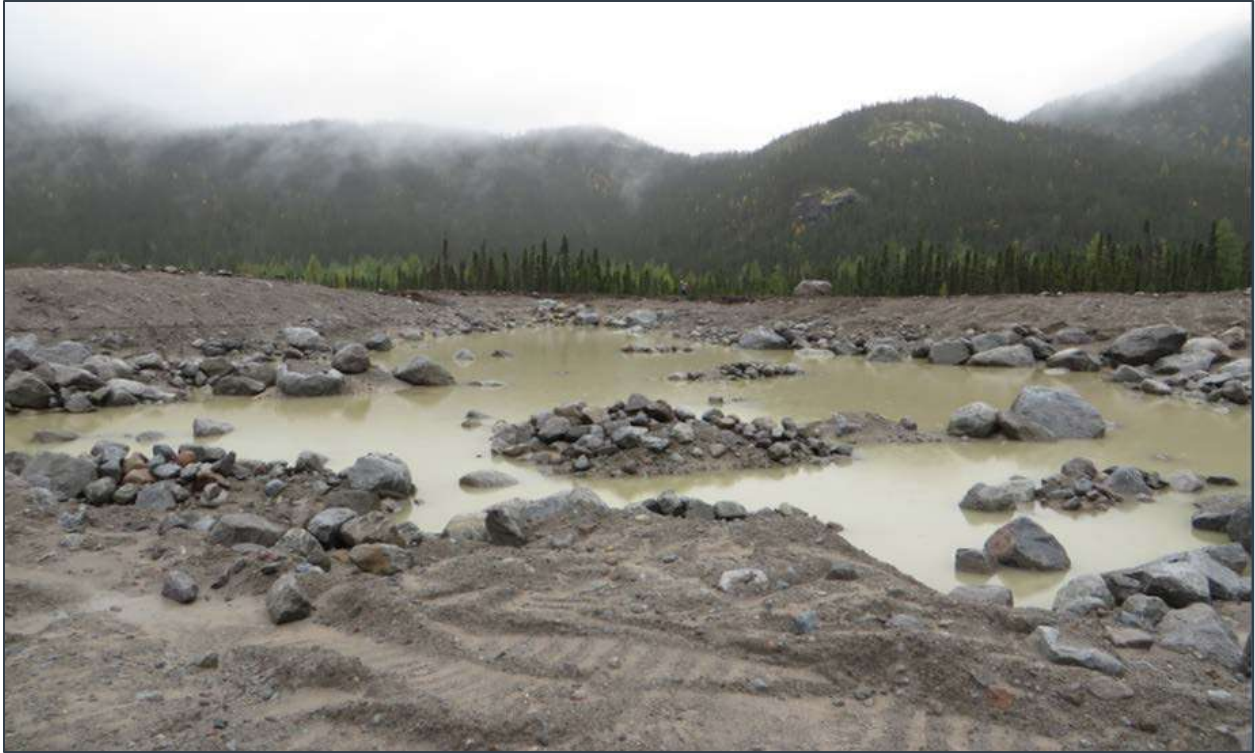
Figure 2-2 Étang du Till – 28 septembre 2017

la visite de septembre 2017 (figure 2-2), on pouvait constater que l'étang avait atteint un niveau d'eau élevé, par une ligne de laisse de crue très nette (figure 2-3), puis avait débordé à l'extrémité sud, l'écoulement semblant s'être frayé un chemin à travers le sol. Le secteur au sud de l'étang montrait des zones d'affaissement sous la couche de terre végétale. L'hypothèse que nous posons est que cette zone excavée lors de l'exploitation (l'excavation est visible sur une photo de 2015) a été comblée avec des cailloux. Il y avait beaucoup plus d'eau dans la dépression lors de la visite de l'automne en 2017 que lors des relevés de l'automne 2016.

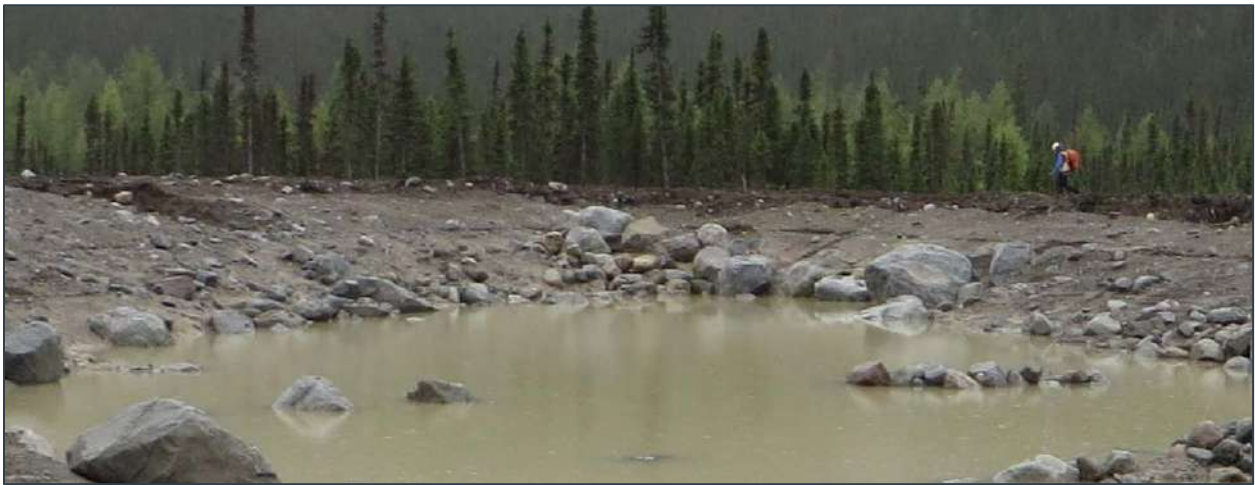
Figure 2-3 Extrémité sud de l'étang du Till et zone de débordement (28 septembre 2017)

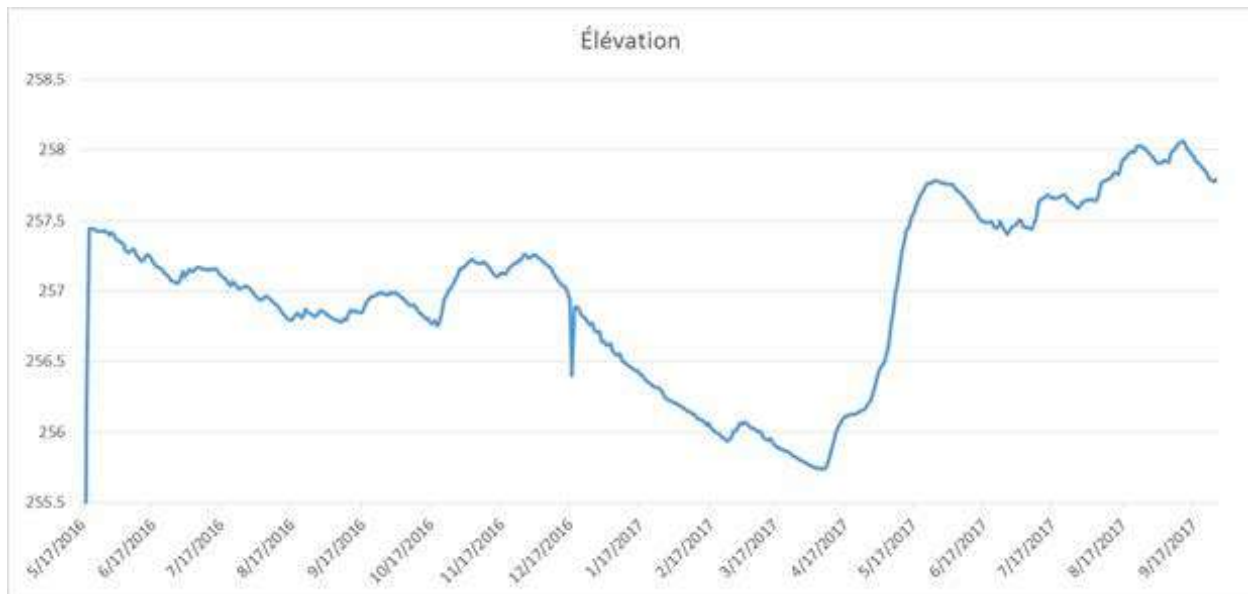
Figure 2-6 Niveau d'eau au piézomètre PZ4 à l'étang du Till

l'emplacement du piézomètre PZ4 est à la cote 262 m. Le niveau d'eau était à 256,8 m le 12 octobre 2016 lors des relevés de WSP. Les deux étangs situés les plus proches du piézomètre (à 23 m et 28 m respectivement) avaient un niveau de 257,0 m et 256,2 m. Ces niveaux sont assez proches de celui du piézomètre mais la différence indique que la perméabilité du sol est probablement très faible.
