COMPLEXE DE LA ROMAINE ÉTUDE ENVIRONNEMENTALE EN PHASE PROJET

**Cartographie, caractérisation et sauvetage
des poissons confinés dans le tronçon
court-circuité de la Romaine-3**

AVRIL 2019

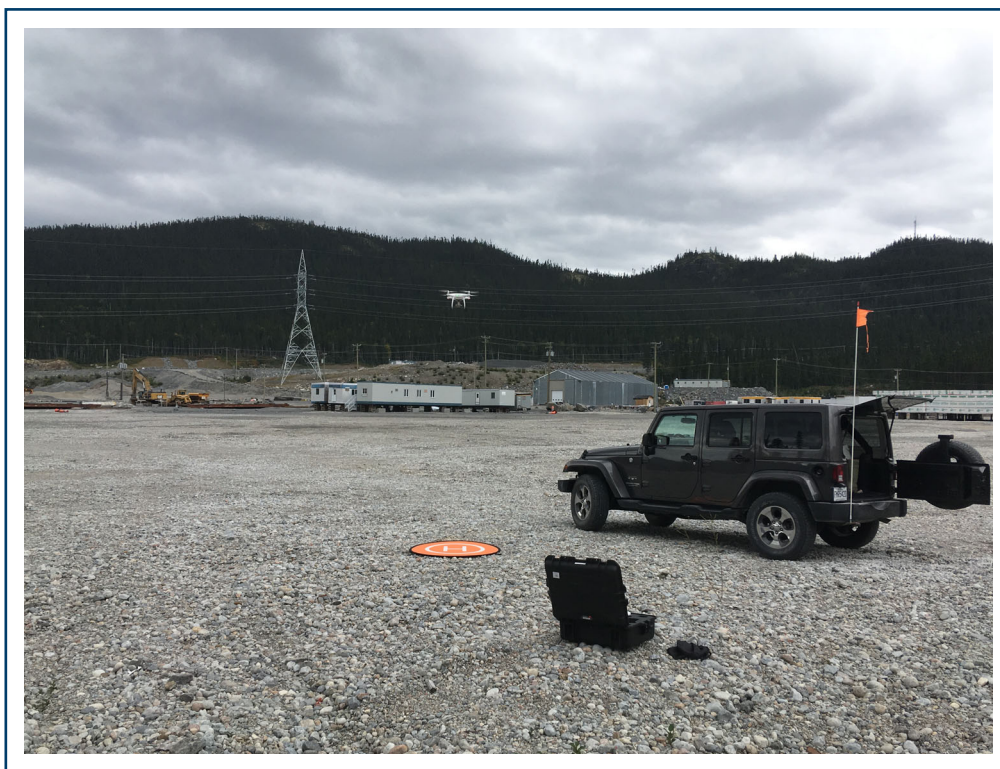
PHOTOS 3 ET 4 — Exemples de sites d'atterrissage et de décollage du drone lors de la cartographie du tronçon court-circuité de la Romaine-3, 14 et 15 septembre 2018

Le relevé géospatial aéroporté a été réalisé les 14 et 15 septembre 2018 entre 8 h 30 et 16 h avec un aéronef de type DJI Phantom 4 Pro (2018). Les 16 vols ont été effectués depuis dix sites de décollage/atterrissage accédés soit par la route, soit par hélicoptère (carte 2; annexe 1, photos 3 et 4). L'aéronef a été piloté en ligne de vue directe pour l'ensemble de la durée de chaque vol.

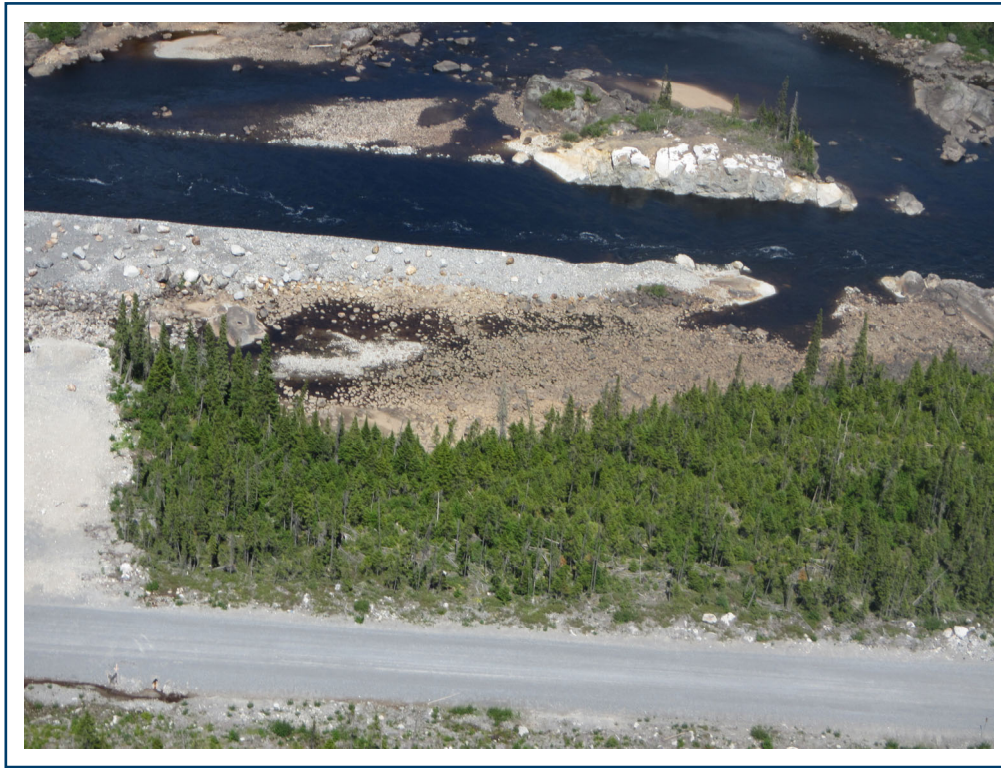
Près de 90 % de tous les poissons ont été récoltés dans la marelle 12 (tableau 3; annexe 1, photo 5). La superficie de cette marelle est de 5 839 m² et sa profondeur était d'au maximum 1 m au moment des activités de sauvetage (carte 2 et annexe 3). En conditions de débit réservé, le très faible écoulement (à travers un champ de blocs) qui la relie au réservoir de la Romaine 3 est insuffisant pour permettre le passage des poissons. Les spécimens piégés à cet endroit étaient essentiellement des meuniers noirs et rouges adultes prêts à frayer. À court ou moyen terme, en l'absence de nouvelles évacuations d'eau dans le tronçon, la reproduction et la survie de ces poissons auraient vraisemblablement été compromises si des activités de sauvetage n'avaient pas été réalisées. Il est à noter qu'étant donné la possibilité de fuite associée à la grande superficie de la marelle 12, une vingtaine de poissons n'ont pu être capturés et relâchés en aval du tronçon malgré l'effort de pêche déployé à cet endroit (2 h; annexe 2).

PHOTO 5 — Vue aérienne de la marelle 12 isolée du chenal résiduel en conditions de débit réservé, 3 juillet 2018

De plus, le cas de la marelle 12 est jugé plus problématique en raison de sa vaste superficie et de la grande quantité de meuniers qui y est demeurée piégée à la suite de la fermeture des vannes de l'évacuateur le 3 juillet 2018. Ces poissons ont possiblement été attirés à cet endroit par l'écoulement avant la coupure d'eau et la présence de substrat offrant des conditions de fraie intéressantes. Les observations au terrain suggèrent en effet que cette marelle est potentiellement utilisée comme frayère. Ainsi, le risque de confinement de poissons dans la marelle 12 à la suite de déversements est probablement plus faible en dehors de la période de reproduction, ce qui pourra d'ailleurs être vérifié si les prochaines campagnes de sauvetage de poissons prévues au programme se déroulent à des moments de l'année différents. Un réaménagement du substrat dans ce secteur pourrait néanmoins être considéré pour faciliter la fuite des poissons vers l'aval en cas de baisse rapide du niveau de l'eau dans le tronçon court-circuité.

Finalement, dans la partie aval du tronçon, une seule zone est jugée problématique (marelle 12), car un grand nombre de poissons, notamment des poissons adultes en stade de fraie, y sont demeurés piégés après la fermeture des vannes de l'évacuateur de crues le 3 juillet 2018. Comme mentionné précédemment, le lit de la rivière dans cette zone pourrait être modifié de manière à favoriser l'écoulement vers le réservoir de la Romaine 2 et à assurer que des poissons ne soient pas isolés dans cette marelle lors de baisses rapides du niveau de l'eau dans le tronçon court-circuité. De plus, la présence d'une route d'accès pour la machinerie à proximité limiterait considérablement le coût de ces travaux (annexe 1, photo 5).

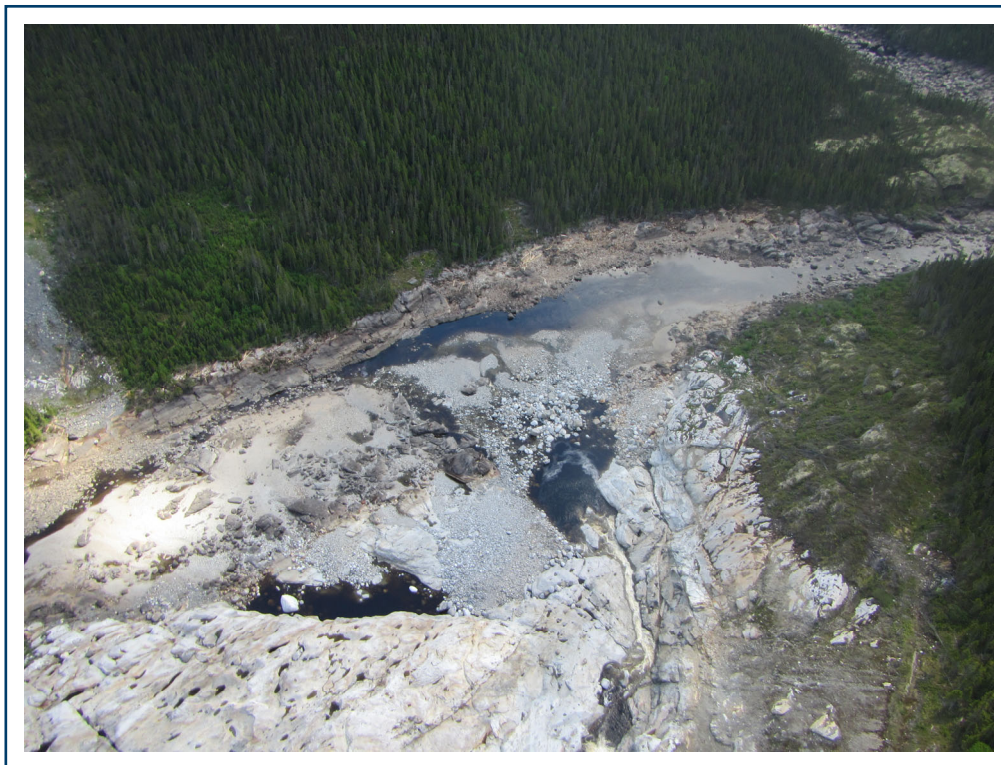
Le risque de confinement est également faible dans le cas des marelles 4 à 8 qui sont petites et peu profondes, à l'exception de la marelle 5a qui est un peu plus étendue (978 m²) et dont la profondeur dépasse 1 m sur la majeure partie de sa surface. L'absence de poissons capturés ou observés dans cette marelle suggère néanmoins qu'elle présente aussi peu de risque de confinement pour les poissons, d'autant plus qu'elle est située directement au pied de l'évacuateur de crues et qu'il est peu probable que des poissons puissent se maintenir dans ce secteur pendant des évacuations.

PHOTO 6 — Vue aérienne de la marelle 5a et de la platière 5 situées à l'aval immédiat de l'évacuateur de crues après la fermeture des vannes de ce dernier, 3 juillet 2018

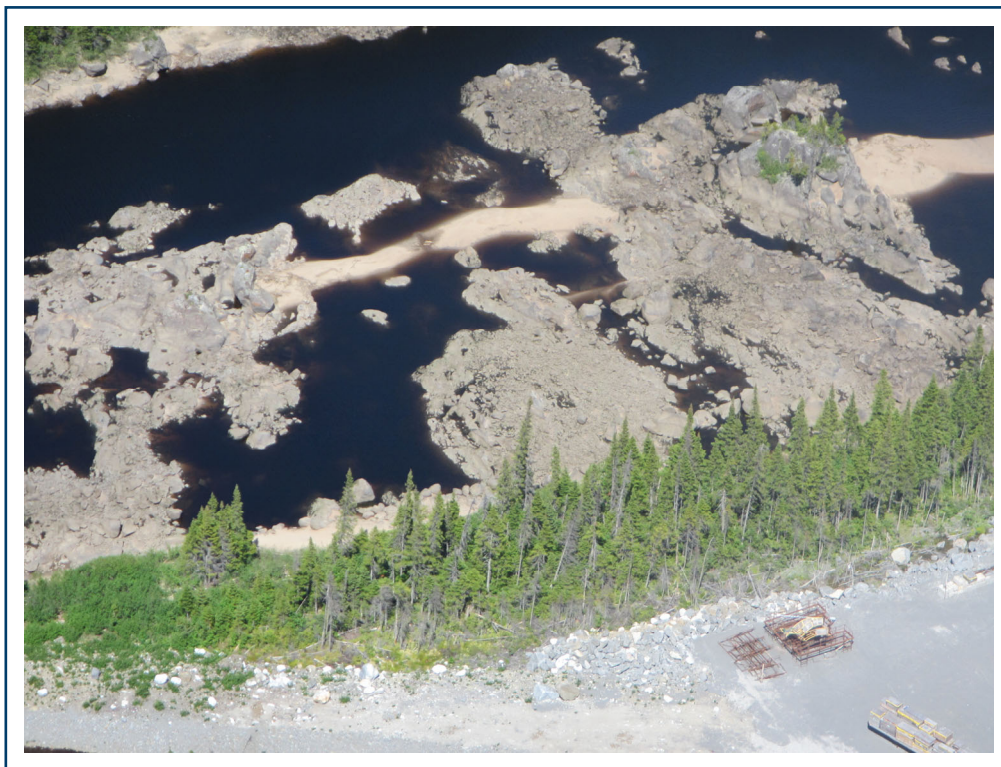
PHOTO 7 — Vue aérienne de la marelle 9b et d'une partie de la platière 9, 3 juillet 2018

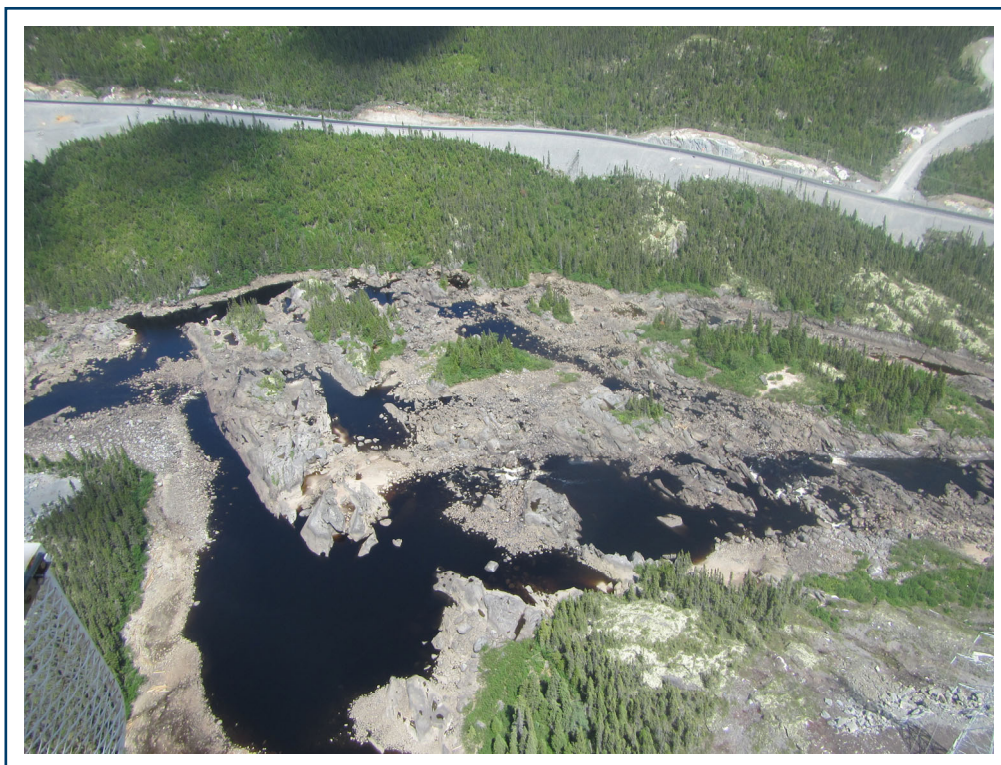
La partie centrale du tronçon court-circuité est celle qui renferme les plus grandes superficies de platières (9, 10 et 11, soit 102 106 m²) et de marelles (9a à 11g, soit 9 943 m²). Le substrat dans cette partie est essentiellement constitué de roche mère et de blocs, mais on y aperçoit aussi quelques bandes de sable par endroits (annexe 1, photos 7 et 8; annexe 4). Sur la base des observations faites lors des opérations de sauvetage et de cartographie du tronçon (annexe 3), les risques de confinement de poissons sur les platières 9, 10 et 11 après déversements sont jugés peu probables. Ces risques sont aussi relativement faibles pour les marelles 9a, 9c, 10a, 10b et 10c où la présence de seulement quelques poissons captifs a été confirmée. Par contre, plusieurs marelles recensées dans le secteur des platières 9 à 11, dont certaines de grande superficie, n'ont pu être échantillonnées et sont plus susceptibles de renfermer des poissons captifs à la suite de déversements. D'un autre côté, le risque de mortalité des poissons captifs dans les marelles profondes de grande superficie est relativement faible durant la période libre de glace, dans la mesure où de nouvelles évacuations d'eau (à l'intérieur d'un délai raisonnable) devraient leur permettre de s'échapper. Notons toutefois que si la profondeur de ces marelles s'avérait insuffisante pour ne pas conserver un secteur profond sous glace durant l'hiver, les poissons captifs ne pourraient y survivre.

PHOTO 8 — Vue aérienne des marelles 11a à 11g et de la platière 11, 3 juillet 2018

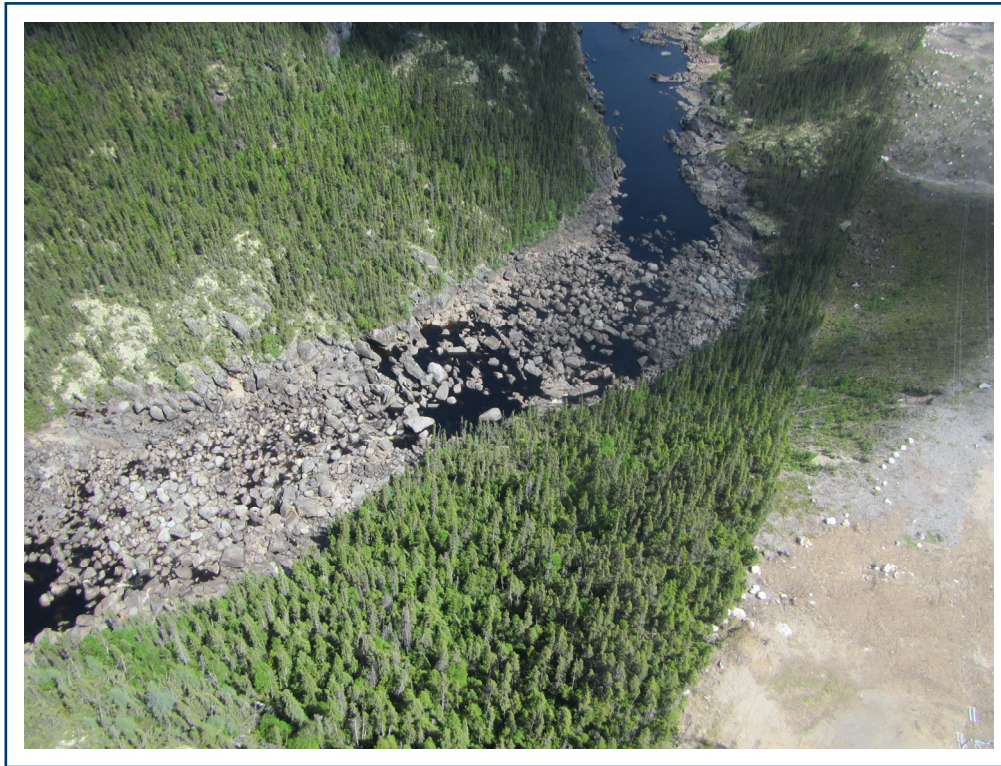
D'un autre côté, une investigation plus poussée de la section du tronçon court-circuité située entre les PK 157,0 et 157,3 (carte 3; annexe 1, photo 9) permet de conclure que celle-ci présente un risque de confinement relativement faible pour les poissons. En 2017, cette section avait été considérée potentiellement problématique (Englobe, 2017), mais cette évaluation avait été réalisée à partir de données incomplètes (présence de neige et de glace au sol rendant la caractérisation de l'écoulement impossible par endroits). Les observations plus précises réalisées en 2018 (grâce à un survol en hélicoptère à basse altitude et aux images haute résolution captées par le drone) démontrent que la plupart des marelles recensées dans cette zone demeurent reliées avec le chenal résiduel en conditions de débit réservé. Même si l'écoulement est généralement faible, il est probable que les poissons de petite taille puissent se déplacer d'une marelle à l'autre et rejoindre le chenal résiduel. Les possibilités de déplacement pour les poissons de plus grande taille semblent cependant plus limitées. Néanmoins, la petite superficie des marelles présentes fait en sorte que les risques de confinement de poissons dans cette zone après des évacuations d'eau sont considérés faibles. Il est à noter que les nombreux blocs métriques dans cette zone rendent les déplacements au sol périlleux et limitent considérablement les possibilités d'échantillonnage à l'aide de la pêche électrique portative. C'est pourquoi l'évaluation des risques de confinement de poissons a uniquement pu être effectuée à partir d'observations aériennes.

PHOTO 9 — Vue aérienne du champ de blocs situé entre les PK 157,0 et 157,3 du tronçon court-circuité de la Romaine-3, 3 juillet 2018

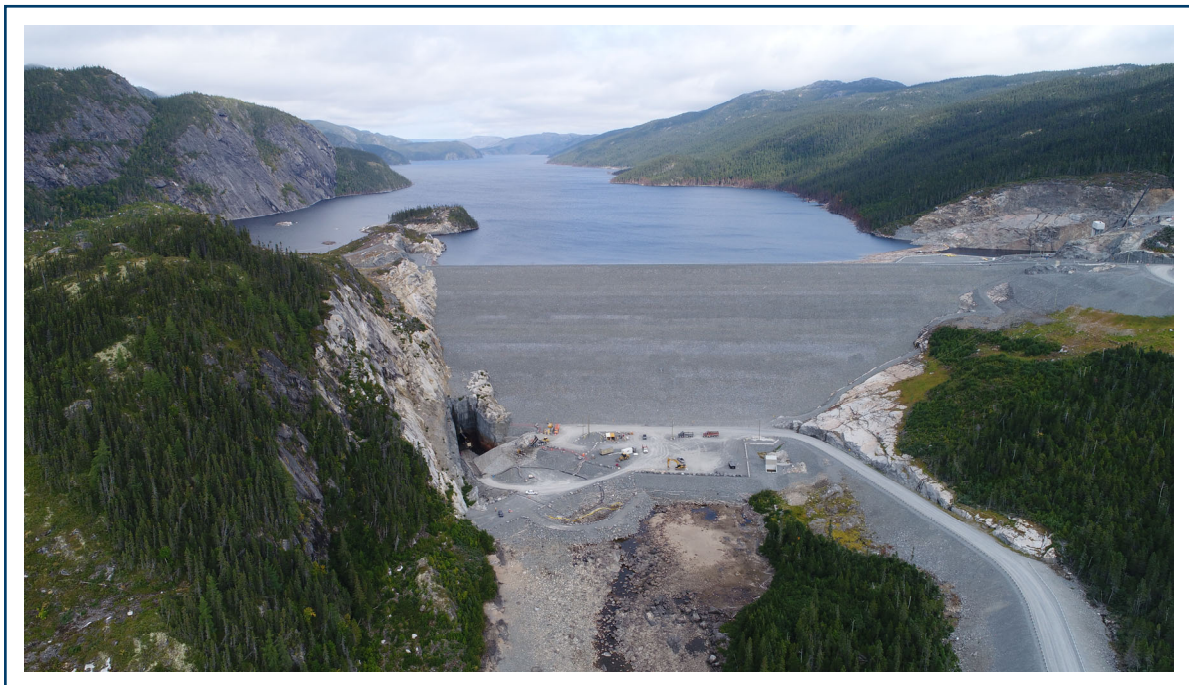
PHOTO 10 — Vue aérienne du barrage et réservoir de la Romaine-3, 14 septembre 2018

La cartographie et la caractérisation du tronçon court-circuité de la Romaine-3 à l'aide du drone, jumelées aux résultats des opérations de sauvetage de poissons, ont permis d'identifier et de délimiter les principales zones d'intérêt pouvant potentiellement représenter un risque de confinement pour les poissons à la suite de déversements par l'évacuateur de crues. Ces zones correspondent aux 7 platières et 23 marelles présentées à la carte 3 dont la superficie totale est estimée à 17 116 m² et 142 547 m² respectivement (annexe 3). Pour permettre d'apprécier la qualité des images captées à l'aide du drone et d'observer plus en détail les caractéristiques du tronçon court-circuité, une version à plus grande échelle de l'orthomosaique produite à partir de ces images est présentée à l'annexe 4. Quelques photos supplémentaires prises par le drone sont aussi présentées à l'annexe 1 (photos 10 à 13).

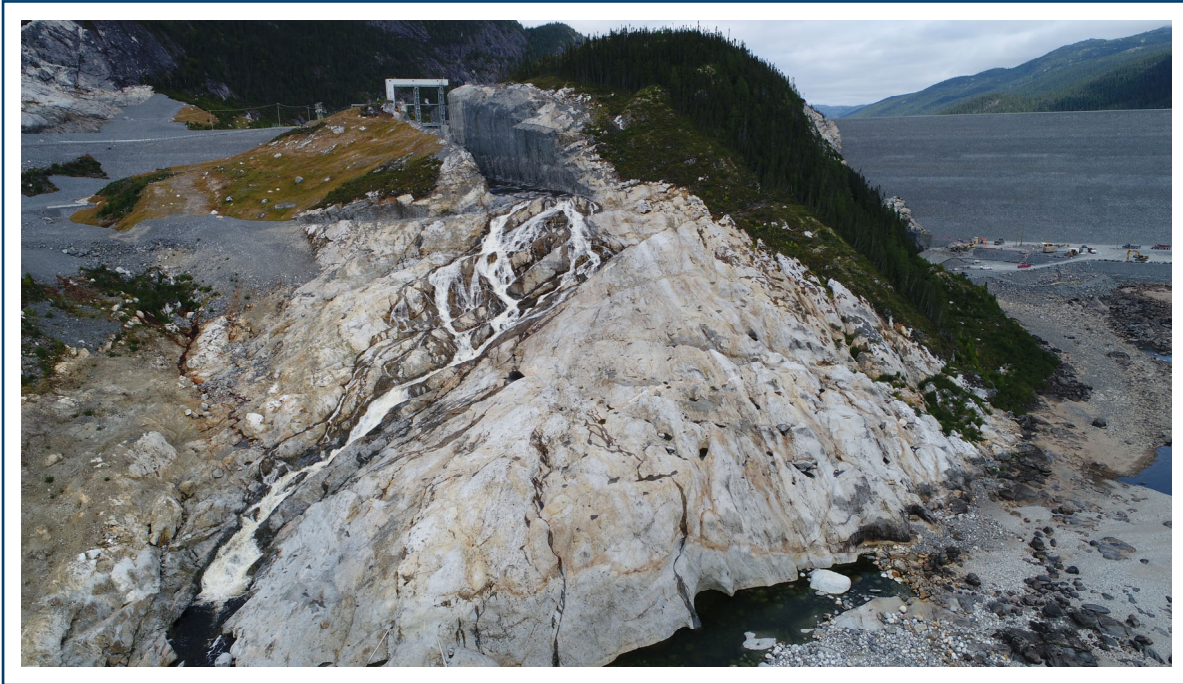
PHOTO 11 — Vue aérienne de l'évacuateur de crues et barrage (arrière-plan) de la Romaine-3, 14 septembre 2018

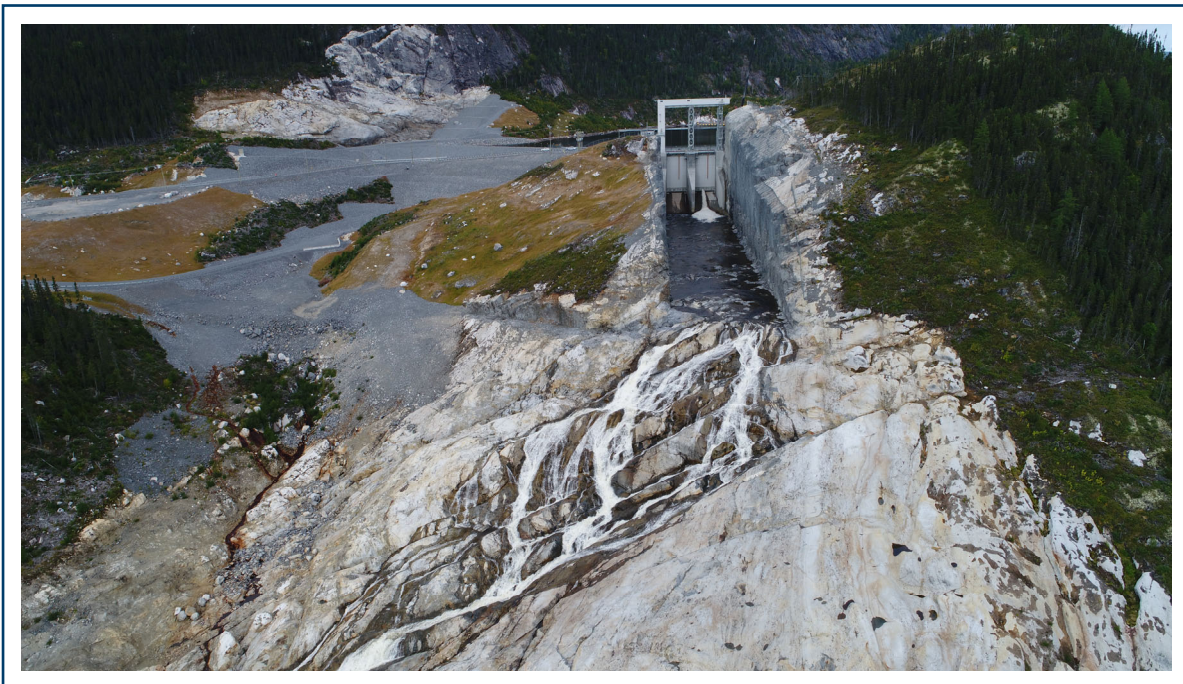
PHOTO 12 — Vue aérienne de l'évacuateur de crues de la Romaine-3 avec un débit réservé de 2,2 m³/s, 14 septembre 2018

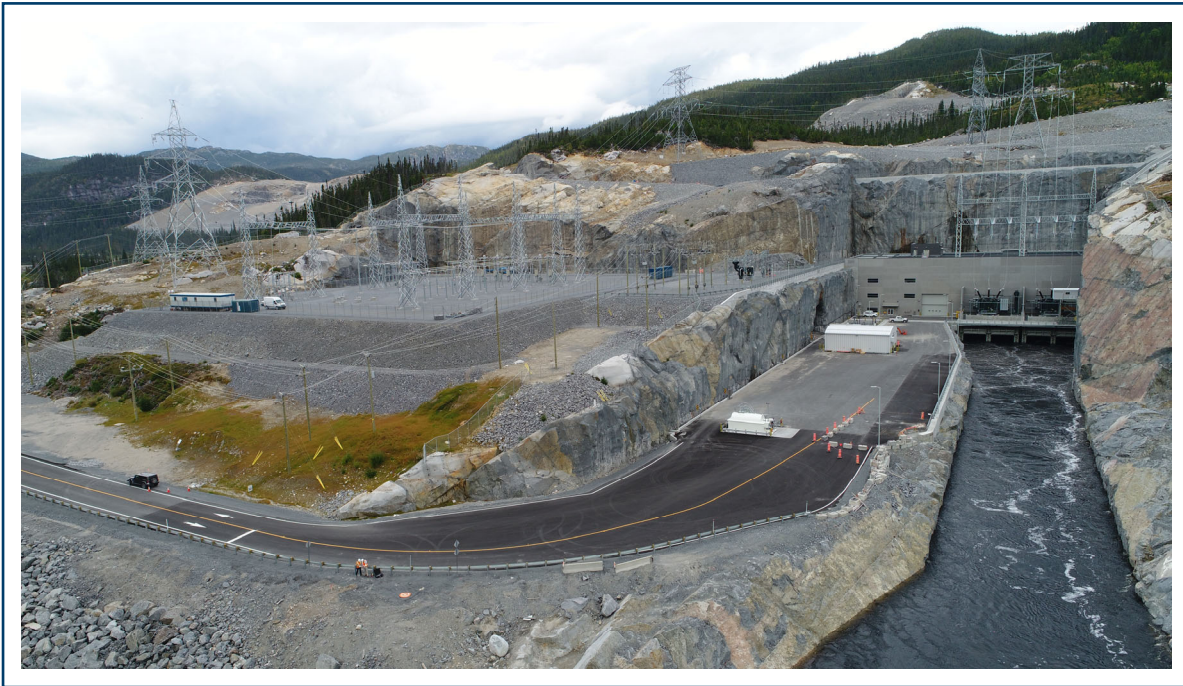
PHOTO 13 — Vue aérienne de la centrale de la Romaine-3, 14 septembre 2018

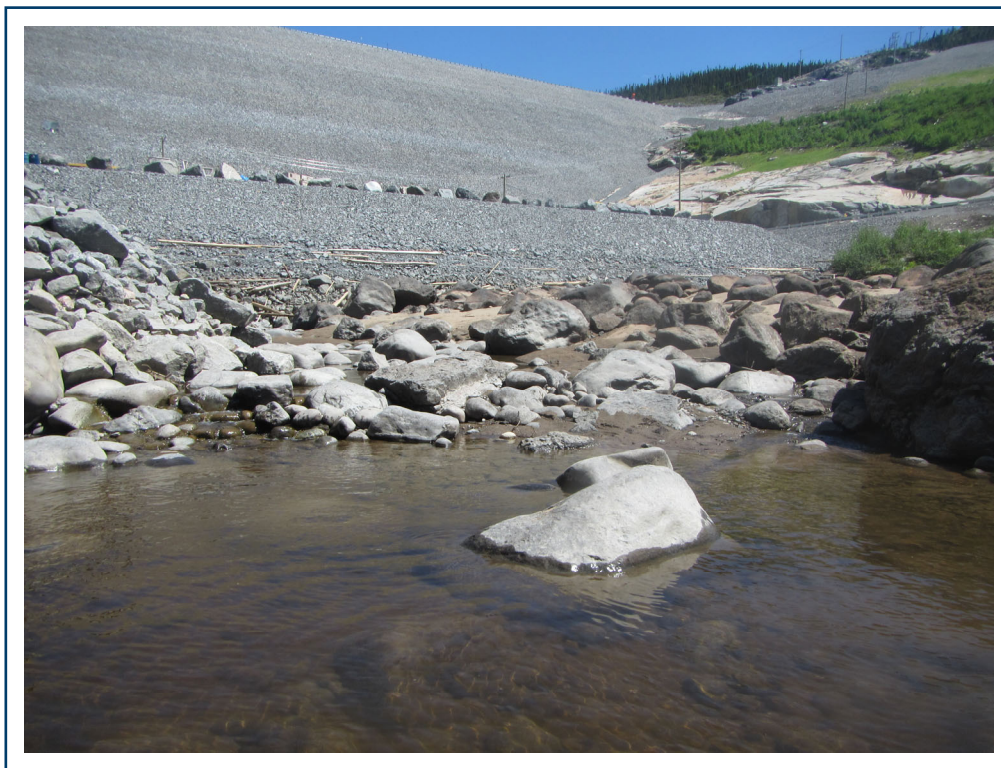
PHOTO 14 — Présence d'écoulement au pied du barrage de la Romaine-3, 4 juillet 2018
