COMPLEXE DE LA ROMAINE

SUIVI ENVIRONNEMENTAL 2017 EN PHASE D'EXPLOITATION

DÉVELOPPEMENT DES MILIEUX HUMIDES AMÉNAGÉS

DATE: 25 JANVIER 2019

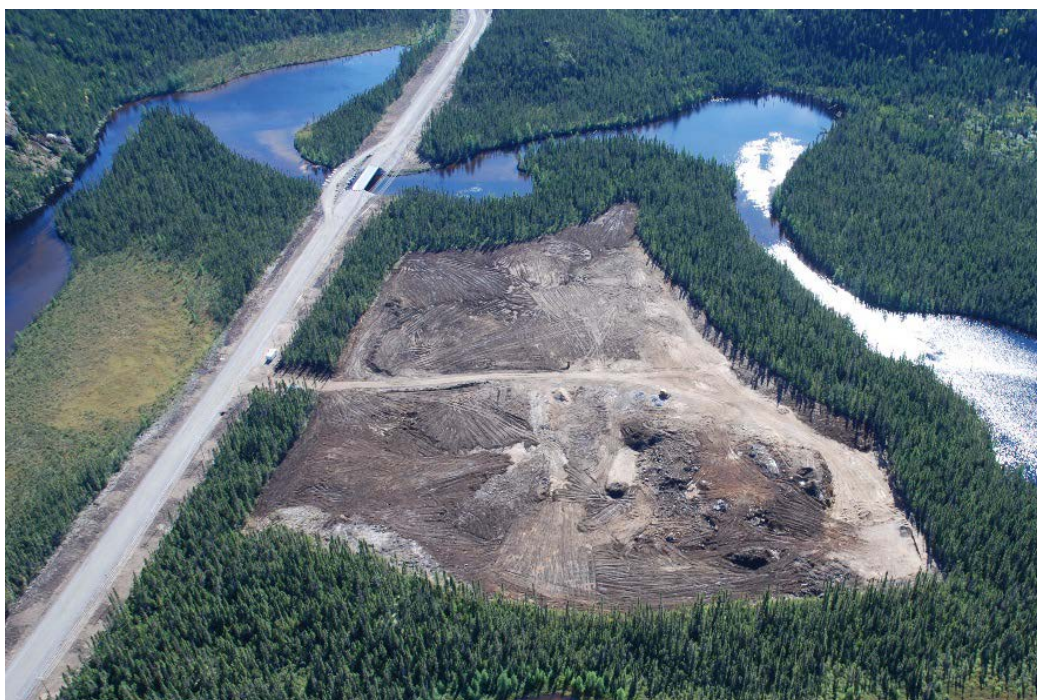
Figure 1 Vue aérienne montrant le banc d'emprunt qui existait avant l'aménagement du lac du deuxième camp Nord. La terre végétale mise de côté est également visible dans la moitié inférieure droite de la photographie

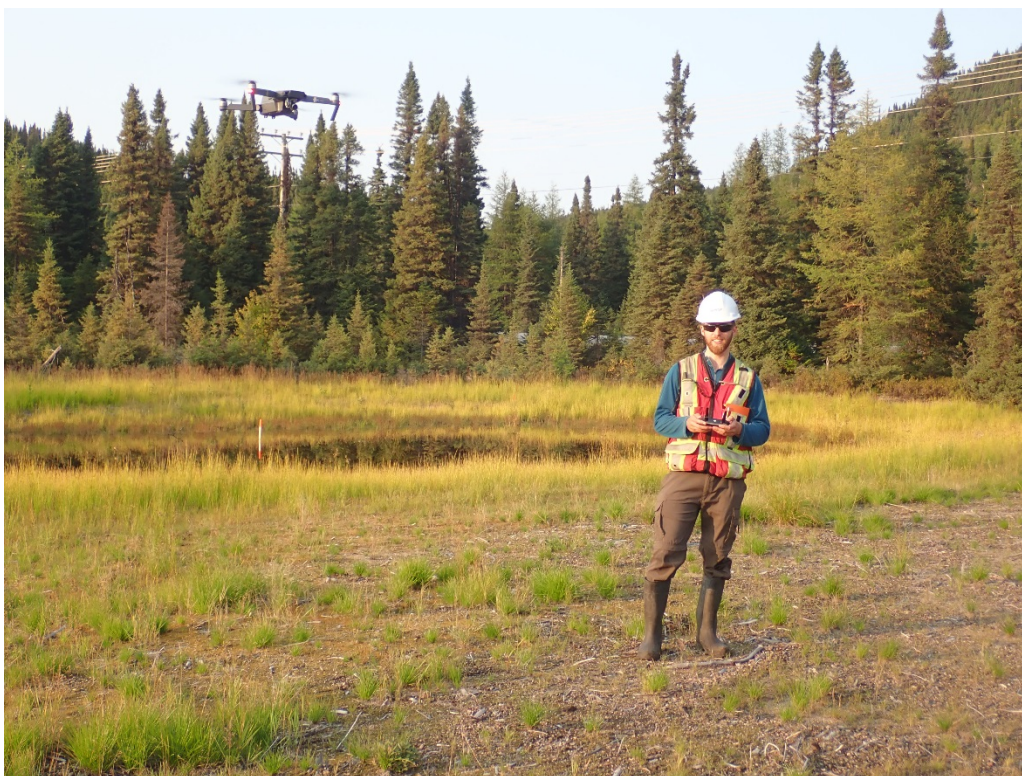
Figure 2

Technicien de WSP effectuant un décollage du drone (modèle Mavic Pro) en vue de l'acquisition des données pour l'étang de la cache à dynamite.

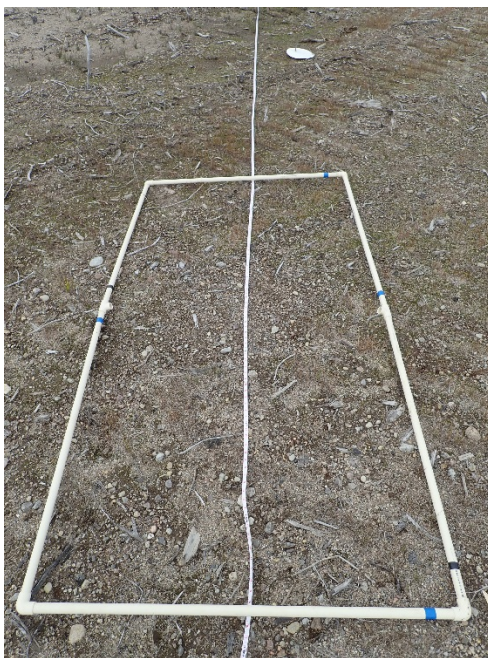
Figure 3 Parcelle de classe 1 montrant un recouvrement total estimé à 1 %

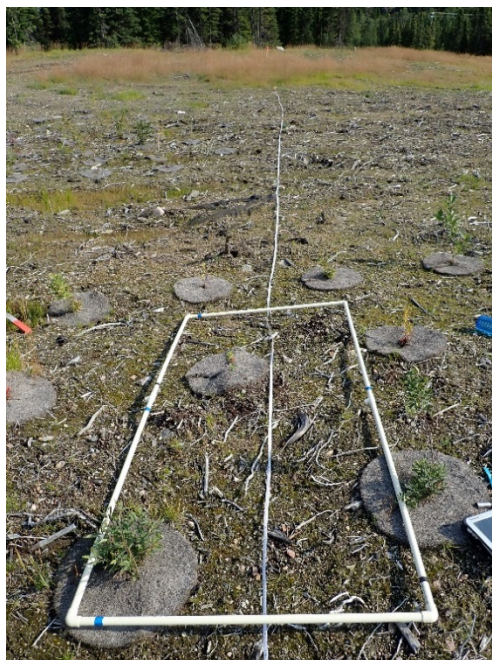
Figure 4 Parcelle de classe 2 montrant un recouvrement total estimé à 15 %

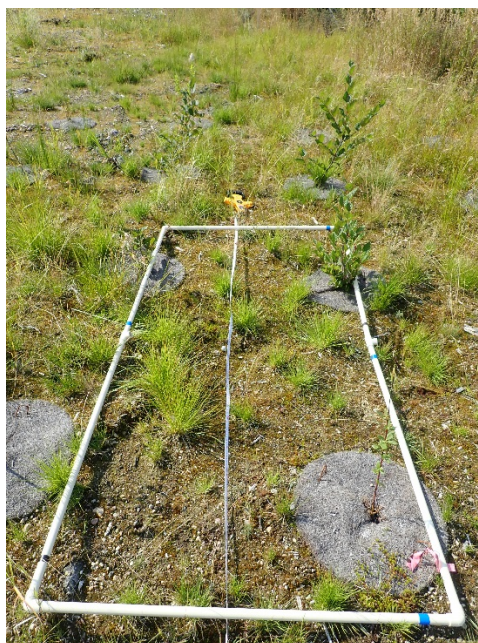
Figure 5 Parcelle de classe 3 montrant un recouvrement total estimé à 37 %

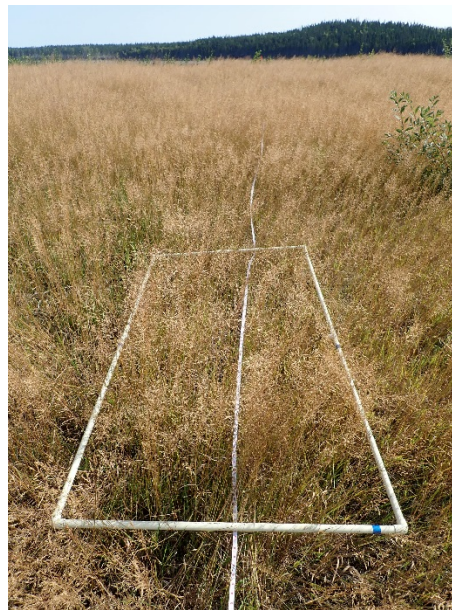
Figure 7

Parcelle de classe 5 montrant un recouvrement total estimé à 87 %

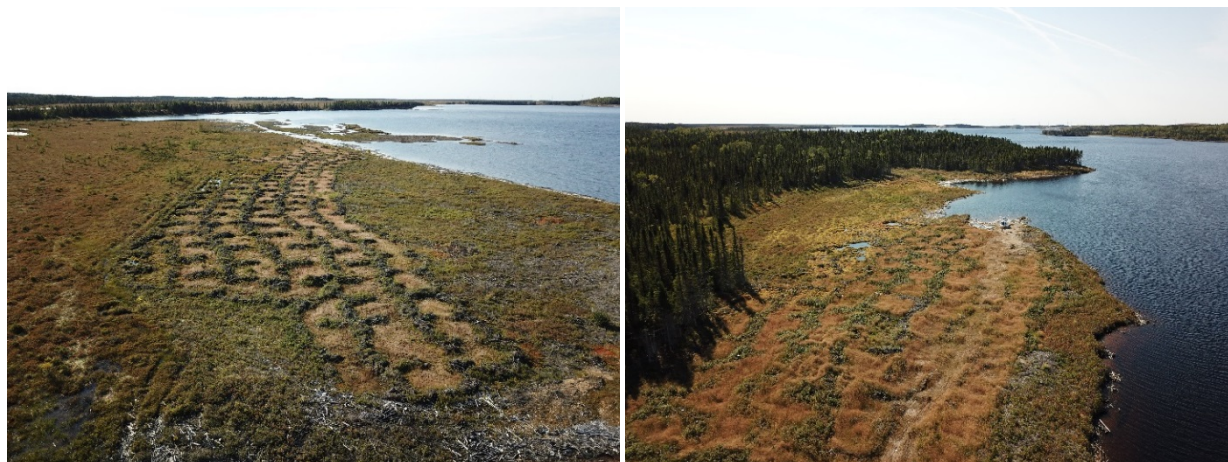
La végétation des baies est en général plus hétérogène dans les teintes présentes, comparativement aux milieux humides aménagés dans les bancs d'emprunt, en plus de présenter une végétation plus dense. De plus, les teintes brunâtres à grisâtres ayant un aspect se rapprochant des zones minérales y sont abondantes comme on peut le constater aux figures 14A et 14B. Ceci engendre plus de confusion aux modèles malgré l'utilisation de sites d'entraînement dans ce type de végétation. Ces éléments ont contribué à réduire le coefficient de Kappa puisque les erreurs d'omissions sont davantage présentes dans ce type de conditions (i.e pk54 et pk56), (figure 12D). Ces types d'omissions expliquent aussi en partie le pourcentage plus faible dans la précision des zones de végétation. Tel que mentionné précédemment, l'acquisition des données par vol de drone aurait donc intérêt à être réalisée plus tôt en saison dans le but de pouvoir obtenir des teintes de la végétation plus distinctes.

Figure 16 Photographies prises grâce à l'utilisation du drone (PK 55 et PK 56,5) et montrant le recouvrement de la végétation implantée et spontanée. La coloration brunâtre et grisâtre de la végétation y est facilement remarquée

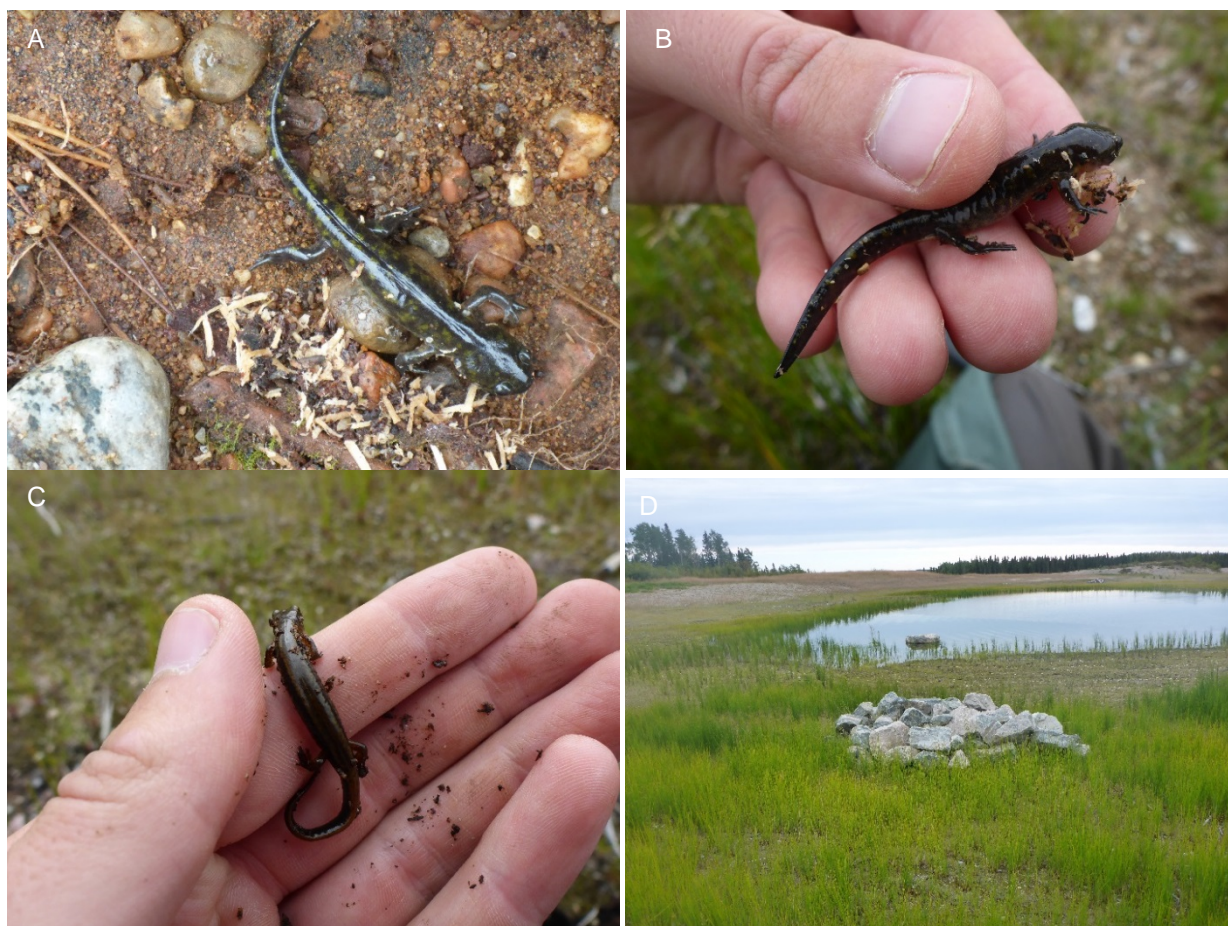
Figure 17 Salamandres observées lors des inventaires de terrains à l'Étang du loup

Par ailleurs, plusieurs observations fauniques intéressantes ont été faites lors des inventaires, et ce, pour différents groupes d'espèces fauniques. Sur le site de l'Étang du loup, trois espèces différentes de salamandres ont été vues. Les individus observés sont visibles à la figure 15. Ces espèces sont un individu métamorphe de salamandre maculée (A; *Ambystoma maculatum*), la salamandre à points bleus (B; *Ambystoma laterale*) et la salamandre à deux lignes (C; *Eurycea bislineata*). Ces individus ont été trouvés dans les amas de pierres (sous des roches) dans le type d'aménagement illustré à la figure 15D. À noter que des occurrences pour ces espèces étaient déjà connues à cette latitude; il n'en demeure pas moins surprenant considérant la nordicité de l'aire d'étude et le jeune âge des aménagements.

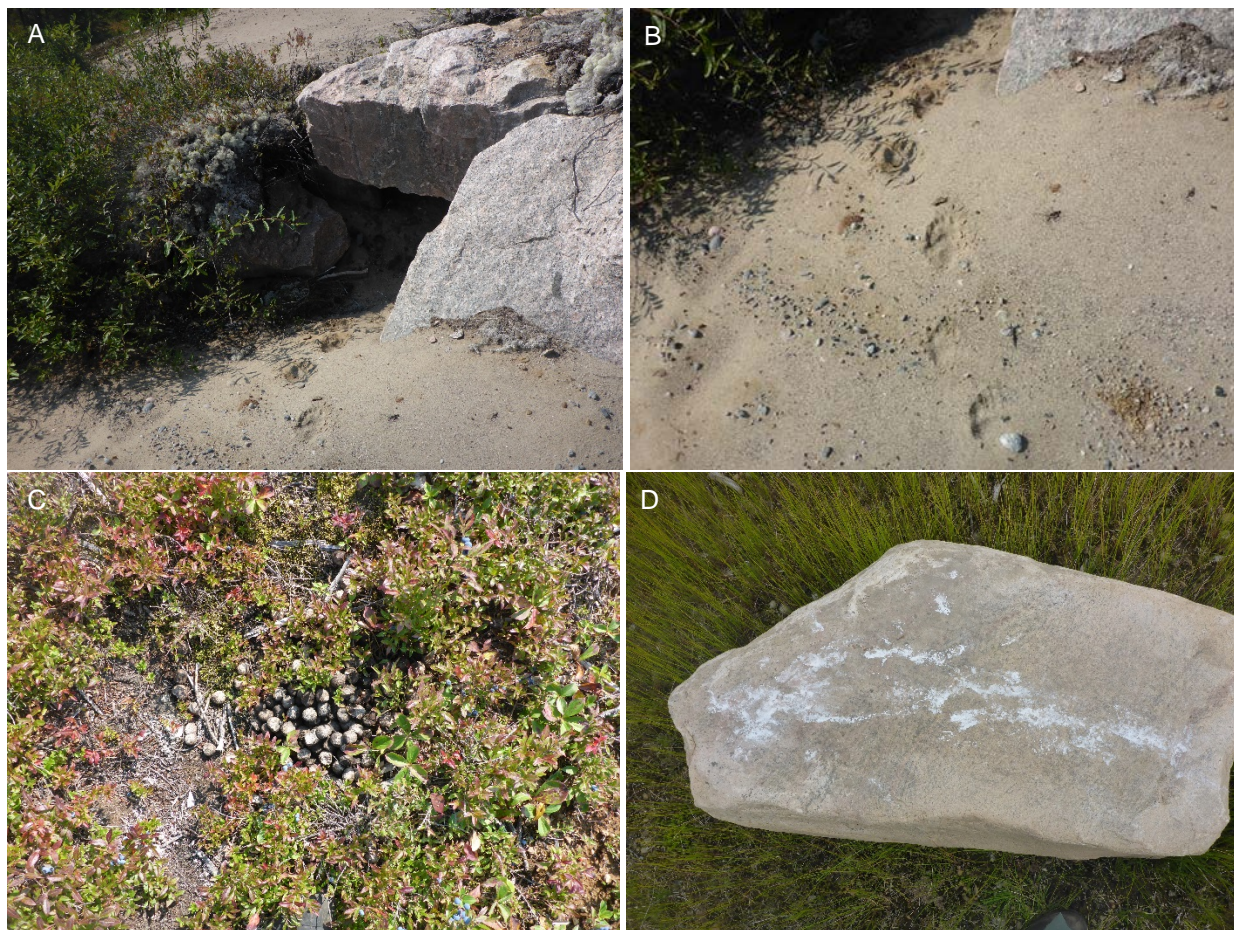
Figure 18 Indices de présence fauniques observés lors des inventaires de terrain ciblant les aménagements fauniques

Plusieurs autres indices d'utilisation et de nature variée ont été observés sur l'ensemble des sites. Dans les amas de pierres, les branches, les chicots au sol, les principaux signes d'utilisation observés sont les fèces d'oiseaux (figure 16D) et les fèces de mammifères. Plus précisément, notons que certains amas de pierre et de branches ont été utilisés par les différentes espèces d'oiseaux pour s'abriter ou se percher. Différents types d'invertébrés (fourmis, vers de terre, araignées) ont également été vus plusieurs fois dans ces types d'aménagement. Les indices d'utilisation observés sur le terrain dans le cadre du premier suivi des aménagements révèlent que plusieurs taxons différents utilisent les sites comme habitat, et ce, même si les aménagements sont jeunes. Les données à plus long terme permettront de voir si des changements seront notables au fil du temps et quels taxons viendront fréquenter les aménagements réalisés.
