PARC ÉOLIEN MONTÉRÉGIE

Suivi des sols agricoles 2018

PRÉSENTÉ À
Kruger Énergie
Montérégie S.E.C.

N/Réf. : E1840-04/13064
Janvier 2019

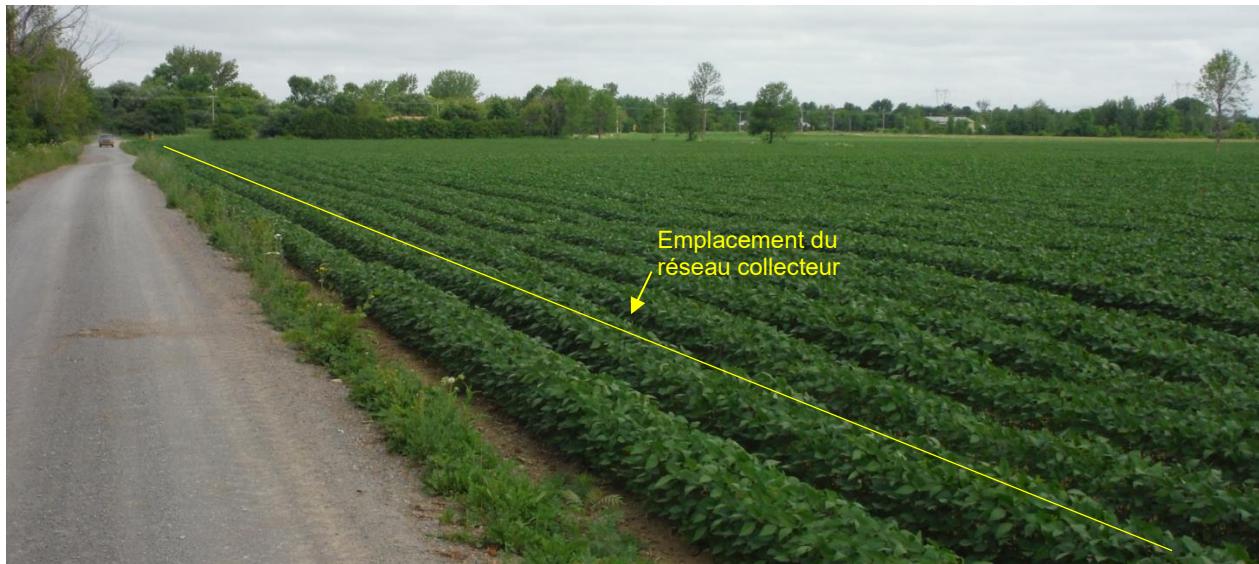
Figure 1. Soya semé à proximité du chemin au-dessus du réseau collecteur (8 juillet 2016)

Les travaux de restauration ont été pris en charge par KÉMONT sur l'ensemble des superficies affectées. Ces travaux comprennent le nettoyage du site, la remise en place du sol minéral et du sol arable ainsi que le régâlage de la surface. En prenant en charge ces étapes cruciales, KÉMONT visait à assurer l'homogénéité et la qualité de leur exécution de façon à éviter l'apparition de problématiques majeures telles que la compaction profonde du sol ou la perte de sol arable. Les sites ont été restaurés de façon à ce que les cultures puissent être semées le plus près possible des infrastructures (figures 1 et 2).

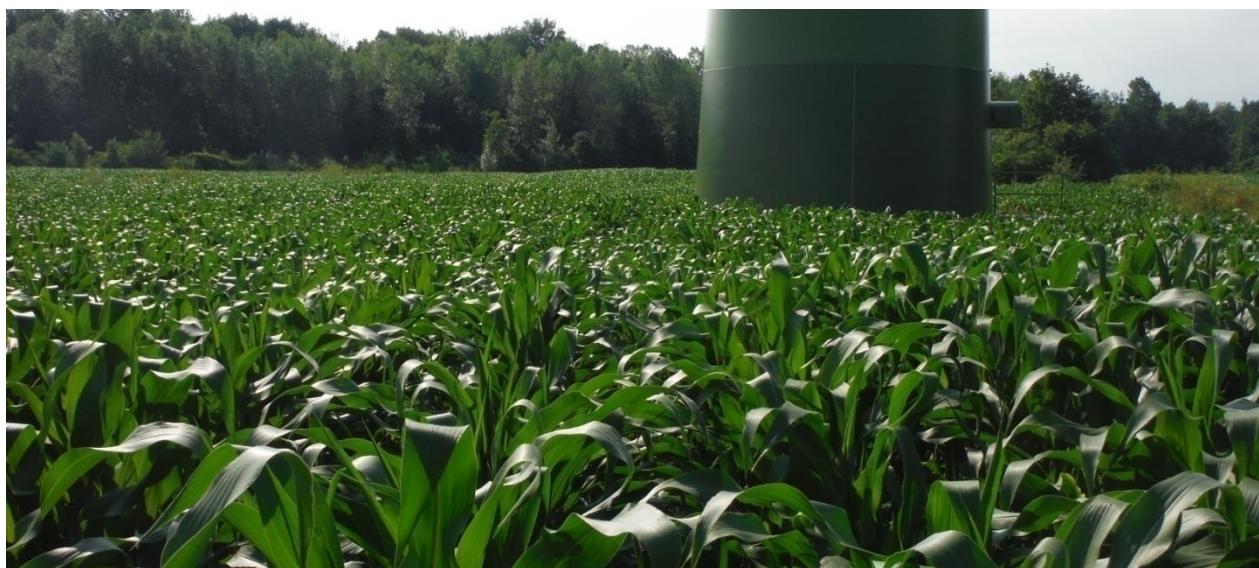
Figure 2. Maïs semé à proximité d'une éolienne (7 juillet 2016)

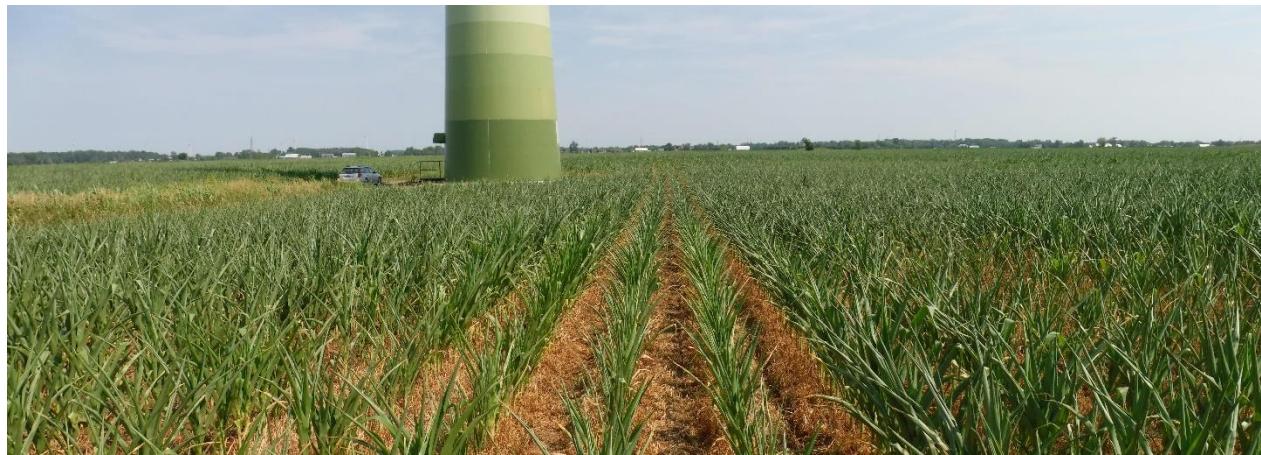
Sur le parc éolien, la sécheresse a affecté les cultures au cours de l'été 2018, sans toutefois avoir un impact trop important sur le développement des plantes (figures 3 et 4).

Figure 3. Culture de maïs affectée par la sécheresse à l'éolienne 23 (16 juillet 2018)

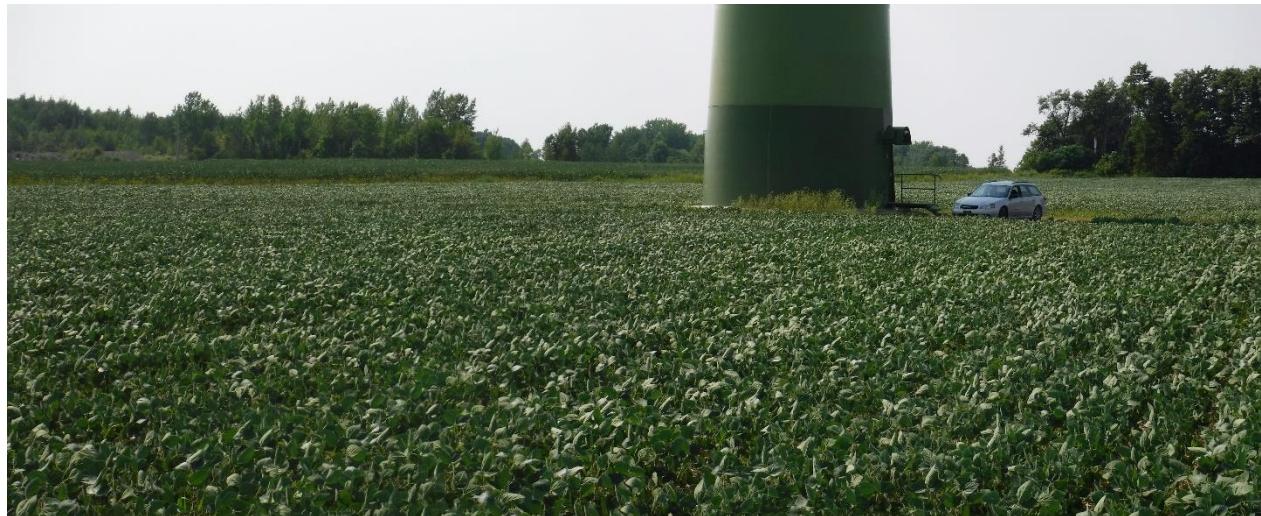
Figure 4. Culture de soya affectée par la sécheresse à l'éolienne 22 (16 juillet 2018)

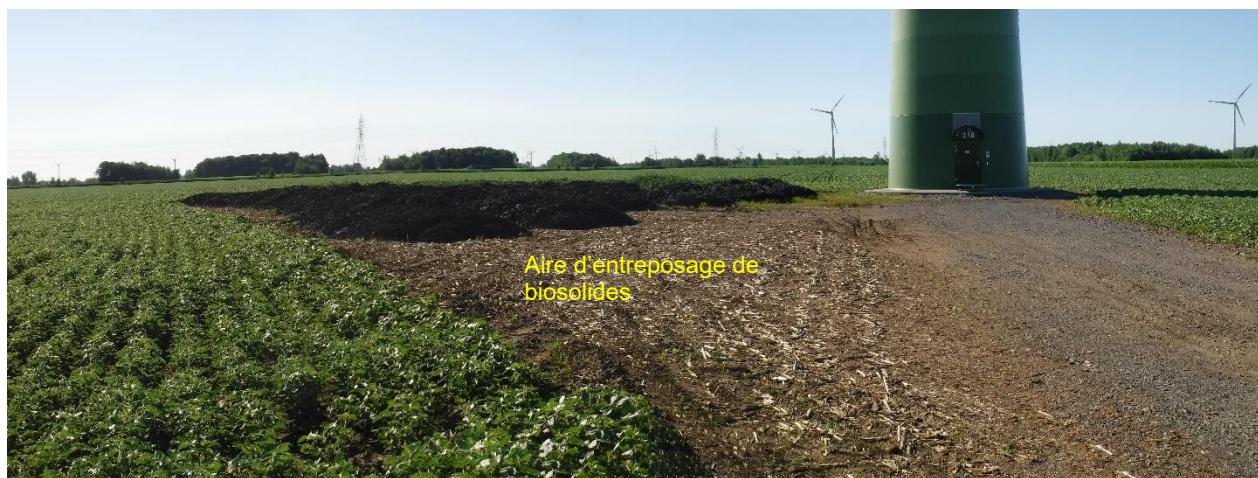
Avec le temps, en accumulant des informations sur les pratiques des producteurs et sur l'état du sol et des cultures, il devient de plus en plus aisément de distinguer les problématiques occasionnées par les pratiques des producteurs de celles associées à la construction ou à l'exploitation du parc éolien. Tout comme les années précédentes, aucun travail correctif n'a été recommandé lorsqu'une AVR permet de conclure qu'une problématique est clairement associée à des pratiques culturales ou à des actions posées par le producteur. C'est le cas notamment lorsque les travaux d'un agriculteur entraînent de la compaction sur l'ensemble d'une parcelle ou lorsqu'une partie de la superficie restaurée est utilisée comme aire de travail ou comme aire d'entreposage de matière résiduelle fertilisante (figure 5).

Figure 5. Entreposage de biosolides municipaux à l'éolienne 18 (18 juillet 2018)

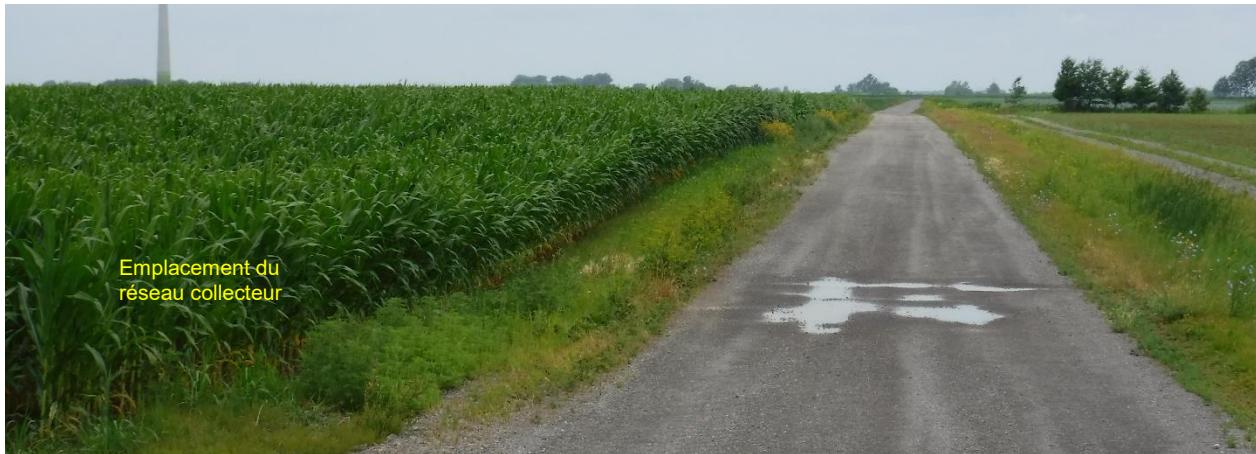
Figure 6. Effet de bordure léger en marge du chemin d'accès menant à l'éolienne 7 (17 juillet 2018)

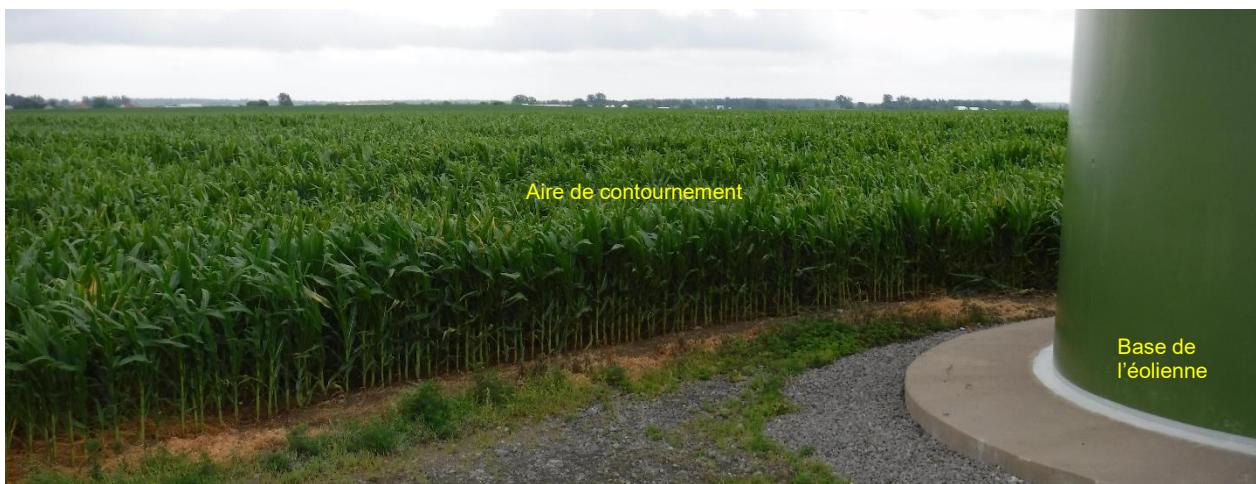
Les effets de bordure ont également été pris en compte lors de la réalisation des AVR. Tout comme les années précédentes, un effet de bordure a été considéré comme normal si la culture atteint sa pleine grandeur à moins de 3 m de distance du bord du chemin (figure 6). L'effet de bordure autour des éoliennes a tendance à être plus important et couvre généralement une pleine largeur de passage de machinerie agricole, soit par exemple 9 m pour un semoir de maïs à 12 rangs (figure 7).

Figure 7. Culture de maïs dans l'aire de contournement de l'éolienne 8 (17 juillet 2018)

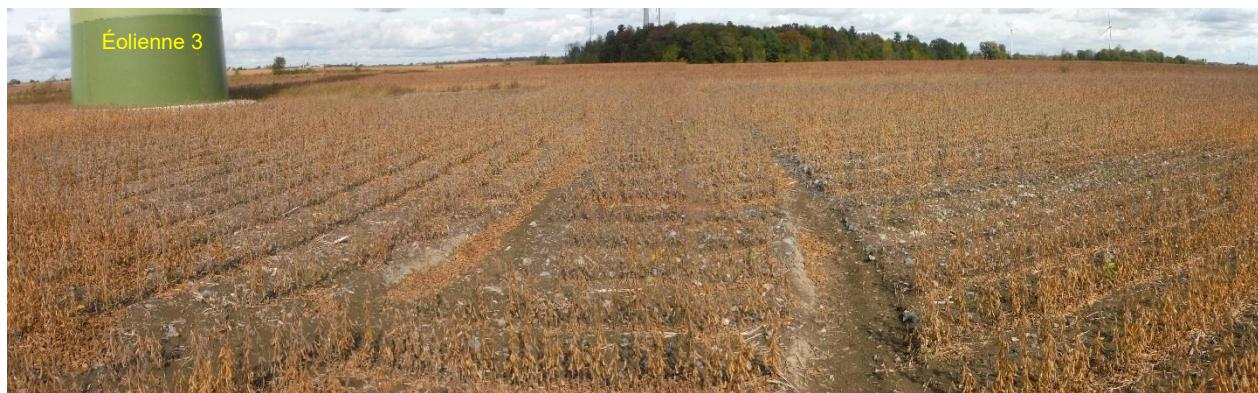
Depuis 2013, une cuvette de dimensions restreintes est présente derrière l'éolienne 3. Les rendements sur le reste de la superficie restaurée ont été mesurés lors des AQR de 2014 et 2015, et ne présentaient pas d'écart significatif par rapport aux superficies adjacentes. Nous jugions toutefois qu'un sous-solage et un niveling étaient toujours nécessaires dans une zone d'environ 30 m sur 30 m derrière l'éolienne (recommandation 15-01). En 2017, cette cuvette, bien que toujours visible, a eu peu de conséquences sur le développement de la culture (figure 8), et ce, malgré les conditions froides et pluvieuses du printemps et de l'été 2017. Même si l'impact sur les rendements était très limité, nous avons recommandé le remplissage de cette cuvette avec du sol arable afin de corriger la dépression et assurer un bon égouttement dans ce secteur (recommandation 17-01). Le propriétaire de la parcelle n'a toutefois pas donné suite à la recommandation et les travaux recommandés n'ont pas été réalisés. En 2018, la baissière était toujours visible et son impact sur les rendements était toujours très limité (figure 9). En dehors de ce secteur, les cultures étaient similaires aux superficies adjacentes et nous pouvons considérer que la restauration de la parcelle y a été complétée de façon satisfaisante. Nous considérons tout de même que les travaux recommandés en 2017 sont toujours indiqués afin d'éliminer la cuvette située derrière l'éolienne 3. Toutefois, il importe d'obtenir la collaboration du propriétaire de la parcelle pour effectuer ces travaux, ce qui ne semble pas avoir été le cas malgré les multiples communications entre KÉMONT et le propriétaire. Le cas échéant, les travaux réalisés seront présentés au rapport de suivi des sols agricoles final qui sera réalisé à la fin de la saison 2019.

Figure 8. Cuvette derrière l'éolienne 3 (4 octobre 2017)

Superficie concernée :		
Une cuvette d'environ 900 m ² située derrière l'éolienne 3.		
Diagnostic	Recommandation	Suivi prévu en 2019
La cuvette derrière l'éolienne est toujours présente, mais a un impact limité sur la culture.	Remplir la cuvette située derrière l'éolienne avec du sol arable importé afin de corriger la dépression et assurer un bon niveling et un bon égouttement dans ce secteur.	Assurer un suivi avec le propriétaire. Évaluer l'efficacité des travaux réalisés (le cas échéant).

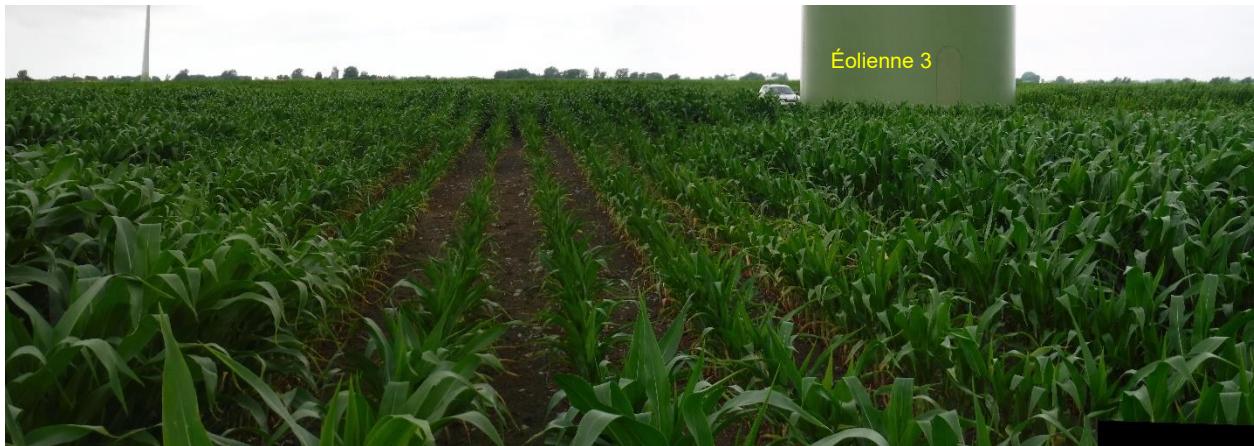
Figure 9. Cuvette derrière l'éolienne 3 (17 juillet 2018)

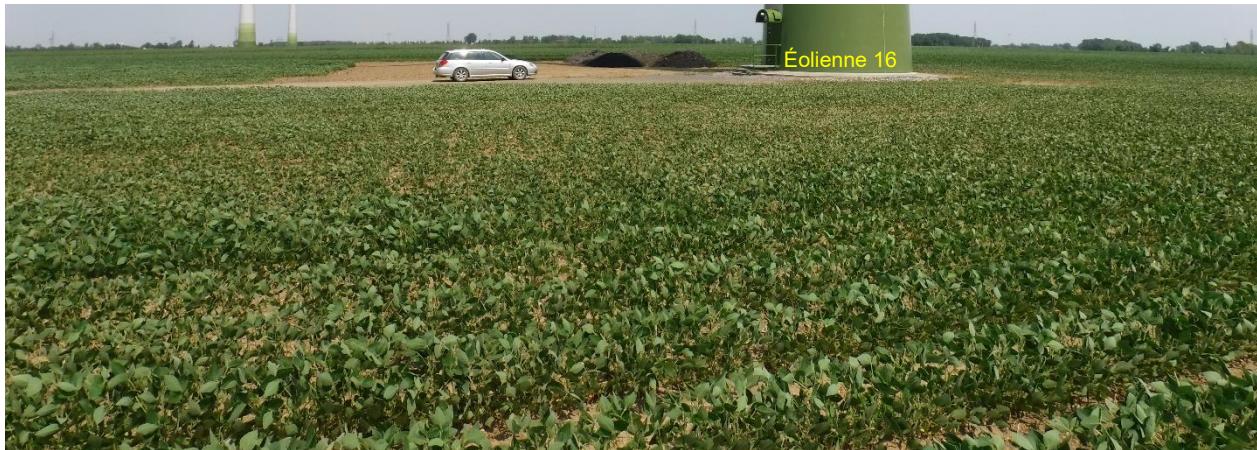
Les observations effectuées en 2018 confirment le diagnostic posé en 2017 sur ces parcelles. Les cultures se portaient bien, y compris dans les secteurs plus touchés par les travaux de construction tels que les superficies immédiatement à droite de ces éoliennes (figures 10, 11 et 12). De la compaction était toujours visible en surface, tant dans les secteurs restaurés que sur les superficies adjacentes. Bien que les cultures étaient parfois un peu moins homogènes que dans le reste des parcelles, elles demeuraient comparables à d'autres secteurs situés à proximité (figure 13).

Figure 10. Culture de soya à droite de l'éolienne 16 (16 juillet 2018)

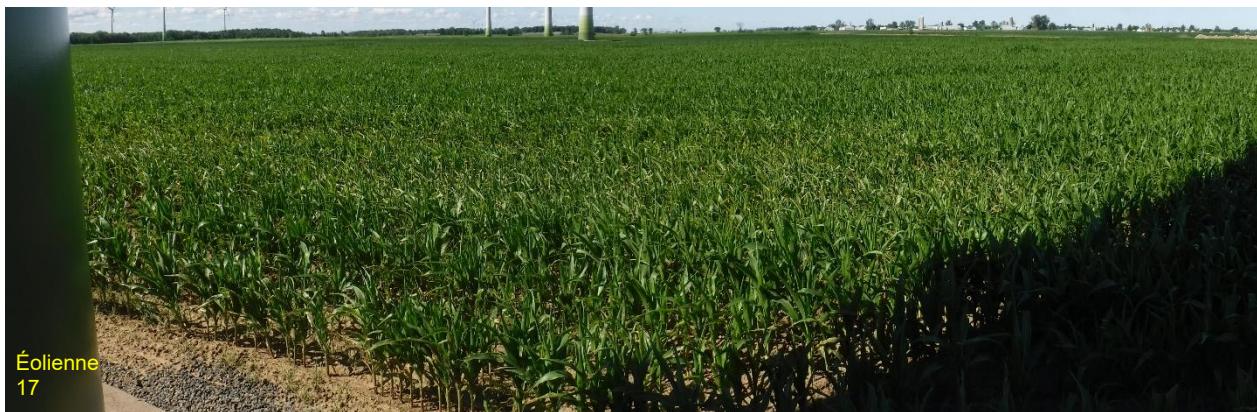
Figure 11. Culture de maïs à droite de l'éolienne 17 (18 juillet 2018)

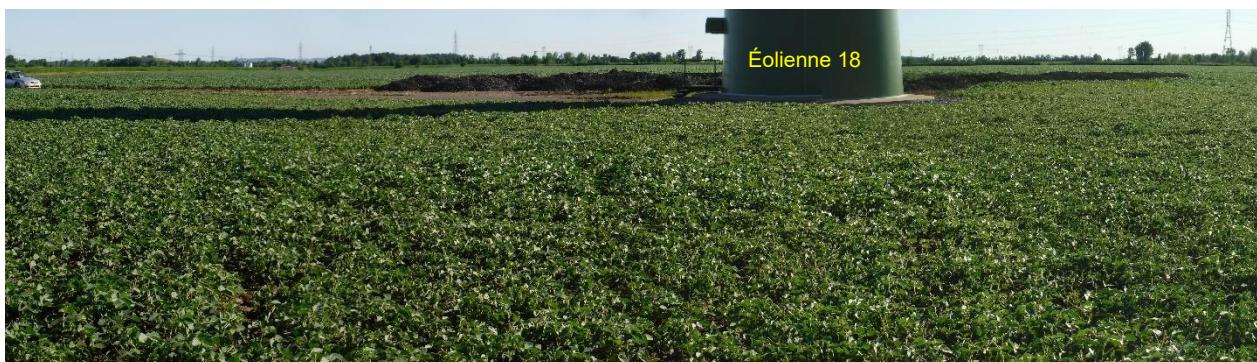
Figure 12. Culture de soya à droite de l'éolienne 18 (18 juillet 2018)

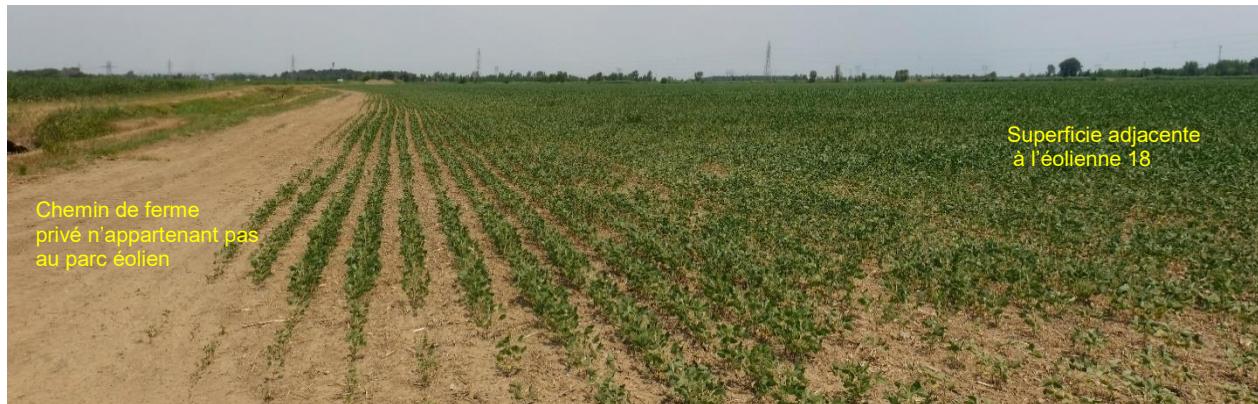
Figure 13. État de la culture sur les superficies adjacentes à l'éolienne 18 (16 juillet 2018)

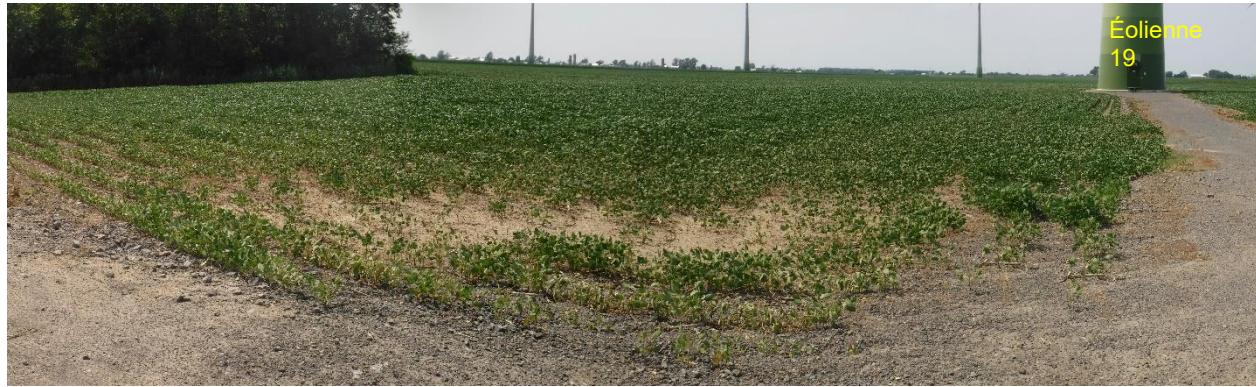
Depuis 2013, plusieurs travaux ont été effectués dans le but d'améliorer le drainage et d'éliminer la compaction en bordure du chemin d'accès menant à l'éolienne 19. Quatre puits d'infiltration ont été installés en 2014 et le sol a été décompacté, comme suggéré dans la recommandation 15-08. Toutefois, en 2017, on observait toujours deux petites cuvettes aux angles du chemin d'accès où la culture était affectée par l'accumulation d'eau. Bien que l'impact sur les rendements était très limité, nous avons recommandé de remplir ces cuvettes avec du sol arable importé afin de corriger les dépressions et assurer un bon nivellement et un bon égouttement dans ce secteur (recommandation 17-03). Le propriétaire de la parcelle n'a toutefois pas donné suite à la recommandation et les travaux recommandés n'ont pas été réalisés. En 2018, les cuvettes étaient toujours visibles à proximité du chemin d'accès (figure 15). Leur effet était moins important qu'en 2017 et était comparable aux conditions observées en bordure des champs dans ce secteur. Cette problématique serait facilement corrigée en aménageant un fossé de drainage au bout du champ. Toutefois, la plupart des propriétaires ont préféré ne pas aménager de fossé en marge des chemins afin de maximiser les superficies en culture et de faciliter l'accès à leurs parcelles. À certains endroits, ce choix occasionne cependant des problèmes mineurs de drainage auxquels doivent faire face les propriétaires, notamment aux angles des chemins. Nous considérons donc qu'une intervention afin d'améliorer le drainage aux angles du chemin C19a est toujours indiquée, mais qu'elle relève essentiellement de la responsabilité du propriétaire. Le cas échéant, les travaux réalisés seront présentés au rapport de suivi des sols agricoles final qui sera préparé à la fin de la saison 2019.

Figure 14. Cuvette à gauche du chemin d'accès (16 juillet 2018)

Superficies concernées :		
Environ 400 m ² à l'angle du chemin vers l'éolienne 19.		
Diagnostic	Recommandation	Suivis prévus en 2019
On retrouve toujours deux petites cuvettes de part et d'autre du chemin d'accès menant à l'éolienne 19 sur lesquelles la culture a de la difficulté à se développer en raison de l'accumulation récurrente d'eau.	Remplir les cuvettes avec du sol arable importé afin de corriger la dépression et assurer un bon nivellement et un bon égouttement dans ce secteur.	<ul style="list-style-type: none"> - Assurer un suivi avec le propriétaire. - Évaluer l'efficacité des travaux réalisés (le cas échéant).

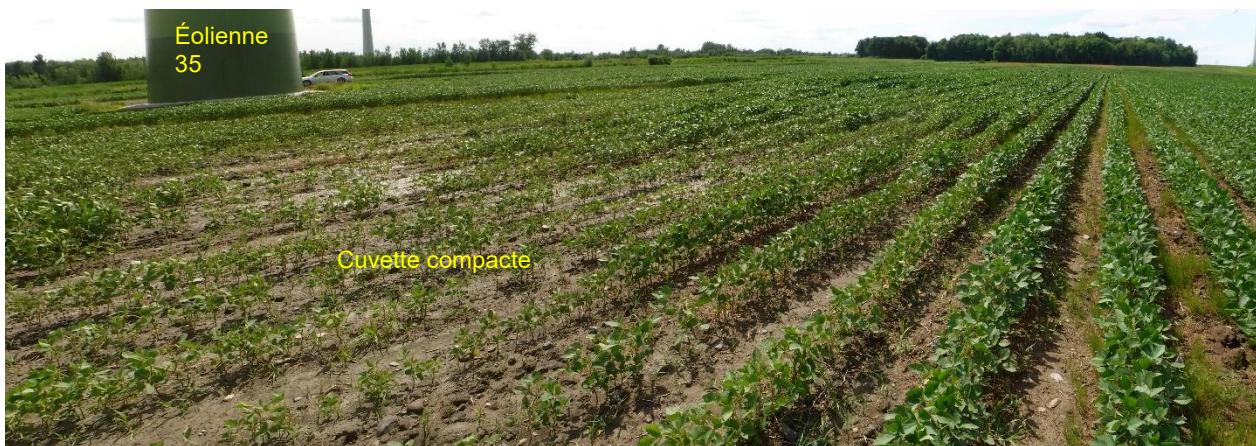
À l'été 2018, la culture de soya était très homogène sur l'ensemble de la parcelle, à l'exception de la cuvette derrière l'éolienne, qui était toujours visible (figures 17 et 18).

Figure 17. État général de la parcelle E35 (17 juillet 2018)

À l'automne 2018, le propriétaire a entrepris des travaux de drainage souterrain et de nivellation qui modifieront considérablement les caractéristiques de cette parcelle. Ces travaux majeurs vont permettre, à court ou moyen terme, d'atteindre les objectifs de la recommandation 17-04 en améliorant le drainage et le nivellation du secteur visé. Les résultats de ces travaux seront présentés au rapport de suivi de la saison 2019.

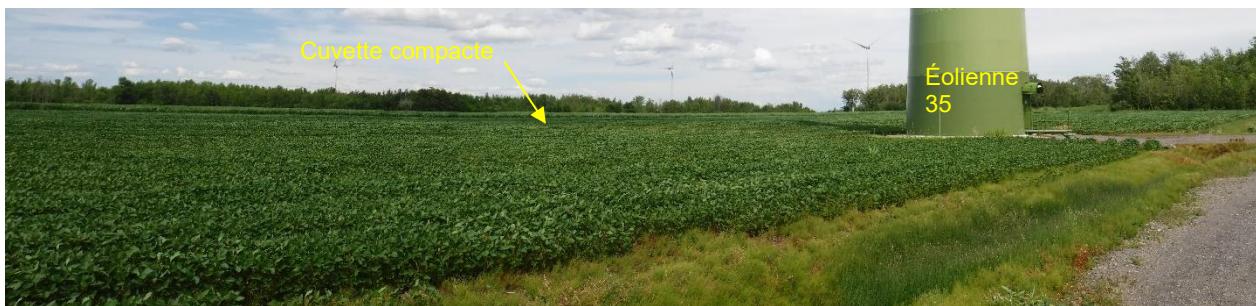
Figure 18. Cuvette compacte derrière l'éolienne 35 (17 juillet 2018)

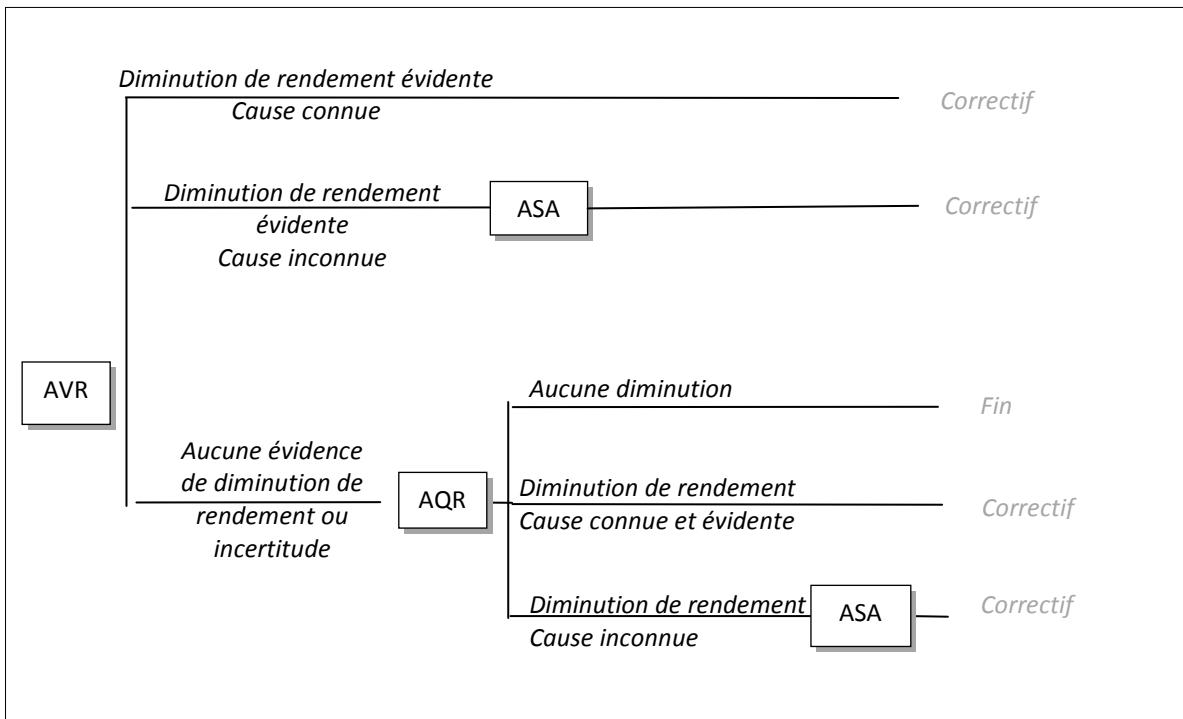
L'analyse quantitative du rendement (AQR) survient dans les cas où l'AVR ne fourni pas d'indices clairs sur la présence d'une différence de rendement. Cette étape permet à l'agronome de comparer les rendements à l'aide de données précises prises sur des parcelles sélectionnées afin de déterminer s'il est nécessaire de poursuivre les investigations ou non. Les liens entre les trois étapes de la méthode proposée sont schématisés à la figure suivante.

Figure 2.1 Schéma des différentes étapes (première année ou lorsqu'un site a fait l'objet de correctifs l'année antérieure).

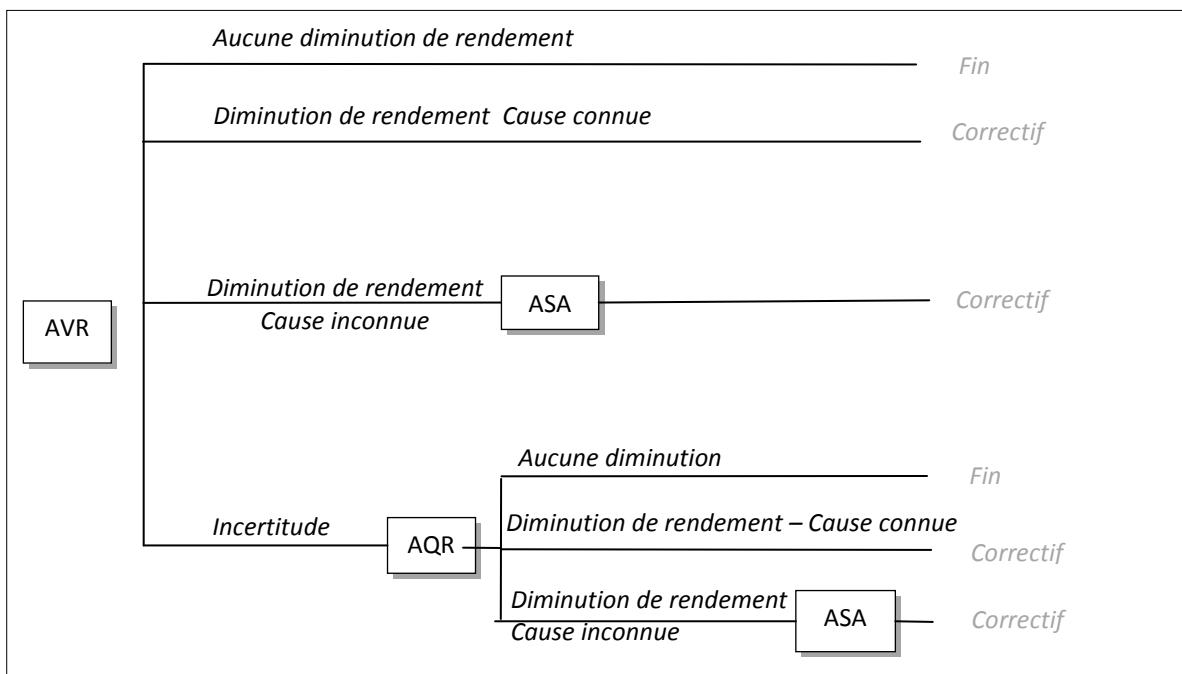
À l'inverse, lorsque qu'aucun écart de rendement n'est détecté par l'AQR sur un site donné après avoir appliqué le cheminement présenté précédemment, ce dernier fera l'objet d'AVR les années subséquentes pour valider qu'il n'y ait toujours pas d'écart de rendement perceptible (Figure 2.2). En tout temps, s'il y a un doute ou un écart de rendement observé à l'AVR lors des années subséquentes, une AQR devra être effectuée et des correctifs apportés au besoin.

Figure 2.2 Schéma des différentes étapes après que l'AQR ait démontré qu'il n'y a pas d'écart de rendement

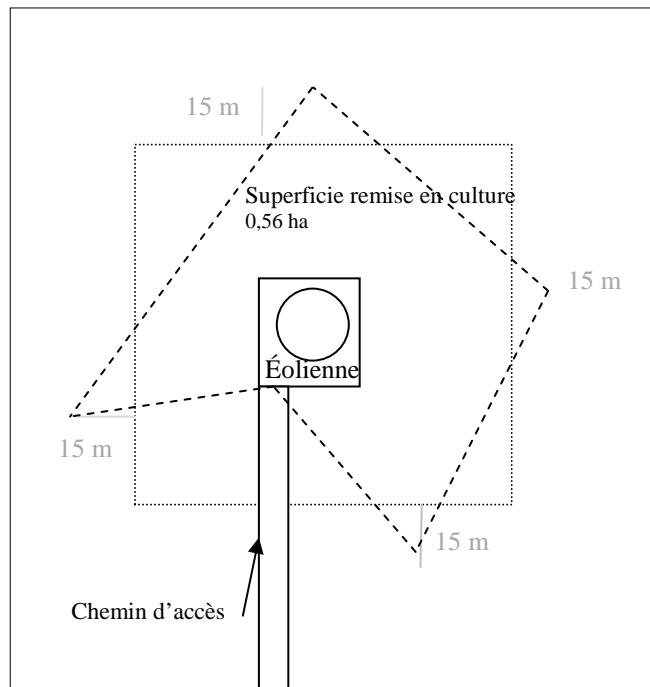
Pour les sites d'implantation d'éoliennes, un tracé en diagonale sera marché par l'agronome. Le tracé proposé (figure 3.1) permet de vérifier en plusieurs points la transition entre les superficies affectées et celles non affectées, tout en vérifiant l'état des cultures près de l'éolienne. La figure 3.1 schématise la configuration de la superficie remise en culture, cette dernière peut légèrement différer de la réalité autant par sa forme que par sa superficie.

Figure 3.1 Tracé proposé pour l'AVR - Sites des éoliennes -

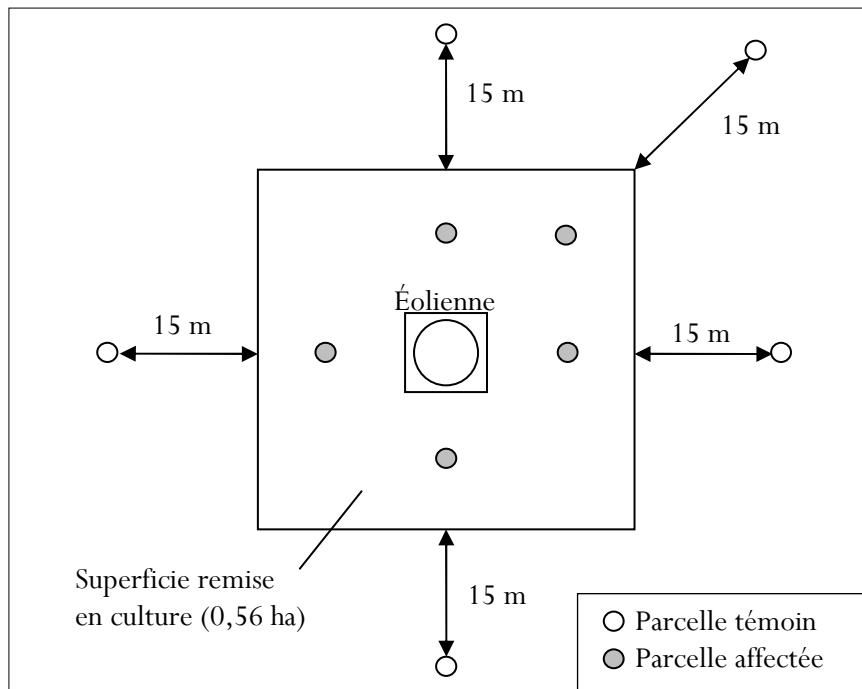
Pour les éoliennes, dix parcelles seront évaluées, soit cinq (5) parcelles situées à l'intérieur des superficies affectées et cinq (5) parcelles témoins situées à 15 mètres de distance à partir du bord des superficies affectées (figure 4.1).

Figure 4.1 Détermination des parcelles pour les sites d'éoliennes

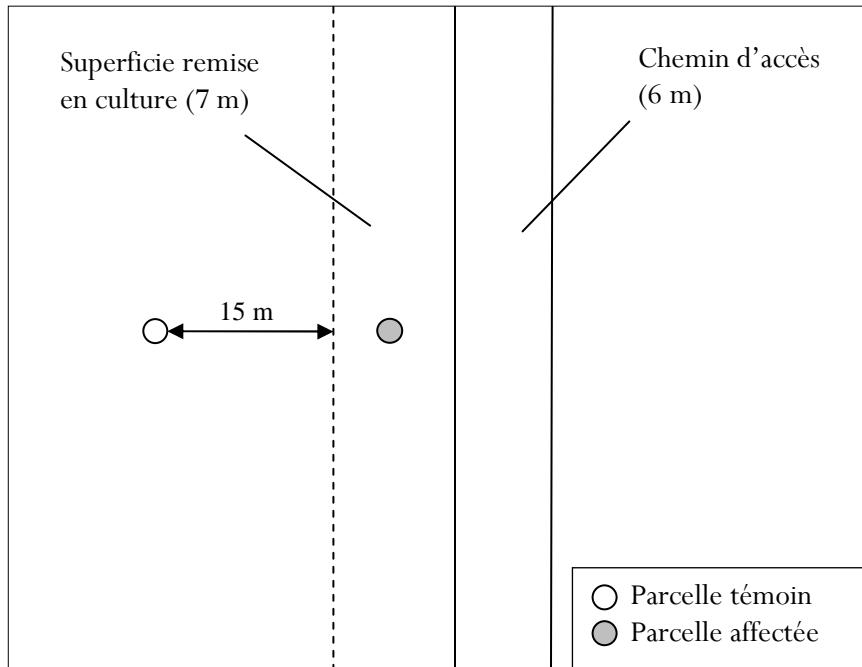
Dans le cas d'un chemin d'accès deux parcelles d'un mètre carré chacune seront évaluées à tous les 300 m linéaires de chemin (figure 4.2). La première parcelle est établie à l'intérieur de la superficie affectée par les travaux, et la seconde parcelle (témoin) est établie à 15 mètres à l'extérieur de la bordure de la superficie affectée. Les premières et dernières parcelles devront se situer à au moins 15 m du début et de la fin du chemin d'accès afin d'éliminer l'effet de bordure. Pour les chemins d'accès d'une longueur comprise entre 300 m et 900 m, un minimum de six parcelles situées à équidistance (trois parcelles affectées et trois parcelles témoin) seront évaluées. Pour les chemins d'accès d'une longueur de moins de 300 m, il est conseillé d'ajouter deux parcelles dans la prise d'échantillonnage de l'éolienne, soit une parcelle affectée par les travaux du chemin d'accès et une parcelle témoin. En tout temps, l'agronome pourra définir le nombre de parcelles qu'il juge approprié tout en justifiant sa décision en fonction des problématiques rencontrées sur le terrain.

Figure 4.2 Détermination des parcelles pour les chemins d'accès
