PARC ÉOLIEN MONTÉRÉGIE

Suivi des sols agricoles 2019

PRÉSENTÉ À
Kruger Énergie
Montréal S.E.C.

N/Réf. : E1940-01/13067
Janvier 2020

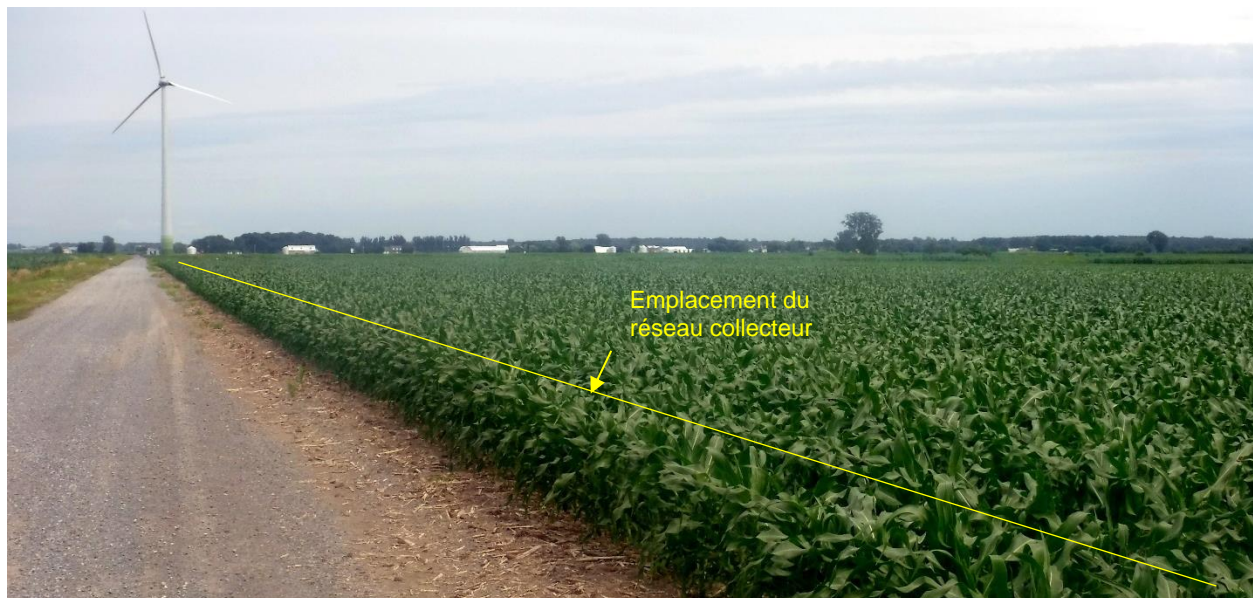
Figure 1. Soya semé à proximité du chemin au-dessus du réseau collecteur (22 juillet 2019)

Les travaux de restauration ont été pris en charge par KÉMONT sur l'ensemble des superficies affectées. Ces travaux comprennent le nettoyage du site, la remise en place du sol minéral et du sol arable ainsi que le régalinge de la surface. En prenant en charge ces étapes cruciales, KÉMONT visait à assurer l'homogénéité et la qualité de leur exécution de façon à éviter l'apparition de problématiques majeures telles que la compaction profonde du sol ou la perte de sol arable. Les sites ont été restaurés de façon à ce que les cultures puissent être semées le plus près possible des infrastructures (figures 1 et 2).

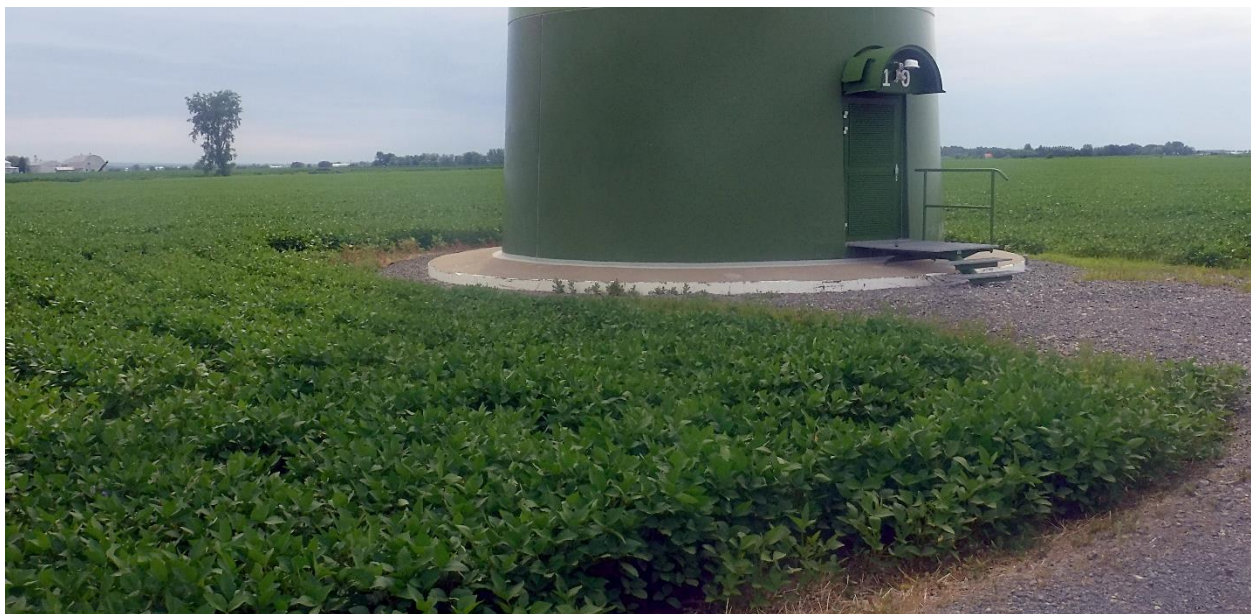
Figure 2. Soya semé à proximité d'une éolienne (22 juillet 2019)

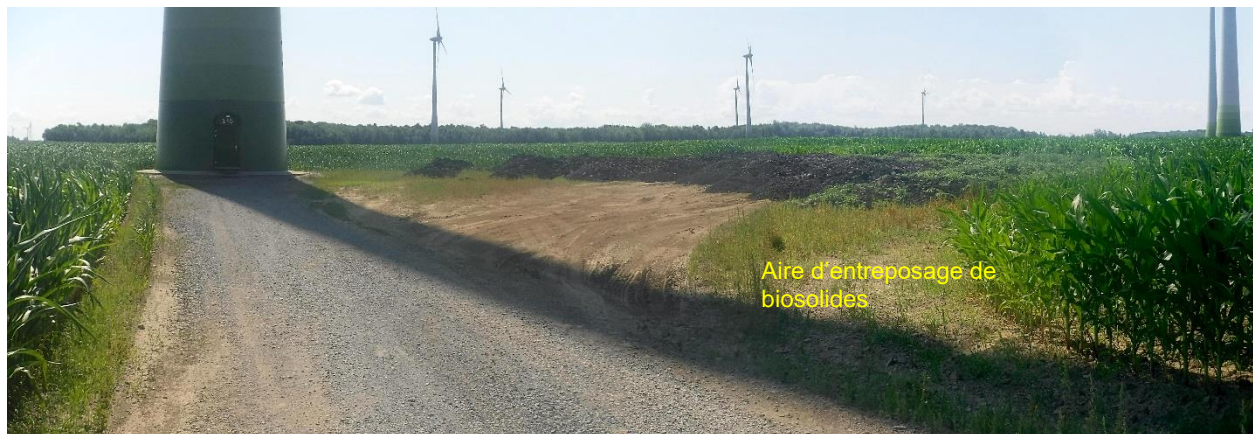
L'objectif du suivi agronomique a toujours été de déterminer, pour chaque site à l'étude, si la construction ou l'exploitation du parc éolien avait eu un impact sur les rendements des cultures. Pour répondre à cette question, il importe d'abord de déterminer du mieux possible la cause et l'origine des pertes de rendement observées. Seules les problématiques liées directement ou indirectement à l'aménagement ou l'exploitation du parc éolien ont fait l'objet de recommandations de travaux correctifs dans le cadre du suivi des sols agricoles. En contrepartie, lorsque nos observations nous permettaient de conclure qu'une problématique était clairement associée à des pratiques culturales ou à des actions posées par les producteurs, aucun travail correctif n'était recommandé. C'est le cas notamment lorsque des travaux agricoles entraînent de la compaction sur l'ensemble d'une parcelle, ou lorsqu'une partie de la superficie restaurée est utilisée pour un autre usage par son propriétaire, tel que l'entreposage de matières résiduelles fertilisantes (figure 3).

Figure 3. Entreposage de biosolides municipaux à l'éolienne 16 (23 juillet 2019)

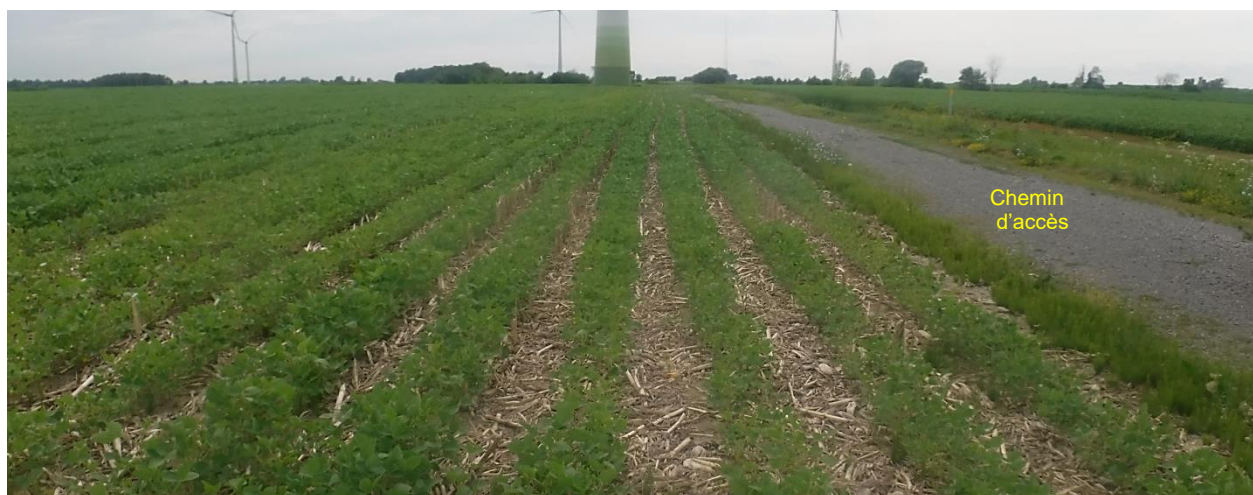
de bordure se limite généralement à une bande d'environ 3 m au bord des chemins (figure 4). Autour des éoliennes, l'effet de bordure a tendance à être plus important et couvre souvent une pleine largeur de passage de machinerie agricole (figure 5). Lorsque les pertes de rendements observées étaient associées à un effet de bordure jugé normal, aucun travail correctif n'était recommandé dans le cadre du suivi des sols.

Figure 4. Effet de bordure léger en marge du chemin d'accès menant à l'éolienne 8 (22 juillet 2019)

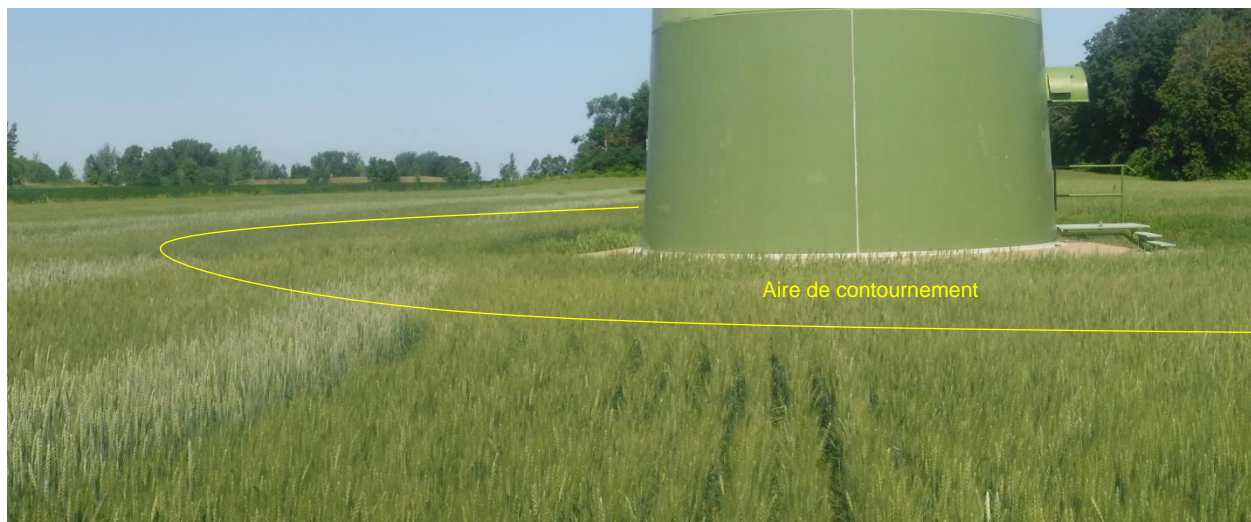
Figure 5. Effet de bordure autour de l'éolienne 22 (aire de contournement) (23 juillet 2019)

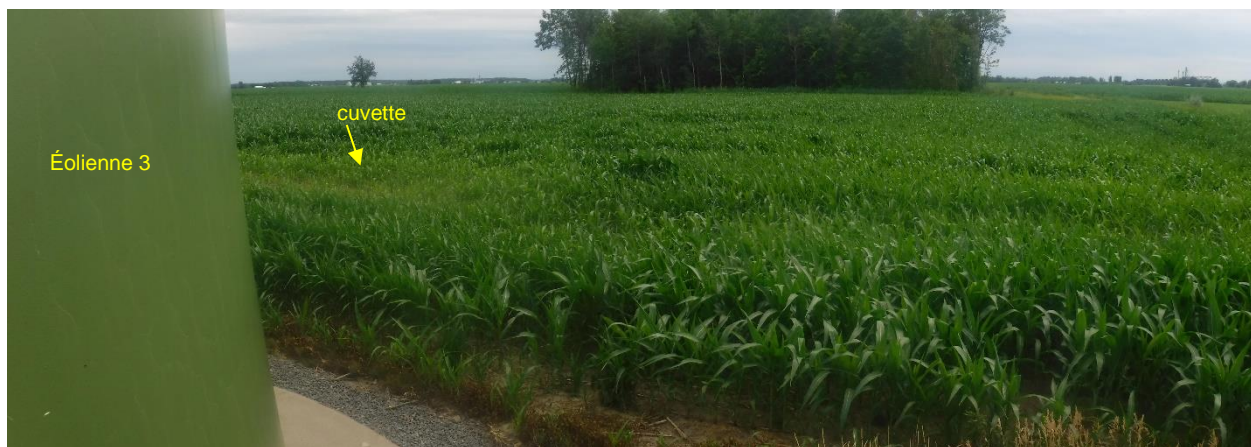
Superficie concernée	
Une cuvette d'environ 900 m ² située derrière l'éolienne 3.	
Diagnostic	Recommandation
La cuvette derrière l'éolienne est toujours présente, mais a un impact limité sur la culture.	Remplir la cuvette située derrière l'éolienne avec du sol arable importé afin de corriger la dépression et d'assurer un bon nivellement et un bon égouttement dans ce secteur.

Figure 6. Cuvette derrière l'éolienne 3 (22 juillet 2019)

Au moment de la rédaction du présent rapport, le propriétaire de la parcelle n'avait pas encore jugé utile de réaliser les travaux recommandés. Toutefois, en raison de l'impact très limité de cette problématique sur les rendements, nous considérons que la restauration de la parcelle a été complétée de façon satisfaisante.

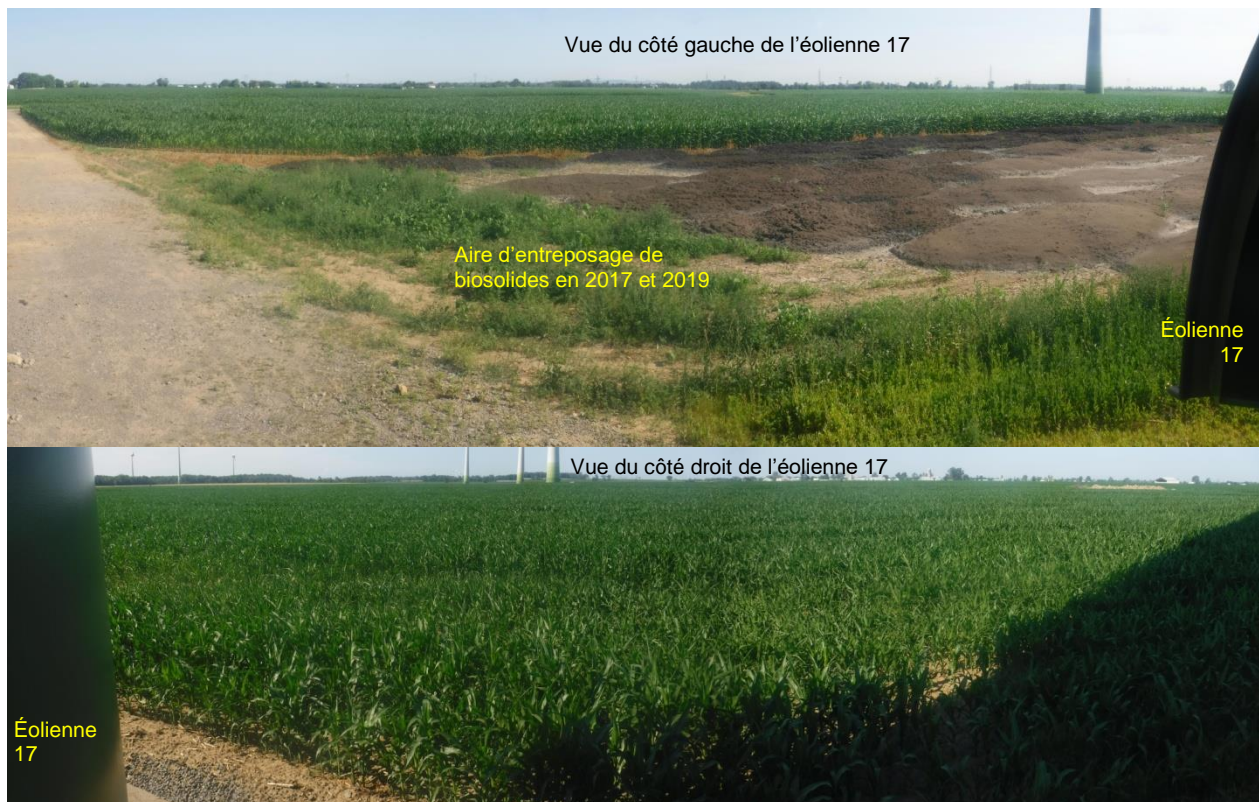
Les observations effectuées en 2019 confirment le diagnostic posé en 2017 et 2018 sur ces parcelles. Nos observations nous indiquent que la difficulté pour ces sols à se replacer pleinement résulte de la combinaison de nombreux facteurs, dont plusieurs dépendent directement des pratiques agricoles des propriétaires. Bien que les cultures soient parfois un peu moins homogènes que dans les superficies adjacentes, elles demeurent toujours comparables à d'autres secteurs situés à proximité (figures 8 et 9). Les sols des superficies restaurées, même si leurs caractéristiques actuelles diffèrent quelque peu de leurs caractéristiques originales, ne présentent pas de contraintes significatives pour l'agriculture, et ils sont en mesure d'offrir des rendements comparables à ce que l'on retrouve sur les superficies adjacentes. De la compaction est toujours observée, mais principalement en surface, dans la couche du travail de sol primaire. Le sol des superficies restaurées demeure toutefois plus sensible à la compaction en raison d'une moins bonne structure de sol associée à un pourcentage de matière organique moins élevé. Afin de corriger cette situation, nous avons fait des recommandations visant à augmenter le niveau de matière organique du sol de façon à améliorer sa structure (recommandations 17-02 et 18-02). Les travaux qui ont été recommandés sont présentés au tableau 3.

Figure 8. Terrain de part et d'autre de l'éolienne 17 (23 juillet 2019)

Superficies concernées	
Environ 2,15 ha, incluant la totalité des espaces de travail temporaire des éoliennes 16, 17 et 18 et une bande de 10 m en bordure du chemin d'accès entre les éoliennes 16 et 18 qui a été utilisé comme espace d'entreposage de matériaux durant la construction.	
Diagnostic	Recommandation
<ul style="list-style-type: none"> - Sols particulièrement sensibles à la compaction (loam sableux argileux). - Compaction du sol observée en surface seulement (20 cm de profondeur). - Texture de sol déficiente en surface. - Quantité de matière organique inférieure aux superficies adjacentes d'environ 15 %. - Les pratiques des agriculteurs sont bonnes, mais intensives. 	<p>Améliorer la structure du sol de façon à le rendre plus résilient et résistant à la compaction en effectuant l'une ou l'autre des actions suivantes :</p> <ol style="list-style-type: none"> 1- Planter une culture qui permettra d'incorporer de la matière organique au sol, telle qu'une prairie ou un engrais vert. 2- Augmenter la quantité de matière organique du sol en l'amendant avec un compost mature à une dose d'au moins 45 m³/ha.

Les travaux recommandés seront réalisés au cours des prochaines saisons. En effet, KÉMONT et les propriétaires des parcelles visées se sont entendus pour implanter des engrais verts dans les secteurs touchés pour une période de deux à trois ans à partir de 2020. Ces travaux permettront assurément d'améliorer les propriétés des sols. Toutefois, ces travaux auront peu d'effet sur les rendements à long terme si les producteurs ne modifient pas leurs pratiques d'entreposage de biosolides. Pour limiter la compaction, les biosolides pourraient être toujours entreposés au même endroit.

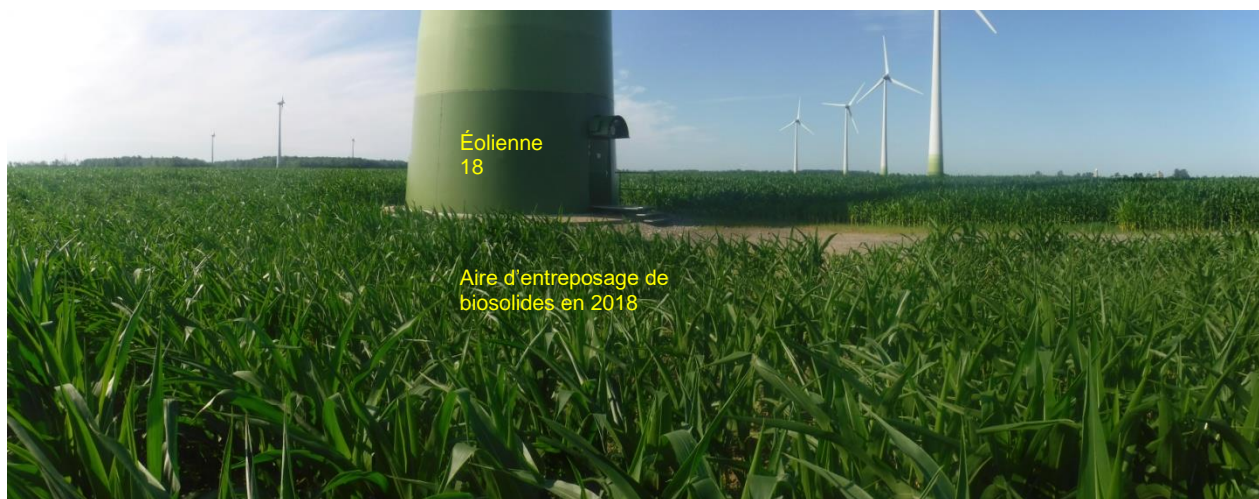
Figure 9. Culture de maïs à gauche de l'éolienne 18 (23 juillet 2019)

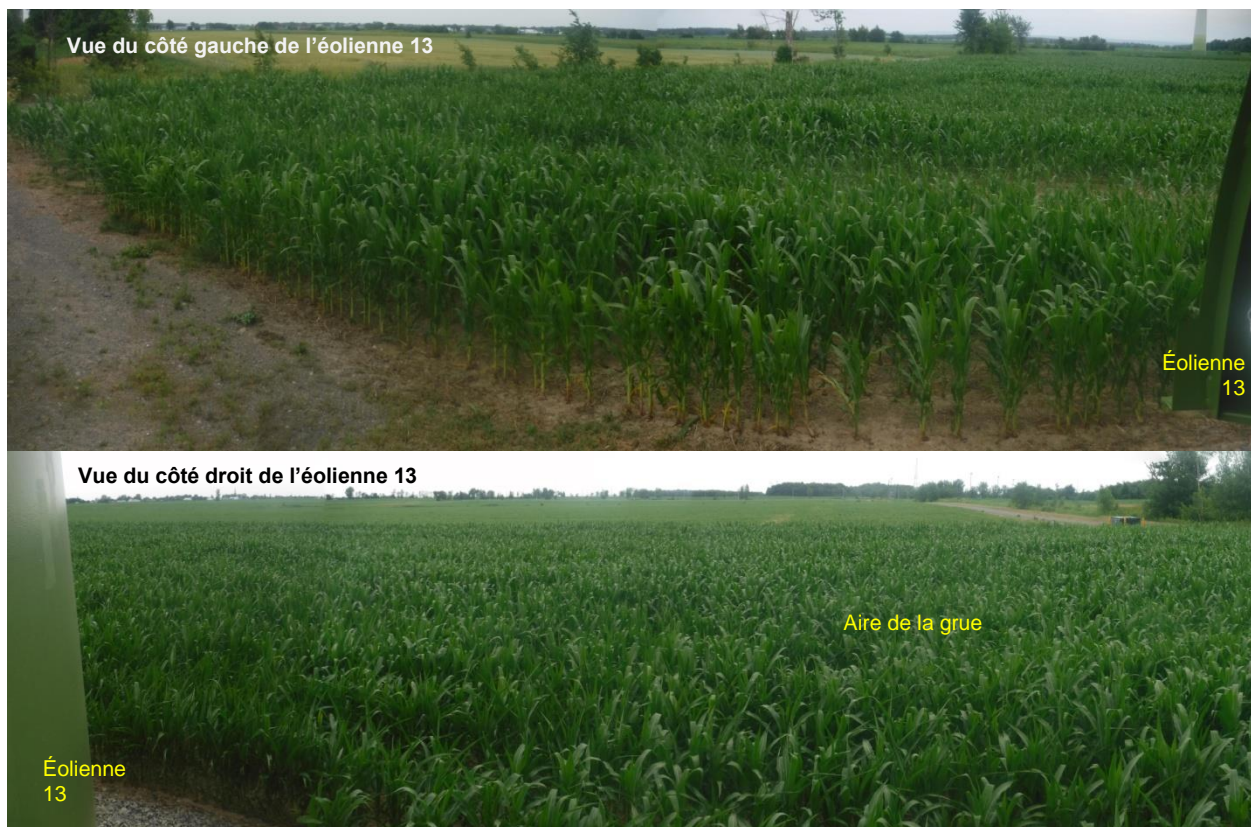
Superficies concernées	
Environ 0,5 ha situé autour de l'éolienne 13.	
Diagnostic	Recommandation
<ul style="list-style-type: none">- Sols particulièrement sensibles à la compaction (loam sableux argileux).- Compaction du sol observée en surface seulement (5 à 14 pouces de profondeur).- Texture de sol déficiente en surface.- Les cultures tendent à être plus hétérogènes dans ce secteur du champ.	<p>Décompacter le sol à une profondeur d'au moins 18 pouces</p> <p>Améliorer la structure du sol de façon à le rendre plus résilient et résistant à la compaction en effectuant l'une ou l'autre des actions suivantes :</p> <ol style="list-style-type: none">1- Planter une culture qui permettra d'incorporer de la matière organique au sol, telle qu'une prairie ou un engrais vert.2- Augmenter la quantité de matière organique du sol en l'amendant avec un compost mature à une dose d'au moins 45 m³/ha.

Figure 10. Terrain de part et d'autre de l'éolienne 13 (22 juillet 2019)

Les travaux recommandés seront réalisés au cours des prochaines saisons. En effet, KÉMONT et le propriétaire de la parcelle visée se sont entendus pour planter des engrais verts dans les secteurs touchés pour une période de deux à trois ans à partir de 2020. Il n'a pas été possible d'effectuer le sous-solage recommandé à l'automne 2019 après la récolte du maïs grains en raison des conditions météorologiques qui prévalaient. Le sous-solage recommandé sera donc également effectué en 2020. Ces travaux devraient permettre d'améliorer les propriétés des sols et d'assurer une meilleure uniformité des cultures à cet endroit.

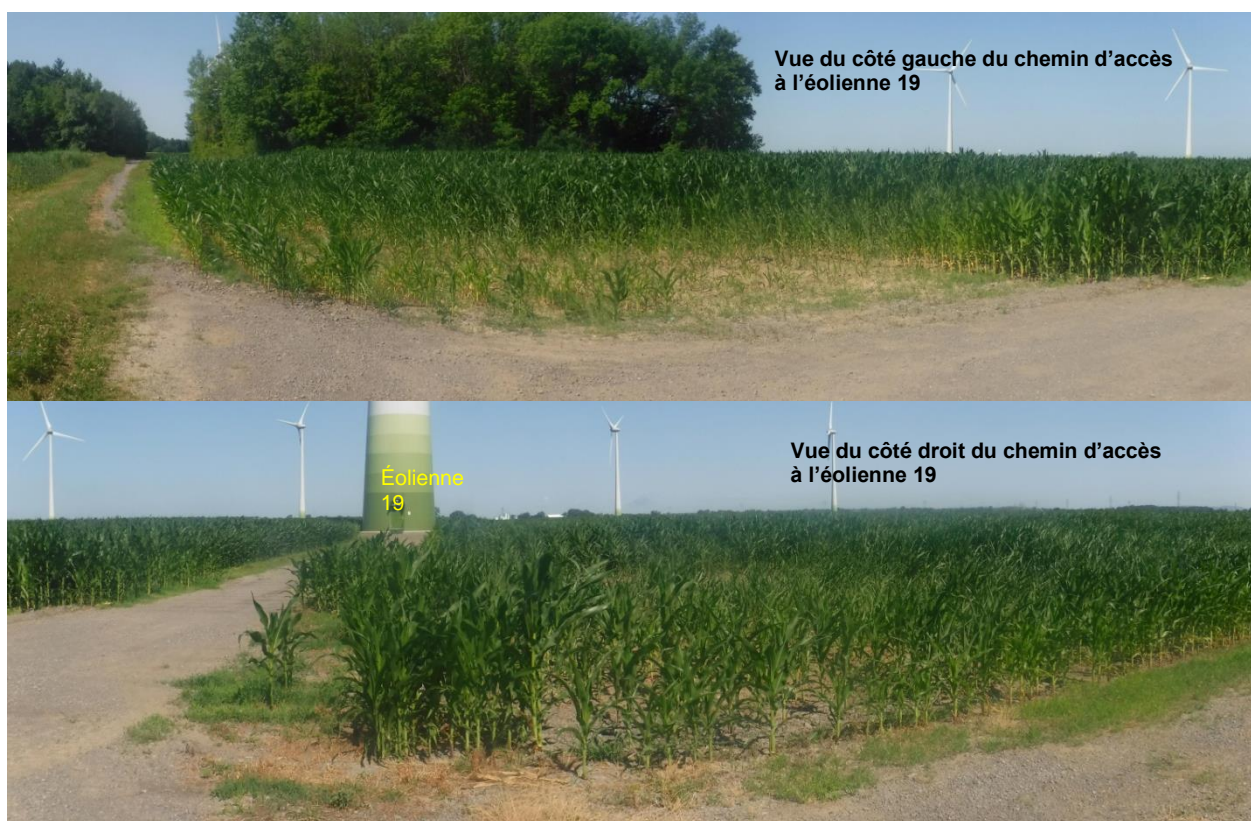
Superficies concernées	
Environ 400 m ² à l'angle du chemin vers l'éolienne 19.	
Diagnostic	Recommandation
On retrouve toujours deux petites cuvettes de part et d'autre du chemin d'accès menant à l'éolienne 19 sur lesquelles la culture a de la difficulté à se développer en raison de l'accumulation récurrente d'eau.	Remplir les cuvettes avec du sol arable importé afin de corriger la dépression et d'assurer un bon nivellement et un bon égouttement dans ce secteur.

Figure 11. Cuvette aux angles du chemin d'accès de l'éolienne 19 (23 juillet 2019)

Au moment de la rédaction du présent rapport, le propriétaire de la parcelle n'avait toujours pas réalisé les travaux recommandés. Nos suggérons à KÉMONT de poursuivre ses démarches avec les propriétaires afin que les travaux recommandés soient éventuellement réalisés. Toutefois, en raison de l'impact très limité de la problématique observée sur les rendements, nous considérons que la restauration de la parcelle a été complétée de façon satisfaisante.
